Statusbesiktning 2022
Knästorps Kyrka
Uppåkra församling

Statusbesiktning	år 2022	Sida 3/55
Uppåkra församling	Knästorps Kyrka	Dnr

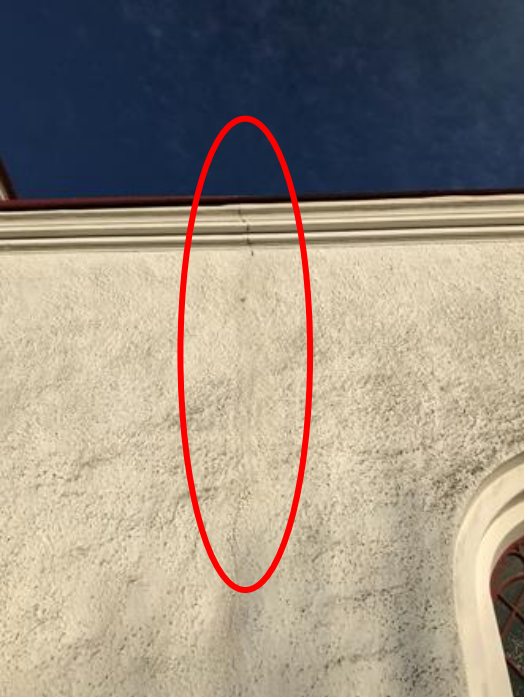
Långhusfasad, söder	Sprickor i takfoten på långhusets södra fasad.

<p>Sprickor hålls under uppsikt och om skadebilden förvärras kontaktas sakkunnig för åtgärdsförslag.</p> <p>Sprickorna som ej är akuta lagas vid nästa fasadrenovering.</p>	0

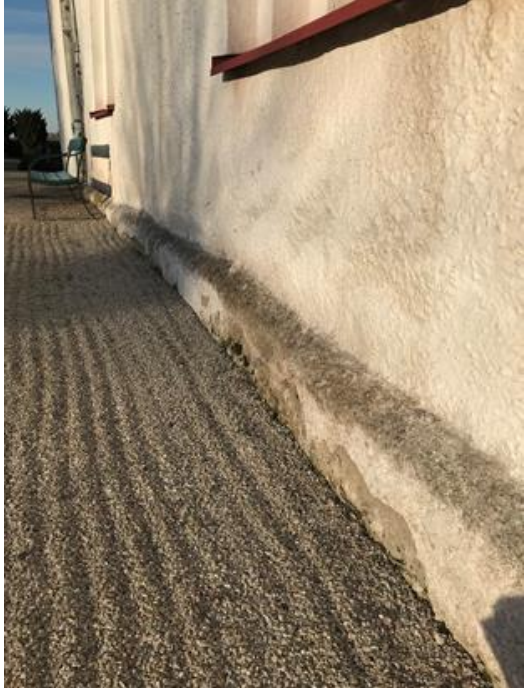
BYGGNADSDEL	KOMMENTARER	FOTO	ÅTGÄRD	PRIO
Långhusfasad, söder	Putssläpp på sockel.

Lagas och kalkas med kortare intervall(5 år)	3

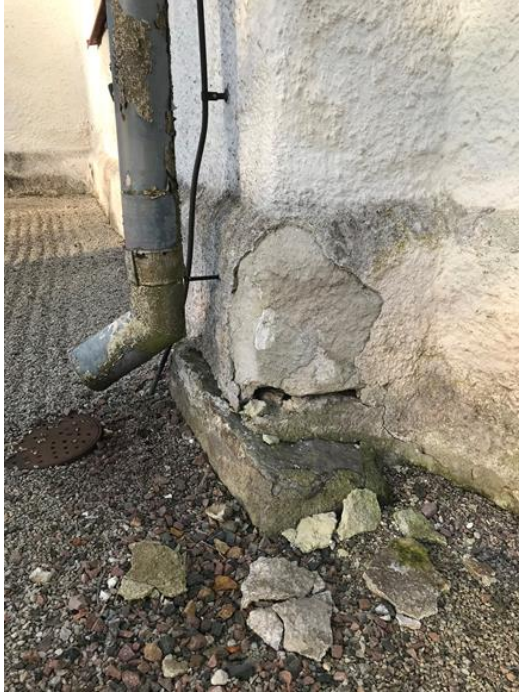
BYGGNADSDEL	KOMMENTARER	FOTO	ÅTGÄRD	PRIO
Långhusfasad, söder	Putssläpp på sockel.

Lagas och kalkas med kortare intervall(5 år)	3
KORFASAD NORR OCH SÖDER ÖVERSIKT

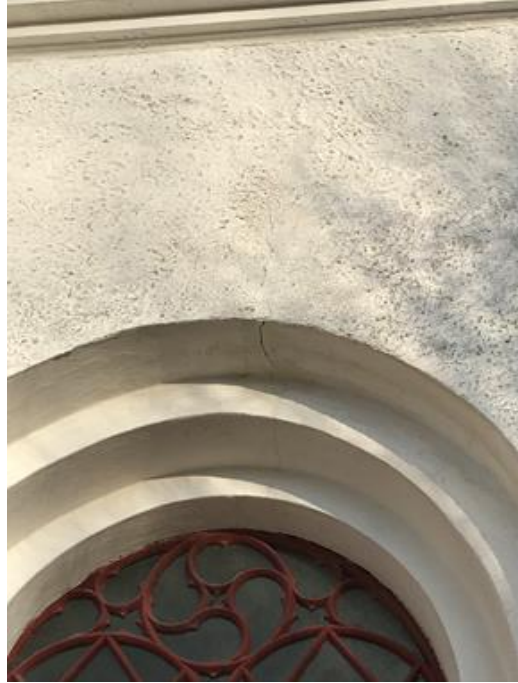
BYGGNADSDEL	KOMMENTARER	FOTO	ÅTGÄRD	PRIO
<p>Korfasad, söder</p> <p>Korfasad, norr.</p>	<p>Spricka i fönstervalv</p> <p>---</p>

<p>Hålls under uppsikt. Om skadebilden förvärras kontaktas sakkunnig för åtgärdsförslag.</p> <p>Ej akuta sprickor lagas vid nästa fasadrenovering.</p>	<p>0</p>
<p>TORNFASADER ÖVERSIKT</p>

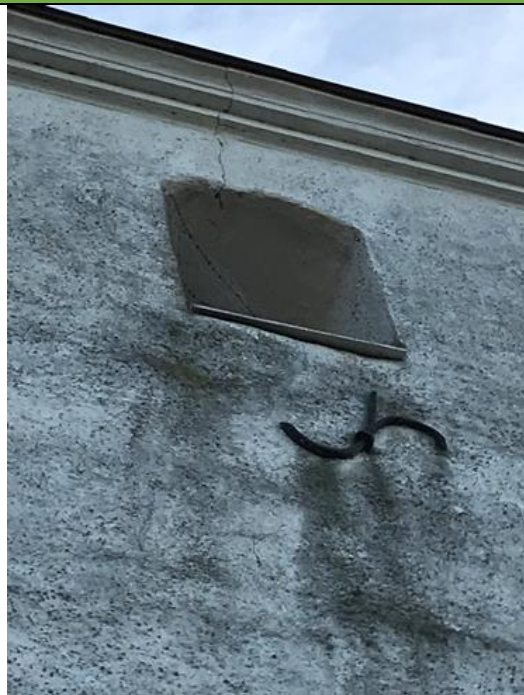
0
Tornfasad, väster	Spricka från takfot ner i tornluckans hjässa.		Sprickan hålls under uppsikt. Vid förvärrad skadebild kontaktas sakkunnig för förslag till utredning och åtgärd. Ej akut spricka åtgärdas vid nästa fasadrenovering.	0

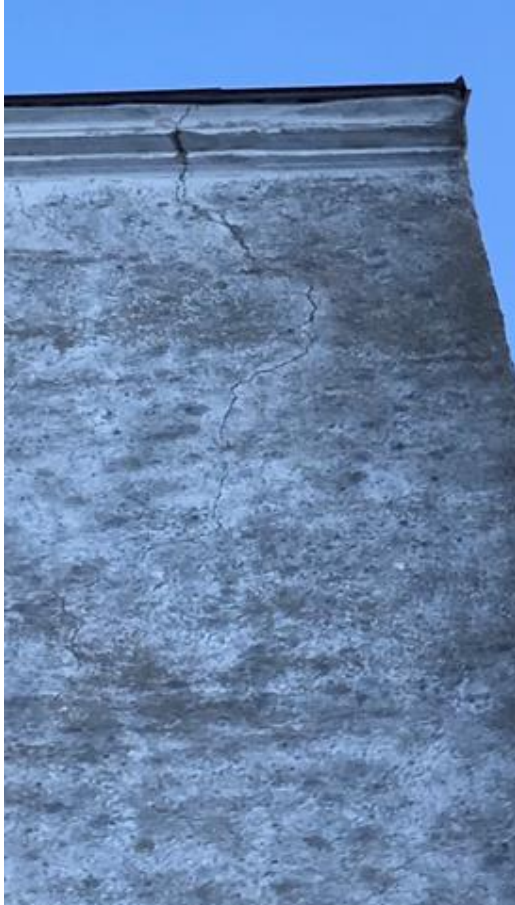
BYGGNADSDEL	KOMMENTARER	FOTO	ÅTGÄRD	PRIO
<p>Tornfasad, väster</p>	<p>Spricka från takfot löpandes ca 5 meter ner på fasaden. Sprickan löper nära södergavel. Sprickorna är upptagna i Underhållsplan från 2006.</p> <p>Vid syn av sprickbildning 2021 tros sprickorna härstamma från avrostade dragjärn i tornet.</p>

<p>En skadebesiktning bör utföras. Se separat rapport från Danewids Ingenjörbyrå.</p>	<p>1</p>

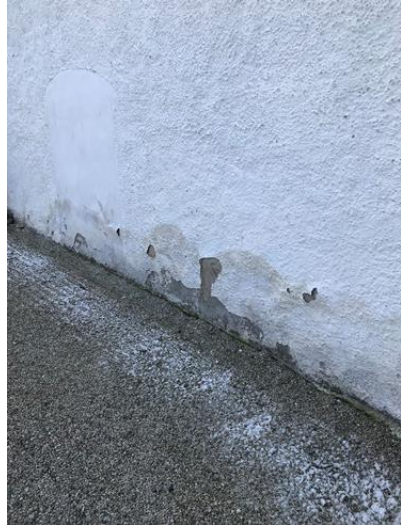
BYGGNADSDEL	KOMMENTARER	FOTO	ÅTGÄRD	PRIO
Tornfasad, norr	Putssläpp på sockel.

Lagas och kalkas med kortare intervall.	3
Tornfasad, öster	<p>Spricka från torntak löpande längs tornfasaden ner mot långhustaket.</p> <p>Vid syn av sprickbildning 2021 tros sprickorna härstamma från avrostade dragjärn i tornet.</p>

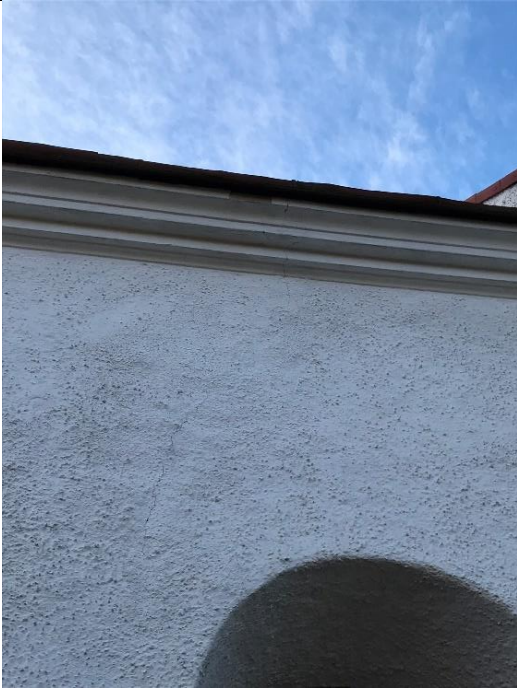
<p>Långhusfasad, norr</p>	<p>Putssläpp i takfoten samt spricka från takfot ner till vänster om fönstervalv.</p>

<p>Sprickan hålls under uppsikt. Vid förvärrad skadebild kontaktas sakkunnig för förslag till utredning och åtgärd.</p> <p>Ej akut spricka åtgärdas vid nästa fasadrenovering.</p>	<p>0</p>

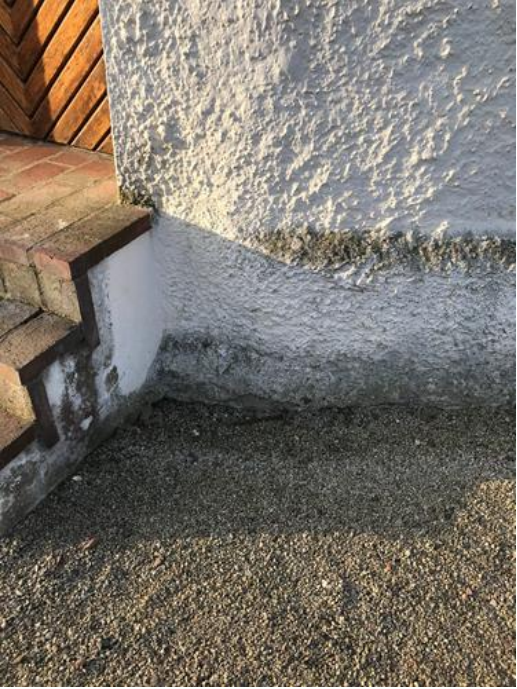
<p>Absidfasad</p>	<p>Missfärgningar, bom i puts samt putssläpp vid sockel.</p>

<p>Lagas och kalkas med kortare intervall</p>	<p>3</p>

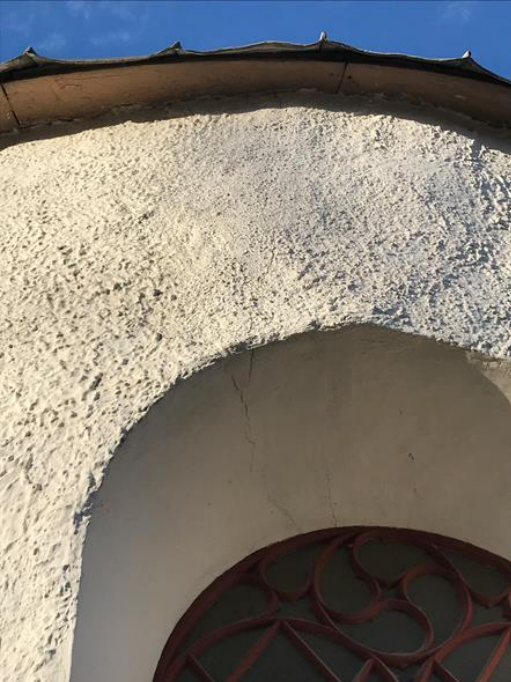
BYGGNADSDEL	KOMMENTARER	FOTO	ÅTGÄRD	PRIO
Absidfasad	Putsspricka i fönstervalv löpandes upp mot takfotsbräda.

<p>Sprickan hålls under uppsikt. Vid förvärrad skadebild kontaktas sakkunnig för förslag till utredning och åtgärd.</p> <p>Ej akut spricka åtgärdas vid nästa fasadrenovering.</p>	0

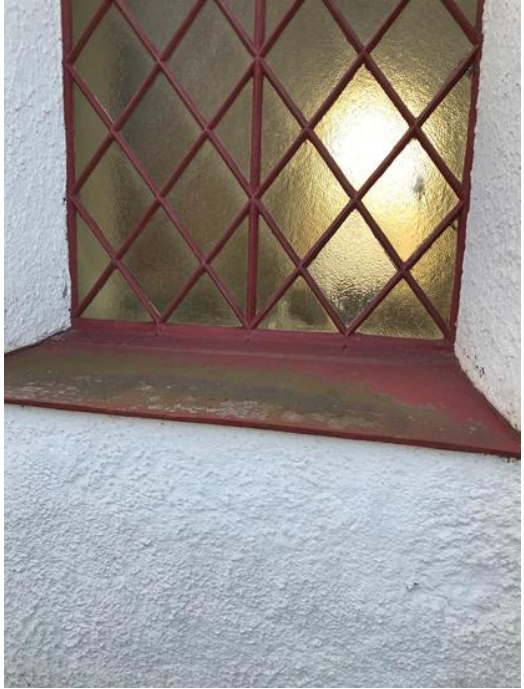
BYGGNADSDEL	KOMMENTARER	FOTO	ÅTGÄRD	PRIO
Fönster och dörrar	Algpåväxt på korffönsters solbänkar i norrläge.

Åtgärdas löpande med adekvata rengöringsmetoder med hänsyn till färg och material.	3

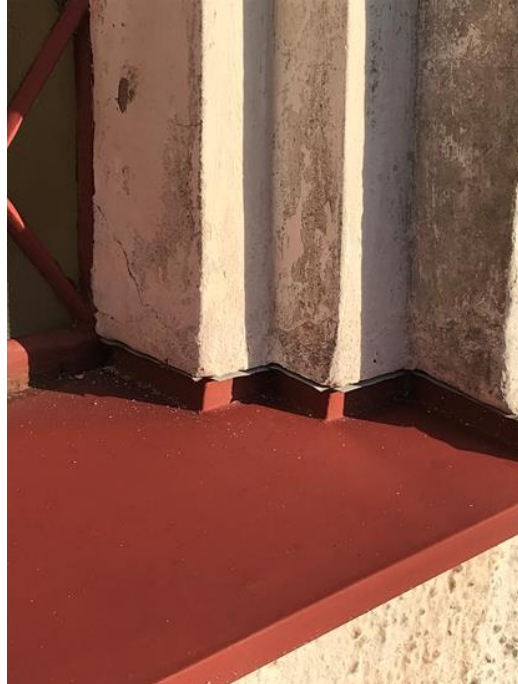
BYGGNADSDEL	KOMMENTARER	FOTO	ÅTGÄRD	PRIO
	<p>Solbänkar i plåt under söderfönster, långhus och kor, har putssläpp från fönsternischernas nedre språng.</p>

<p>Om putssläppet tilltar kontaktas sakkunnig för åtgärdsförslag. I annat fall utförs åtgärd i samband med fasad- och eller fönsterrenovering.</p>	<p>3</p>
<p>Tak</p>	<p>Anslutningen mellan absidtak och korvägg sluter inte tätt och bör lagas permanent. Taket är äldre och små håligheter och buckliga partier förekommer. Fuktfläckar på delar av takkonstruktionen på vind.</p> <p>Anslutningen har lagats temporärt under 2021 och</p>

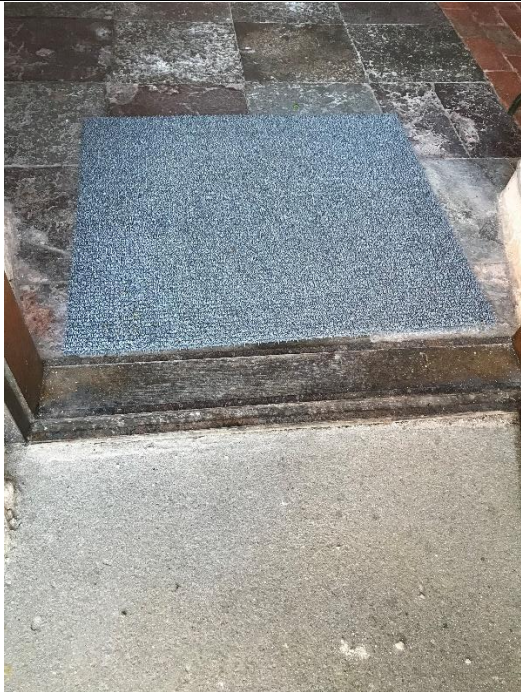
<p>Vapenhus</p>	<p>Entrédörr. Begynnande röta i karmens understycke.</p>

<p>Åtgärdas i samband med underhåll av kyrkans trädetaljer eller dörrar.</p>	<p>3</p>

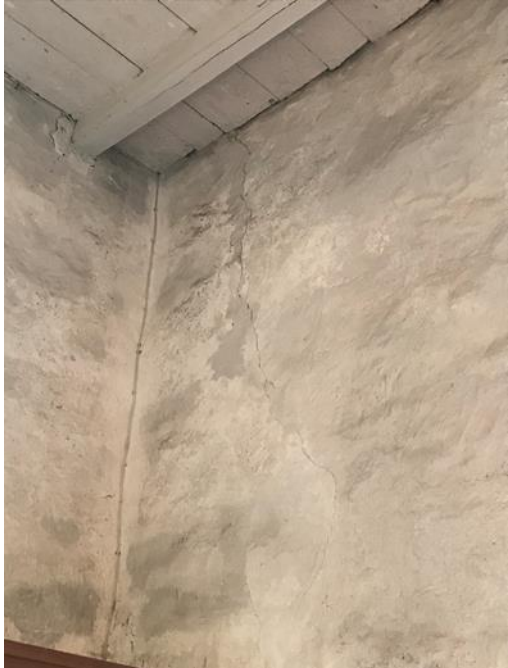
BYGGNADSDEL	KOMMENTARER	FOTO	ÅTGÄRD	PRIO
Vapenhus	Spricka från innertak och neråt. Överensstämmer med placeringen på spricka som löper från kyrktornets takfot ner längs tornets västra fasad.

Sprickan utreds i samband med skadebesiktning övrig sprickbildning i tornet. Se separat rapport från Danewids Ingenjörbyrå.	1

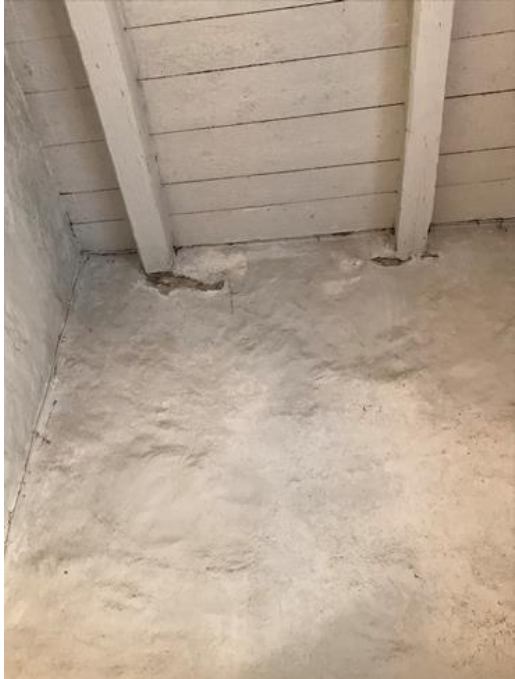
BYGGNADSDEL	KOMMENTARER	FOTO	ÅTGÄRD	PRIO
Vapenhus	Putssläpp förekommer i mötet mellan träbjälkar och puts

Putssläppet bedöms bero på naturliga materialrörelser. Hålls under uppsikt.	0

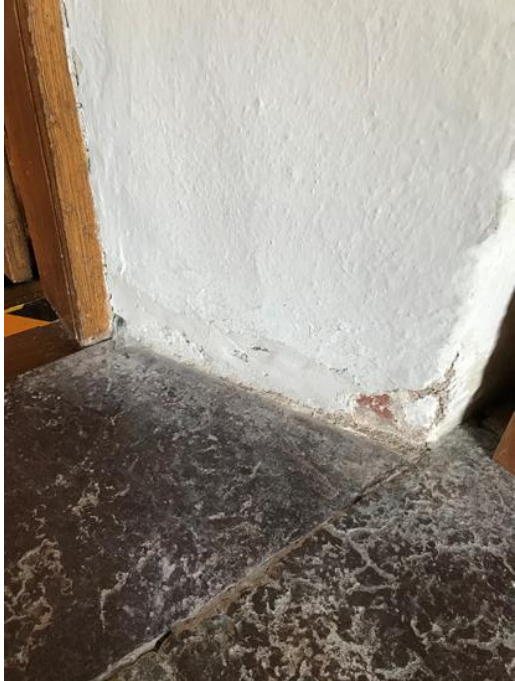
BYGGNADSDEL	KOMMENTARER	FOTO	ÅTGÄRD	PRIO
Vapenhus	Putssläpp vid möte mellan golv och vägg. Äldre lagning återfinns.

Hålls under uppsikt och åtgärdas vid tillfälle eller när inre renovering genomförs.	0

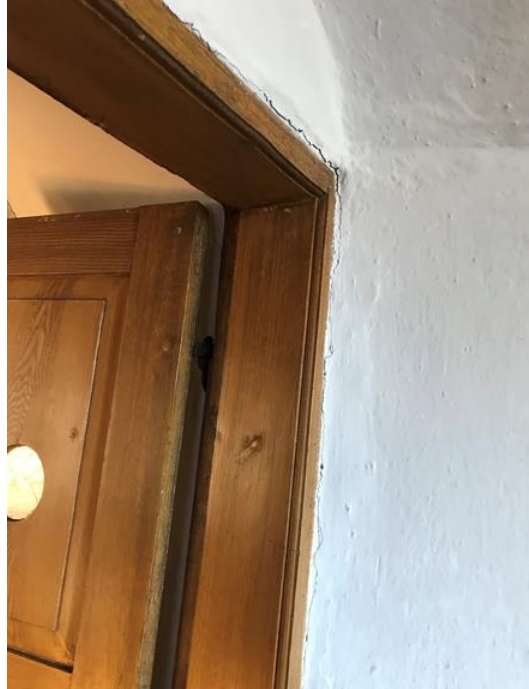
BYGGNADSDEL	KOMMENTARER	FOTO	ÅTGÄRD	PRIO
Vapenhus	Sprickor i puts ovan och vid sidan om dörrkarm.

Bedöms bero på naturliga materialrörelser i träkarm vid fuktskiftningar. Hålls under uppsikt och åtgärdas vid tillfälle eller vid nästa inre renovering	0
LÅNGHUS ÖVERSIKT

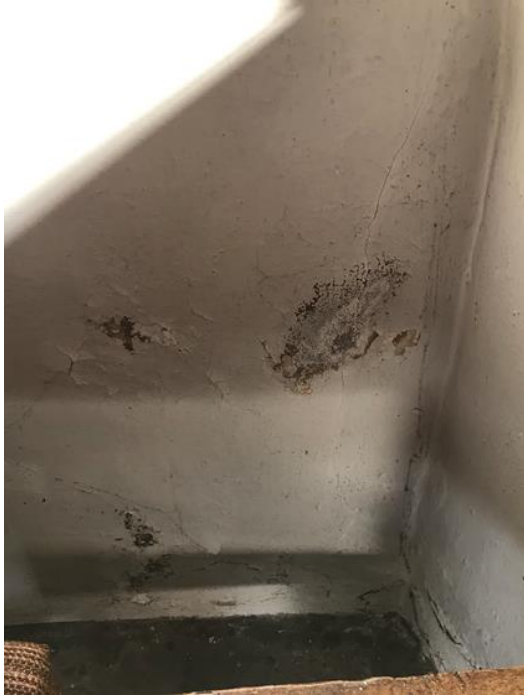
BYGGNADSDEL	KOMMENTARER	FOTO	ÅTGÄRD	PRIO
Långhus	Saltutfällning, färgflagnig och materialbortfall förekommer allmänt, men främst på nedre delen av väggarna. Många av skadorna är äldre och dokumenterade(2006). Norrvägg.

För utredning och lämplig åtgärd rådfrågas sakkunnig angående skadebesiktning och klimatutredning.	3

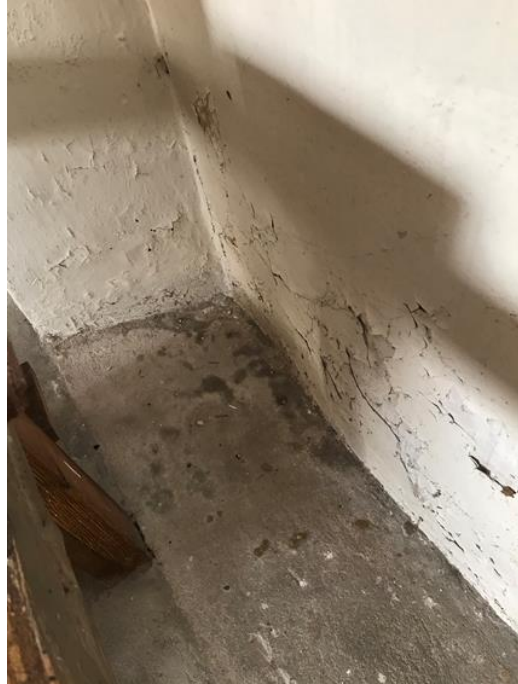
BYGGNADSDEL	KOMMENTARER	FOTO	ÅTGÄRD	PRIO
Långhus	Saltutfällning, färgflagnig och materialbortfall förekommer allmänt, men främst på nedre delen av väggarna. Många av skadorna är äldre. Norrvägg.

För utredning och lämplig åtgärd rådfrågas sakkunnig skadebesiktning och klimatutredning.	3

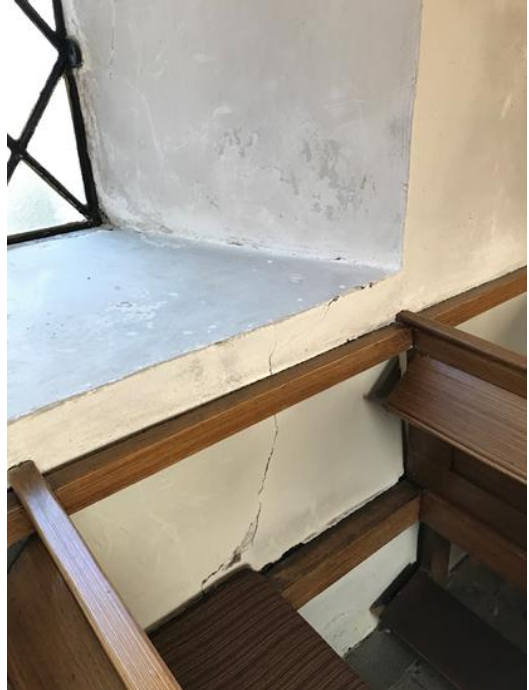
BYGGNADSDEL	KOMMENTARER	FOTO	ÅTGÄRD	PRIO
Långhus	Spricka i vägg som fortsätter upp i fönsterbänken. Norrvägg

Sprickorna hålls under uppsikt och vid förvärrad skadebild bör sakkunnig kontaktas för vidare utredning och åtgärd.	0

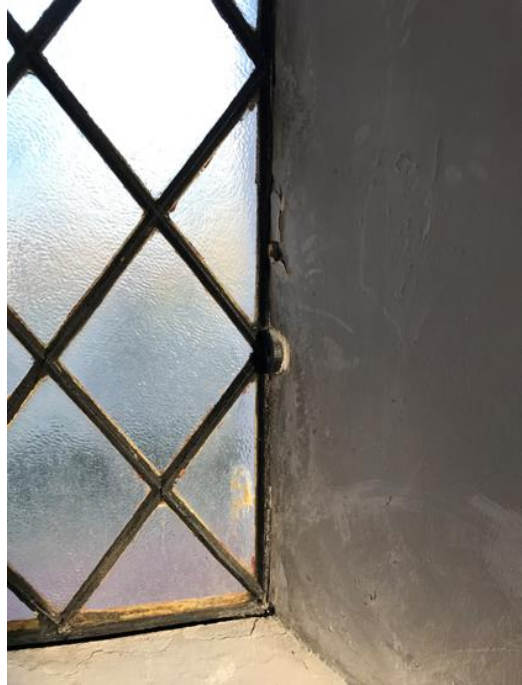
BYGGNADSDEL	KOMMENTARER	FOTO	ÅTGÄRD	PRIO
Långhus	Korrosion på järnfönster. Både i spröjs där glas möter järnet samt i mötet mellan järn och puts. Norrfönster.

Rådfråga sakkunnig om skadebild och åtgärdsförslag	2

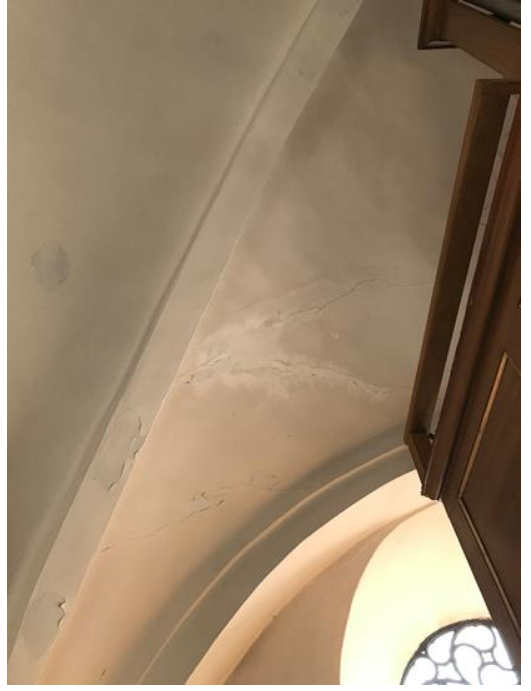
BYGGNADSDEL	KOMMENTARER	FOTO	ÅTGÄRD	PRIO
Långhus	Spricka samt färgflagning mellan valvbågar i södra delen av långhuset. Gammal lagning kontrasterar mot svärtan i taket. Söder. Sprickan dokumenterad i underhållsplan från 2006.

Sprickorna hålls under uppsikt och vid förvärrad skadebild bör en statiker/sakkunnig kontaktas för vidare utredning och åtgärd.	0

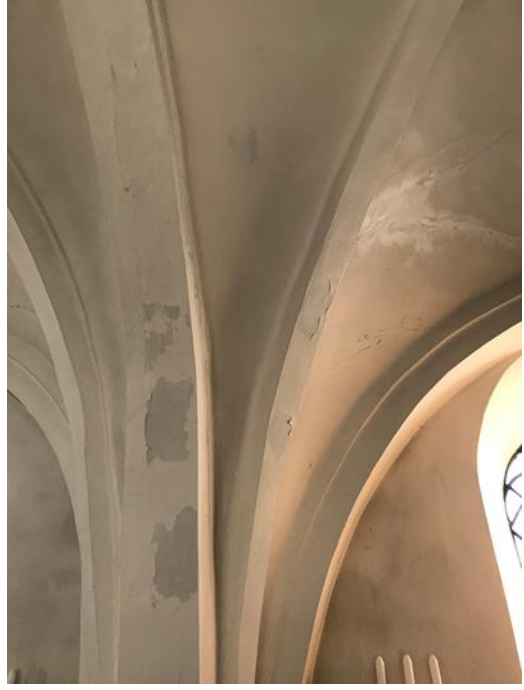
BYGGNADSDEL	KOMMENTARER	FOTO	ÅTGÄRD	PRIO
Långhus	Färgflagning på pilastrar som valven vilar på. Skador finns dokumenterade i underhållsplanen från 2006. Södervägg.

Hålls under uppsikt. Sakkunnig bör kontaktas för åtgärdsförslag	0

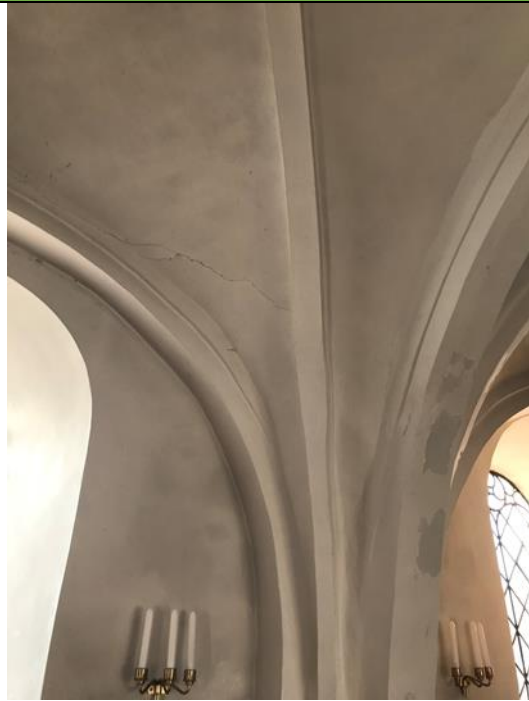
BYGGNADSDEL	KOMMENTARER	FOTO	ÅTGÄRD	PRIO
Långhus	Sprickbildning och begynnande materialbortfall mellan valvbågar. Tidigare dokumenterad skada. Södervägg

Hålls under uppsikt. Sakkunnig bör kontakts för åtgärdsförslag	0

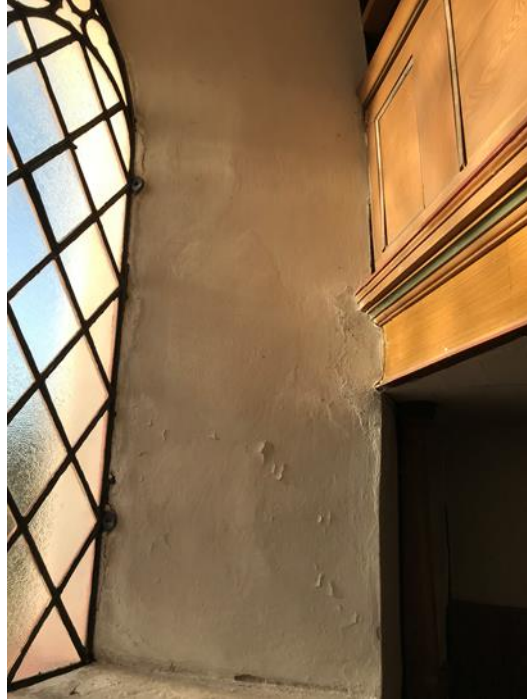
BYGGNADSDEL	KOMMENTARER	FOTO	ÅTGÄRD	PRIO
Långhus	Korrosion på järnfönster samt putssläpp. Både i spröjs där glas möter järnet samt i mötet mellan järn och puts. Söderfönster.

Sakkuning kontaktas för åtgärdsförslag	2

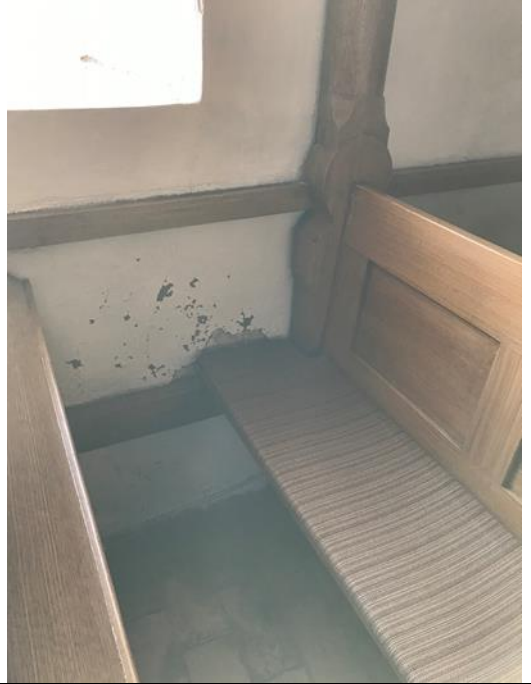
BYGGNADSDEL	KOMMENTARER	FOTO	ÅTGÄRD	PRIO
Långhus	Saltutfällning, färgflagnig och materialbortfall förekommer allmänt, men främst på nedre delen av väggarna. Många av skadorna är äldre och dokumenterade (2006). Södervägg under läktare

Sakkunnig rådfrågas gällande åtgärdsförslag	3
KOR ÖVERSIKT

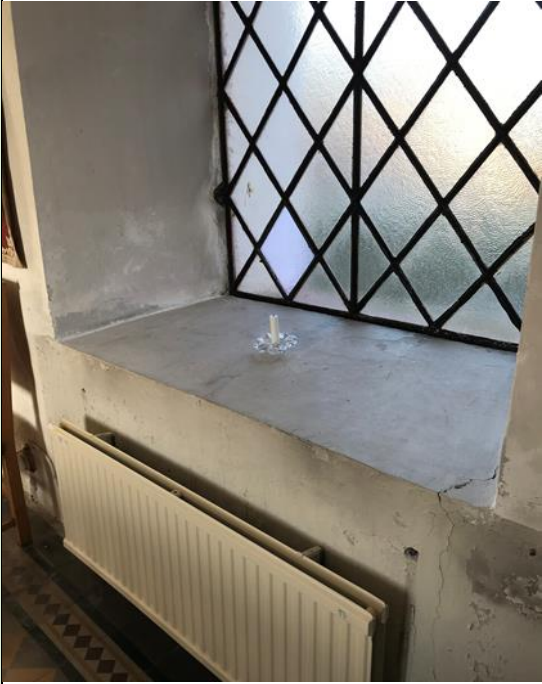
BYGGNADSDEL	KOMMENTARER	FOTO	ÅTGÄRD	PRIO
Kor	Svartning förekommer i fönsternischer. Norrläge

Åtgärdas vid nästa inre renovering	0

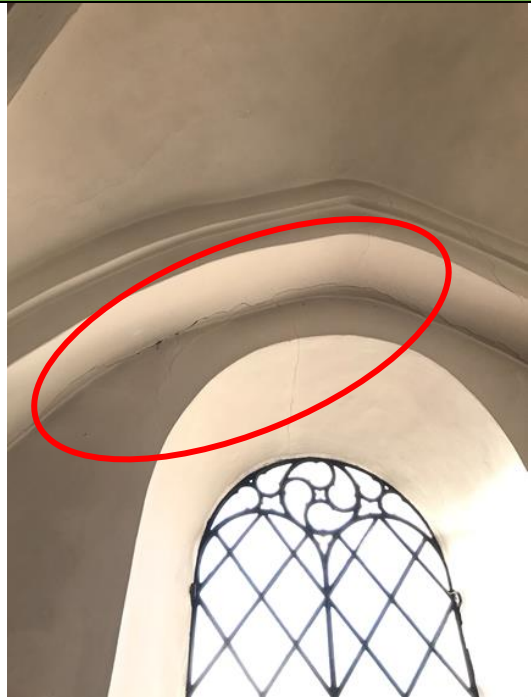
BYGGNADSDEL	KOMMENTARER	FOTO	ÅTGÄRD	PRIO
Kor	Sprickbildning mellan tak och vägg samt ner i fönstervalv. Söderläge

Hålls under uppsikt och vid förvärrad skadebild kontaktas sakkunnig. Åtgärd vid nästa inre renovering	0

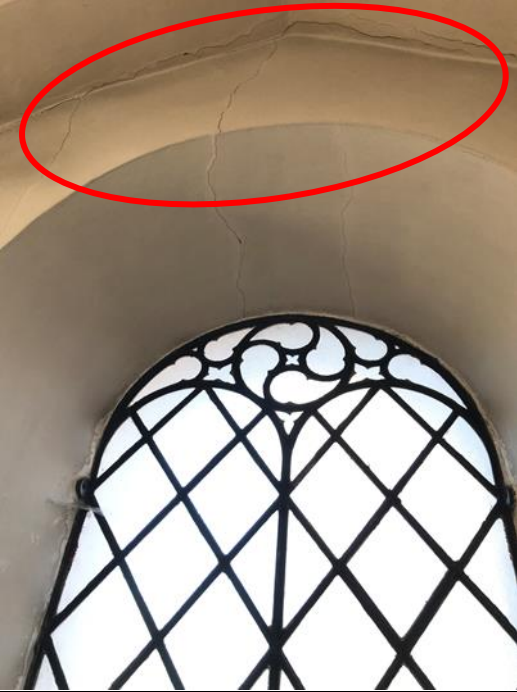
BYGGNADSDEL	KOMMENTARER	FOTO	ÅTGÄRD	PRIO
Kor	<p>Sprickbildning mellan tak och vägg som löper vidare ner i fönstervalv. Norrläge.</p> <p>Se separat rapport från Danewids Ingenjörbyrå 2021.</p>

<p>Sprickan hålls under uppsikt och sakkunnig konstruktör bör kontaktas. I övrigt åtgärdas skador vid nästa inre renovering</p>	1
ABSID ÖVERSIKT

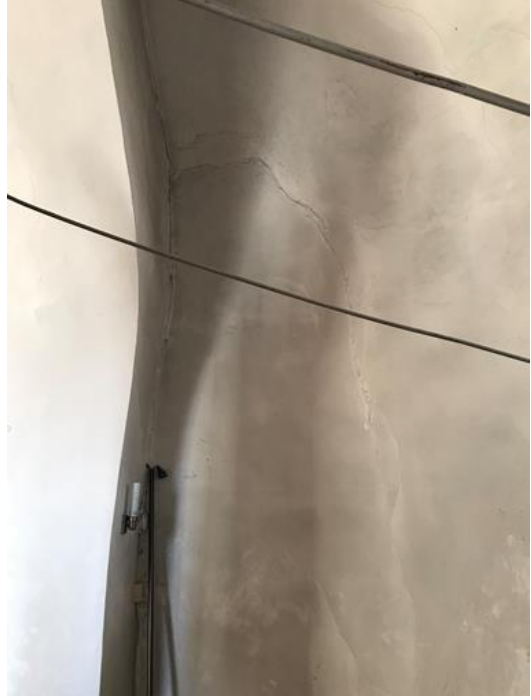
BYGGNADSDEL	KOMMENTARER	FOTO	ÅTGÄRD	PRIO
Absid	<p>Sprickbildning från valvbåge ner längs taket.</p> <p>Se separat rapport från Danewids Ingenjörbyrå 2021.</p>

<p>Sprickor hålls under uppsikt och sakkunnig rådfrågas gällande skadebesiktning och åtgärdsplan</p>	1

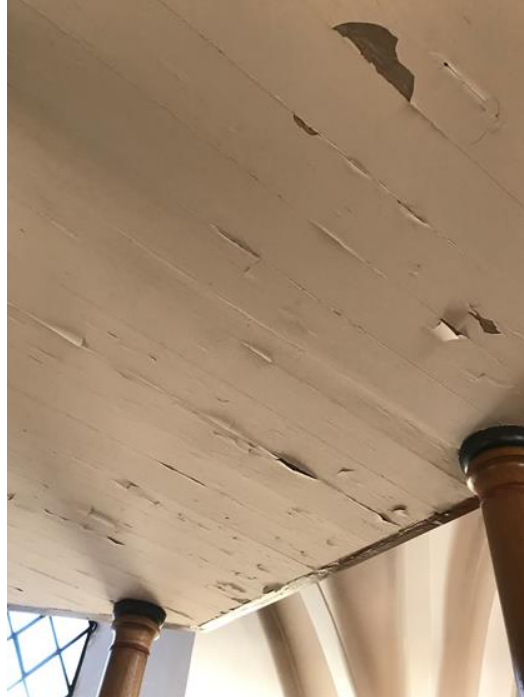
BYGGNADSDEL	KOMMENTARER	FOTO	ÅTGÄRD	PRIO
<p>ORGELLÄKTARE</p>	<p>Färgflagnig under läktaren. Tidigare dokumenterad skadebild (2006).</p>

<p>Rådfråga sakkunnig konservator om lämpliga åtgärder</p>	<p>3</p>

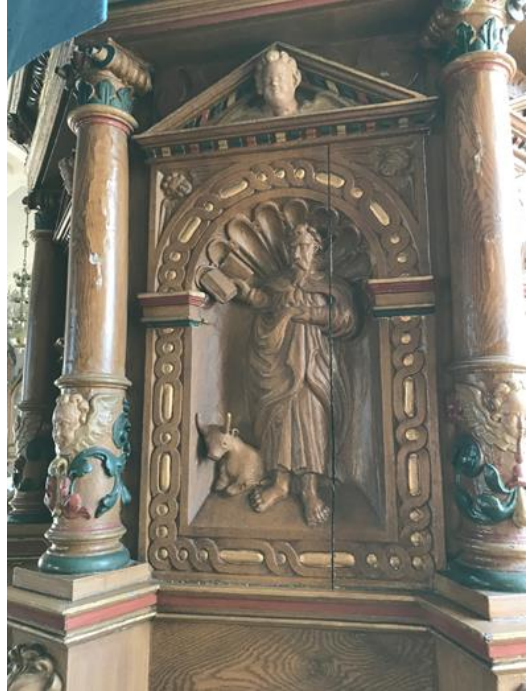
BYGGNADSDEL	KOMMENTARER	FOTO	ÅTGÄRD	PRIO
<p>FASTA INVENTARIER</p>	<p>Spricka och färgflagning på predikstol. Tidigare dokumenterad skadebild (2006).</p>

<p>Sakkunnig konservator kontaktas för åtgärdsförslag</p>	<p>2</p>

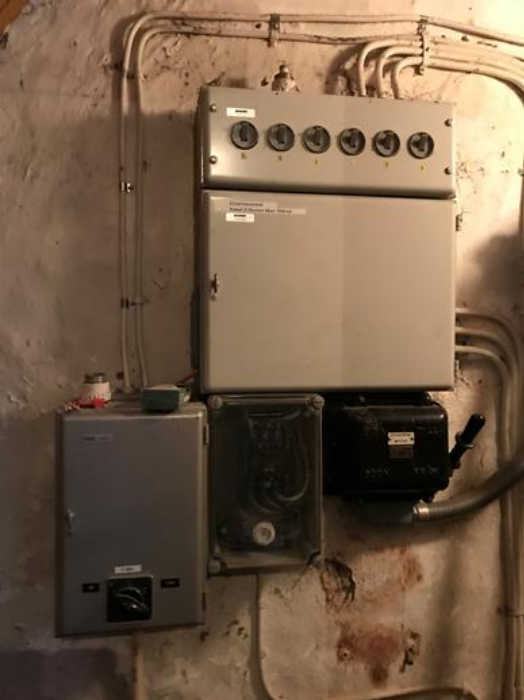
BYGGNADSDEL	KOMMENTARER	FOTO	ÅTGÄRD	PRIO
INSTALLATIONER	<p>Elanläggning är äldre. Enligt VU-plan (2006) är delar av den ursprungliga installationen från 1940-talet fortfarande i bruk.</p> <p>Enligt uppmärkning saknas anslutning till åskledarsystemet.</p>

<p>Kontakta behörig elektriker för långsiktiga åtgärdsförslag</p>	1
VINDAR

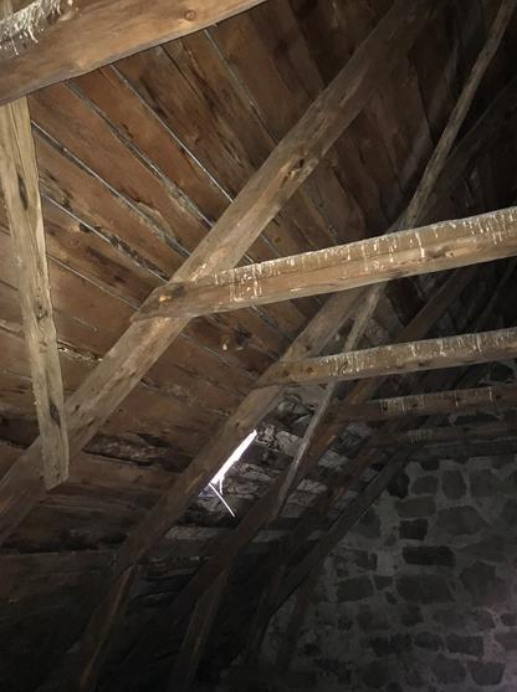
BYGGNADSDEL	KOMMENTARER	FOTO	ÅTGÄRD	PRIO
Vind över Långhus	Äldre fuktfläckar på underbrädningen till innertaket.

Hålls under uppsikt och om fuktfläckarna förvärras eller nya uppkommer så kontaktas sakkunnig för åtgärdsförslag.	0

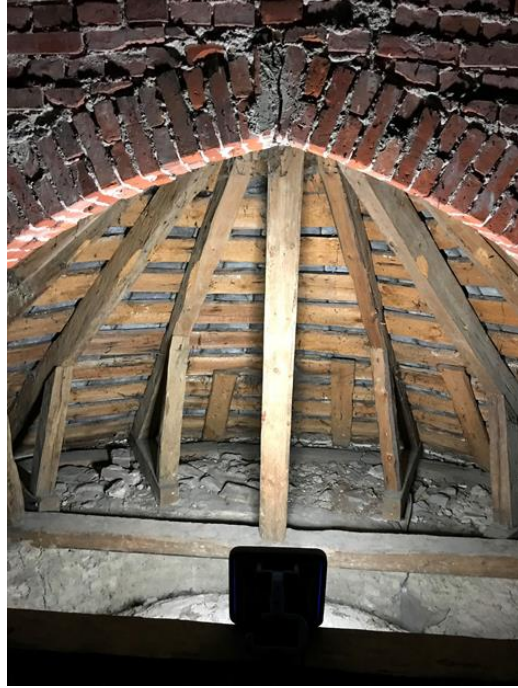
BYGGNADSDEL	KOMMENTARER	FOTO	ÅTGÄRD	PRIO
Absidvind	Spricka i valvet mellan absid och kor.

Sprickan hålls under uppsikt och sakkunnig rådfrågas för vidare åtgärd	0

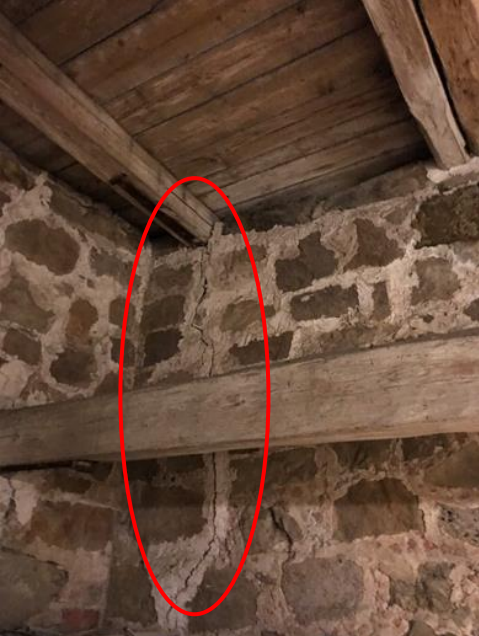
<p>--</p>	<p>--</p>
<p>Plan 1</p>	<p>Vertikal spricka som överensstämmer med motsvarande spricka på fasadens utsida.</p>		<p>Se separat rapport från Danewids Ingenjörbyrå. Skadebesiktning bör utföras för att kunna föreslå adekvata åtgärder.</p>	<p>1</p>

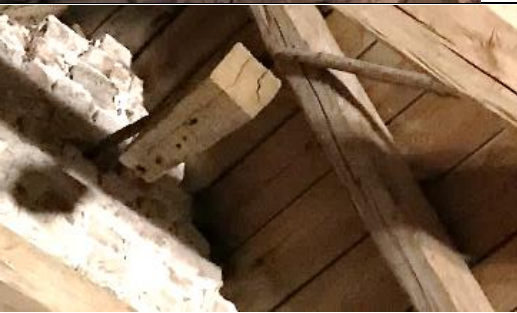
Plan 2	I tornet, hänger en balk endast infäst i järn från väggen. Ser ut att vara del av en äldre bindbjälke mellan tornets övre gavlar.

Bjälkens funktion bör utredas.	1
