Statusbesiktning 2022
Görslövs Kyrka
Uppåkra församling

Inledning

I Statusbesiktningen ingår kyrkobyggnaden ut- och invändigt, fast inredning, inventarier samt installationer.

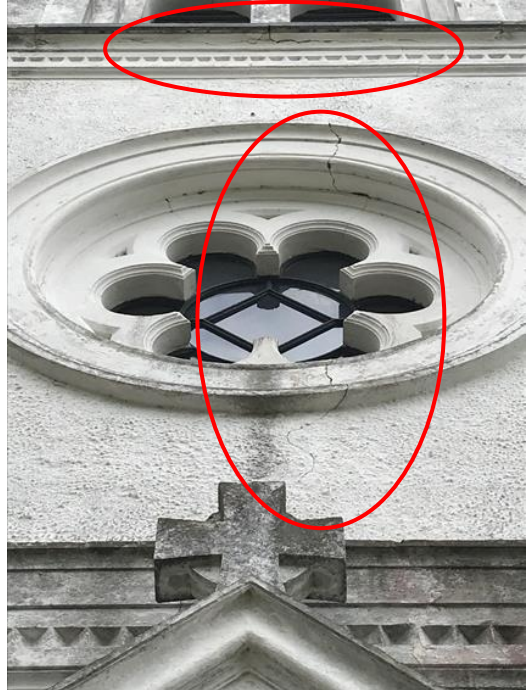
BYGGNADSDEL	KOMMENTARER	FOTO	ÅTGÄRD	PRIO
Tornfasad, väster	<p>Sprickbildning från listverk under tornluckor vidare ner genom rosettfönster.</p> <p>Sprickor finns dokumenterade i tidigare underhållsplan(2006)</p>

<p>Hålls under kontinuerlig uppsikt.</p> <p>Invänta resultat av fuktundersökning innan vidare undersökningar/åtgärder vidtas</p>	3

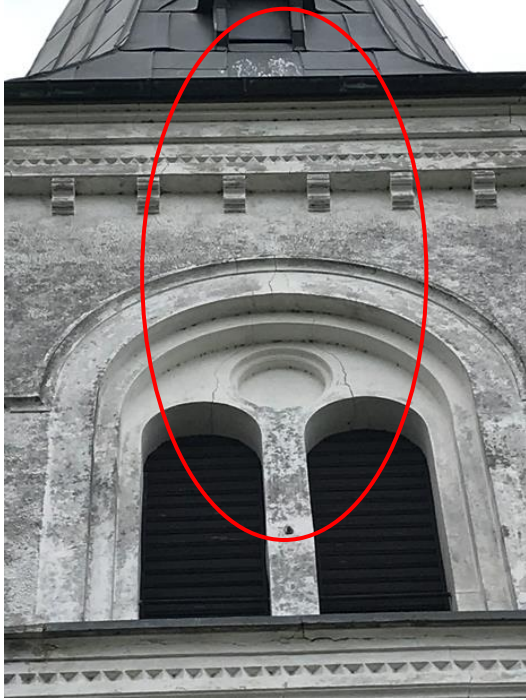
BYGGNADSDEL	KOMMENTARER	FOTO	ÅTGÄRD	PRIO
<p>Tornfasad, väster</p>	<p>Sprickbildning från takfot vidare ner i ljudluckornas hjässor samt färgflagnig.</p> <p>Tidigare dokumenterad skadebild(2006)</p>

<p>Hålls under kontinuerlig uppsikt.</p> <p>Invänta resultat av fuktundersökning innan vidare undersökningar/åtgärder vidtas.</p>	<p>3</p>

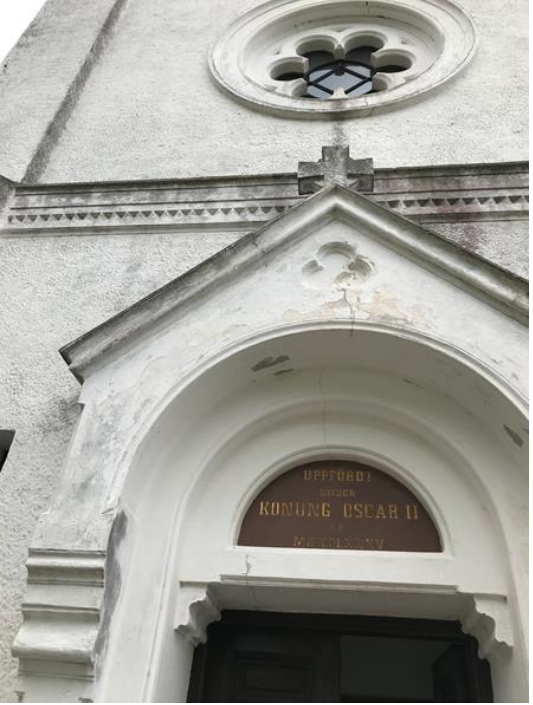
BYGGNADSDEL	KOMMENTARER	FOTO	ÅTGÄRD	PRIO
Tornfasad, väster	Färgflagnig, putssläpp och sprickbildning ovan och runt västporten.

Invänta resultat av fuktundersökning innan åtgärder vidtas	3

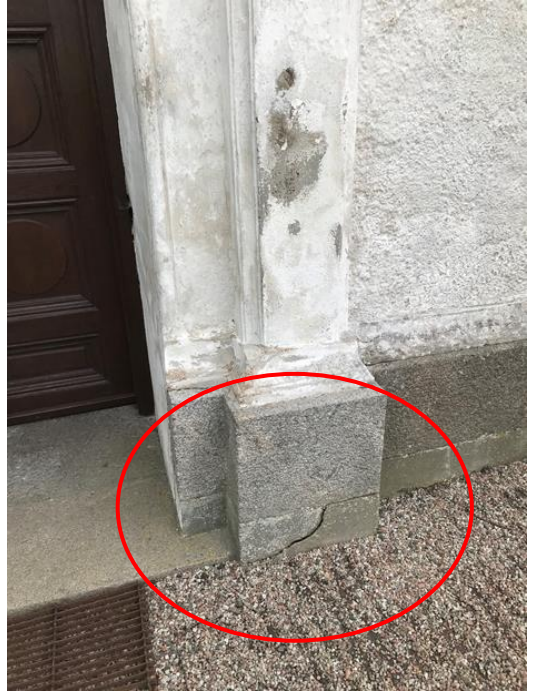
BYGGNADSDEL	KOMMENTARER	FOTO	ÅTGÄRD	PRIO
Tornfasad, väster	Färgflagnig, putssläpp och spricka i sockel.

Invänta resultat av fuktundersökning innan åtgärder vidtas	2

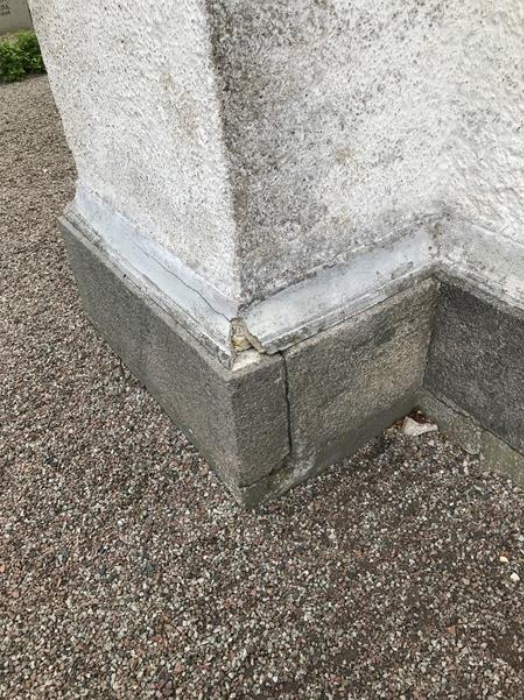
BYGGNADSDEL	KOMMENTARER	FOTO	ÅTGÄRD	PRIO
Tornfasad, väster	Sprickor i puts samt förskjuten grundsten.

Grundstenen behöver riktas och mellanliggande fogar kompletteras för att undvika ytterligare inträngande fukt utifrån.	2
TORNFASAD SÖDER ÖVERSIKT

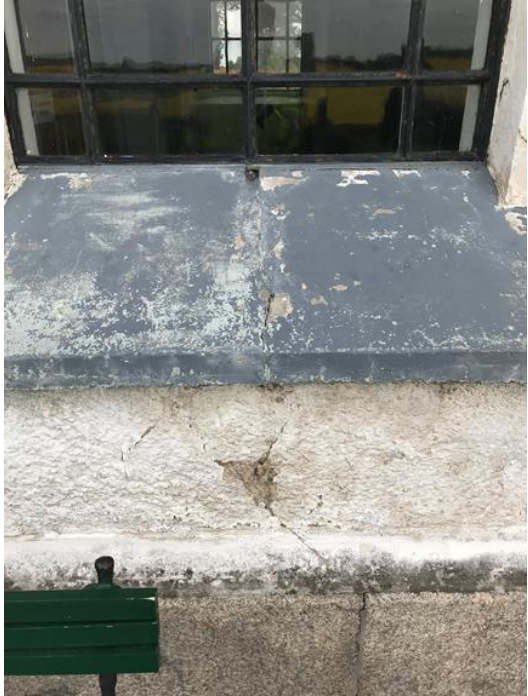
BYGGNADSDEL	KOMMENTARER	FOTO	ÅTGÄRD	PRIO
Tornfasad, söder	Spricka, färgflagning samt putssläpp på fönsterbänk och fasad.

Hålls under uppsikt.	0

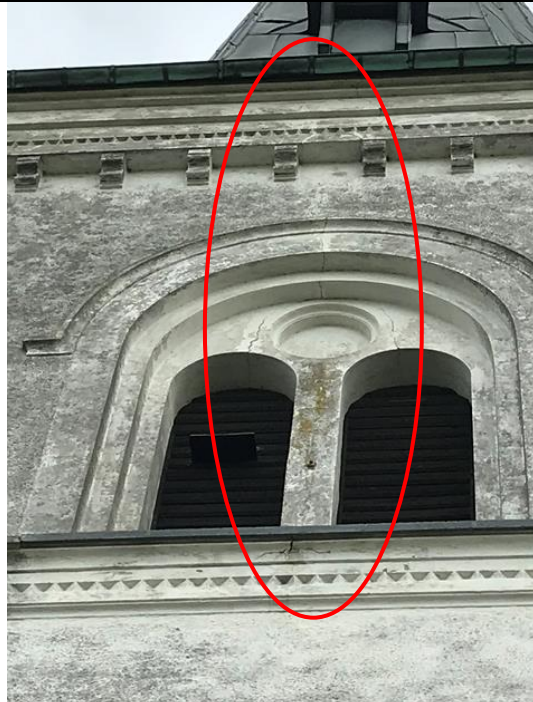
BYGGNADSDEL	KOMMENTARER	FOTO	ÅTGÄRD	PRIO
Tornfasad, söder	<p>Färgflagnig samt spricka från takfot ner genom ljudluckornas murverk.</p> <p>Tidigare dokumenterad skadebild(2006)</p>

<p>Hålls under uppsikt kontinuerligt. Vid förvärrad skadebild bör konstruktör utföra skadebesiktning.</p>	2
<p>TORNFASAD ÖSTER ÖVERSIKT</p>

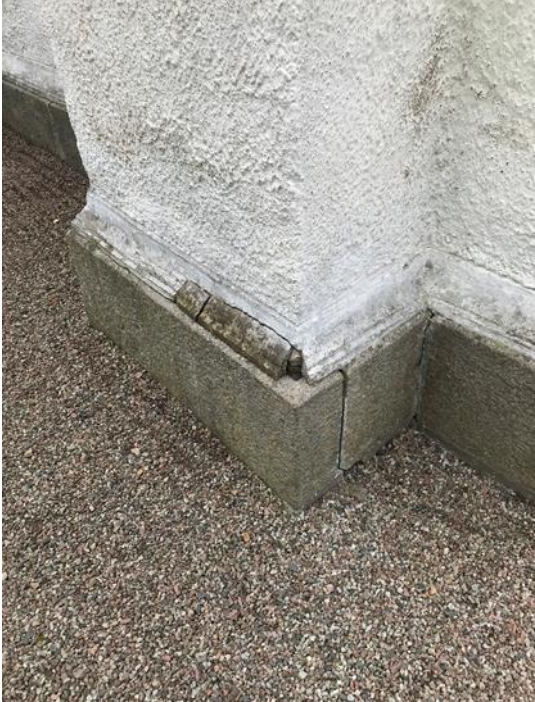
<p>Tornfasad, norr</p>	<p>Grundsten har rört sig och skapat sprickor i listverk.</p>

<p>Grundstenen behöver riktas och mellanliggande fogar kompletteras.</p>	<p>2</p>

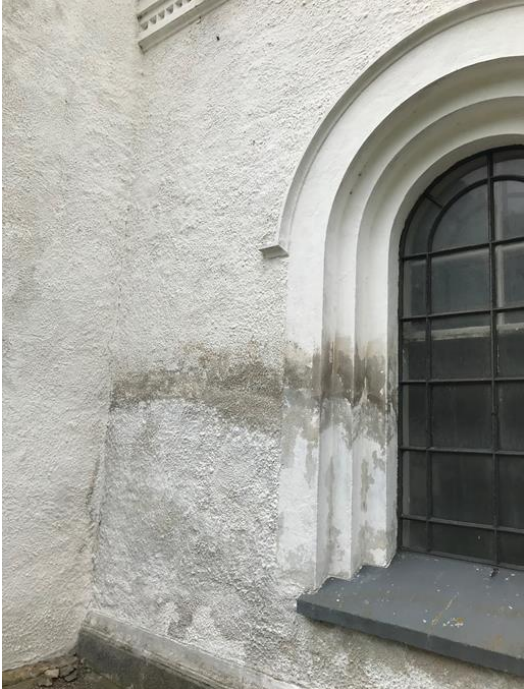
BYGGNADSDEL	KOMMENTARER	FOTO	ÅTGÄRD	PRIO
Tornfasad, norr	Fuktutslag på fasad. Tidigare dokumenterad skada (2006) som förvärrats vid jämförelse mot äldre bildmaterial

Invänta resultat från fuktutredning innan skadebesiktning/åtgärd vidtas.	2
LÅNGHUSFASAD SÖDER ÖVERSIKT

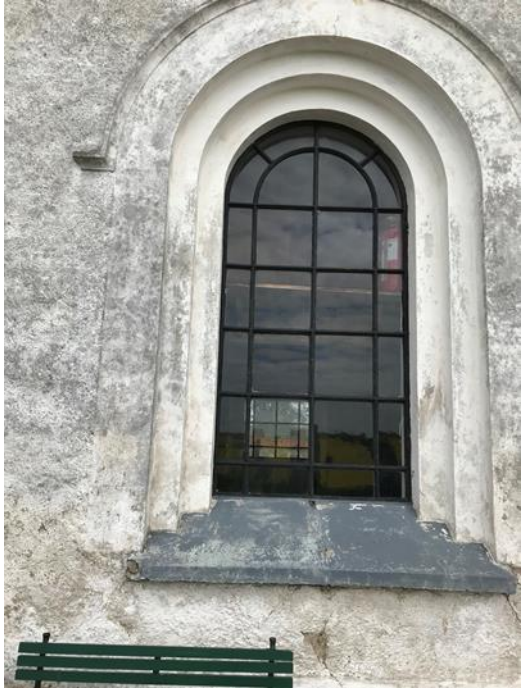
BYGGNADSDEL	KOMMENTARER	FOTO	ÅTGÄRD	PRIO
Långhusfasad, söder	Allmän missfärgning, putssläpp, fuktutslag samt sprickbildning.

Invänta resultat från fuktutredning innan åtgärd vidtas.	2

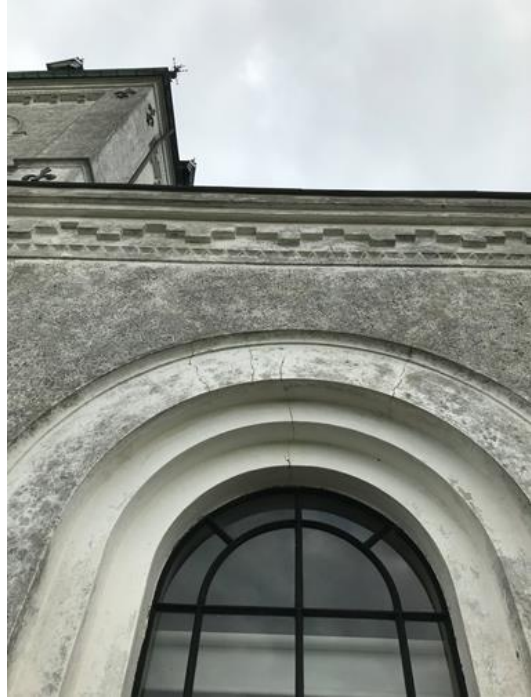
BYGGNADSDEL	KOMMENTARER	FOTO	ÅTGÄRD	PRIO
Långhusfasad, söder	<p>Sprickbildning ovan samtliga fönster på långhusets södra sida.</p> <p>Tidigare dokumenterad skadebild(2006)</p>

<p>Hålls under uppsikt. Vid förvärrad skadebild kontaktas sakkunnig för skadebesiktning/åtgärdsförslag.</p>	0

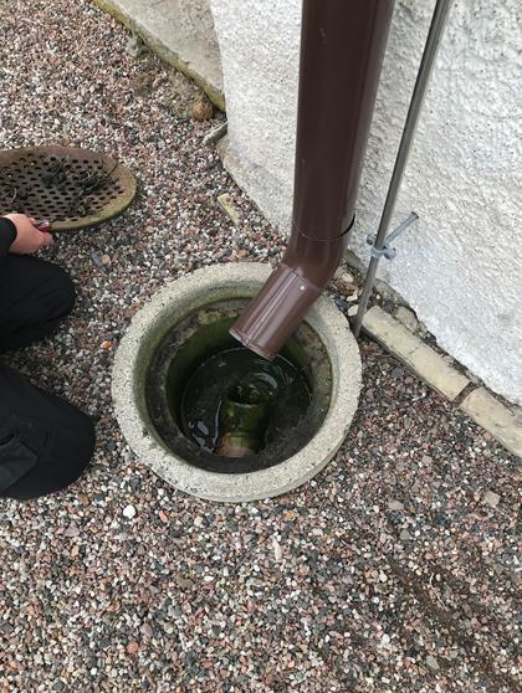
BYGGNADSDEL	KOMMENTARER	FOTO	ÅTGÄRD	PRIO
Långhusfasad, söder	<p>Kontroll av dagvattensystemet visar igenslammade och igensatta dagvattenbrunnar. Tidigare dokumenterad problematik (2006)</p> <p>Tveksamhet gällande dagvattensystemets funktion föreligger.</p>

<p>Fullständig undersökning och åtgärdsutlåtande av dagvattensystemet krävs snarast.</p>	1
<p>LÅNGHUSFASAD NORR ÖVERSIKT</p>

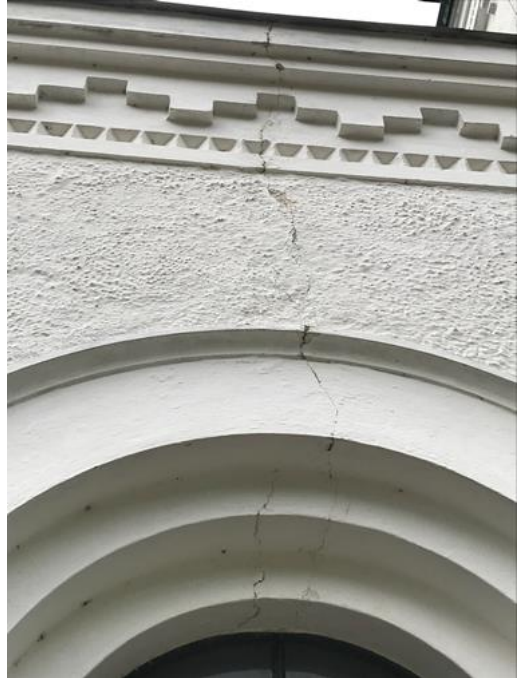
BYGGNADSDEL	KOMMENTARER	FOTO	ÅTGÄRD	PRIO
Långhusfasad, norr	<p>Spricka från takfot ner genom fönstervalv. Samtliga långhusfönster uppvisar liknande skador.</p> <p>Tidigare dokumenterad skadebild(2006)</p>

<p>Hålls under uppsikt. Vid förvärrad skadebild kontaktas sakkunnig konstruktör.</p>	0

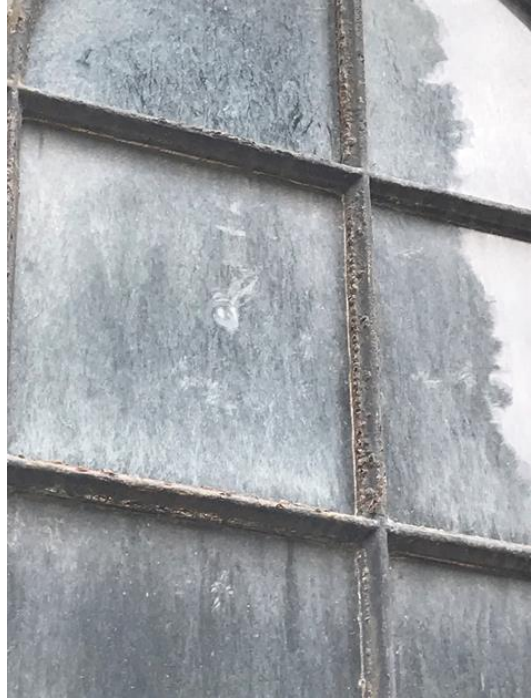
BYGGNADSDEL	KOMMENTARER	FOTO	ÅTGÄRD	PRIO
Långhusfasad, norr	Rostangrepp på långhusfönsternas bågar och spröjs längs hela norra långhusfasaden.

Fönster är i behov av renovering. Kontakta fönsterhantverkare med dokumenterad erfarenhet av kyrkfönster för åtgärdsplan.	2

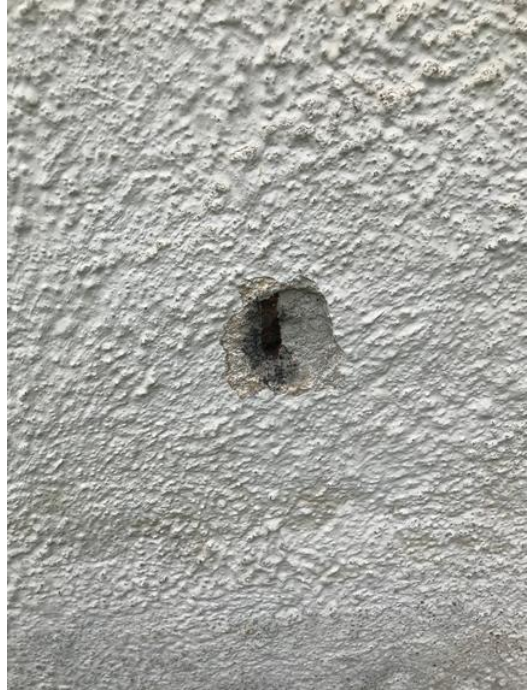
BYGGNADSDEL	KOMMENTARER	FOTO	ÅTGÄRD	PRIO
Långhusfasad, norr	Järnfästningar i murverket rostar.

Invänta resultat från fuktutredning innan åtgärd vidtas.	2
LÅNGHUSFASAD ÖSTER ÖVERSIKT

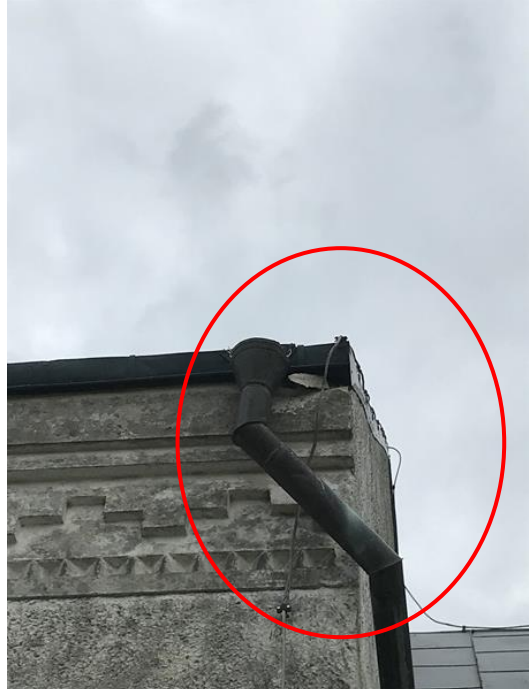
BYGGNADSDEL	KOMMENTARER	FOTO	ÅTGÄRD	PRIO
Långhusfasad, öster	Spricka och putssläpp vid takfotsplåt.

Åtgärdas i samband med nästa yttre renovering.	3
KORFASAD SÖDER ÖVERSIKT

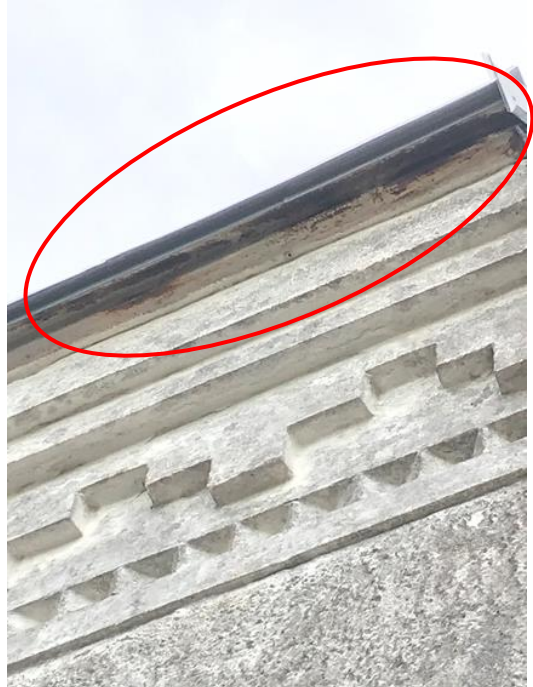
BYGGNADSDEL	KOMMENTARER	FOTO	ÅTGÄRD	PRIO
Korfasad, söder	<p>Rost på plåt mellan fotplåt och taklist. Skadebilden ser liknande ut på korfasadens norra sida.</p> <p>Tidigare dokumenterad skadebild(2006)</p>

<p>Plåten bör ses över och undersökas avseende eventuella läckage.</p> <p>I övrigt åtgärd vid nästa yttre renovering.</p>	<p>1</p> <p>3</p>
<p>KORFASAD NORR ÖVERSIKT</p>

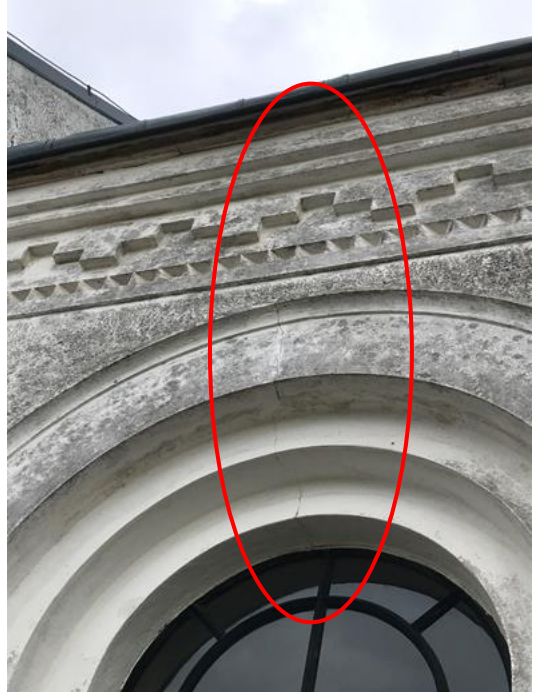
BYGGNADSDEL	KOMMENTARER	FOTO	ÅTGÄRD	PRIO
Korfasad, norr	Spricka från takfot ner i fönstervalv. Tidigare dokumenterad skada (2006)

Hålls under uppsikt och vid förvärrad skadebild kontaktas sakkunnig för utredning och åtgärdsplan.	0
ABSIDFASAD ÖVERSIKT

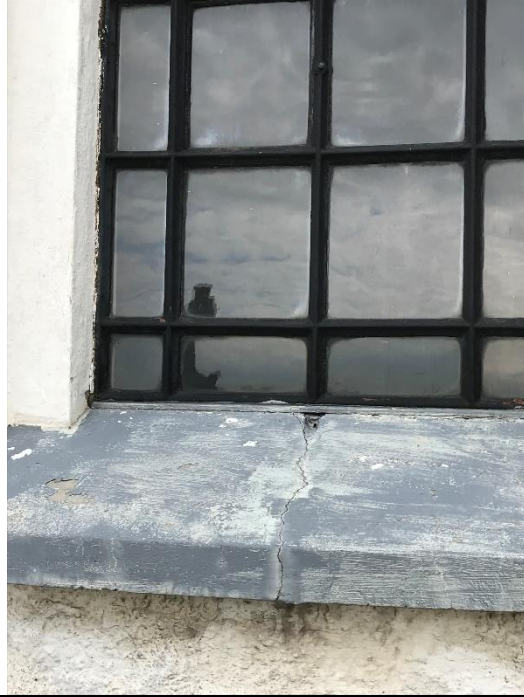
BYGGNADSDEL	KOMMENTARER	FOTO	ÅTGÄRD	PRIO
Absidfasad	Spricka i fönsterbänk och rost i bågar samt spröjs. Liknande skadebild på absidens övriga fönster.

Fönster är i behov av renovering. Kontakta fönsterhantverkare med dokumenterad erfarenhet av kyrkfönster för skadebesiktning och åtgärdsplan. Åtgärd vid nästa yttre renovering.	2 3
TAK				
Torntak, södra takfallet	--		--	--
Torntak, västra takfallet	--		--	--

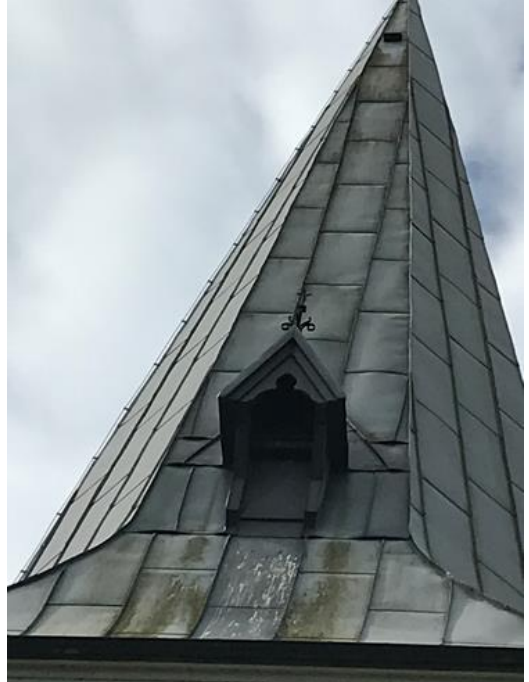
BYGGNADSDEL	KOMMENTARER	FOTO	ÅTGÄRD	PRIO
Torntak, norra takfallet	Algpåväxt, svärtning och fågelspillning.

Åtgärd vid nästa yttre renovering	3
Torntak, östra takfallet	--		--	--

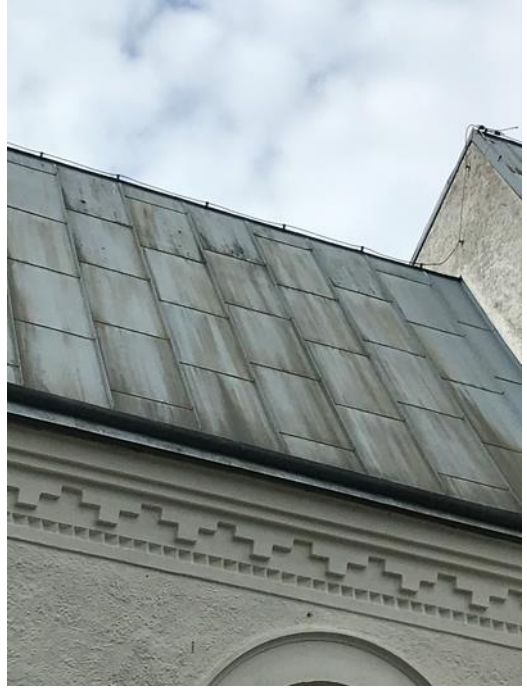
BYGGNADSDEL	KOMMENTARER	FOTO	ÅTGÄRD	PRIO
Kortak, norra takfallet	Missfärgning samt algpåväxt.

Åtgärdas vid nästa yttre renovering.	3

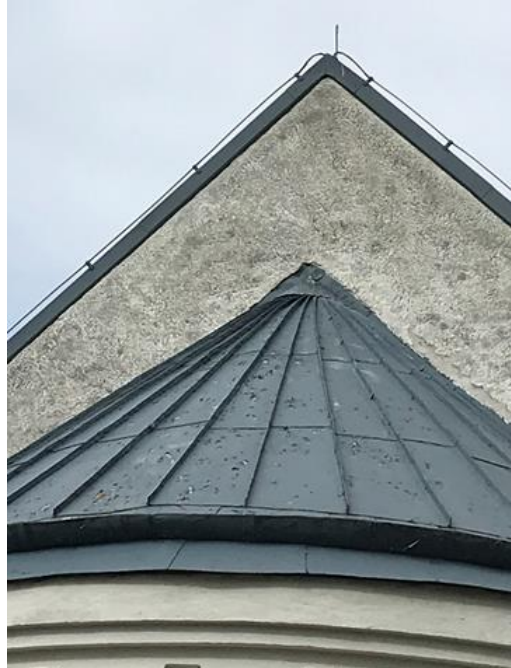
BYGGNADSDEL	KOMMENTARER	FOTO	ÅTGÄRD	PRIOR
Absidtak	Färgen flagnar och plåttaket rostar fläckvis

Plåtslagare som har erfarenhet av kyrkobyggnader för kontaktas för åtgärdsförslag för att motverka risken för läckage.	1
INVÄNDIGT				
INVÄNDIGT Generellt	Tecken på fuktproblemen som redovisades i Vu-plan från 2006 finns fortfarande kvar. Cirka en meter upp på väggarna i vapenhus, långhus, kor, absid och i torn syns putsnedfall, bom i putsen, färgflagning och saltvittringar i varierande omfattning.		Det finns nu, precis som i tidigare u-plan (2006) ett konstaterat behov av en genomgripande fuktutredning och klimatomätning för att kunna minska fukt i murverket men även för att rätt åtgärder ska kunna tas för förfarande gällande kyrkans fuktrelaterade skadebild.	1

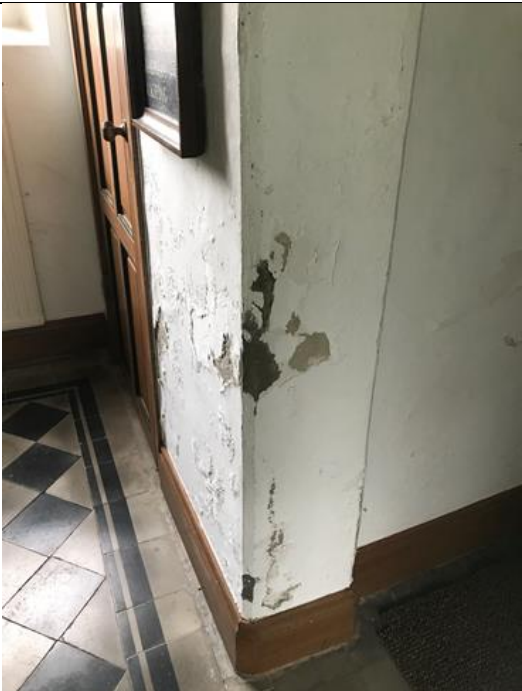
Vapenhus	Väggarnas färg flagar kraftigt, uppvisar bom i putsen och saltsprängningar. Är del av den äldre dokumenterad skadebild som finns i stora delar av vapenhuset. Se Vu-plan (2006) för redogörelse.

Invänta resultat från fuktutredning innan åtgärd vidtas.	2

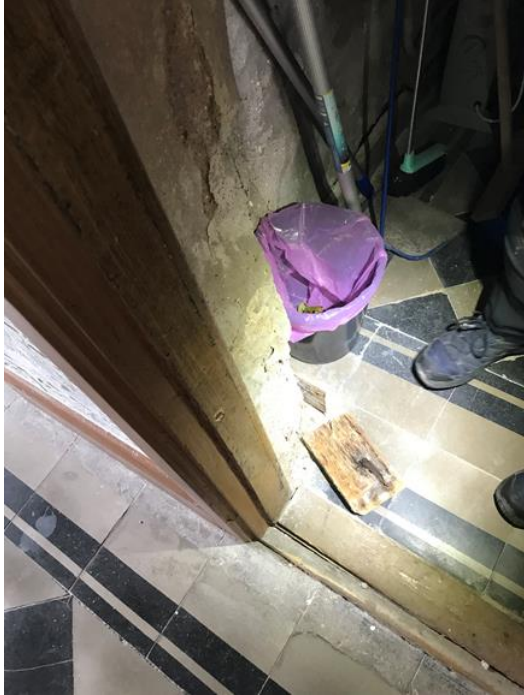
BYGGNADSDEL	KOMMENTARER	FOTO	ÅTGÄRD	PRIO
Vapenhus	Putssläpp i vapenhusets elrum samt ruttnande golvlister.

Klimatutredning bör prioriteras med tillhörande åtgärdsplan	1

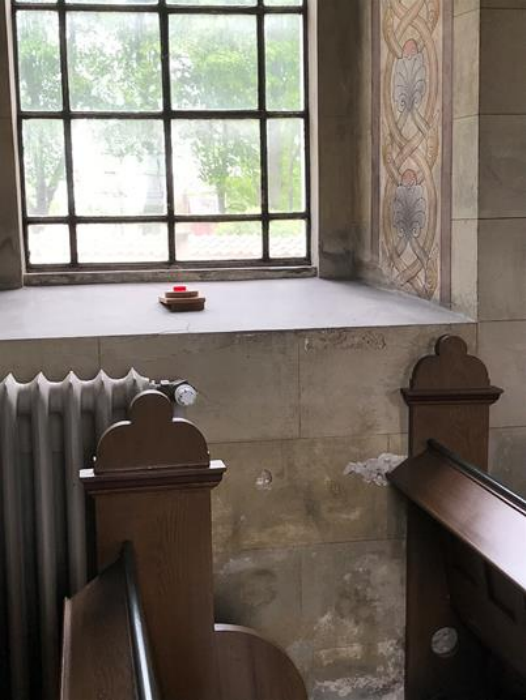
BYGGNADSDEL	KOMMENTARER	FOTO	ÅTGÄRD	PRIO
Långhus	Eventuella fuktutslag och putssläpp på väggen. Tidigare dokumenterad skadebild(2006)

Klimatutredning bör prioriteras med tillhörande åtgärdsplan	1

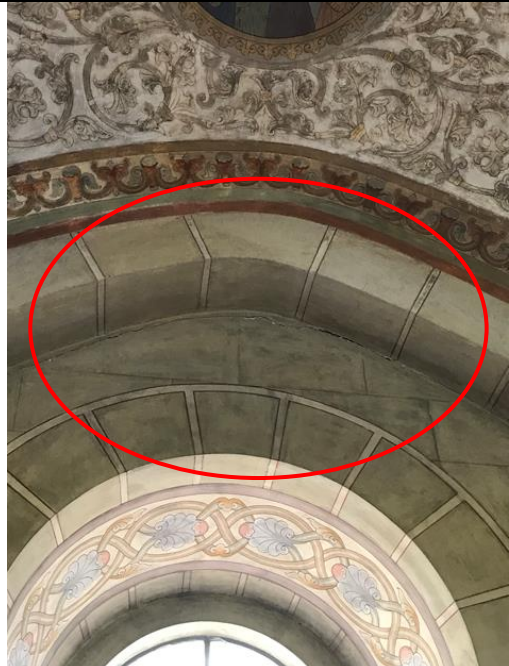
BYGGNADSDEL	KOMMENTARER	FOTO	ÅTGÄRD	PRIO
Långhus	<p>Sprickbildning längs sköldbågen i andra travéens norra fönster.</p> <p>Äldre dokumenterade skador(2006) och finns i någon omfattning på flera sköldbågar i långhuset.</p>

<p>Vid förvärrad skadebild kontaktas sakkunnig statiker och konservator för åtgärdsutlåtande.</p>	0

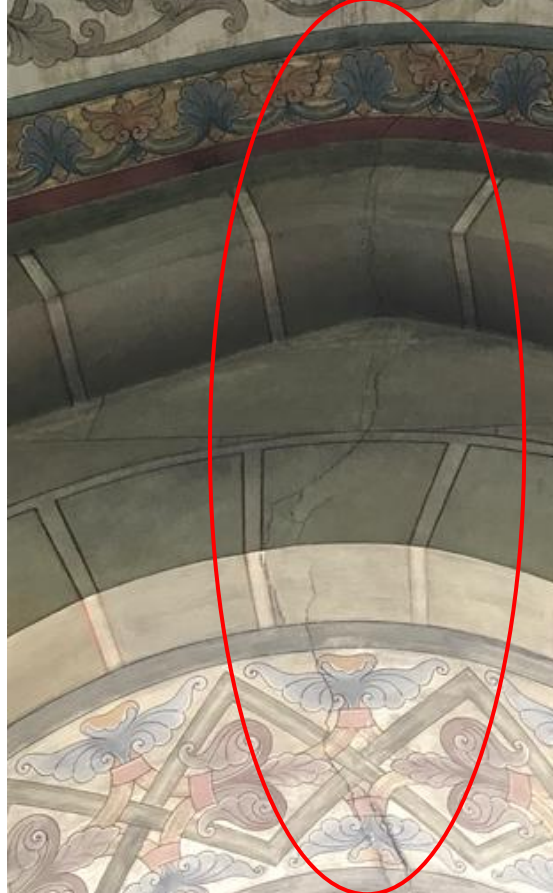
BYGGNADSDEL	KOMMENTARER	FOTO	ÅTGÄRD	PRIO
Långhus	<p>Möte mellan två sprickor i fönstrets hjässa. Norra väggen. Första travéen.</p> <p>Dokumenterad äldre skada(2006).</p>

<p>Vid förvärrad skadebild kontaktas sakkunnig statiker och konservator för åtgärdsutlåtande.</p>	0

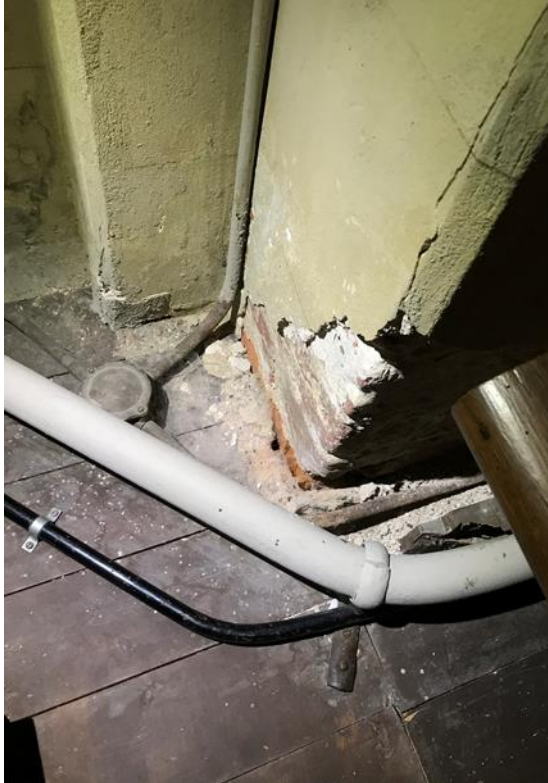
BYGGNADSDEL	KOMMENTARER	FOTO	ÅTGÄRD	PRIO
Långhus	<p>Problematiken med putssläpp från vägg närmast golv finns även längs långhusets södra vägg.</p> <p>Tidigare dokumenterad skadebild(2006)</p>

Klimatutredning bör prioriteras med tillhörande åtgärdsplan.	1

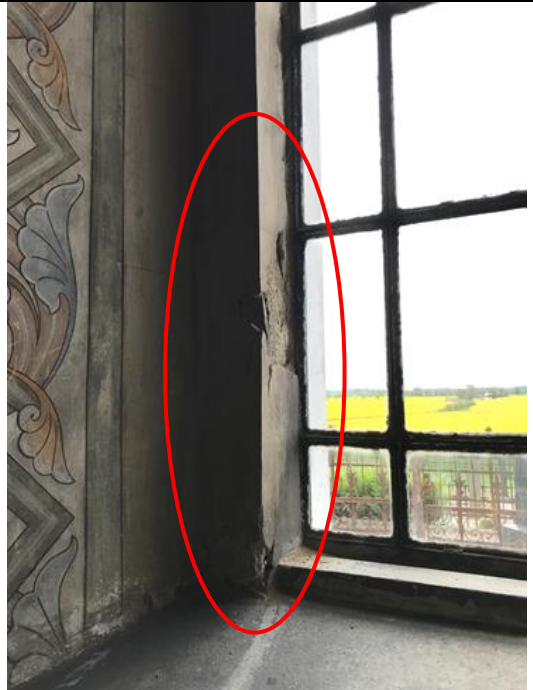
BYGGNADSDEL	KOMMENTARER	FOTO	ÅTGÄRD	PRIO
Långhus	<p>Precis som flera fönster i kyrkan så är bågar och spröjs utsatta för varierande omfattning av rostangrepp.</p> <p>Putssläpp och materialvittring är också förekommande.</p> <p>Södra fönstret i tredje travéen.</p> <p>Tidigare dokumenterad skadebild(2006)</p>

<p>Fönster är i behov av renovering. Kontakta fönsterhantverkare med dokumenterad erfarenhet av kyrkfönster för lämplig åtgärd</p> <p>Klimatutredning bör prioriteras med tillhörande åtgärdsplan.</p>	<p>2</p> <p>1</p>

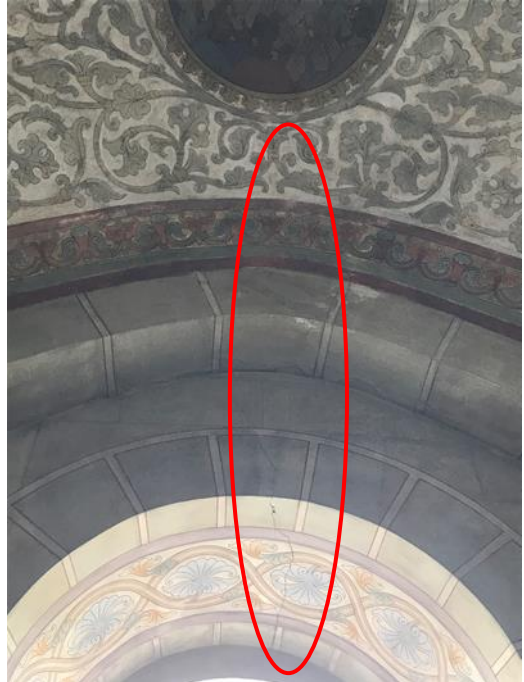
BYGGNADSDEL	KOMMENTARER	FOTO	ÅTGÄRD	PRIO
Långhus	Spricka i fönstervalv och sköldbåge. Södra väggen. Andra travéen.

Vid förvärrad skadebild kontaktas sakkunnig statiker och konservator för åtgärdsutlåtande.	0

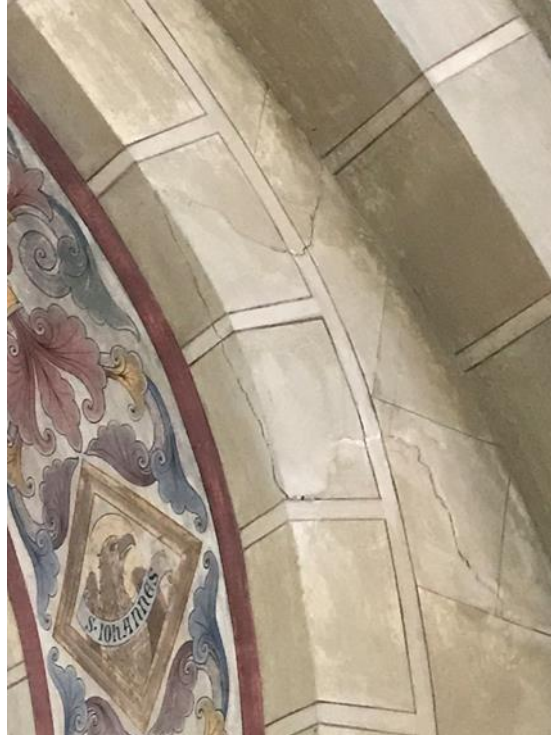
BYGGNADSDEL	KOMMENTARER	FOTO	ÅTGÄRD	PRIO
Långhus	Sprickmönster i valv mellan andra och tredje travéen. Långhus. Andra travéen. Söder.

<p>Vid förvärrad skadebild kontaktas sakkunnig statiker och konservator för åtgärdsutlåtande.</p> <p>Klimatutredning bör prioriteras med tillhörande åtgärdsplan.</p>	<p>0</p> <p>1</p>

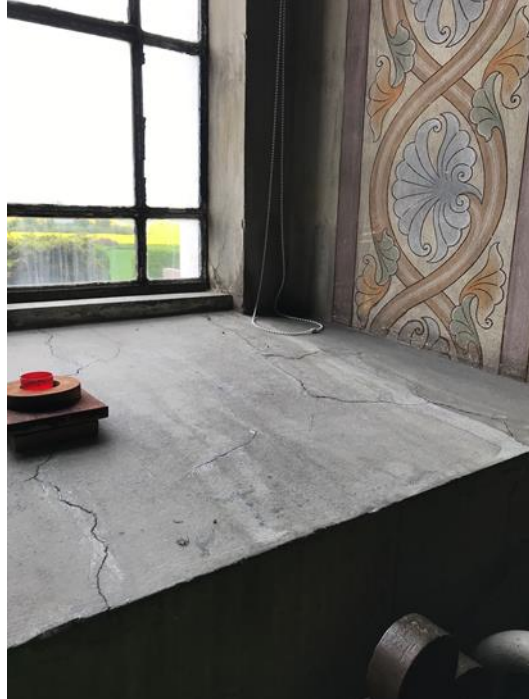
BYGGNADSDEL	KOMMENTARER	FOTO	ÅTGÄRD	PRIO
Långhus	<p>Sprickor och rinnmärken i fönsterbänk.</p> <p>Tidigare dokumenterad skadebild(2006)</p>

<p>Vid förvärrad skadebild kontaktas sakkunnig konservator för åtgärdsutlåtande.</p>	3

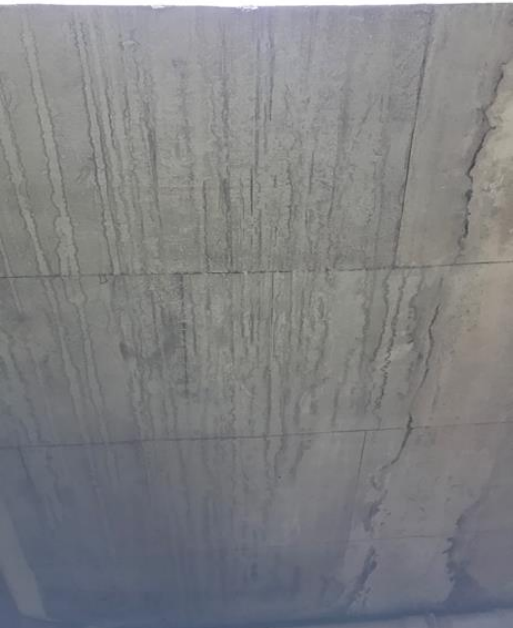
BYGGNADSDEL	KOMMENTARER	FOTO	ÅTGÄRD	PRIO
Långhus	<p>Rinnmärken från fönsterbänk ner via väggen.</p> <p>Tidigare dokumenterad skadebild(2006)</p>

<p>Vid förvärrad skadebild kontaktas sakkunnig konservator för åtgärdsutlåtande.</p>	3

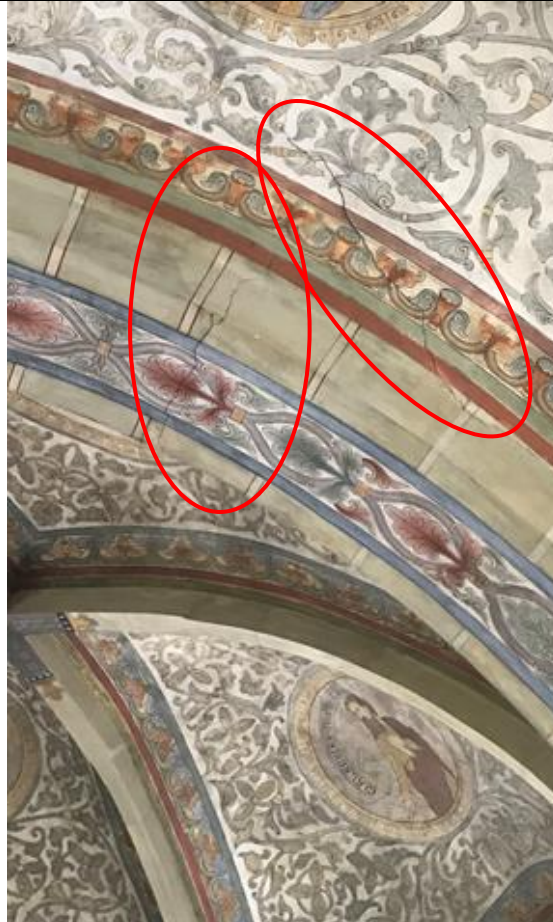
BYGGNADSDEL	KOMMENTARER	FOTO	ÅTGÄRD	PRIO
Långhus	<p>Sprickmönster i gördelbåge mellan andra och tredje travéen.</p> <p>Tidigare dokumenterad skadebild(2006)</p>

<p>Hålls under uppsikt. Vid förvärrad skadebild kontaktas sakkunnig statiker och konservator för åtgärdsutlåtande.</p>	0

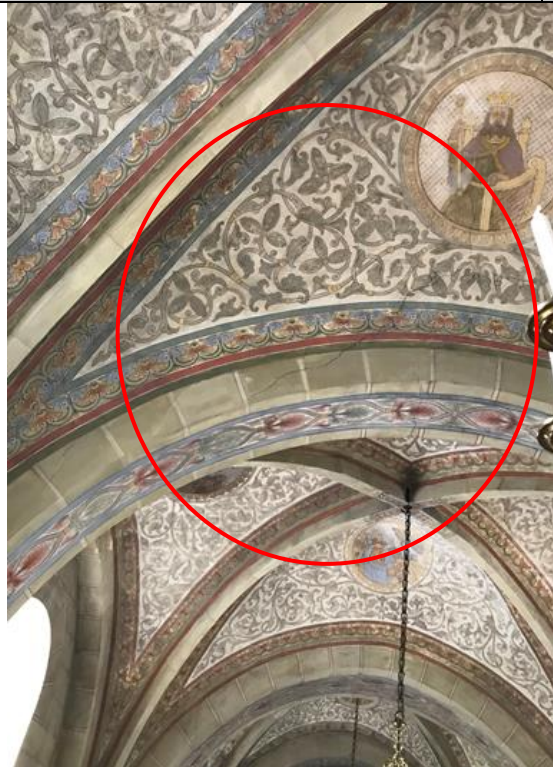
BYGGNADSDEL	KOMMENTARER	FOTO	ÅTGÄRD	PRIO
Långhus	<p>Sprickbildning i gördelbåge mellan första och andra travéen.</p> <p>Äldre dokumenterad skada(2006).</p>

<p>Vid förvärrad skadebild kontaktas sakkunnig statiker och konservator för åtgärdsutlåtande.</p>	0

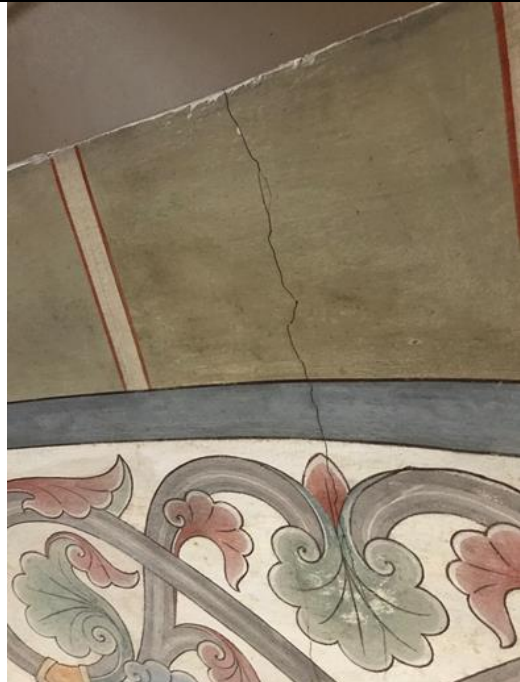
BYGGNADSDEL	KOMMENTARER	FOTO	ÅTGÄRD	PRIO
Långhus	Spricka i valvet ovan orgelläktaren i början av första travéen.

Vid förvärrad skadebild kontaktas sakkunnig statiker och konservator för åtgärdsutlåtande.	0

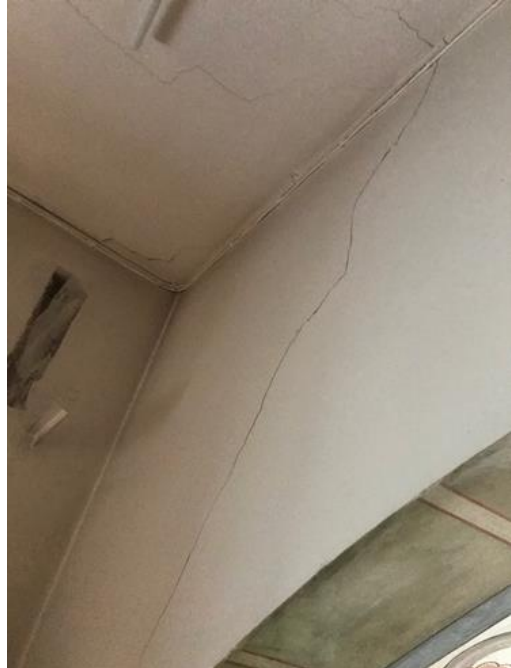
BYGGNADSDEL	KOMMENTARER	FOTO	ÅTGÄRD	PRIO
Långhus	<p>Spricka i tak och valv på orgelläktare.</p> <p>Enligt utlåtande 2021-08-12 från statiker bör denna sprickbildning hållas under uppsikt. Se tilläggsrapport.</p>

<p>Hålls under kontinuerlig uppsikt. Mätmetod för att bekräfta om sprickan är aktiv eller ej bör utredas.</p>	1

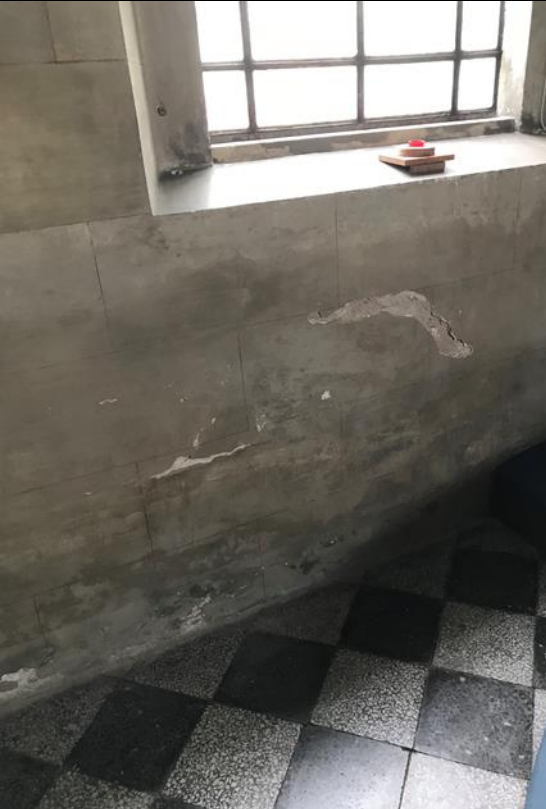
<p>Kor</p>	<p>Fuktutslag och putssläpp. Södervägg.</p> <p>Tidigare dokumenterad skadebild(2006). Oklart om detta förvärrats utifrån tidigare bildmaterial.</p>

<p>Klimatutredning bör prioriteras med tillhörande åtgärdsplan</p>	<p>1</p>

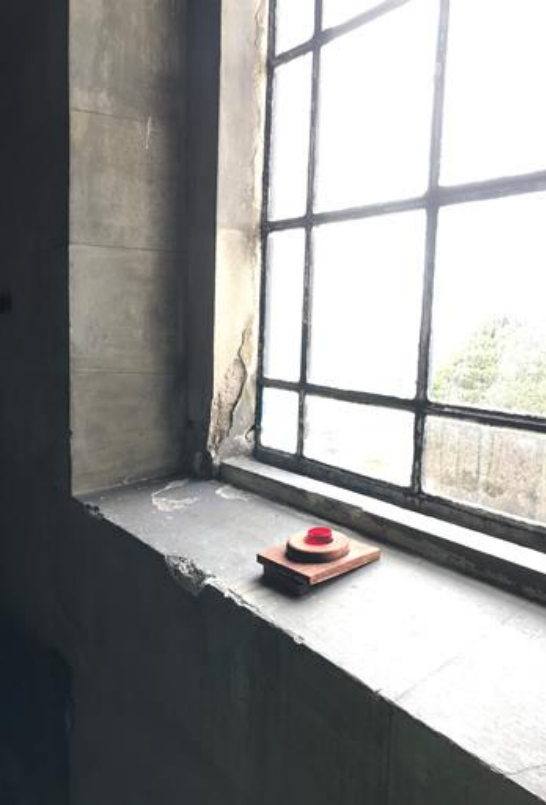
BYGGNADSDEL	KOMMENTARER	FOTO	ÅTGÄRD	PRIO
Kor	Fönsterkitt vittrar och rostangrepp på båda fönster i koret. Putssläpp intill Fönsterbågar.

<p>Fönster är i behov av renovering. Kontakta fönsterhantverkare med dokumenterad erfarenhet av kyrkfönster för lämplig åtgärd</p> <p>Klimatutredning bör prioriteras med tillhörande åtgärdsplan</p>	<p>2</p> <p>1</p>

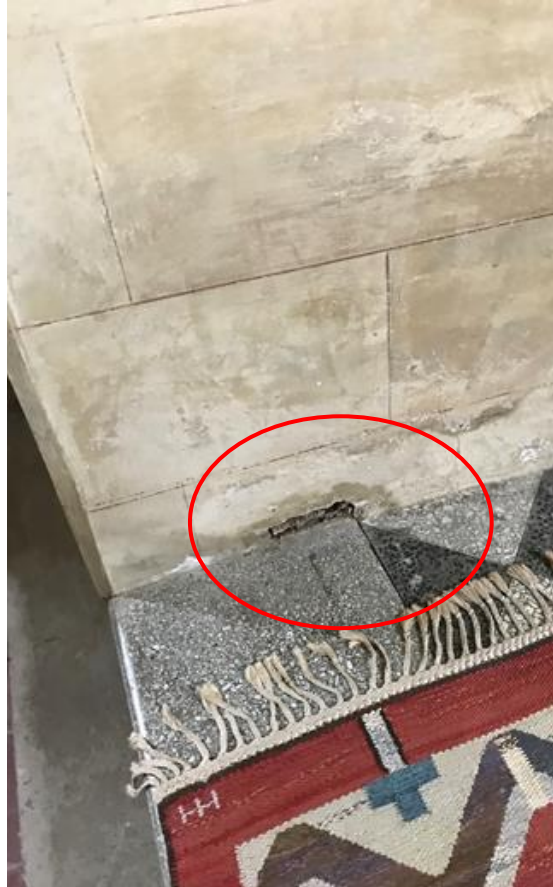
BYGGNADSDEL	KOMMENTARER	FOTO	ÅTGÄRD	PRIO
Kor	Fuktutslag och materialbortfall nederst på väggen. I håligheten blottas äldre vittrat elkablage.

<p>Kontakta behörig elektriker med erfarenhet av kyrkobyggnader för att säkerställa elsäkerhet.</p> <p>Klimatutredning bör prioriteras med tillhörande åtgärdsplan.</p>	<p>1</p> <p>1</p>

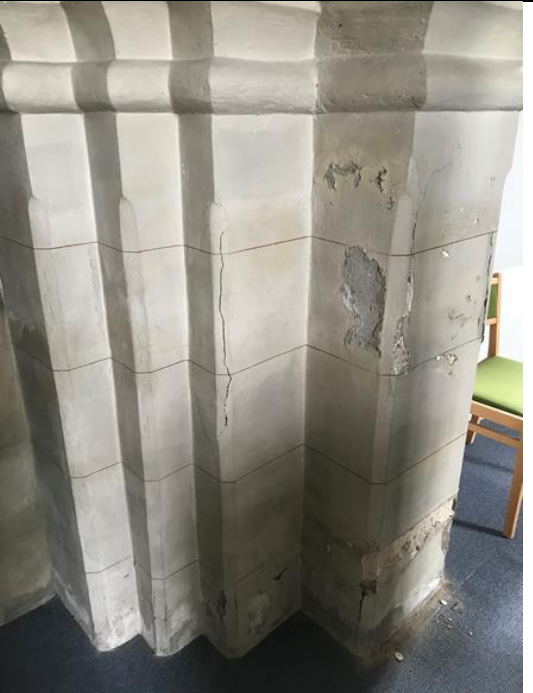
<p>Absid</p>	<p>Putssläpp och fuktskador på vägg och kvadermålning. Tidigare dokumenterad skadebild (2006)</p>

<p>Invänta resultat från fuktutredning innan åtgärd vidtas.</p>	<p>1</p>

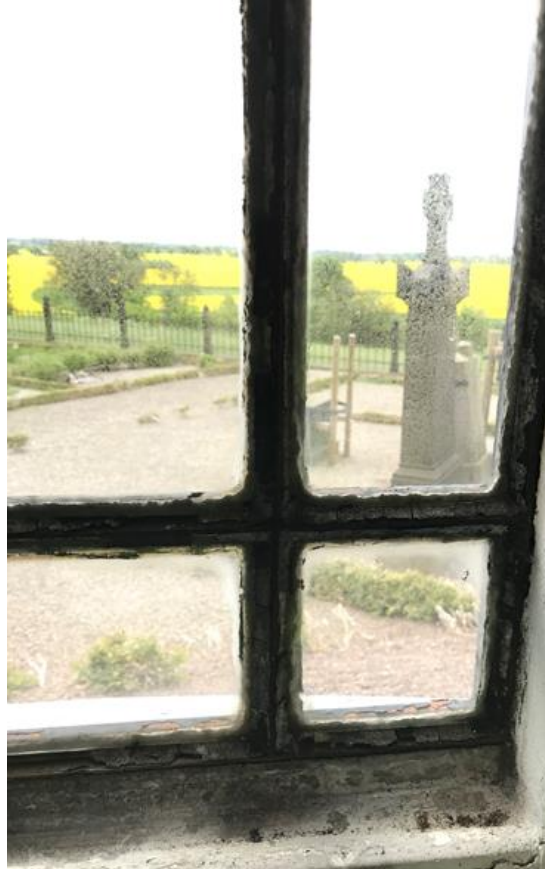
BYGGNADSDEL	KOMMENTARER	FOTO	ÅTGÄRD	PRIO
Absid	Vittrande fönsterkitt och rostangrepp på bågar och spröjs.

Fönster är i behov av renovering. Kontakta fönsterhantverkare med dokumenterad erfarenhet av kyrkfönster för lämplig åtgärd	2

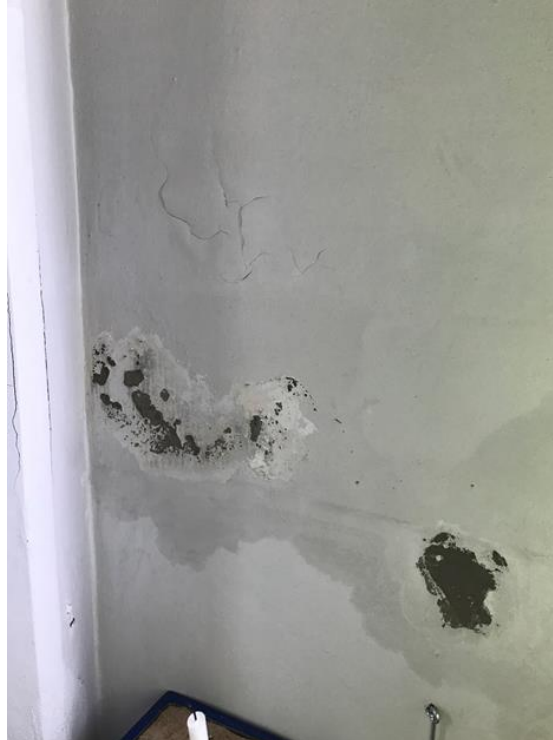
BYGGNADSDEL	KOMMENTARER	FOTO	ÅTGÄRD	PRIO
Absid	Saltutfällningar på vägg ca 1,5 meter upp från golv.

<p>Klimatutredning bör prioriteras med tillhörande åtgärdsplan.</p> <p>Invänta resultat från fuktutredning innan åtgärd vidtas.</p>	1

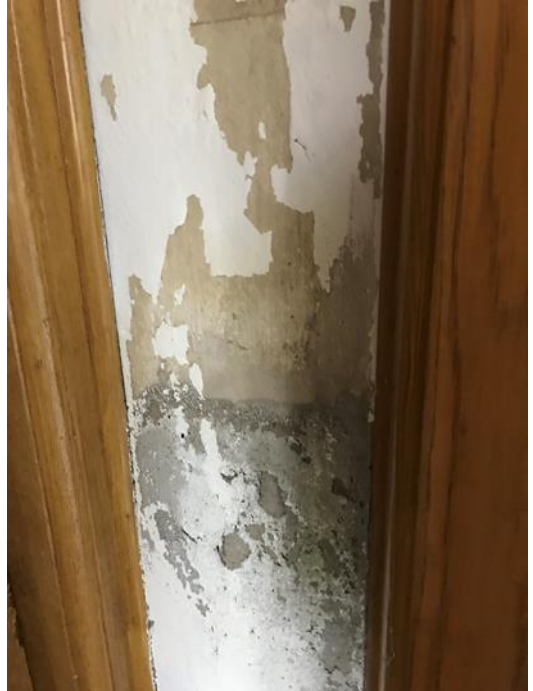
BYGGNADSDEL	KOMMENTARER	FOTO	ÅTGÄRD	PRIO
Absid	Utfällningar och färgflagnig i dörrnisch.

<p>Klimatutredning bör prioriteras med tillhörande åtgärdsplan.</p> <p>Invänta resultat från fuktutredning innan åtgärd vidtas.</p>	<p>1</p> <p>2</p>

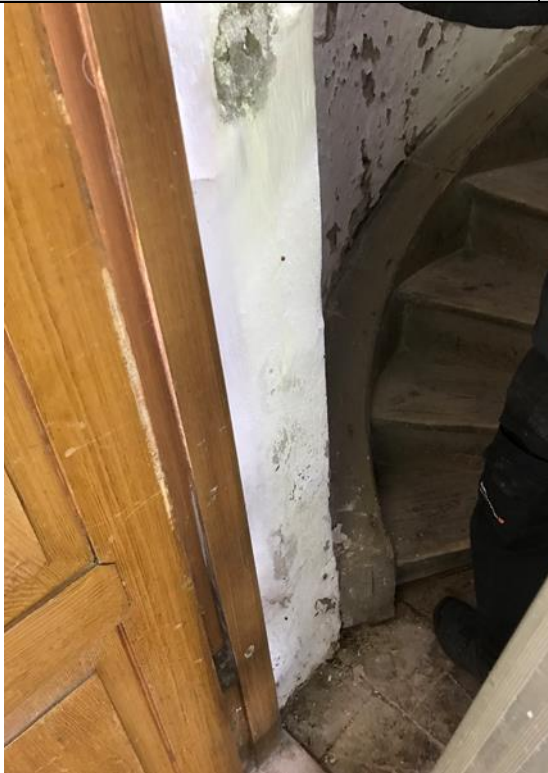
BYGGNADSDEL	KOMMENTARER	FOTO	ÅTGÄRD	PRIO
Orgelläktare	<p>Kraftig flagning, bom i puts, putssläpp samt saltsprängningar. Torntrappa i vapenhus upp till orgelläktare.</p> <p>Äldre dokumenterad skadebild (2006).</p>

<p>Klimatutredning bör prioriteras med tillhörande åtgärdsplan</p> <p>Invänta resultat från fuktutredning innan åtgärd vidtas.</p>	<p>1</p> <p>2</p>

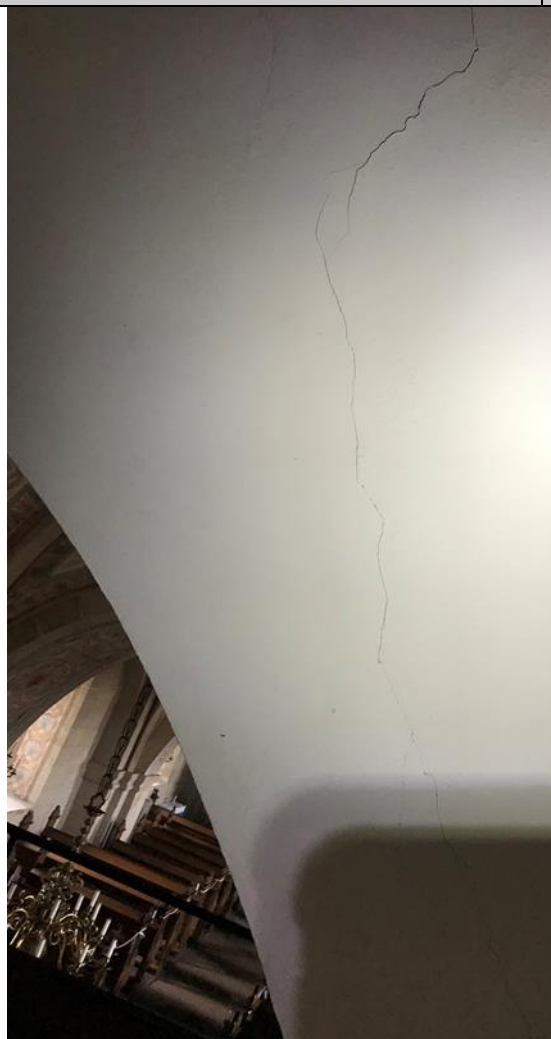
BYGGNADSDEL	KOMMENTARER	FOTO	ÅTGÄRD	PRIO
Orgelläktare	Enligt utlåtande från statiker 2021-08-12 så behöver denna spricka hållas under uppsikt. Valv mot första travéén. Söder

Hålls under kontinuerlig uppsikt. Vid förvärrad skadebild kontaktas sakkunnig för åtgärdsutlåtande.	1

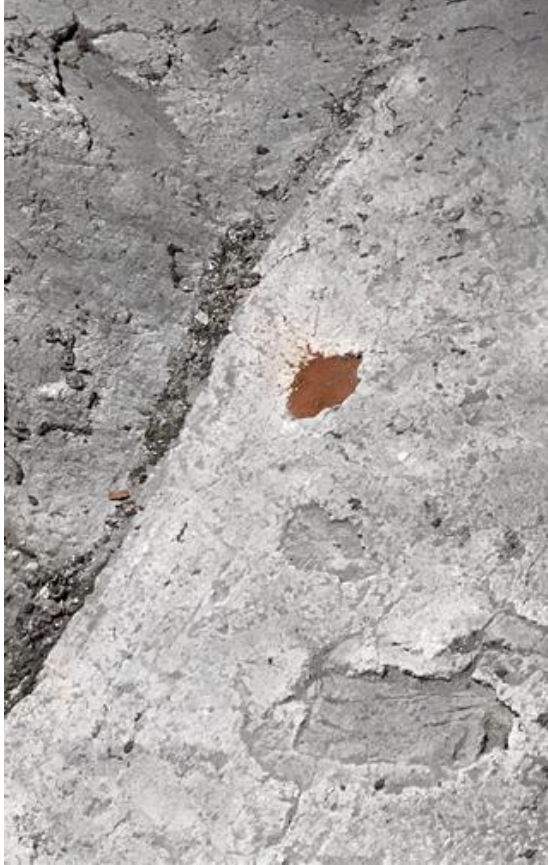
BYGGNADSDEL	KOMMENTARER	FOTO	ÅTGÄRD	PRIO
Långhusvind	Kalkvittring på valv ovan långhus.

Hålls under uppsikt och vid förvärrad skadebild kontaktas sakkunnig för åtgärdsförslag.	0

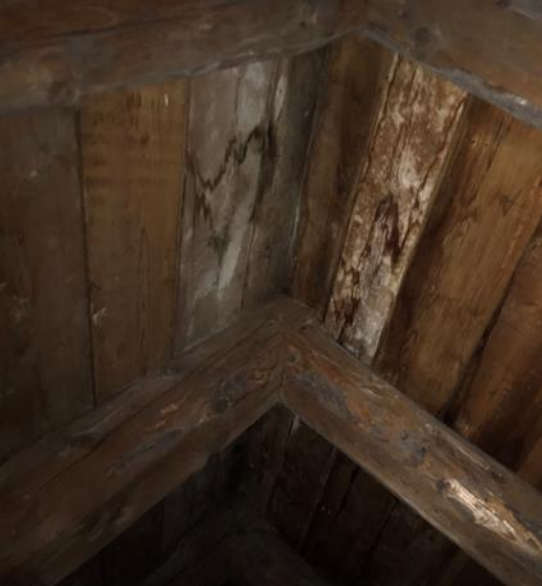
BYGGNADSDEL	KOMMENTARER	FOTO	ÅTGÄRD	PRIO
Långhusvind	Fuktfläckar på underbrädning. Oklart om det är pågående inträngningar av väta.

Hålls under kontinuerlig uppsikt. Vid förvärrad skadebild kontaktas sakkunnig för åtgärdsutlåtande.	0
Långhusvind	Avsaknad av ångspärr mellan plåttak och underbrädning. Enligt utlåtande från konstruktör 2021-08-12 bidrar detta på sikt till ökad risk för fuktproblem på underbrädning.	 	Hålls under kontinuerlig uppsikt. Vid uppkommen skadebild kontaktas sakkunnig för åtgärdsutlåtande.	0

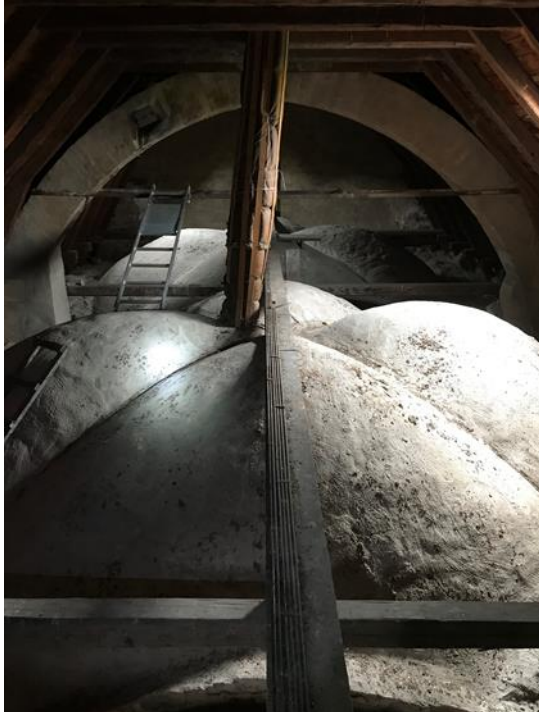
BYGGNADSDEL	KOMMENTARER	FOTO	ÅTGÄRD	PRIO
Långhusvind	Tillgängligheten på vindarna är bristfällig vilket försvårar säker och löpande inspektion.

Utred åtgärder för säkrare inspektion av vindarna. Åtgärdas vid en inre eller yttre renovering.	2
