Statusbesiktning 2022
Görslövs Kyrka
Uppåkra församling

Inledning

I Statusbesiktningen ingår kyrkobyggnaden ut- och invändigt, fast inredning, inventarier samt installationer.

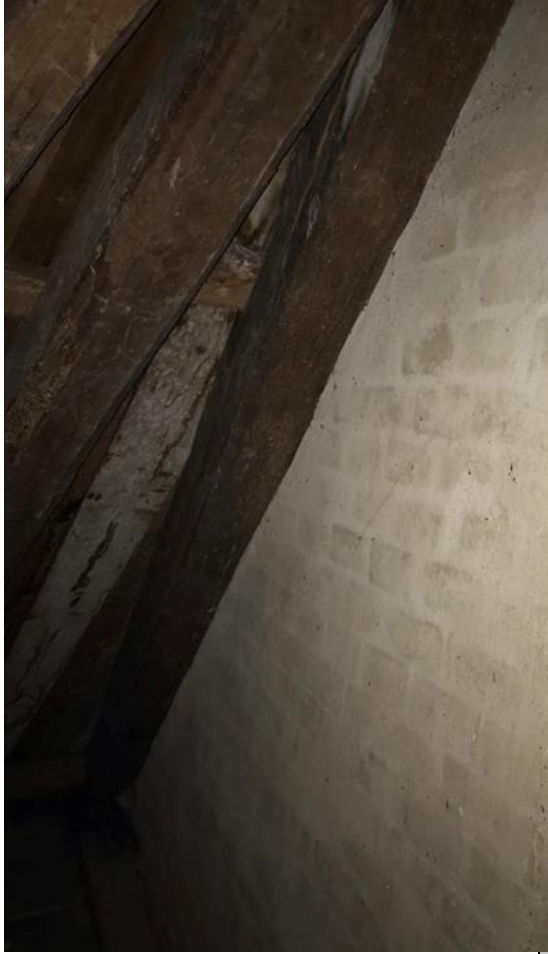
BYGGNADSDEL	KOMMENTARER	FOTO	ÅTGÄRD	PRIO
Korvind	Fuktfläckar på underbrädningen intill gavel mellan kor och absid.

Hålls under uppsikt för att upptäcka pågående läckage.	3

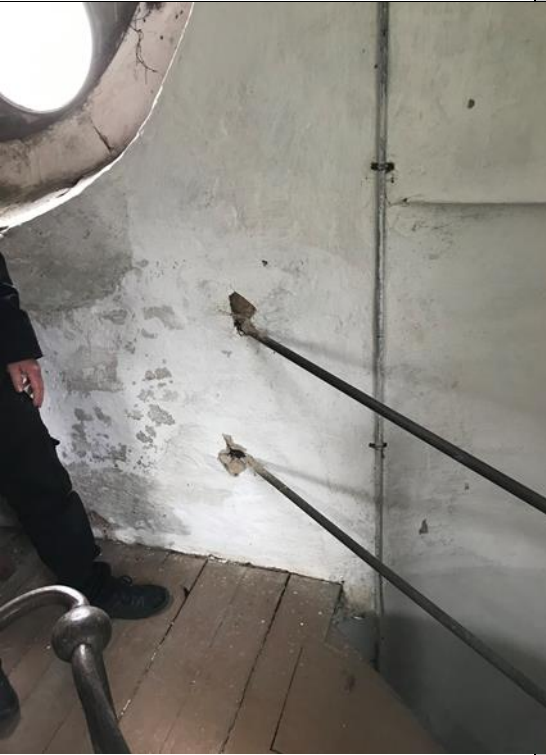
<p>Järnfästningar har rostat vilket bidrar till vitring av murverk..Södervägg.</p>

<p>Invänta åtgärd till genomgående fuktundersökning och klimatmätning är utförd.</p>	<p>2</p>

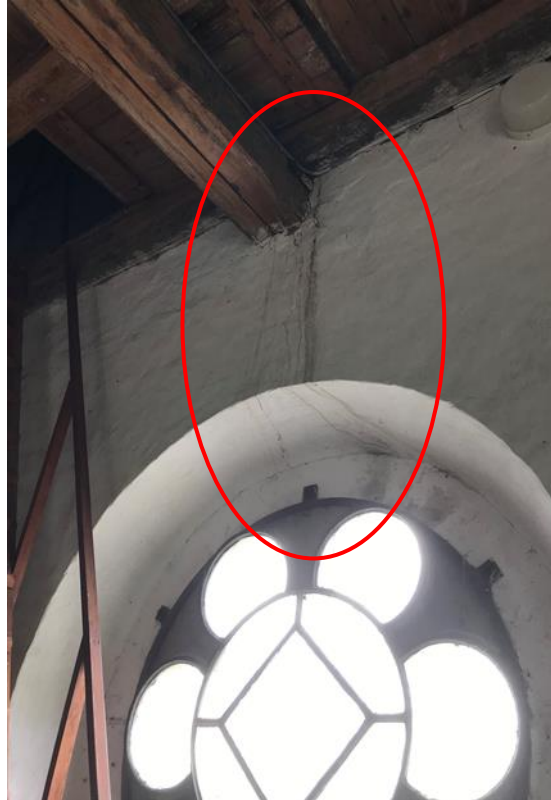
BYGGNADSDEL	KOMMENTARER	FOTO	ÅTGÄRD	PRIO
Plan 1	Äldre läckage från klockrum ner i tornrum. Troligen orsakas det från otätheter i ljudluckor. Södervägg

Se över tätheten i ljudluckorna.	1

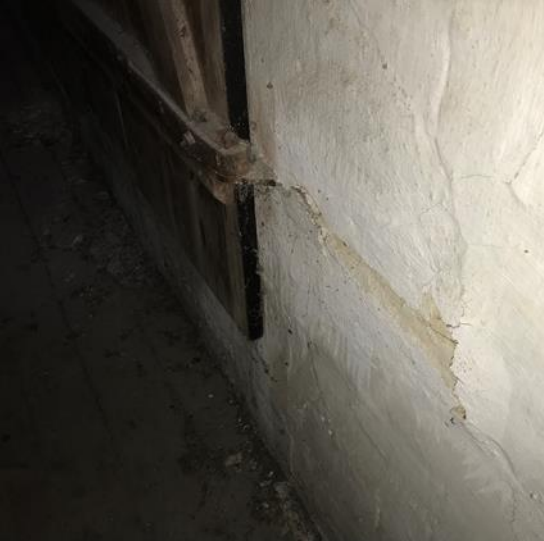
BYGGNADSDEL	KOMMENTARER	FOTO	ÅTGÄRD	PRIO
Plan 2 – Klockrum	Sprickbildning och putssläpp intill tornluckans järnfästning. Detta härrörs till rostsprängningar i tidigare u-plan(2006).

Invänta åtgärder till en fuktutredning och klimatmätning genomförts.	2
Plan 2 – Klockrum	Säkerhetsbrist. Räcke kring gångbrädor otillräcklig.

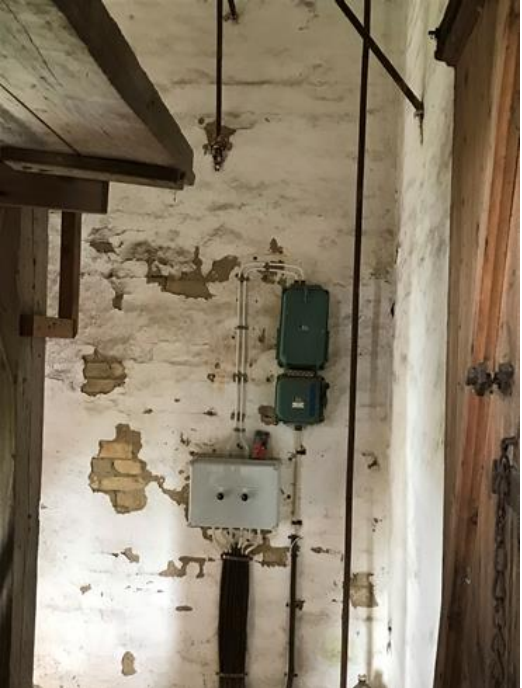
BYGGNADSDEL	KOMMENTARER	FOTO	ÅTGÄRD	PRIO
Plan 2 - Klockrum	Putssläpp på vägg i klockrum. Norr.

Invänta resultat från eventuellt fuktundersökning.	2

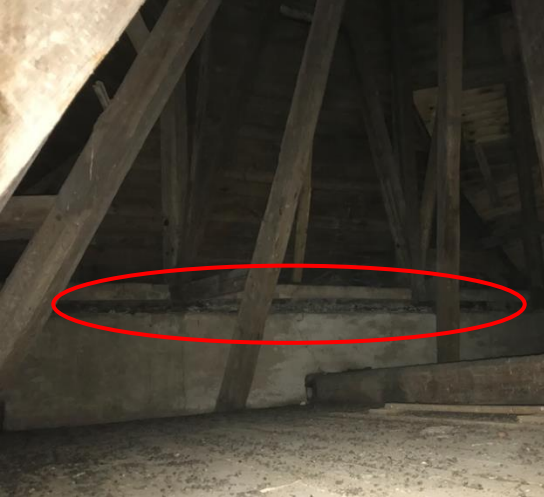
<p>Fuktfläckar på underbrädningen. Äldre problematik dokumenterad i U-plan(2006)</p>

<p>Hålls under kontinuerlig uppsikt för att upptäcka pågående läckage.</p>	<p>0</p>
