Statusbesiktning 2022  
Särslövs Kyrka  
Uppåkra församling

### **Inledning**

Fastighetsbeteckning: Särlov 19:1

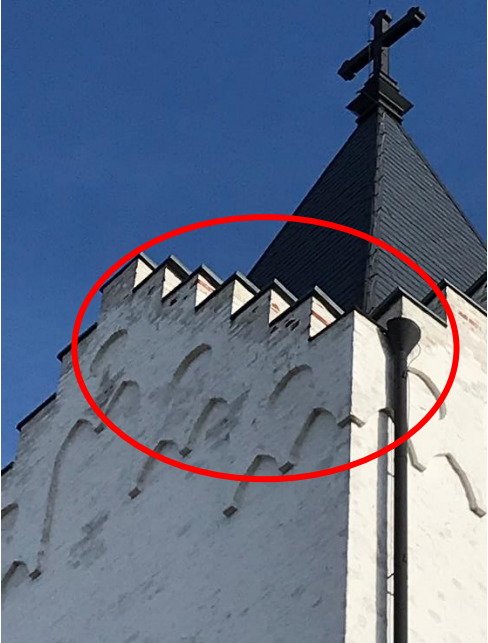
BYGGNADSDEL	KOMMENTARER	FOTO	ÅTGÄRD	PRIO
Tornfasad, väster	Silikatfärgen har släppt på trappgavlar.

Konsultera sakkunnig huruvida bristen påverkar byggnaden tekniska status. I övrigt åtgärdas detta vid nästa fasadavfärgning.	0

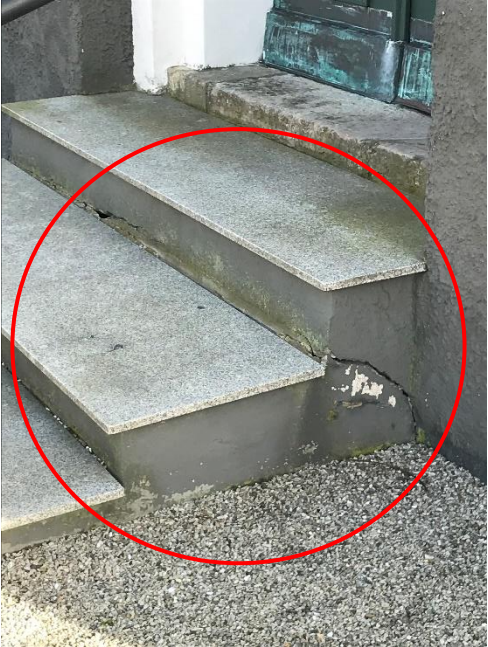
BYGGNADSDEL	KOMMENTARER	FOTO	ÅTGÄRD	PRIO
Tornfasad, väster	Trappan har drabbats av sättningar. Skadan bedöms inte vara aktiv.

Åtgärdas vid nästa inre renovering. Skulle skadan förvärras kontaktas sakkunnig.	0

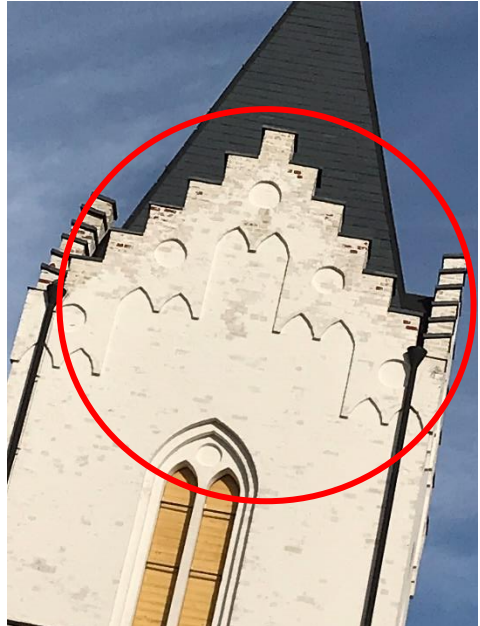
BYGGNADSDEL	KOMMENTARER	FOTO	ÅTGÄRD	PRIO
Tornfasad, söder	Silikatfärgen har släppt på trappgavlar.

Konsultera sakkunnig huruvida bristen påverkar byggnaden tekniska status. I övrigt åtgärdas detta vid nästa fasadrenovering.	0

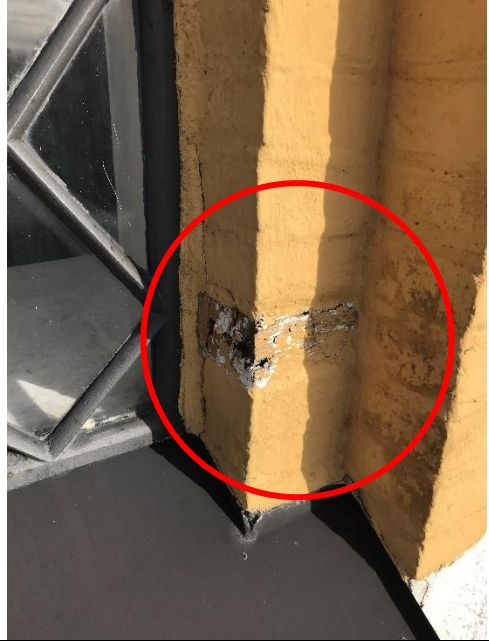
BYGGNADSDEL	KOMMENTARER	FOTO	ÅTGÄRD	PRIOR
Långhusfasad, söder	<p>Trädetaljer intill fönster uppvisar röta. Placeringen mellan två tegelstenar ser ut på samma vis runt samtliga fönster. Troligen fyller dessa en funktion för infästningen till fönsterbågarna.</p> <p>Mer eller mindre samtliga uppvisar liknande problem med färgflagning och röta.</p>

Konsultera kulturbyggnadskunnig hantverkare för att utreda dess funktion samt föreslå lämpliga åtgärder	1
Långhusfasad, norr	---	---	---	--
Korfasad, söder	---	---	---	--
Korfasad, öster	---	---	---	--
Korfasad, norr	---	---	---	--

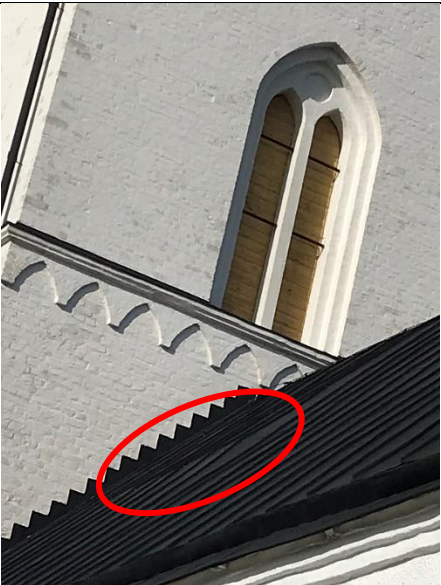
Torntak, samtliga takfall	---	---	---	--
Långhustak, södra takfallet	Plåttaket har släppt från underliggande läkt och vidare från underlaget (högbenen) på takstolarna.

Plåten bör omedelbart fästas och skadebesiktning ske.	1

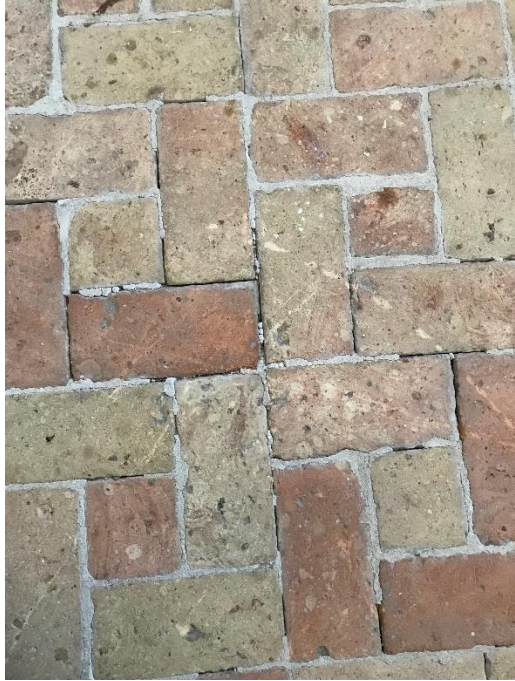
BYGGNADSDEL	KOMMENTARER	FOTO	ÅTGÄRD	PRIO
Vapenhus	Fogar i tegelgolv är i behov av komplettering.

Åtgärdas löpande.	0

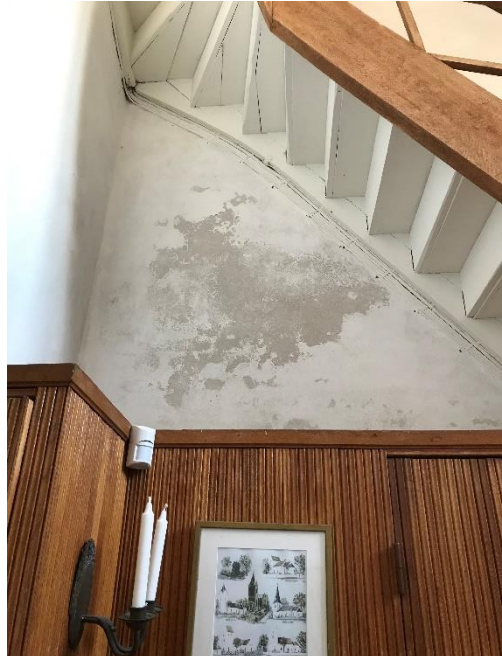
BYGGNADSDEL	KOMMENTARER	FOTO	ÅTGÄRD	PRIO
Vapenhus	Fuktgenomslag bidrar till färg- och saltvittring i olika omfattning i vapenhuset.

Fuktproblematiken är sedan tidigare dokumenterad(2005). Konsultera sakkunnig för åtgärdsförslag om skadebilden förvärras.	0

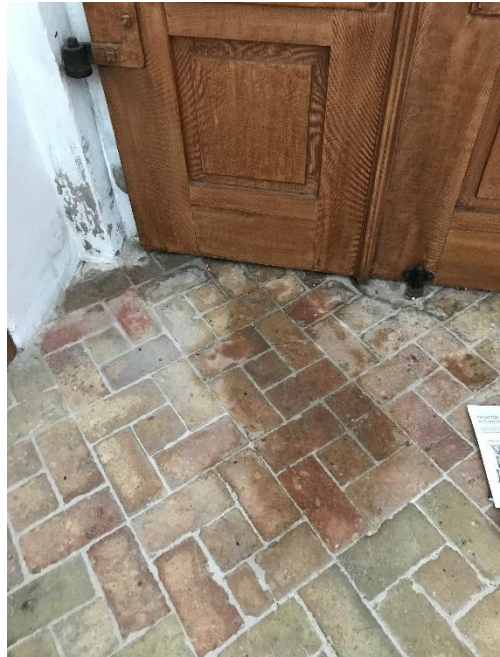
BYGGNADSDEL	KOMMENTARER	FOTO	ÅTGÄRD	PRIO
Vapenhus	Vatten tränger in vid kraftiga regn.

Lösning för att minimera inträngande vatten bör sökas.	2
<b>LÅNGHUS ÖVERSIKT</b>

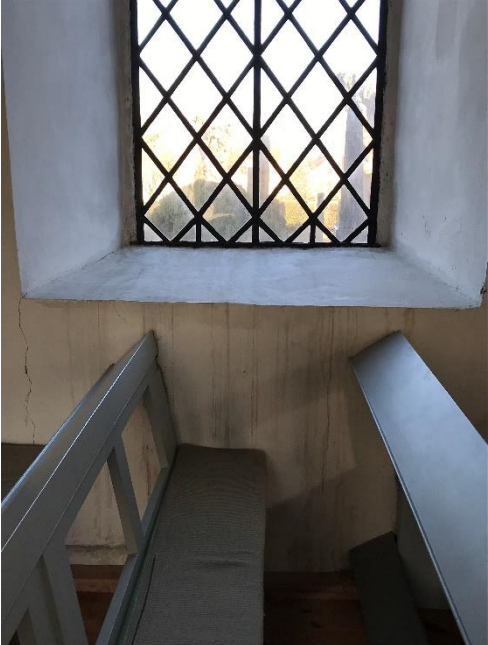
BYGGNADSDEL	KOMMENTARER	FOTO	ÅTGÄRD	PRIO
Långhus	Rinnmärken förekommer under fönster på grund av inträngande vatten vid fönsterbågar. Norr.

Åtgärdas vid nästa inre reovering.	3

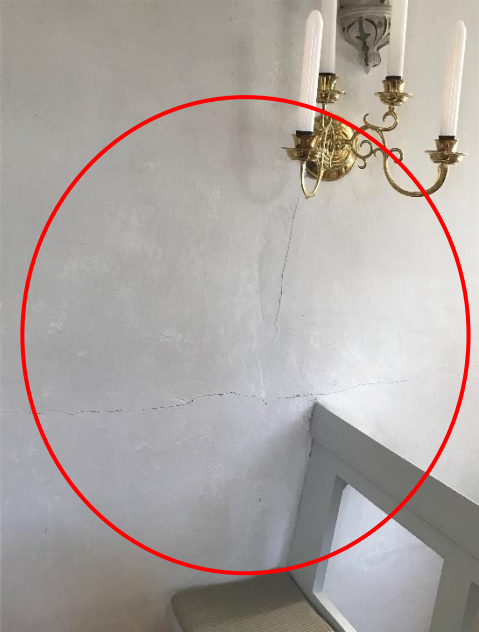
BYGGNADSDEL	KOMMENTARER	FOTO	ÅTGÄRD	PRIO
Långhus	Horisontella och vertikala sprickor under lampett. Första travéén. Söder. Troligen beroende av dold elförläggning.

Säkerställ tillförlitlig elfunktion och utred om elanläggning uppfyller aktuella krav för elsäkerhet.	1

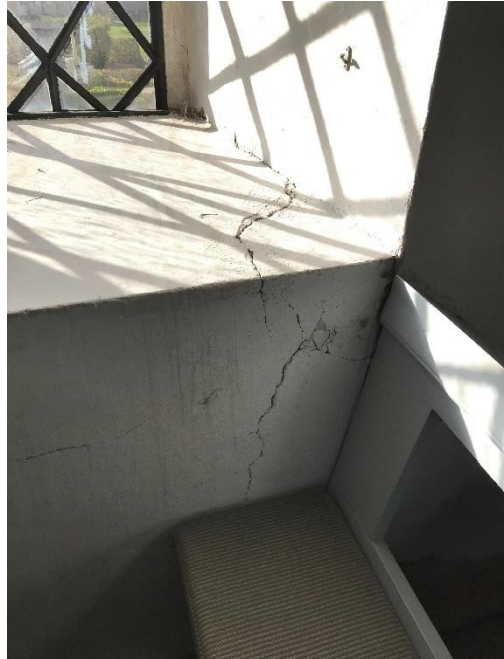
BYGGNADSDEL	KOMMENTARER	FOTO	ÅTGÄRD	PRIO
Långhus	Sprickbildning i fönsternisch. Problematiken finns i mer eller mindre i runt samtliga fönster. Sprickorna finns dokumenterade (2005). Söder.

Åtgärd vid nästa inre renovering.	3

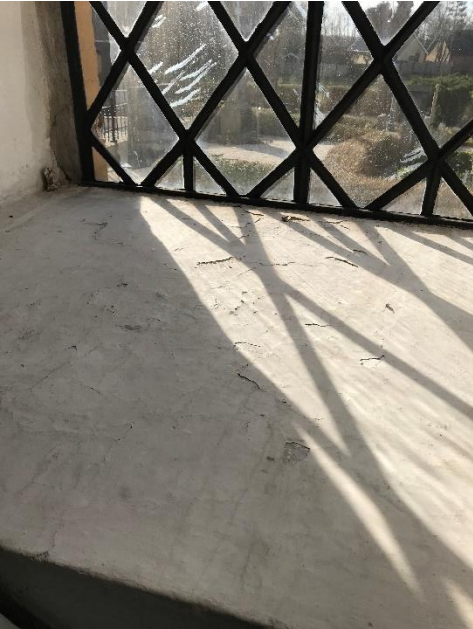
BYGGNADSDEL	KOMMENTARER	FOTO	ÅTGÄRD	PRIO
Långhus	<p>Vittring av ytskikt i fönsterbänk till följd av inträngande vatten.</p> <p>Skadebilden är återkommande i olika omfattning vid samtliga fönster.</p>

<p>Åtgärdas vid nästa renovering. Vid förvärrad skadebild kontaktas sakkunnig för åtgärdsförslag.</p>	3

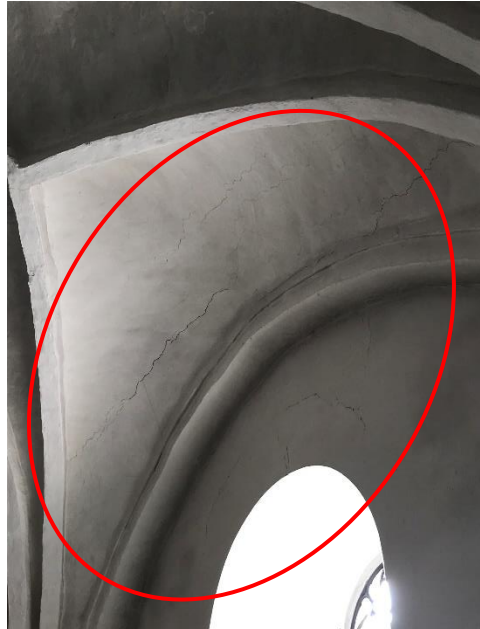
BYGGNADSDEL	KOMMENTARER	FOTO	ÅTGÄRD	PRIO
Långhus	Sprickbildning i den södra valvkappan, andra travéen. Skadan finns sedan tidigare dokumenterad(2005).

Sprickbildningen hålls under uppsikt. Vid förvärrad skadebild kontaktas sakkunnig för skadebesiktning och åtgärdsförslag.	0

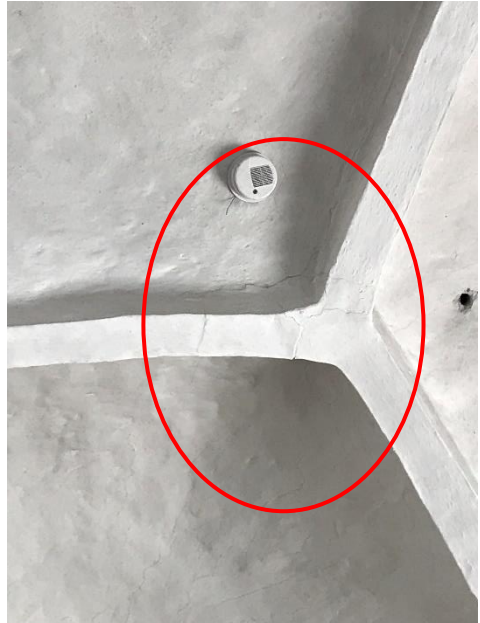
BYGGNADSDEL	KOMMENTARER	FOTO	ÅTGÄRD	PRIO
Långhus	Till synes ytlig sprickbildning i stjärnvalv. Andra travéen.

Sprickorna hålls under uppsikt. Vid förvärrad skadebild kontaktas sakkunnig konstruktör.	0

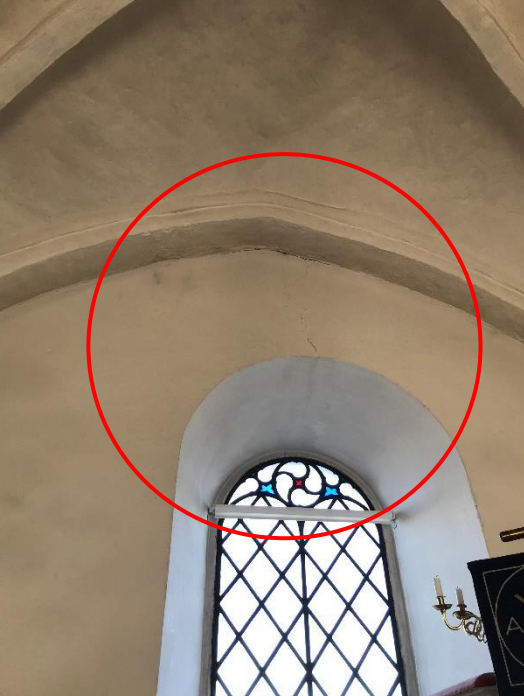
BYGGNADSDEL	KOMMENTARER	FOTO	ÅTGÄRD	PRIO
Långhus	<p>Sprickbildning i sköldbåge samt i fönstervalvets hjässa. Norr.</p> <p>Skadan finns dokumenterad (2005).</p>

<p>Sprickorna hålls under uppsikt. Vid förvärrad skadebild kontaktas sakkunnig konstruktör. Åtgärdas vid nästa inre renovering.</p>	3

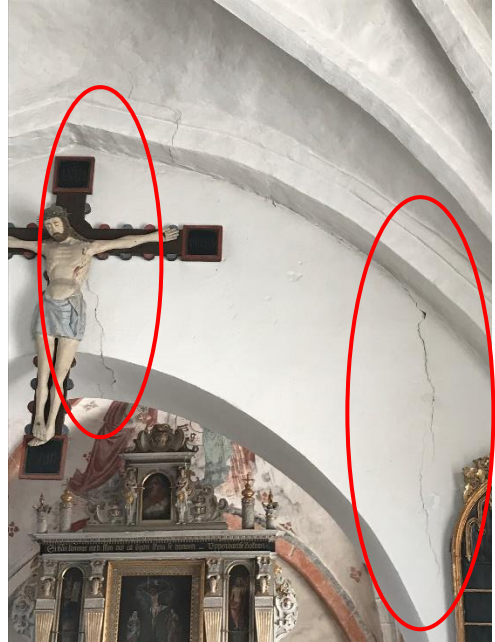
BYGGNADSDEL	KOMMENTARER	FOTO	ÅTGÄRD	PRIO
Långhus	Sprickor i triumfbåge. Skadebilden finns dokumenterad (2005).

Enligt utlåtande från konstruktör bör sprickan på triumfbågens södra sida hållas under uppsikt. Åtgärd vid nästa inre renovering.	0

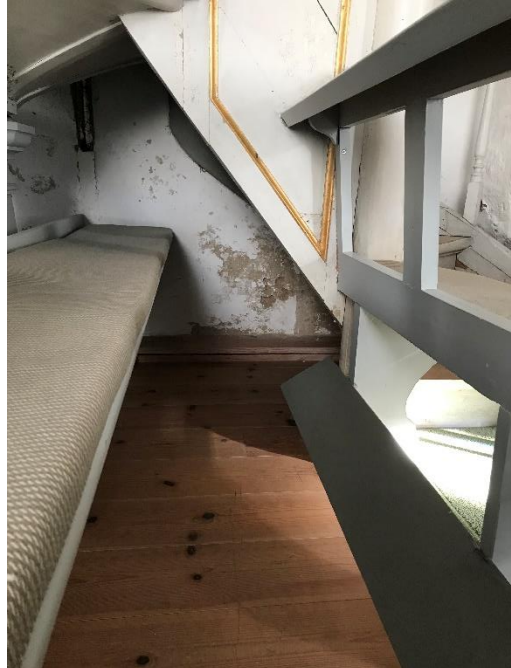
BYGGNADSDEL	KOMMENTARER	FOTO	ÅTGÄRD	PRIO
Långhus	Putssläpp mot yttervägg under predikstol. Norr.

Konsultera sakkunnig för skadebesiktning och eventuella åtgärdsförslag. I övrigt åtgärd vid nästa renovering	3
KOR ÖVERSIKT

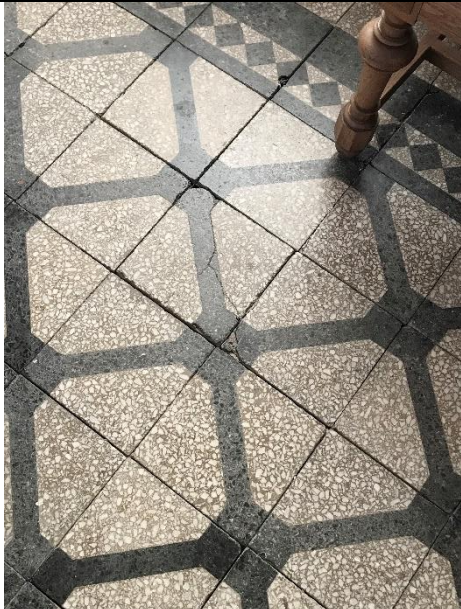
BYGGNADSDEL	KOMMENTARER	FOTO	ÅTGÄRD	PRIO
Kor	Skadad viktoriaplatta samt ojämnheter i golvets yta.

Åtgärdas vid nästa inre renovering	0

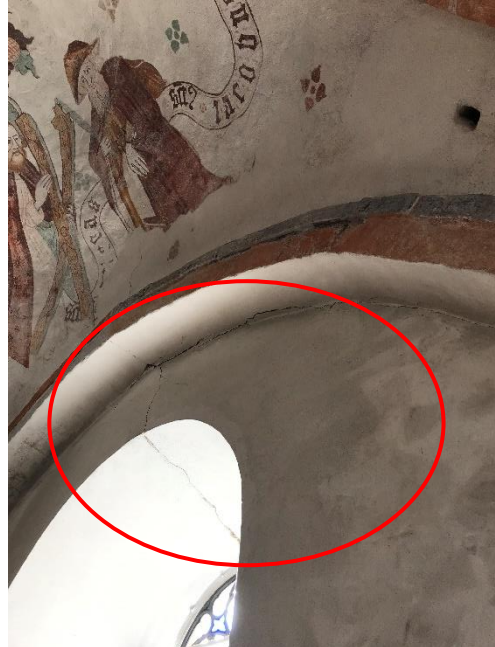
BYGGNADSDEL	KOMMENTARER	FOTO	ÅTGÄRD	PRIO
Kor	Kraftig spricka i fönstervalvets hjässa samt i sköldbåge. Skadebilden är sedan tidigare dokumenterad (2005). Söder.

Sprickor hålls under uppsikt. Åtgärd vid nästa inre renovering.	3

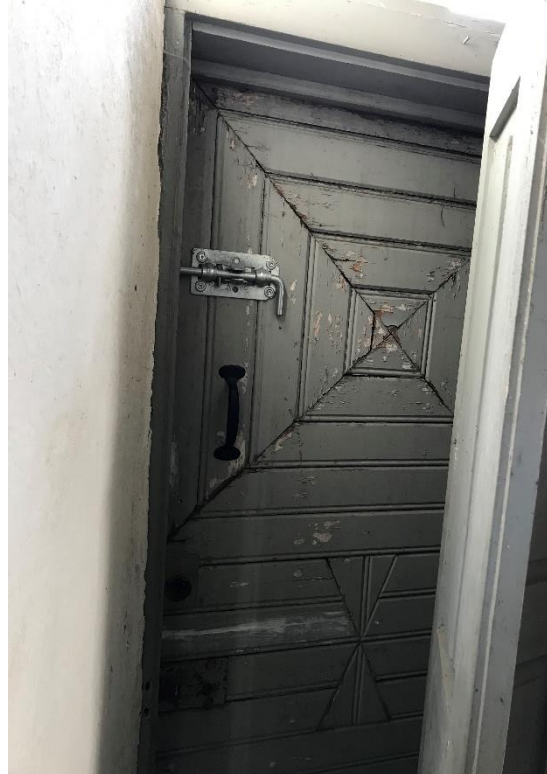
BYGGNADSDEL	KOMMENTARER	FOTO	ÅTGÄRD	PRIO
Kor	Ytterdörrens innerstycke är i behov av underhåll. Öster.

Konsultera hantverkare med erfarenhet av kulturhistoriska byggnader för åtgärdsförslag.	0

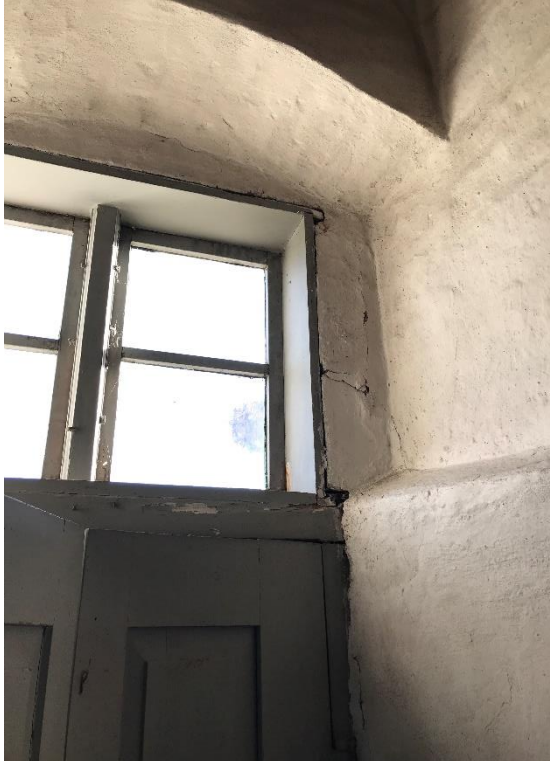
BYGGNADSDEL	KOMMENTARER	FOTO	ÅTGÄRD	PRIO
Kor	Sprickbildning på ömse sidor om korets dörr. Öster.

Åtgärd vid nästa inre renovering.	0

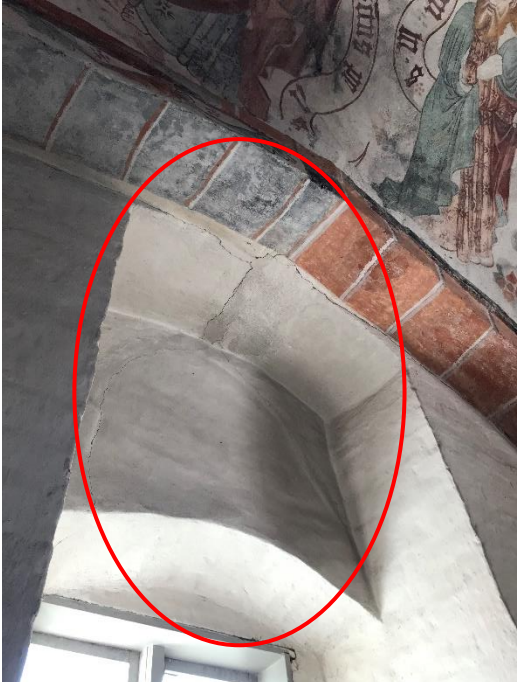
BYGGNADSDEL	KOMMENTARER	FOTO	ÅTGÄRD	PRIO
Kor	Sprickbildning ovan korets dörr och fönster. Öster

Konsultera konstruktör för bedömning av sprickbildningens status	1

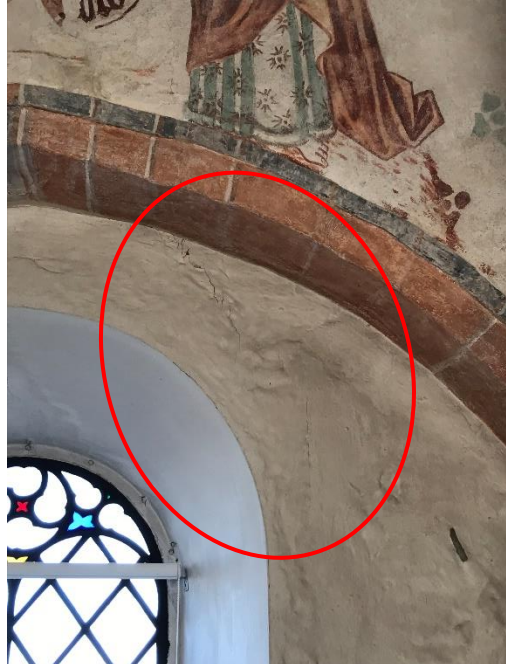
BYGGNADSDEL	KOMMENTARER	FOTO	ÅTGÄRD	PRIO
Kor	Sprickbildning vid sköldbåge som löper ner längs vägg. Norr.

Sprickor hålls under uppsikt. Åtgärd vid nästa inre renovering om skadebilden inte förvärras.	3

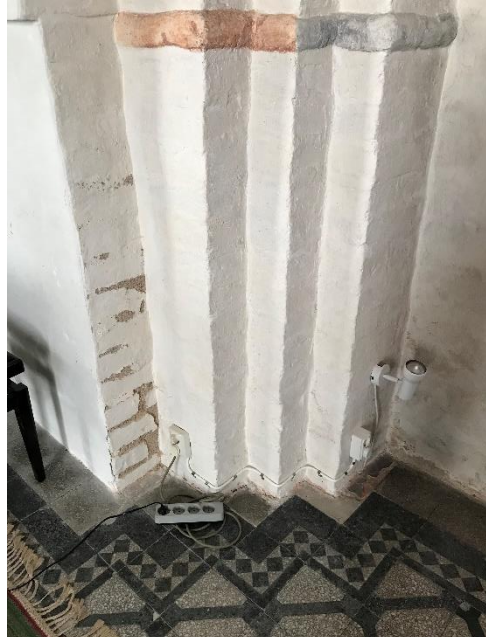
BYGGNADSDEL	KOMMENTARER	FOTO	ÅTGÄRD	PRIO
Kor	Färgflagnig och putssläpp nedanför triumfbågen. Skadorna finns dokumenterade (2005).

Konsultera sakkunnig för skadebesiktning och eventuella åtgärdsförslag.	1

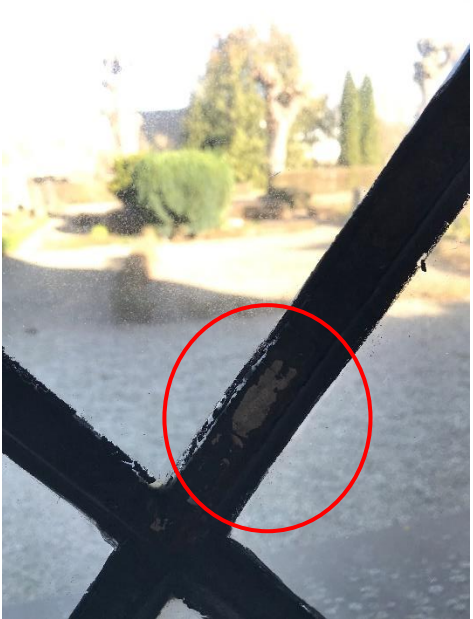
BYGGNADSDEL	KOMMENTARER	FOTO	ÅTGÄRD	PRIO
Kor	Färgskiktet flagnar i varierande omfattning på fönster. Norr.

Fönster fordrar underhåll invändigt.	2
<b>FASTA INVENTARIER</b>

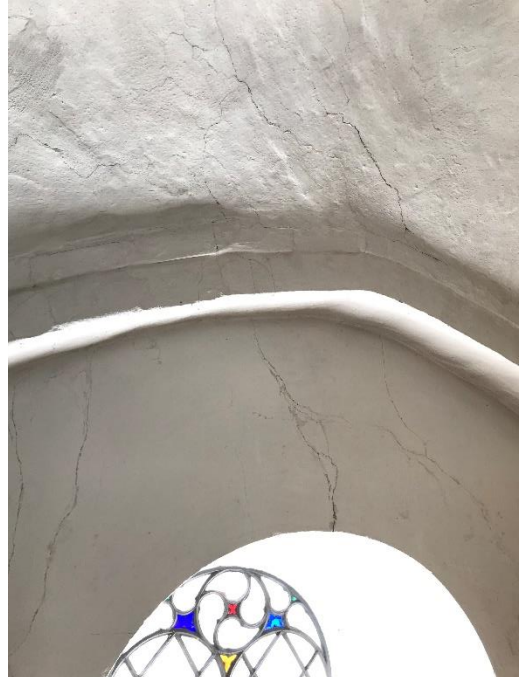
BYGGNADSDEL	KOMMENTARER	FOTO	ÅTGÄRD	PRIO
Orgelläktare	<p>Till synes ytlig sprickbildning i sköldbåge och valvkappa. Söder.</p> <p>Liknande sprickor finns på norra sidans sköldbåge och valvkappa men i mindre omfattning.</p>

<p>Sprickor hålls under uppsikt. Vid förvärrad skadebild kontaktas sakkunnig konstruktör</p>	0

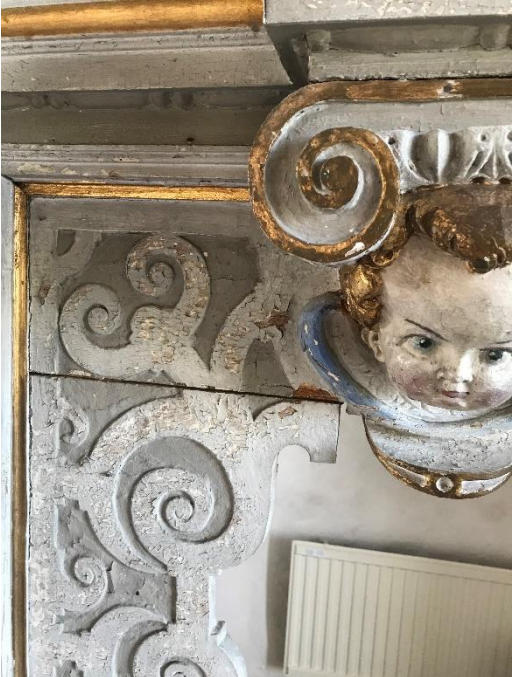
BYGGNADSDEL	KOMMENTARER	FOTO	ÅTGÄRD	PRIO
Altarupsats	Kraftig färgflagning på altarupsatsens delar med undantag för bild- och textfälten.

Konservator med adekvat erfarenhet bör utföra skadebesiktning och åtgärdsprogram.	2

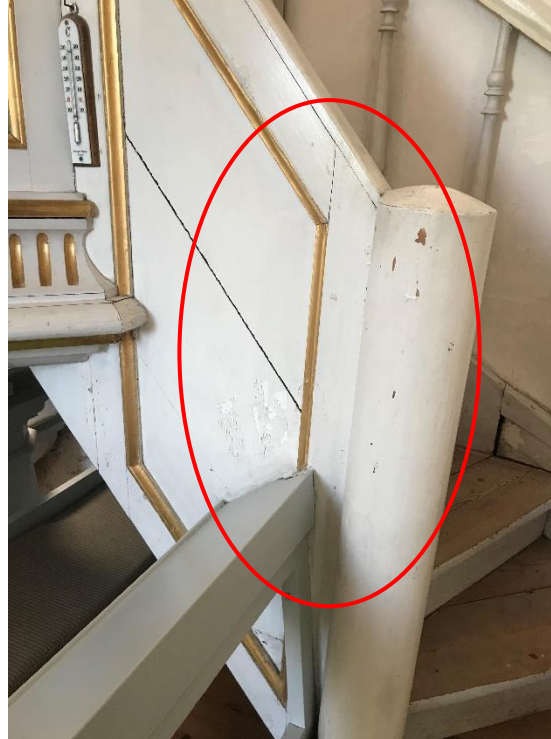
BYGGNADSDEL	KOMMENTARER	FOTO	ÅTGÄRD	PRIO
Predikstol	Färgflagnig och missfärgningar på trappans sidostycke.

Konservator med erfarenhet av liknande föremål bör utföra skadebesiktning och åtgärdsprogram.	2

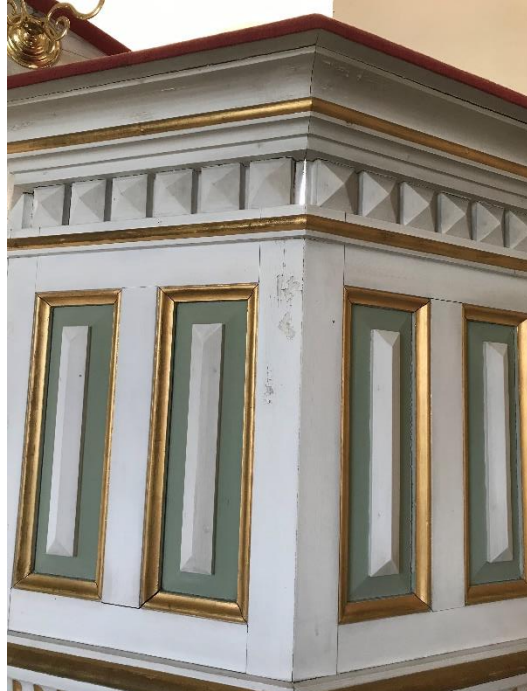
BYGGNADSDEL	KOMMENTARER	FOTO	ÅTGÄRD	PRIO
Predikstol	Färgflagning samt glipor i trä uppvisas.

Konservator med erfarenhet av liknande föremål bör utföra skadebesiktning och åtgärdsprogram.	2

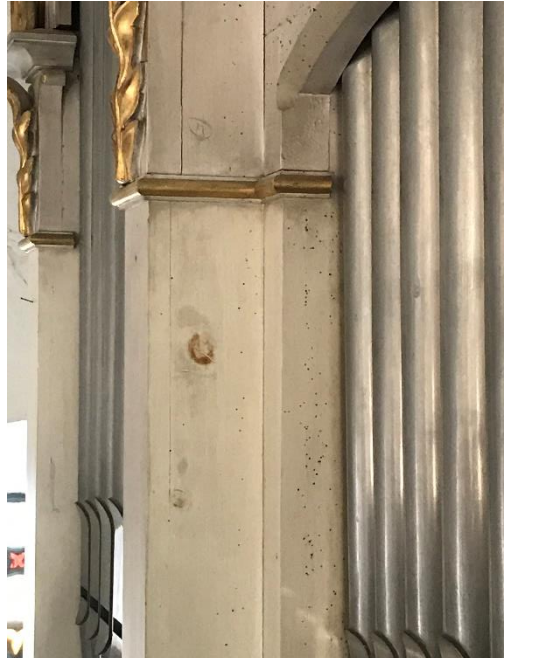
BYGGNADSDEL	KOMMENTARER	FOTO	ÅTGÄRD	PRIO
Orgel	Äldre angrepp av strimmig trägnagare samt svärtning av orgelfasad.

Konservator med erfarenhet av liknande föremål bör utföra skadebesiktning och åtgärdsprogram.	3
VINDAR ÖVERSIKT

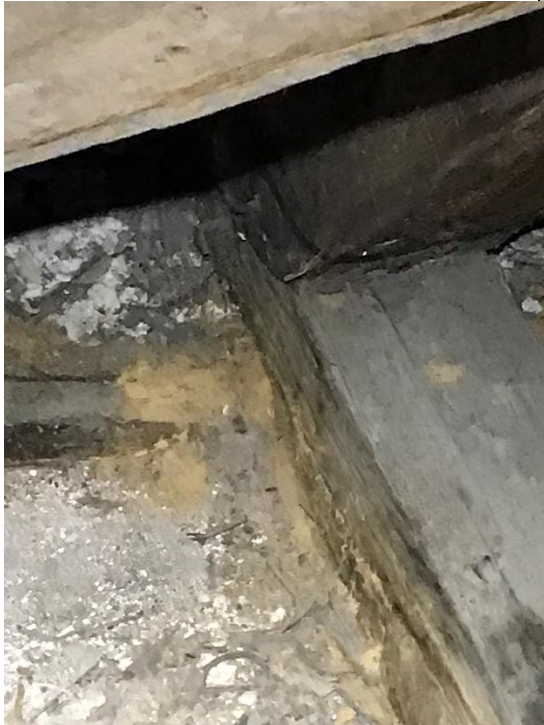
BYGGNADSDEL	KOMMENTARER	FOTO	ÅTGÄRD	PRIO
Vind över långhus	Rötskador finns på bjälklag. Södra takfallet. Inträngande vatten ansamlas troligen vid bjälklagens fot och orsakar röta.

Tillse omgående att läckagen inte förvärras.  Skadebesiktning och nyläggning bör planeras snarast.	1

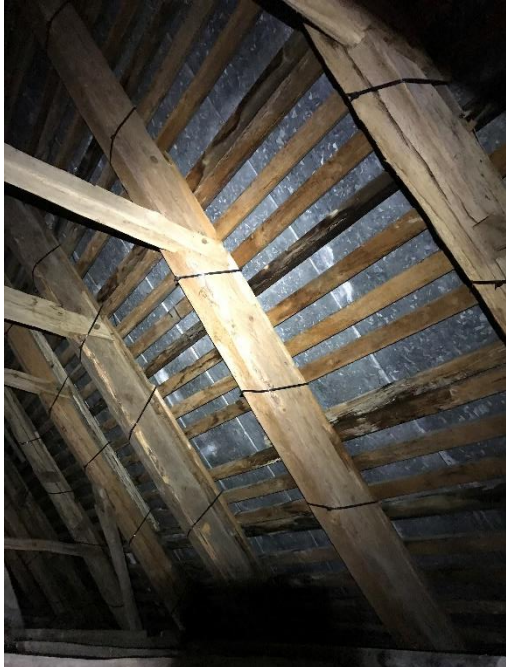
BYGGNADSDEL	KOMMENTARER	FOTO	ÅTGÄRD	PRIO
Vind över långhus	Plåttaket är provisoriskt fastsatt med buntband i underliggande takstolar.

Skadebesiktning och nyläggning bör planeras snarast.	1

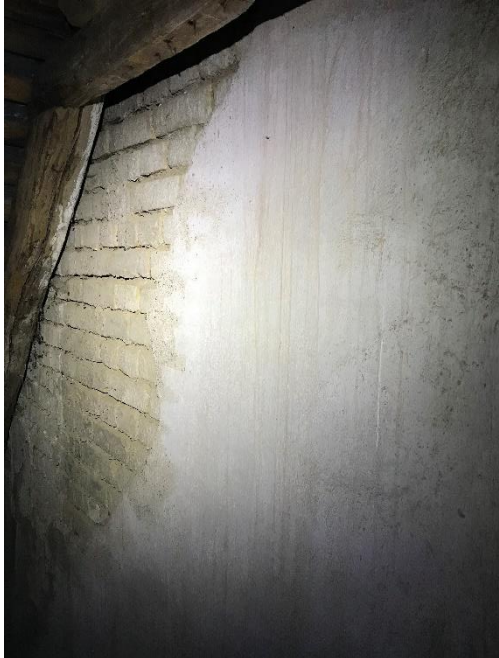
BYGGNADSDEL	KOMMENTARER	FOTO	ÅTGÄRD	PRIO
Vind över långhus	<p>Putssläpp och rinnmärken på västra gavel mot tornet. Skadebilden är dokumenterad sedan tidigare (2005).</p> <p>Plåten mot gaveln ter sig sitta tätt på utsidan.</p>

Om skadebilden förvärras kontaktas sakkunnig för åtgärdsförslag.	0
<b>TORN ÖVERSIKT</b>

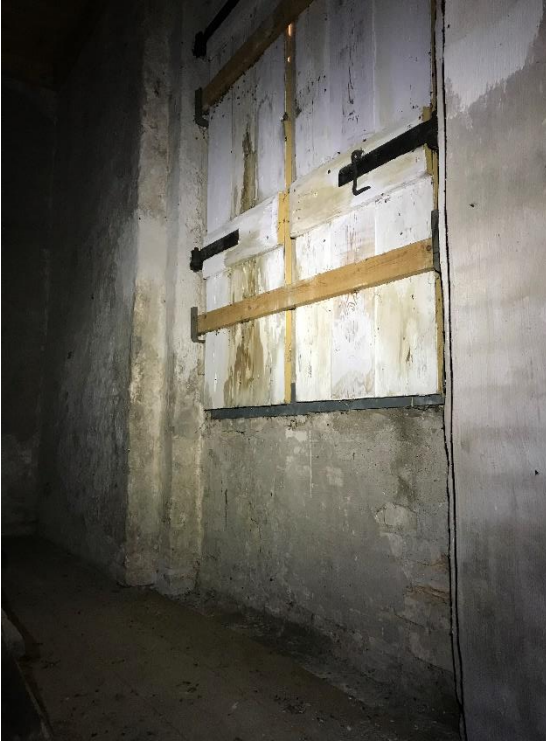
BYGGNADSDEL	KOMMENTARER	FOTO	ÅTGÄRD	PRIORITET
Plan 2	<p>Kraftigt putssläpp och saltsprängningar till följd av fuktgenomslag i murverk mot söder och väster.</p> <p>Även rinnmärken av inträngande vatten syns under fönster.</p>

<p>Troligen är skadorna sedan innan renoveringen 2014.</p> <p>Man bör tillse att fönster inte fortsatt läcker för att undvika fuktskador på bjälklag.</p> <p>Om skadorna inte vidtar så bör åtgärder förläggas till nästa inre renovering.</p>	<p>0</p> <p>1</p> <p>0</p>
Plan 3	---	---	---	---

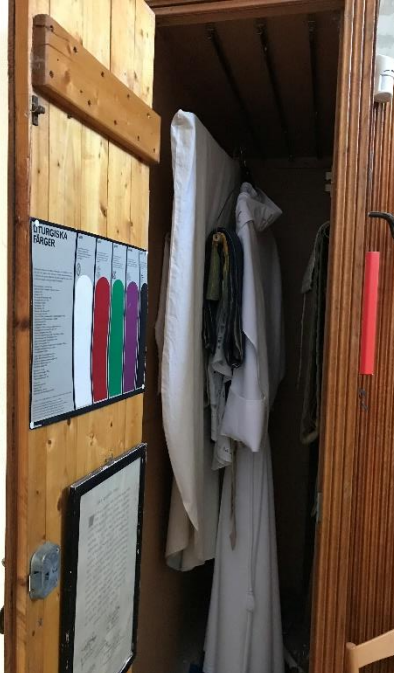
INVENTARIER	Typ och Nr i SACER	Kommentarer	Fotografi	Åtgärd	PRIO
Textilskåp	---	Textilskåp är trångt och textilier förvaras inte på ett optimalt sätt.

Rådgör med en textilkonservator gällande lämplig förvaring av textilinventarier.	1

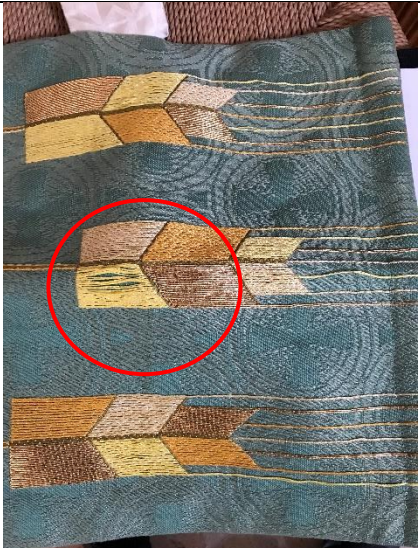
<p>Grönt predikstolskläde</p>	<p>K 28</p>	<p>Trådar i mitten av klädet har lossnat. Tyget är blekt och till viss del smutsigt.</p>

<p>Textilkonservator sätter fast trådarna. Åtgärdsprogram behöver vidare upprättas.</p>	<p>2</p>
<p>Grön stola</p>	<p>K 33</p>	<p>Tyget samt fodret är smutsigt och slitet.</p>

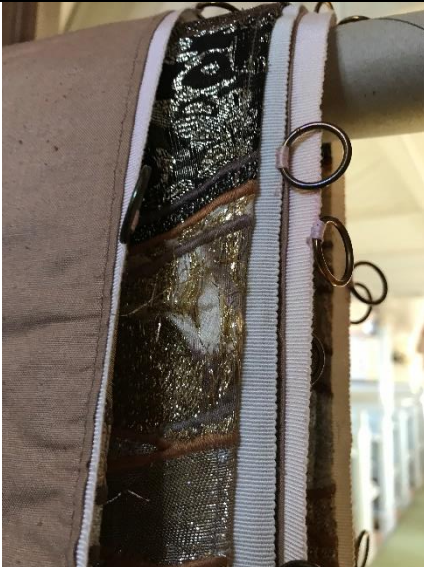
Altarbrun	K 2	<p>Textilen är sliten och har på flertalet ställen lösa guldtrådar. Upphängningen är inte anpassad för tygets form och sömnader.</p> <p>Används med försiktighet.</p>

Textilkonservator gör skadebesiktning och upprättar åtgärdsprogram.	1
Vit mässhake	K 24	Fläckar och smuts förekommer främst längs kanter och krage.
