KNÄSTORPS KYRKA

Uppåkra församling
Lunds stift, Skåne län

Underhållsplan
2006-10-27

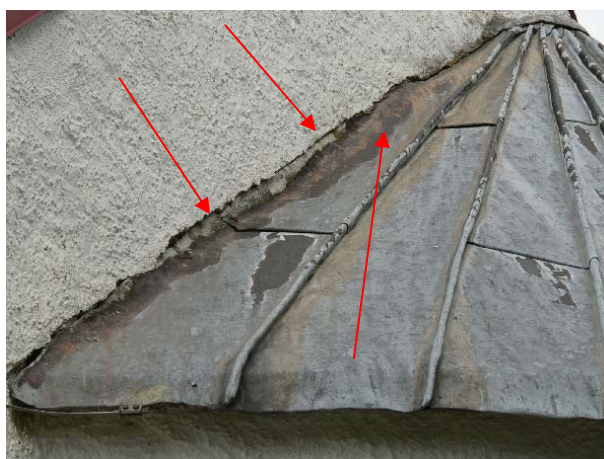
Anslutningen mellan absidtak och korvägg är i behov av putslagningar. Rost och bucklor på absidtaget.

Skadebeskrivning och åtgärdsbehov	Tidpunkt
Anslutningen mellan absidtak och korets vägg bör putslagas.	Omgående
Absidens takfotsbräda är rötskadad (mot norr). Skadade delar byts ut.	0-3 år
Mindre färgflagning förekommer på stuprören som är i behov av målning.	0-3 år
Västporten har en mindre rötskada som bör lagas. Båda portarna är i behov av målning.	0-3 år

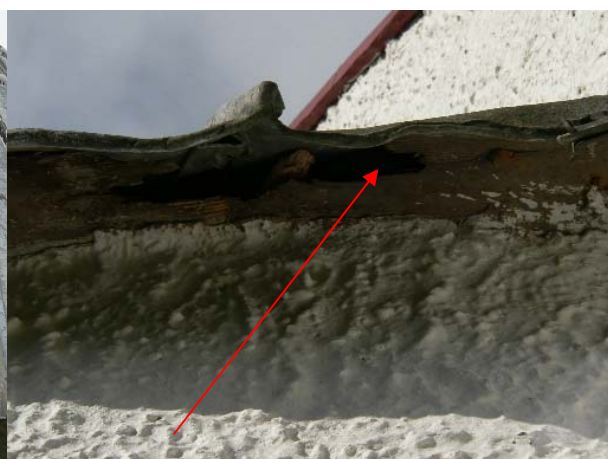
En rötskada förekommer på takfotsbrädan i absiden.

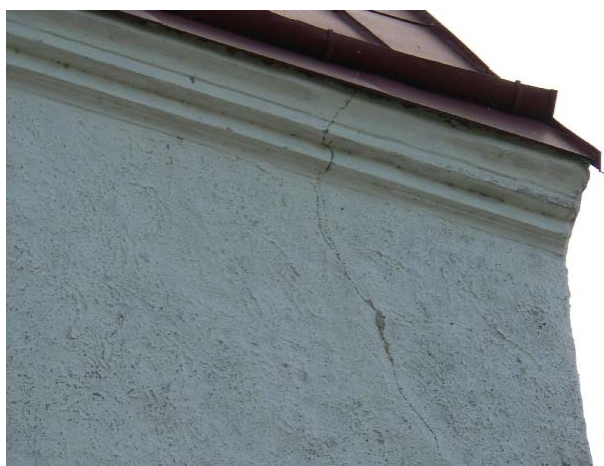
En av två sprickbildningar på tornets västra fasad.

Sprickbildningar förkommer på några ställen utvändigt. Sprickorna hålls under uppsikt och vid förvärrad skadebild kontaktas sakkunnig för åtgärdsförslag. <ul style="list-style-type: none"> • Två vertikala sprickor är synliga på tornets västra fasad från takfoten och neråt. • En spricka förekommer i takfoten på långhusets södra fasad. 	
En putsskada är synlig i takfoten på långhusets södra fasad (i det östra hörnet). Skadan lagas i samband med fasadrenovering.	
En spricka är synlig i fönsterglas långhus mot söder.	
Algpåväxt förekommer på takfall mot norr.	
Rost och bucklor förekommer på absidtaget.

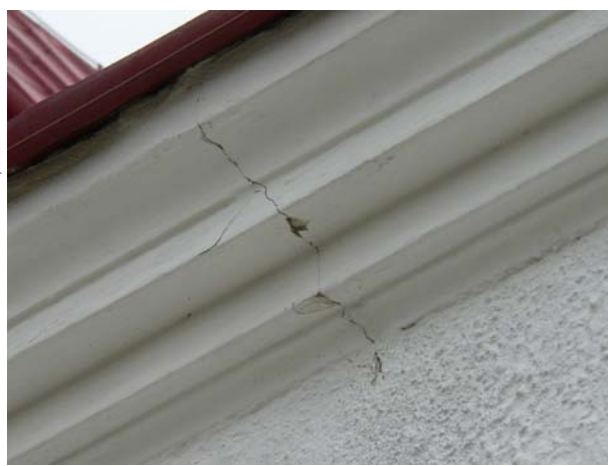
En spricka i takfoten på långhusets södra fasad.

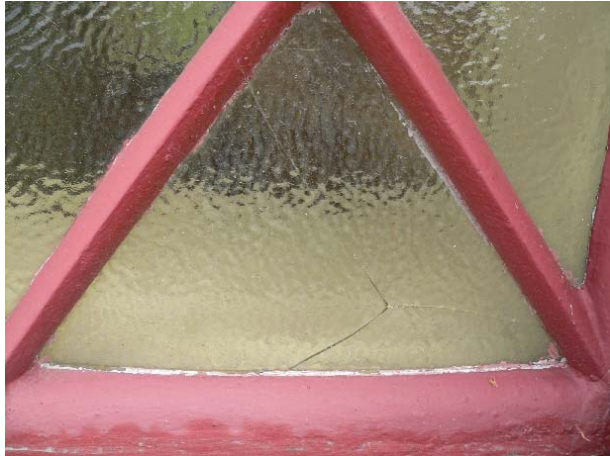
Spricka i glas på långhusets södra fasad.

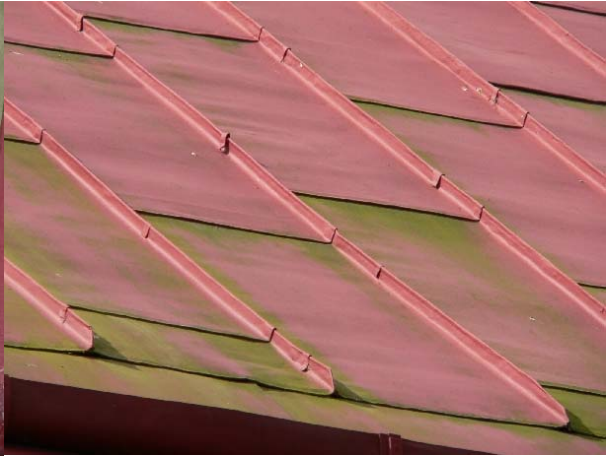
Algpåväxt förekommer på takfallen mot norr.

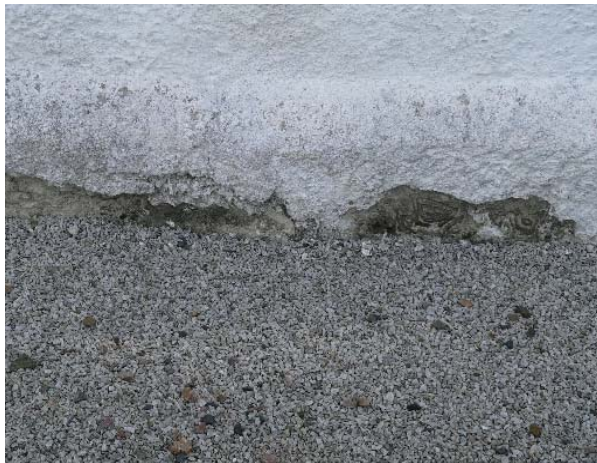
Mindre putsbortfall i den nedre delen av fasaden pga. kapillärt uppsugande fukt.

Fasadputsen är generellt i bra skick. Mindre putsskador och färgflagnig förekommer främst i den nedre delen av fasaden (främst sockeln) pga. kapillärt uppstigande fukt. Dessa skador är svåra att undvika och putsen bör ses som en offerputs, vilken lagas och kalkas med kortare intervall ca vart 5 år.

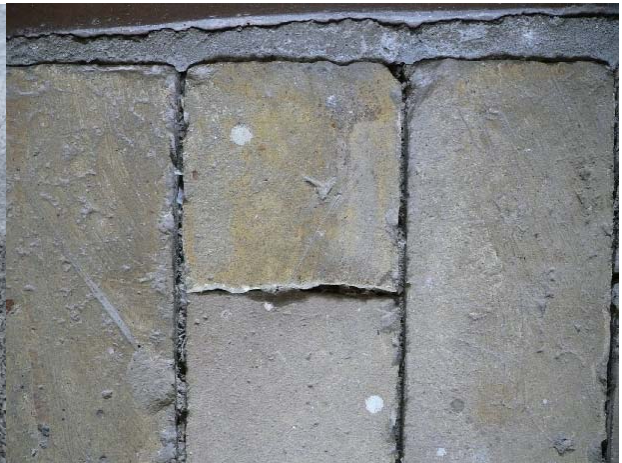
Öppna fogar förekommer i tegelgolv i vapenhus och långhus.

Skadebeskrivning och åtgärdsbehov	Tidpunkt
Rötskadad inbrädning på absidvinden i absiden undersöks i samband med regn för att utröna eventuellt läckage.	Omgående
Tegelgolv i vapenhus och långhus är i behov av fogkomplettering.	0-3 år
Kraftig färgflagning förekommer på undersidan av läktaren som är i behov av ommålning.	0-5 år
Väggarna i elcentralen (vapenhuset) samt ovan radiatorerna i koret är målade med en oljefärg, vilken flagnar kraftigt. Ommålning rekommenderas.	0-5 år
Innerdörr och dörrkarm i absiden är i behov av målning.	0-5 år
Borrmjöl efter strimmig trägnagare är synligt på trappan i det 1:a tornrummet samt på golvet och inspektionsramp i klockrummet. Kontroll av skadedjursbekämpare.	0-5 år

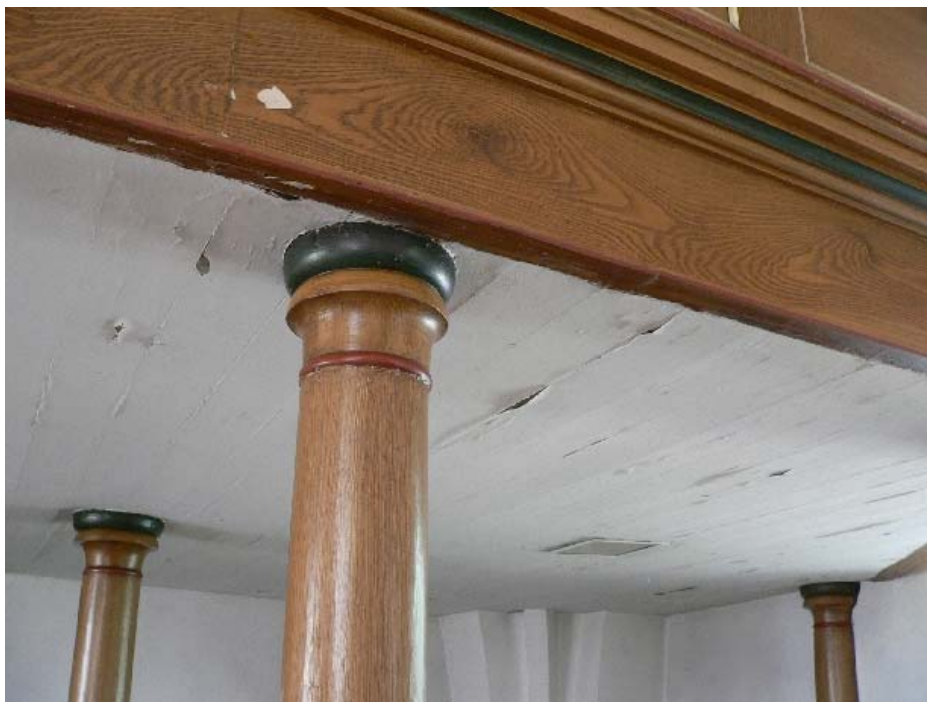
Kraftig färgflagning förekommer på undersidan av orgelläktaren.

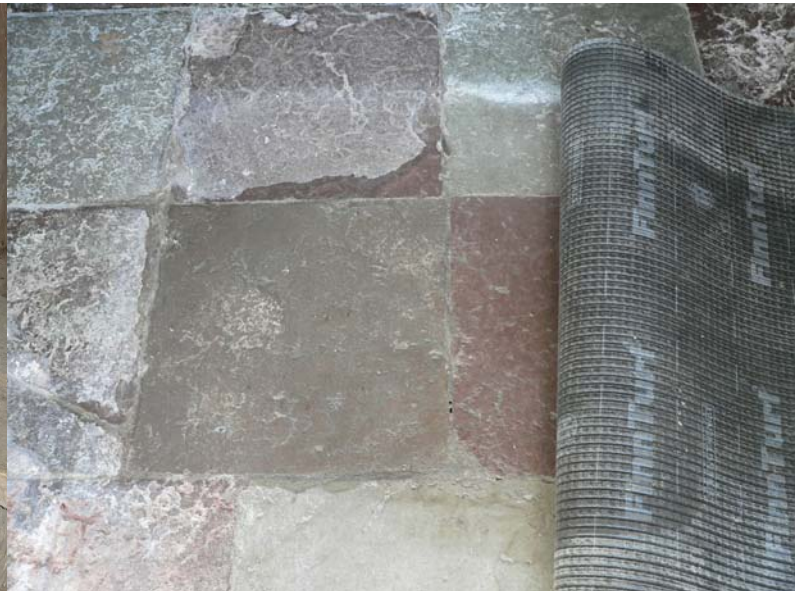
Fuktfläck under den gummibelagda mattan i vapenhuset.

Tydliga fuktfläckar är synliga under mattan i vapenhuset. Mattan bör på sikt bytas ut mot en mer fuktgenomsläpplig matta utan gummibeläggning.	
<p>Ett flertal sprickbildningar förekommer i väggar, valvkappor, samt sköld- och gördelbågar. Den främsta skadebilden förekommer i långhus och absid. Sprickorna hålls under uppsikt och vid förvärrande skadebild bör en statiker kontaktas för vidare utredning och åtgärdsförslag.</p> <ul style="list-style-type: none"> • Rejäla sprickbildningar förekommer i absiden från tribunbågen genom hjälmvalvet och ner i ovanluset. Spår av äldre lagningar. • En långsgående spricka är synlig från fönsterbänken ner i väggen med putsbortfall på den södra väggen i långhuset. • Sprickor synliga från sköldbågarna, ner i den södra och norra långhusväggen. • Sprickbildningar förekommer även i tribunbågens och triumfbågens hjässa. • En kraftig spricka är synlig på den västra väggen i det 1:a tornrummet. Flera spår av tidigare lagningar av sprickor. • Spricka i den västra gaveln mot söder på vinden. • Sprickor och färgflagning förekommer även på fönsterbänkar.

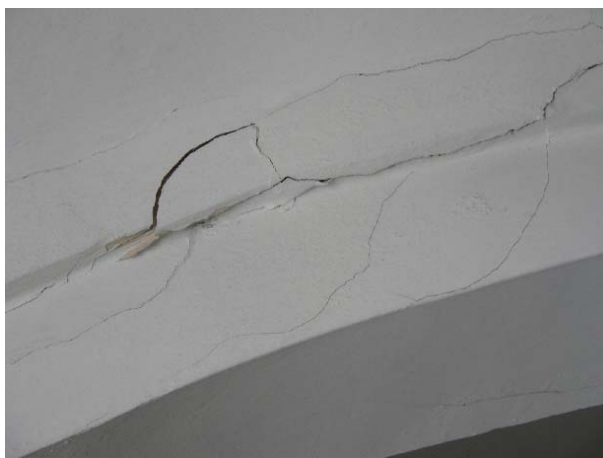
Sprickbildning med bebyggande materialbortfall i gördelbågen mellan 1:a och 2:a traven

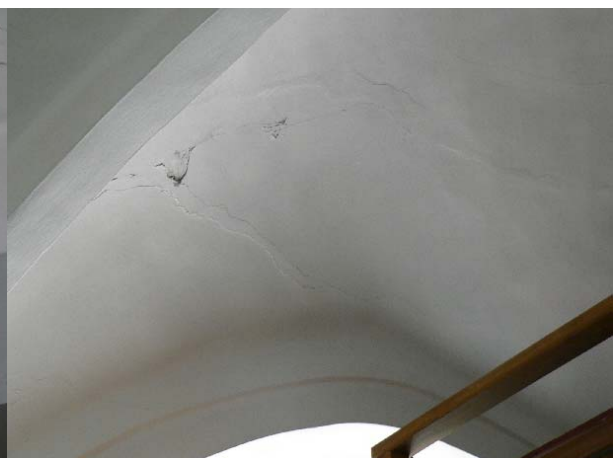
Färgflagnig och sprickbildningar i den västra traven.

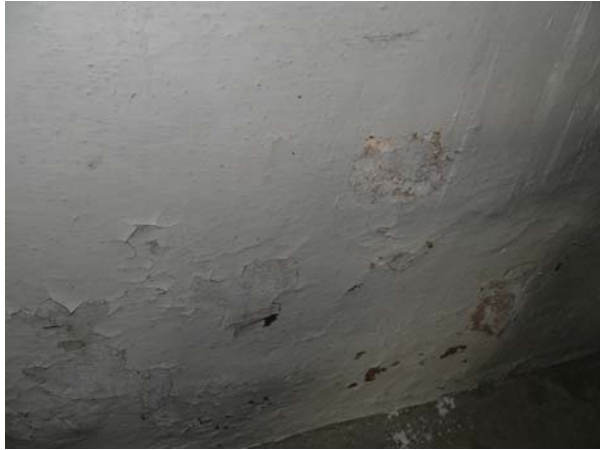
Saltsprängningar, bompartier, puttskador och färgflagning på väggar i absiden.

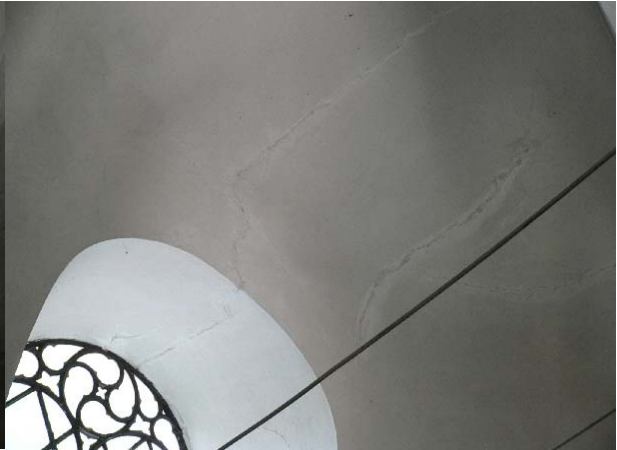
I absiden förekommer också omfattande sprickbildningar valvet och ner i väggarna.

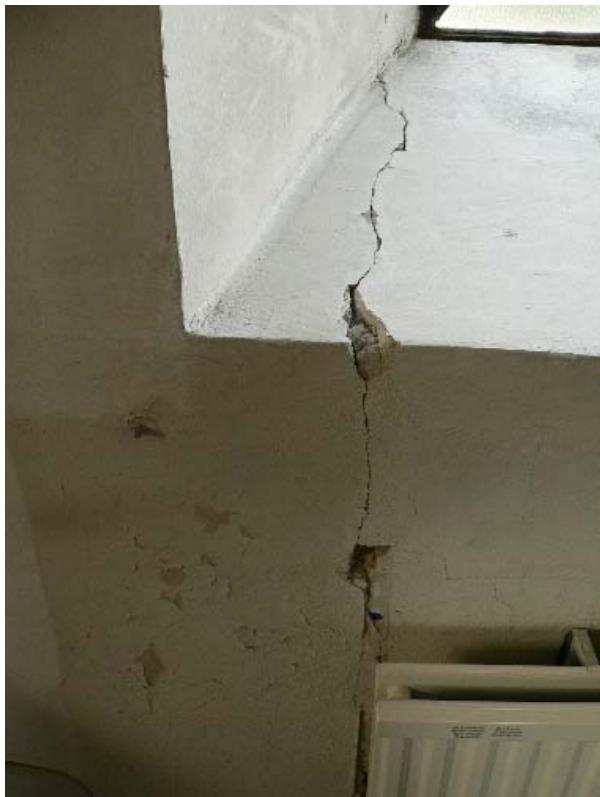
Kraftig spricka med materialbortfall i korets södra fönsternisch.

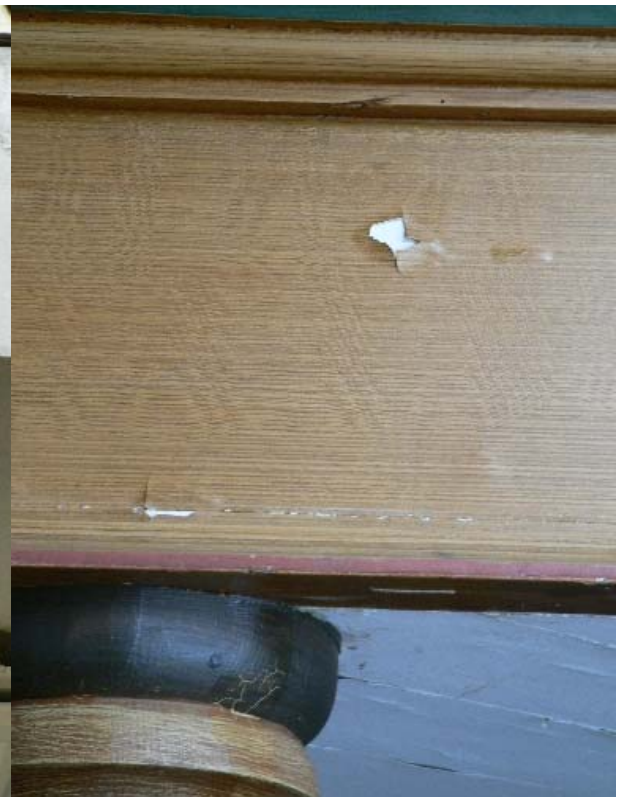
Färgflagning på utsidan av läktarbarriären.
