**Uppåkra kyrka,
Uppåkra församling
Lunds stift, Skåne län
Underhållsplan**

Underhållsplan för Uppåkra kyrka

2. Förord

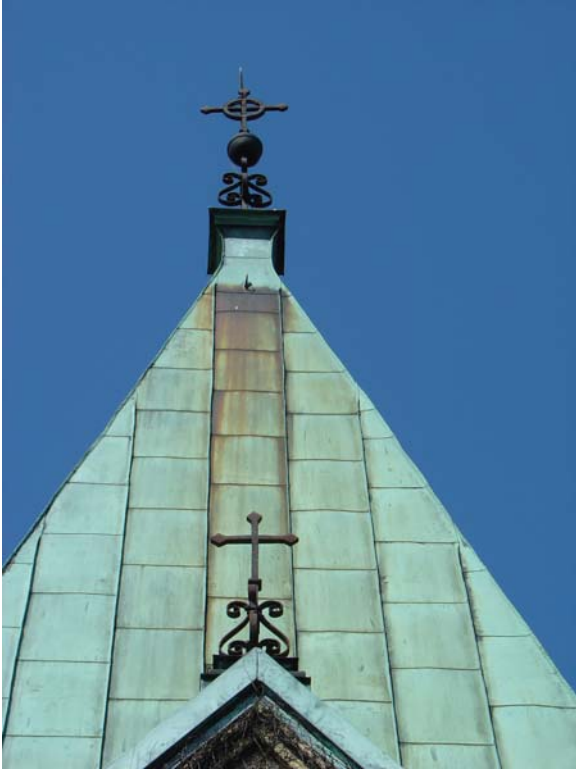
Tornets koppartak missfärgas av järnspirorna som rostar kraftigt.

3. Tornhuven är belagd med kopparplåt som missfärgas av smidesspiorna.

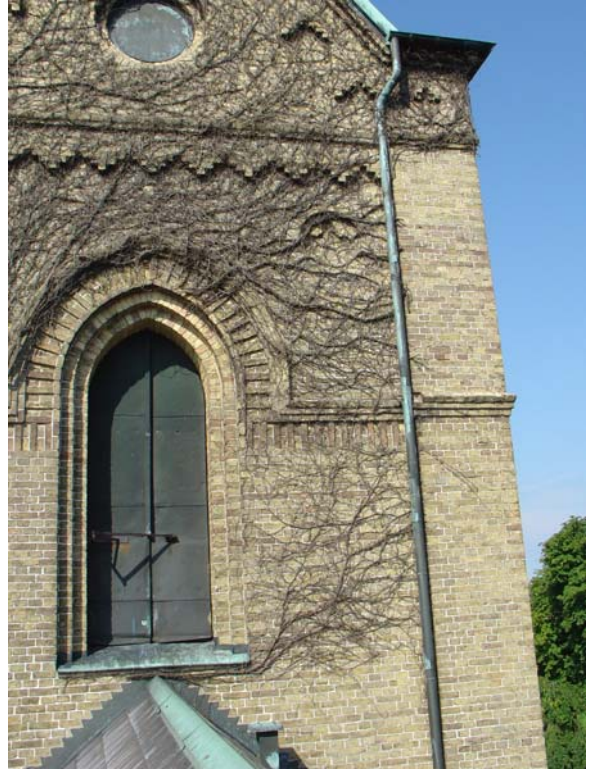
4. Kring ljudluckan i öster finns omfattande rester av vildvin kvar.

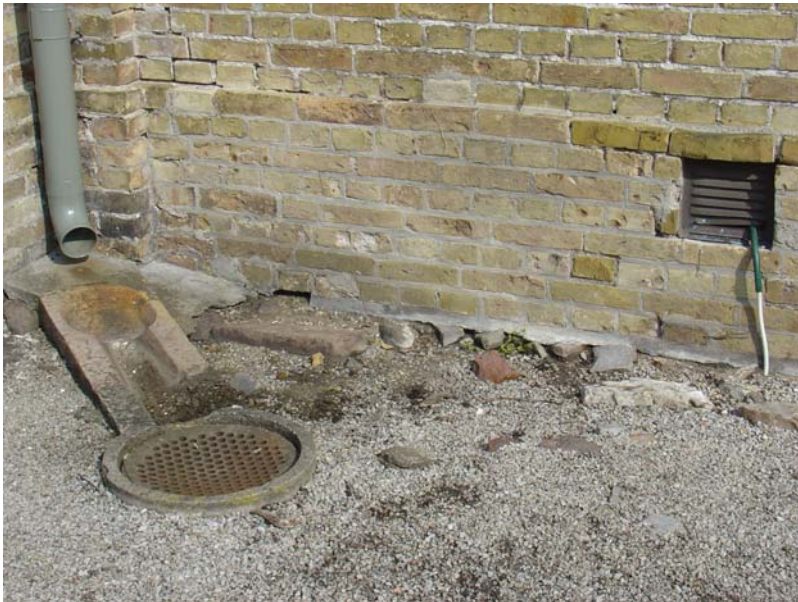
49. Stuprören kastar ut vattnet i en rännsten som leder det vidare till en brunn med galler. T h syns ett ventilationsgaller med starkströmskabel vilket är en förbjuden förläggning, dessutom saknas skyddskåpa.

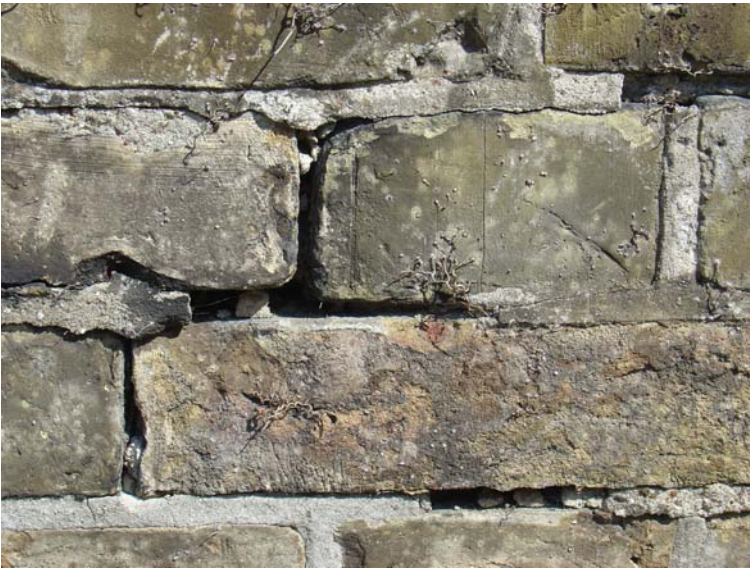
73. Dåliga murfogar förekommer allmänt över hela kyrkan.

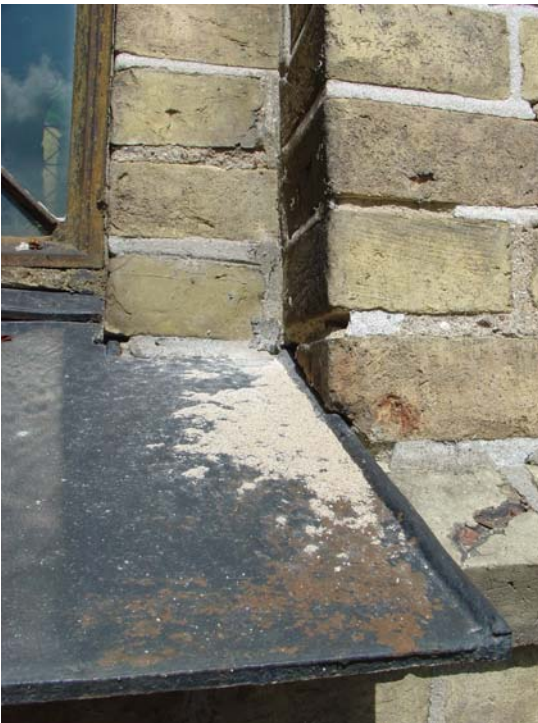
Murarbin (*Osmia Rufa*) har längs hela fasaden orsakat skador på fogen i form av urgröpingar och håligheter i kalkbruksfogarna. Urholkning av fogarna bidrar till frostsprängning av teglet och försvagar murverket. Spår av murarbinas framfart är också synligt i form av lämningar av pulveriserad fog, framförallt på den södra fasadens solbänkar.

75. Murarbin gör sitt till att bryta ner fogarna. På solbänken ligger rester av fogbruk som de kratsat loss.

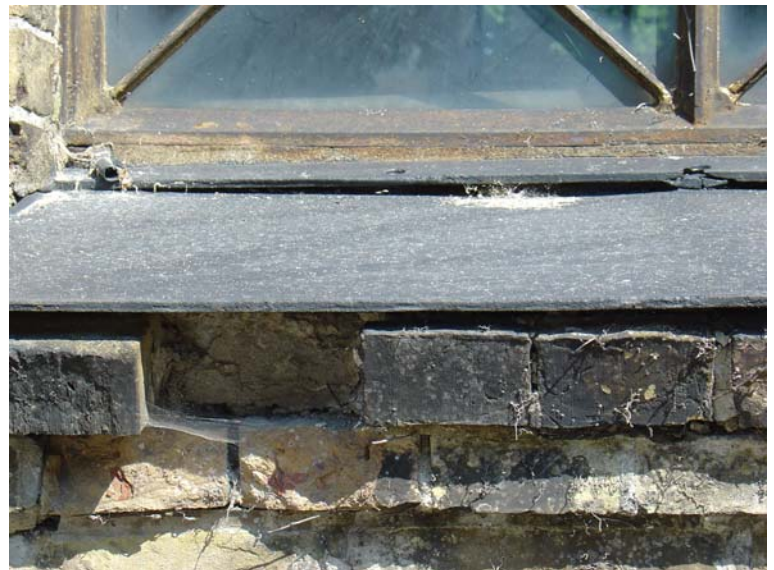
76. På sina ställen har hela fasadstenar lossnat.

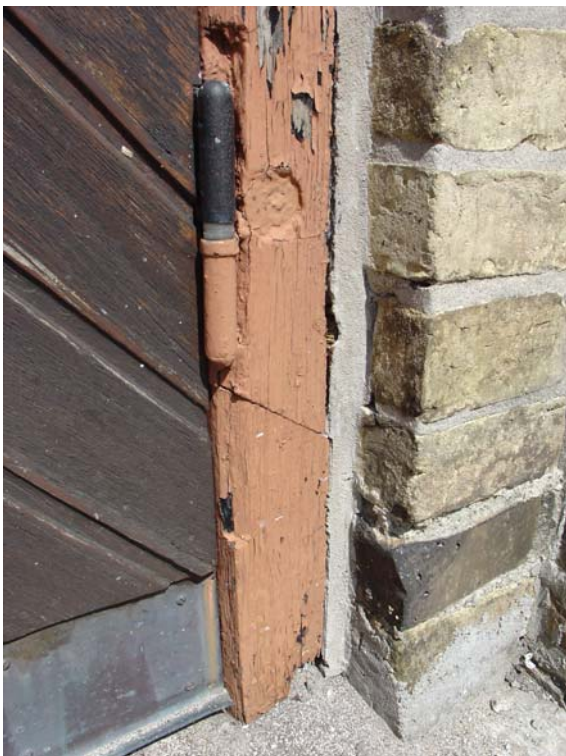
77. Karmen är rötskadad och har en äldre lusning.

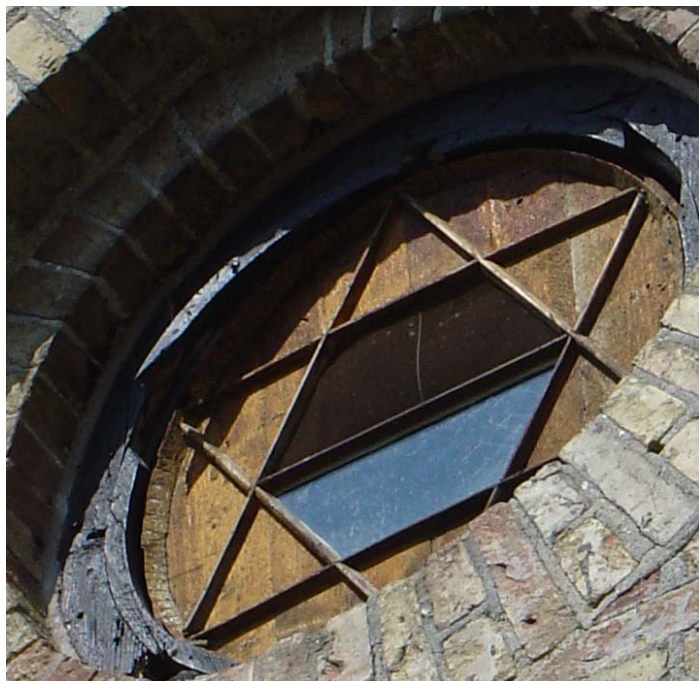
78. På karmen kring sidoskeppens fönster på gavelspetsarna har delar ramlat bort.

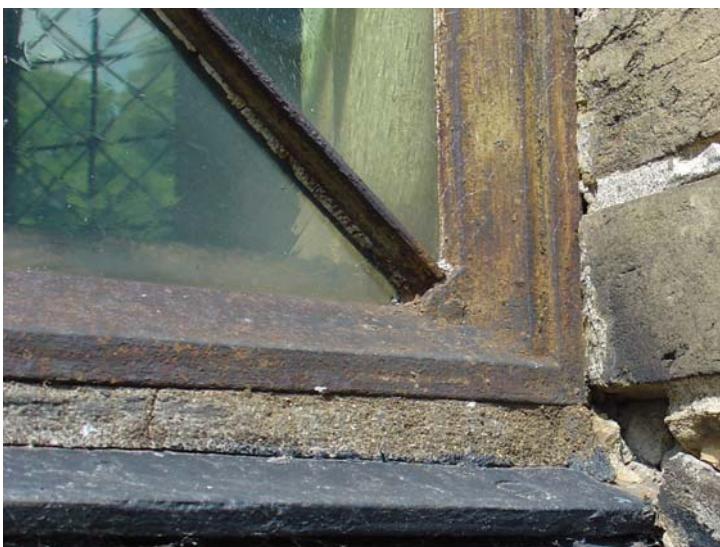
79. Samtliga gjutjärnsfönster är rostangripna och behöver ses över omgående.

Samtliga gjutjärnsfönster är rostangripna och i behov av omedelbar rostskyddsbehandling och ommålning. Även fogarna är i dåligt skick och behöver kompletteras.

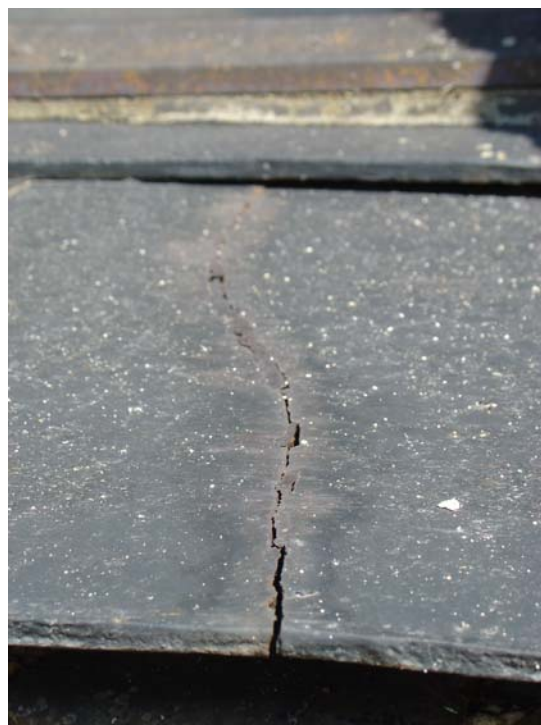
80. Liksom när det gäller fönstren är solbänkarna illa åtgångna av rost. Solbänken på bilden är dessutom spräckt.

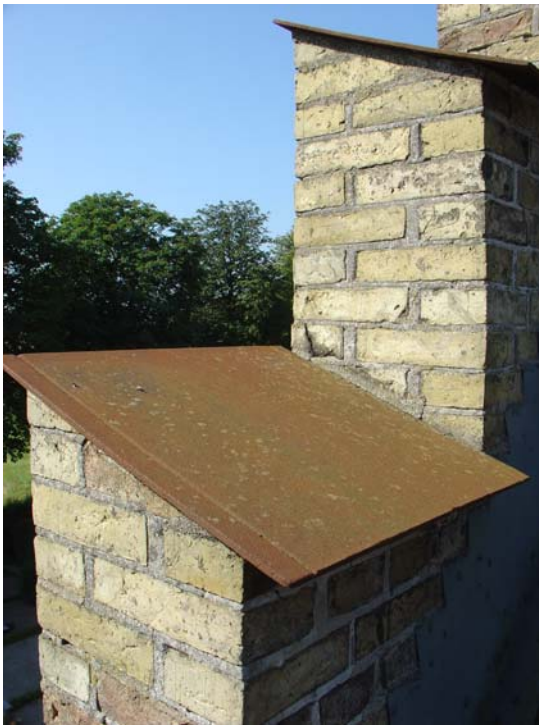
Plåtavtäckningarna på trappgavlar och strävpelare rostar kraftigt.

81. Trappgavlarnas plåtavtäckningar rostar kraftigt.

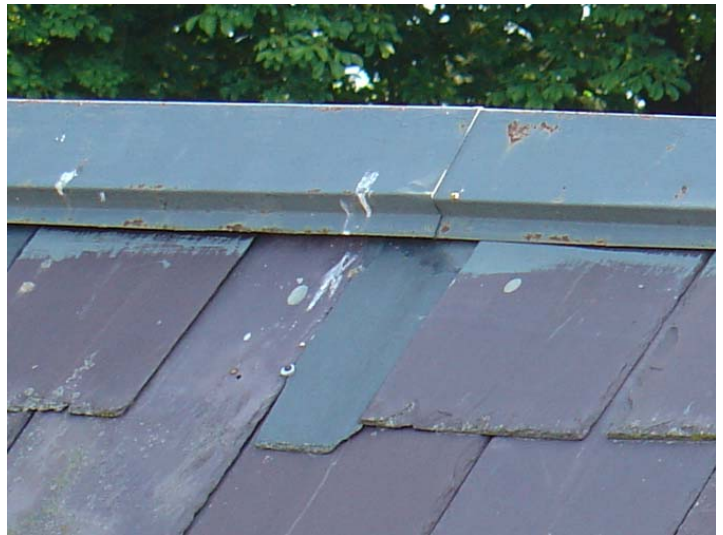
82. På några ställen saknas skifferplattor. Flera plattor har fästs med s k farmarskruv istället för att spikas.

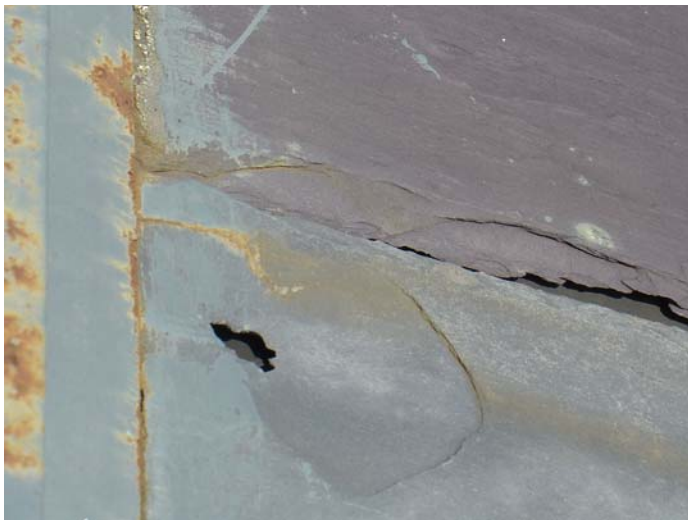
83. Nockplåtar rostar och skifferplattor är skadade.

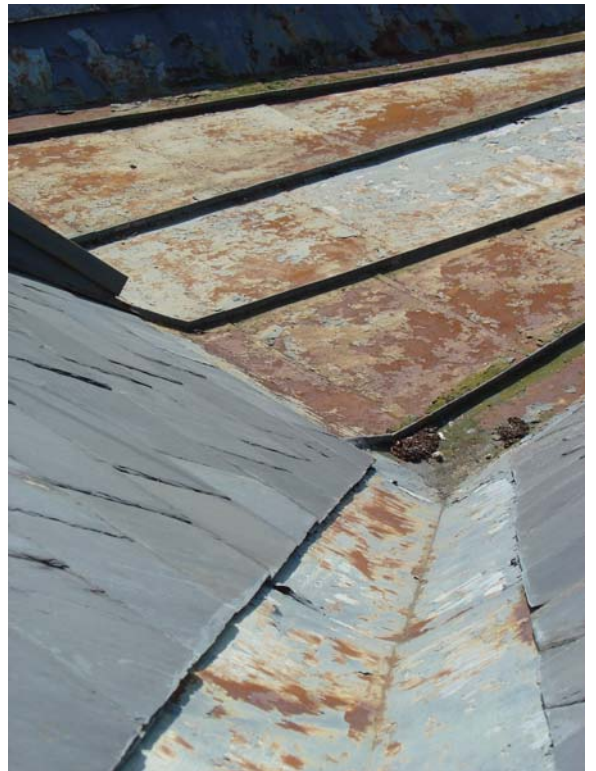
Rännalarna mellan sidoskeppens sadeltak är i mycket dåligt skick med flagnande färg, kraftig korrosion, påväxt av mossa mm. Nockplåtar och vinkelrännor av järnplåt är allmänt rostangripna och färgen flagar.

84. Ränndalar och vinkelrännor är i mycket dåligt skick p g a bristande underhåll.

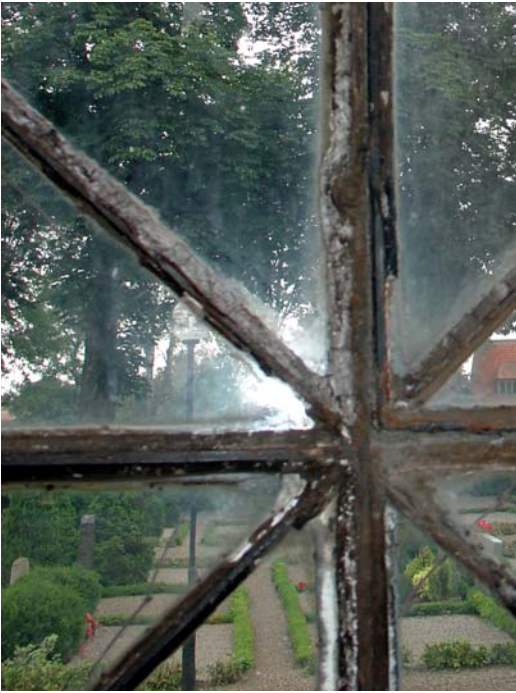
85. Samtliga gjutjärnsfönster är rostangripna och kittet lossnar. Bild från vapenhuset.

Fönstren, som är kittade på insidan av bågen, bör kompletteras med ny kittfog då nuvarande har torkat sönder och lossnat i spröjsarna mellan ruta och båge. Partiell korrosion förekommer

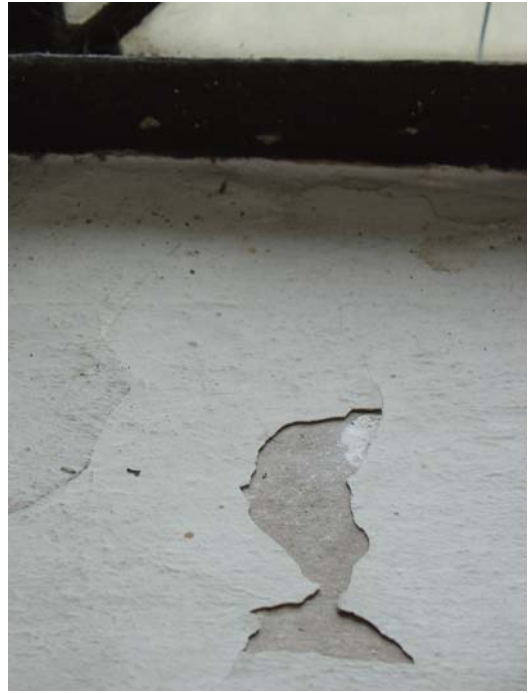
86. Färgen flagnar i fönsterbänken i vapenhuset.

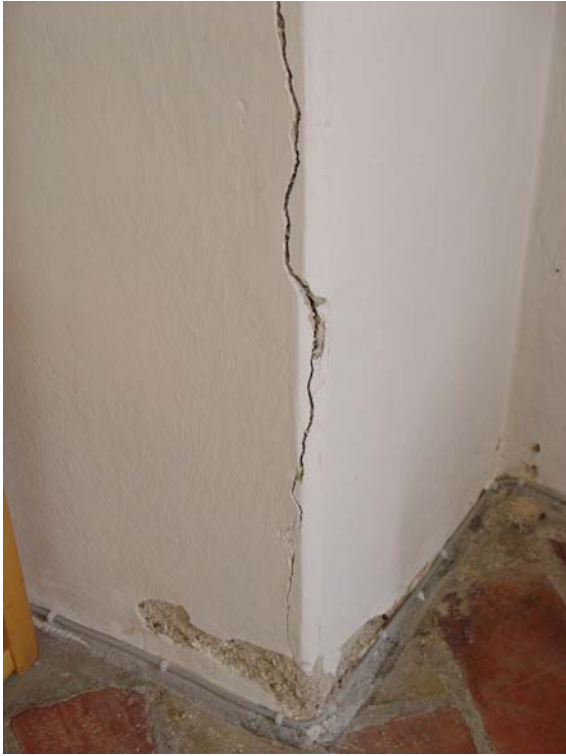
89. Kraftig spricka och putsbortfall vid ett hörn i S sidoskeppet.

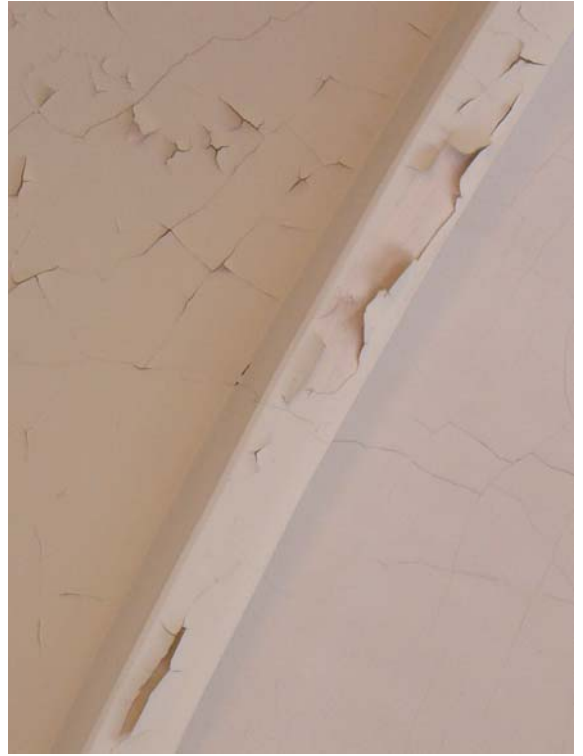
Kraftig färgflagning förekommer i det mellersta och östra valvet i det norra sidoskeppet. Färgen krackelerar och flagnar i stora sjok, vilket tyder på att det är en oljefärg eller plastfärg, definitivt inte en kalkfärg. Fina sprickor och fuktgenomslag förekommer generellt i valv och valvhjässor.

90. Kraftig färgflagning i ett valv i N sidoskeppet.

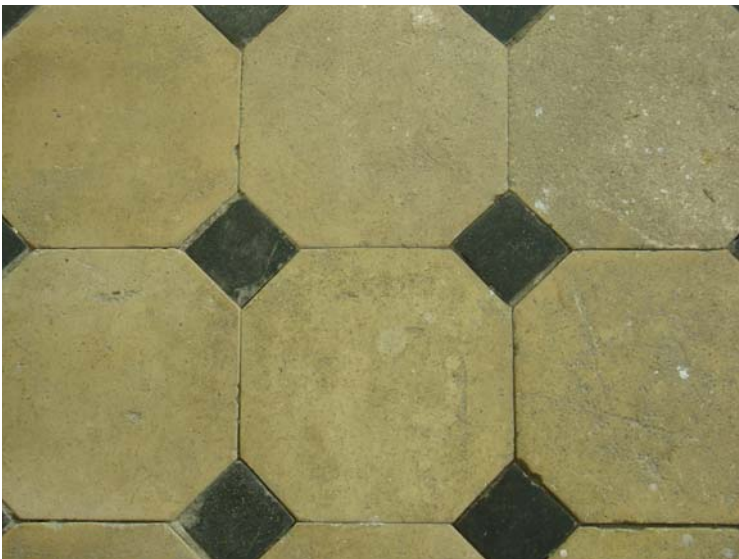
91. Cementmosaikplattor i koret. T h med blåstrad, skrovlig yta, t v glaserad yta.

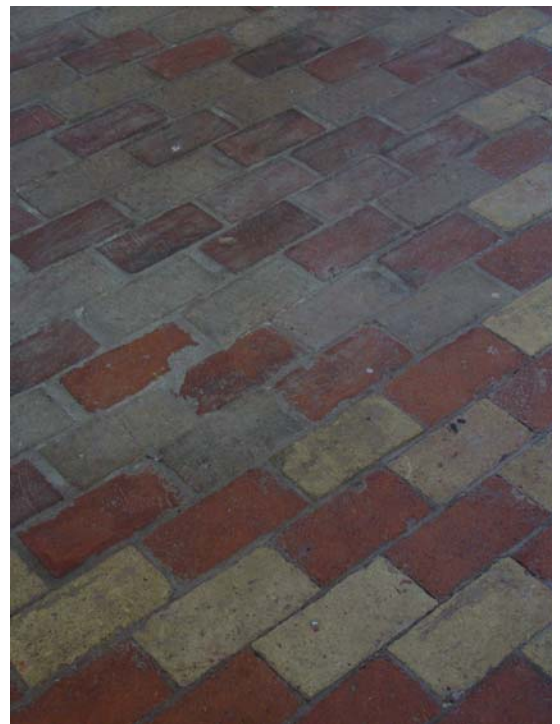
92. I långhusets mittgång är flera tegel (i bild vänstra övre hälften) missfärgade och med skadad yta.

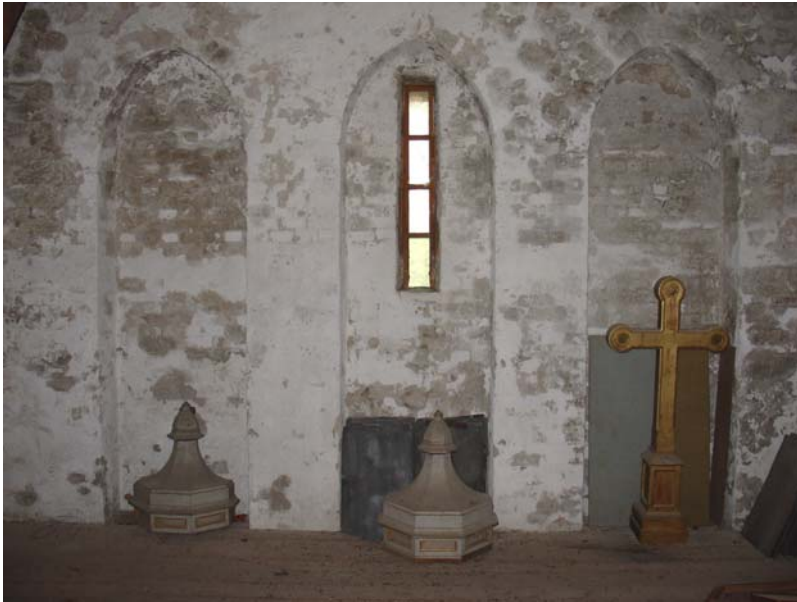
93. I tornrummet ovan vapenhuset finns inventarier från 1800-talets kyrkointeriör. Färgen flagar på de putsade väggarna.

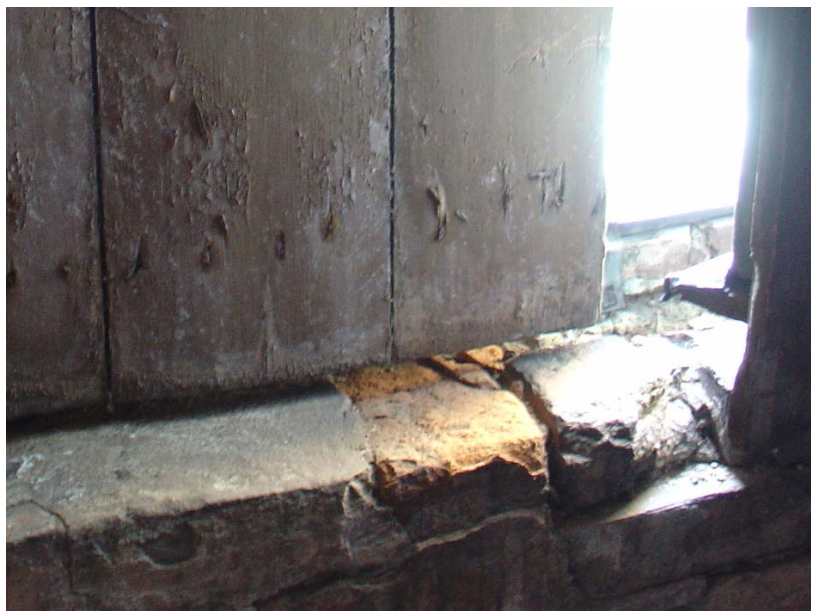
Kraftig vittring av väggfärgen förekommer framförallt mot väster och söder. Ljudluckorna uppvisar överlag ett slitet färgskikt och beslagen rostar. Även spikskallarna på utsidan rostar. Ljudluckan mot öster går inte att stänga helt och bör justeras. Skadat tegel och materialbortfall förekommer i anslutning till ljudluckan mot söder. Rummet är i behov av städning.

96. Vid ljudluckorna i klockrummet spjälkar teglet. Ljudluckorna är i behov av målning.
