# Osby kyrka

Underhållsplan 2021

**Rapport 2021:08**

Osby socken  
Osby kommun  
Skåne län

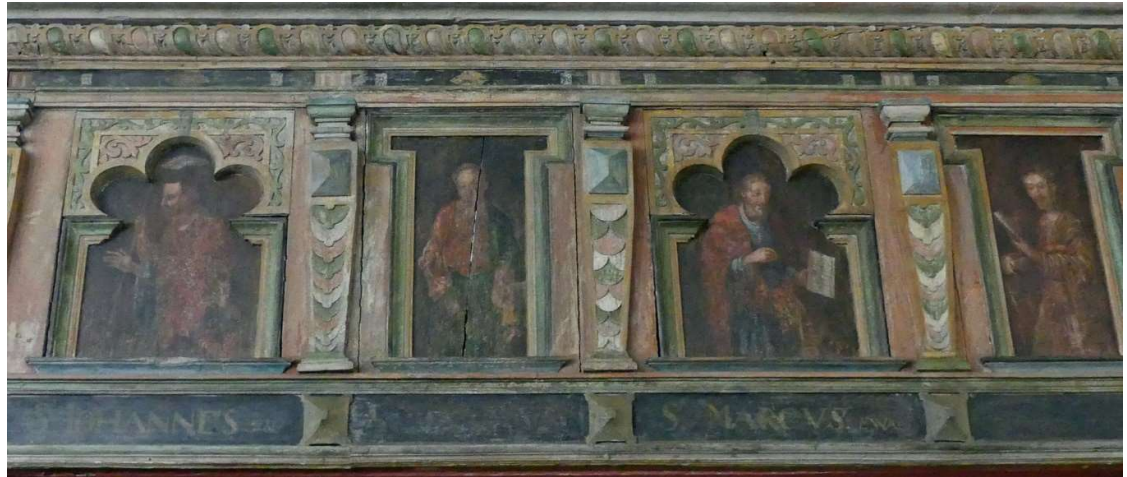
Fotografiet ovan återger en del av barriären till norra läktaren. Inkorporerat i träsnideriet står snickarens namn Casper Kallenberg och årtalet 1702. I en minnesskrift om Osby kyrka från 1934 görs en grundläggande genomgång av läktarens utformning, motiv och innebörd. Bland avbildningarna av evangelisterna finns tre män med 1700-talskläder och utan klassiska attribut. Kan de ha varit kyrkvårdar eller finansiärer? Namnen i de svarta textfälten under bilderna har delvis ändrats under historiens gång. I träsnideriet finns namnen Jens Matisøn 1643, Olle Pedersøn samt Erick Annersøn inskurna. Även på den södra läktarens front finns namn inskurna i träsnideriet; Tufwe Olson i Marklunda samt Nils Jonasson i Östra Genastorp.

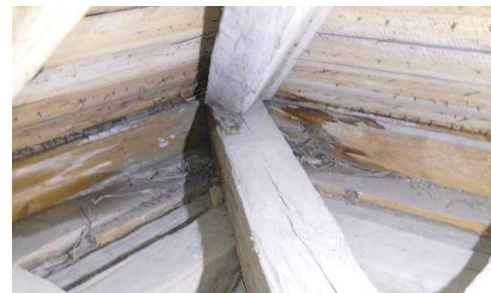
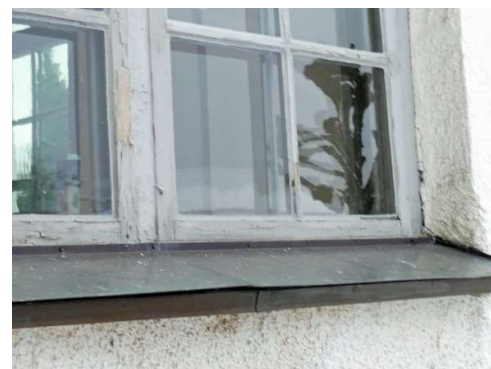
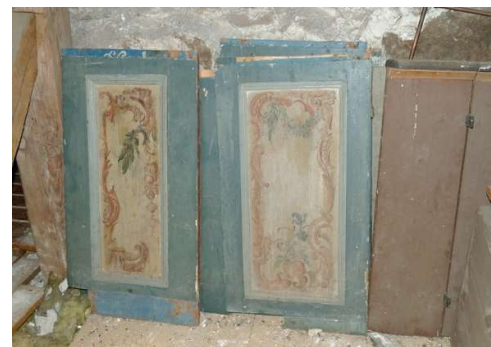
Den övre bilden visar läckage i anslutning mellan murkrön och torntak, i mitten en bild på fönster med stort underhållsbehov samt skadad plåttäckning över fönsterbänk. Den nedre bilden visar delar av äldre bänkinredning som är i behov av bättre förvaring.

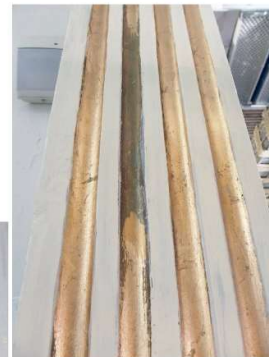
Förgyllningar uppvisar skador i form av missfärgning, bortfall och lös förgyllning. Måleriskikt har delvis lossnat från underlaget och flagnar med bortfall som följd. Altarmålningen är smutsad av damm och sotpartiklar samt stearinstänk i nedre delar. Färgskikt och duk är för övrigt i gott skick.

Övre bild: visar missfärgad guldlagning.  
Vänster bild: visar tidigare färgsättning samt sprickbildning i konstruktionen.  
Undre bild: visar före överdel altaruppsats före konservering.

Åtgärder  
Samtliga bemålade ytor mattslipades med sandpapper och dammsugare. Löst spackel rensades bort. Samtliga bemålade ytor avtvättades med Nitor målar tvätt.

Större konstruktionssprickor ilagades med balsaträ och limmades med snickarlim. Djupare skador ifylldes med age träspackel.

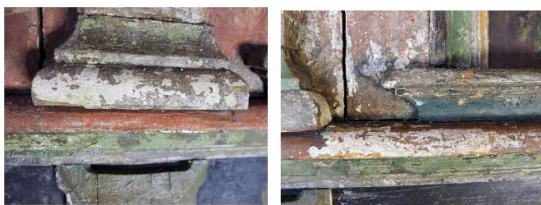
Dammig och smutsad av sot. Måleriet upplevs något uttorkat. Mindre färgbortfall

Bilder ovan: Skador på färgskiktet.

Rengjordes först med pensel och dammsugare. Därefter rengjordes färgskiktet med pensel och wettexduk med vatten tillsatt Glasol. Skador i färgskiktet retuscherades med Daler & Rowney akrylfärg.

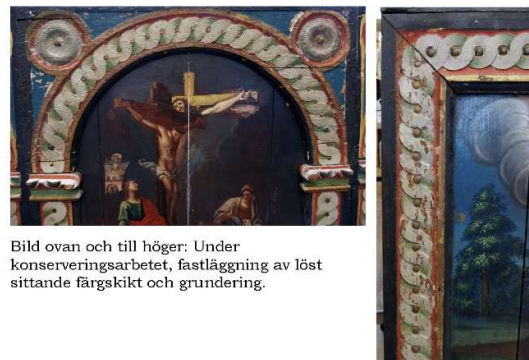
Måleriet är kraftigt smutsat av sot och damm. Partiellt har färgskiktet mycket dålig vidhäftning till underlaget och har delvis fallit bort. Måleriet är troligen sekundärt då man har sparat delar av korsfästelsen vid nymålningen som kan vara utförd under 1700 talet med tanke på utformning och kvalitet.

Bild ovan och till höger: Under konserveringsarbetet, fastläggning av löst sittande färgskikt och grundering.

Tavlans färgskikt fixerades med Acronal 300 D. Samtliga ytor rengjordes med en 2,5% lösning av tri-ammoniumcitrat och vatten. Större bortfall i färgskiktet och missfärgade äldre retuscher, retuscherades i streckteknik med Gamlin spritlösliga retuschfärger. Baksidan försågs med en ny tvärribba 75x25 mm för att förstärka sammansättningen av tavloma.

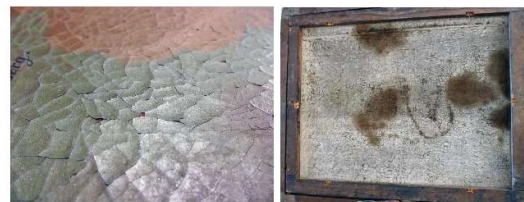
Målningen uppvisar kraftiga skälformade krackeleringar i grundering och färgskikt. Grunderingen är mycket skör och dålig vidhäftning till duken. Avtryck från spännramen syns på framsidan. Skador av bortfallen grundering och färgskikt ses längs med sammansyningen. Partiellt har grundering med färgskikt fallit av från duken över hela målningen. Dessa är 2-5 mm stora i diameter. Målningen uppvisar kraftig ytsmuts och en ojämnt applicerad och kraftigt gulnad fernissa. Målningen har tidigare konserverats och på dukens baksida syns stora mörka fläckar troligen från tidigare konsolidering. Målningen är partiellt kittad med vax och retuscherad/övermålad. Främst längs med sammansyningen.

Bild: Till vänster visar löst färgskikt, bild till höger visar baksidan.

De största grunderings- och färgbortfallen kittades med Beckers latexspackel. Målningen fick en ny dammarfernissa 1:2 och retuscherades med Gamblin Retuscheringsfärger.

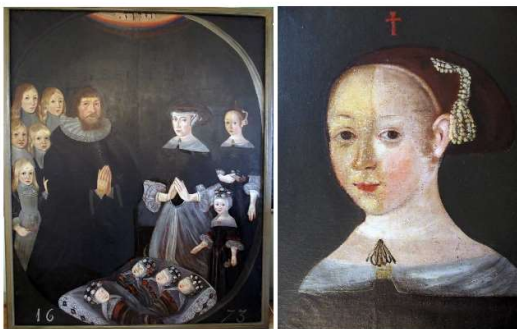
Bild ovan till vänster: Halva målningen är rensad från fennissa. Bild ovan till höger: Detalj där oxiderad fennissa är kvar på halva ansiktet.

Ytsmutsen rensades med Triammoniumcitrat 2,5%. Efter samtal med Länsstyrelsen och församlingens företrädare beslutades att fennissan som var mycket ojämn och kraftigt oxiderad skulle tas bort för att få fram målningen till dess ursprungliga utseende. Fennissan rensades med Etanol 95%. Målningen fick en ny dammarfennissa 1:2 och slutligen retuscherades målningen mycket sparsamt med Gamblin Retuscheringsfärger.

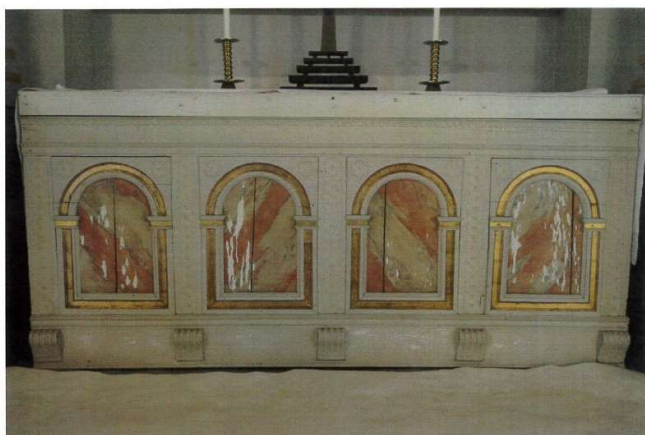
Efter nedfästning av uppskalningar och uppspackling av lakuner.

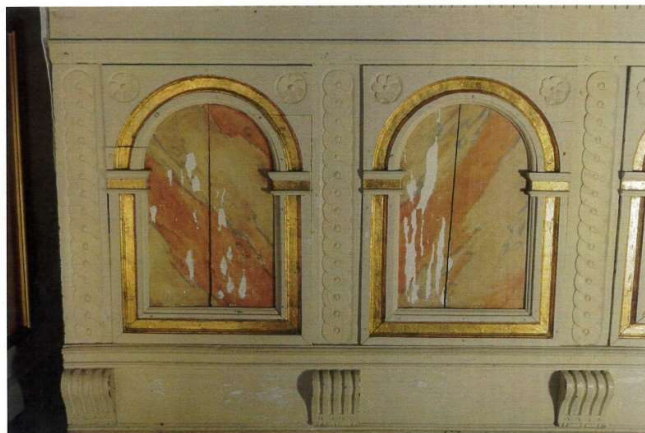
Detalj efter nedfästning av uppskalningar och uppspackling av lakuner.
