**MEDELTIDA
KALKPUTS &
KALKMÅLNINGAR**

**PÅ KYRKVINDAR
I LUNDS STIFT**

Bjuvs kyrka

Statusbedömning av kalkmålningar och kalkputs på
långhus- och korvind

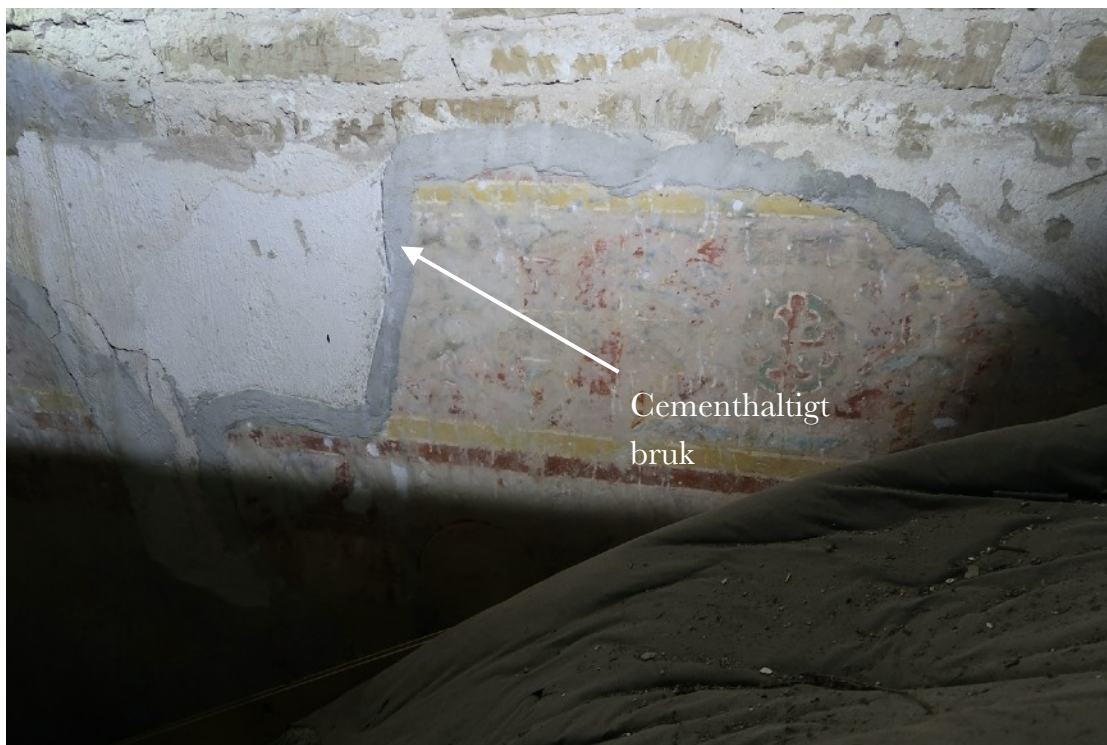
Kalkmålningarna har sedan tidigare kantsäkrats vid, som det bedöms, två olika tillfällen. I det drabbade området finns en kansäkring gjord i ett gråfärgat putsbruk, som indikerar att det kan röra sig om ett bruk med cementinblandning. Denna säkring ligger bitvis på originalputsens vilket är olyckligt. På triumfbågens västvägg i söder finns en annan typ av kantsäkring gjord med rent kalkbruk. Troligen är dessa lagningar gjorda vid ett annat tillfälle och mer hänsyn har tagits till originalputsens.

Kantsäkringar på triumfbågens västvägg i norr och i söder.

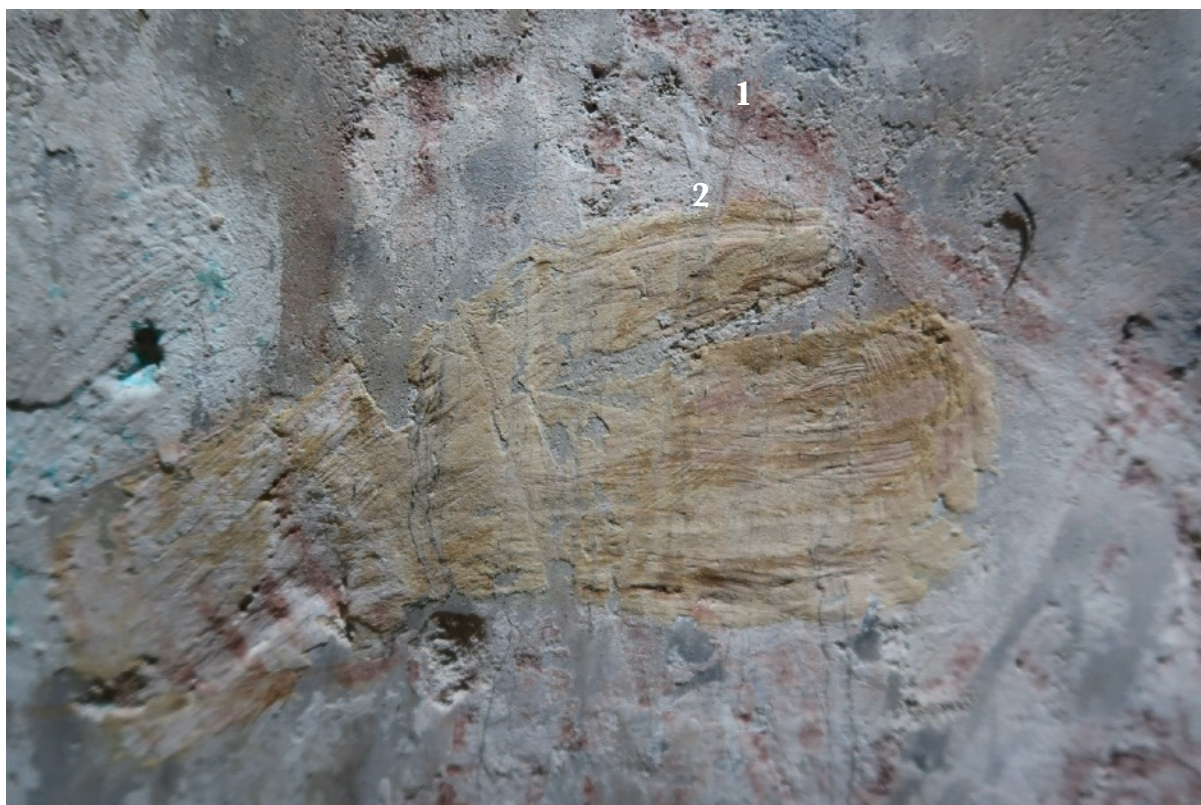
Markeringarna hänvisar till de följande två mikroskopbilder som tagits på rinnmärken vid handen i det drabbade området. Bilderna är tagna med USB-mikroskop Dinolite Pro förstoring upp till 200 ggr.

I det röda är det svårt att se tydligt några spår av märket, men i det vita ser man avsättningen av smuts på ytan. Det förekommer ingen påtaglig deposition eller urlakning av pigment.

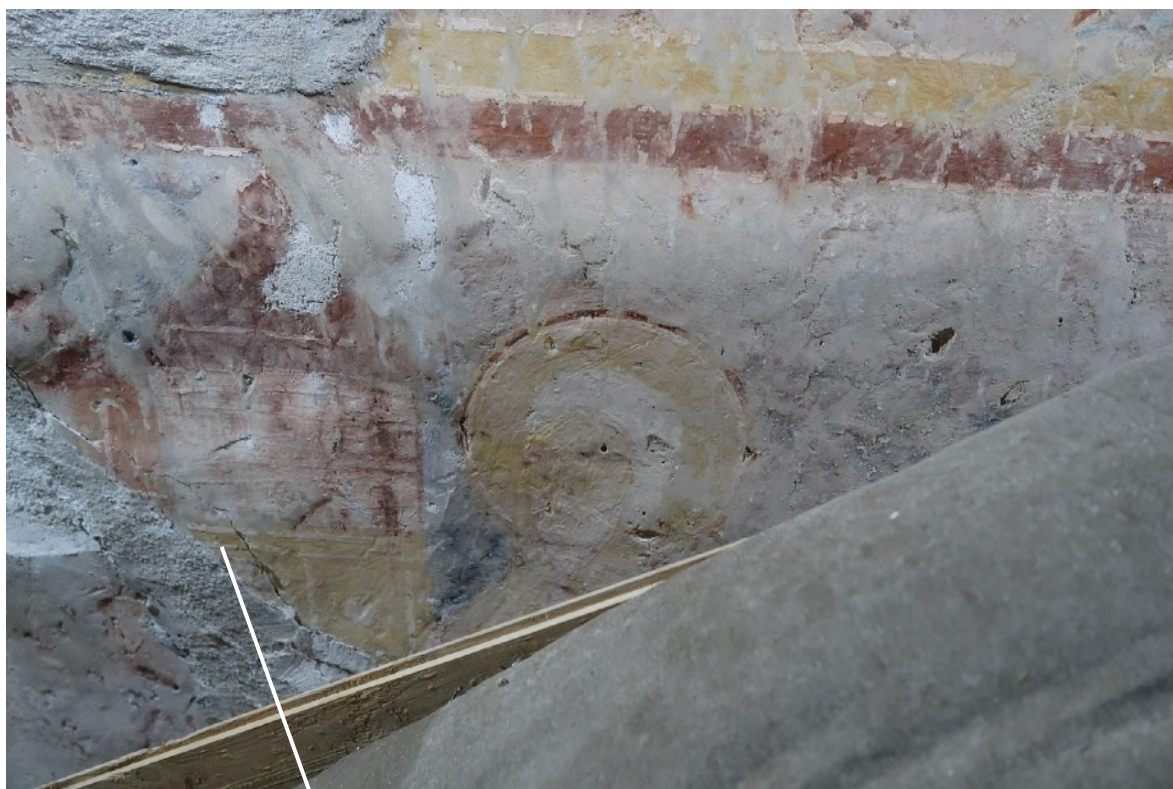
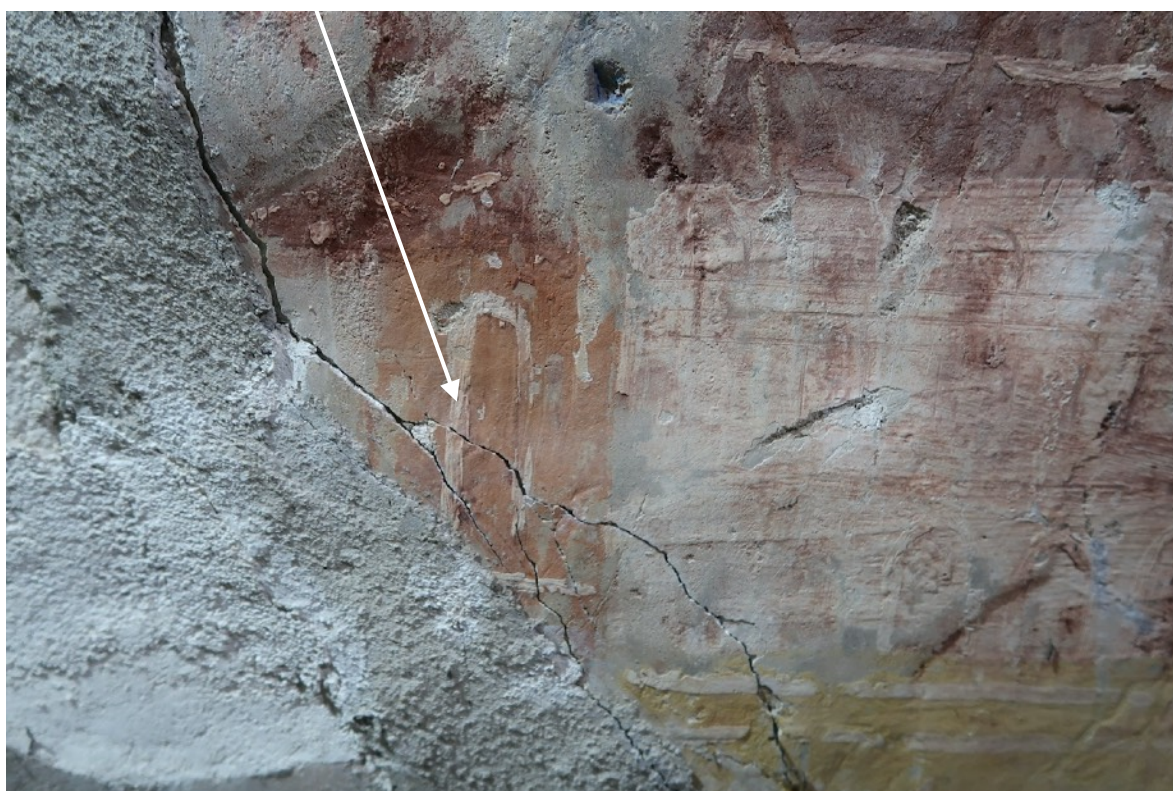
I det drabbade området finns inget putsskikt som sitter dåligt eftersom allt kantsäkrats sedan tidigare. Däremot finns det indikationer på att det gråfärgade bruket är för starkt eftersom det har skapat vidare sprickbildning och dragit loss originalputs från underlaget.

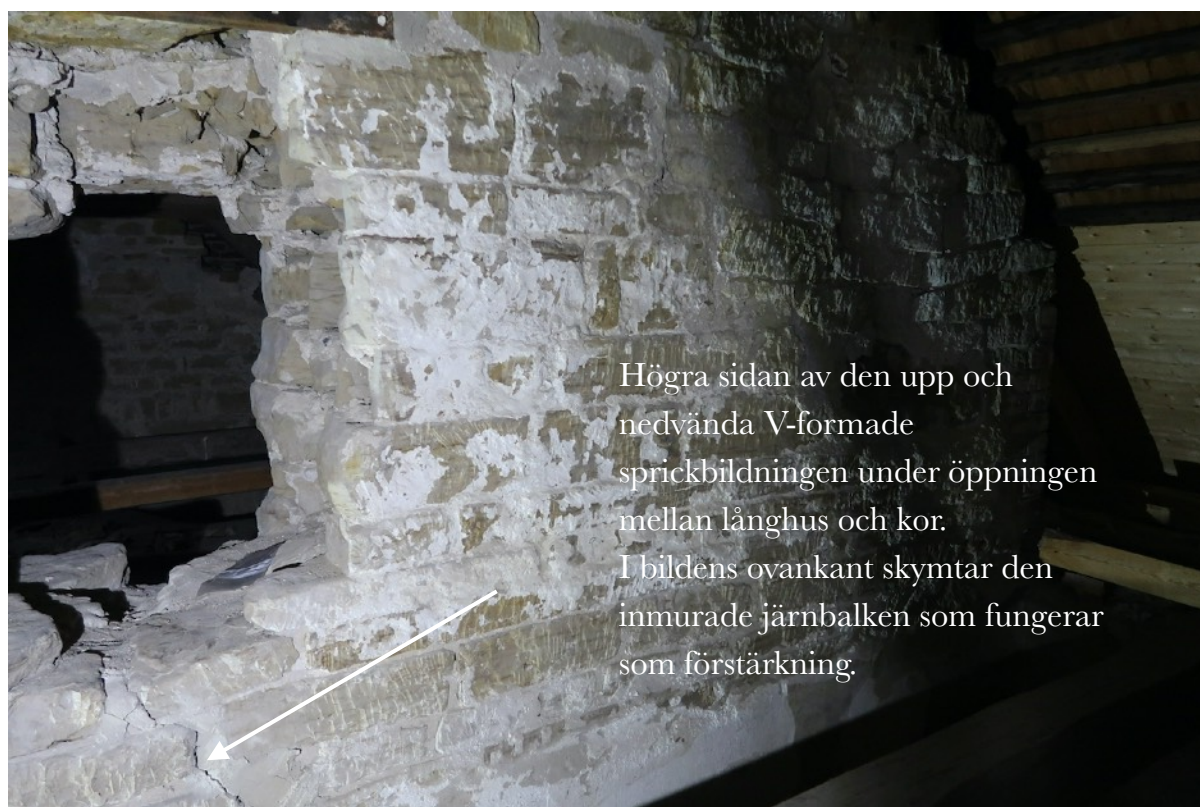
Under öppningen in till korvinden finns en spickbildning i form av ett upp och nedvänt V. Öppningen så som den ser ut idag är sekundär och man har mot långhuset till lagt in en järnbalk i ovankant som en förstärkning.

Lagningsbruket i den upp och nedvända V-formade sprickbildningen under öppningen har spruckit upp. Det tyder på att sprickan i muren har gett sig utåt alternativt nedåt. Sammantaget med den V-formade sprickbildning som finns i murverket i hela väggen (i norr och i söder) visar detta på en rörelse i murverket. I dagsläget råder ingen överhängande fara ut mot långhuset. Öppningen har däremot inte säkrats inne på korvinden. Ska man göra arbete på vinden som innebär att man måste passera genom öppningen in på korvinden så måste passagen säkras innan arbete påbörjas! Det finns en rasrisk som kan orsaka både person och materialskador om passagen används. Eventuell säkring av öppningen bör utföras diskret och varsamt i samråd med antikvarisk expertis.

Långsiktigt kan eventuellt ett dragstag lösa problemet med rörelsen i murverket. Detta bör utredas vidare av expertis.

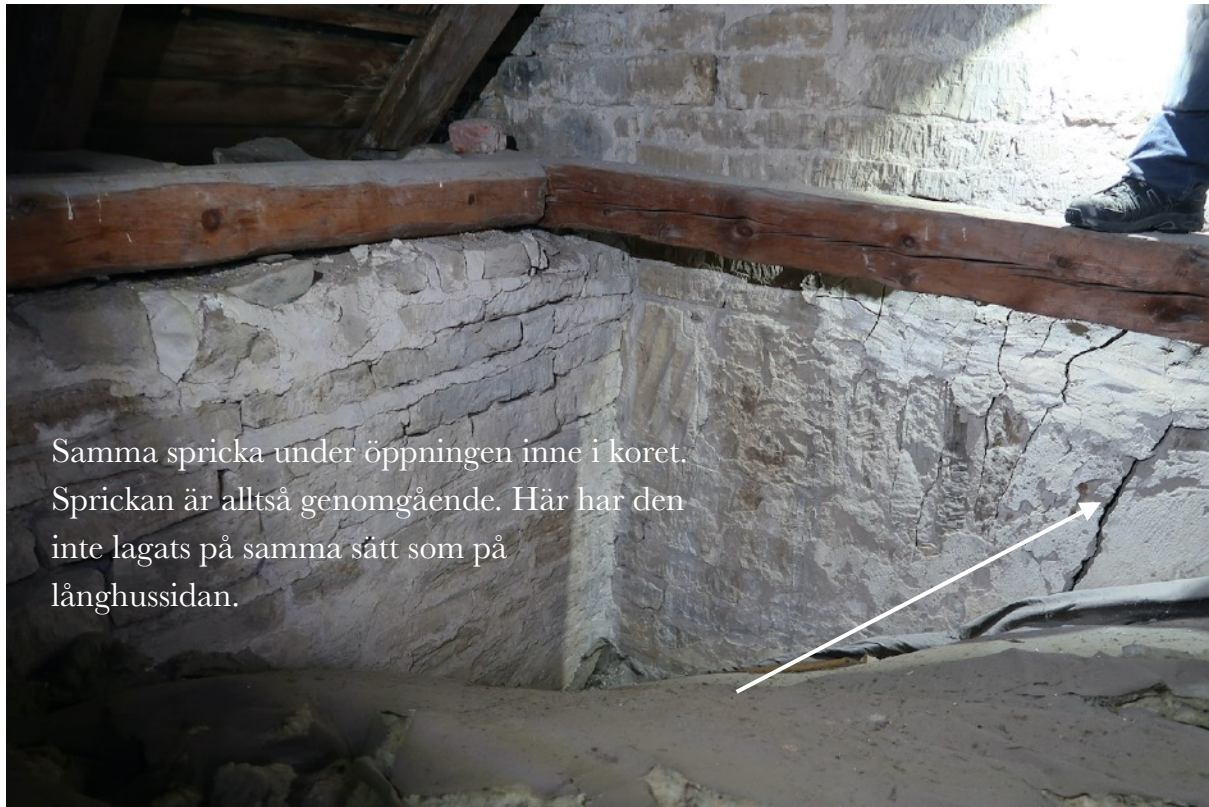
Samma spricka under öppningen inne i koret.
Sprickan är alltså genomgående. Här har den
inte lagats på samma sätt som på
långhussidan.

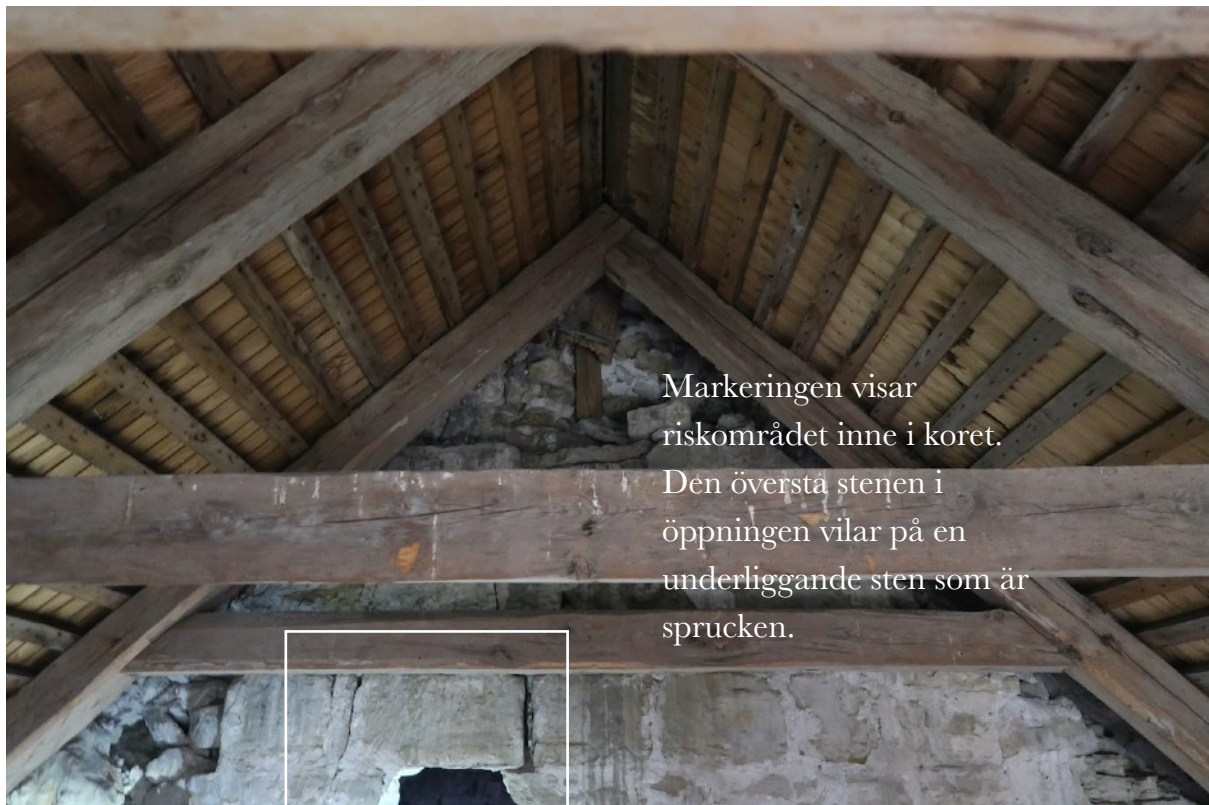
Markeringen visar
riskområdet inne i koret.
Den översta stenen i
öppningen vilar på en
underliggande sten som är
sprucken.

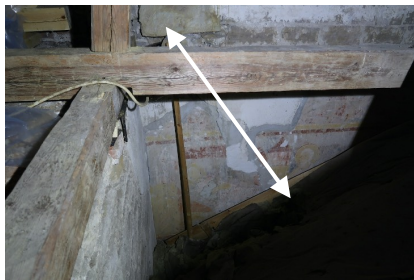
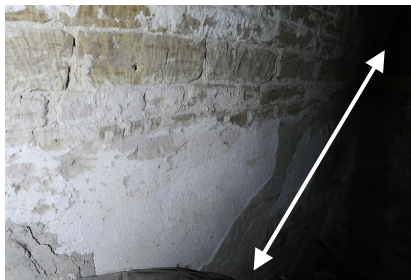
Triumfbågens västvägg med den V-formade sprickbildningen som går diagonalt ned i murverket.

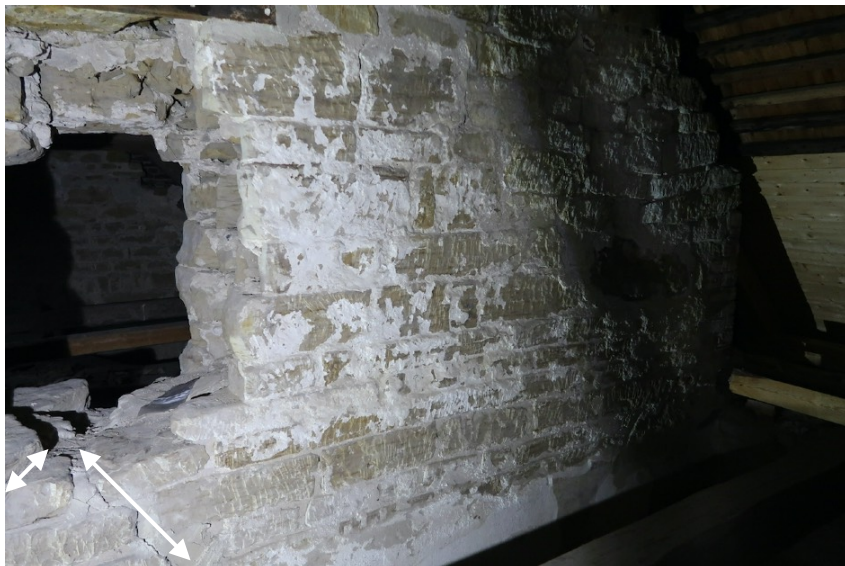
Den upp och nedvända V-formade sprickbildningen under öppningen in till koret.

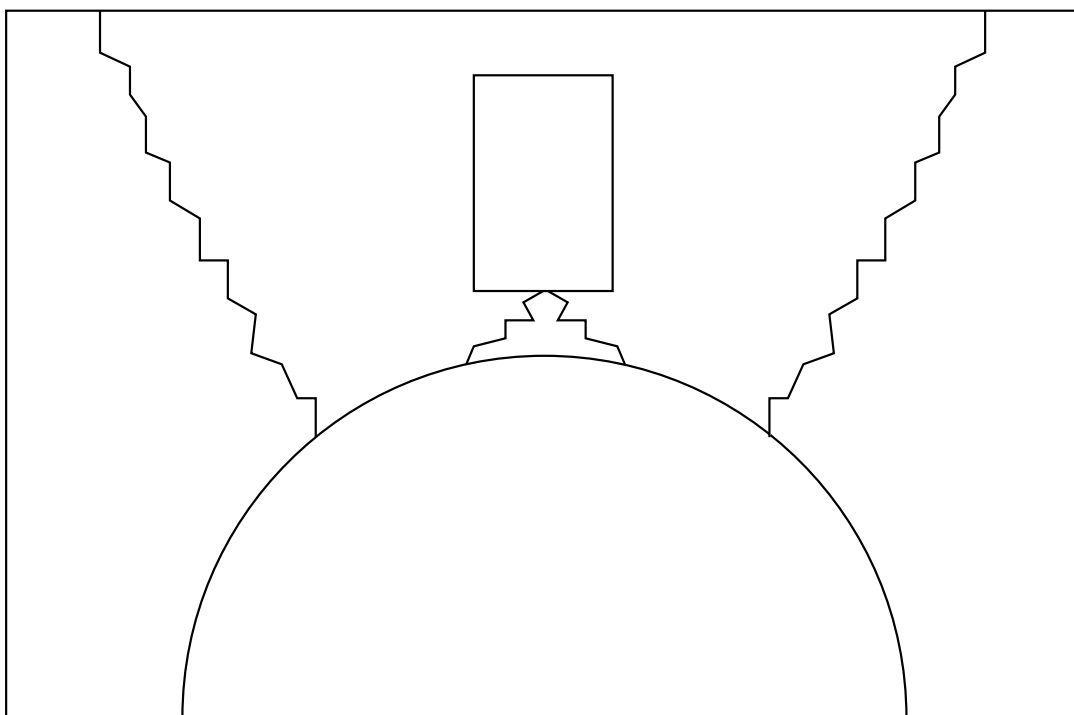
Schematisk skiss över sprickbildningen på triumfväggen.

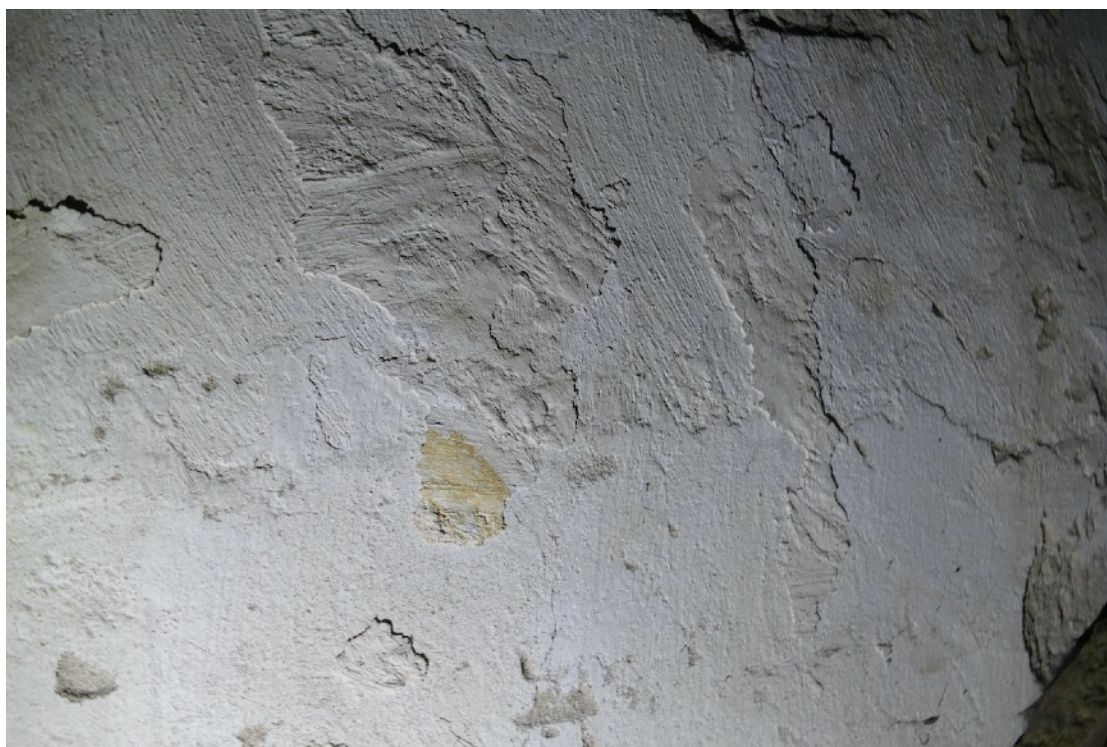
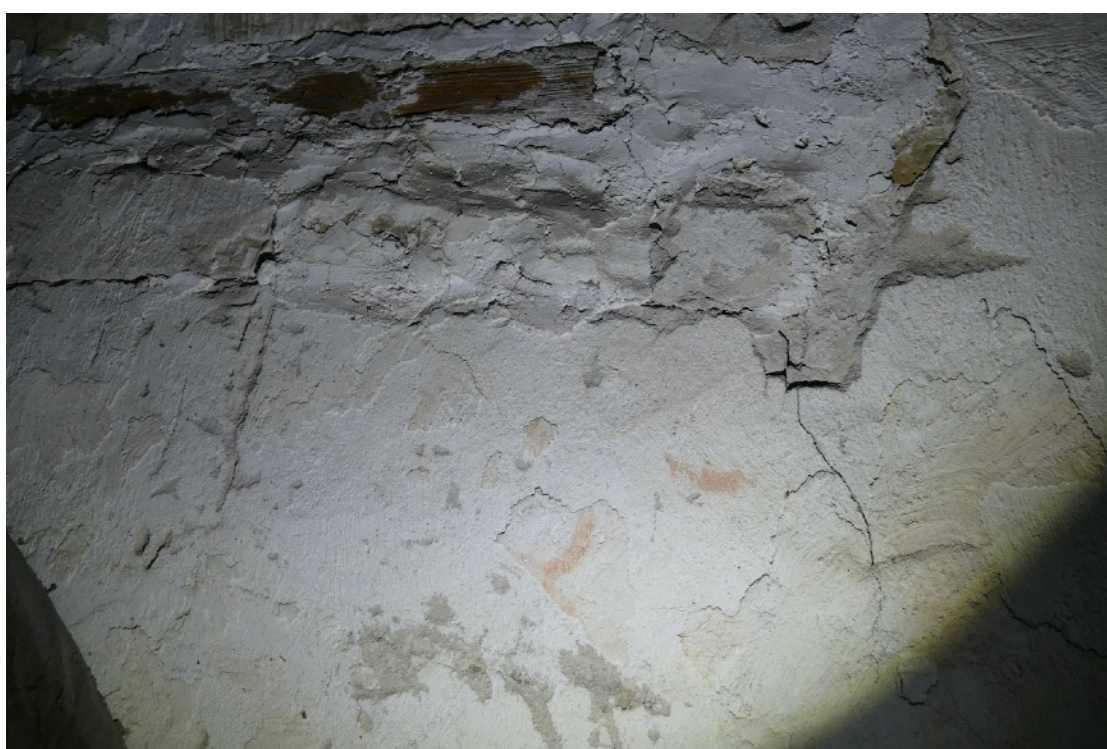
Dessa målningsrester är svårare att uppmärksamma än de i öster. Dessutom finns det tunn målningsputs som bitvis har dålig vidhäftning till underputsen och som skulle behöva ses över. Försiktighet måste iaktas i detta område vid framtida arbeten på vinden.

Här ligger dessutom isoleringen dikt an mot det spröda målningskiktet. I öster och i koret har man lyft bort mattorna och skapat en fri zon på ca 20 cm mellan isoleringsskikt och målningar. Detta vore önskvärt även på norrväggen.

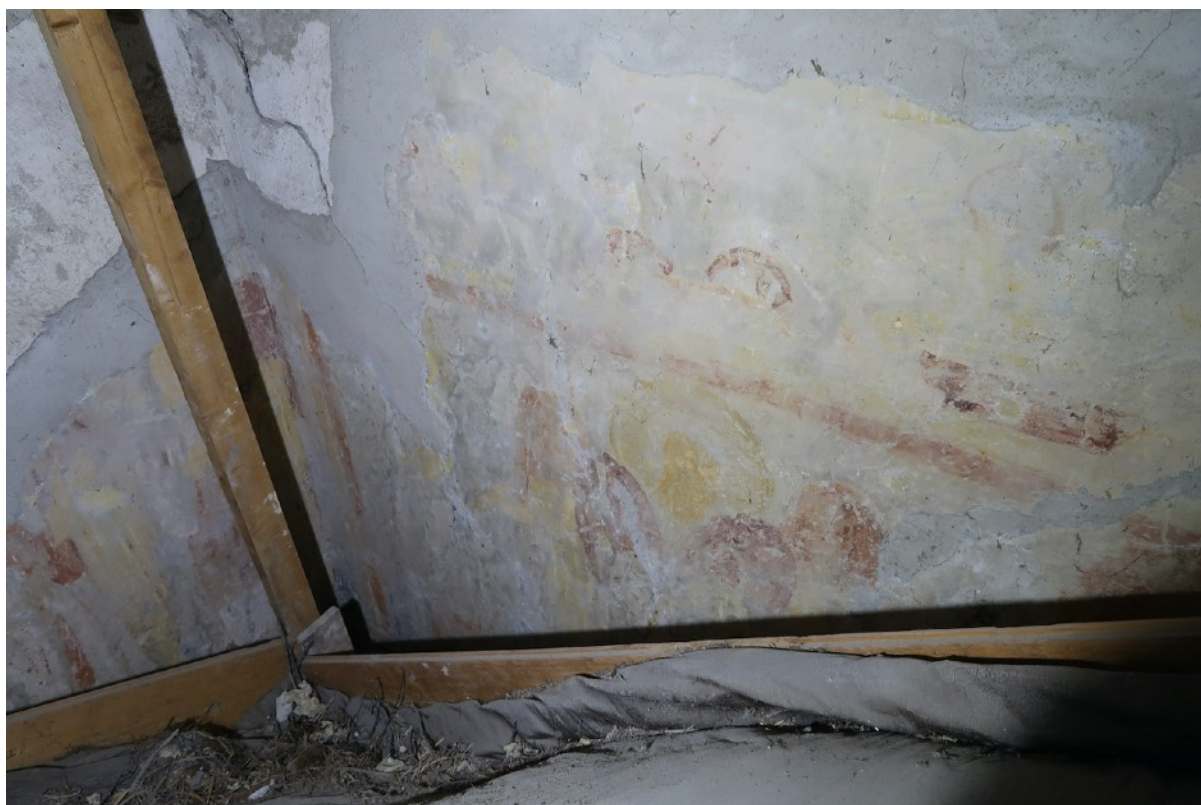
Korets nordöstra hörn med apostlaraden och rester av den avslutande bådden på tribunväggen.

Undermålningen är även i koret gjord i gråsvart och gult. Det gråsvarta ligger som klangbotten till rester av blått och även grönt pigment. Karnationerna är gula liksom gloriorna. Här finns mindre av det pastosa seccomåleriet bevarat än ute i långhuset. I det nordvästra hörnet har underputsens släppt från muren som kalvat utåt. Här bör putsen säkras innan takarbeten påbörjas eftersom läckaget på norrsidan möjligen måste åtgärdas även en bit in på korvinden.

Som syns på bilden ovan finns ett ramverk av råspont som håller isoleringsmattorna på plats. Olyckligtvis ligger den öst-västgående plankan och trycker in i målningsputsens på norrväggen. Detta måste åtgärdas även om inga arbeten med yttertak ska göras just här.
