Dalby kyrka  
Lunds stift, Skåne län

Statusbedömning av kalkputs på långhusvind och  
sidogalleri  
20200603

Dalby kyrka besöktes 20200603 inom ramen för stiftsprojektet Medeltida kalkputs och kalkmålningar på kyrkvindar i Lunds stift.

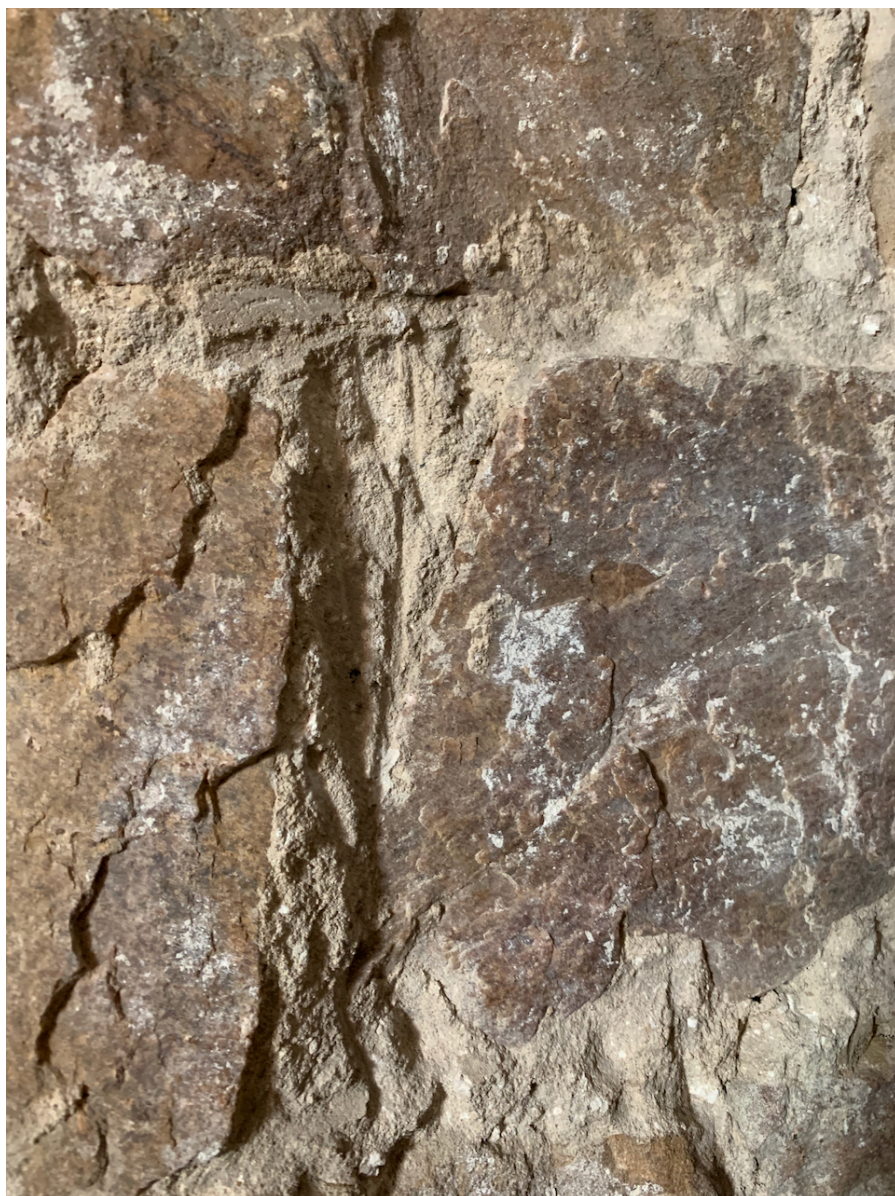
Glättningseffekten som observerats på kalkbruket kan uppnås både genom en bearbetning med trä- och metallverktyg. Troligen rör det sig i det här fallet om ett metallverktyg eftersom skåran/ markeringen in i fogbruket är så tunn. Det ser ut som ett snitt in i bruket.

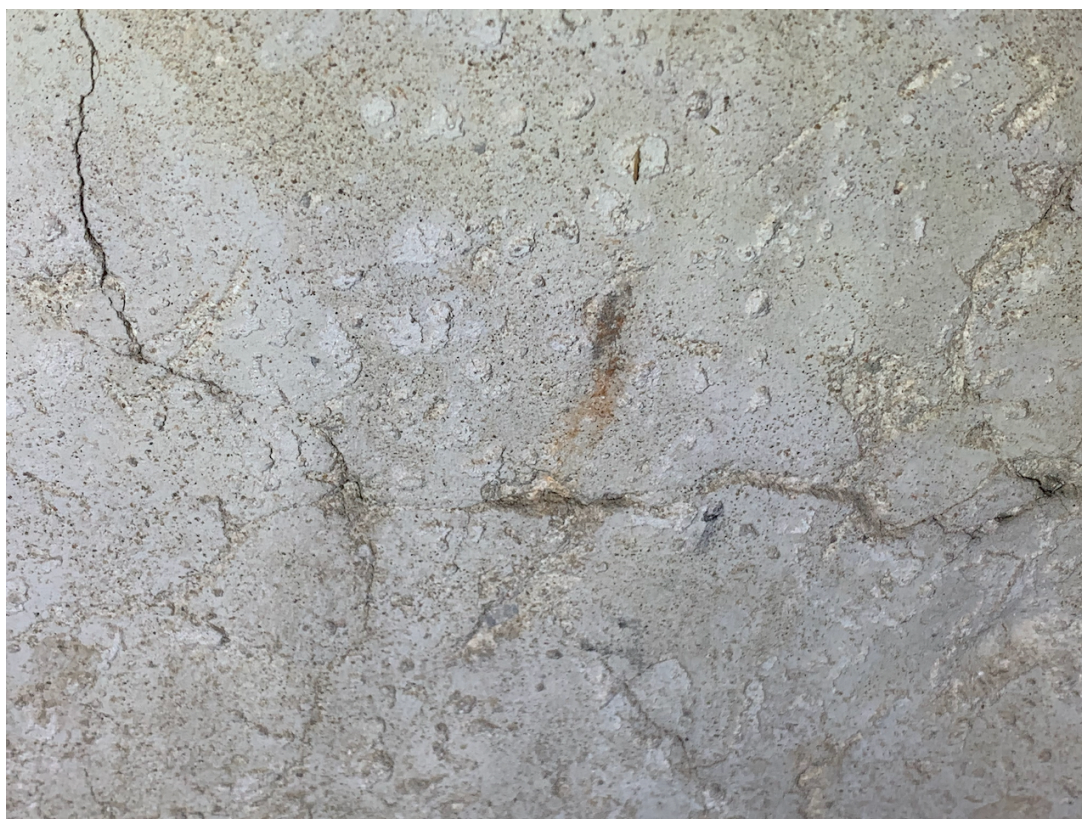
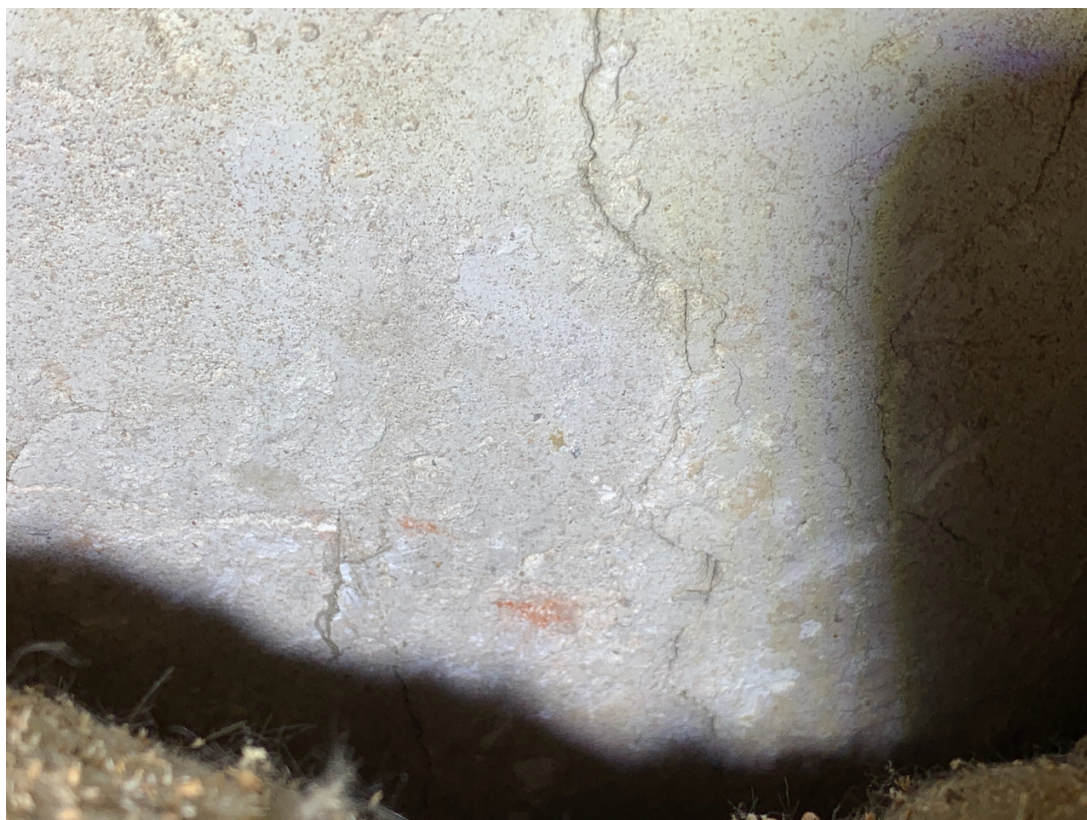
Det förekommer putsrester med en röd/rostig färg. Det är svårt att säga utifrån de enskilda rester som finns, men troligen rör det sig om en missfärgning snarare än rena pigmentspår.

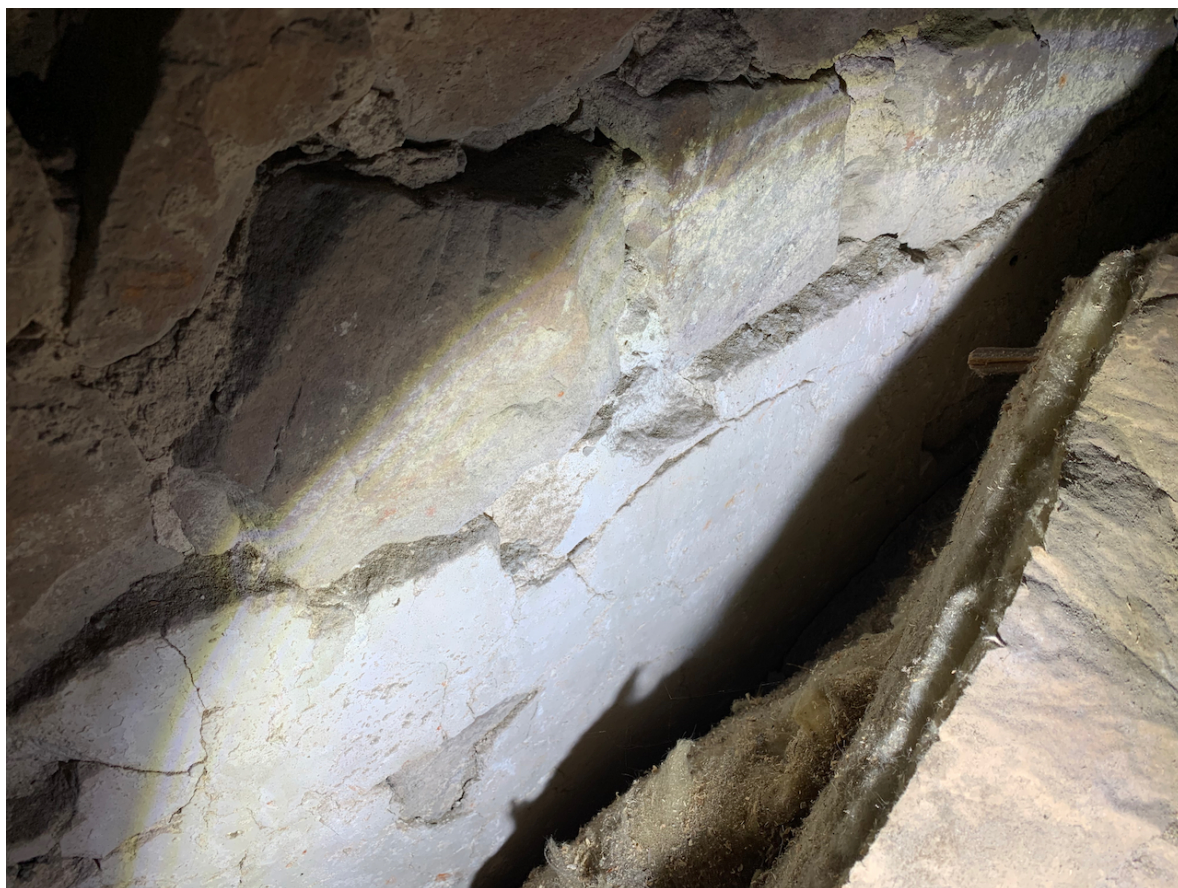
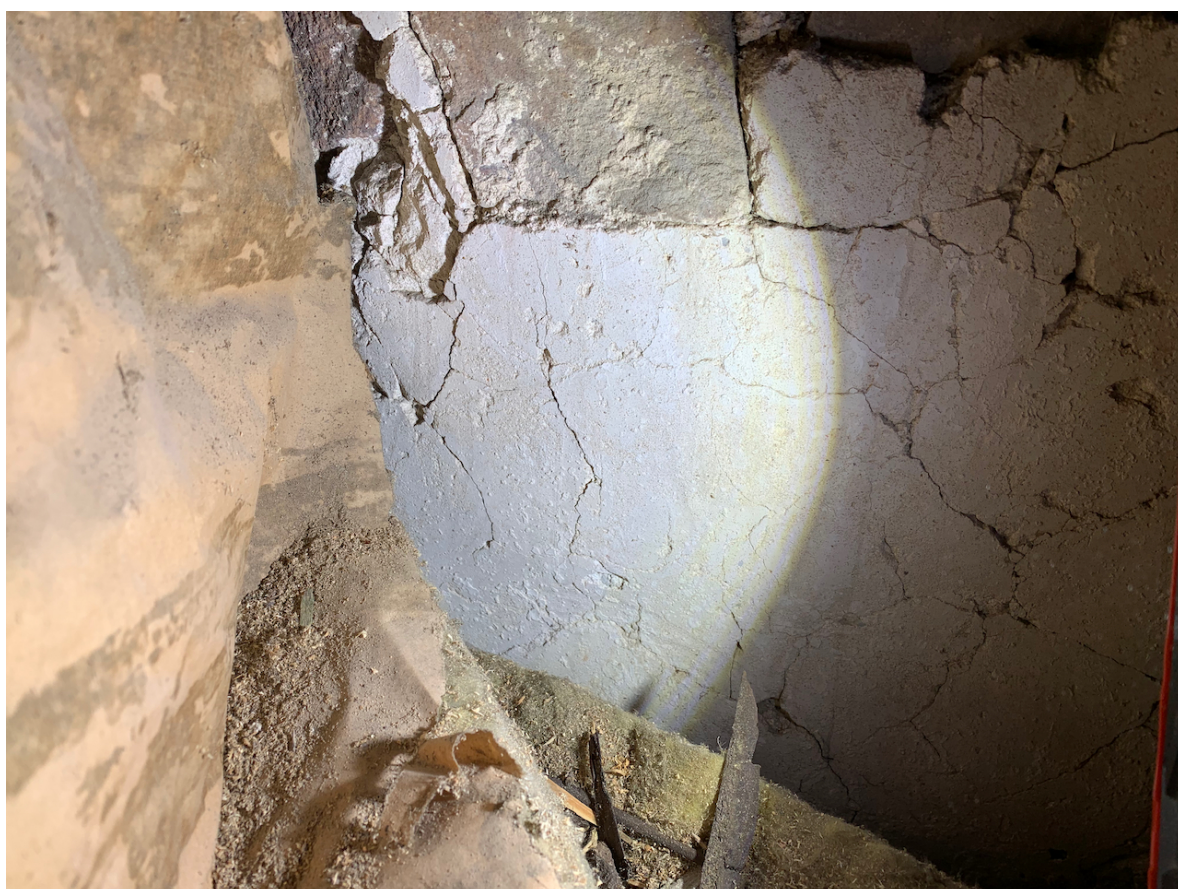
Ytputsen är tydligt påförd från höger till vänster. Putsen är uppsprucken i den sedvanliga upptorkningskrackleringen. På vissa ställen släpper putsskiktet från murverket, men överlag så sitter ytputsen bra. Tjockleken varierar mellan 1-3/4 cm.

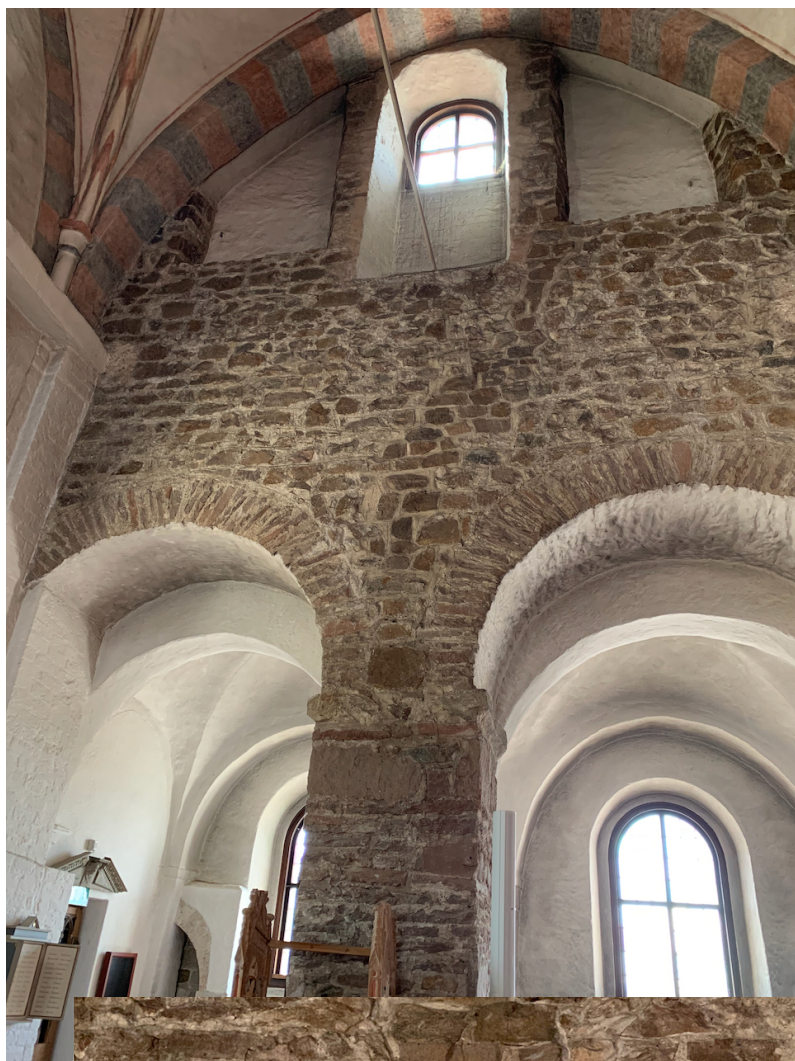
Enskiktspåts på det södra sidoskeppet.

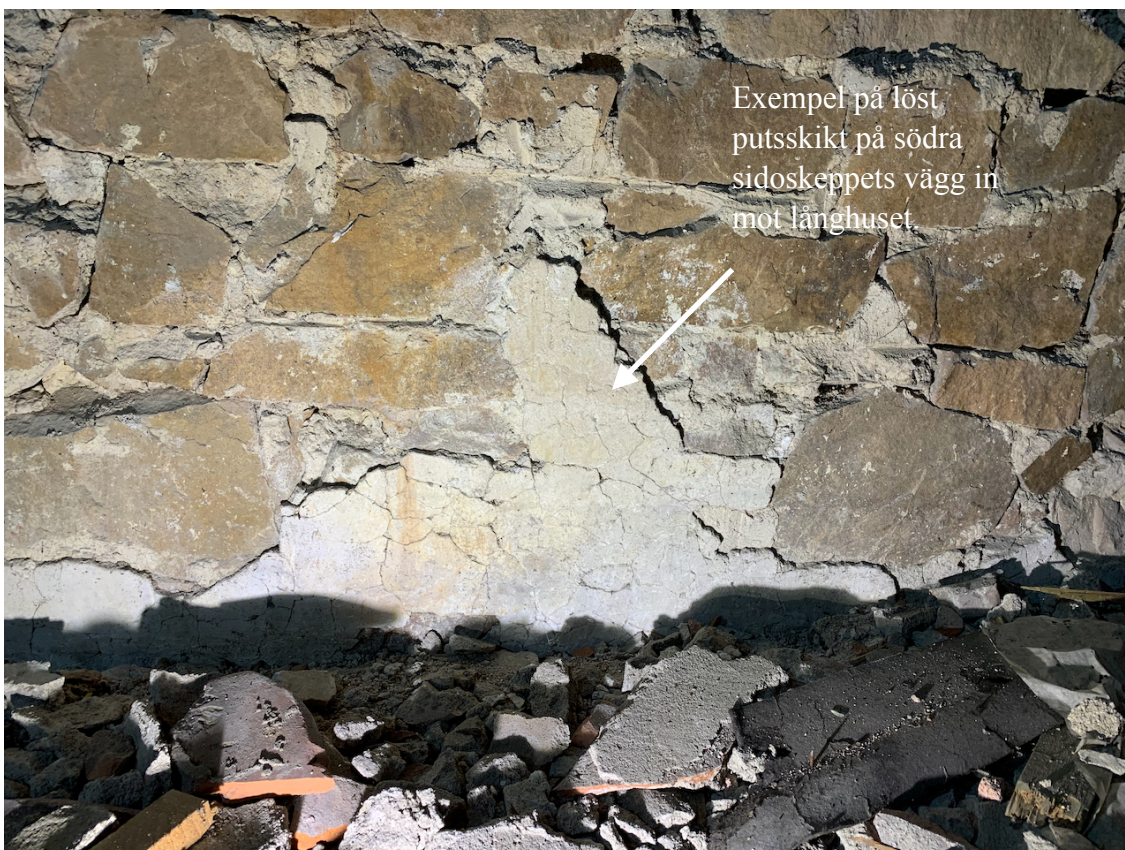
Exempel på löst putsskikt på södra sidoskeppets vägg in mot långhuset

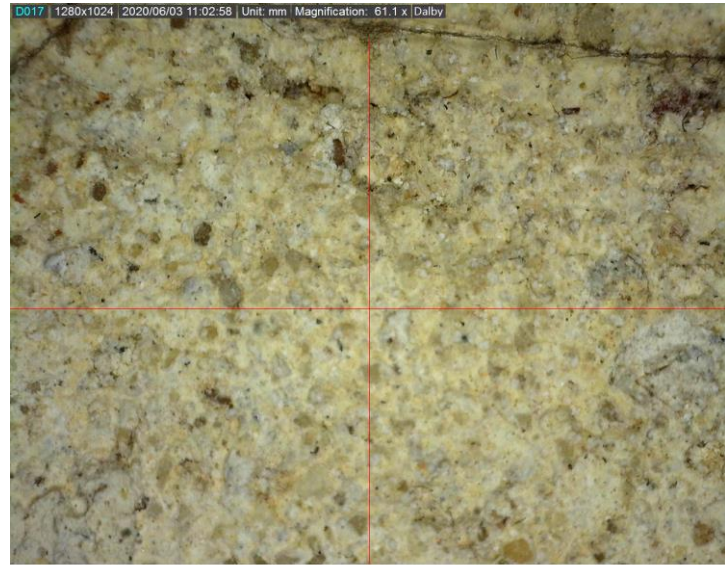
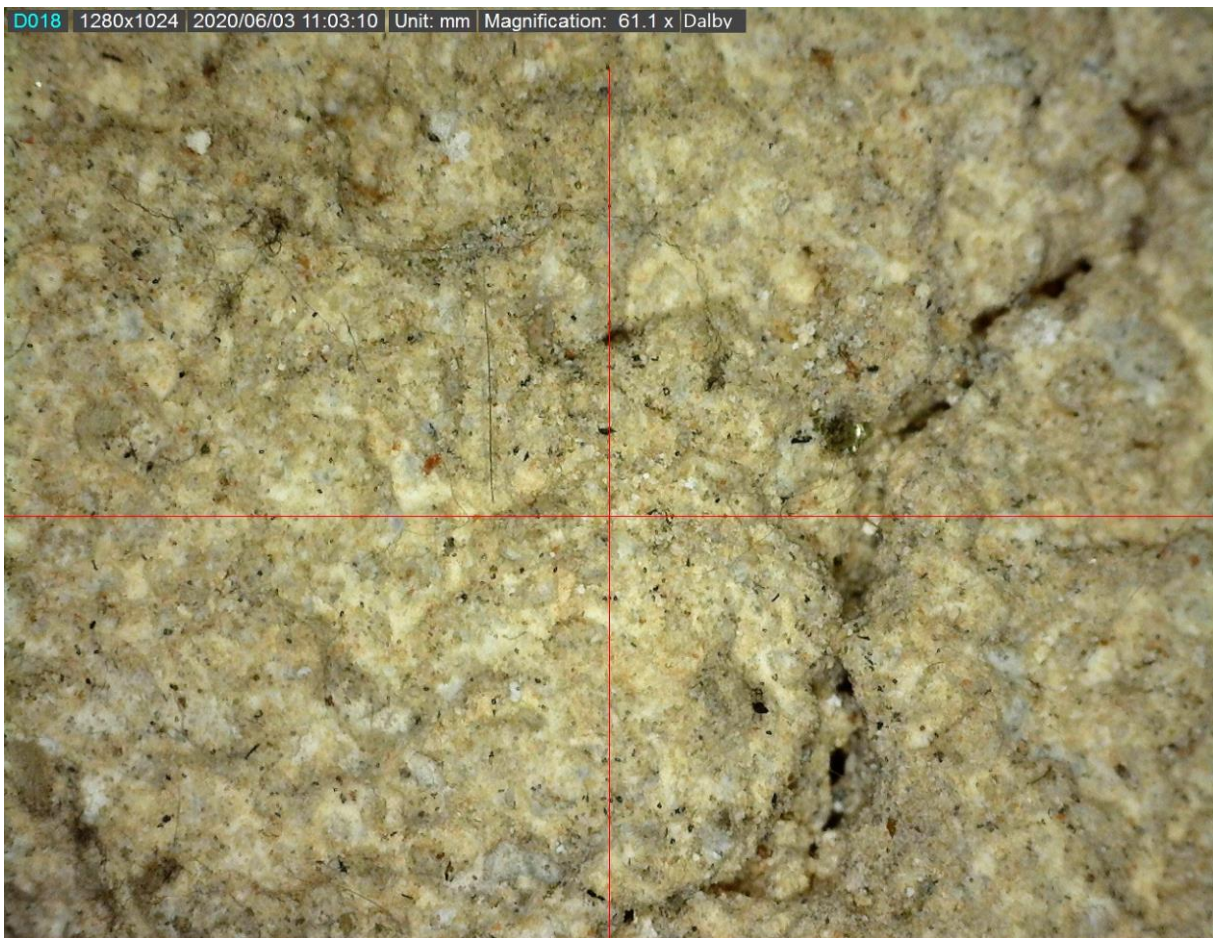
Ursprungligt fogbruk (mitt 1000-tal). Gulvit nyans, fin ballast och tät. Ristat i fogarna, troligen med metallverktyg när putsen var relativt fuktig. Ristningar i fogarna synliga i väggar med originalyta även i kyrkorummet. Nedan mikroskopbilder av fogbruket.

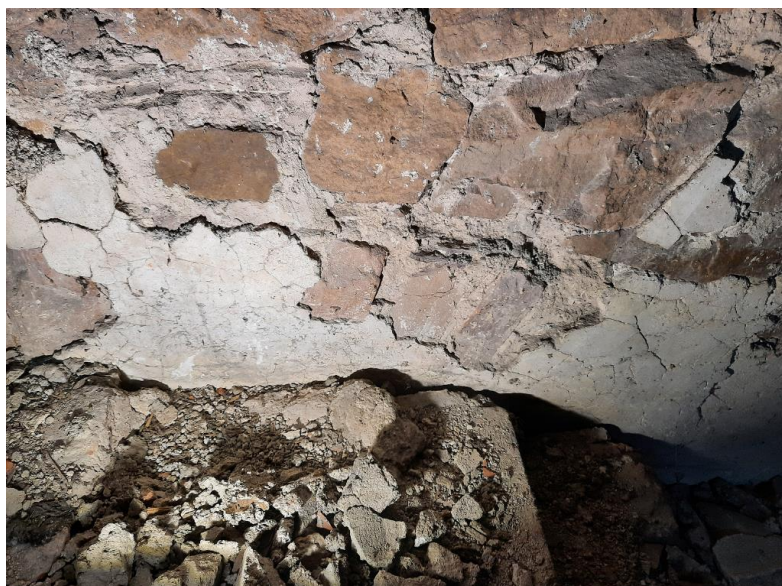
Vitaktigt enskiktsputs, ojämn tjocklek mellan 6 till 15 mm.

Glättad yta med bearbetningsspår. Torkningssprickor som pekar på hög andel kalk mot ballast.

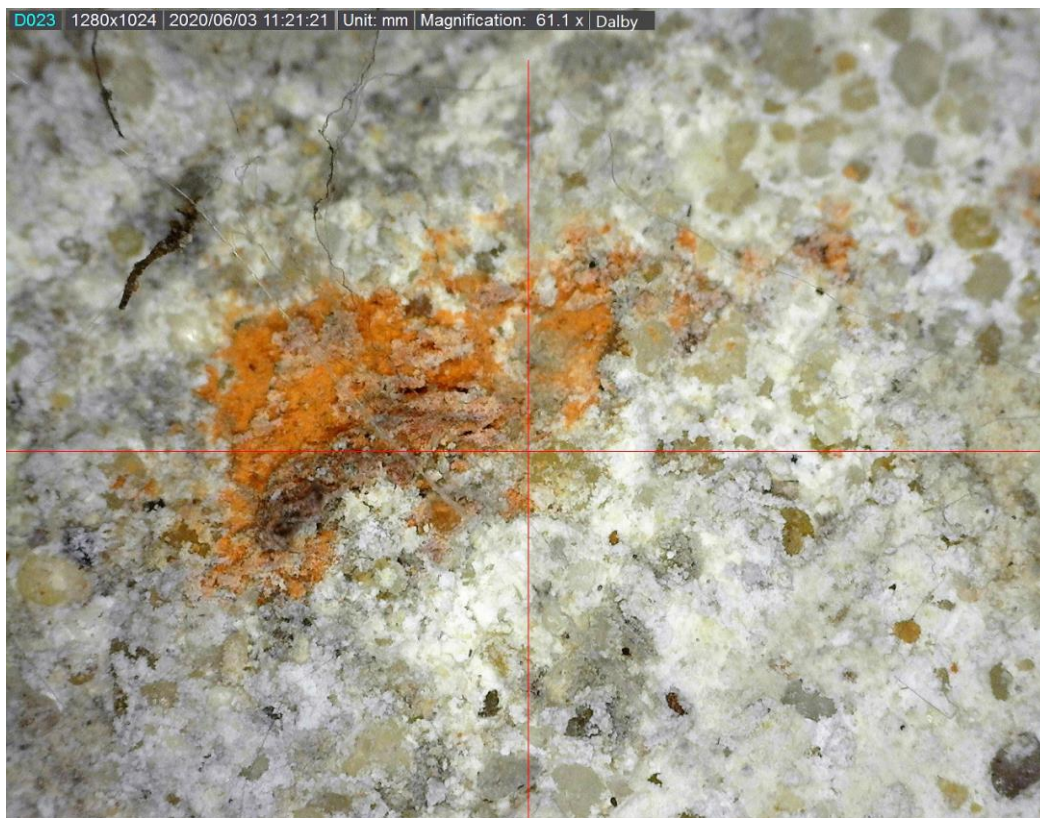
Nr 1. Röd fläck på ytsputsen.

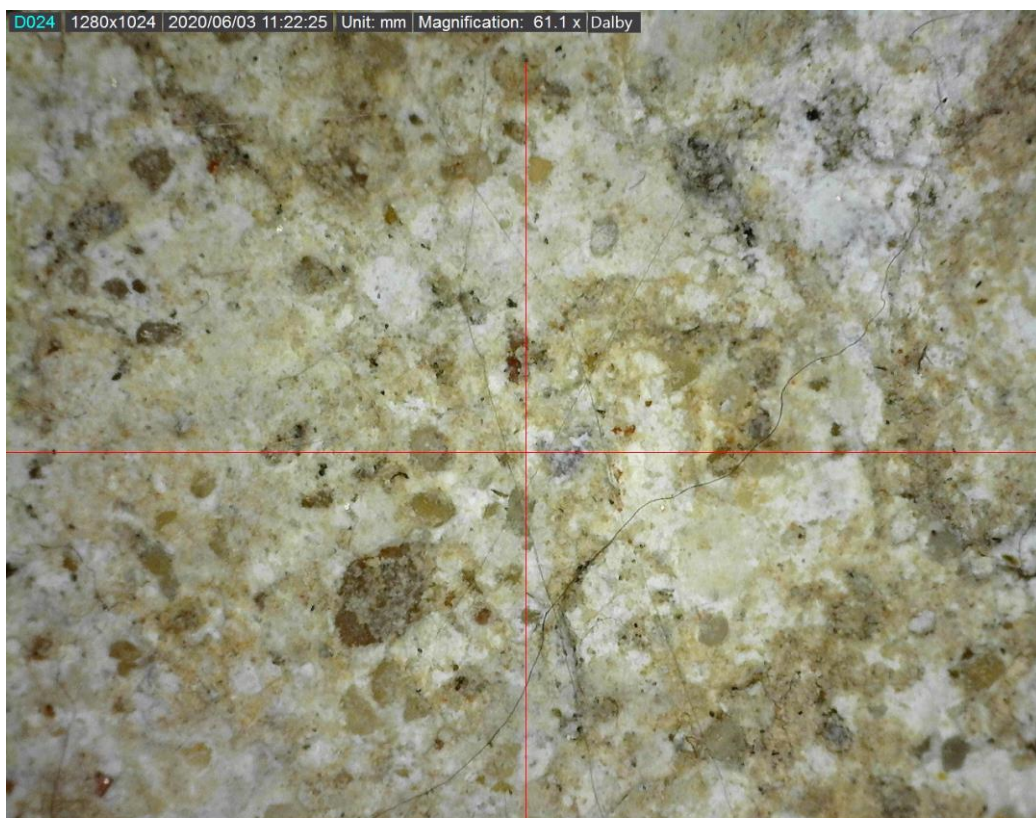
Nr 2. Ytputs.

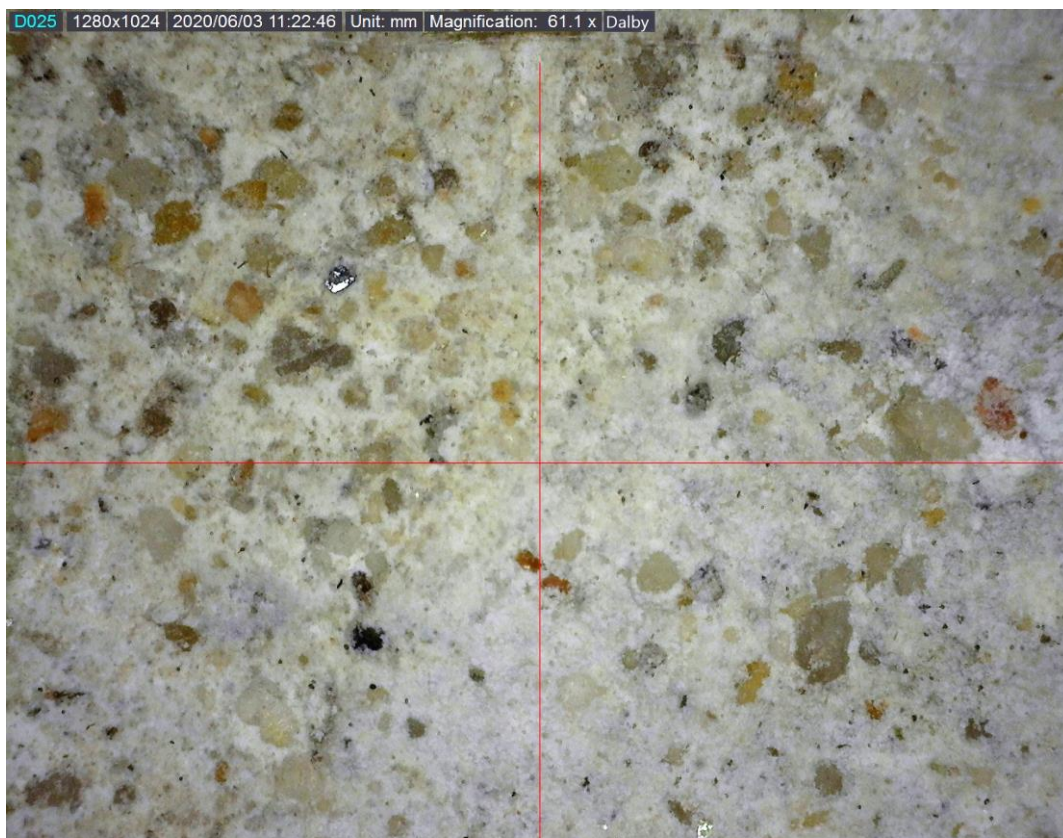
Nr 3. Ytputs.

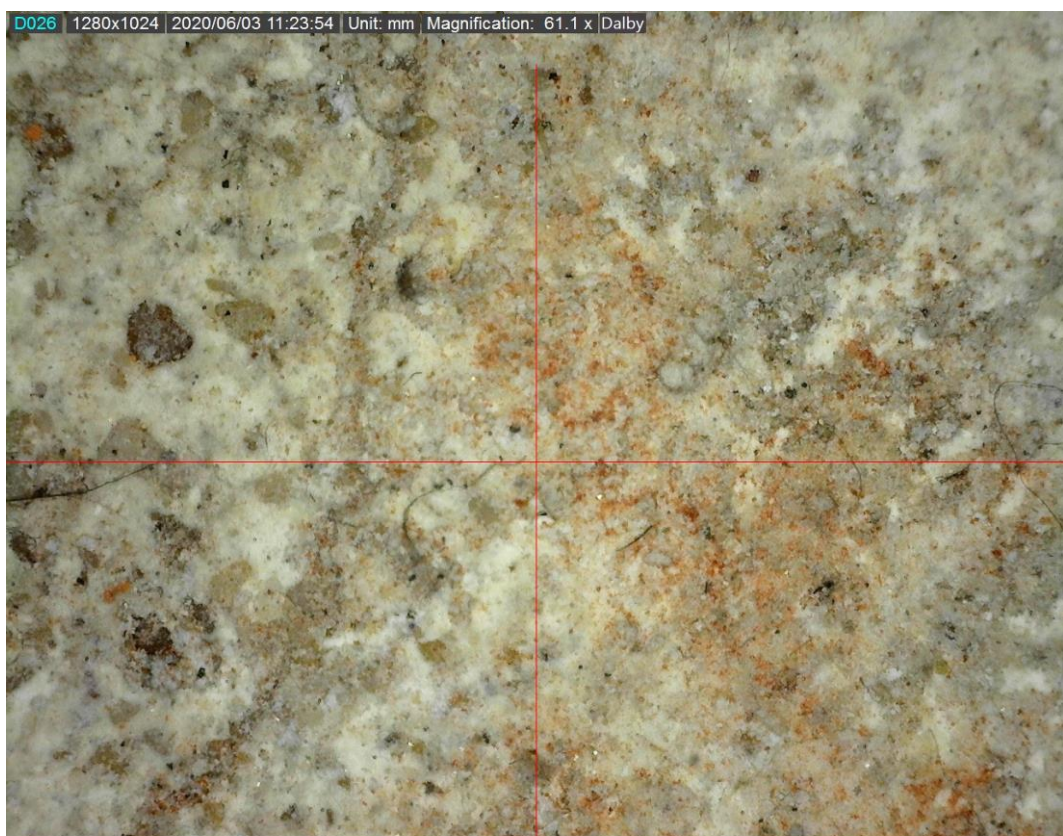
Nr 4. Ytputs med spår av rött.

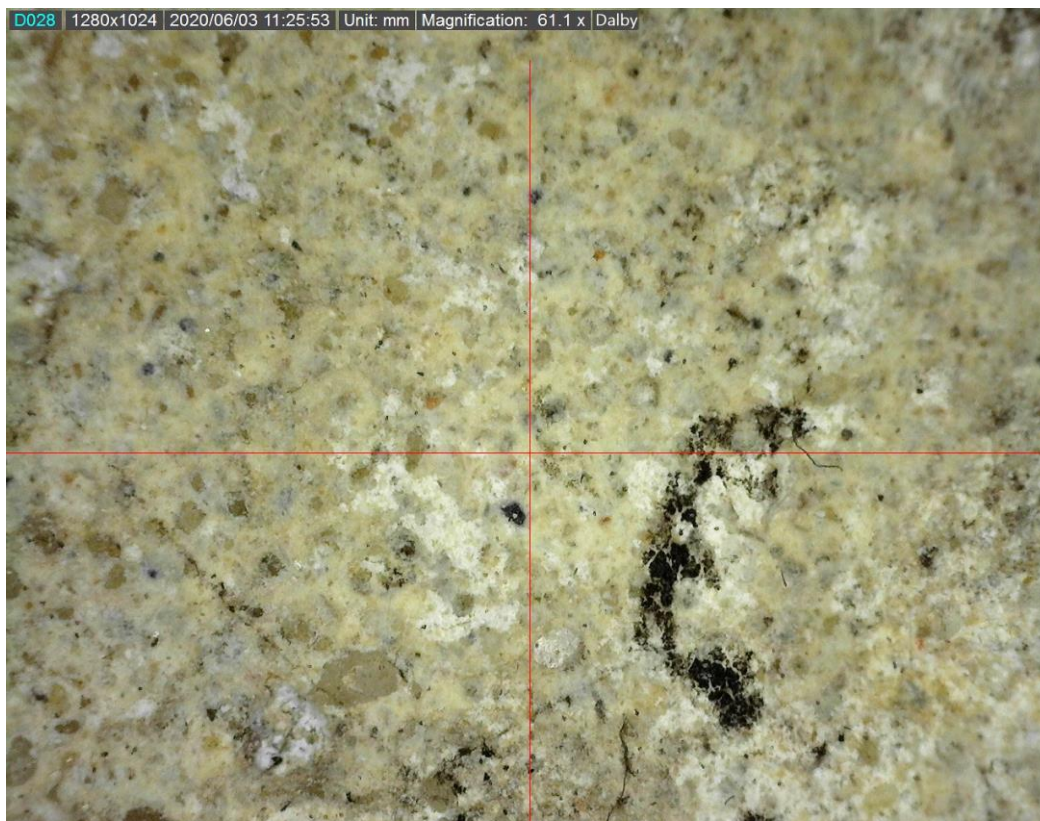
Nr 5. Kol i ytputsen.

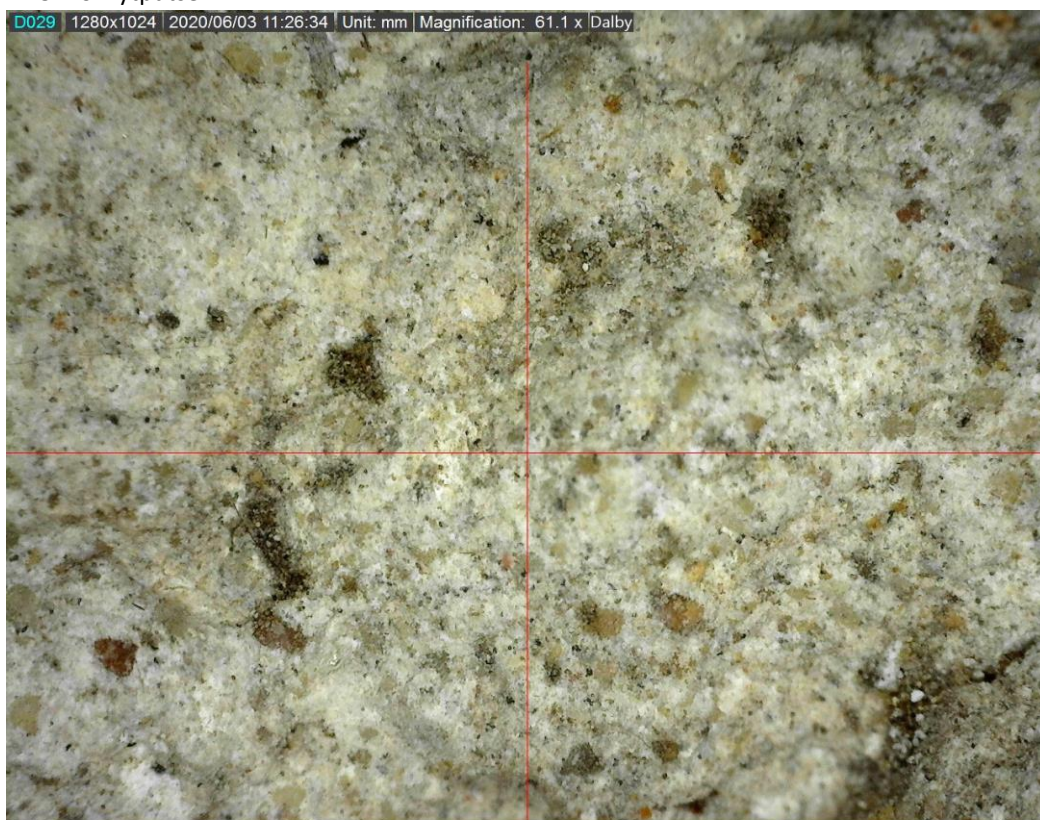
Nr 6. Ytputs, kant vid skada.

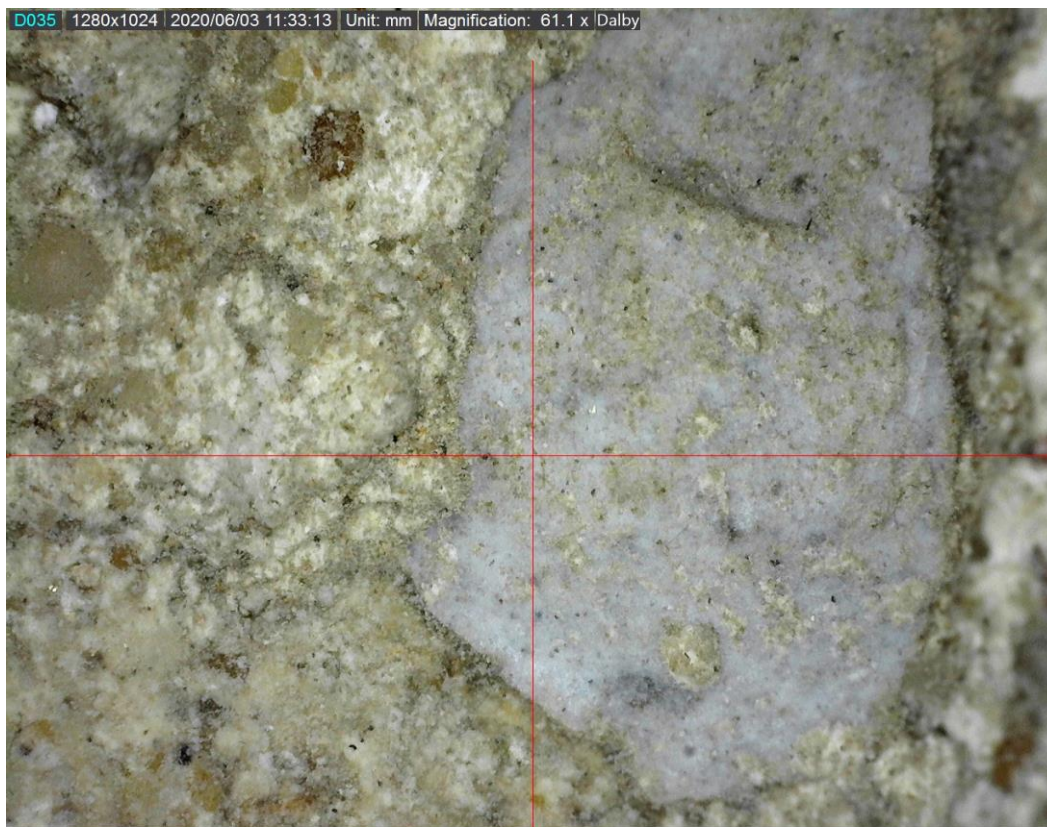
1. Ytputs med rest av gråaktigt skikt.

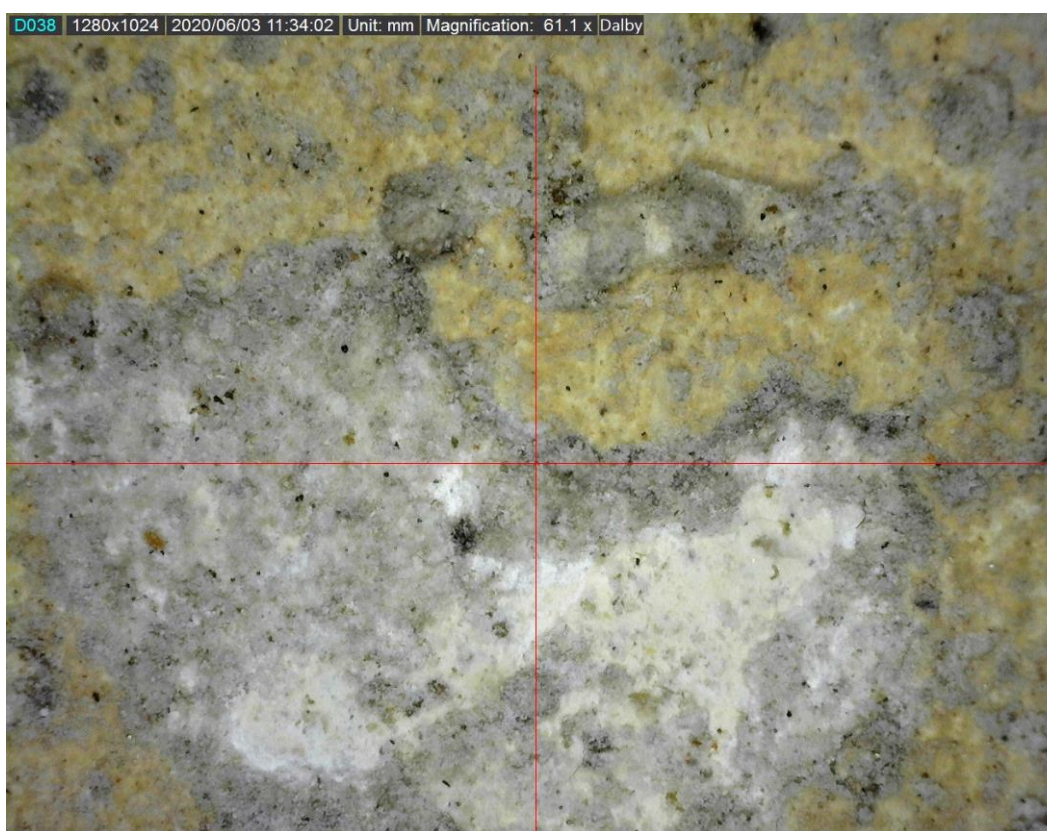
2. Ytputs med gulaktigt skikt.

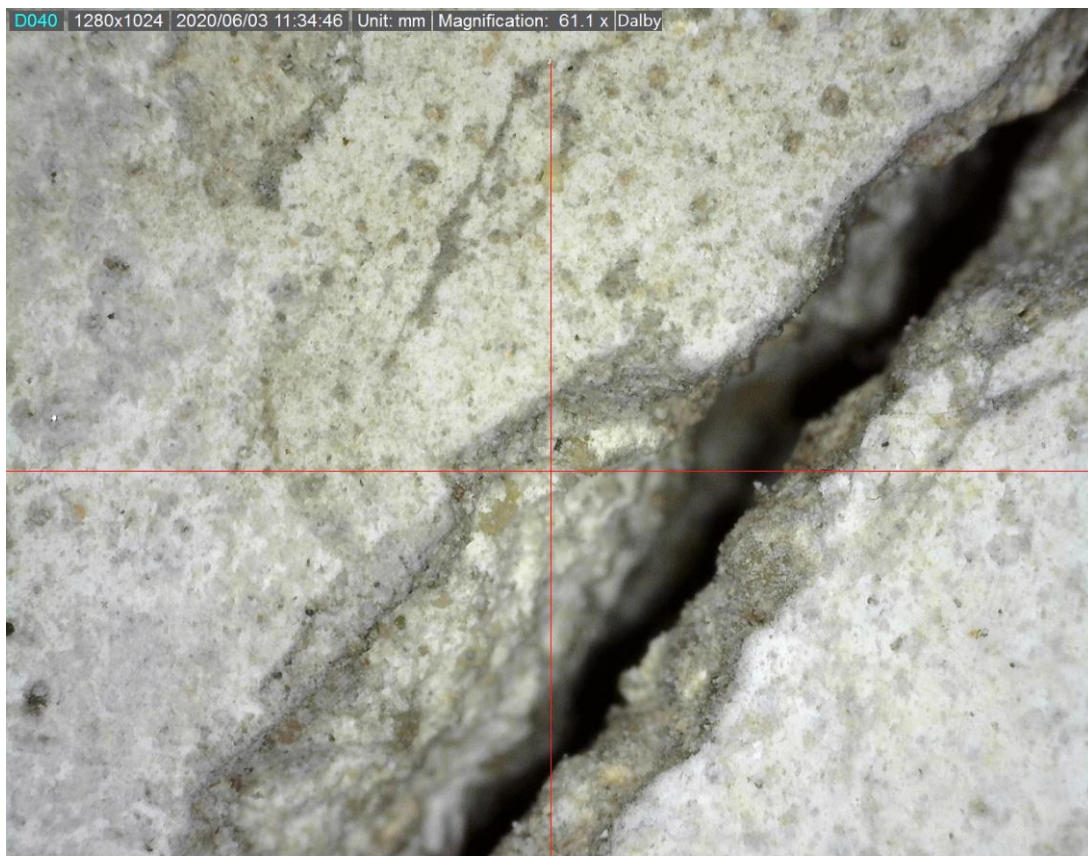
3. Spricka i ytspets.

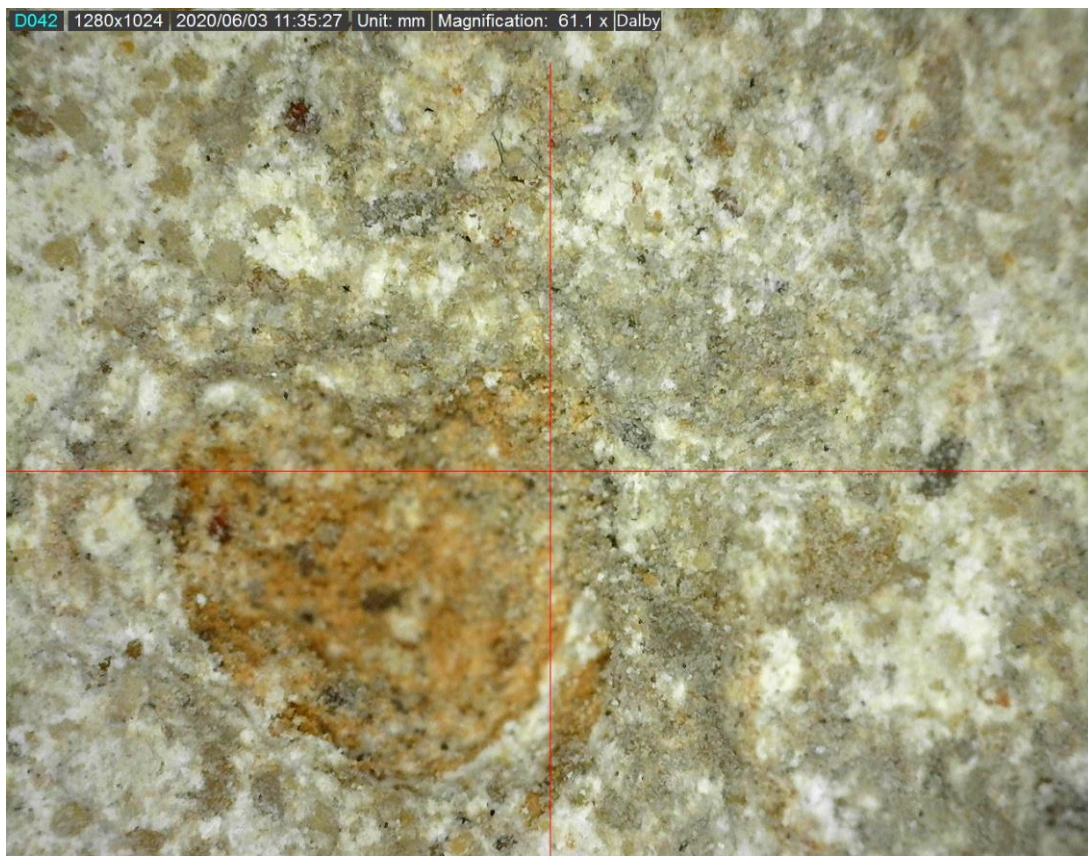
4. Rödaktigt område i nedsänkning.
