Fjellie kyrka
Lunds stift, Skåne län

Statusbedömning av målningsrester och kalkputs på
långhus- och korvind
20191204

Fjelie kyrka besöktes 20191204 inom ramen för stiftsprojektet ”Medeltida kalkputs och kalkmålningar på kyrkvindar i Lunds stift”.

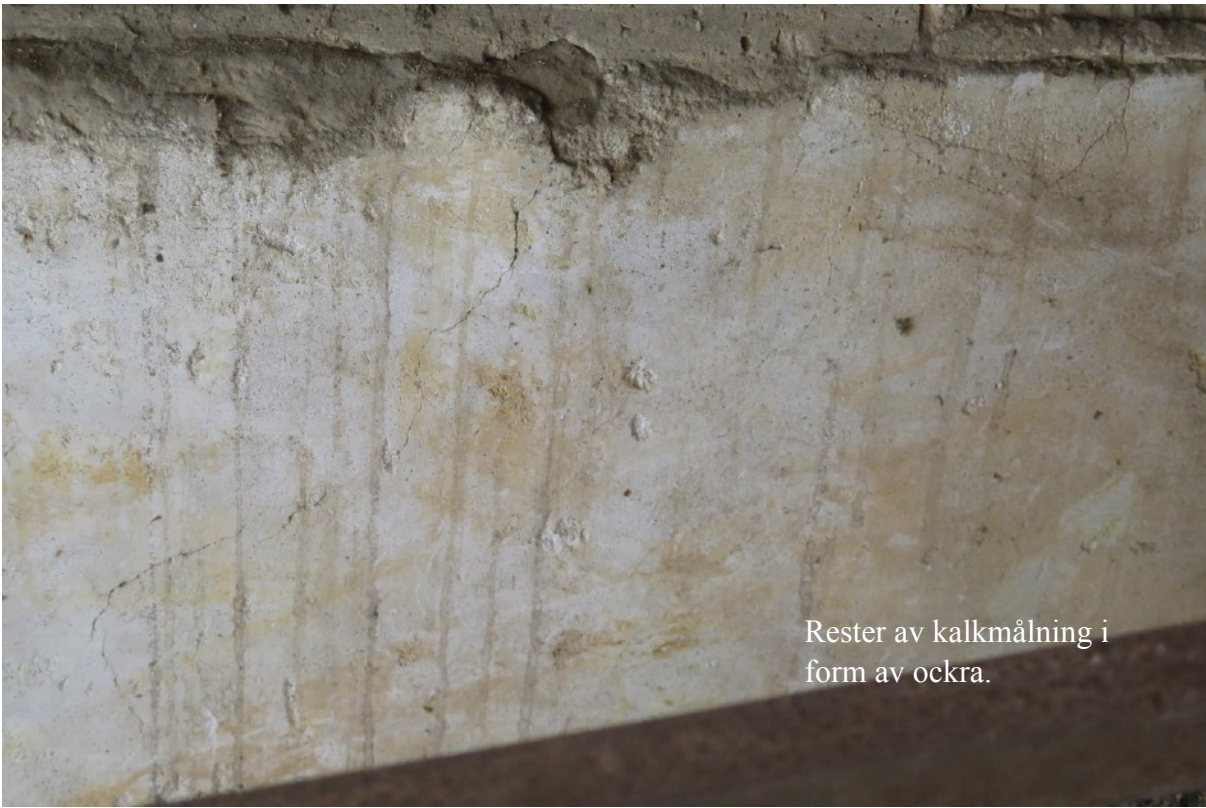
Rester av kalkmålning i form av ockra.
