# Lövö kyrka utvändig renovering 2022

# Lovö kyrka utvändig renovering 2022

Under 2022 genomgick Lovö kyrka en omfattande utvändig renovering. Skador i fasader och tak åtgärdades och takavvattningen förbättrades för att minska behovet av framtida underhåll. Syftet var att för lång tid säkerställa fasadens och takets funktion samtidigt som kyrkans estetiska och historiska värden bevarades. Arbetet projekterades av konsulter specialiserade på äldre byggnader och utfördes av entreprenörer med gedigen kompetens om traditionella material och hantverk.

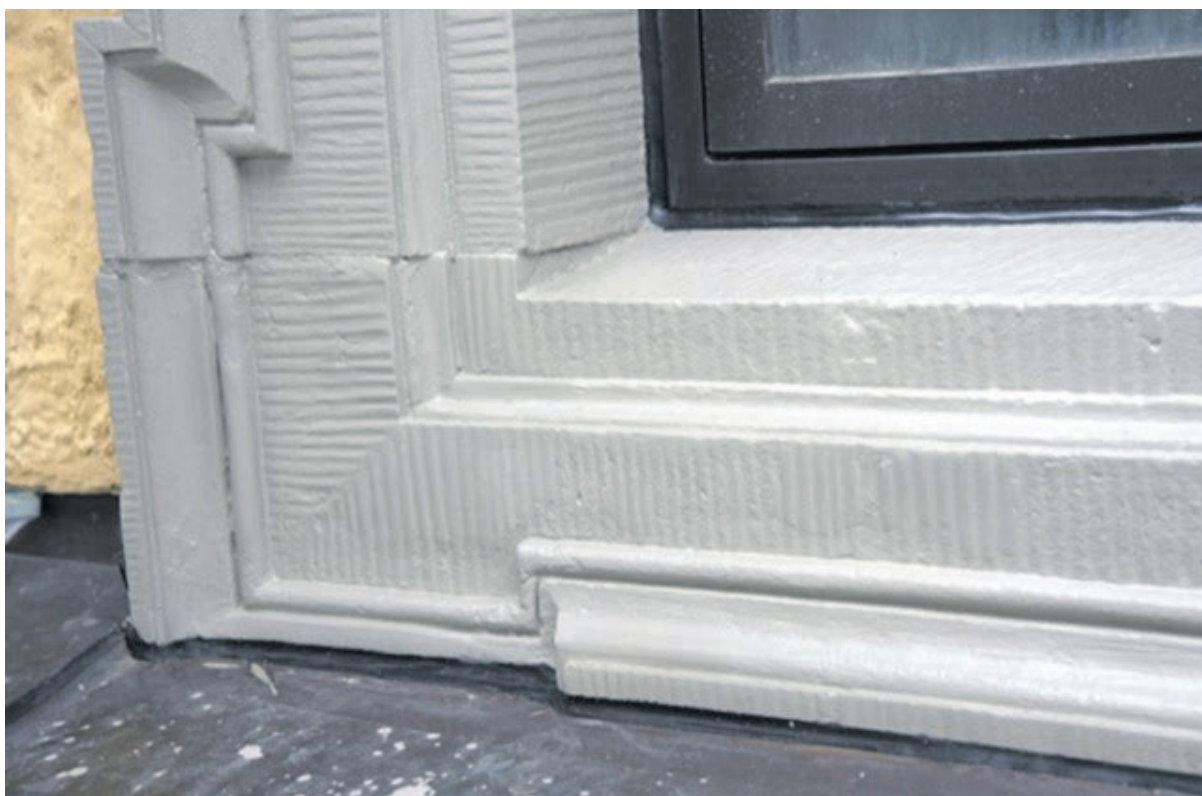
Koret har ett stort fönster och ett litet överfönster på varje fasad, i norr, öster och söder. Stora fönstret i öster är ett blindfönster bakom altartavlan. Samtliga fönster har profilerade omfattningar huggna i gotländsk sandsten. Sockeln är murad i roslagssandsten. Stenen i fönsteromfattningarna hade vittringsskador i form av så kallad avbladning och sandning. De hade också fläckats svarta av påväxt och flera lager av krackelerade färgrester satt löst.

För att inte skada den fint huggna reliefen har sandstenen försiktigt skrapats ren från löst sittande vittringsskador och nog rengjorts från färgrester och påväxt. Därefter har stenen konsoliderats, det vill säga behandlats med ett medel som sedan härdar för att skapa ett fast underlag. Materialförluster har lagats i och bearbetats till yta och form för att likna det ursprungliga utseendet. Avslutningsvis målades fönsteromfattningarna med en grå linoljefärg. Kulören bestämdes efter undersökning av äldre färgrester och stämdes av mot korets kalkavfärgningar, gul kulör på spritputsen och grå på hörnlisener och listverk.

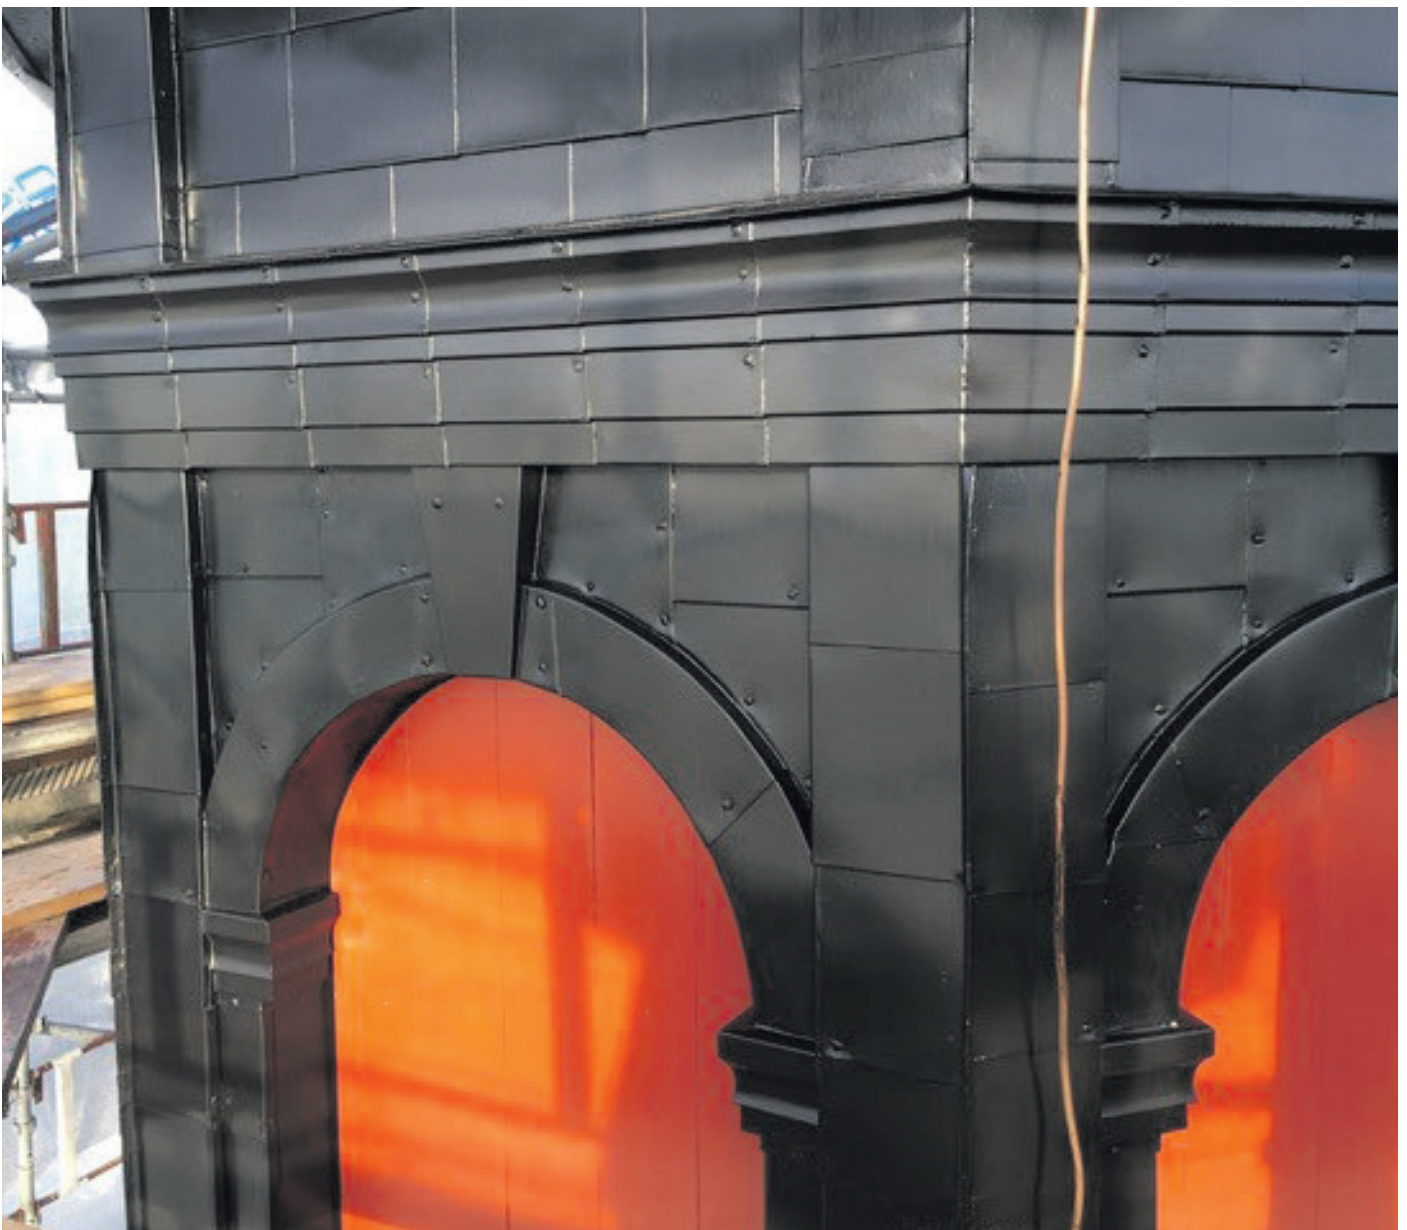
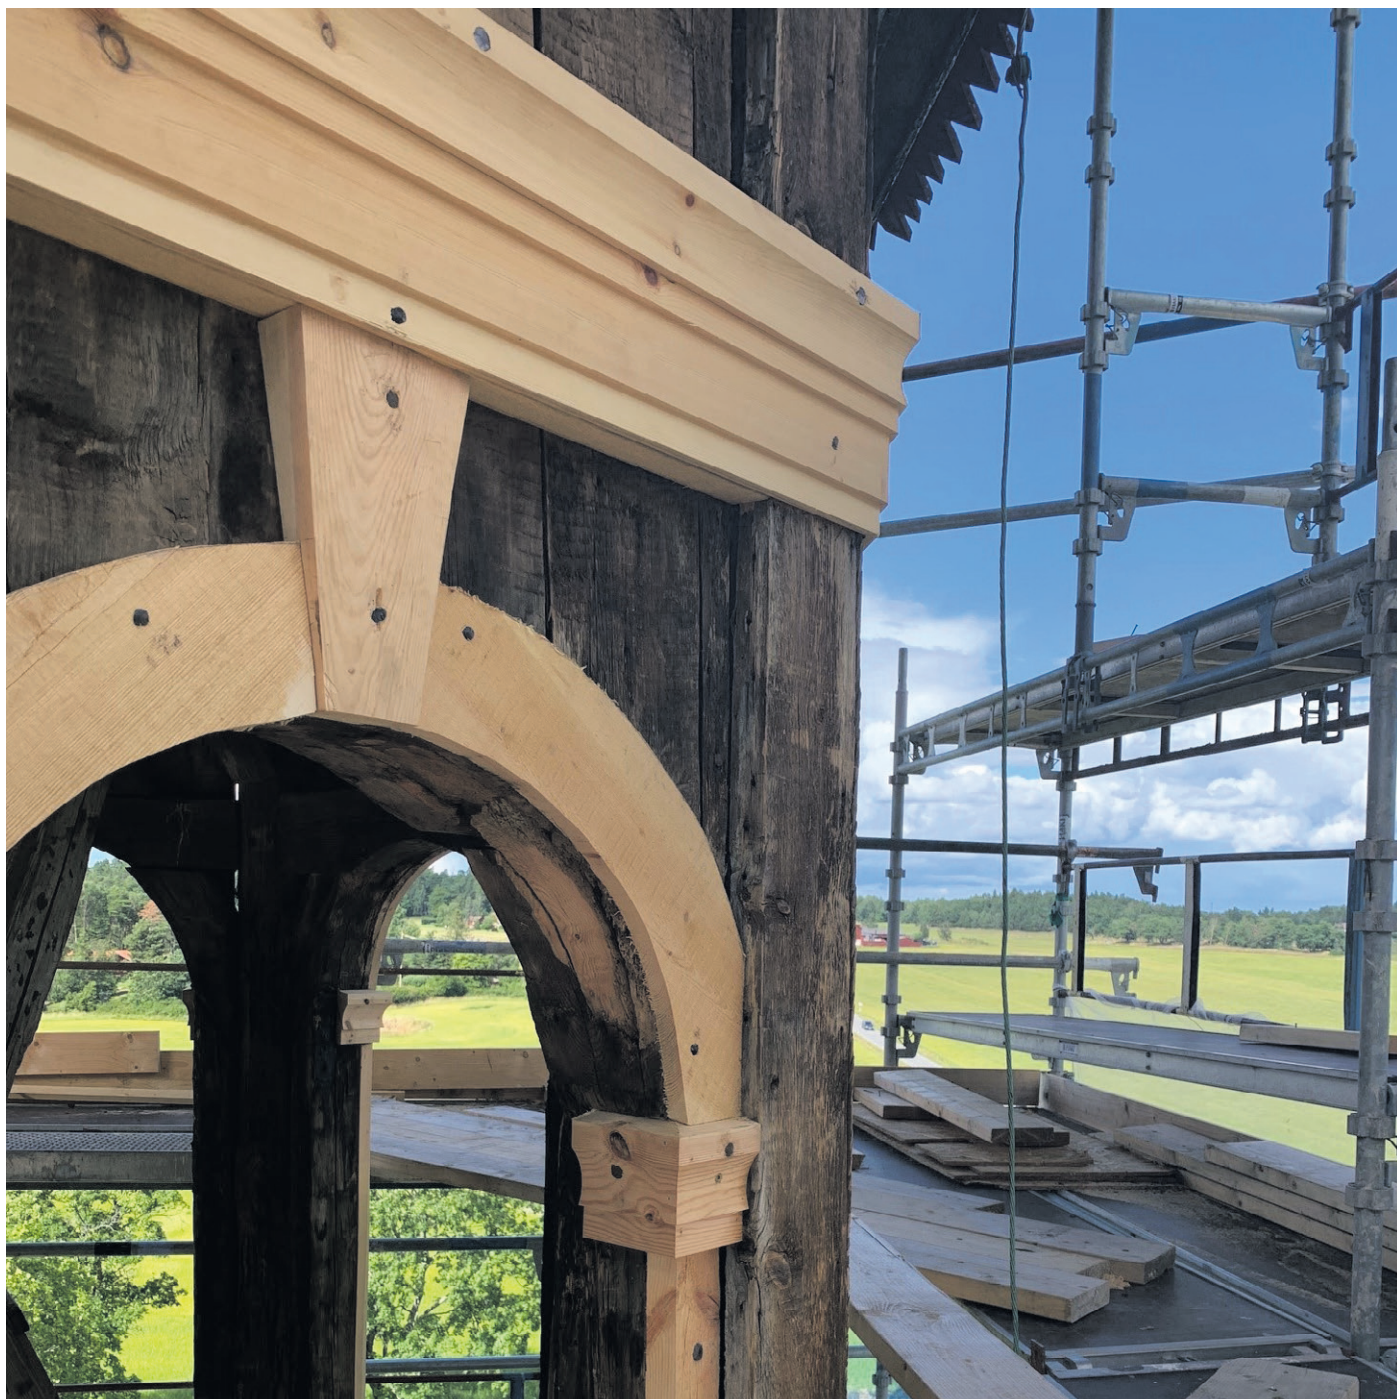
Tornlanternninen har sin egen arkitektur med valv, pilastrar och profilerade lister klädda i svartmålad plåt. Plåten var till största delen tunn bleckplåt i mycket dåligt skick. På några enstaka ställen fanns bitar av äldre svartplåt (oförtennad och smidd plåt), det material lanternninen ursprungligen var klädd med då den uppfördes på 1700-talet. Den uttjänta plåten mättes noggrant upp innan den revs och ersattes med plåt i cortenstål. Cortenplåten har lagts med exakt samma format och mönster som den gamla plåten. Fogar har utförts så nära det tidigare utseendet det går att komma. Plåtarna har spikats fast med handsmidd spik. Avslutningsvis har plåten målats med svart linoljefärg.

Tornlanterninens plåt täcker en timmerkonstruktion som till stora delar antas vara ursprunglig från 1700-talet. När den gamla plåten demonterades kunde man konstatera att timret på flera håll var rötskadat och även angripet av skadedjur. Med utgångspunkt i Länsstyrelsens krav att spara så mycket som möjligt av den gamla konstruktionen bedömde timmermännen vilka delar som behövde bytas ut. Det nya timret kommer från vinterfälld ramsågad kärnfura. Spiken som använts är handsmidd. Listernas profiler sågades eller hyvlades fram och bearbetades sedan för hand för att få en yta lika det äldre träet.

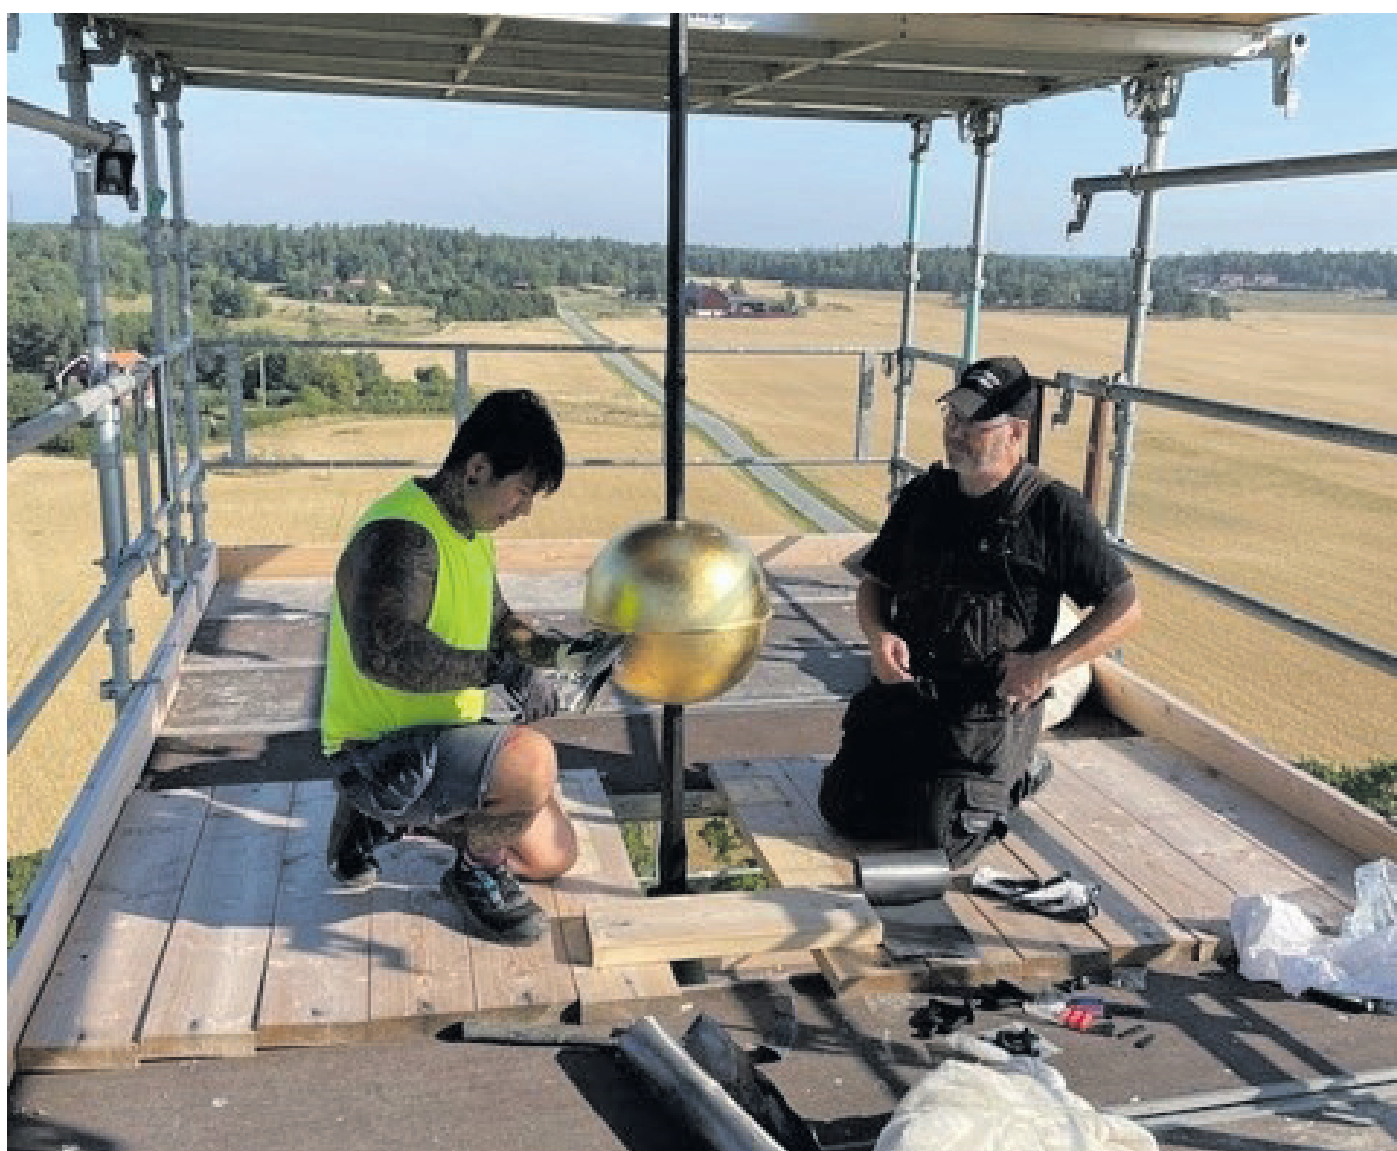
På bilden nedan monteras det nyförgyllda klotet på spiran.

Efter smärre lagningar på Oskar Janssons verkstad har utsmyckningarna förgyllts av Joel Berg, Norrköping. Innan de nyförgyllda utsmyckningarna återmonterades renoverades den smidda stängen. Det innebar varsam vattenblästring, handskrapning och stålborstning följt av grundmålning och slutstrykning.

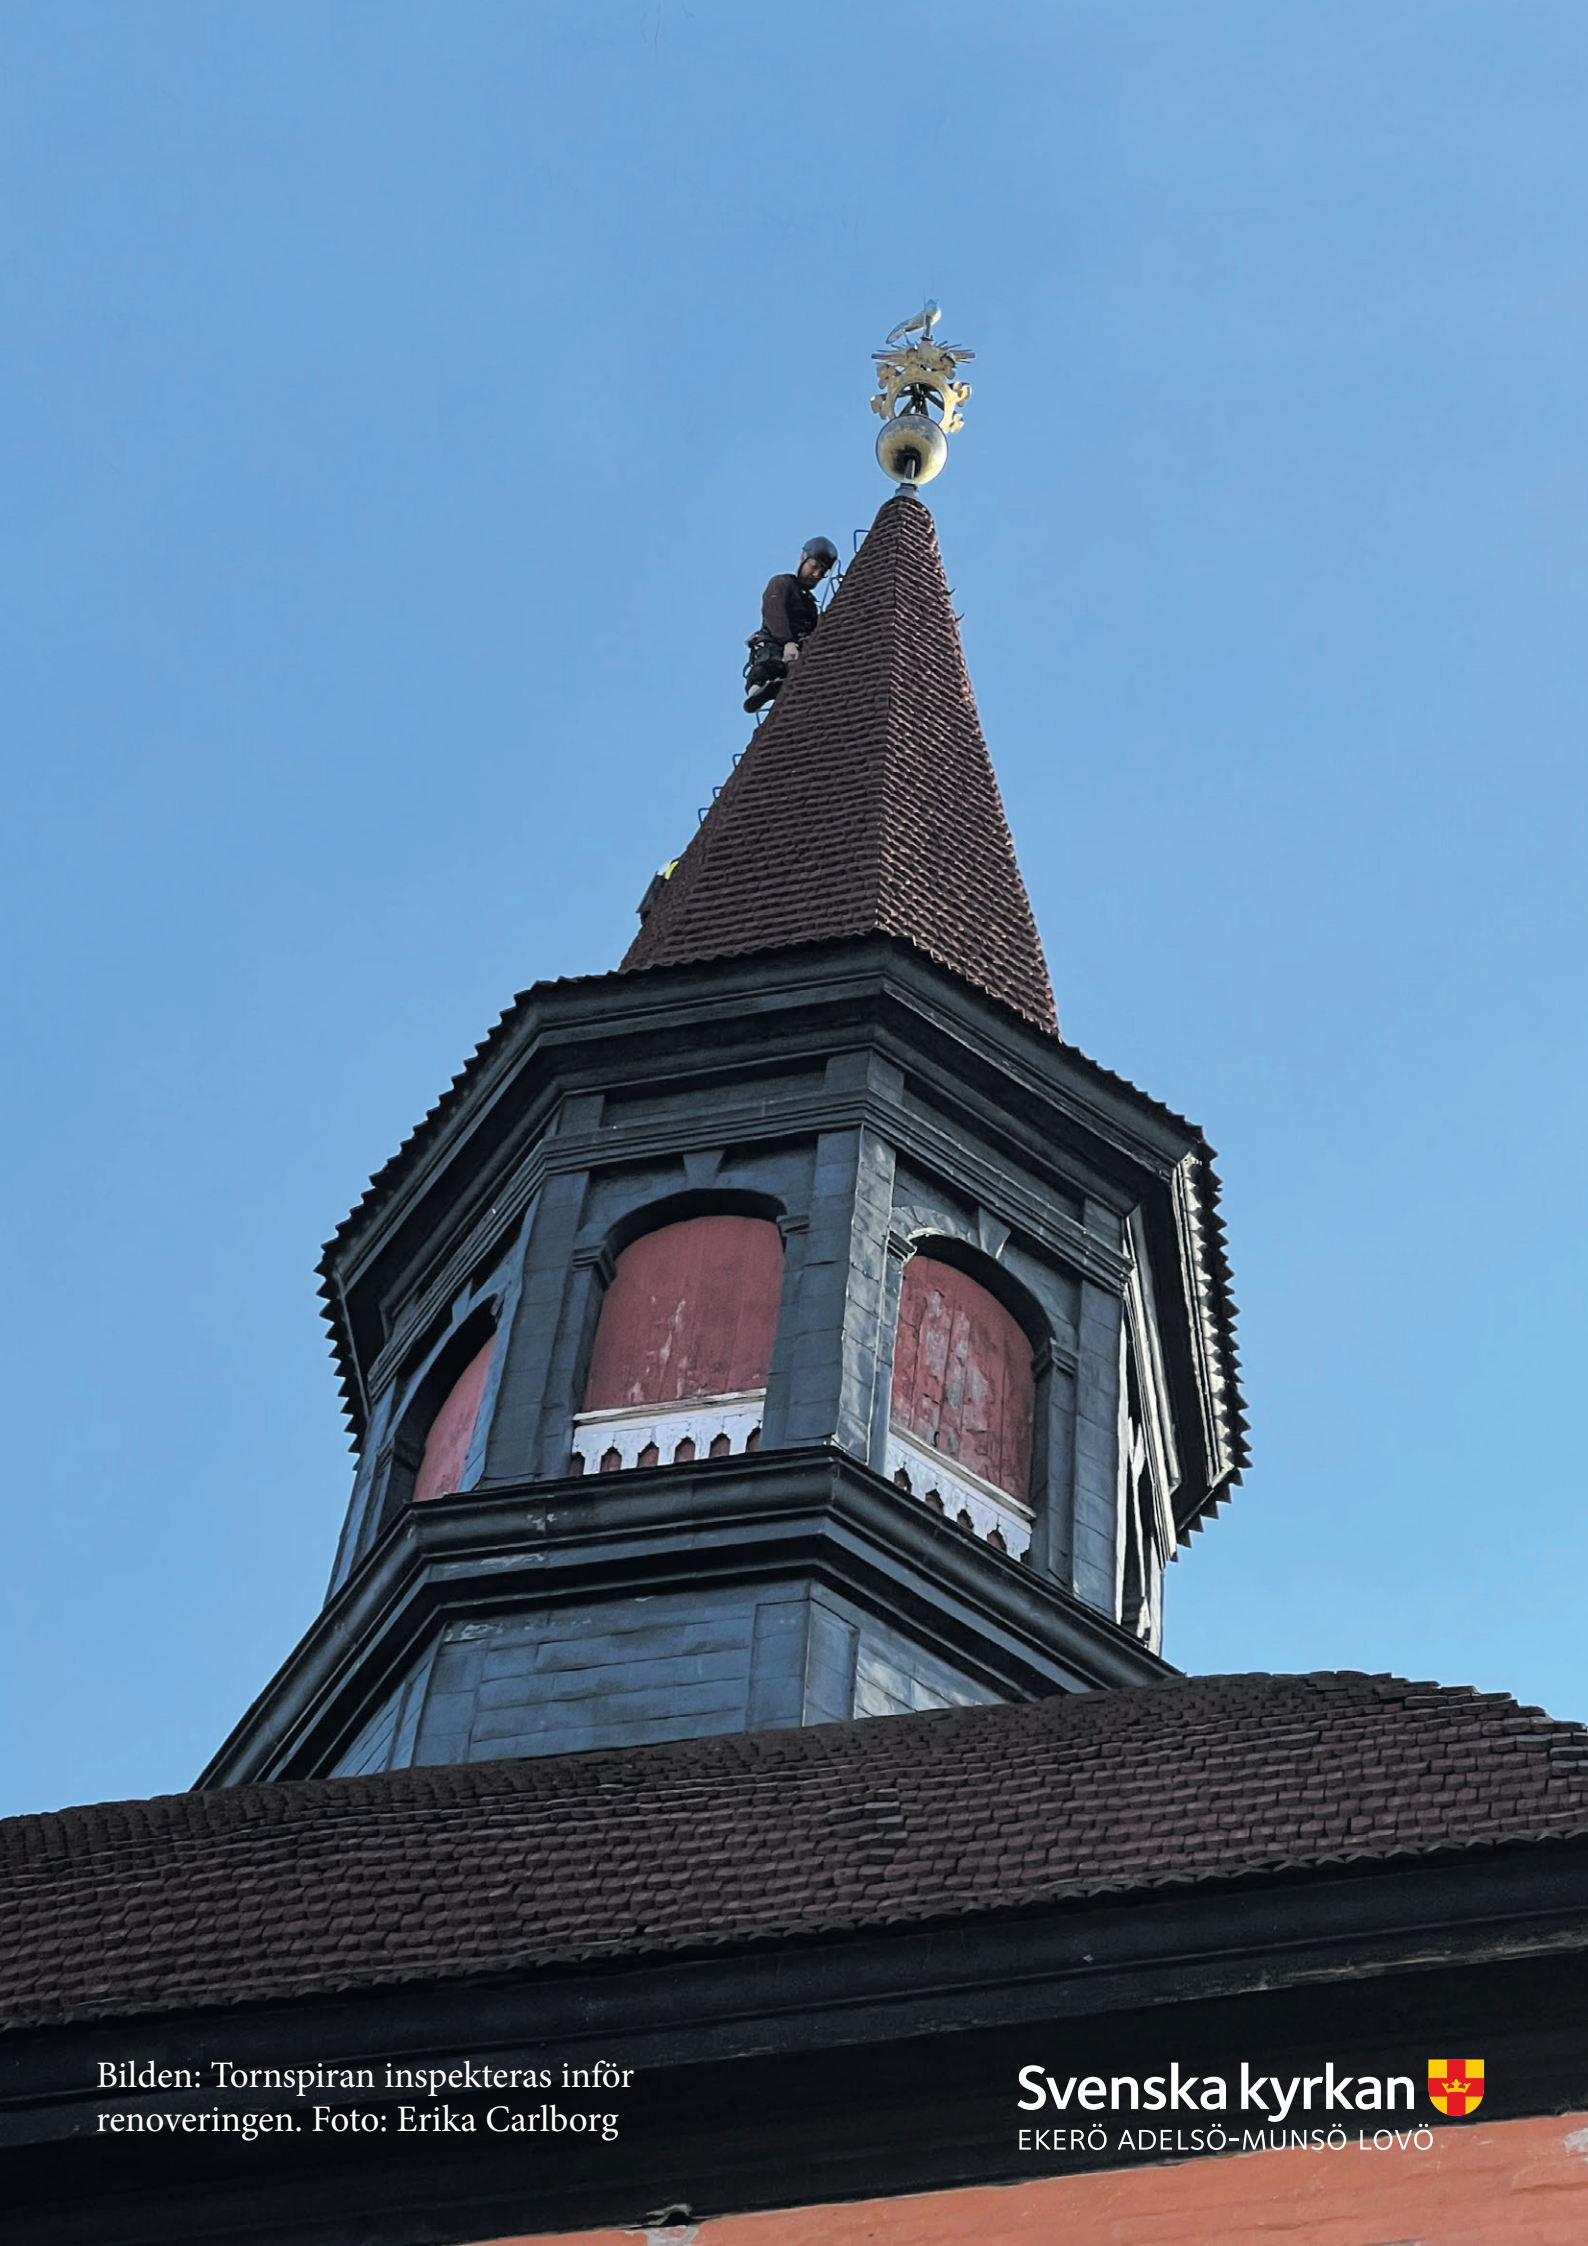
Bilden: Tornspiran inspekteras inför  
renoveringen. Foto: Erika Carlborg
