# Restaurering av mur, två etapper

## Askims norra kyrkogård, Göteborg

Antikvarisk dokumentationsrapport  
2017-02-24

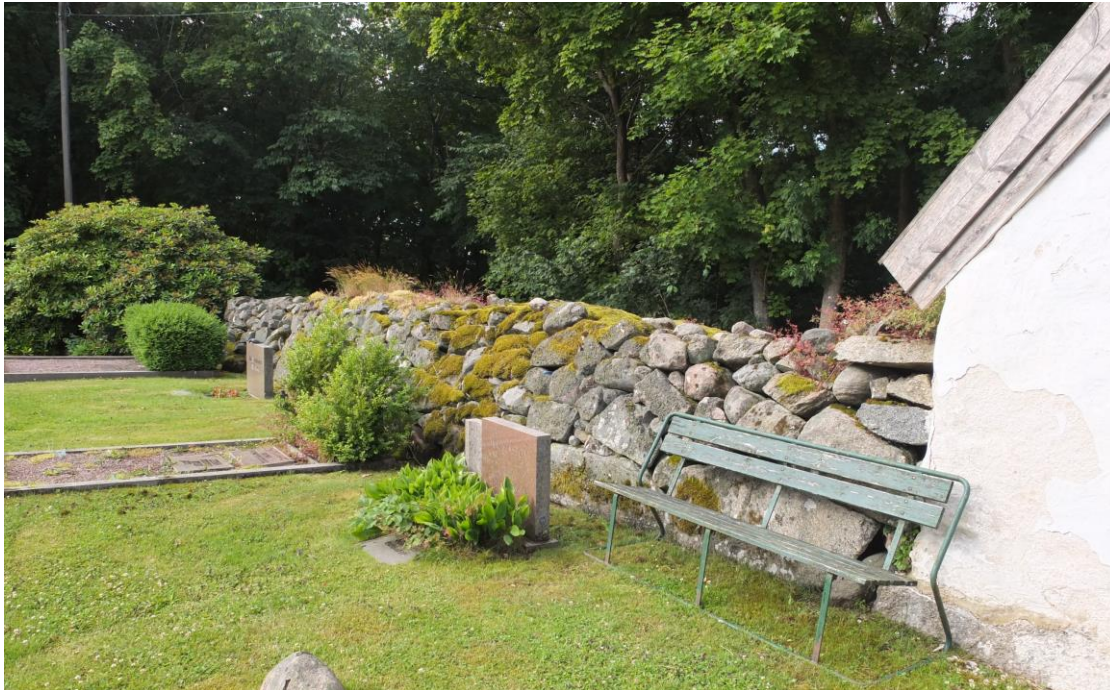
*Sydvästra delen av muren före åtgärd, genomförd 2016.*

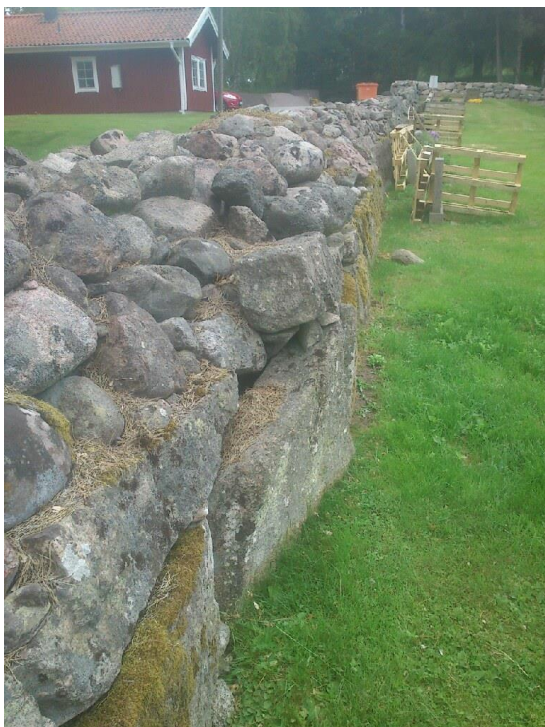
*Nordvästra delen av kyrkogårdsmuren före åtgärd.*

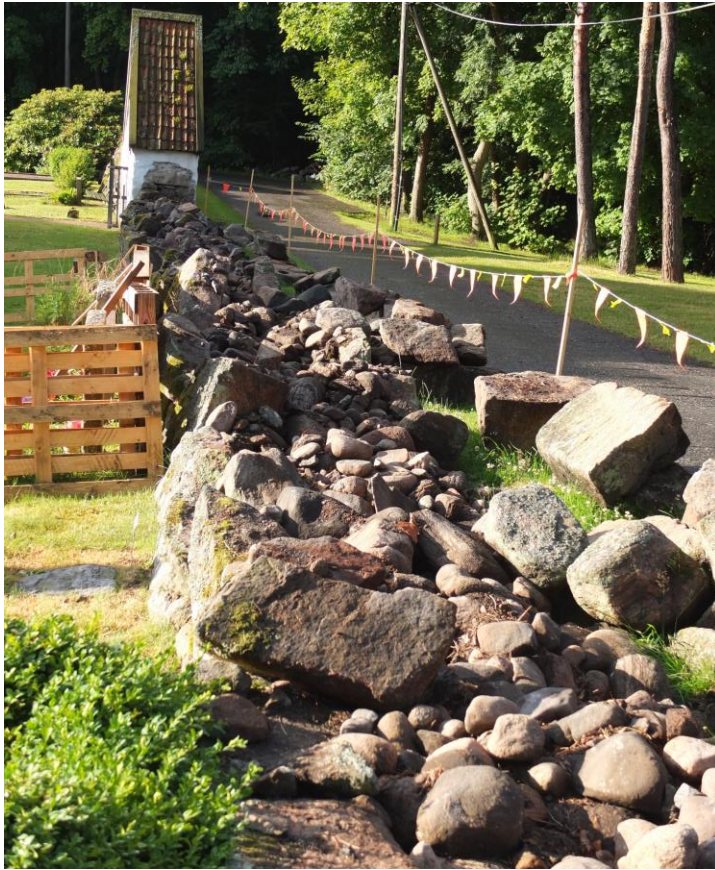
*Den nordvästra delen av muren är riven, stora stenar läggs åt sidan och murens fyllnad rensas ur.*

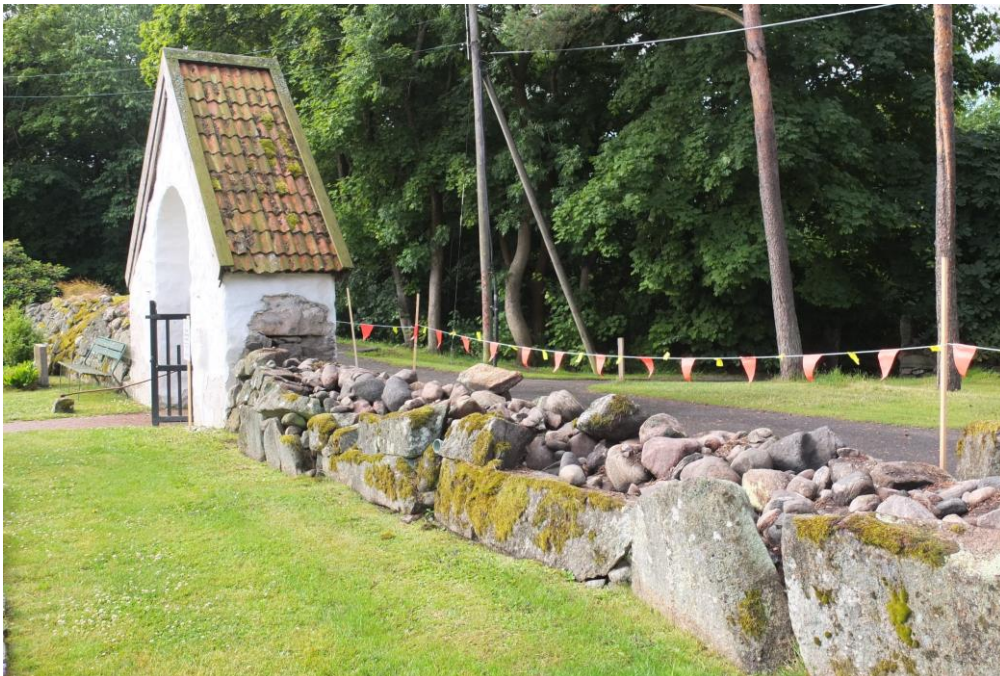
*Delar av den nordvästra delen av muren är riven inför åtgärder. På bilden syns stora stenar som efter åtgärd använts för återuppbyggnaden av muren. Man har dock varit tvungen att lägga dem ner för att åstadkomma bra stabilitet.*

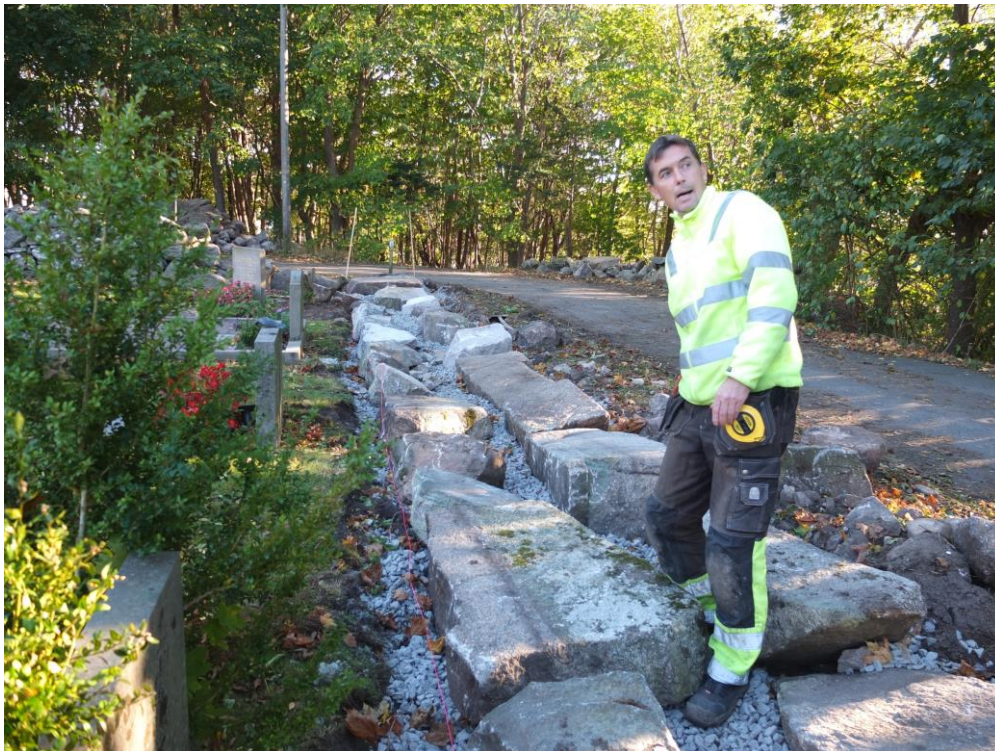
*Den sydvästra delen av muren har rivits, underlaget har dränerats med stenmaterial i dimensionen 16/32.*

Muren har rivits i sin helhet. Grundläggningen för den ursprungliga muren var undermålig vilket medförde att man blev tvungen att gräva ur instabilt jordmaterial. Man ersatte jord och annat organiskt material med ett dränerande stenmaterial. Muren har därefter återuppförts med befintliga stenblock som en kallmurad skalmur. Murens inre är nu fylld med stenmaterial i två storlekar, 90/150 samt 16/32, för att uppnå bästa möjliga dränerande effekt. Detta medför att vatten inte samlas i muren och orsakar frostsprängning. Tidigare har stora stenar varit synliga i muren, dessa har återanvänts men p.g.a stabilitetsproblem har de lagts ner. Alternativet hade varit att slå järnklamrar på baksidan av stenarna vilket givit upphov till mer komplicerade åtgärder. Den ursprungliga muren innehöll även mycket runda stenar, som på grund av sin form, orsakade mycket av murens instabilitet. Många av dessa har därför bytts ut till mer kantiga stenar.

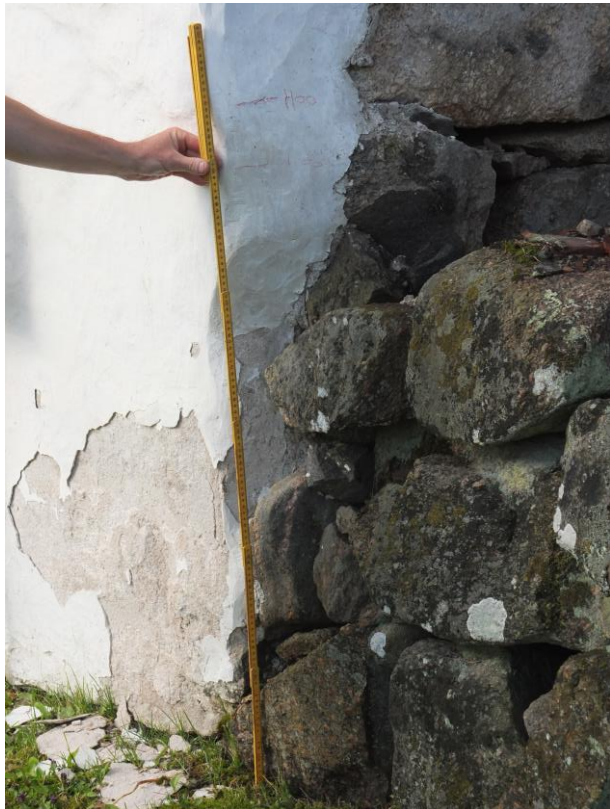
*Höjden på den ursprungliga muren har justerats för att få en enhetlig höjd längs kyrkogårdens västra sida, i sin helhet.*

När nu delar av muren har lagts om har man tagit beslutet att muren ska ha en höjd på 1.10 meter utifrån gatan och därmed 1.16 m från insidan. Förslaget på höjd baserades på att man får en

lämplig linje för hela den västra mursträckan. En högre mur än 1.1 m kräver också att den måste göras bredare nedtill för att hålla, kvalitetsmässigt och säkerhetsmässigt. Med den höjd som muren nu har var den ursprungliga bredden också möjlig att bibehålla.

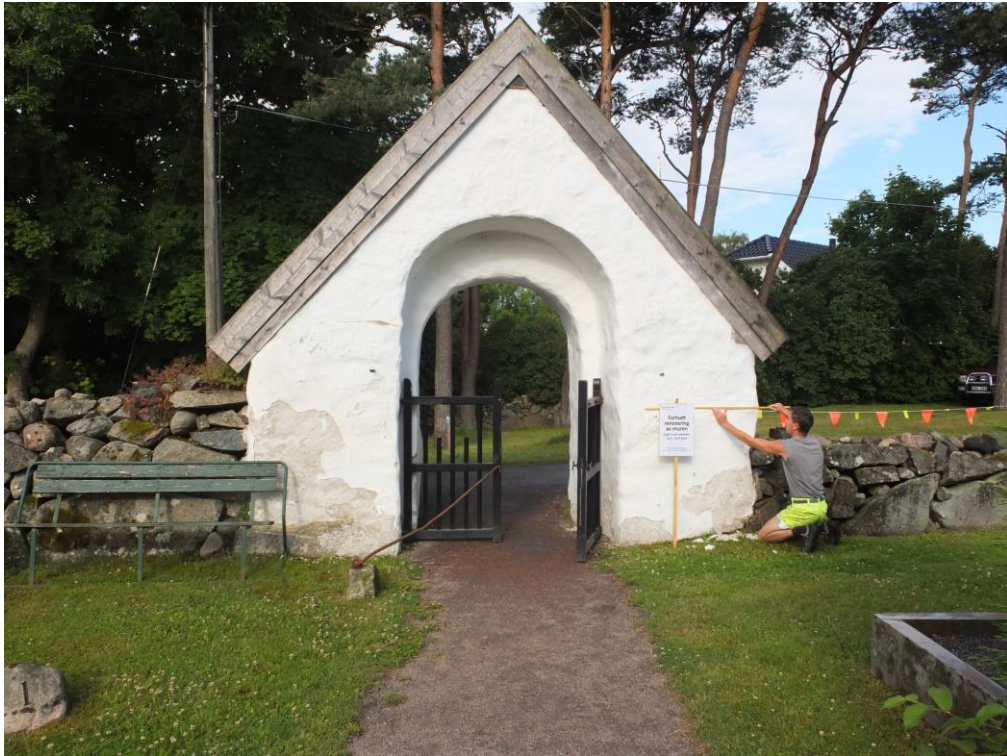
*Höjden på den ursprungliga muren har justerats för att få en enhetlig höjd längs kyrkogårdens västra sida. När den nordvästra delen lades om bestämdes murens höjd.*

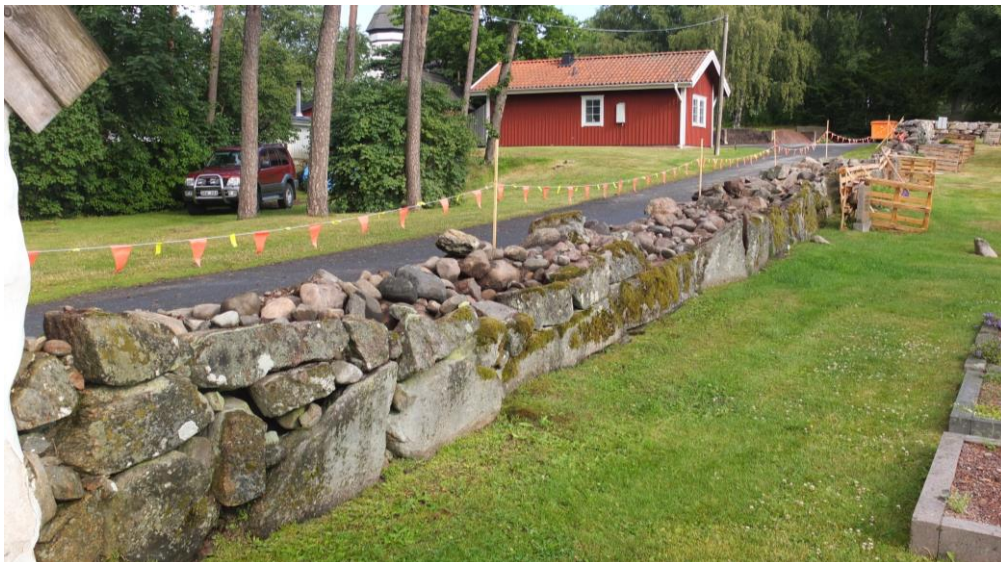
*Den nordvästra delen av muren är delvis nedmonterad.*

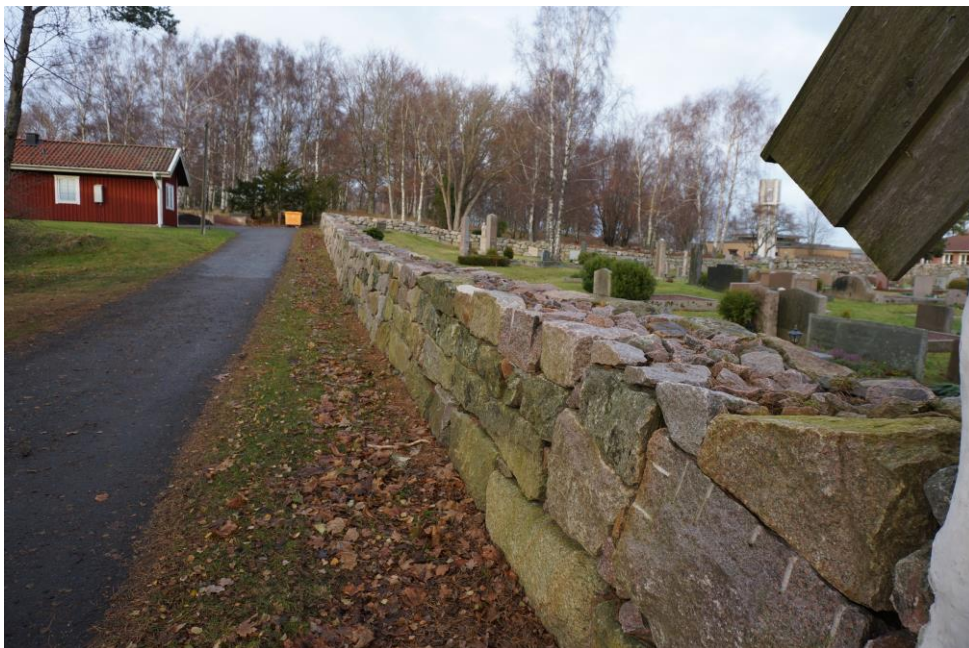
*Den nordvästra delen av muren är färdigställd. Spår av klyvning finns med på bildens högra hörn. Detta ska åtgärdas under våren 2017.*

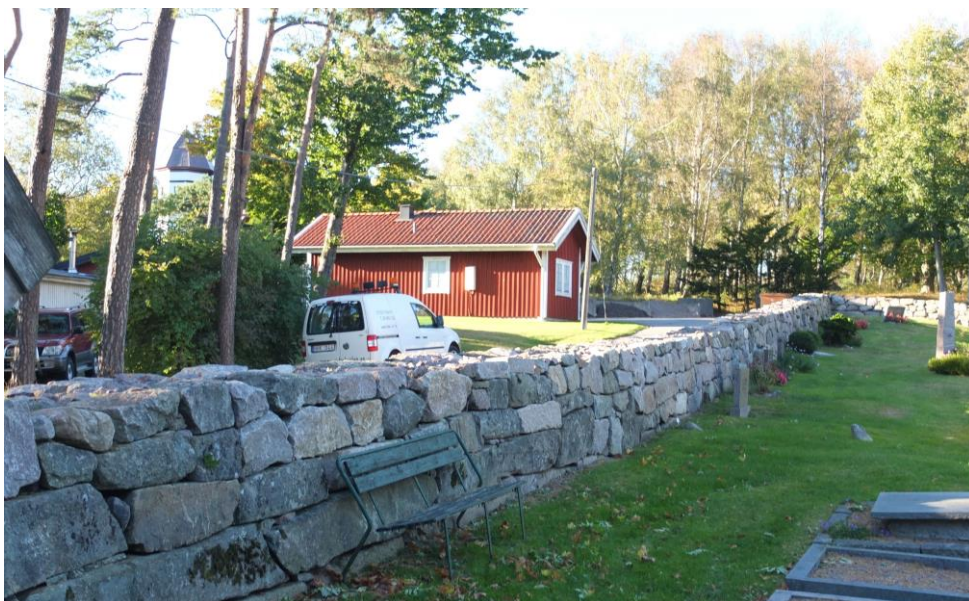
*Den nordvästra delen av kyrkogården i färdigställt skick.*

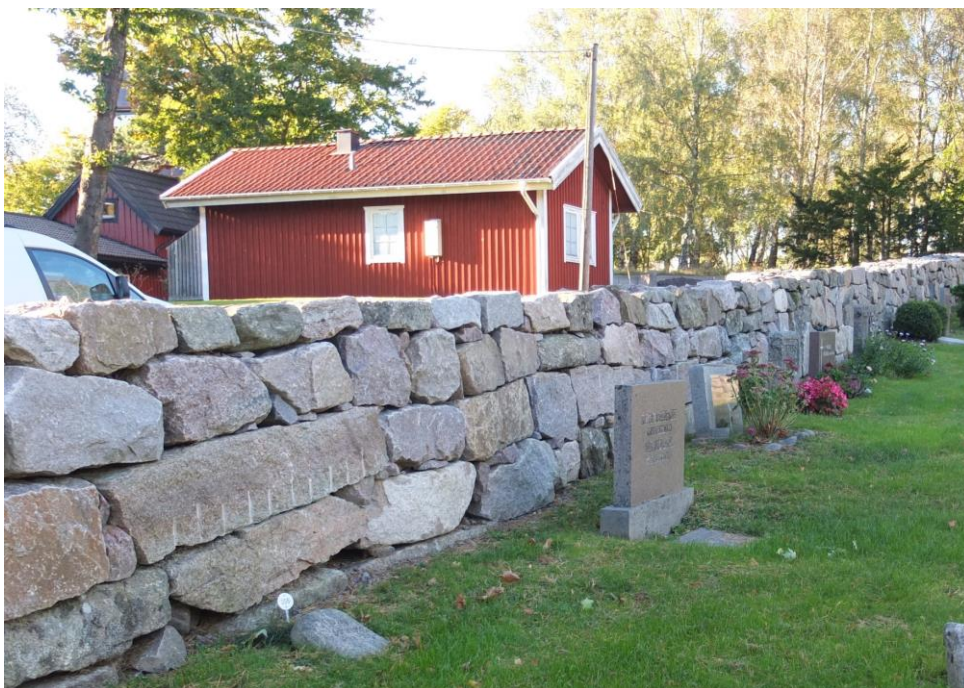
*Några stenar bär spår efter klyvning, detta ska åtgärdas under våren 2017.*

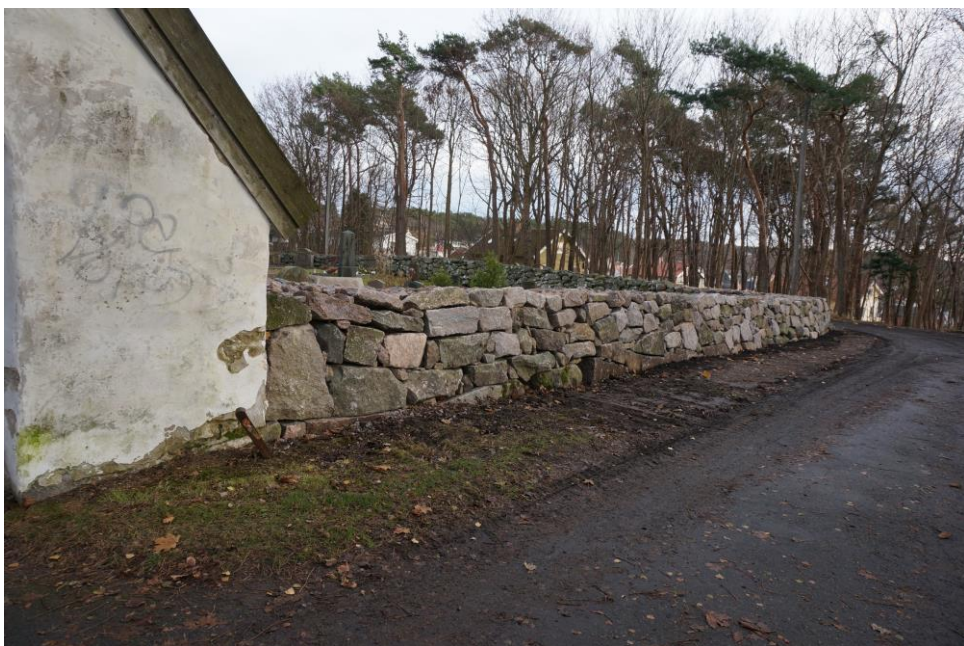
*Den sydvästra delen av muren färdigställdes i november 2016.*

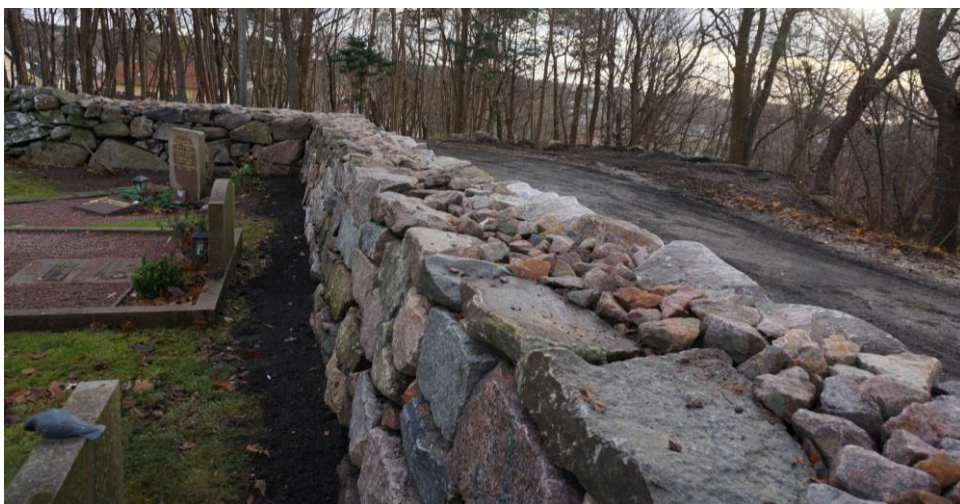
*Muren är återställd, mycket av murens fyllning har bytts ut mot stenmaterial i dimensionen 16/32 och 90/150 för att åstadkomma en självdränerande effekt. Många runda stenar har också bytts ut eftersom de gör muren instabil.*

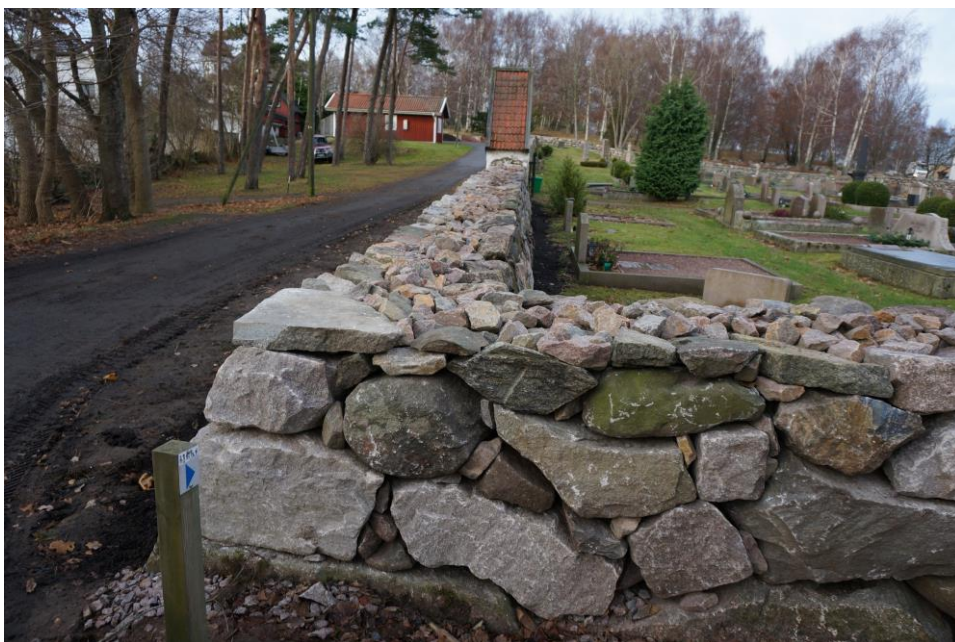
*Bilden föreställer kyrkogårdsmurens sydvästra hörn. Muren är återställd, mycket av murens fyllning har bytts ut mot stenmaterial i dimensionen 16/32 och 90/150 för att åstadkomma en självdränerande effekt. Många runda stenar har också bytts ut eftersom de gör muren instabil.*
