Bakgrund

Beskrivning

Redovisning av åtgärder

Fotodokumentation

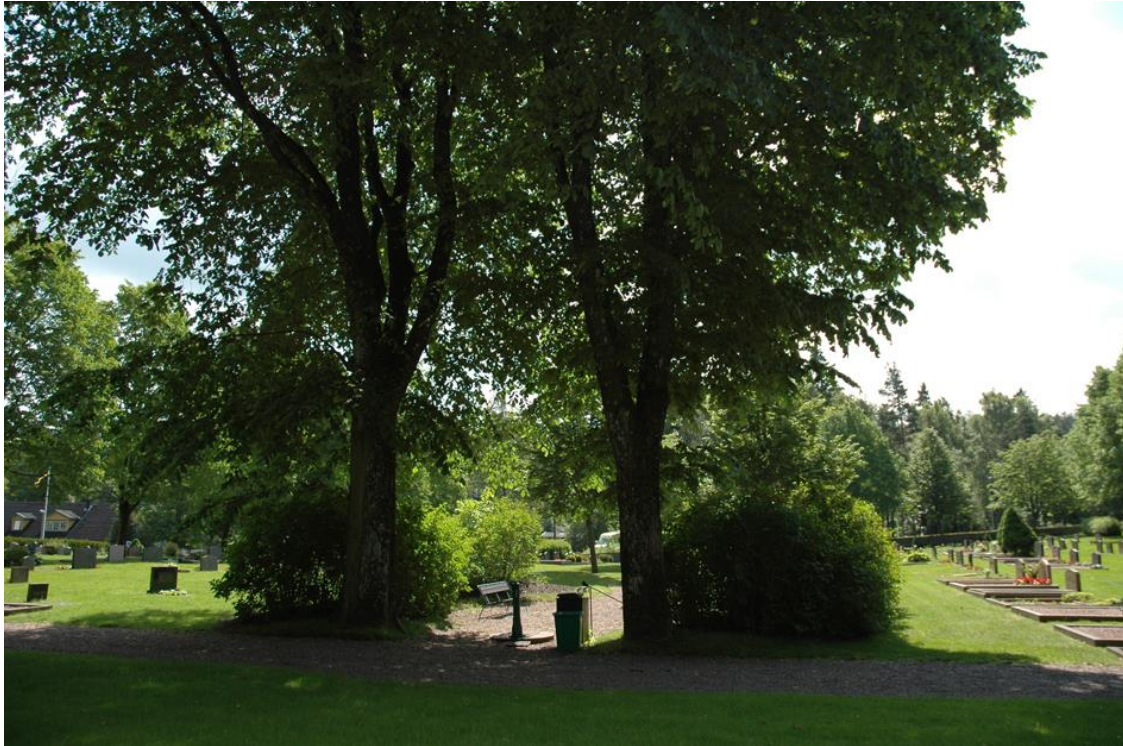
Bild föreställande platsen år 2010 då den användes som miljöstation, syrenbäck och två äldre almar ramade in platsen där kapellet en gång låg.

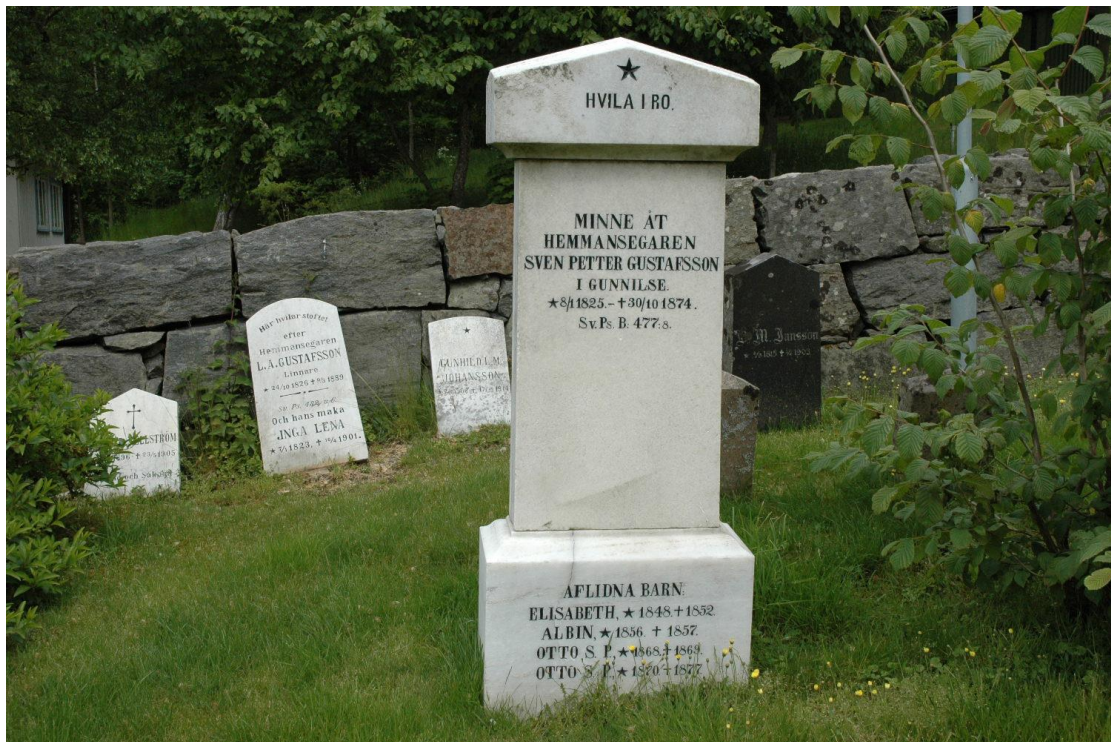
Bilden förställer de äldre gravvårdarna där de stod som en samling invid kyrkogårdsmuren på den gamla kyrkogården. Foto är taget 2010 till bevarande- och utvecklingsplanen som upprättades för Angereds kyrkogårdar.

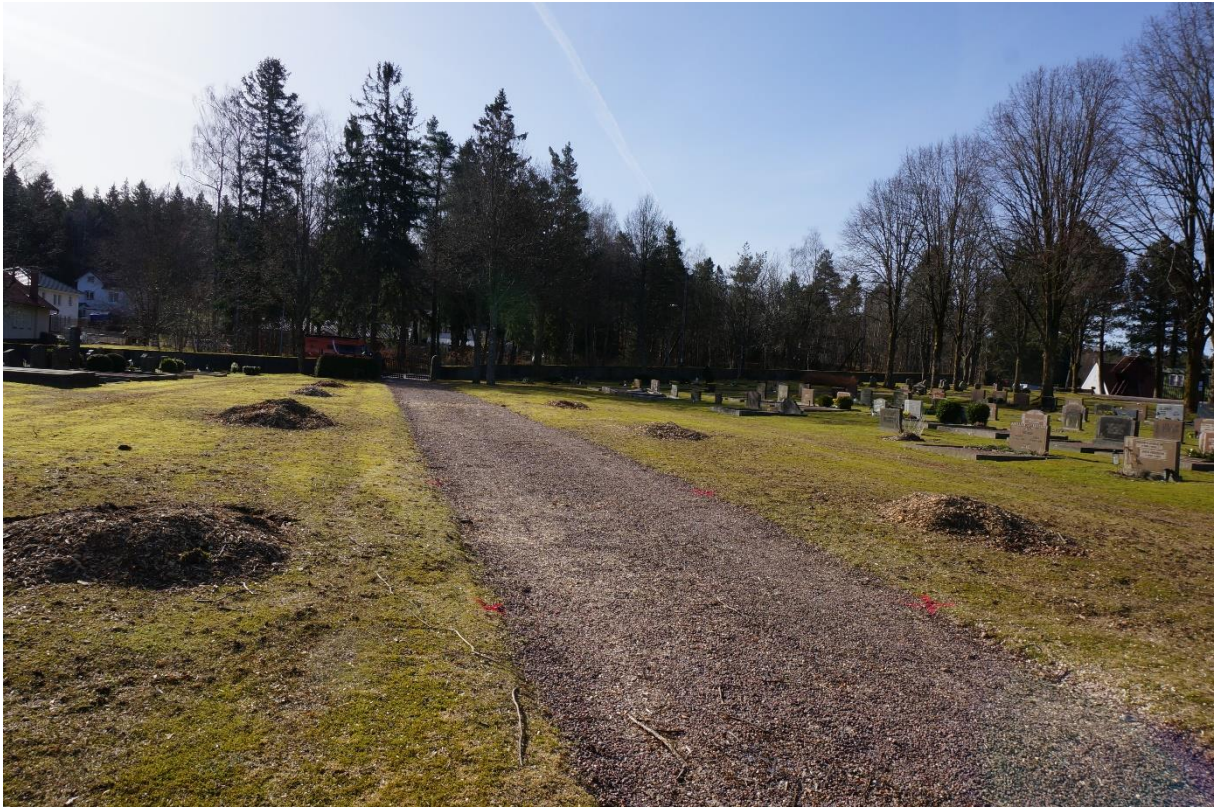
Gången mot huvudentrén före åtgärderna påbörjats. Lindallén är anverkad.

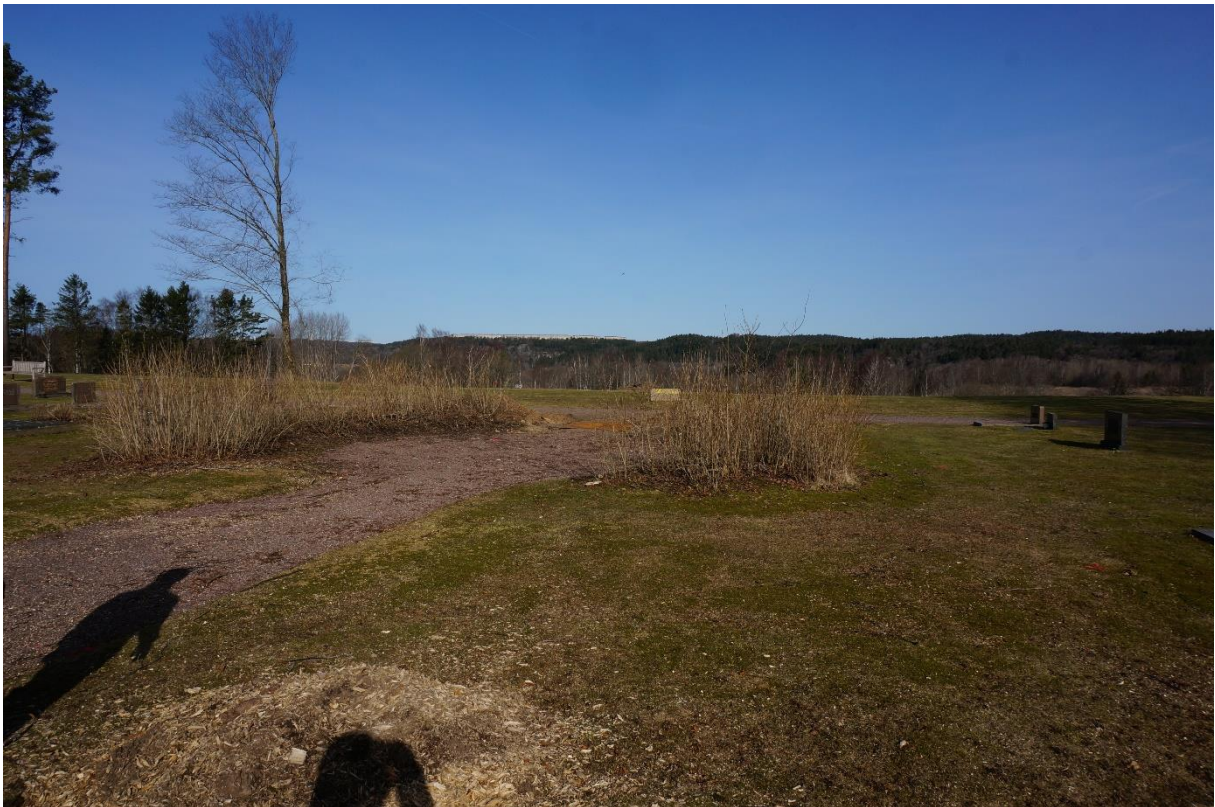
Platsen i den norra delen där lapidariet ska komma att uppföras.

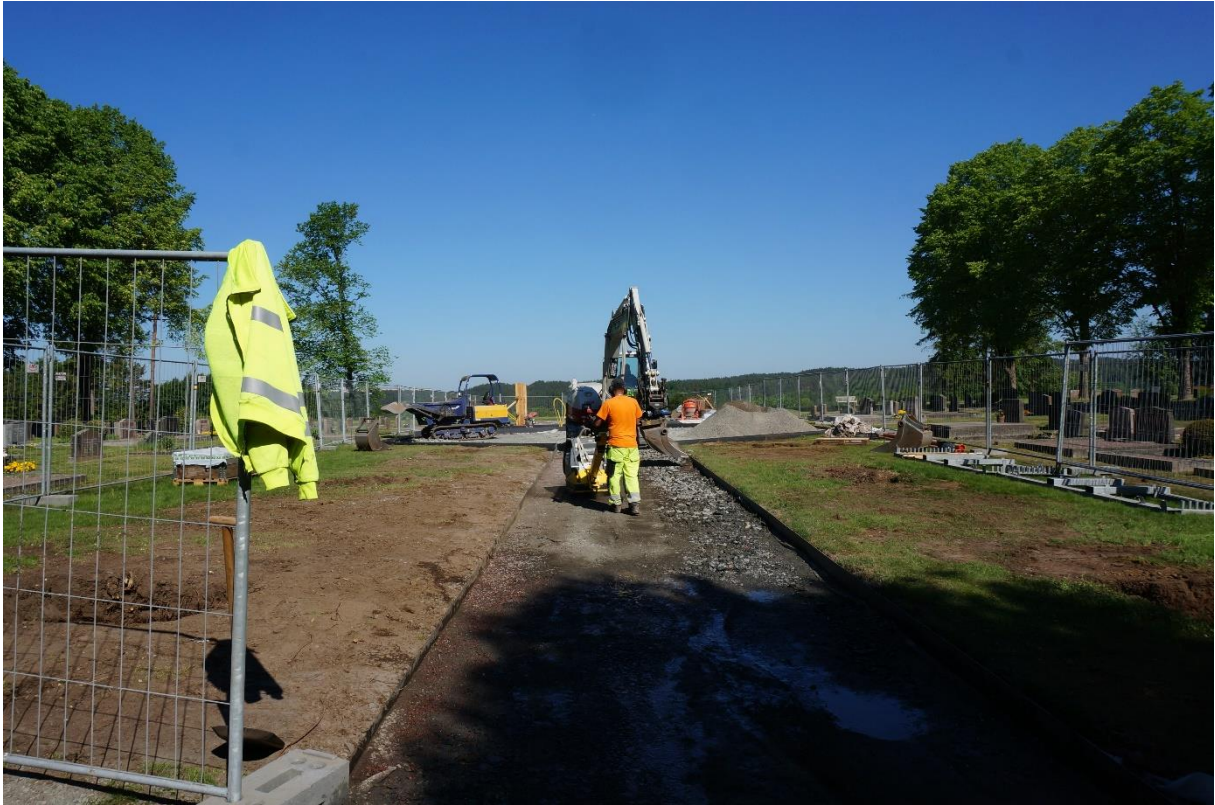
Arbetet med att anlägga gången upp mot platsen för lapidariet pågår.

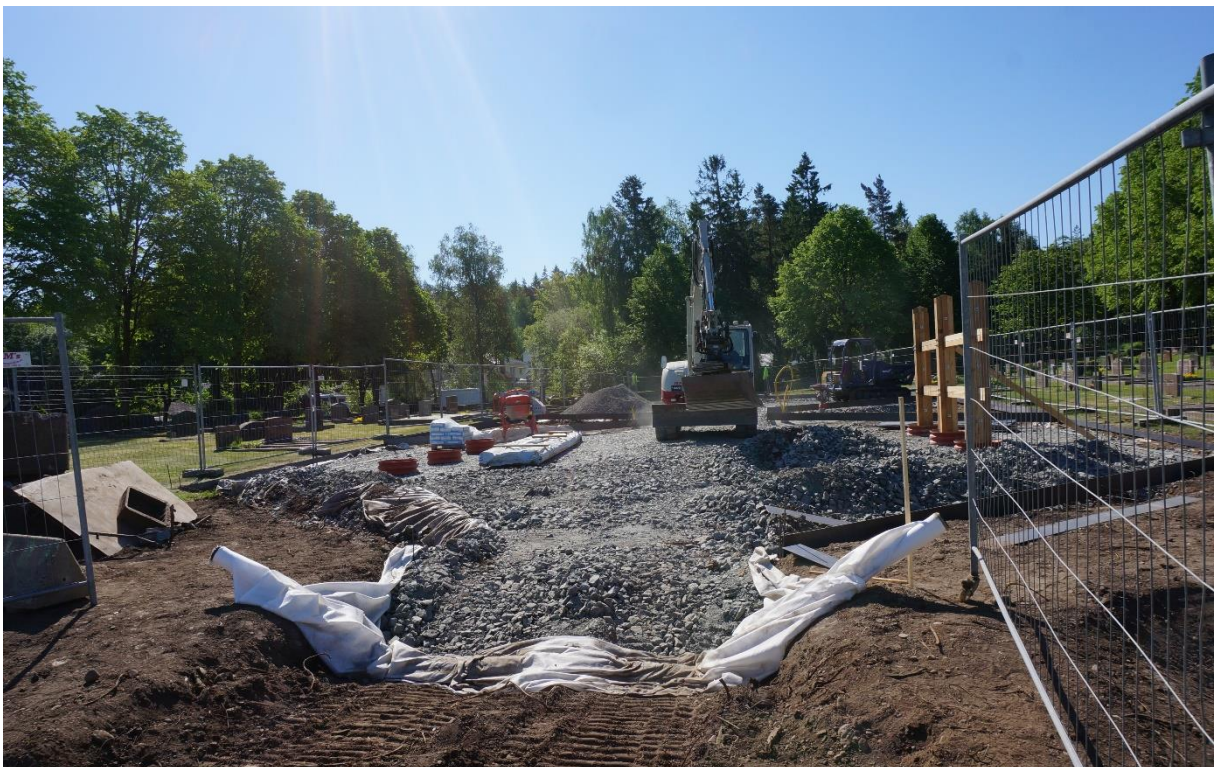
Platsen för lapidariet anläggs, grundas med dränerande material. Delar av konstruktionen är synlig till höger i bild.

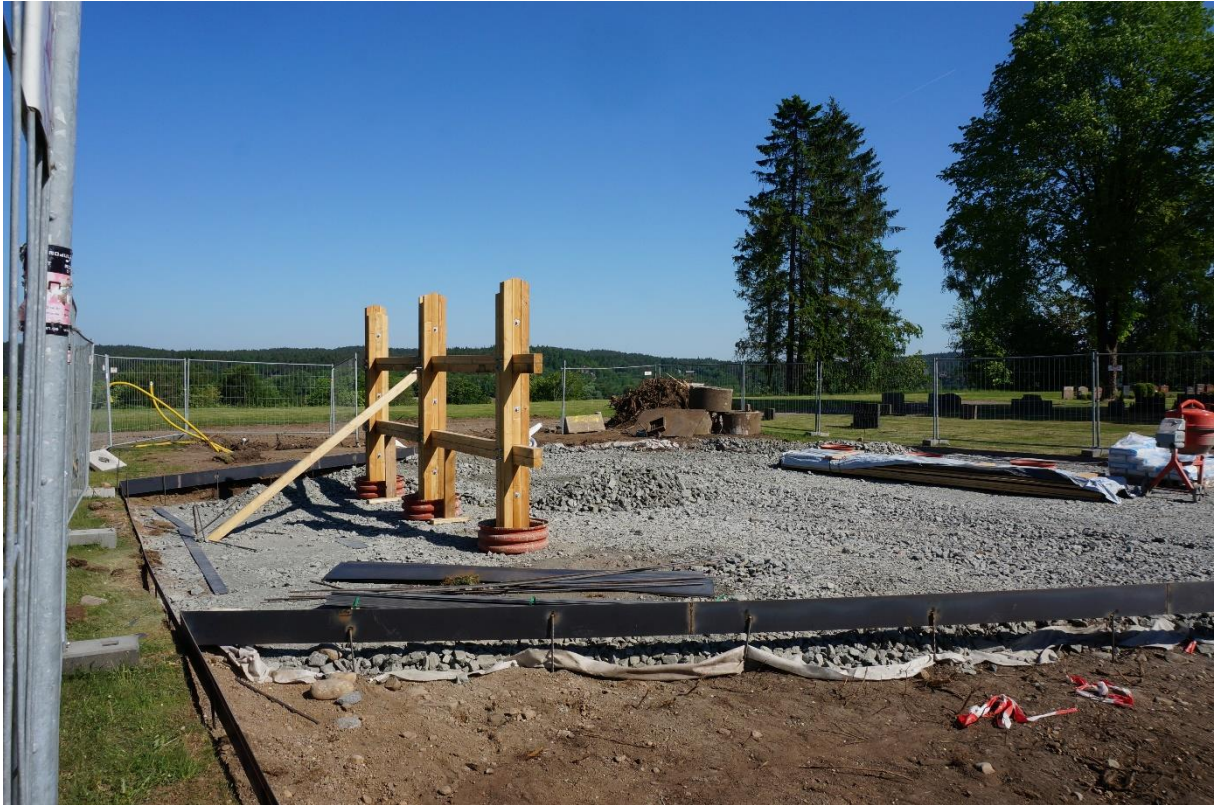
Platsen för lapidariet, under uppförande. Delar av träkonstruktionen är uppförd.

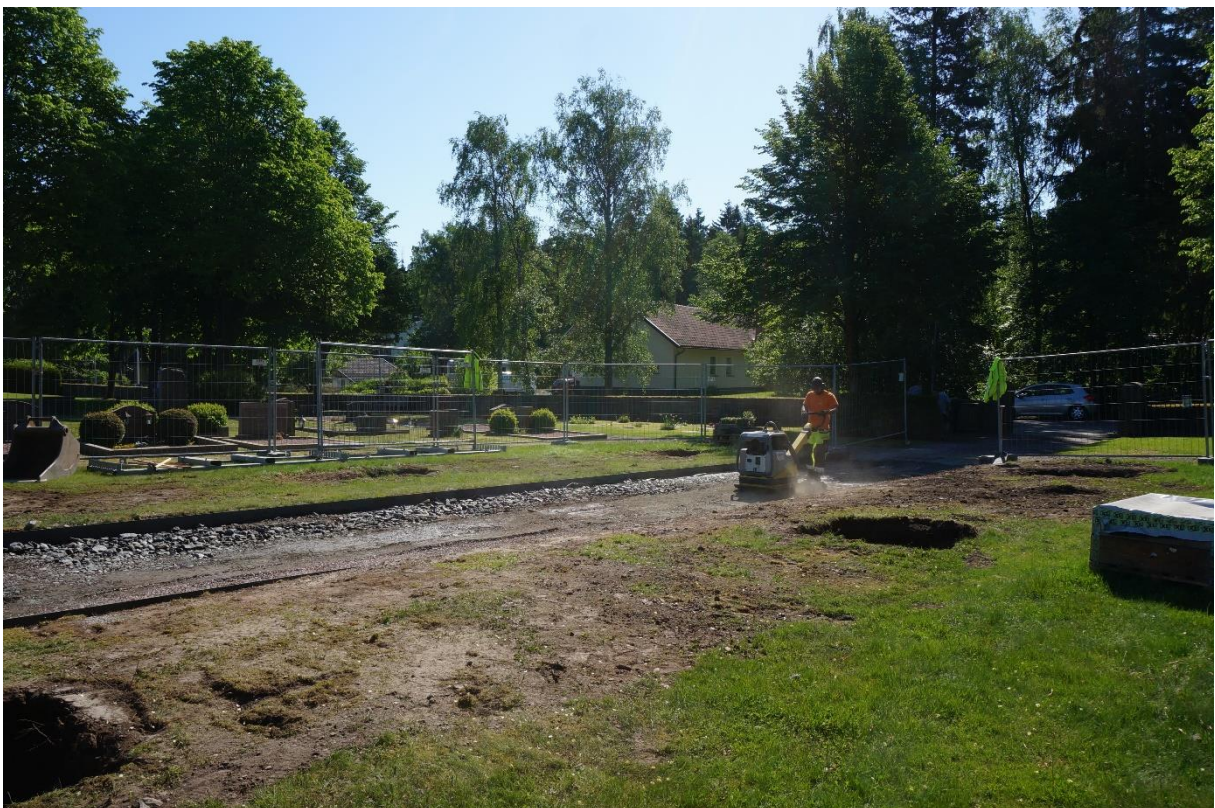
Arbetet med att anlägga gången upp mot platsen för lapidariet pågår.

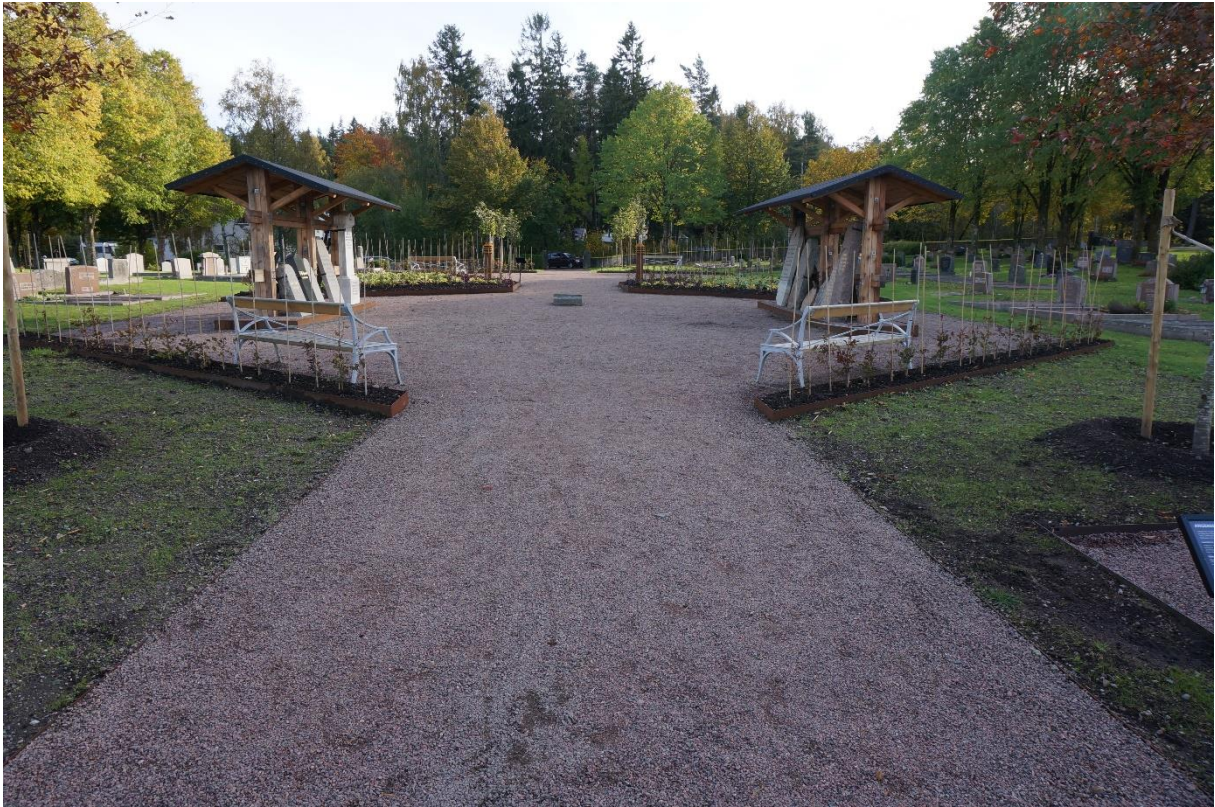
Hela anläggningen sedd från norr mot huvudentrén.

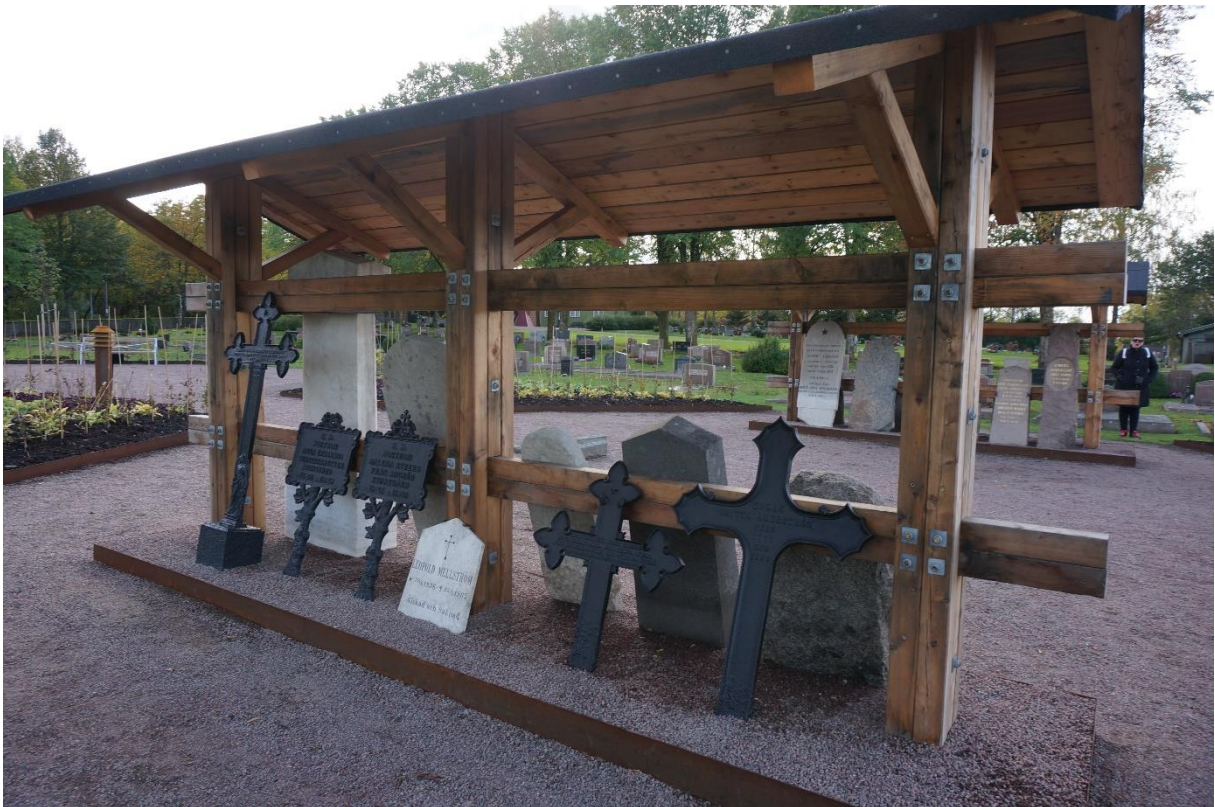
Den östra delen av lapidariet, här syns i huvudsak gravvårdar av gjutjärn.

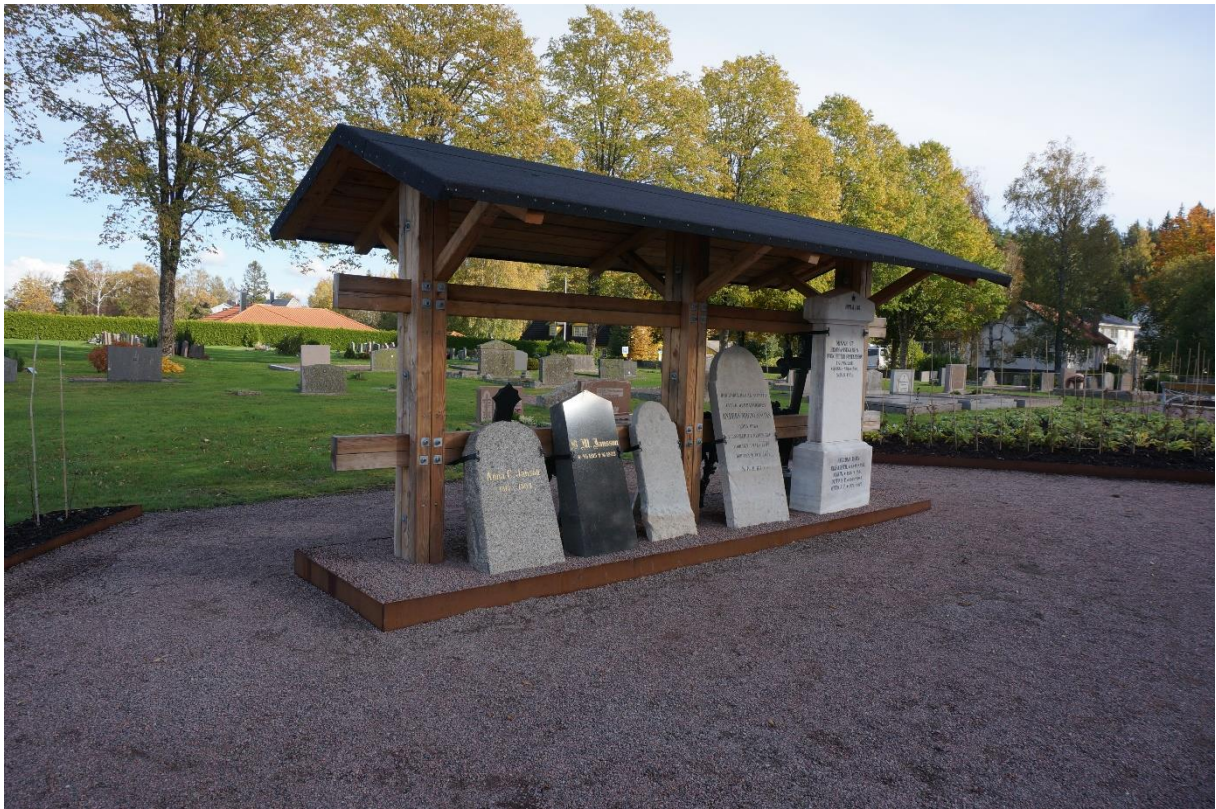
Den östra delen av lapidariet, flera av gravvårdarna är varsamt rengjorda och dess inskriptioner är ifyllda.

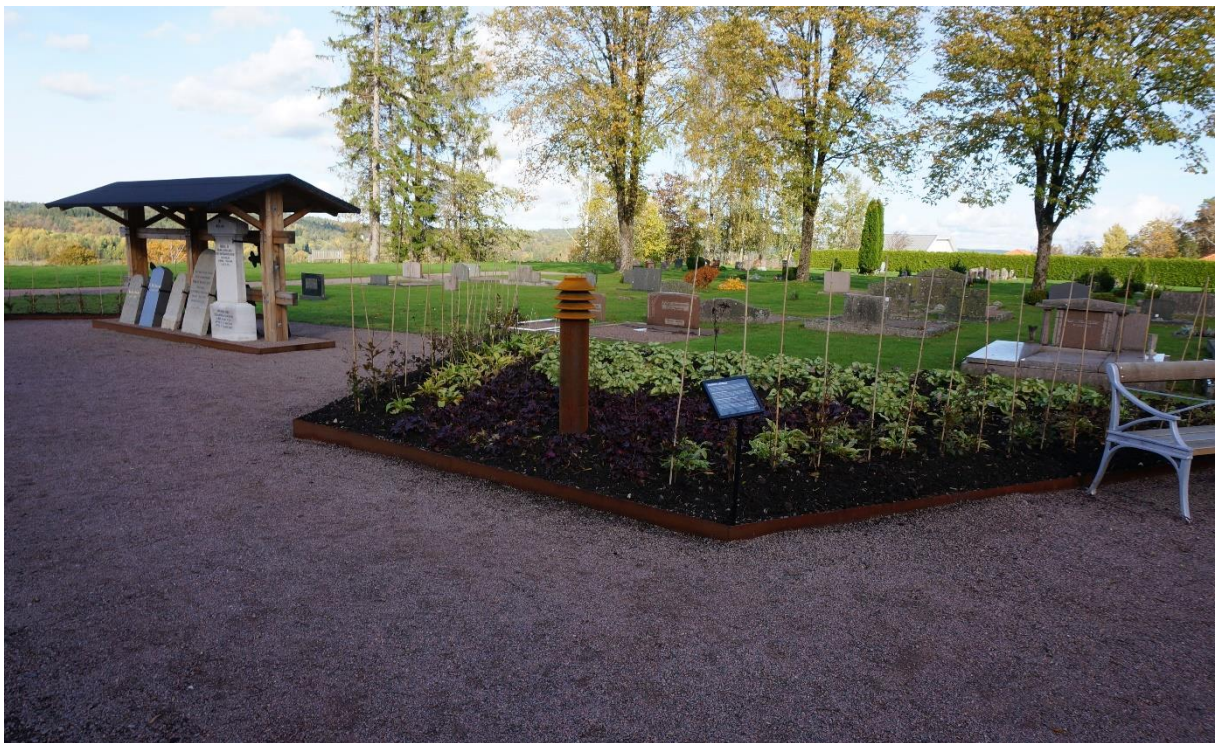
Perennplantering återfinns mellan de två platserna. Här syns även en av anläggningens belysningspollare.

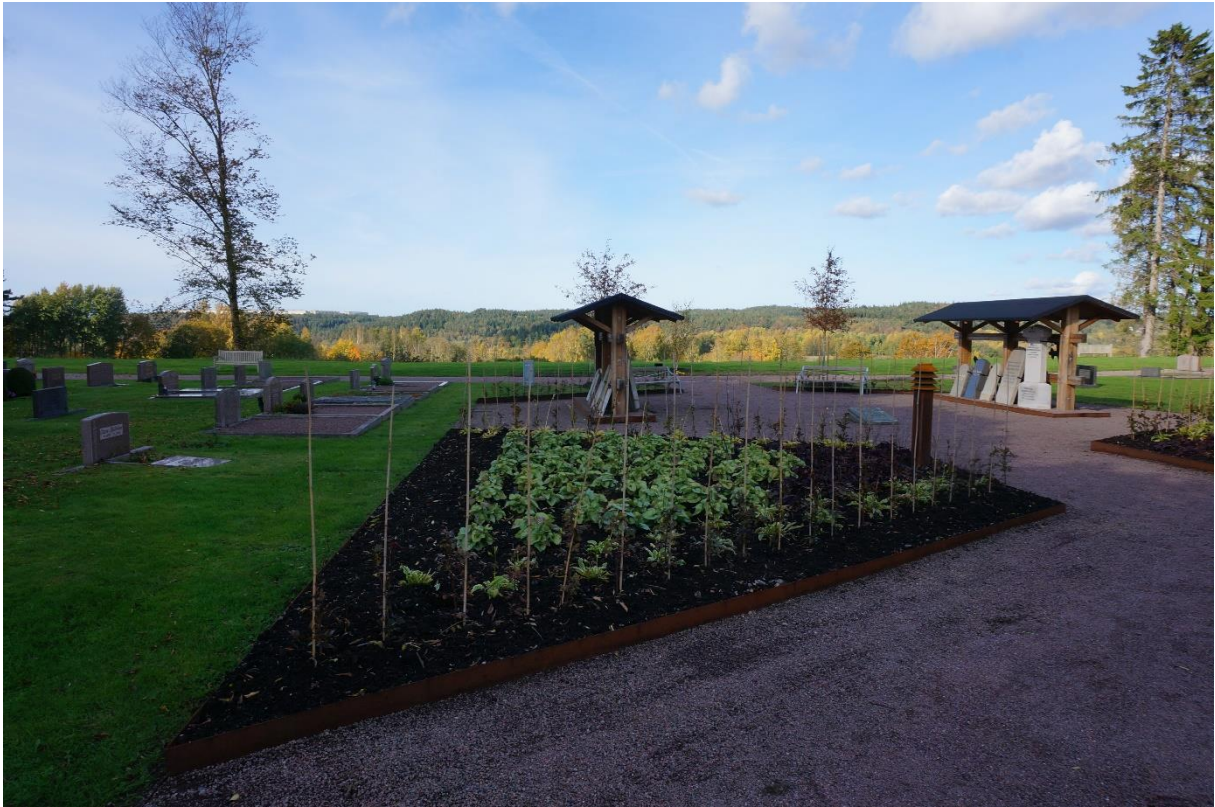
Perennplantering återfinns mellan de två platserna.

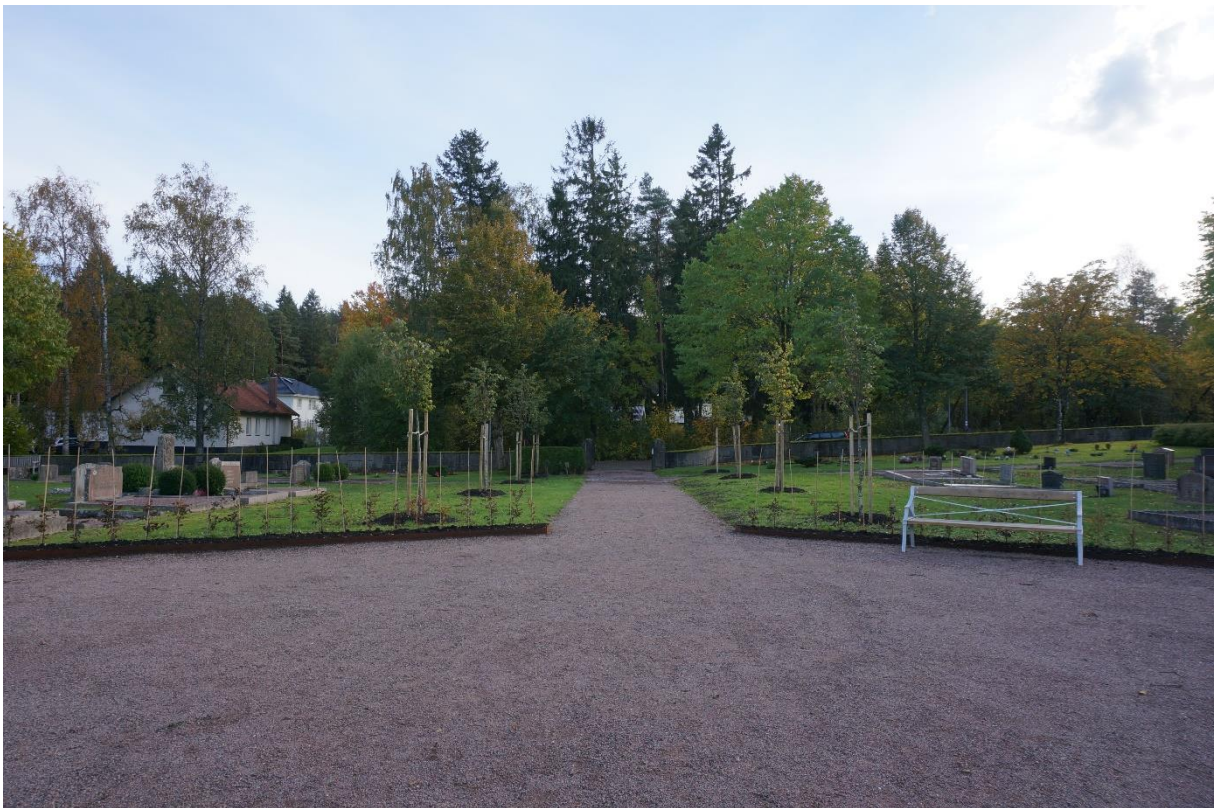
I söder ansluter en gång mot huvudentrén, planterad med en allé av lind.

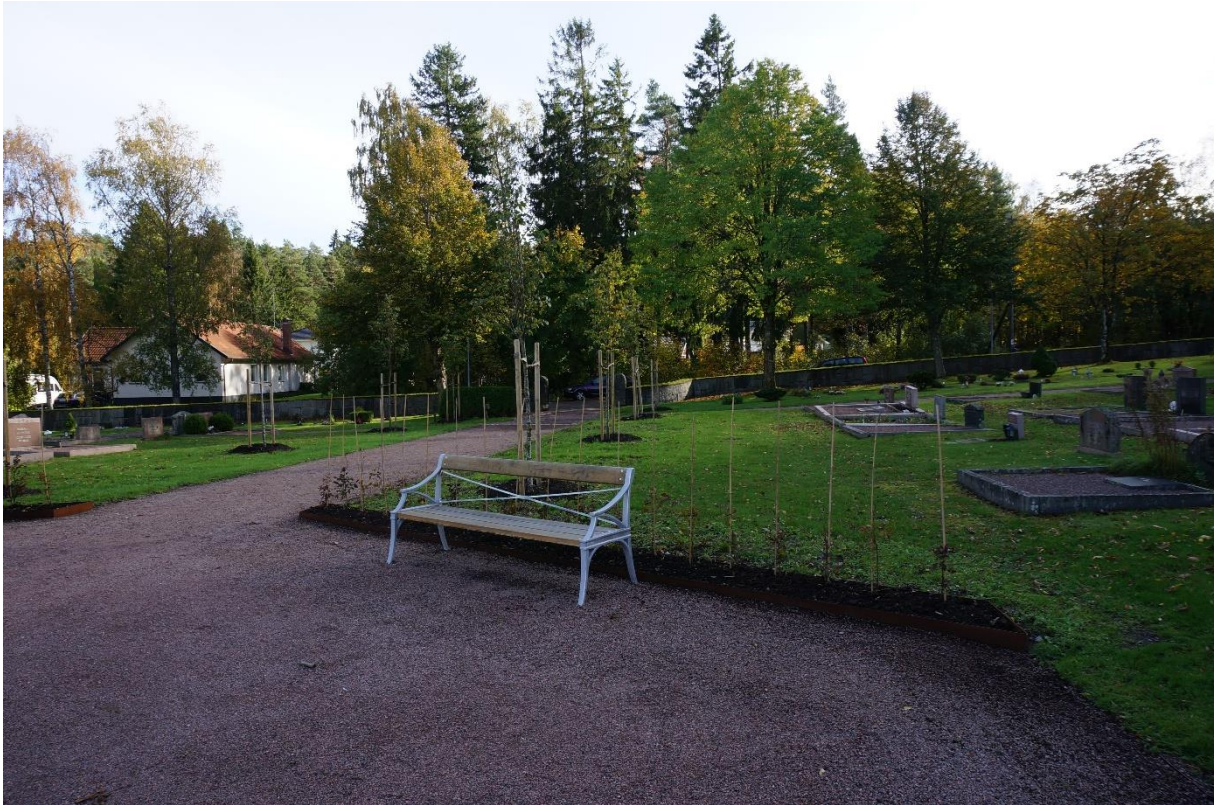
Del av den södra platsen som iordningställts för sittplatser och ljuständning.

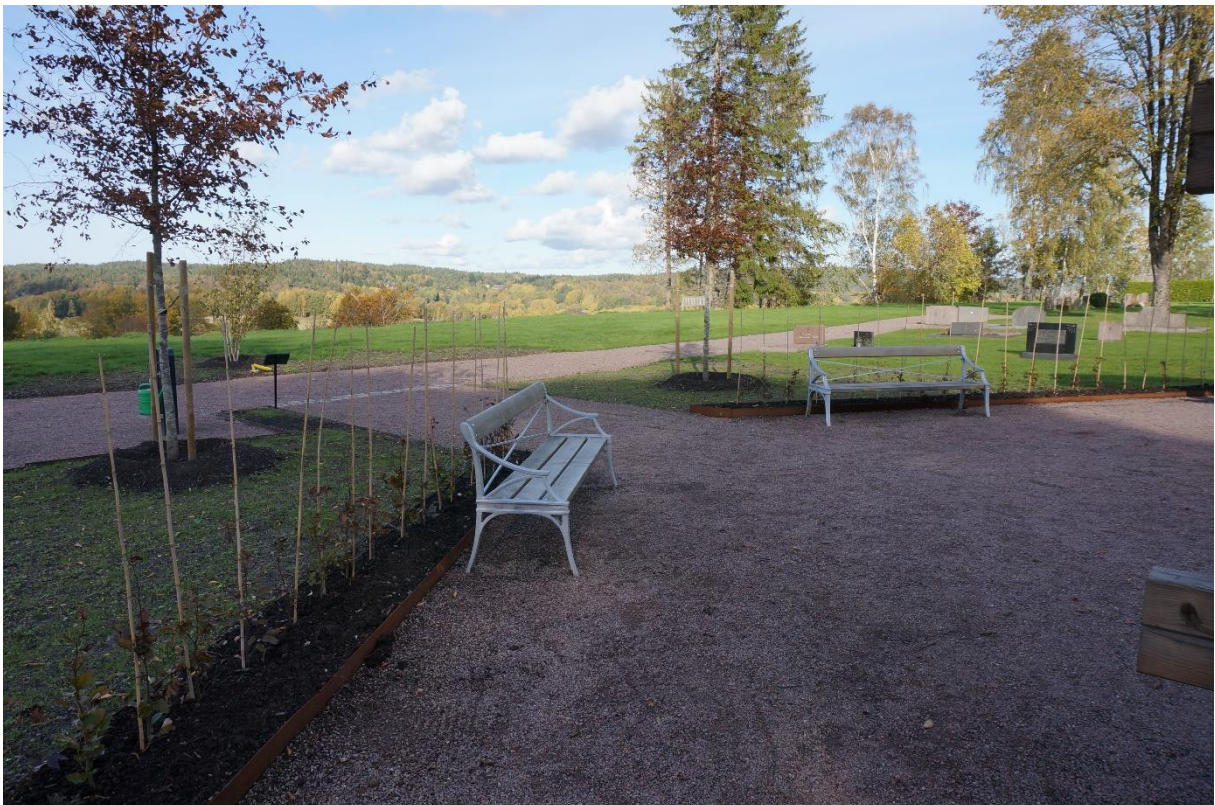
Norra delen av platsen för lapidariet, platsen avgränsas med en stenlagd yta ut mot övriga kyrkogården.

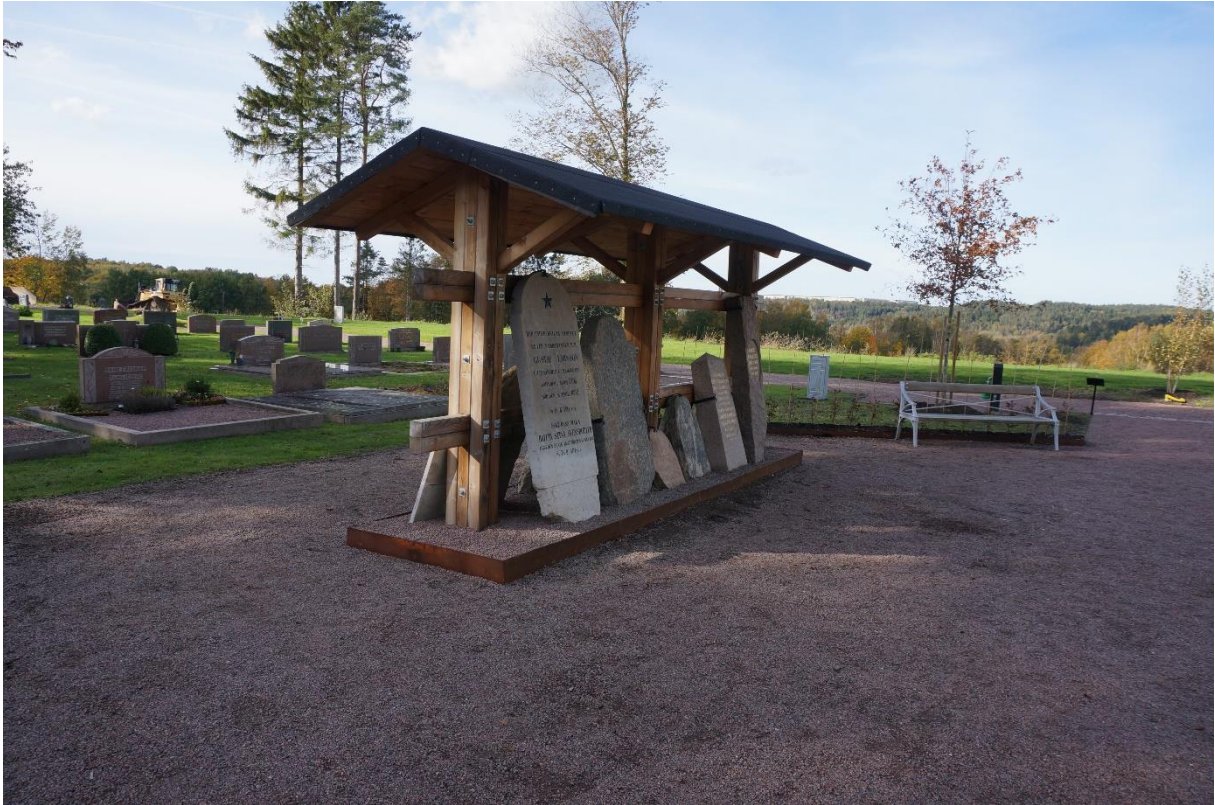
Den västra delen av lapidariet.

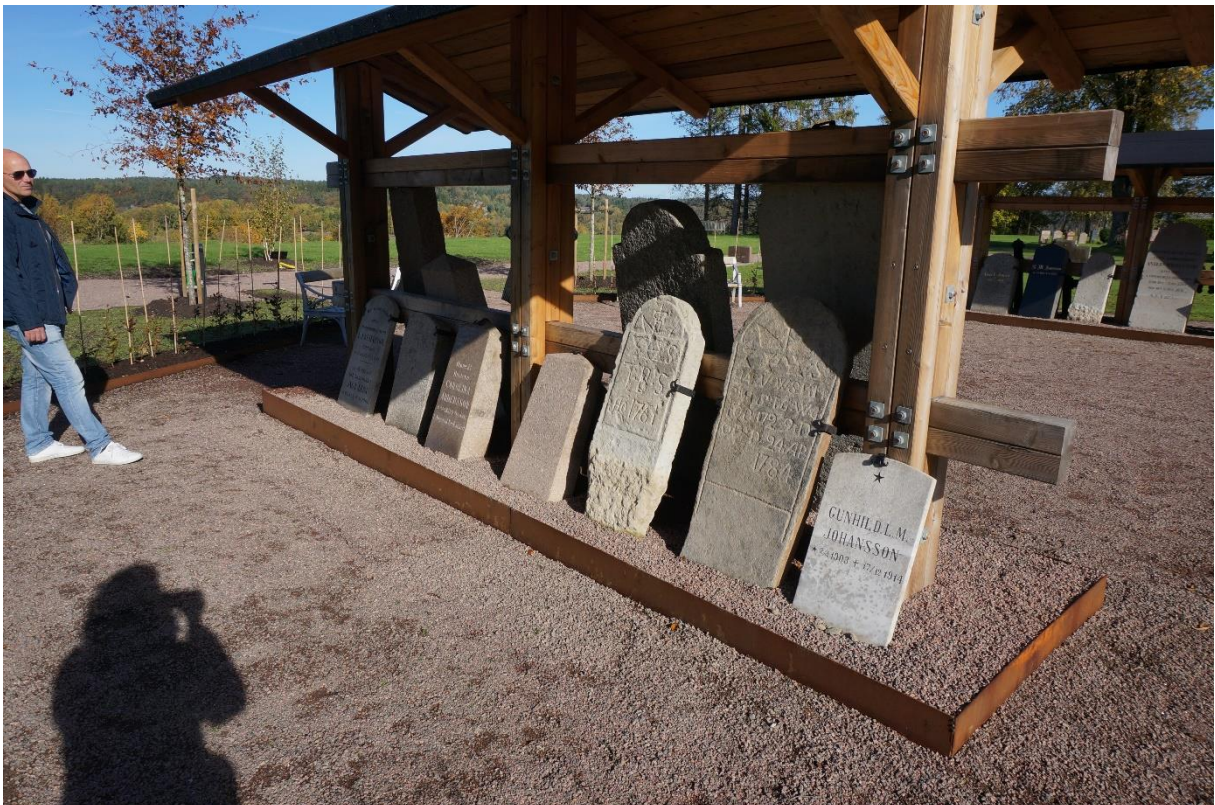
Vid den västra delen av lapidariet återfinns de äldsta stenarna i samlingen. Samtliga stenar har rengjorts varsamt.
