Bevarande- och Utvecklingsplan

VÄSTRA FRÖLUNDA KYRKOGÅRD

Göteborgs kyrkogårdsförvaltning
2009-01-15

ARCHIDEA AB
VARBERGSGATAN 12
412 65 GÖTEBORG

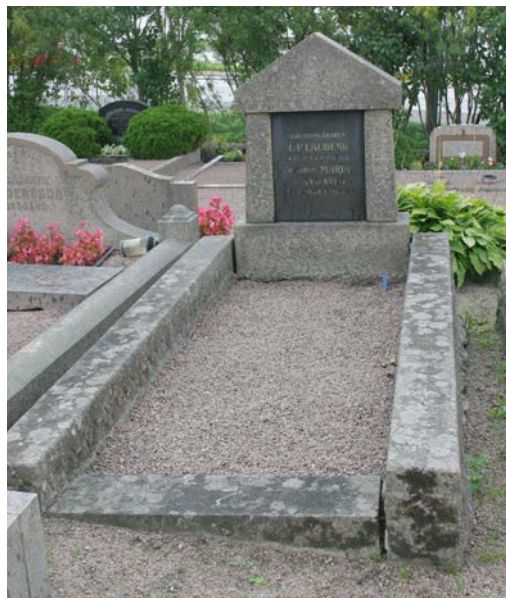
Kv. G3 grav 330

Överflödigt grus runt graven bör tas bort. Sättningskada har uppstått i sydvästra hörnet, bör hållas under regelbunden uppsikt. Skador har uppstått i stenens fäste, översyn bör genomföras.

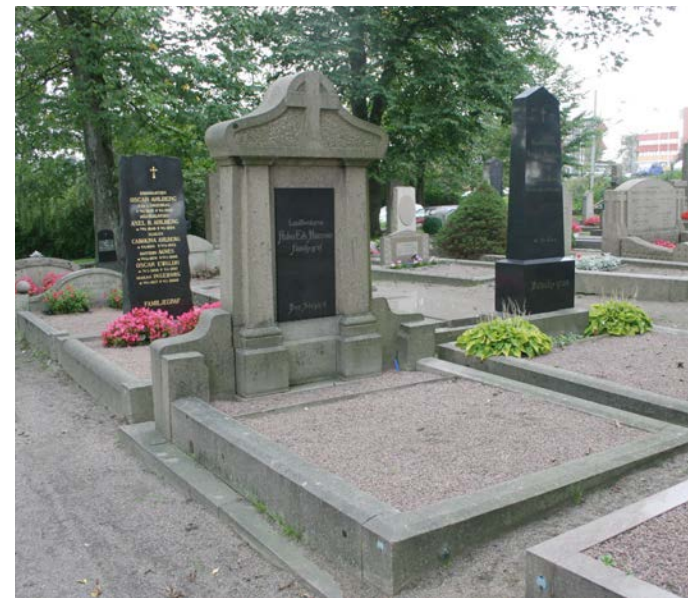
Kv. G1 grav 40

Glipor på grund av sättning har uppstått vid gravvårdens sydvästra hörn. Skadan är ringa och kräver ingen akut åtgärd. Bör dock ses över regelbundet. Överflödiga grusmassor bör avlägsnas runt ramen.

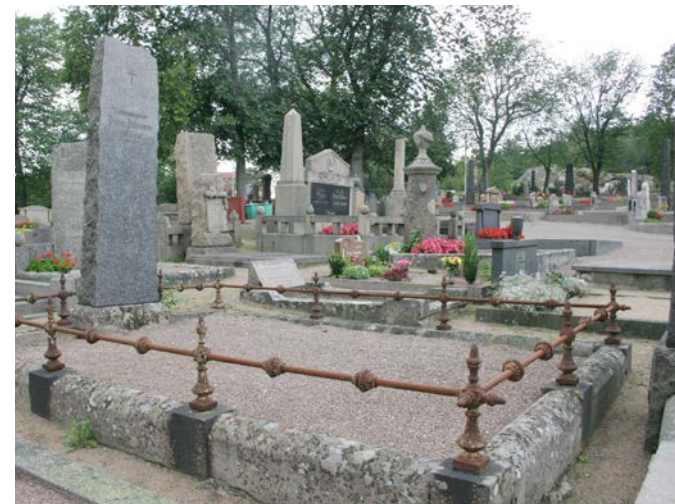
Kv. G4 grav 371

Stenramens järnstaket rostar kraftigt och medför missfärgningar på stenramen. Staketet bör ses över, rostskyddsbehandlas och målas. Sättningskada har uppstått vid stenen, man bör ha regelbunden uppsikt så tillståndet ej förvärras. Stenramens nordvästra hörn är täckt av grus, överflödigt grus runt ramen bör tas bort.

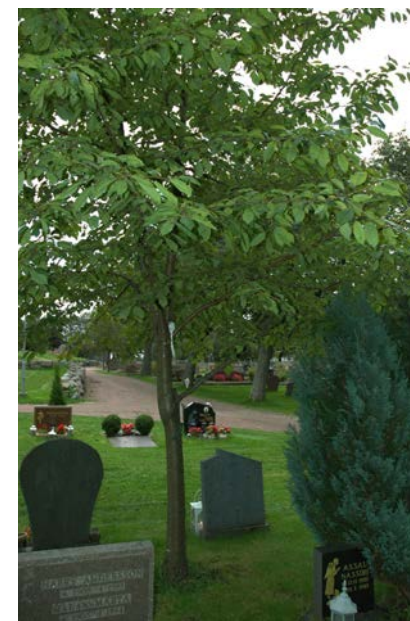
Ett orientaliskt tårkörsbär, vars grundstam har tagit över.

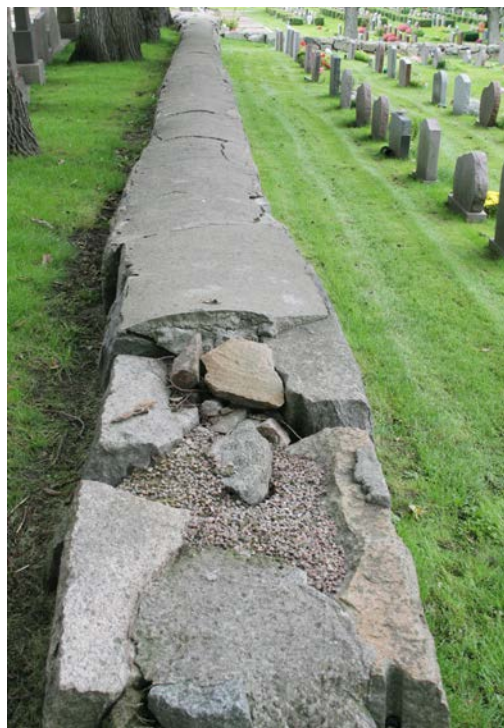
En skada i muren som sträcker sig längs den äldre kyrkogårdens västra del. Här finns även mindre sprickor i betongöverdraget.

Murarna som omger den nuvarande och den gamla kyrkogården finns bevarade. Dess kondition är skiftande och på ett par platser finns det skador. Ingen av skadorna är av akut natur, mest handlar det om sprickor i murbruket och i den övertäckningen av betong som kröner stora delar av murarna.

Vid eventuellt framtida renoveringsprojekt av murarna bör betongövertäckningen avlägsnas. Övertäckningen kan binda fukt i muren och orsaka frostsprängningar, ur ett estetiskt perspektiv är det också önskvärt att muren inte täcks av betong. Det är dock viktigt att de mycket sällsynta järnringarna som finns längs den norra murens yttersida bevaras.

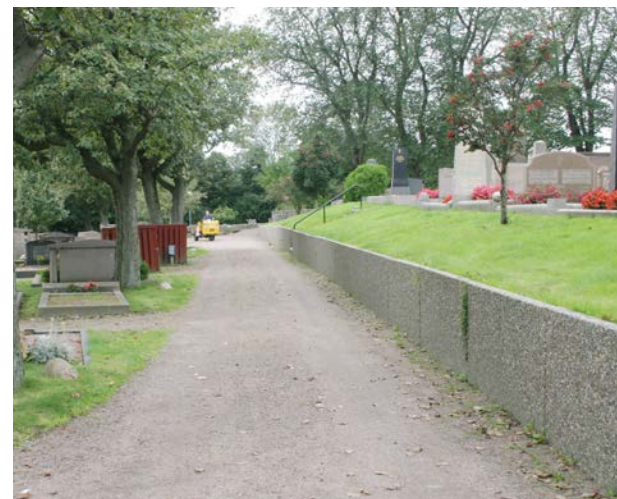
Längs den äldre kyrkogårdens södra del går idag en stödmur gjord av dansk sjösten för att kompensera för höjdskillnaden inom kyrkogården. Muren har än så länge inga skador utan är fullt funktionell, dessvärre är muren ur ett estetiskt perspektiv ett negativt inslag på kyrkogården och bör bytas ut mot en murad stenmur som harmonierar med övriga murar på kyrkogården.

Stödmur av dansk sjösten är inte estetiskt tilltalande.

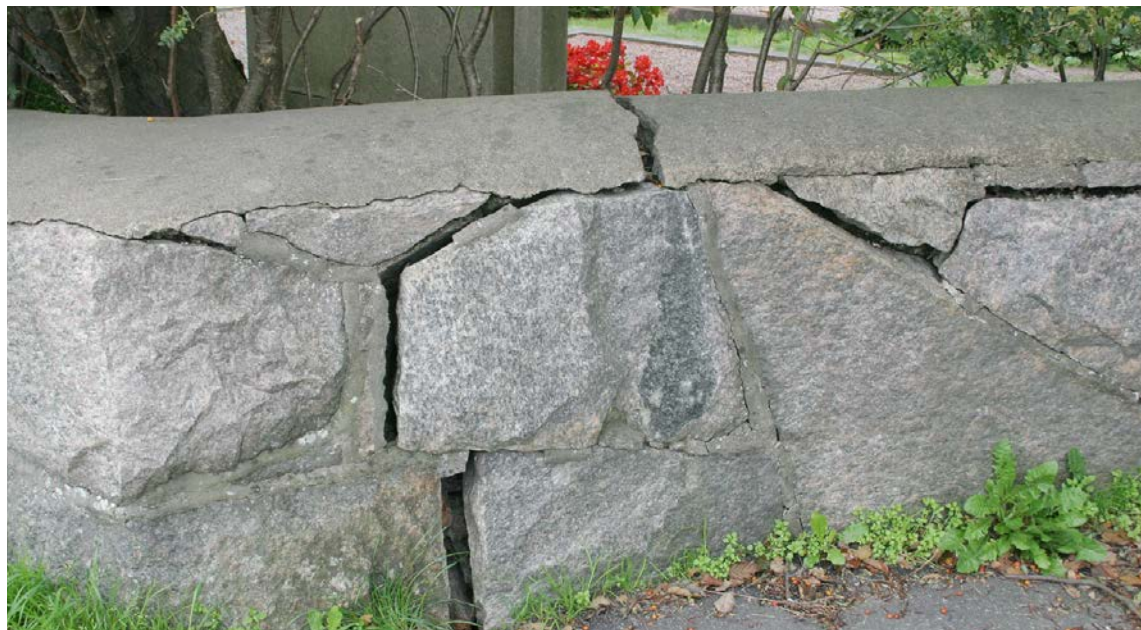
Det finns mindre sprickor i muren. Vid framtida utvecklingsarbete bör betongöverdraget avlägsnas.
