Bevarande- och Utvecklingsplan

BACKA KYRKOGRÄDAR

Göteborgs kyrkogårdsförvaltning
maj 2009, reviderad januari 2010

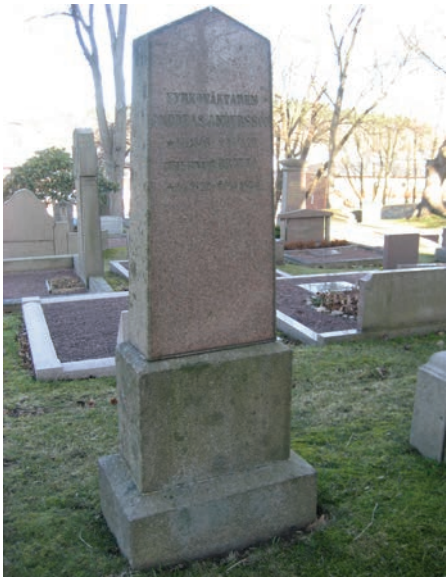
Grav 9 (KULTURGRAV)

Karaktärisering: Högre, tredelad obeliskvård med bas och sockel i grå granit samt pelare i röd granit. Slåthuggna sidor, polerad framsida med försänkt, svartfylld inskription. Står på gräsyta.

Skador och åtgärdsbehov: Gott skick. Pelare något förskjuten ur position, kontinuerligt underhåll.

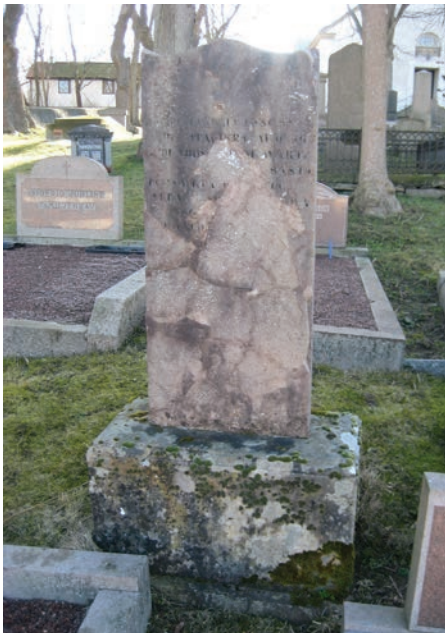
Grav 86 (KULTURGRAV)

Karaktärisering: Högre, smal kalkstensvård med vågformat krön, ståendes på kraftig kalkstenssockel. Försänkt, svartmålad inskription.

Skador och åtgärdsbehov: Kraftigt flagnande ytsten. Inskription försvinner, konservator bör kontaktas för undersökning. Mosspåväxt på sockel, borstas rent om det sprids.

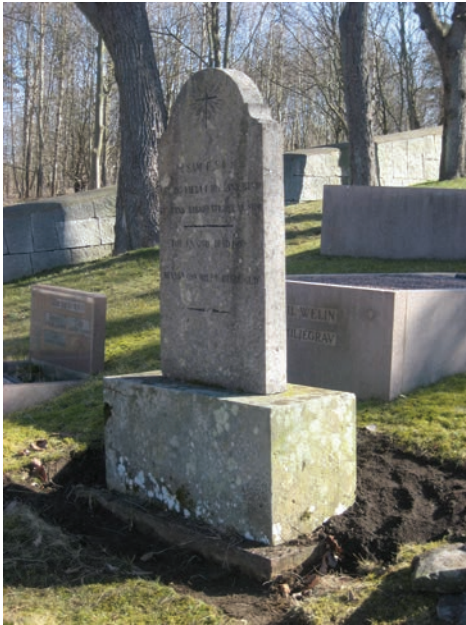
Grav 114 (KULTURGRAV)

Karaktärisering: Stående, smal minnesvård i kalksten med vält krön och profilerade övre ytterkanter. Bred sockel av granit. Släta ytor med försänkt och svartmålad inskription på både fram- och baksida. Dekor av strålar ovan text, också i svart. Tidigare omgärdad av Buxbom, nu enbart gräsyta.

Skador och åtgärdsbehov: Viss flagning av ytskikt förekommer, kontinuerlig kontroll. I övrigt gott skick. Buxbomsbuskar borttagna, kan återplanteras.

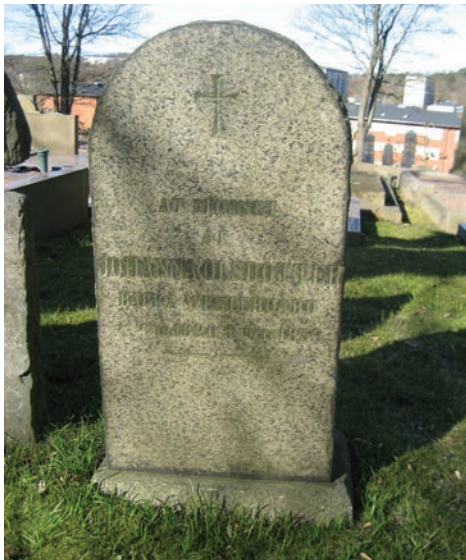
Grav 117 (KULTURGRAV)

Karaktärisering: Relativt låg, stående vård av grå natursten (mycket svart). Välvd med finhuggen framsida och grovhuggna sidor. Låg sockel på gräsyta. Försänkt korsdekor samt inskription i svart.

Skador och åtgärdsbehov: Otydlig inskription, bör hållas ren för att undvika lav- och moss-tillväxt. Lutar något, men står stadigt och behöver inte rätas upp men bör hållas under uppsikt.

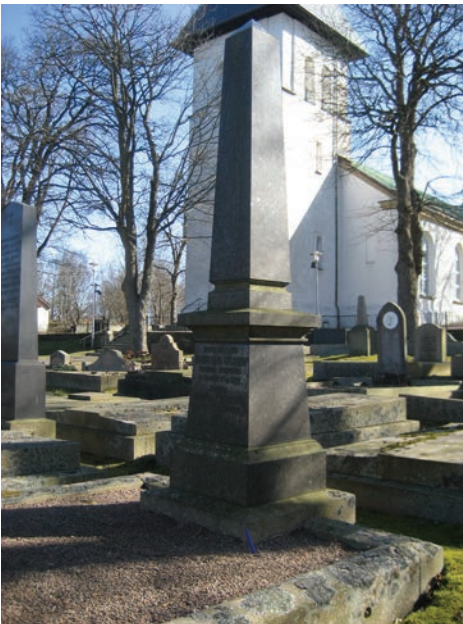
Grav 180 (KULTURGRAV)

Karaktärisering: Hög, påkostad, liksidig obeliskvård i svart natursten med mycket glimmer-flagor. Profilerad nedre bas, inskription i övre del av bas (troligen vit ursprungligen), profilerat mellanstycke och därpå hög pyramidavslutad pelare, med uthuggen list nedtill. Sockel i natursten likt stenram med avfasade kanter, röd flisfyllning.

Skador och åtgärdsbehov: Gjutjärnsstaketet kraftigt rostangripet. Rostbehandlas och målas (mönjefärg resp. linoljefärg). Vård i gott skick.

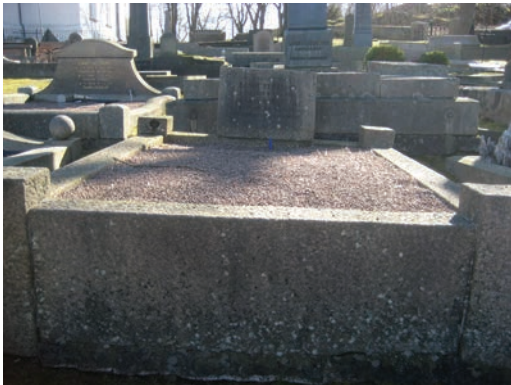
Grav 189 (ÖVRIG)

Skador och åtgärdsbehov: Gravanordningen lutar något, inget akut. Gott skick.

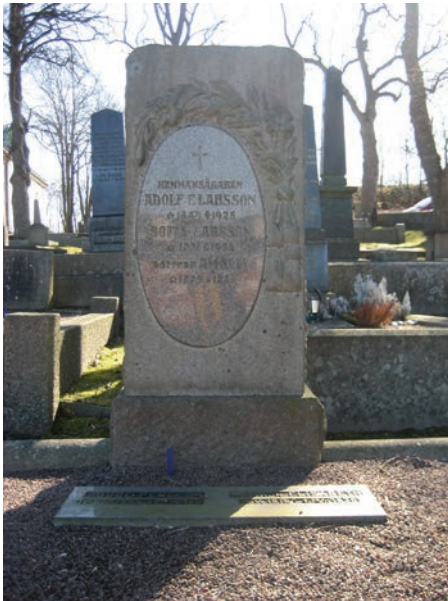
Grav 198 (KULTURGRAV)

Skador och åtgärdsbehov: Vården lutar betänkligt, bör rätas upp. Inskriptionsfärg borta, bör fyllas i.

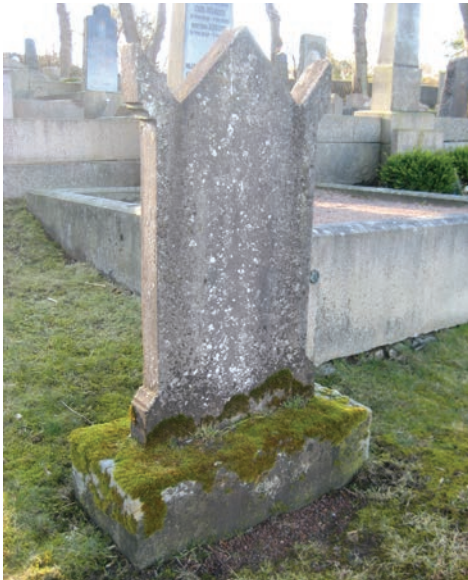
Grav 231 (KULTURGRAV)

Skador och åtgärdsbehov: Gott skick.

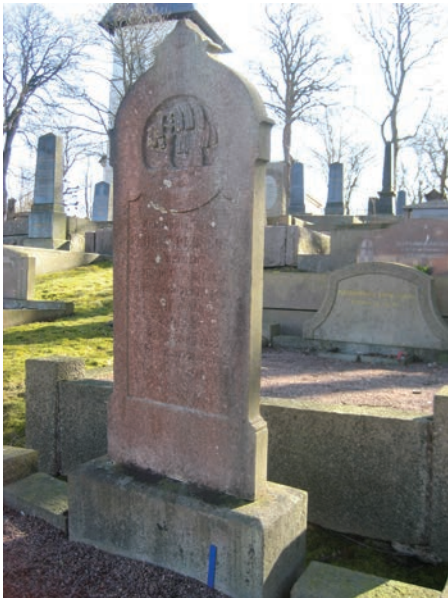
Grav 240 (KULTURGRAV)

Skador och åtgärdsbehov: Lutar betänkligt, bör rätas upp. Mosspåväxt på bas kan borstas bort.

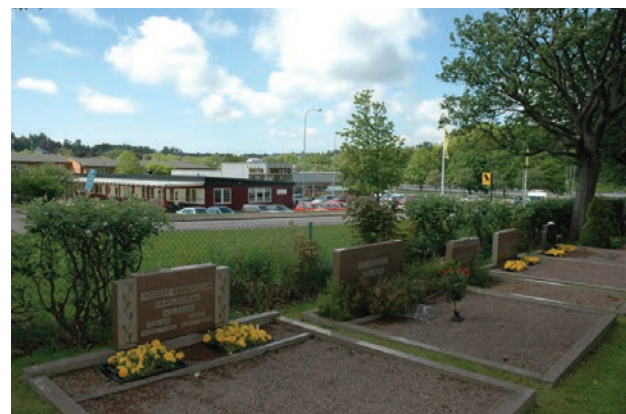
Häcken behöver repareras på sina ställen

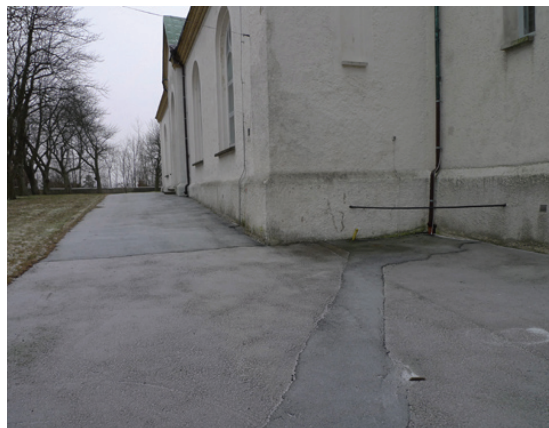
Ovan: Lappad asfaltsbeläggning.

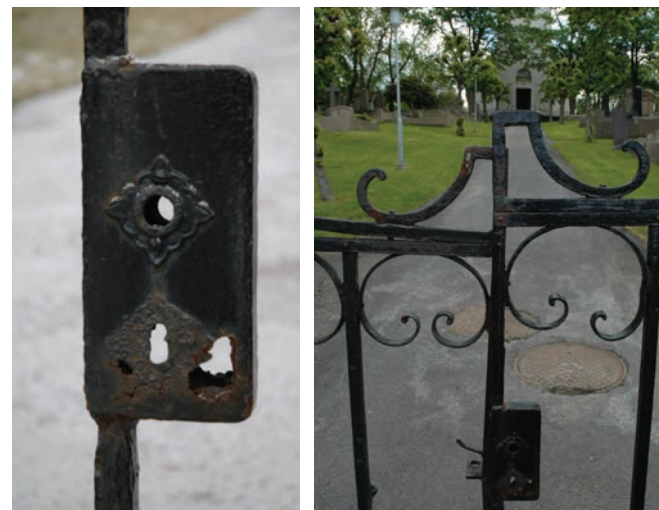
Grindarna av smidesjärn vid huvudentrén är illa åtgångna av rost både på ram, fyllningsjärn och låsanordning. Upphängningsanordningen är också rostig och vind, varför hela grinden hänger ur position. Grinden vid entré 2 är också angripen av rost, främst vid gångjärnen och dekoren.

T.v: Detalj på låsanordningen.

T.h: Ojämnt möte mellan grindparets delar.

För smidesgrindarna gäller löpande underhåll där rost, smuts och upphängning kontrolleras regelbundet. Ofta är materialet i bättre kondition än det kan förefalla då rost kan ge ett felaktigt intryck av svåra skador. Grinden vid entré 1 är dock i akut behov av renovering. Ambitionen bör vara att bevara det befintliga materialet i så stor utsträckning som möjligt och ge det den behandling som krävs för att det ska kunna bevaras. Här rekommenderas traditionella material och metoder. Vid renovering skall skonsam slipning, grundskyddsmålning (mönjefärg) och slutstrykning genomföras. Företrädelsevis bör matt linoljefärg användas med bättre resultat än blank lackfärg. En konservator behöver se över skadorna på låsanordningen.

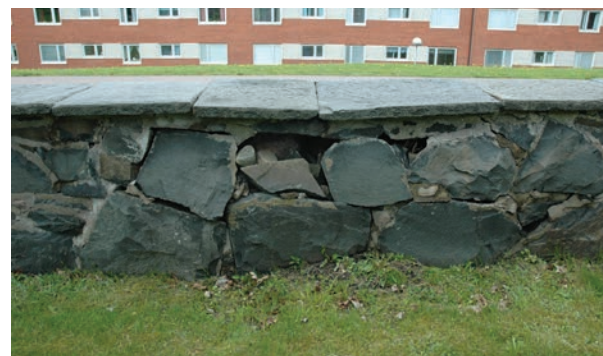
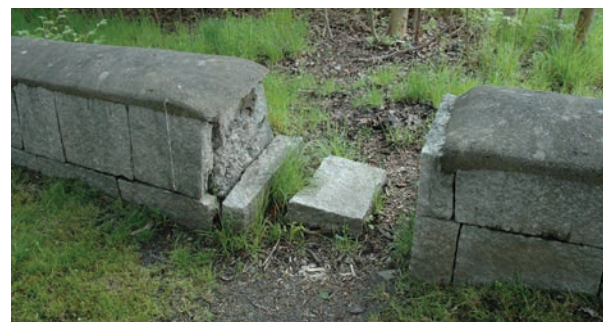
Den äldsta muren i väst kalvar kraftigt på ett flertal ställen, och sten faller ur både från sidor och överliggare. Troligtvis beror skadorna på frostsprängning genom att fukt stängs inne bakom det hårda fogbruket. Muren har ett mycket högt kulturhistoriskt värde och skadorna

Den yngre muren har kraftiga skador på den övre cementstrykningen. Detta beror troligtvis på frostsprängning då fyllnads- och toppmaterialet tar ut varandra i styrka. Även bortfall av slutsten vid smygvägen mot öst beror på allt för starkt cementmaterial i förhållande till graniten.

Sten från terrasseringsmuren väst om kyrkan faller också ur, och inte minst cementfogen. Stora bitar fog drar med sig sten, vilket behöver åtgärdas inom en snar framtid. Kalkstenen ovan behöver justeras och kompletteras då tryck då sprickor uppstått, vilket också påverkar smidesstaketet. Asfalten ligger tätt intill kalkstenen, och estetiskt sett krokar de två materialen.

Överst: Äldsta muren kalvar kraftigt.
Mellan: Sten faller ur vid smygväg mot öst.
Nederst: Cement ovanpå granitmur kraftigt skadad.

För att undvika framtida frostsprängning kan toppskiktet istället bestå av växtmaterial. Då borde också all cement tas bort och ersättas med mjukare bruk.

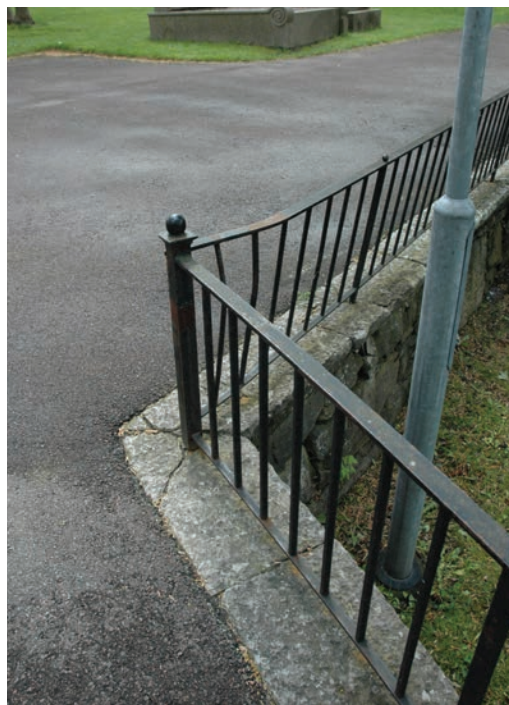
Smidesstaketet ovan terrasseringsmuren har fallit ur dess placering mellan kalkstensplattorna på vissa ställen. Det är också krökt vid vinkeln mot det välvda partiet, kanske p.g.a påkörning. Krökta partier skall justeras. Dessutom bör man eftersträva en kontinuerlig översyn över trycket och åtgärder som stabiliserar hela terrasseringsmuren med staketet. Staketet behöver också ses över med skonsam slipning, grundskyddsmålning (mönjefärg) och slutstrykning med linoljefärg.

T.h; Smidesstaket väst om kyrkan.

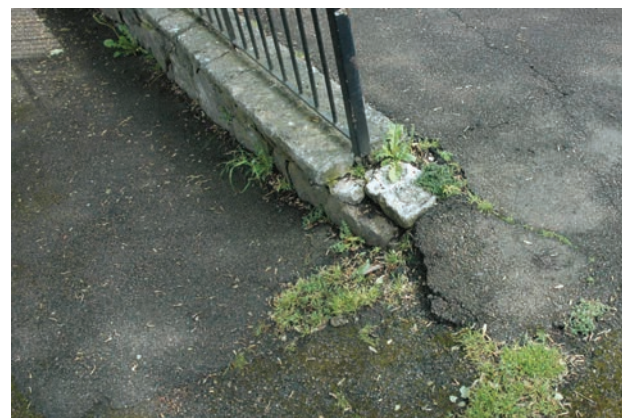
T.v: Sprickor i både asfalt och kalkstenen som täcker terrasseringsmur väst om kyrkan.
