Medeltida taklag i Strängnäs stift  
Uppdragsgivare: Strängnäs stift  
Utförare: Sörmlands museum och Bygg & Hantverk i Karlskoga

## Medeltida taklag i Södermanland Rapport Etapp 2

Nyköping 2018-01-10

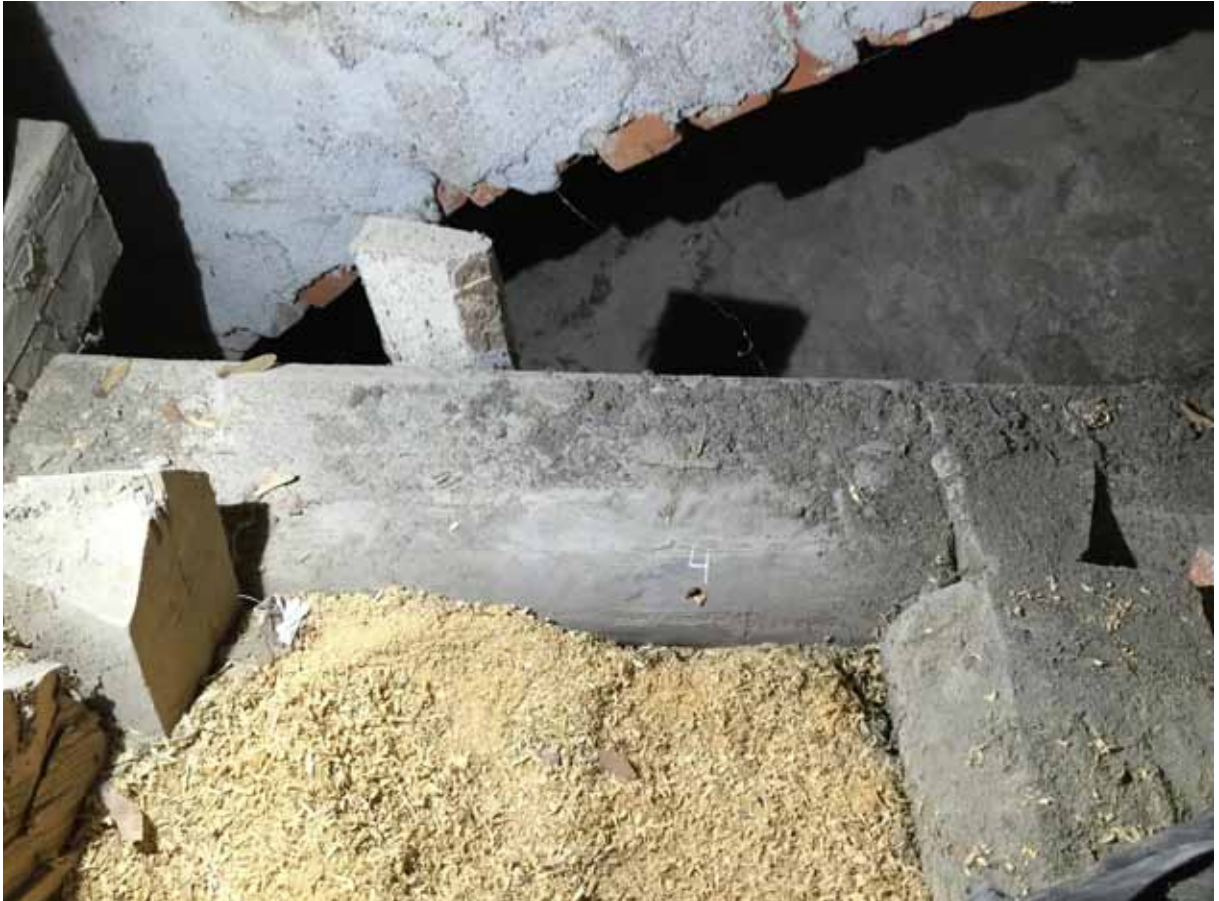
*Remstyckena består av mer eller mindre rundvirke och utgör därmed ett bra dendrokronologiskt material. Bilden visar borrhålet för prov nummer fyra. Fotografi: Daniel Eriksson*

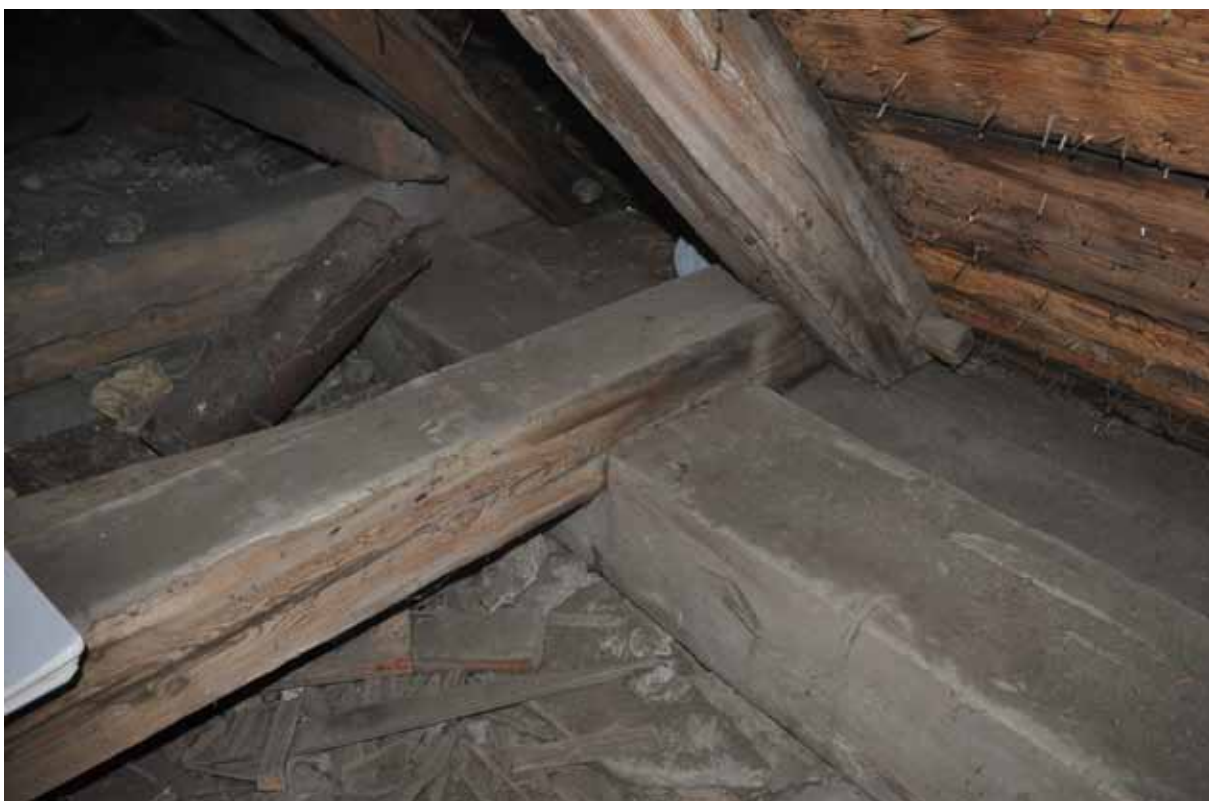
*Högbenen/sparrarna varierar mycket i dimension B: 90-150mm H: 105-145mm. Många är huggna kraftigt ur vinkel, i tvärsnittet. De smalnar av från rot till topp och står med toppen uppåt. Knutpunkterna mellan högben/sparrar och bindbjälkar är ej konsekvent utförda. Det är en rak bladning, ibland halvt-i-halvt och ibland med blad endast på högbenet. De har kraftiga dymlingar som ibland är kilade på baksidan. Vissa har två dymlingar. Fotografi: Daniel Eriksson*

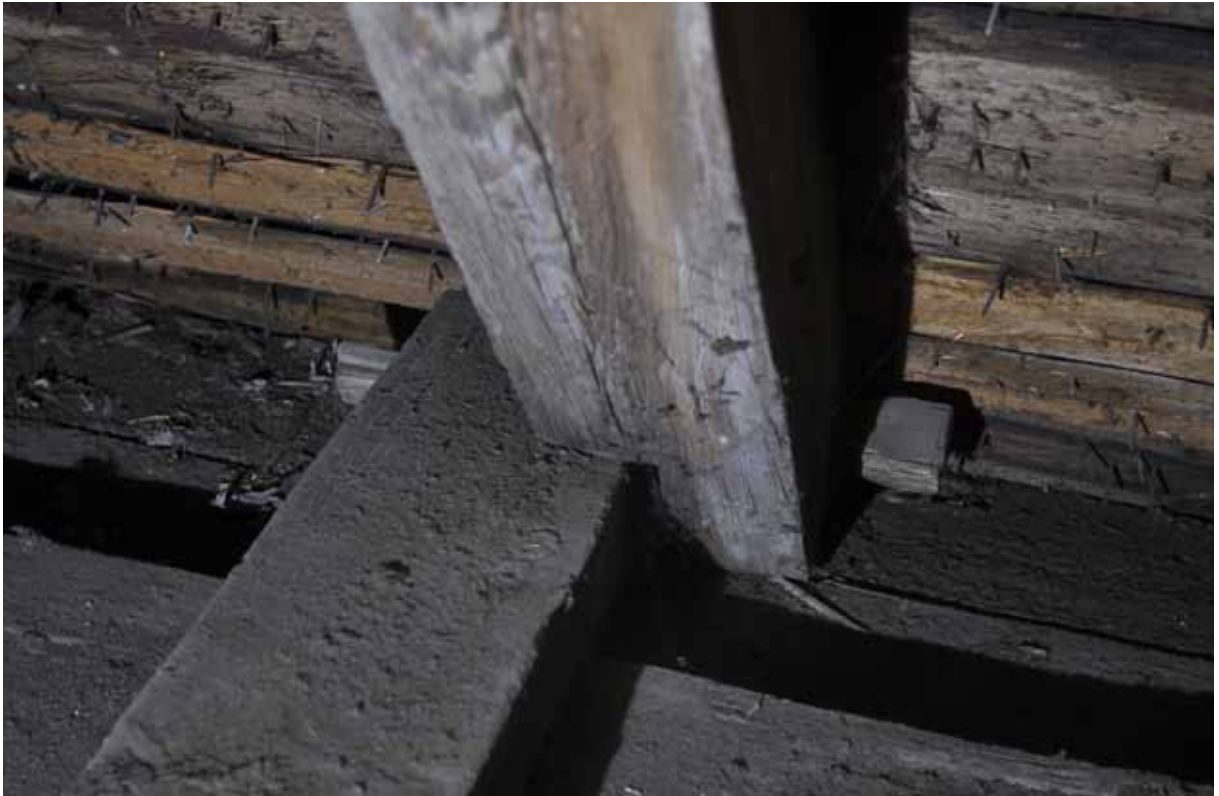
Här med blad endast i högbenet/sparren. Kraftig dymling med kil i baksidan.  
Bindbjälkarna har ett ungefärligt cc på 95cm. Dimensionerna är ca B: 160mm, H: 185mm. Fotografi: Daniel Eriksson

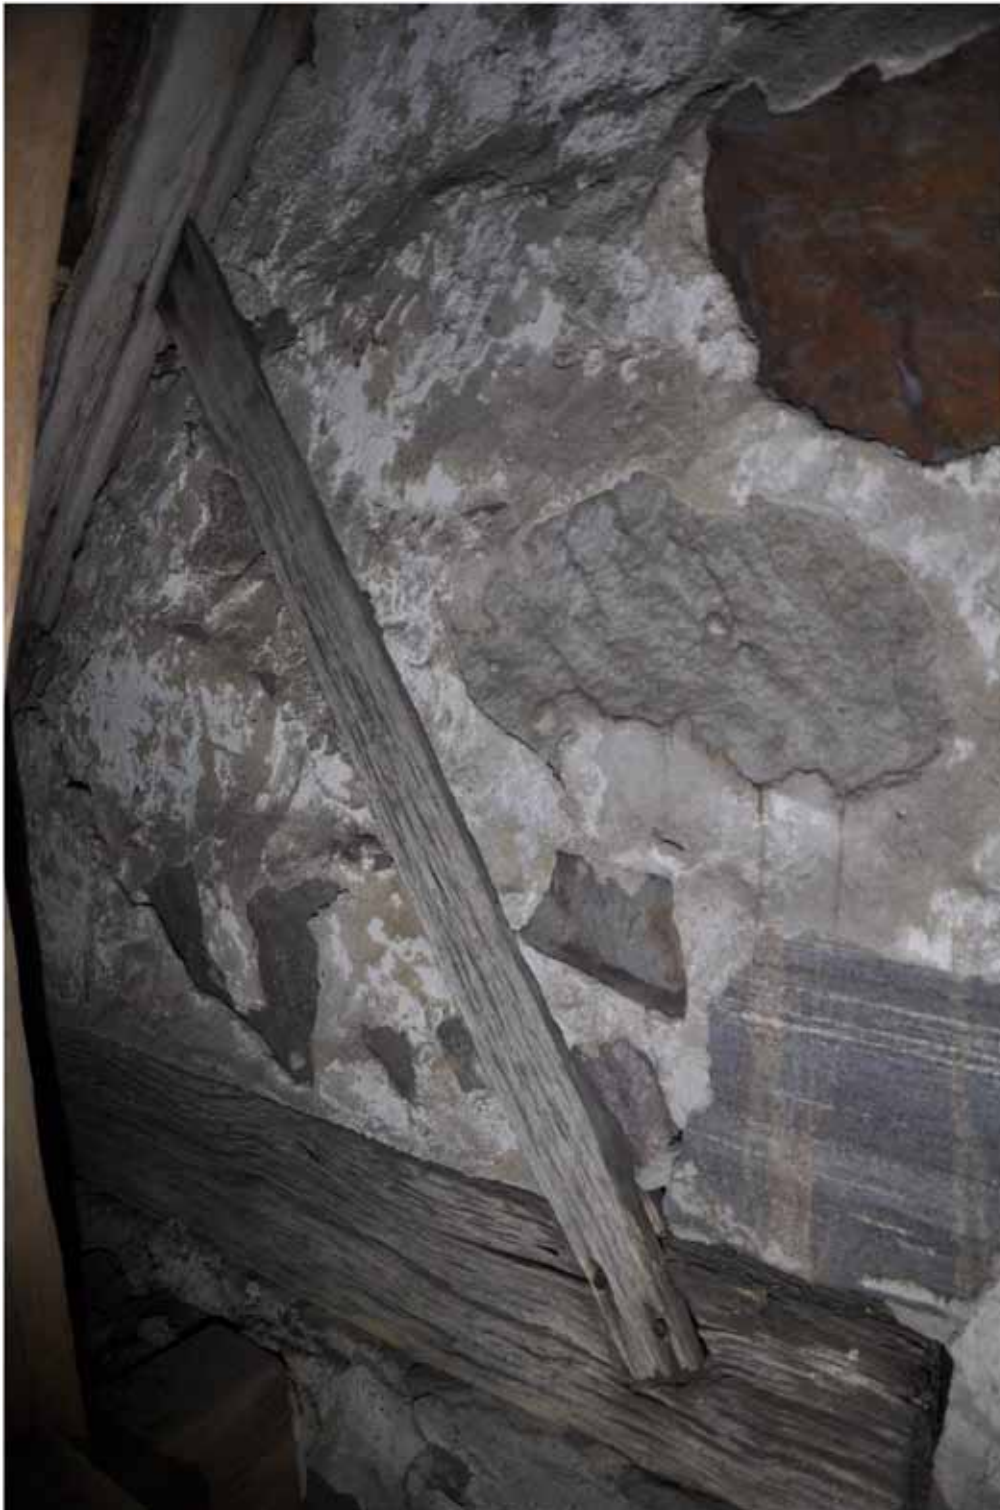
*Stödbenen sitter förankrade med spik i båda ändar. Stickbjälkar och stödben är i ek, medan takutsprängsbrädan troligen är i furu. Stickbjälken sitter i sin inre ände förankrad i innanförliggande bindbjälke genom en bjälke som löper tvärs genom muren. Fotografi: Daniel Eriksson*

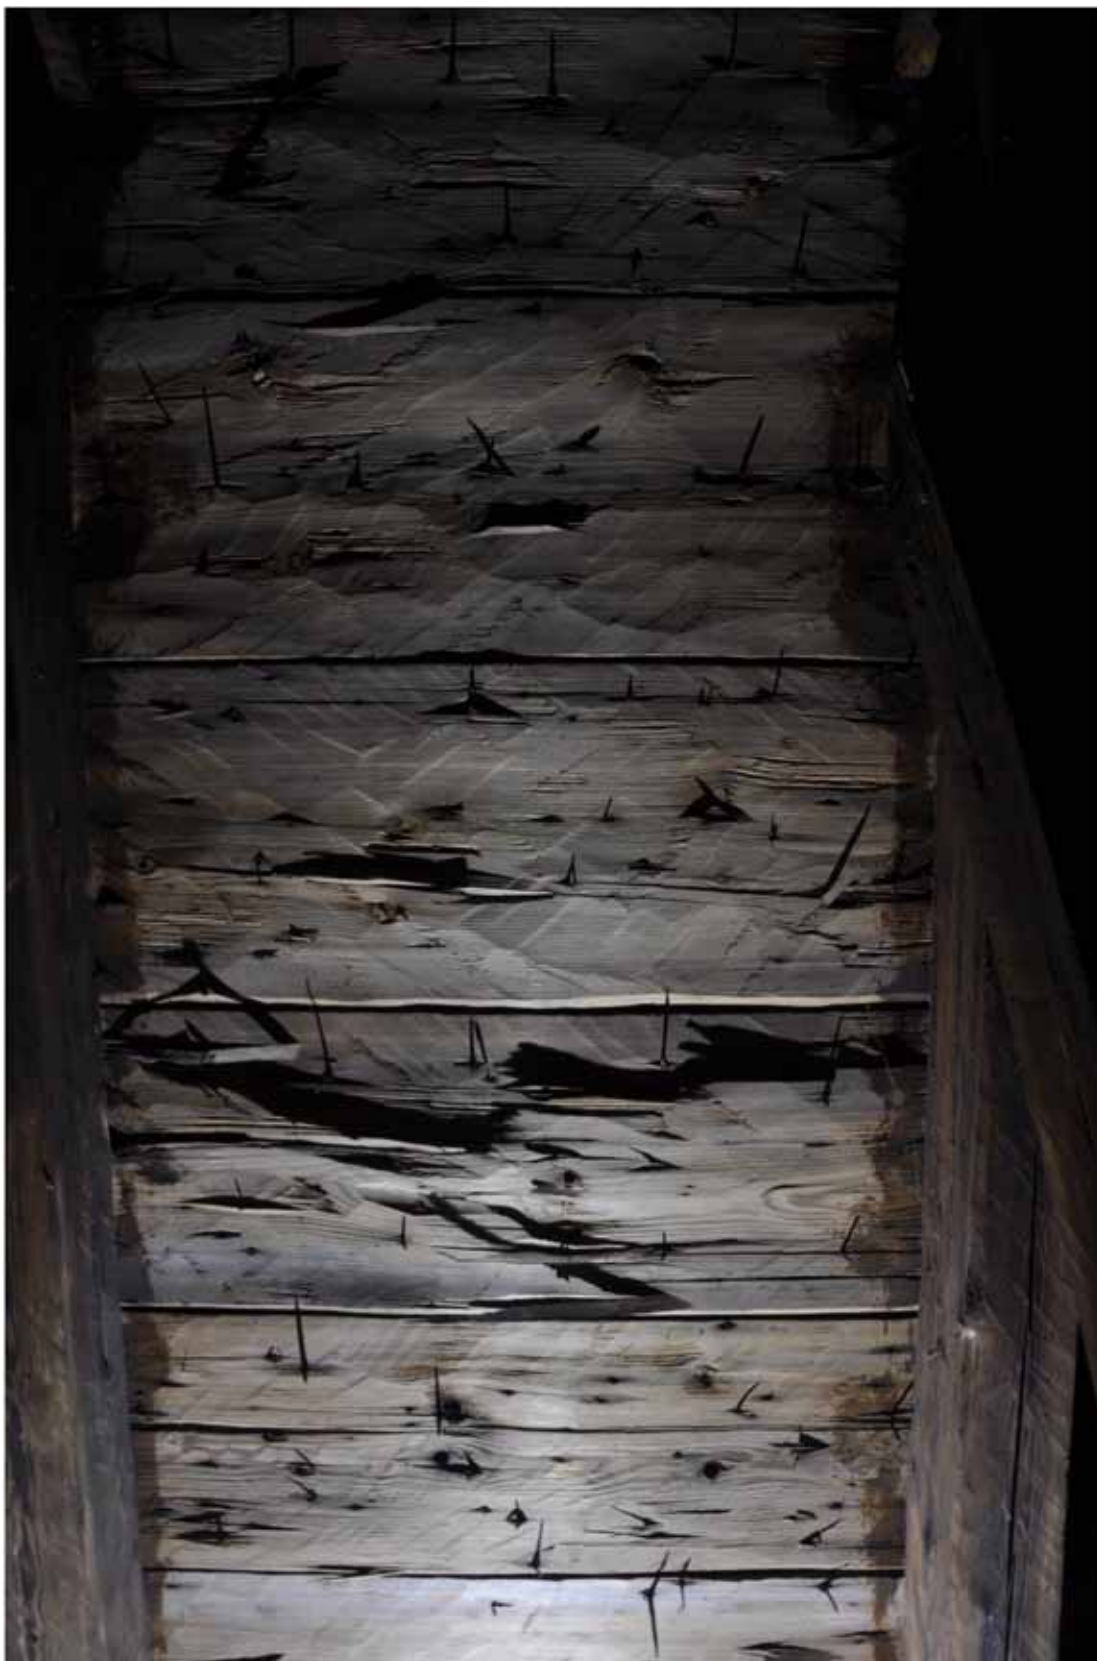
*Stora delar av den ursprungliga taktron finns bevarad. Fotografi: Daniel Eriksson*

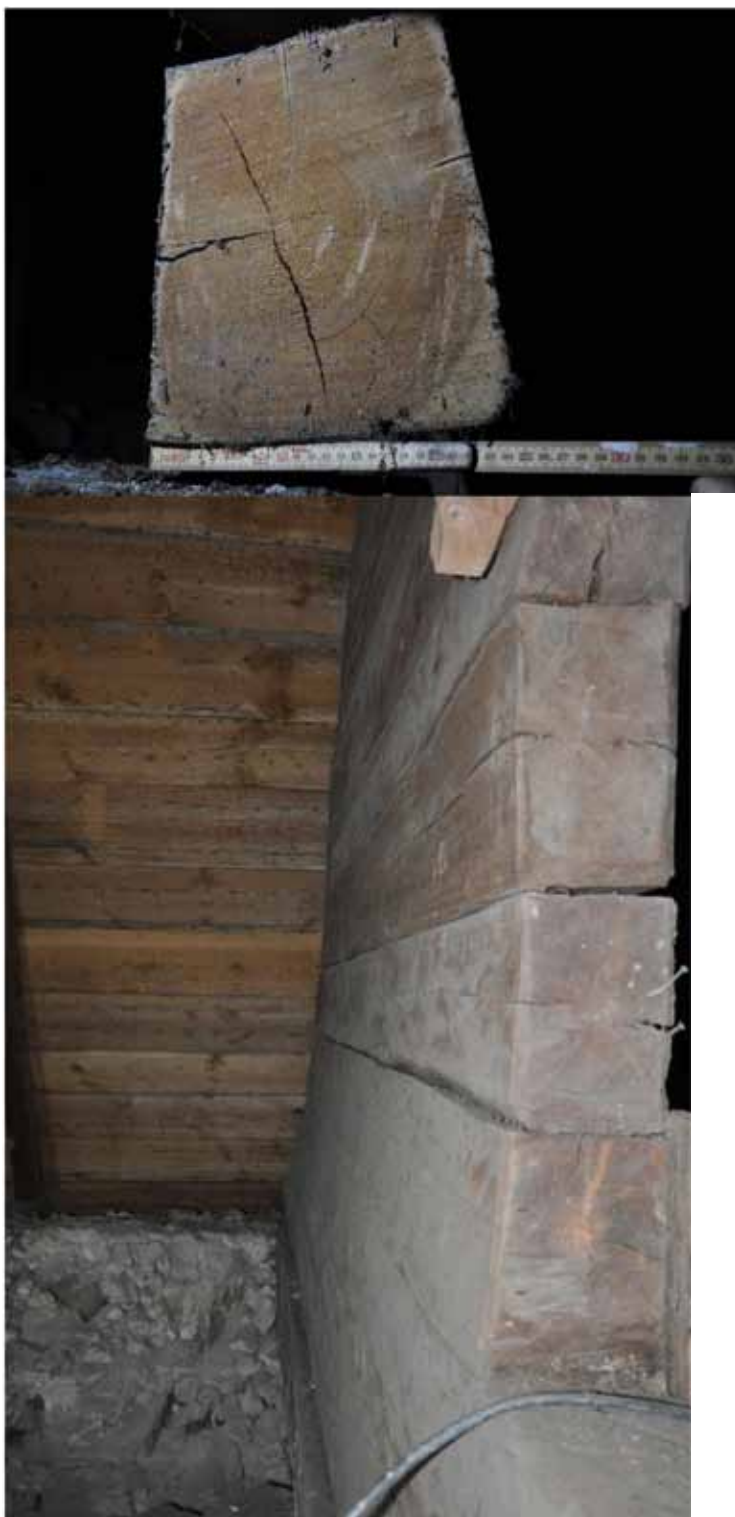
*Röstet är trapetsformat, men bara på ena sidan. Östra sidan är lodrät, västra sidan lutar. Röstet är alltså bredast i basen (i tvärsnittet) och smalnar av uppåt. Fotografi: Daniel Eriksson*

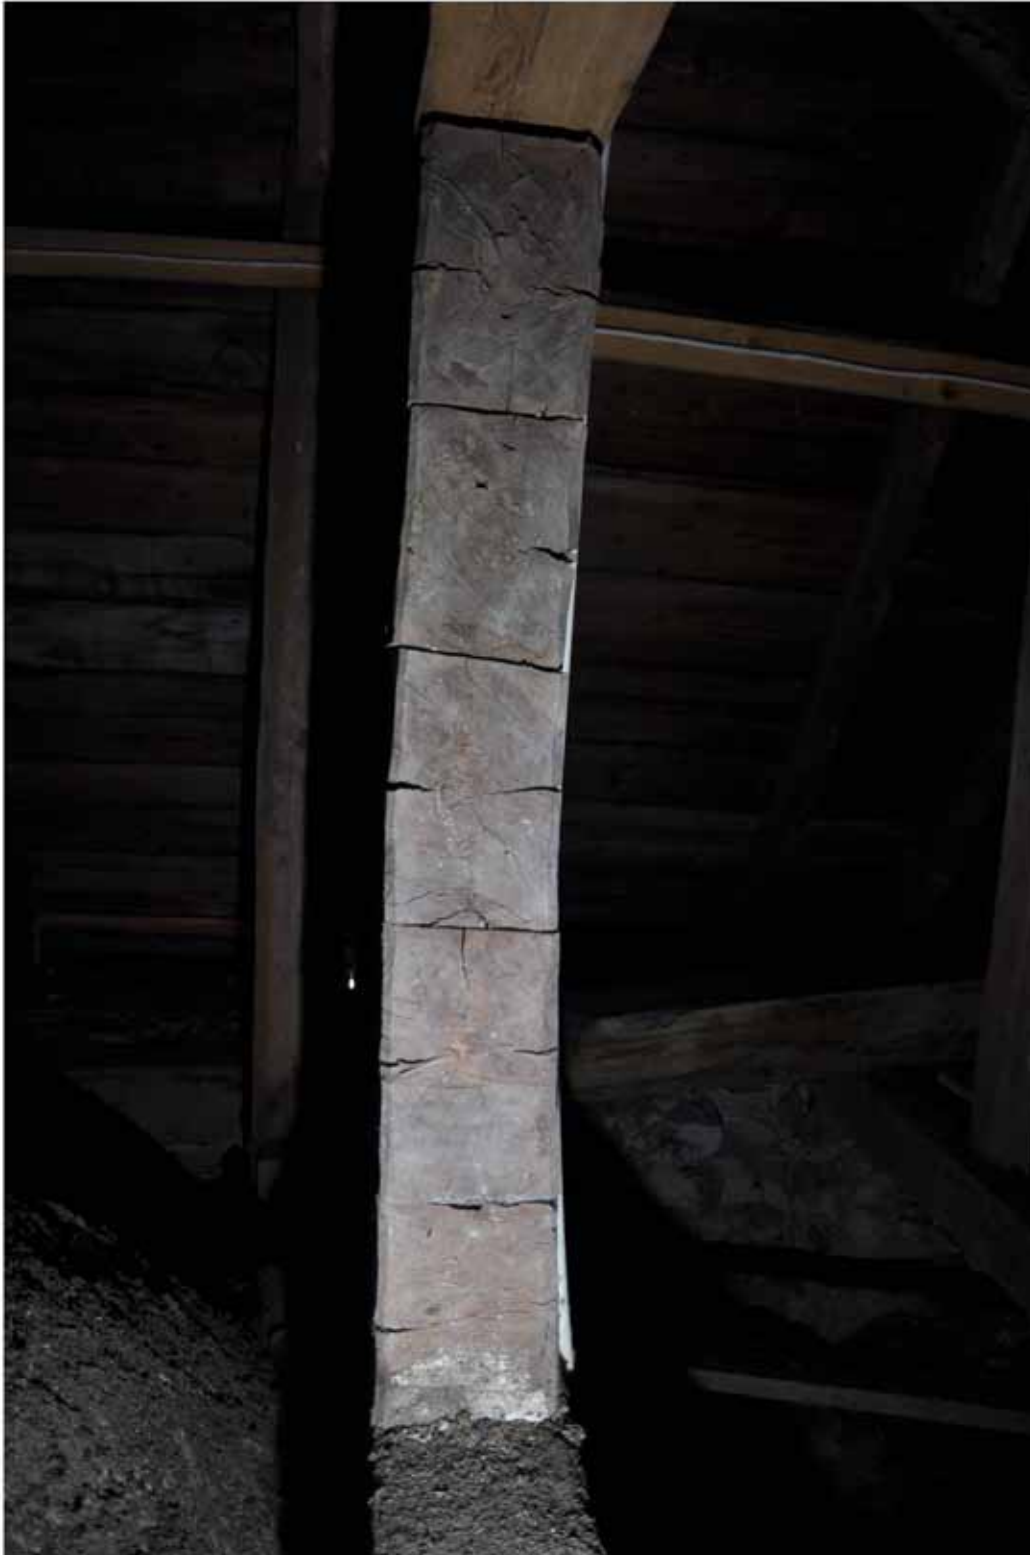
*Bilden är tagen i röstets öppning. Timrets bredd är här ca 130-150mm (ca 5-6 verktrum). Virket är av tätvuxen fura och den genomsnittliga bygghöjden är 210mm. Längre upp förekommer grövre timmer. Timren ligger ganska platt mot varann, inget långdrag. Fotografi: Daniel Eriksson*

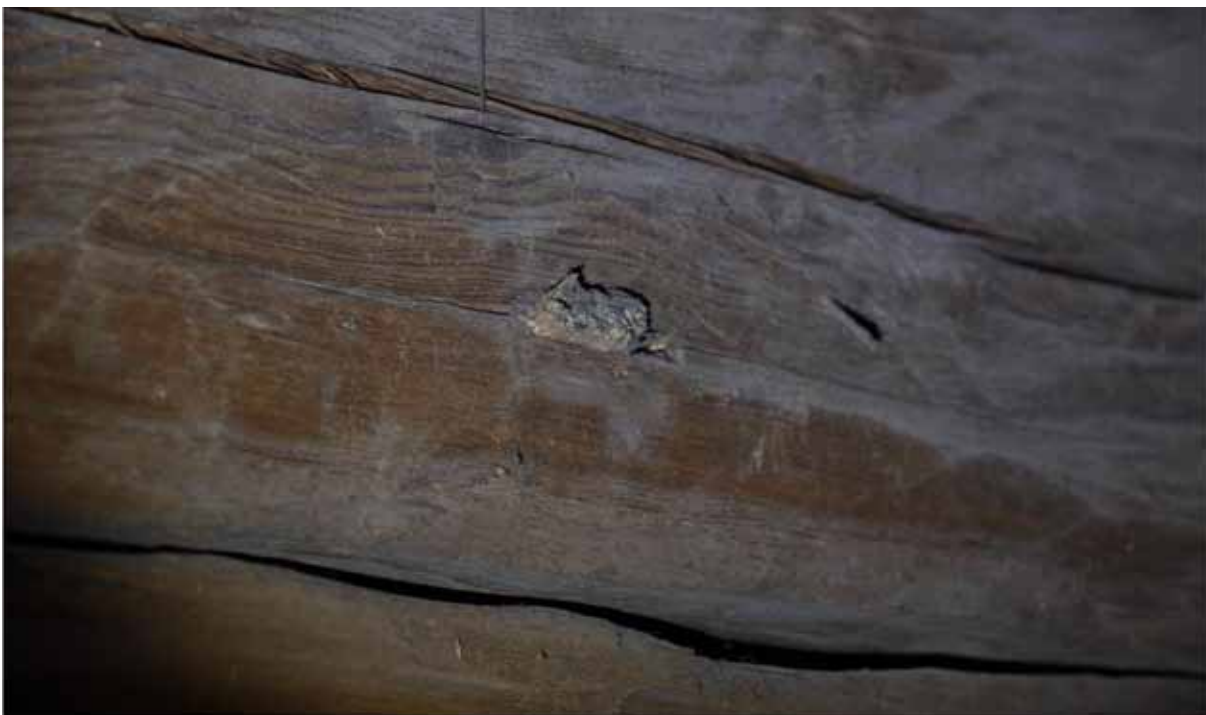
*På västra sidan finns en rektangulärt formad kil islagen. Den sitter vare sig i såten eller margsprickan, utan är inslagen i massiv ved. Förekomsten av dylika kilar har jag sett i flera medeltida kyrkor och syftet med dem är oklart. Denna kil sitter med stor sannolikhet inte här av byggnadstekniska skäl, då hade den nog varit helt inslagen. Inte heller för att hänga upp något. Det hade varit betydligt lättare att sätta kilen i såten eller margsprickan.*

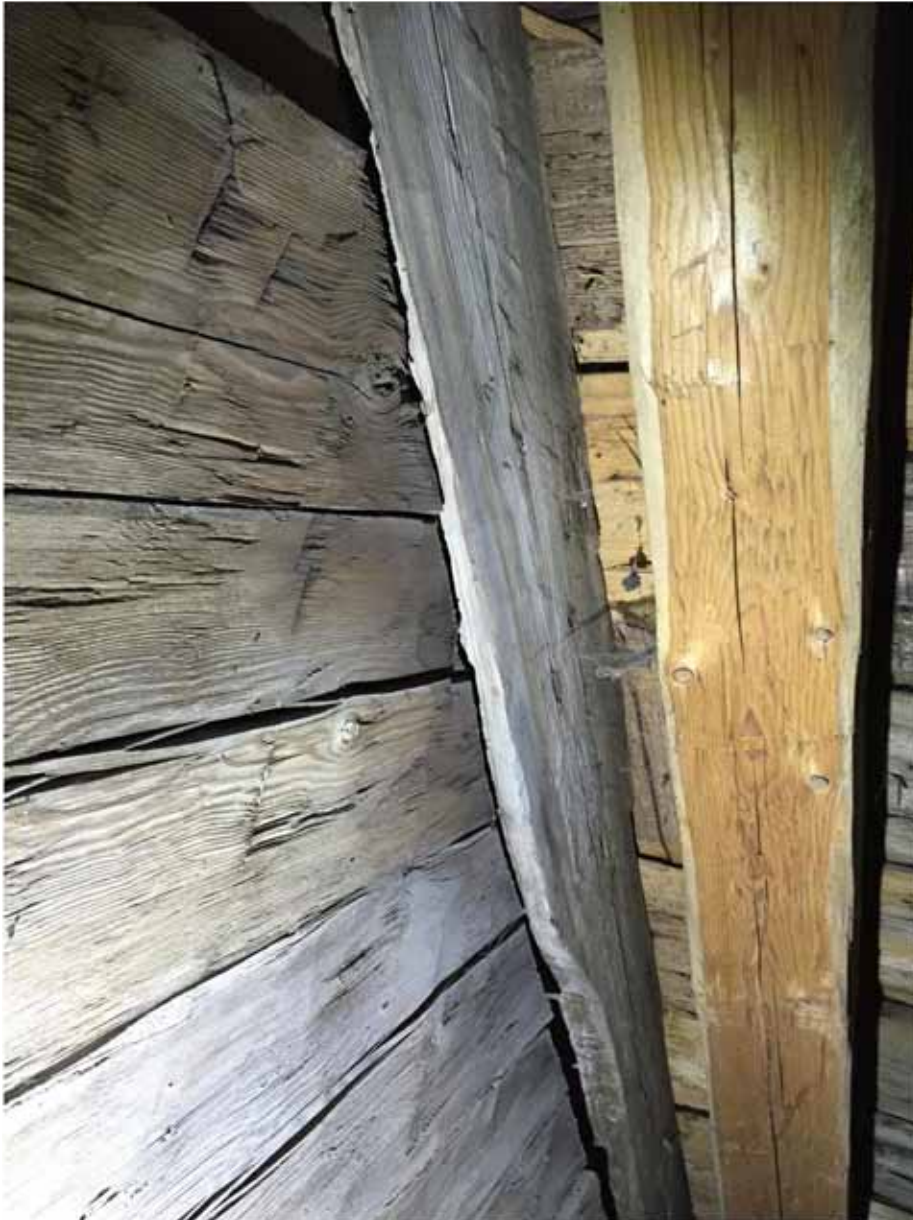
*I röstets kanter ligger högbenen infällda i en fals. Notera urtaget i norra högbenets nedre del. Detta finns ej i det södra högbenet. Fotografi: Daniel Eriksson*

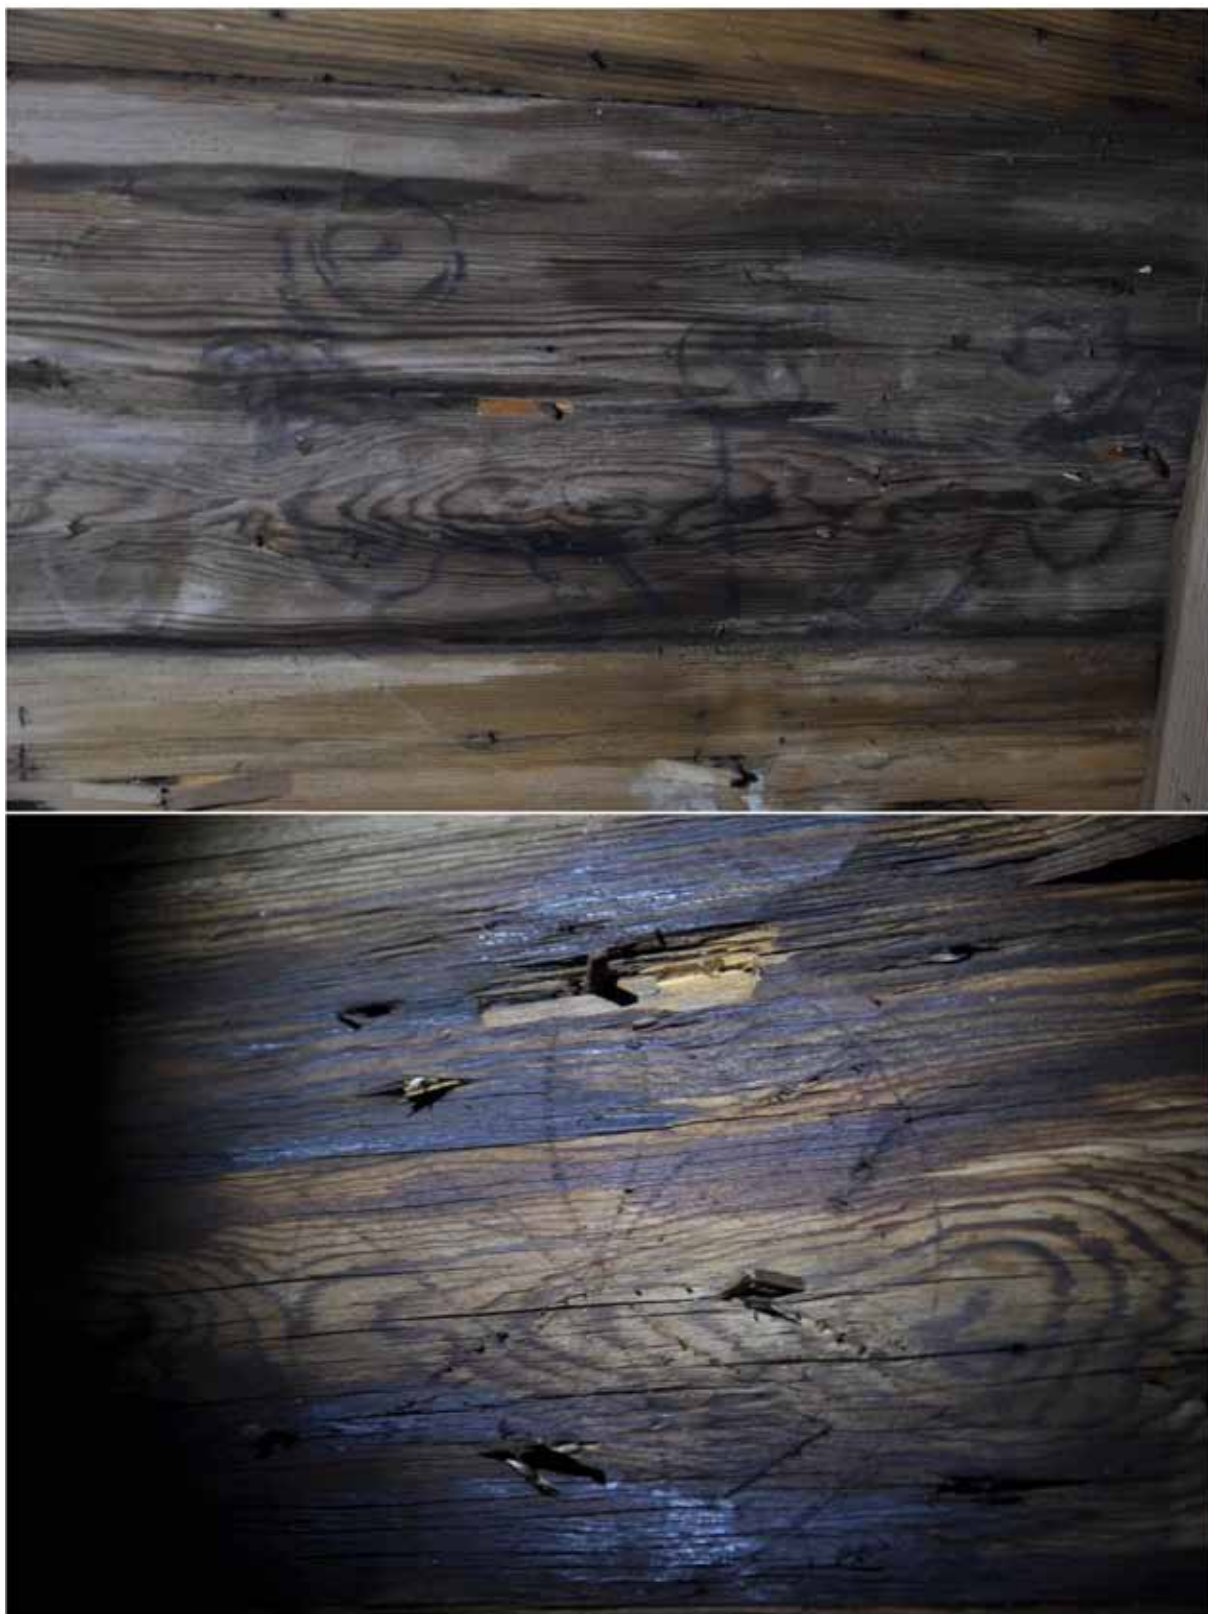
*Korets taklag är av senare datum och undersöktes inte närmare. Där finns dock en återanvänd bräda i taket med cirkelrosetter och kolteckningar. Fotografier: Daniel Eriksson*

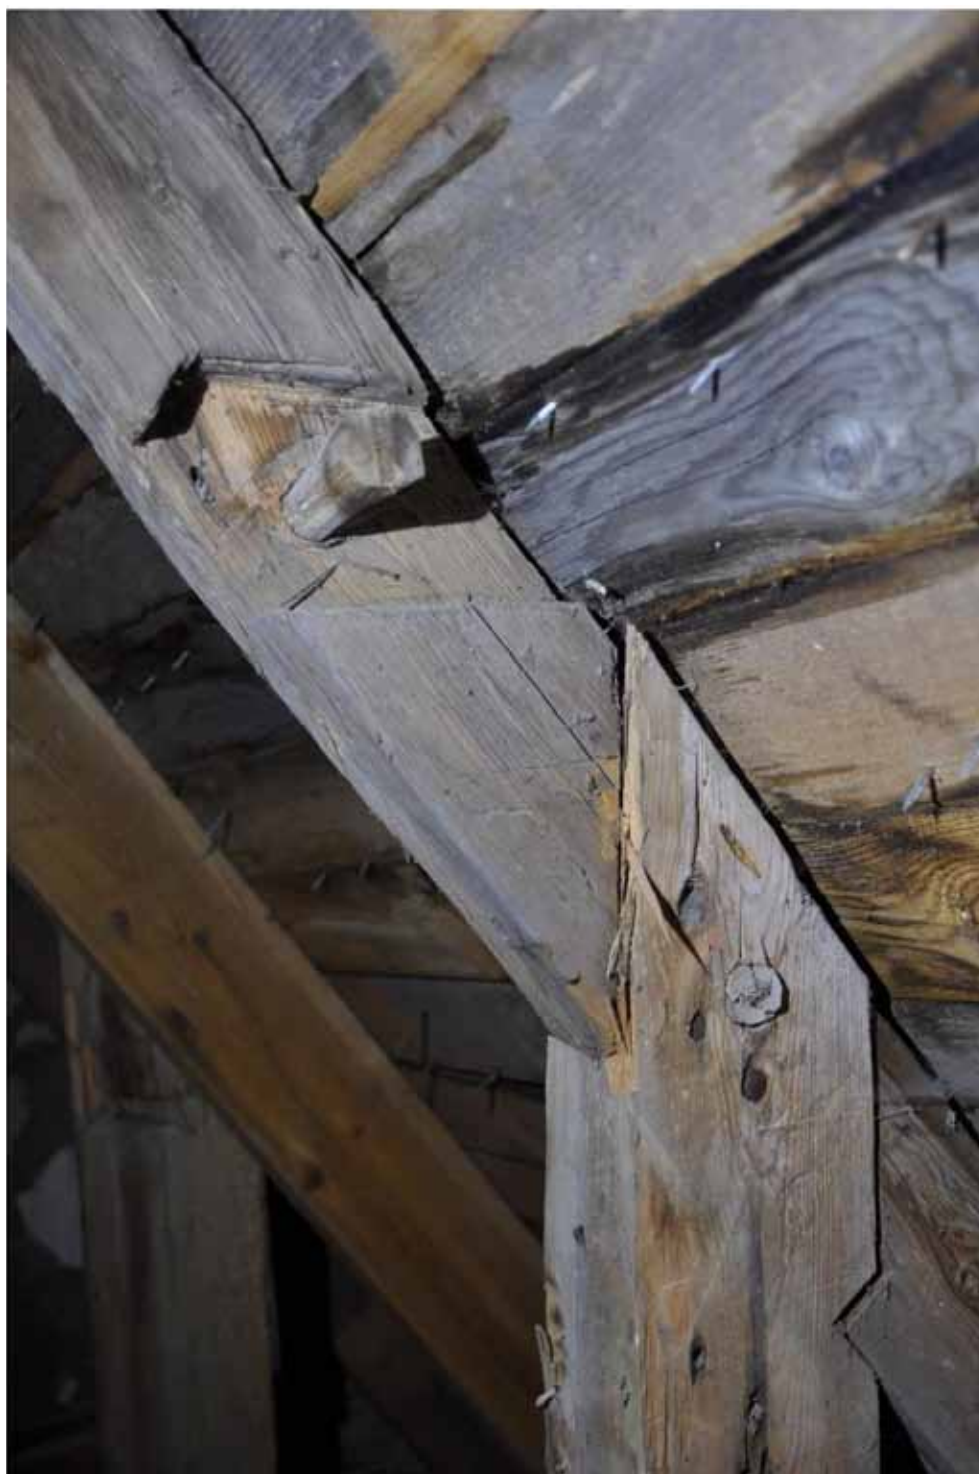
*Taklaget i sakristian består av noggrant bearbetat virke med välgjorda knutar med nacke. Det kan mycket väl vara senmedeltida. Fotografi: Daniel Eriksson*

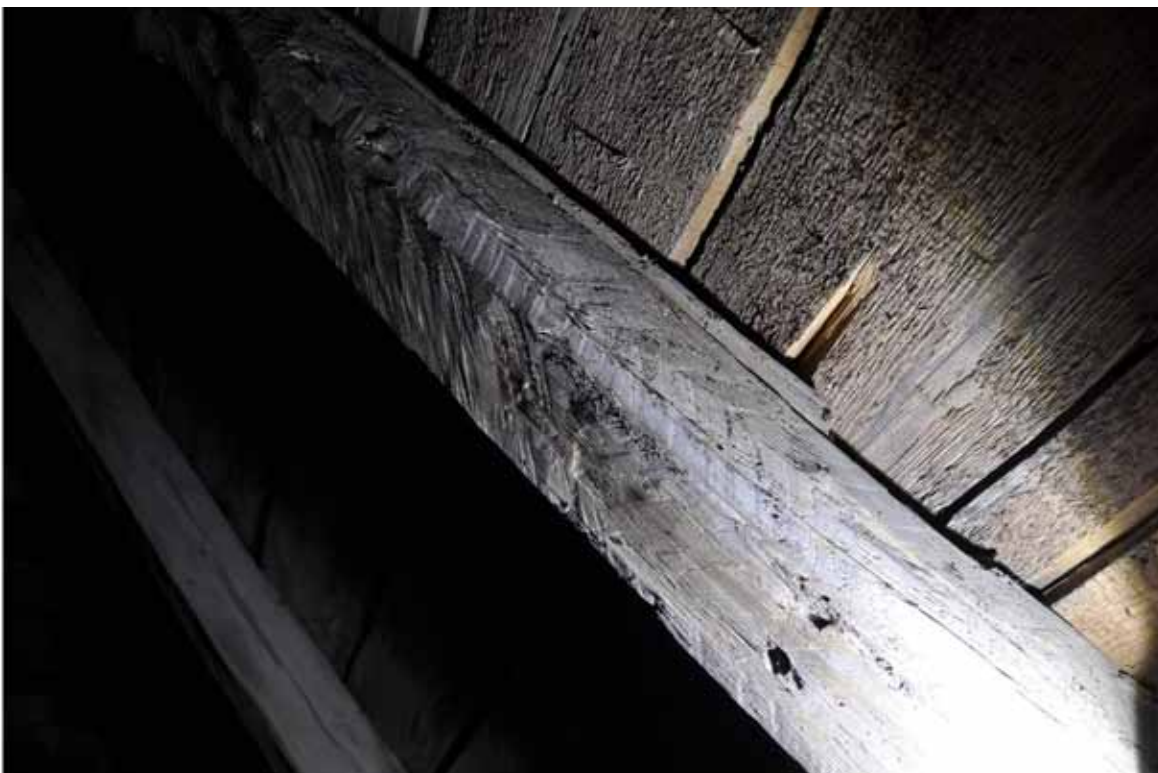
*De ursprungliga högbenen är sprätthuggna med furudymplingar för taktro. De är huggna med avsmalning mellan rot och topp. Den genomsnittliga dimensionen är B:122mm, H: 117mm. Det innebär alltså att vissa högben är bredare än vad de är höga i tvärsnittet. Fotografi: Daniel Eriksson*

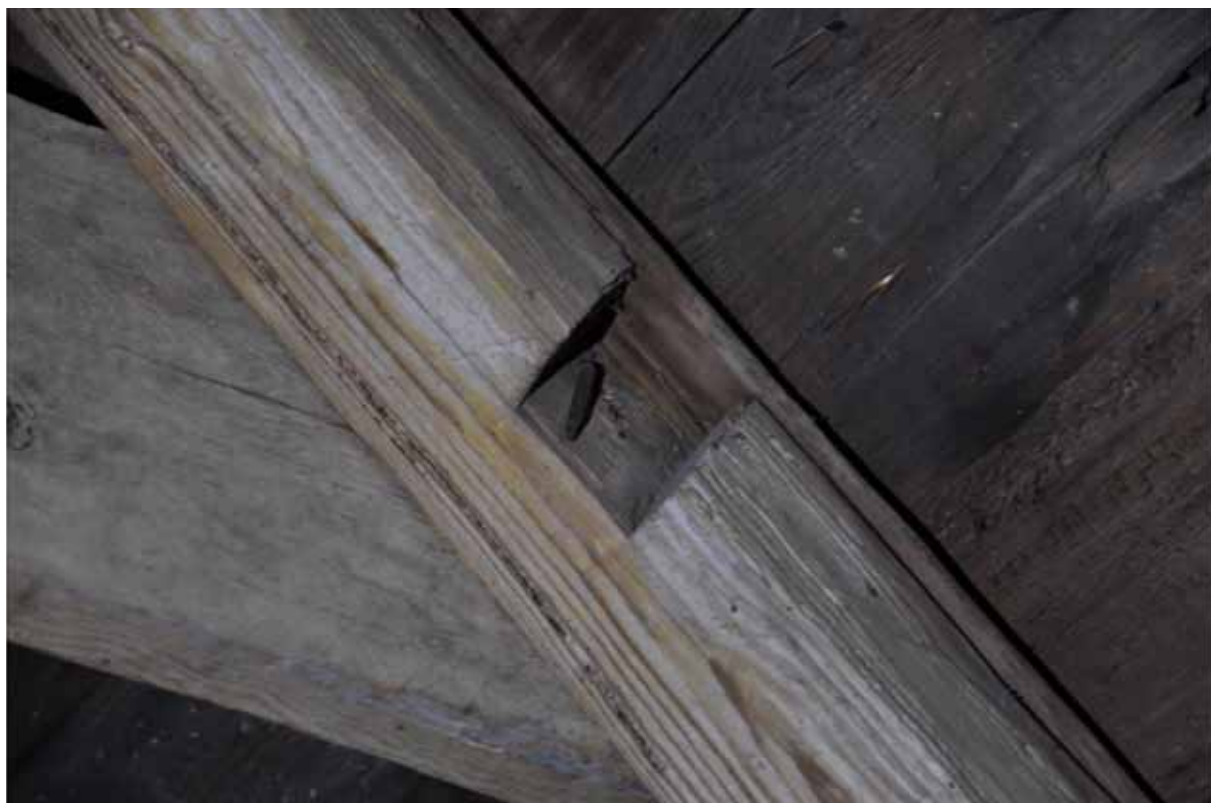
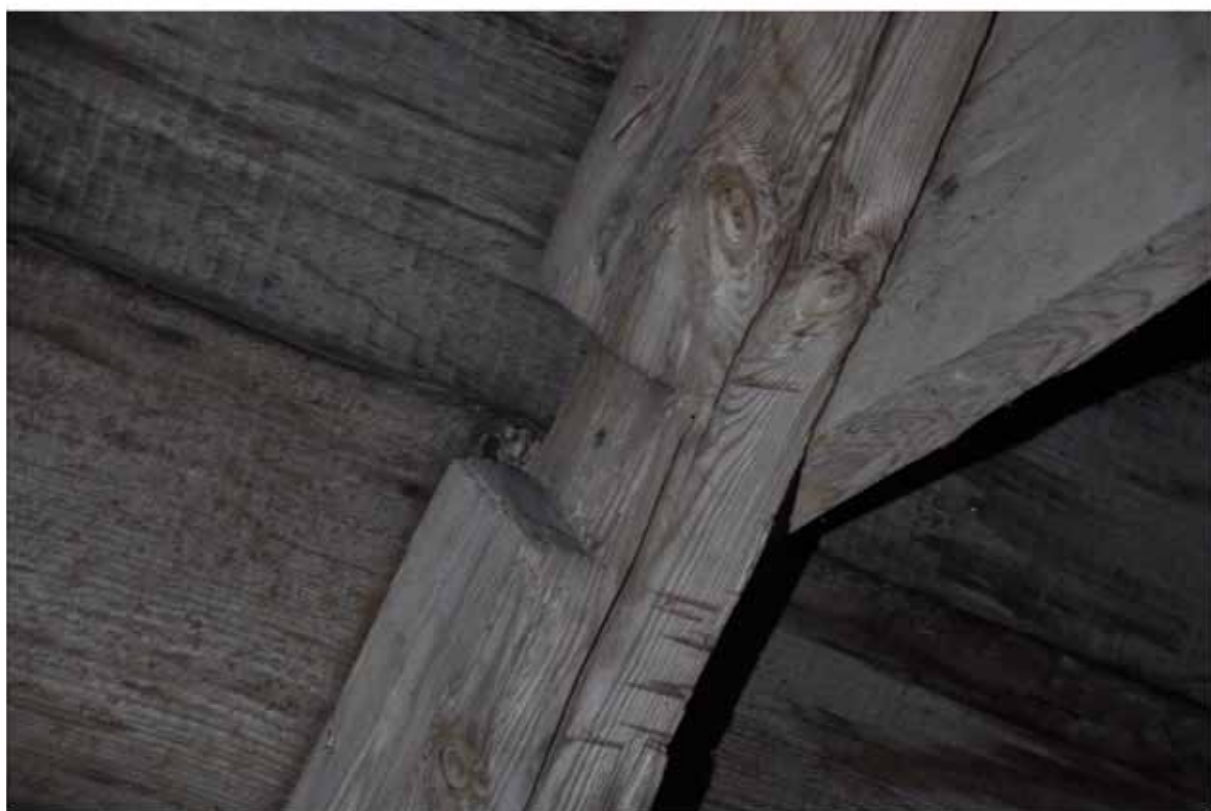
*Knutpunkten stödben/högben har varit utformade som bladningar med spik. Ett högben har en husad knut (överst), medan de andra har genomgående bladningar. Flera stödben finns återanvända. Den genomsnittliga dimensionen på dessa är B: 88mm, H: 93mm. Fotografi: Daniel Eriksson*

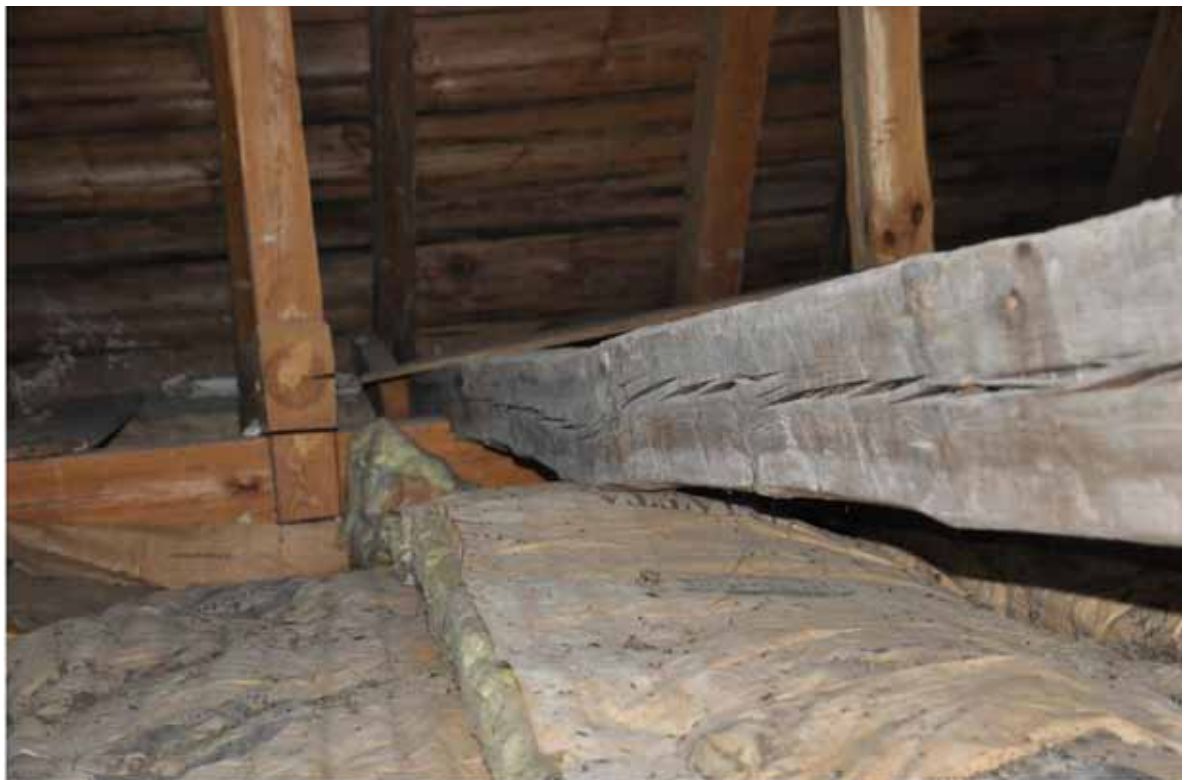
*Denna bindbjälke i långhusets västra del har en krok, se märgsprickan längre bort i bild. Observera också att timmermannen har huggt virket efter denna böj, både över och undersidan. Våldigt mycket vankant finns kvar på undersidan. Det verkar märkligt om det suttit ett plant innertak i denna bindbjälke. Fotografi: Daniel Eriksson*

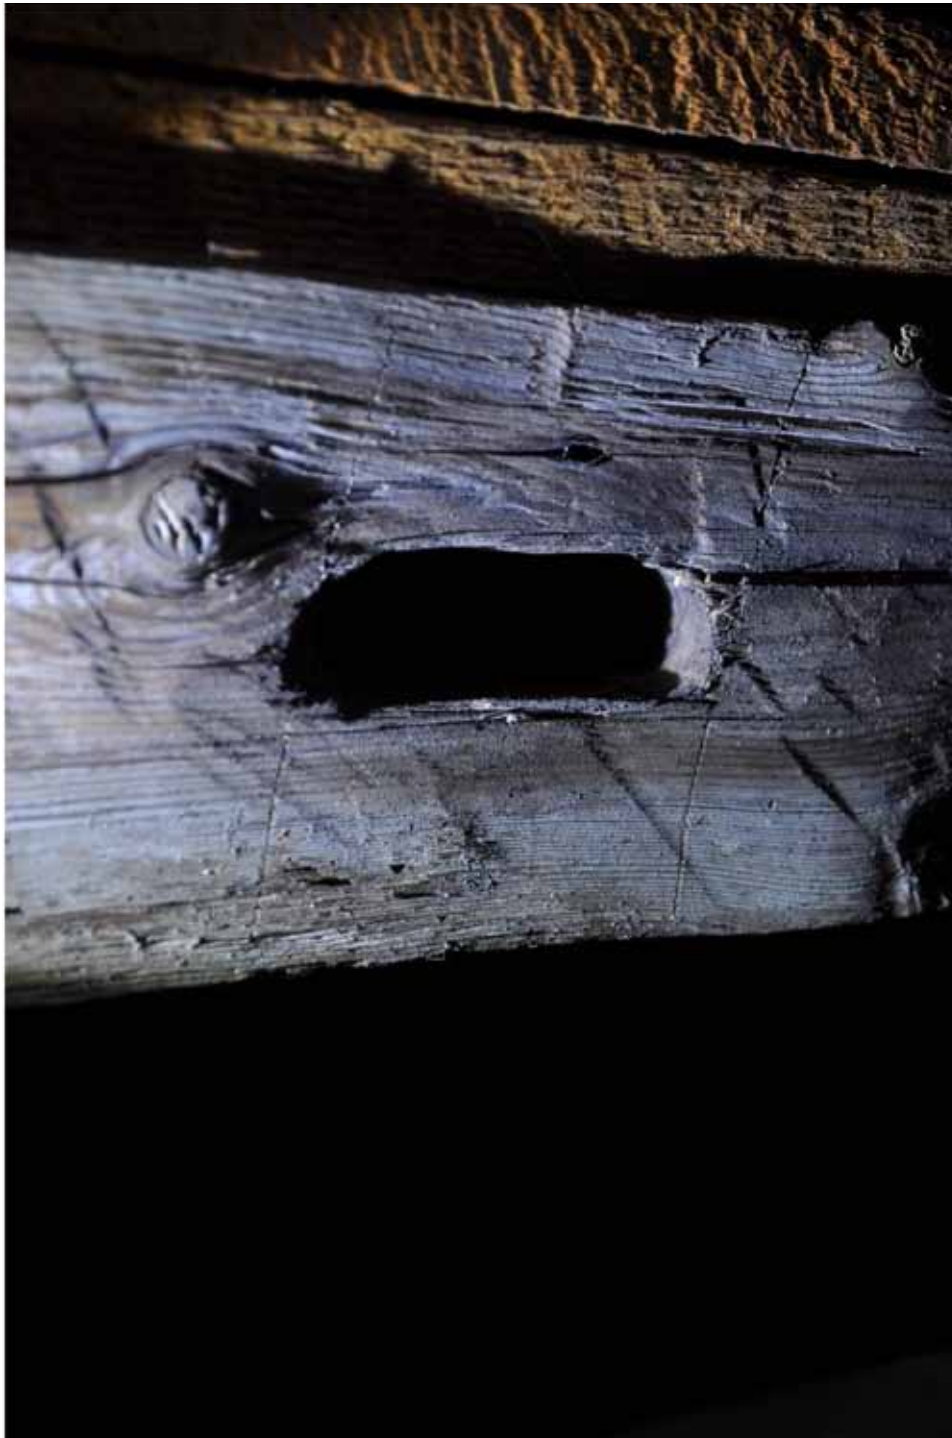
*Högbenen har tapphål för de tidigare stödbenen. Tapphålet har tillverkats genom att man borrar ett hål i vardera ände och därefter stämt bort veden mellan de båda borrhålen. Tapphålen är genomgående. Detta är det vanligaste utförandet på sådana tapphål utifrån vad jag sett i andra kyrkor. Jämför med tapphålen i Husby-Rekarne som har ett helt annat utförande. Tapphålens placering är markerade med en rits i vardera ände, ritsarna är även utdragna en bit på västra sidan. Det tyder på att takstolarna legat med östra sidan nedåt vid tillverkningen. Fotografi: Daniel Eriksson*

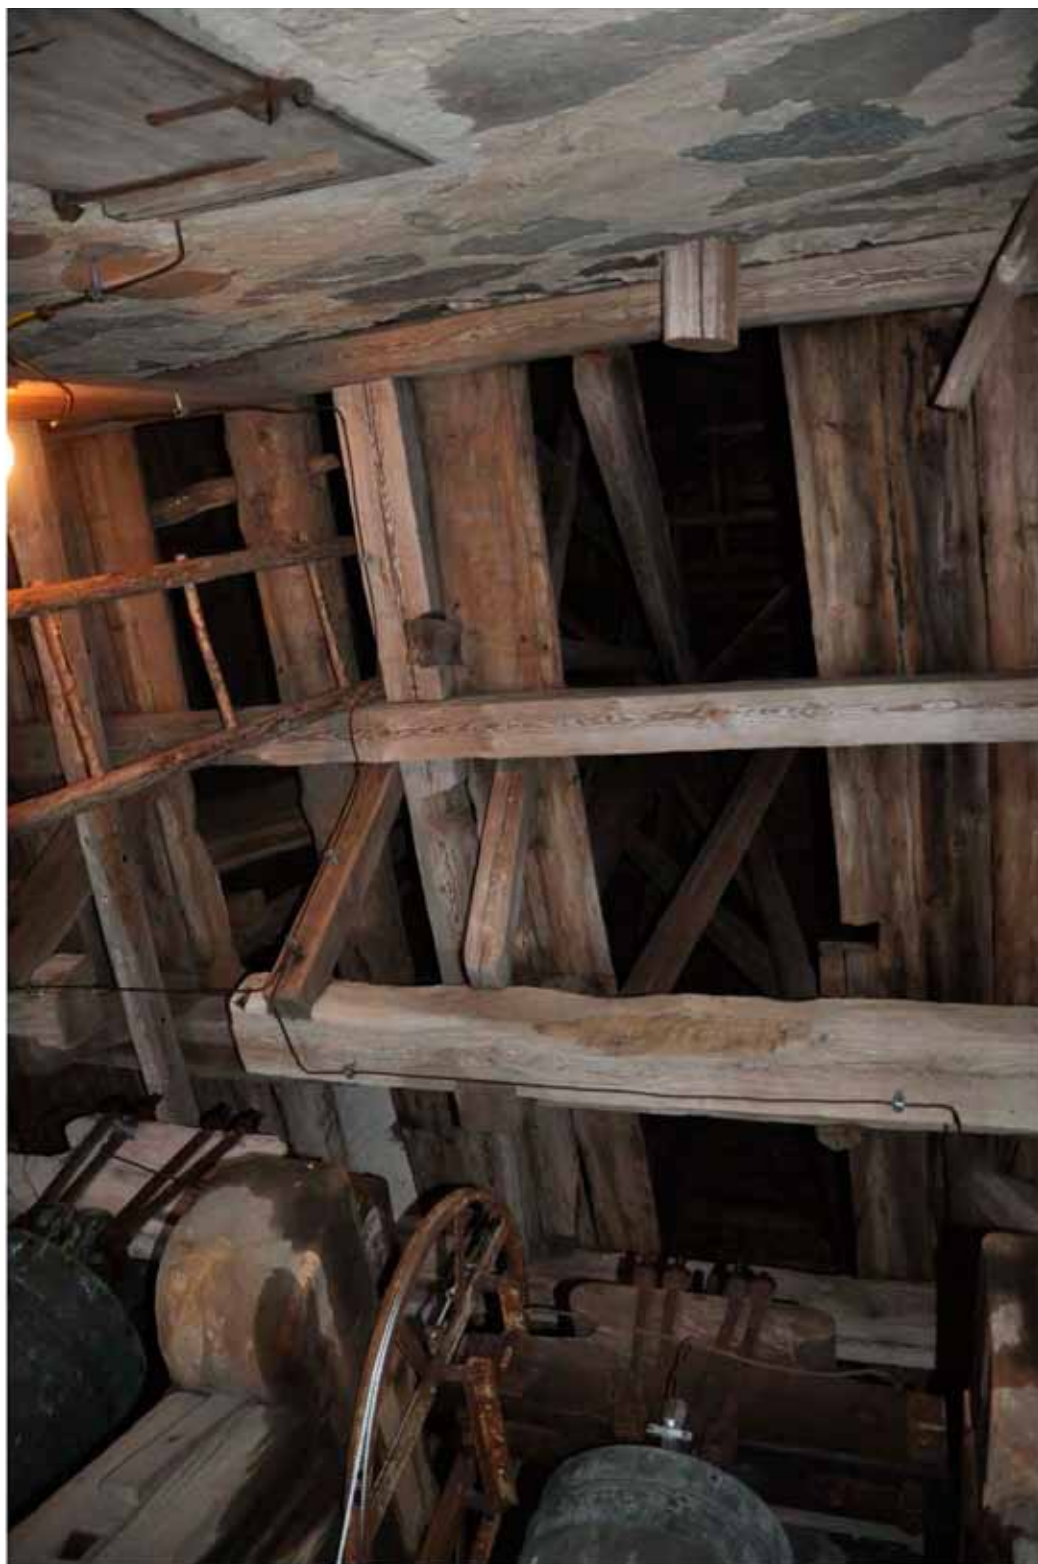
Ovanför de nuvarande klockorna finns det ursprungliga bjälklaget för klockupphängning. Det har från början bestått av fem stycken bjälkar i ek. Fyra av dem har kapats några decimeter utanför murlivet, den femte är fortfarande intakt bortsett från en kort bit som kapats bort för att få plats med den nya klockan. Bara en halvmeter ovan dessa bjälkar finns tornhuvens ursprungliga bjälklag som består av sprätthuggen fura. Detta bjälklag är helt intakt. Fotografi: Daniel Eriksson
