Medeltida taklag i Strängnäs stift  
Uppdragsgivare: Strängnäs stift  
Utförare: Sörmlands museum och Bygg & Hantverk i Karlskoga

## Medeltida taklag i Södermanland Rapport Etapp 2

Nyköping 2018-01-10

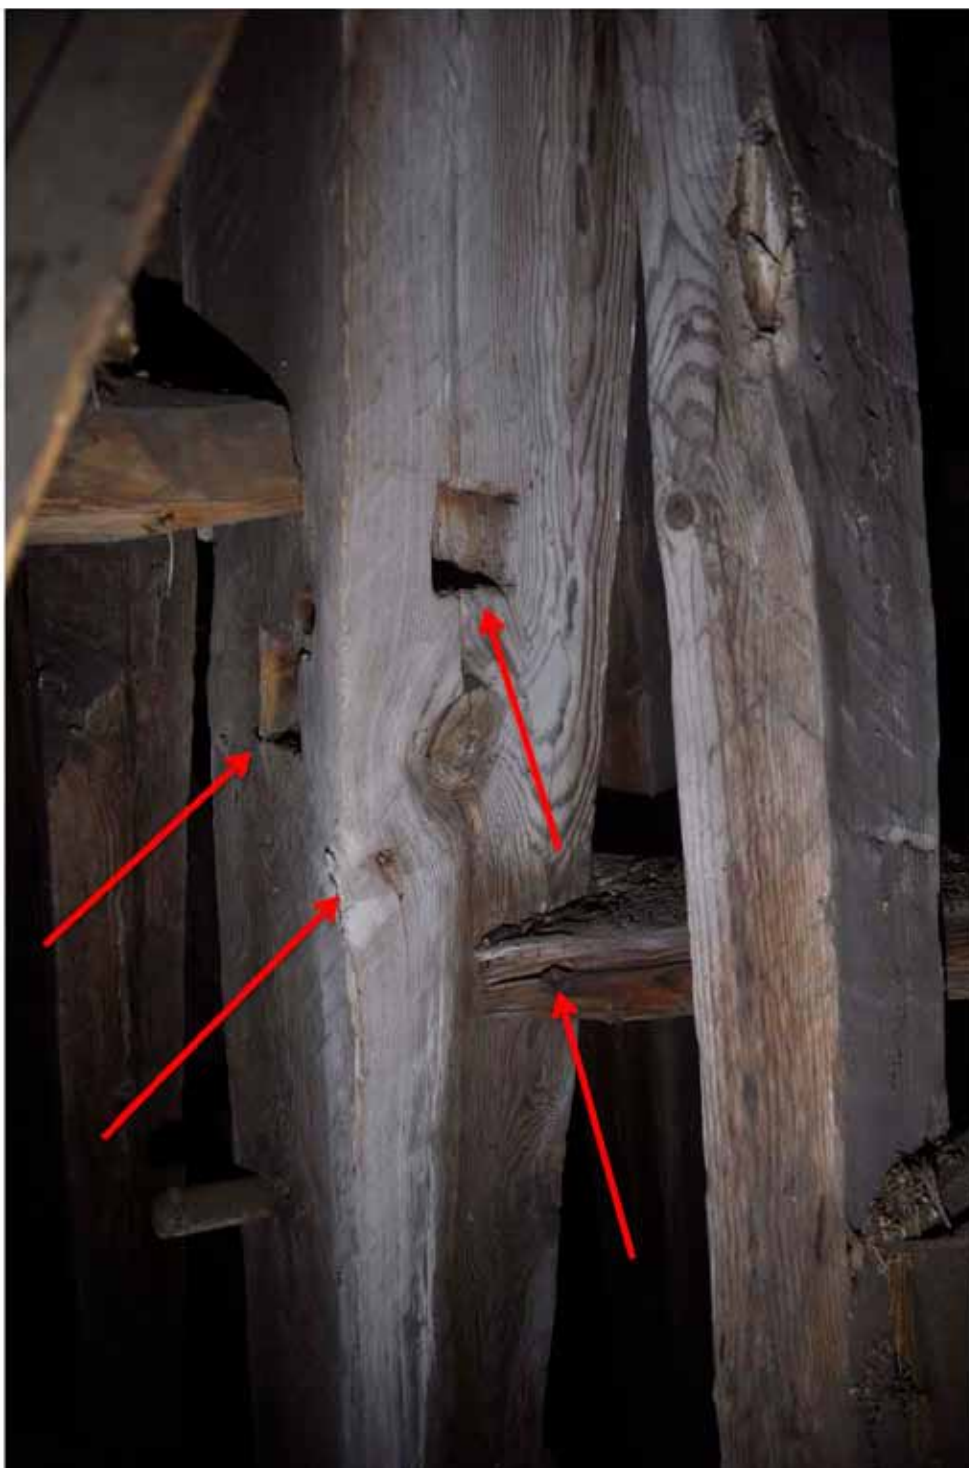
En bit upp på hjärtstocken finns diagonalstöttor. I hjärtstocken greppar de runt hörnet, fästa med spik. De stöttar sedan hörnens högben så att de ej skall böja sig inåt. Mot högbenen sitter de endast i grunda tapphål, ej spikade. På bilden syns en sådan stötta. På hjärtstockens motstående hörn kan man se avtryck och spikhål från ytterligare en stötta. Två av ursprungligen fyra sådana stöttor finns fortfarande kvar. Ovanför dessa stöttor, kan man på hjärtstocken se grunda tapphål, lika de som finns i högbenen. Vad dessa tapphål haft för funktion är oklart. Antingen var det tänkt att diagonalstöttorna skulle sitta där, eller så har de använts vid resningen av taklaget. Fotografi: Daniel Eriksson

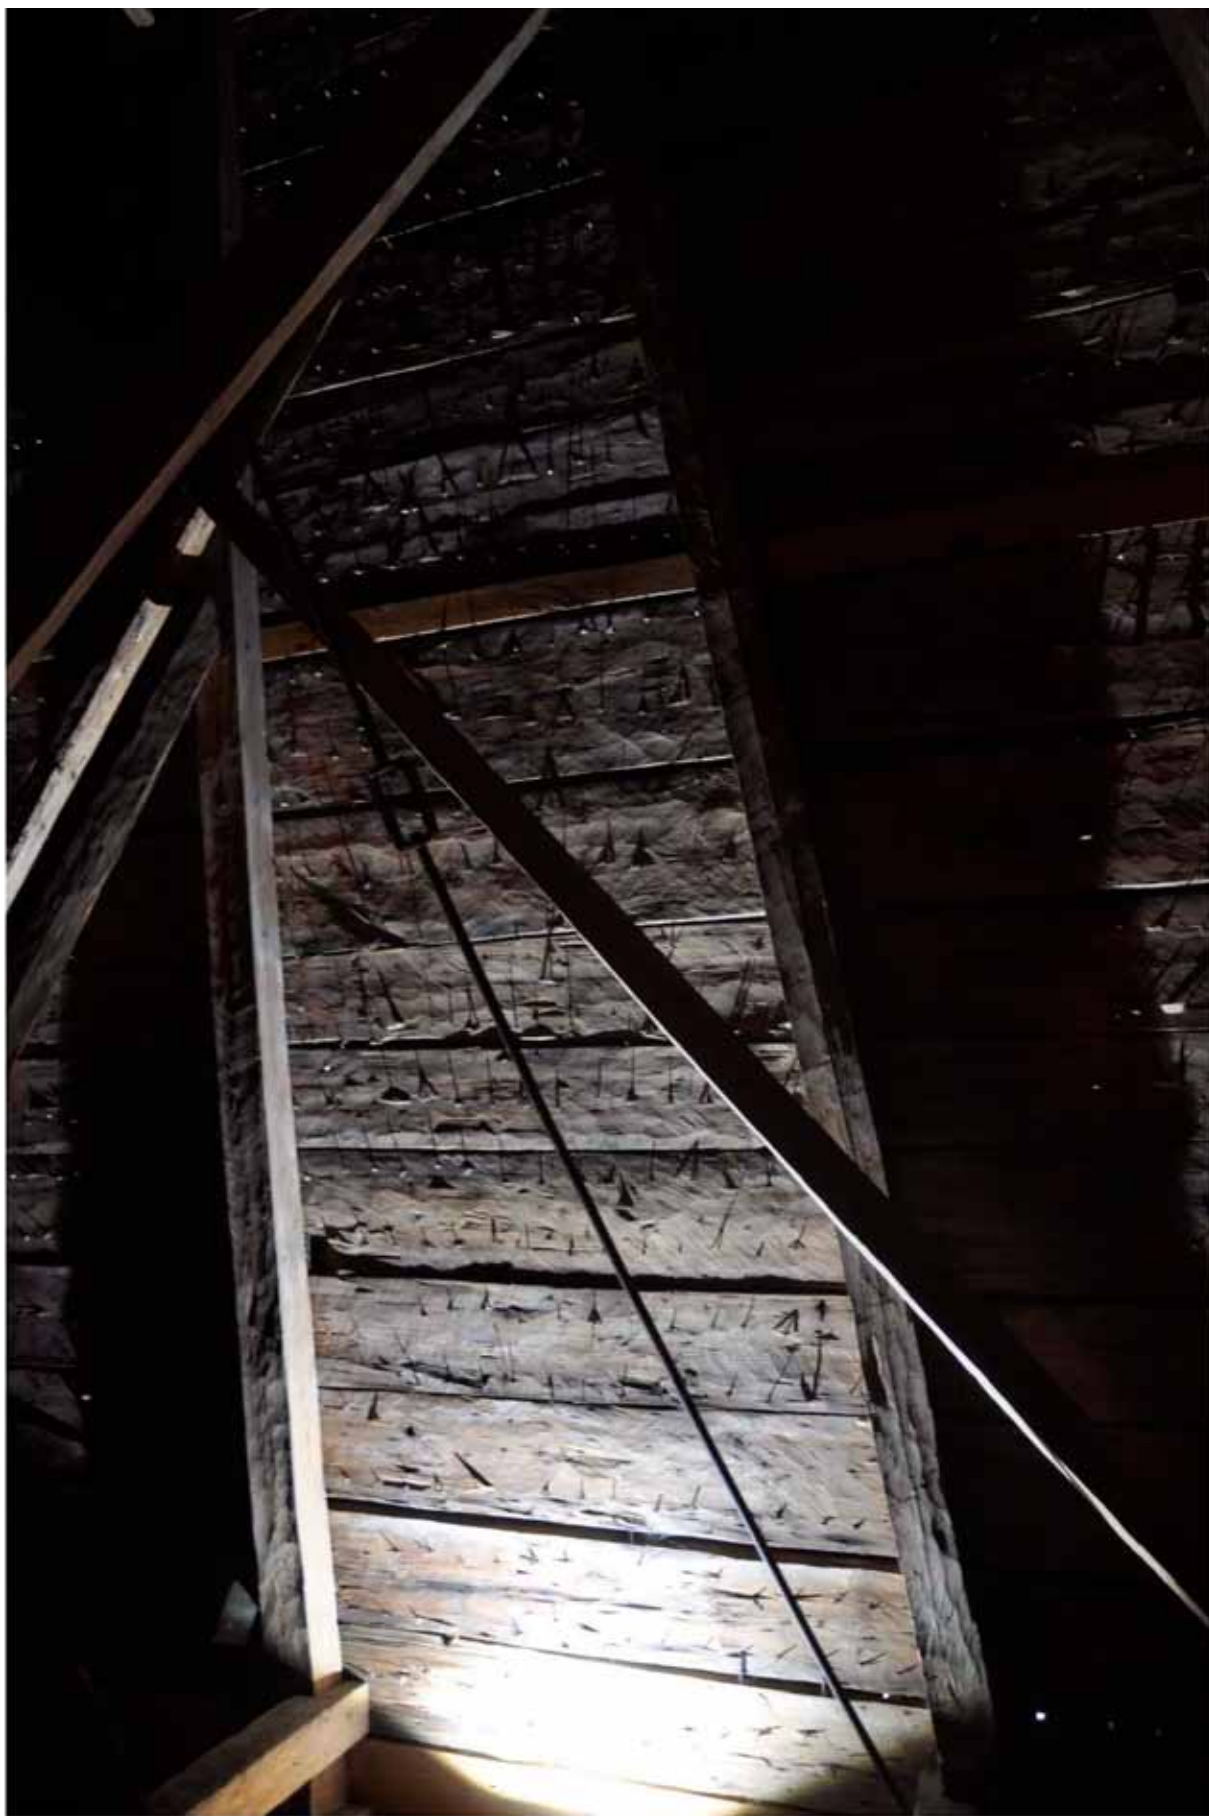
*En stor del av den ursprungliga taktrön finns bevarad. Fotografi: Daniel Eriksson*
