# MEDELTIDA KYRKOTAKLAG

STRÄNGNÄS STIFT STOCKHOLMS LÄN

Inventering och dokumentation etapp 1 2013-2014

**RAPPORT 2015:04**

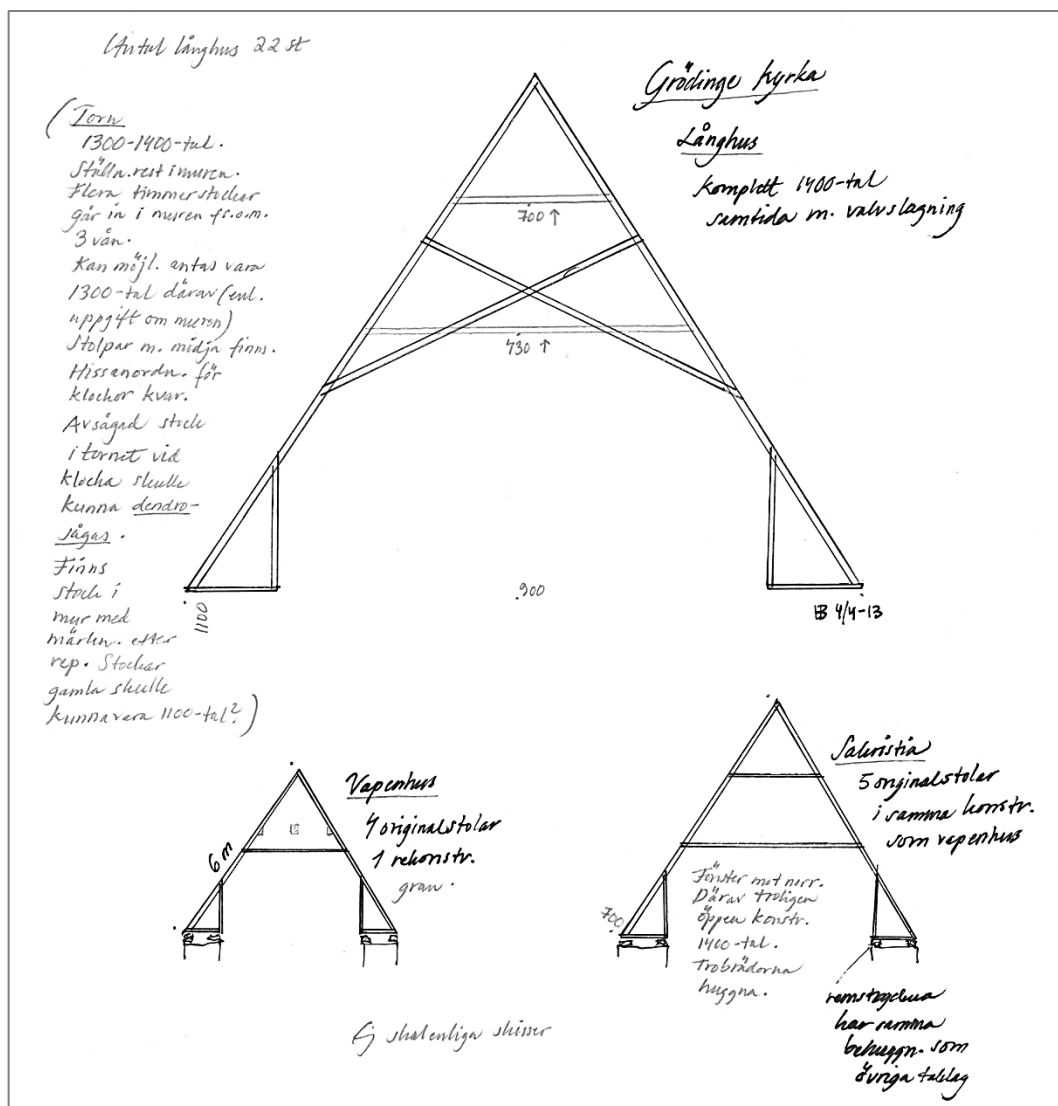
I Grödinge kyrka är taklagens knutpunkter utförda halvt i halvt med hak. Foto Bengt Bygdén.

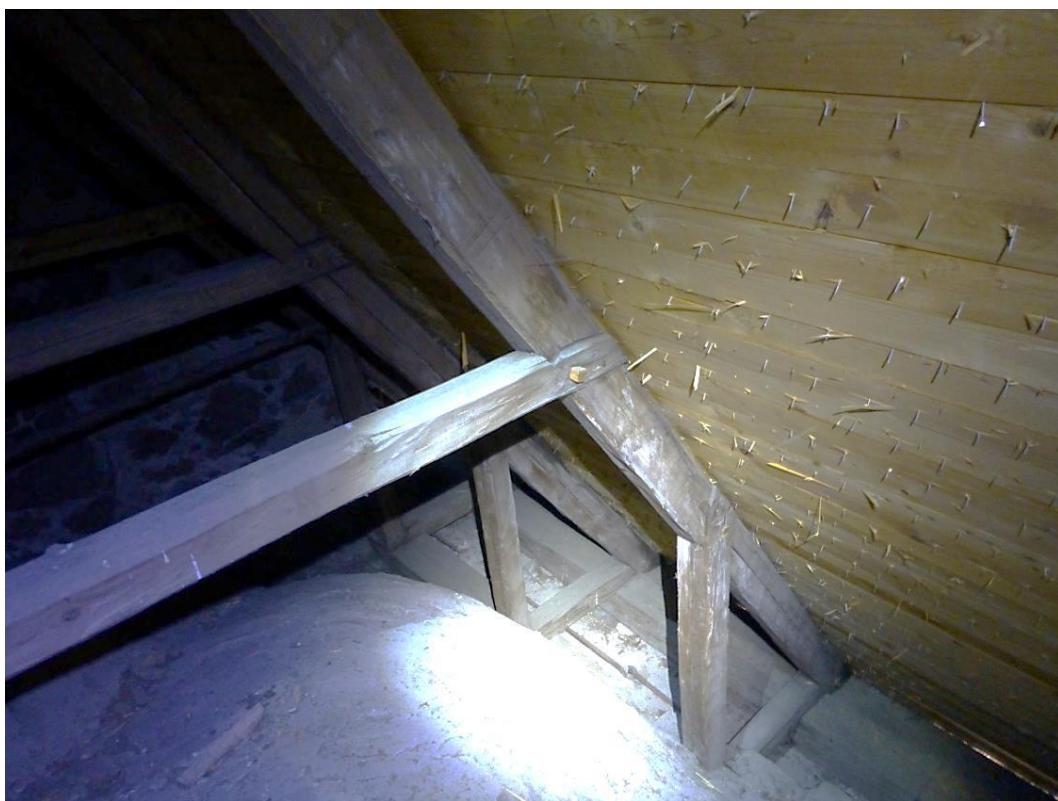
*Bilden ovan visar takstolar i Grödinge kyrkas vapenhus, med dubbla remstycken, tass, stödben och hanbjälke.  
Bildnummer LP\_2015\_00059. Foto Bengt Bygdén*

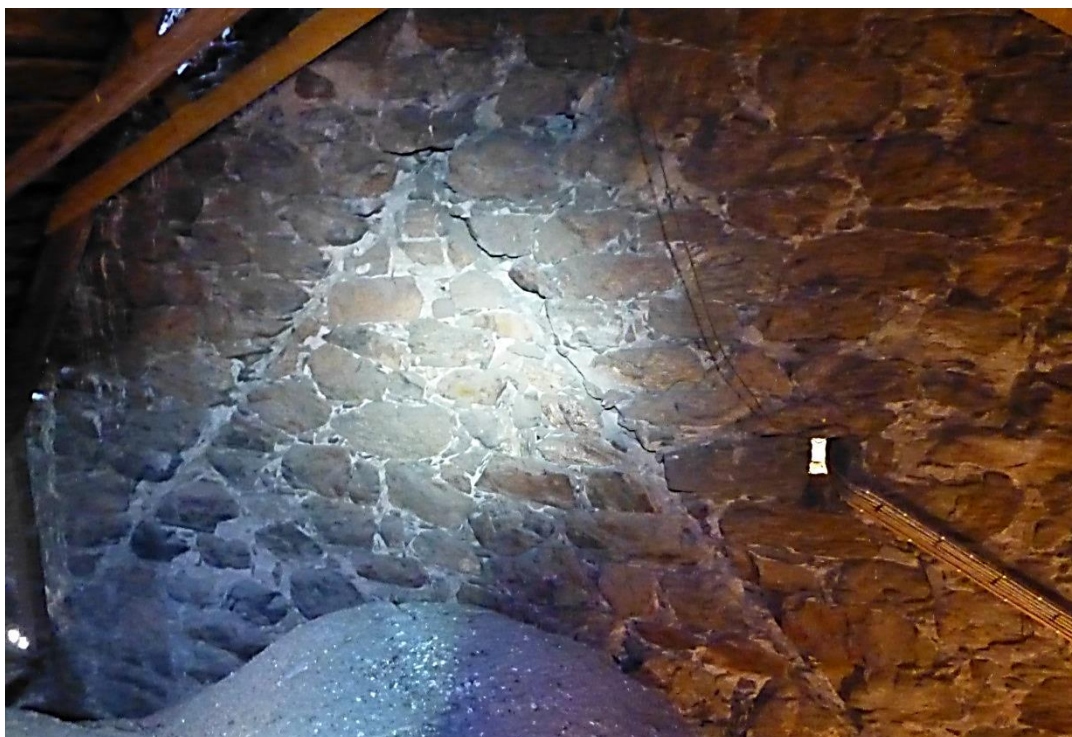
*På Grödinge kyrkvind avtecknar sig gavelmuren efter ett lägre långhus, som fanns innan tornet tillkom. Bildnummer LP\_2015\_00060. Foto Bengt Bygdén*

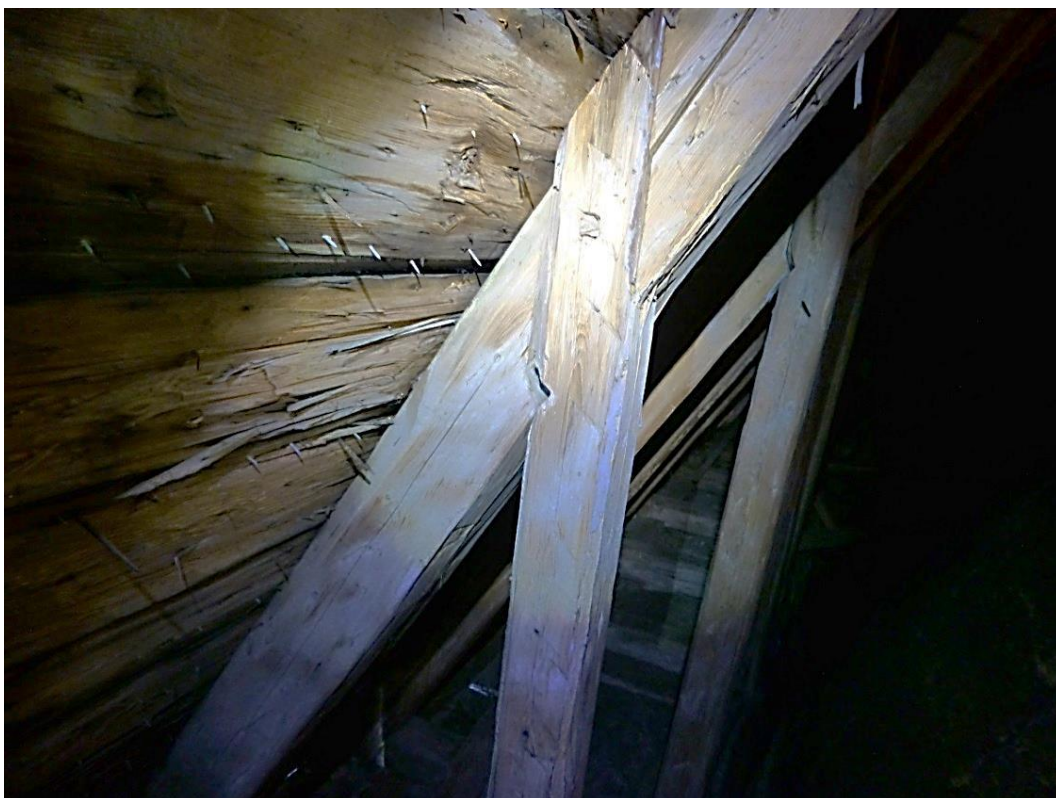
*Grödinge kyrkas långhus har bitvis en taktro av kluvna och med yxa bearbetade bräder. Bildnummer LP\_2015\_00061. Foto Bengt Bygdén*

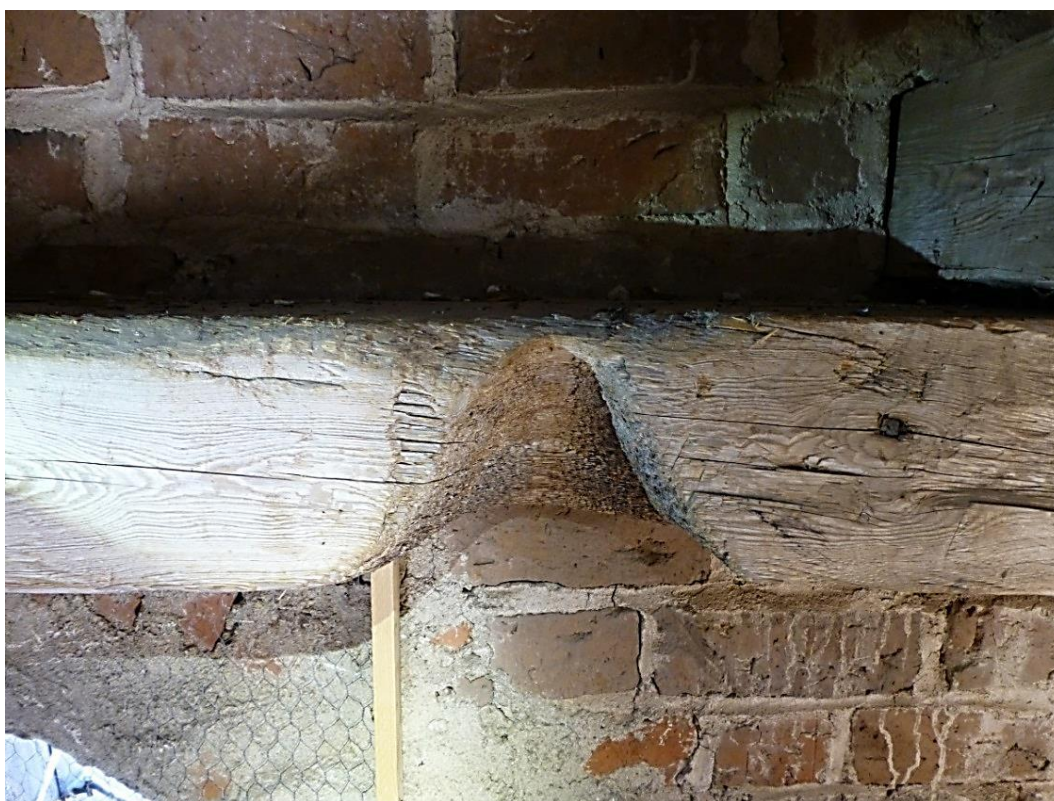
*I Grödinge kyrktorn finns en bjälke som slitits av många hundra års klockringning. Bildnummer LP\_2015\_00063. Foto Bengt Bygdén*

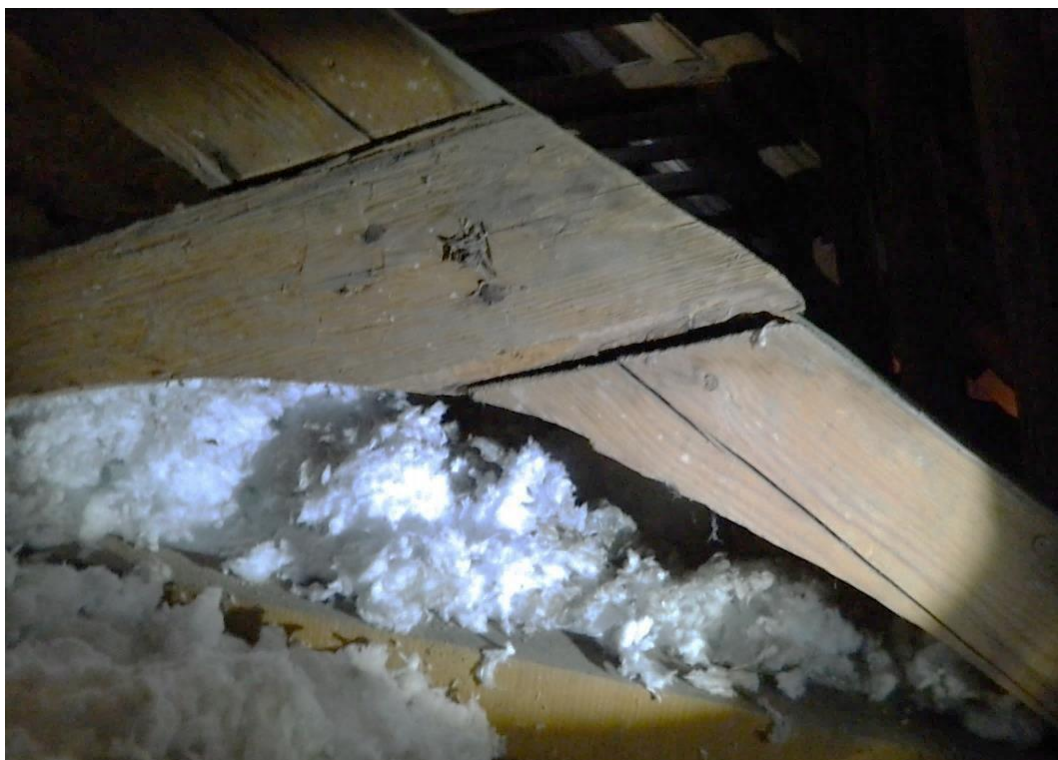
*På Turinge kyrkas inre taklag går att avläsa formen av ett tidigare befintligt treklövervalv.  
Bildnummer LP\_2015\_00065. Foto Bengt Bygdén*

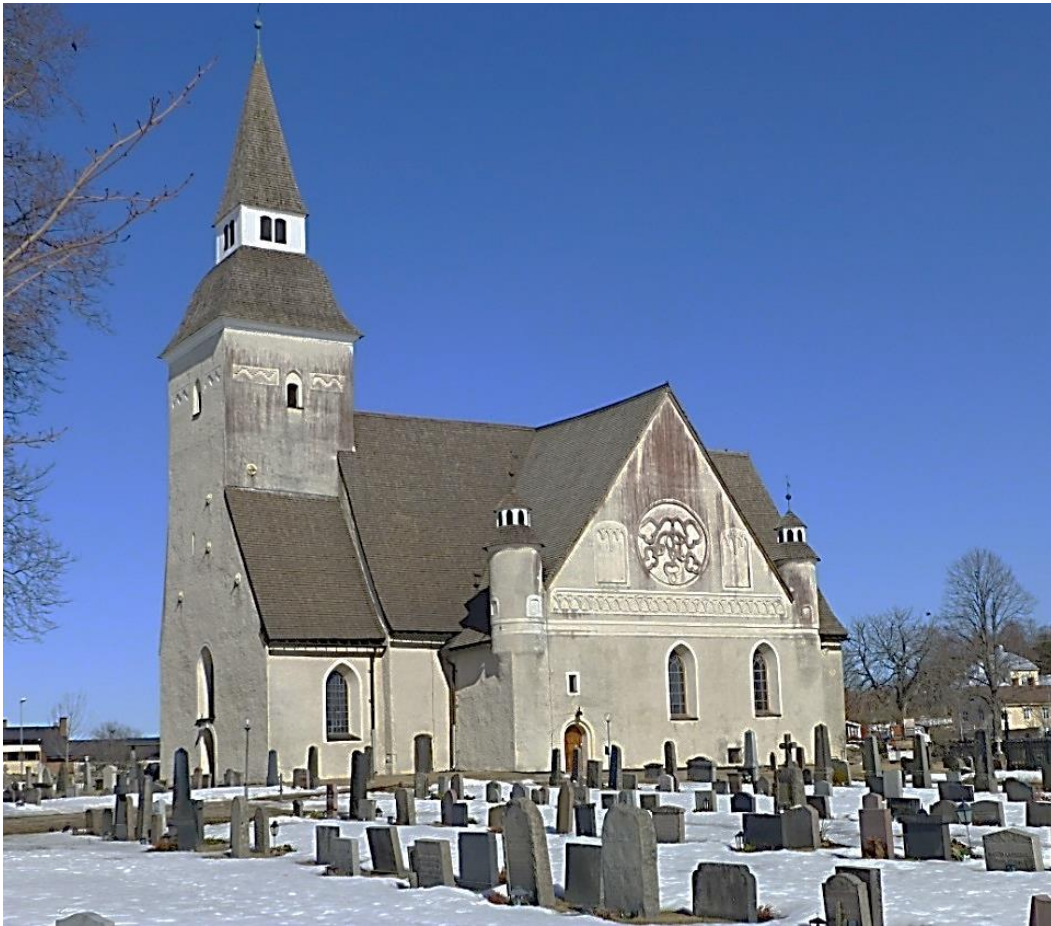
*Då Sorunda kyrkas södra sida fotograferades 2013-04-03 var fasadputsen svärtad av alger.*

*Yttre renovering skedde senare samma år.*

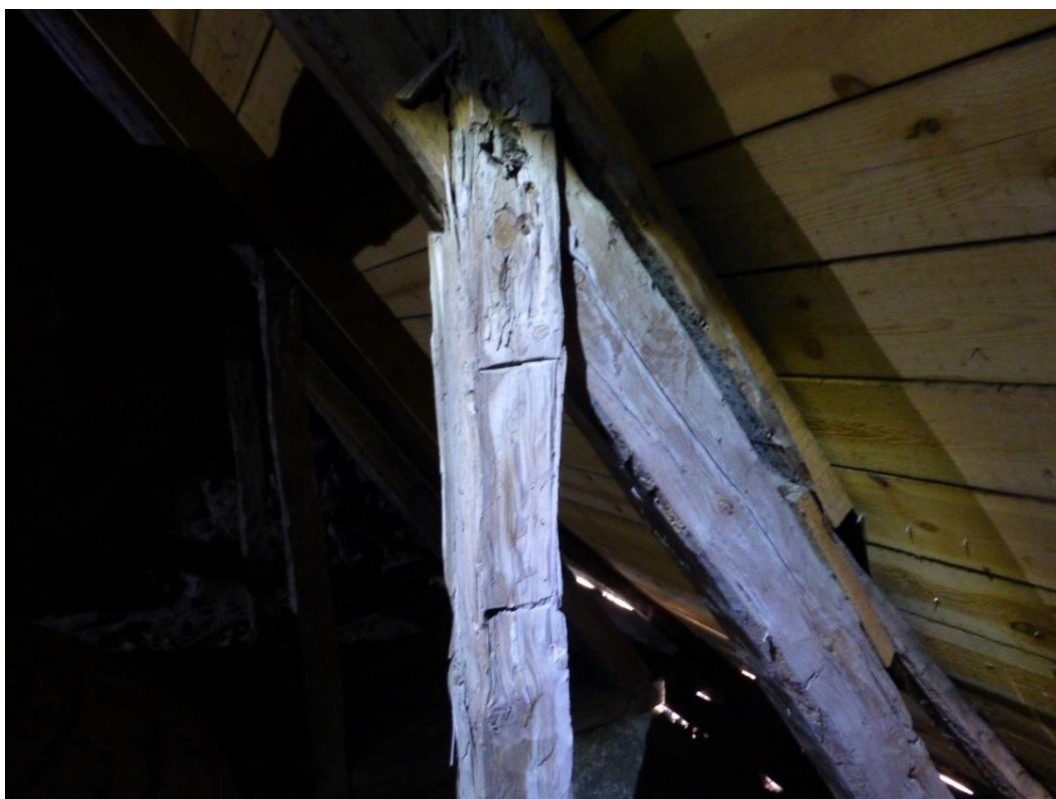
*Sorunda kyrkas taklag har stickbjälkar med inbygg från svallbuggningen kvar, samt grov och slarvig behuggning, typisk för 1600-talets senare del.  
Bildnummer LP\_2015\_00069. Foto Bengt Bygdén*

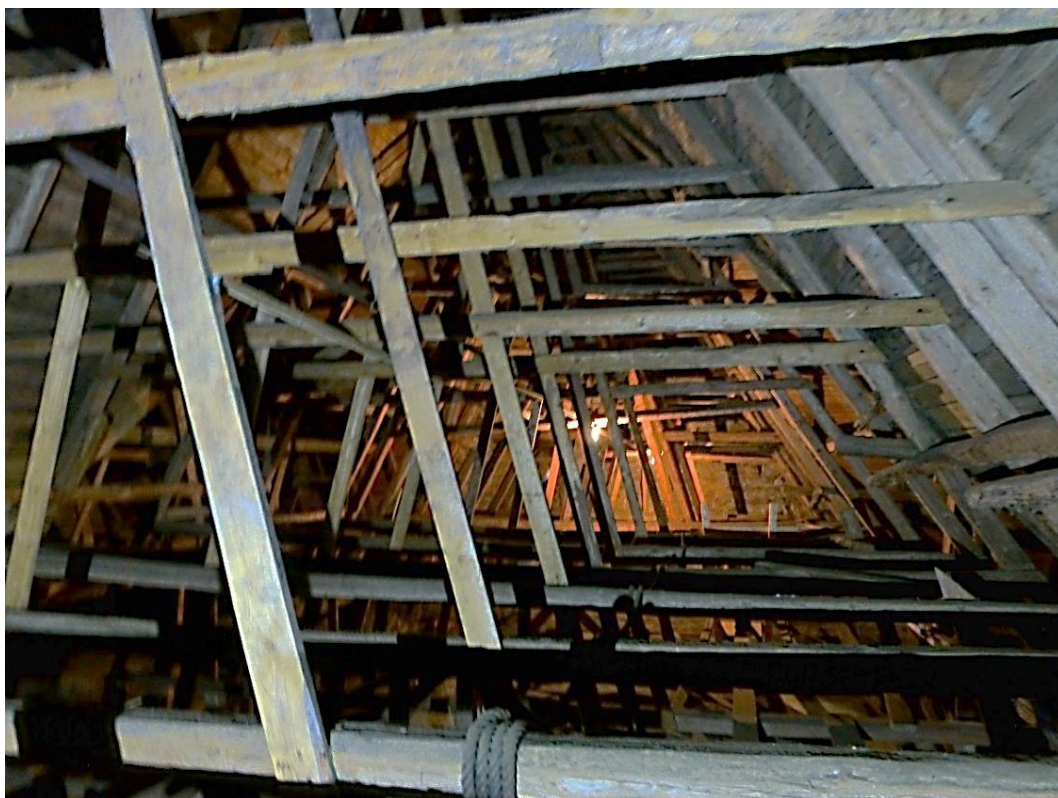
*Taklagen över Sorunda kyrkas långhus blev sannolikt helt nybyggda efter brand 1689, med medeltida förlaga. Bildnummer LP\_2015\_00070. Foto Bengt Bygdén*

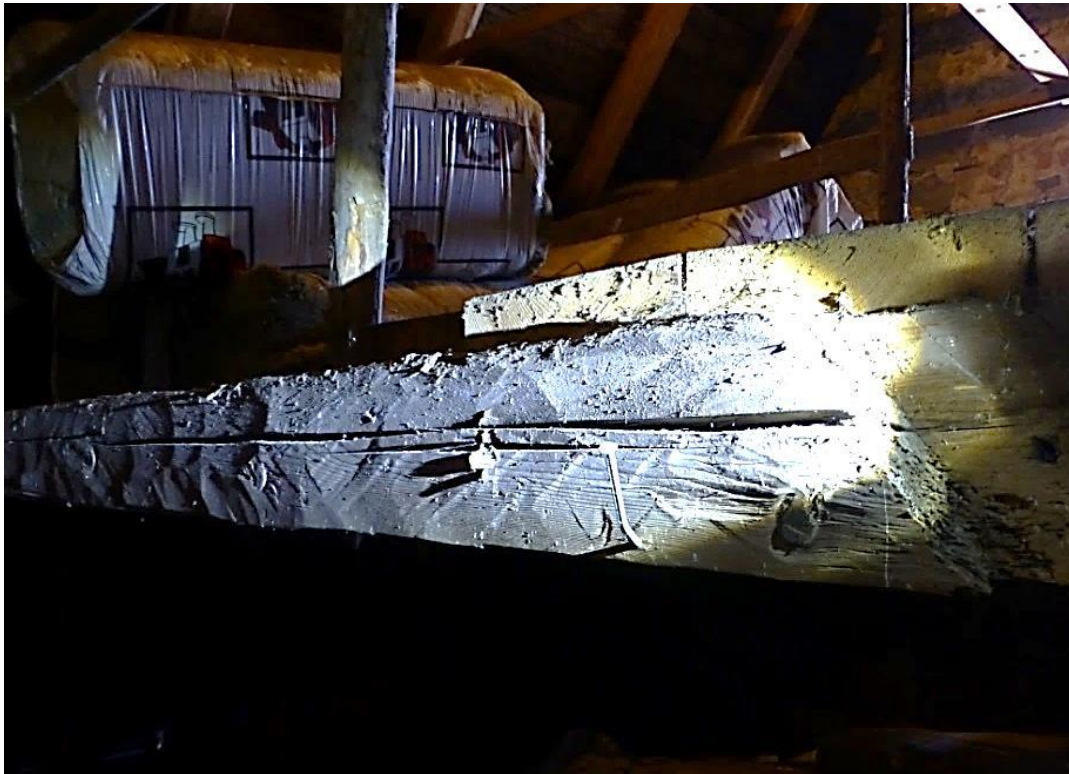
*I sakristians vind på Ösmo kyrka finns ett medeltida böghen, med sprätthuggen yta, återanvänt som hanbjälke. Inbuggningar visar att nuvarande taklag, troligen från 1600-talet, tillverkades med föregående som förlaga. Bildnummer LP\_2015\_00072. Foto Bengt Bygdén*

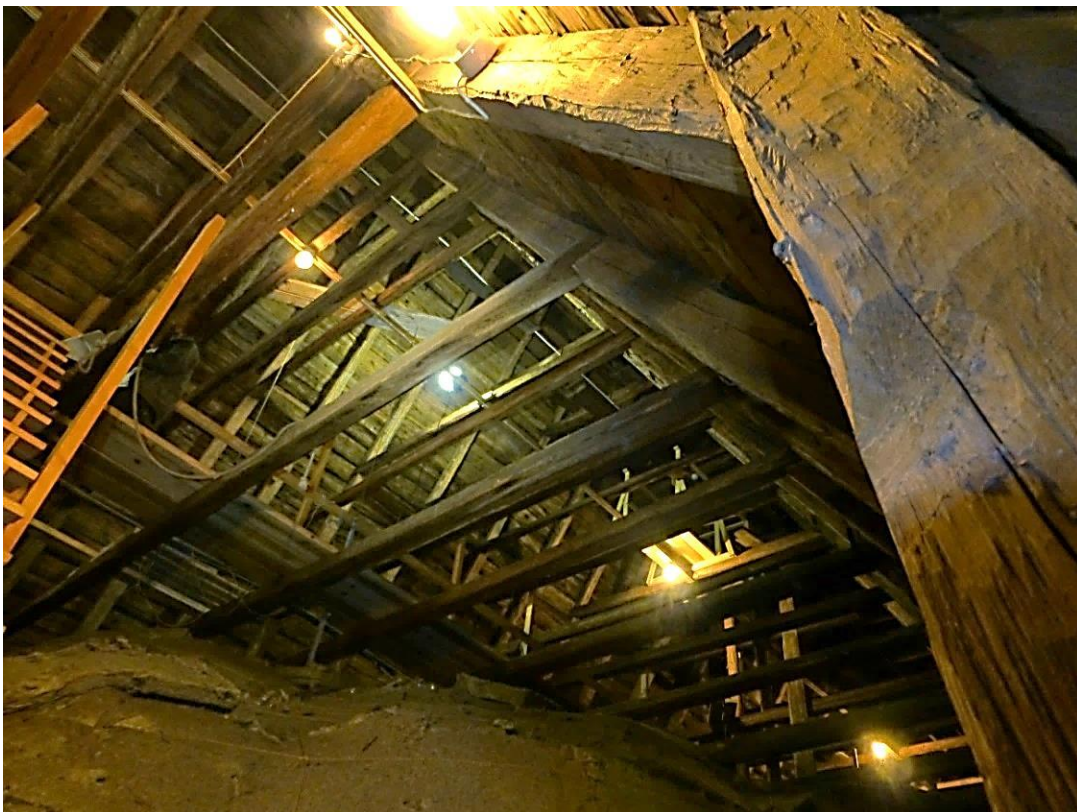
*Ösmo kyrkas långhus har ett omfångsrikt taklag, sannolikt konstruerat under 1600-talet med en medeltida föregångare som mall. Bildnummer LP\_2015\_00073. Foto Bengt Bygdén*

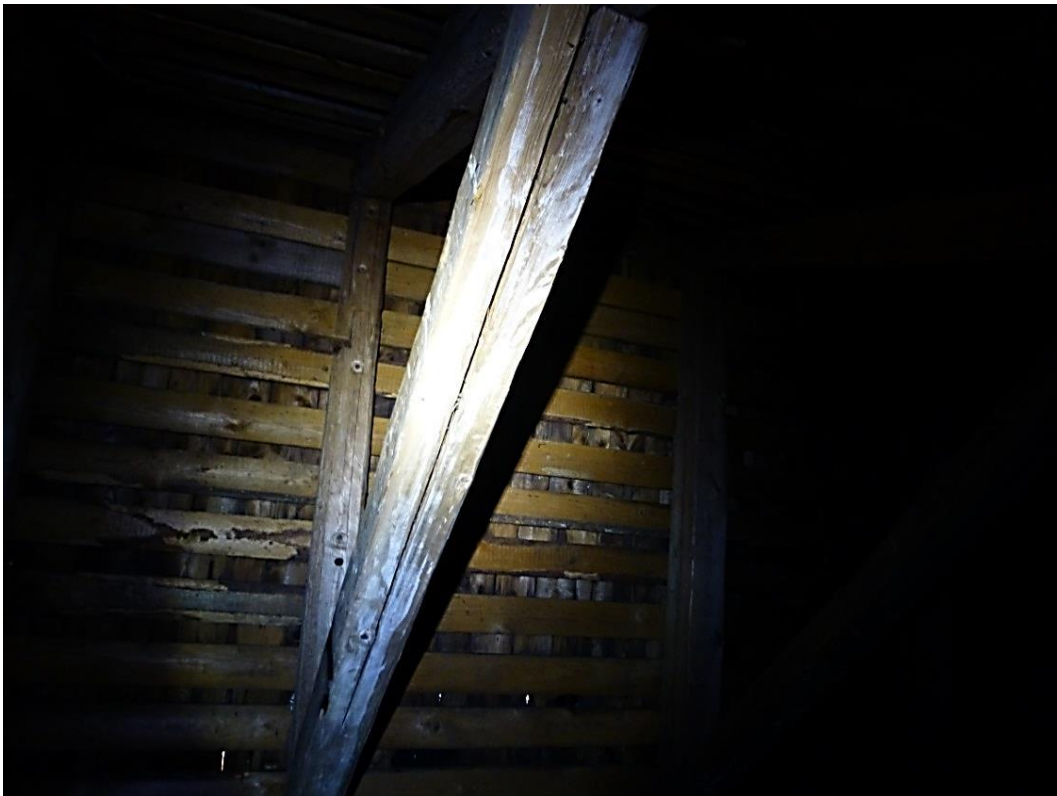
*På Salems kyrkvind, över långhusets äldre del, finns rester av vit färg på banbjälke.  
Bildnummer LP\_2015\_00076. Foto Bengt Bygdén*

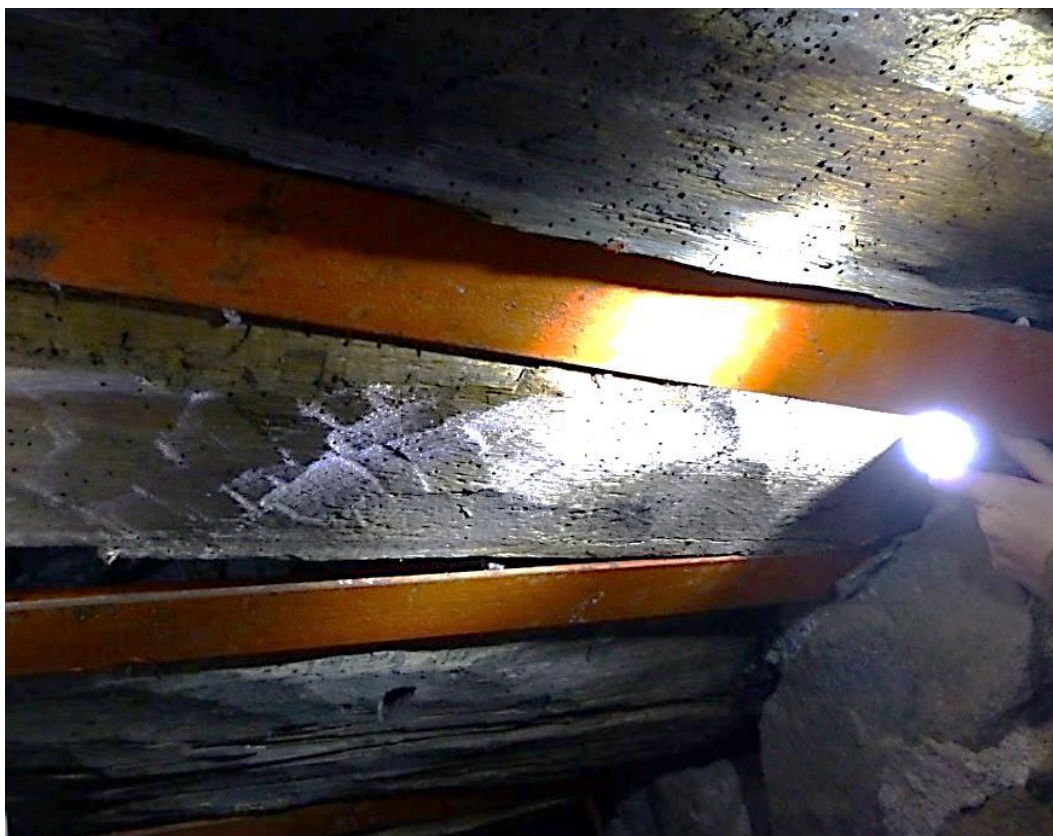
*I passagen mellan Salems kyrktorn och långhusets vind sitter tydligt sprutthuggna ekplankor i taket. Sprutthuggningen indikerar att tornet byggdes före digerdöden.  
Bildnummer LP\_2015\_00077. Foto Bengt Bygdén*

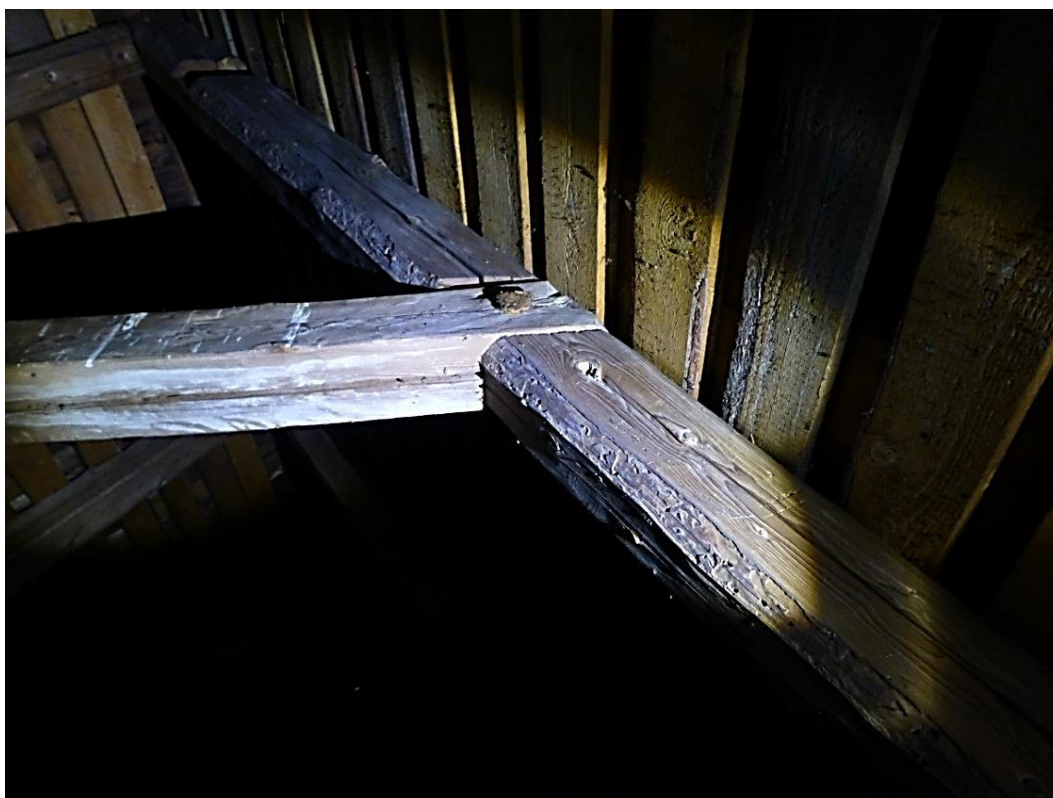
*Ovanstående bild från Salems kyrkvind visar en dymlad knutpunkt och ett högben som har vankant med granbark. Bildnummer LP\_2015\_00078. Foto Bengt Bygdén*

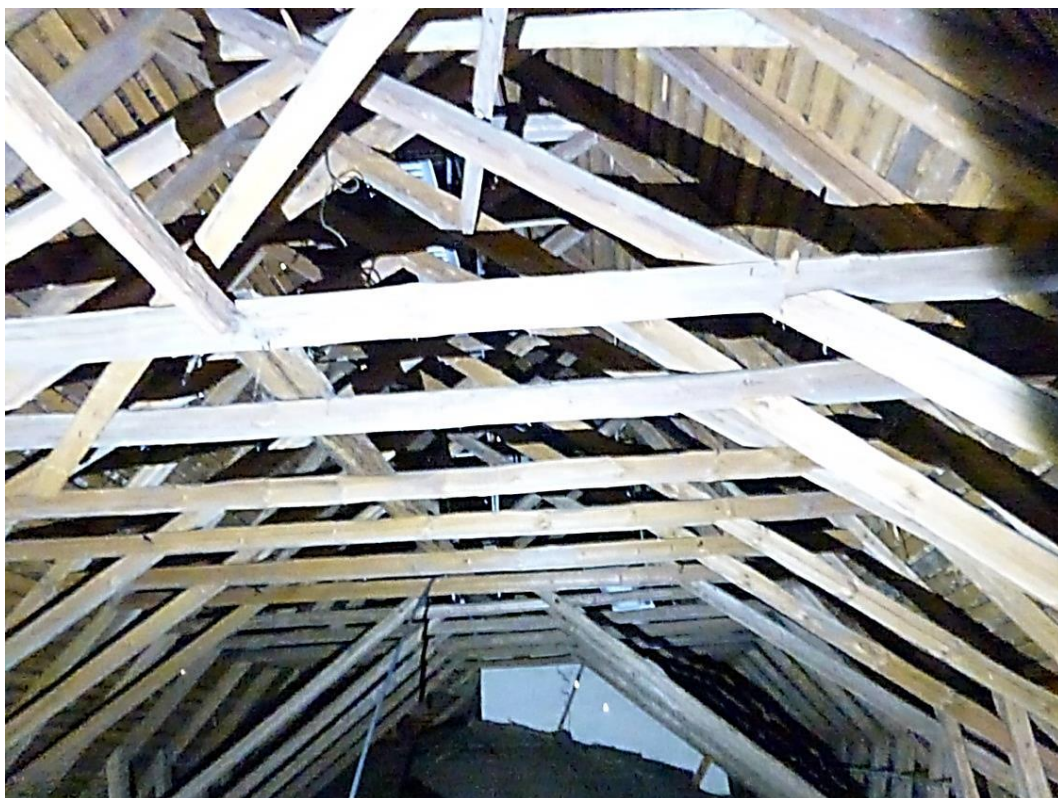
*Ovanstående bild av Salems kyrkvind visar takstolar med strävor från 1600-talet. Bortom dessa följer ett senmedeltida taklag. Strävorna går ned mot högben respektive stickbjälke.  
Bildnummer LP\_2015\_00079. Foto Bengt Bygdén*

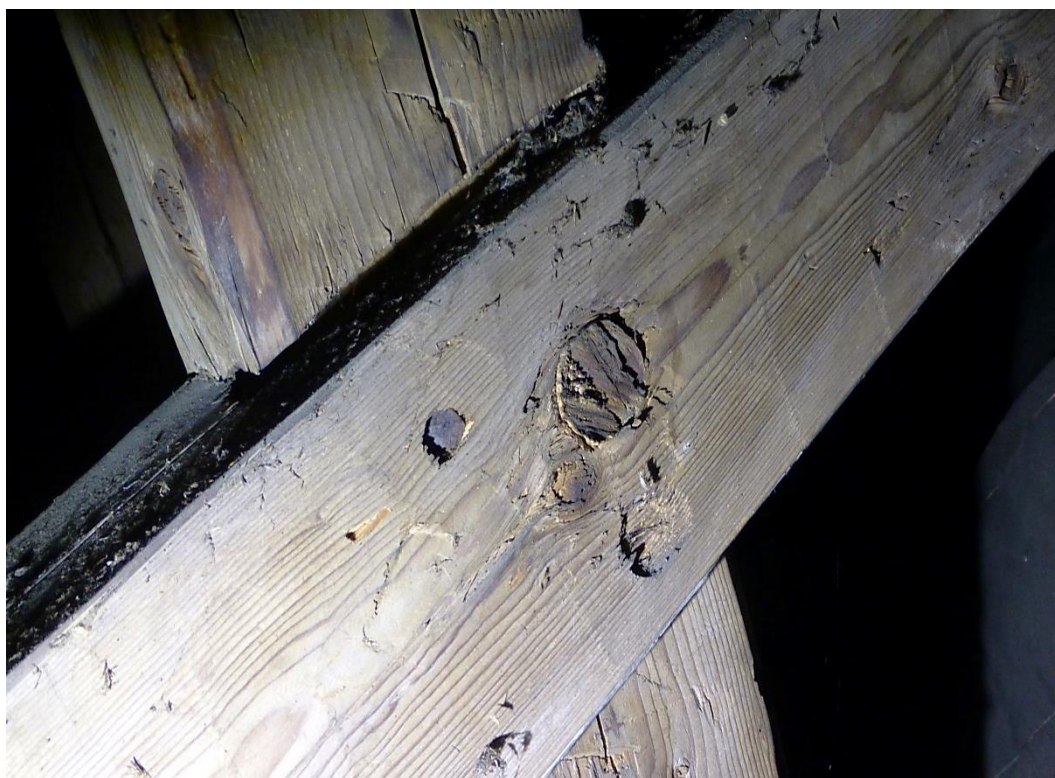
*Dymling har senare förstärkts med spik. Foto Bengt Bygdén.*

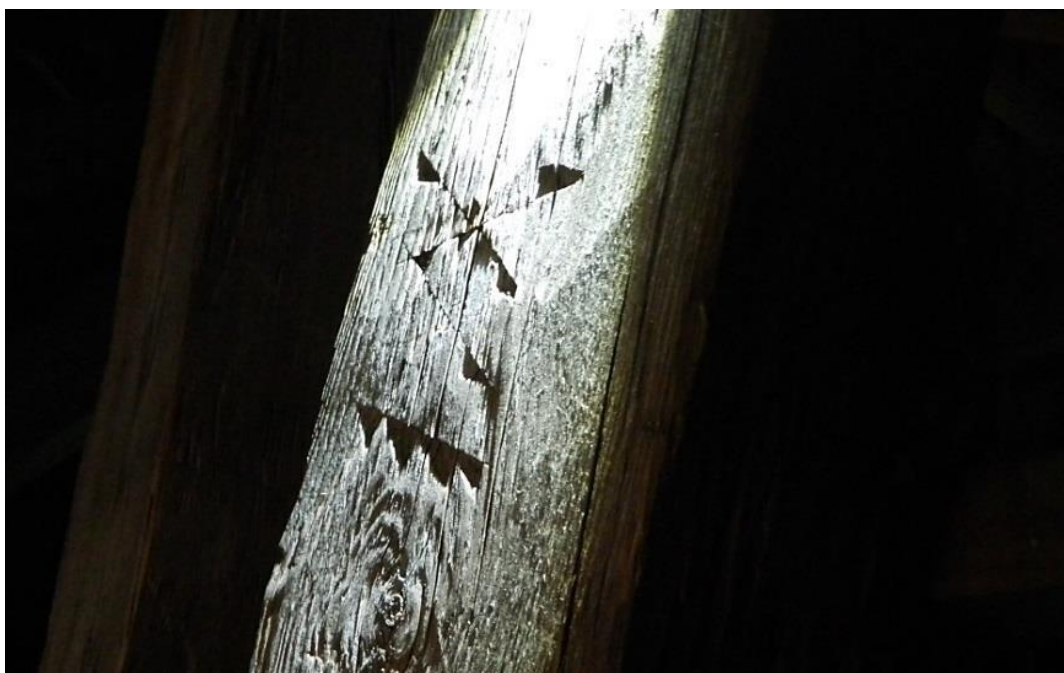
*I Höle kyrktorn finns timmermansmärkning som möjligen kan vara senmedeltida.  
Bildnummer LP\_2015\_00081. Foto Bengt Bygdén*

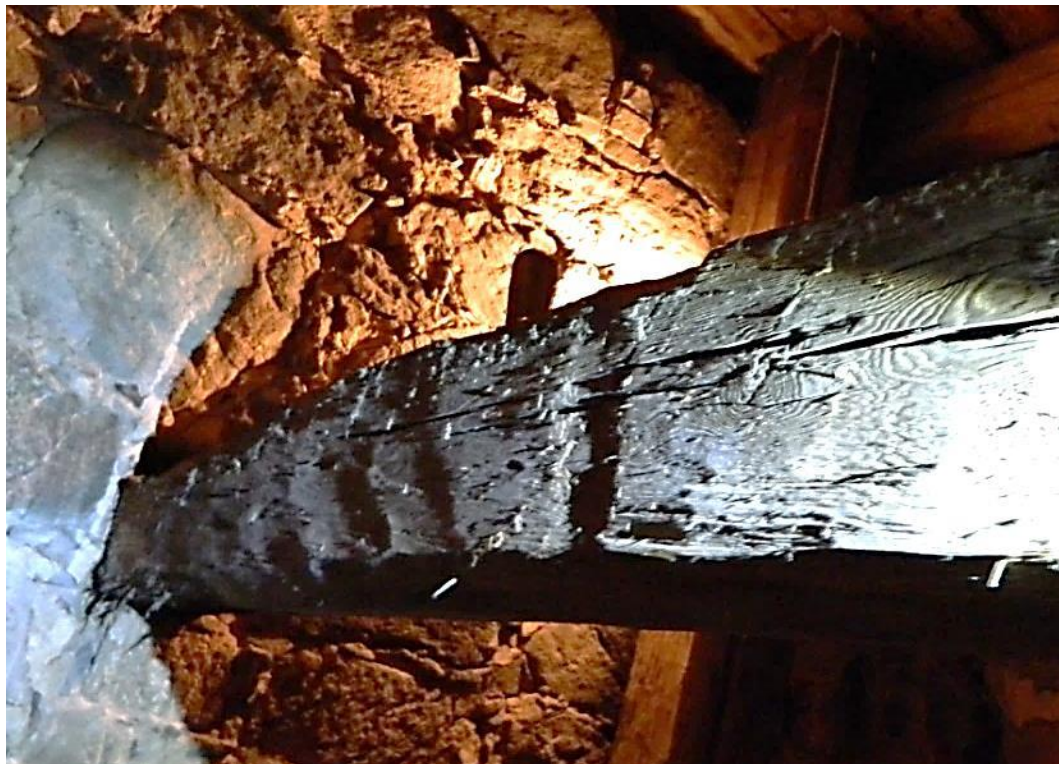
*Tveta kyrktorns bärverk sticker in i muren. Bildnummer LP\_2015\_00086. Foto Bengt Bygdén*

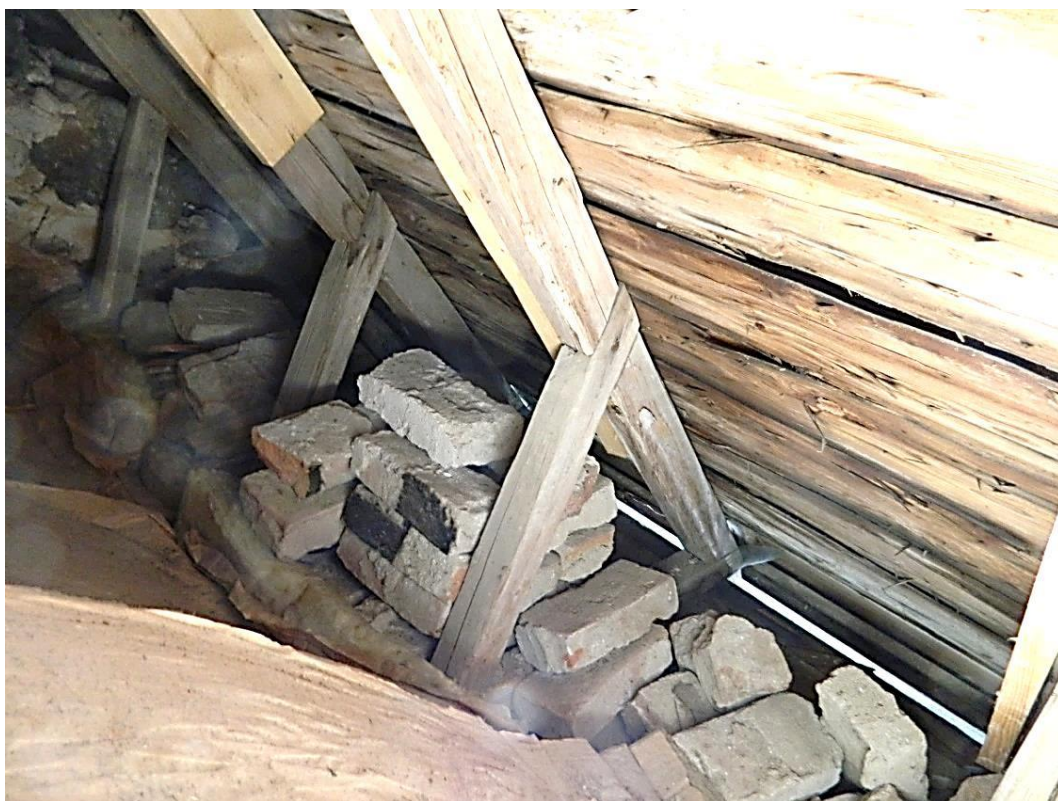
*Vårdinge kyrkas sakristia har takstolar av gotisk typ och taktro av kluvna bräder.  
Bildnummer LP\_2015\_00088. Foto Bengt Bygdén*

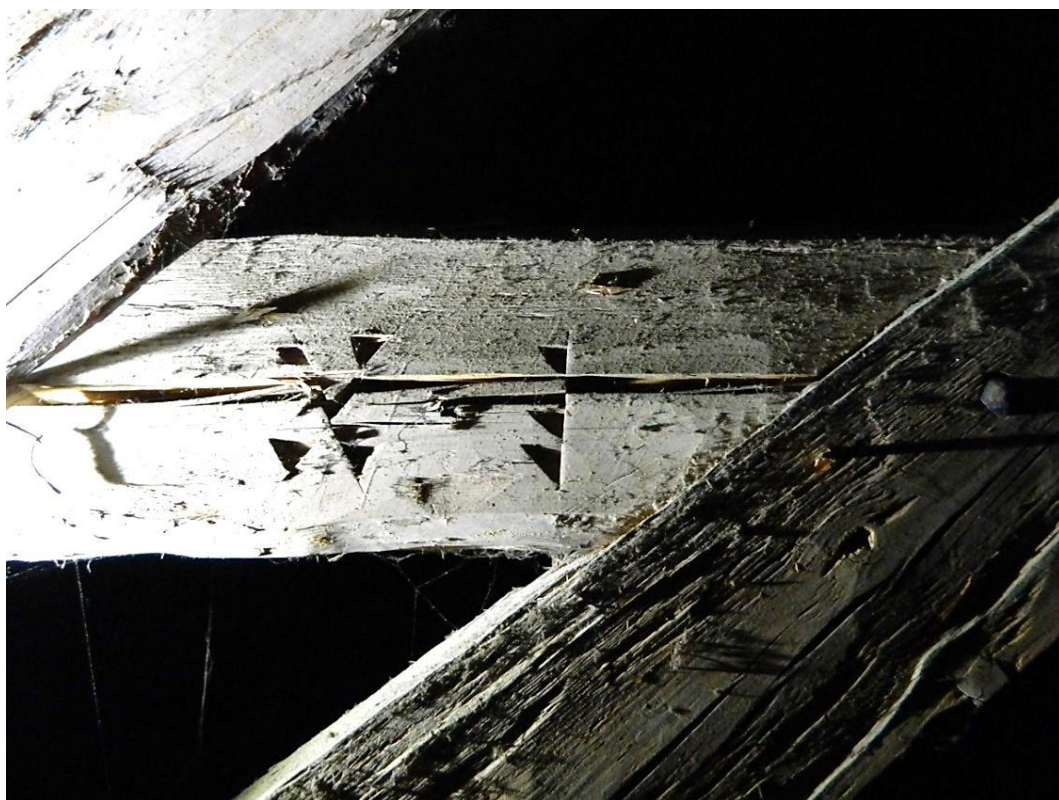
*På Ytterenbörna kyrkas taklag förekommer timmermansmärkning och tvärsbilat virke.  
Bildnummer LP\_2015\_00090. Foto Bengt Bygdén*

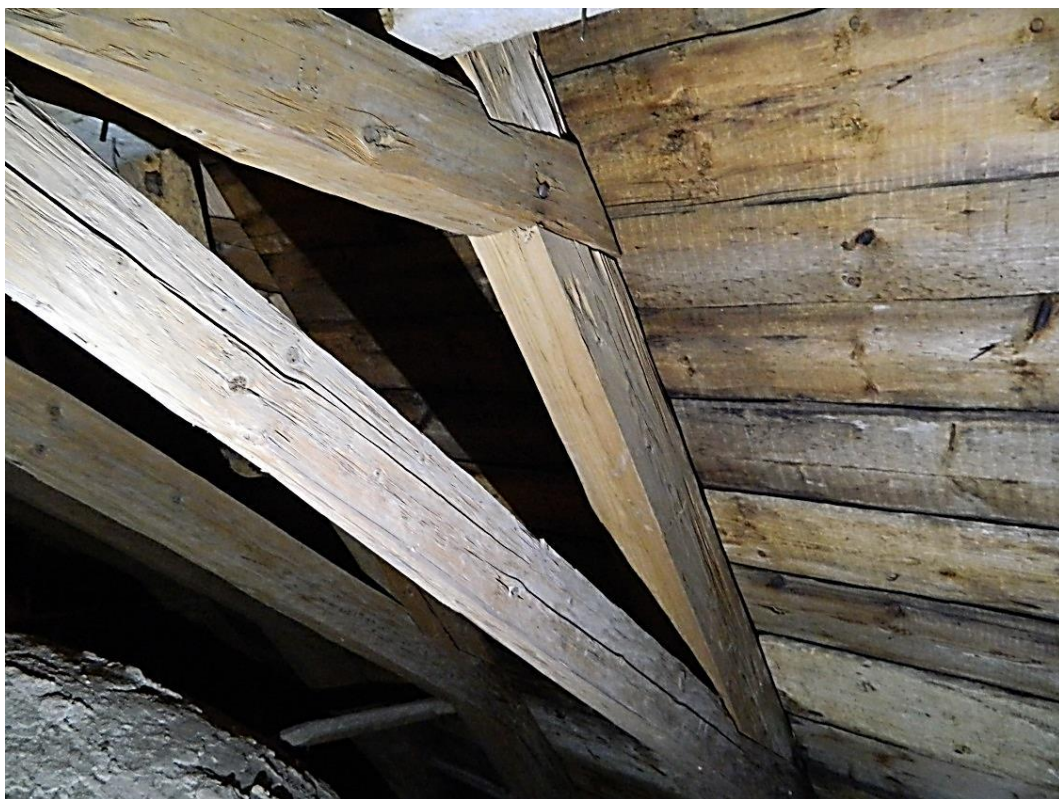
*Bilden ovan visar vinden över Överenhörna kyrkas långhus, knutpunkter i södra taklaget. Taktrön består av ramsågade bräder. Bildnummer LP\_2015\_00091. Foto Bengt Bygdén*

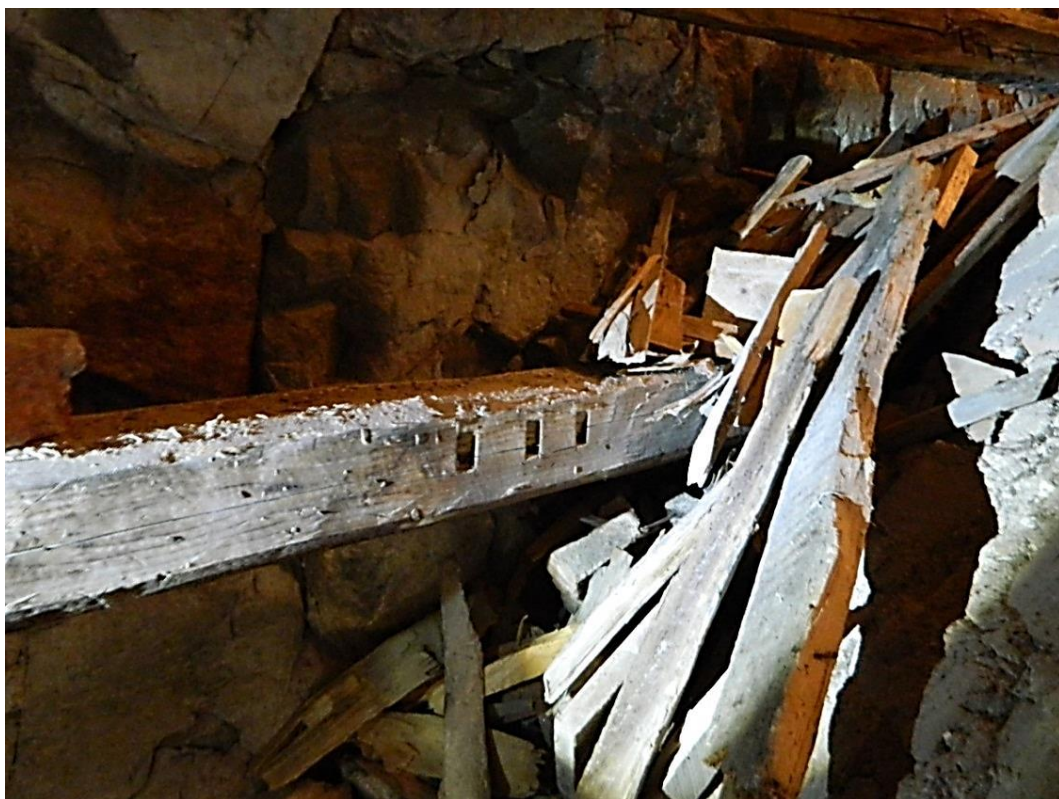
*På Överenhörna kyrkvind finns en återanvänd, sannolikt senmedeltida saxsparre med timmermansmärkning. Bildnummer LP\_2015\_00092. Foto Bengt Bygdén*

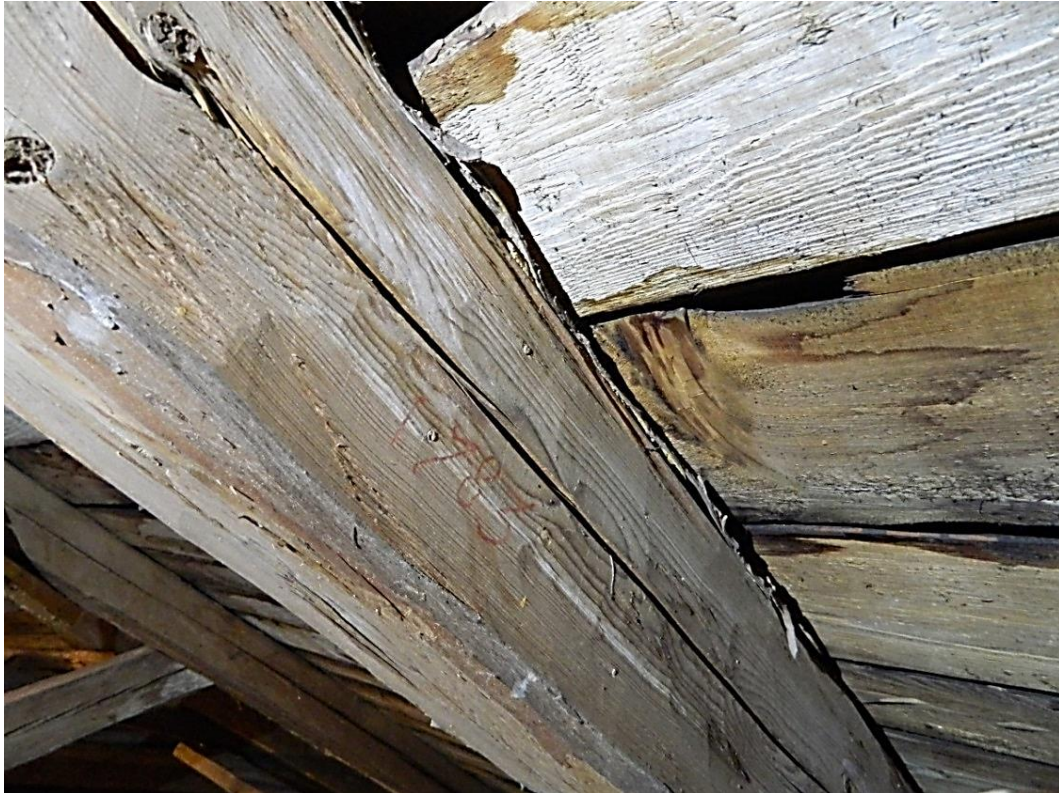
*På kyrkvinden i Överenhörna kyrka har en av taklagets saxsparrar daterats. Årtalet 1783 finns utskrivet med rödpenna. Bildnummer LP\_2015\_00093. Foto Bengt Bygdén*

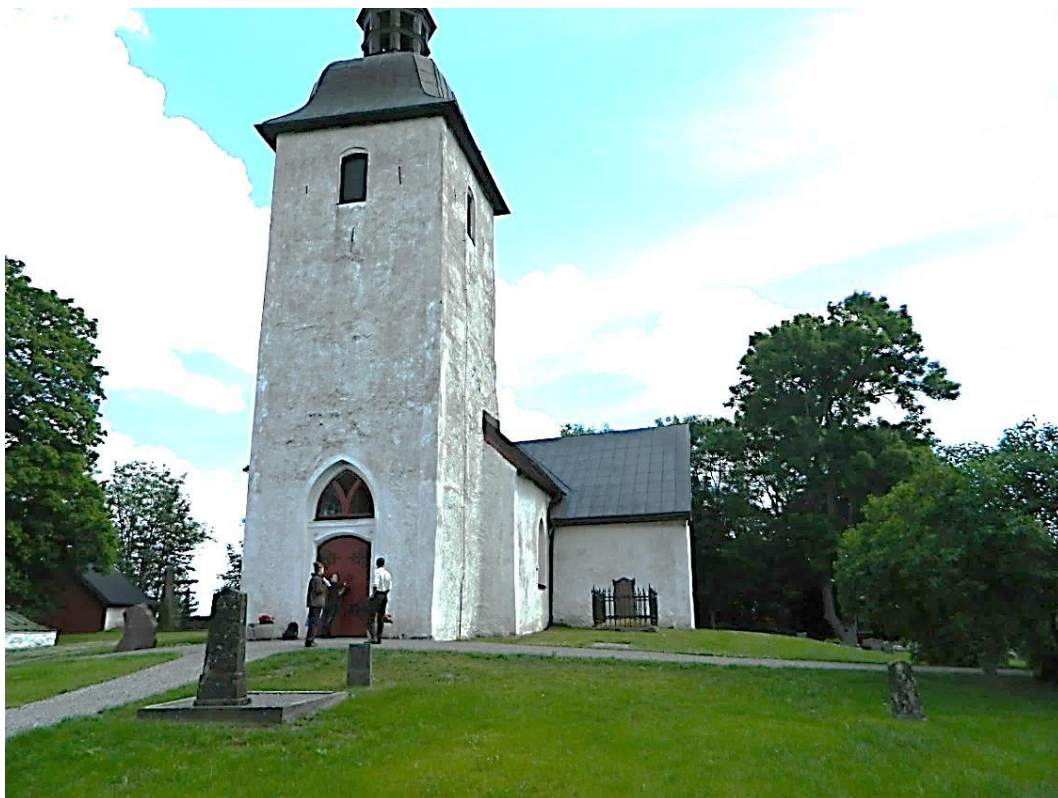
*Då Ytterjärna kyrkas västra sida fotograferades 2013-06-25 hade fasadfärgen lakats ur. En yttre renovering genomfördes sommarhalvåret 2014.  
Bildnummer LP\_2015\_00094. Foto Bengt Bygdén 2013-06-25.*

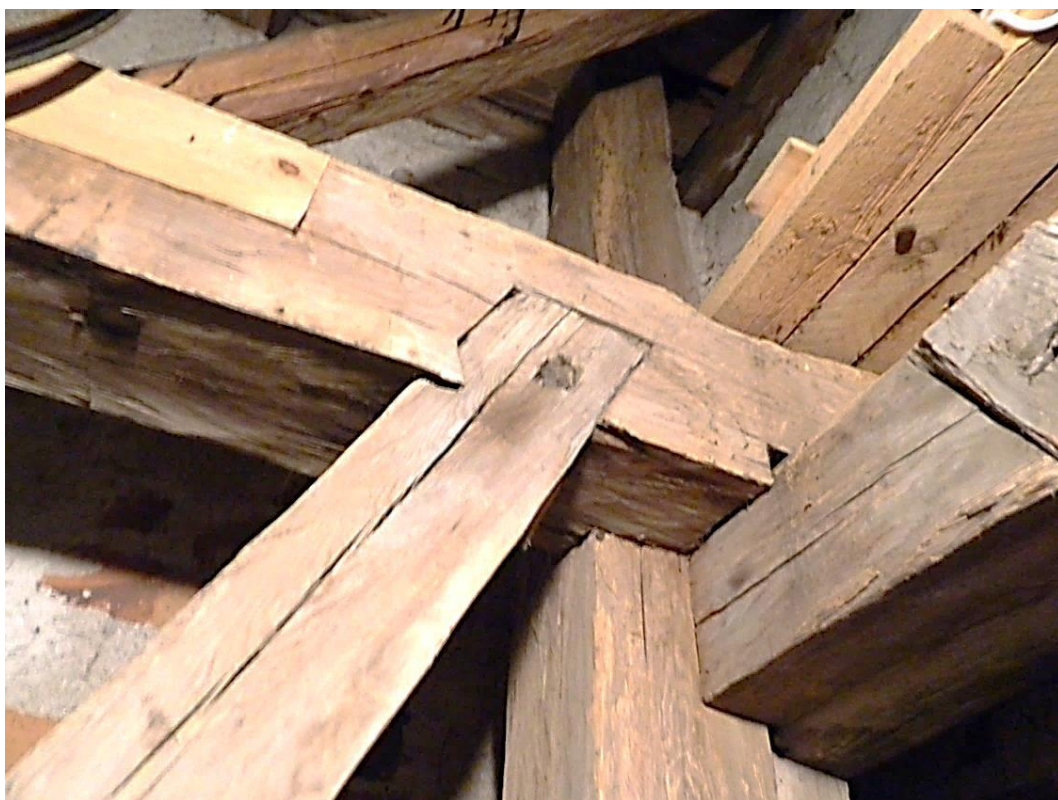
*I Ytterjärna kyrktorns bärverk dokumenterades busad knutpunkt halvt i halvt med bak.  
Bildnummer LP\_2015\_00095. Foto Bengt Bygdén 2013-06-25*

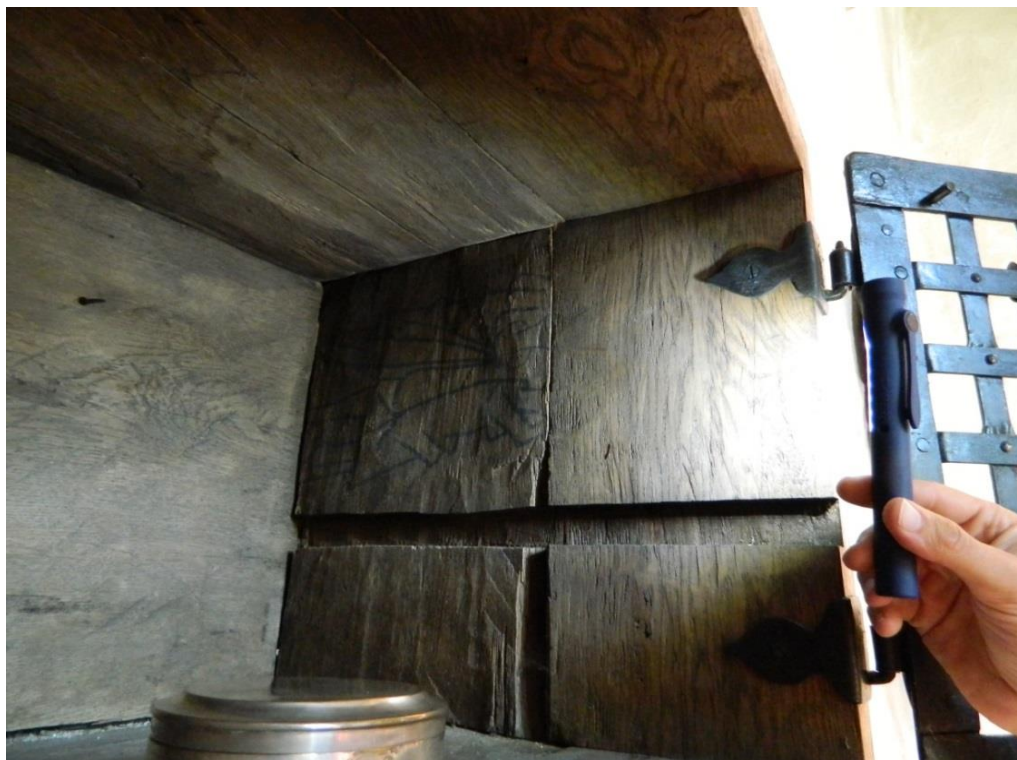
*I Överjärna kyrkas kor finns en nisch fodrad med delvis sprätthuggen medeltida ek.  
Bildnummer LP\_2015\_00096. Foto Bengt Bygdén*
