# MEDELTIDA KYRKOTAKLAG

STRÄNGNÄS STIFT STOCKHOLMS LÄN

Inventering och dokumentation etapp 1 2013-2014

**RAPPORT 2015:04**

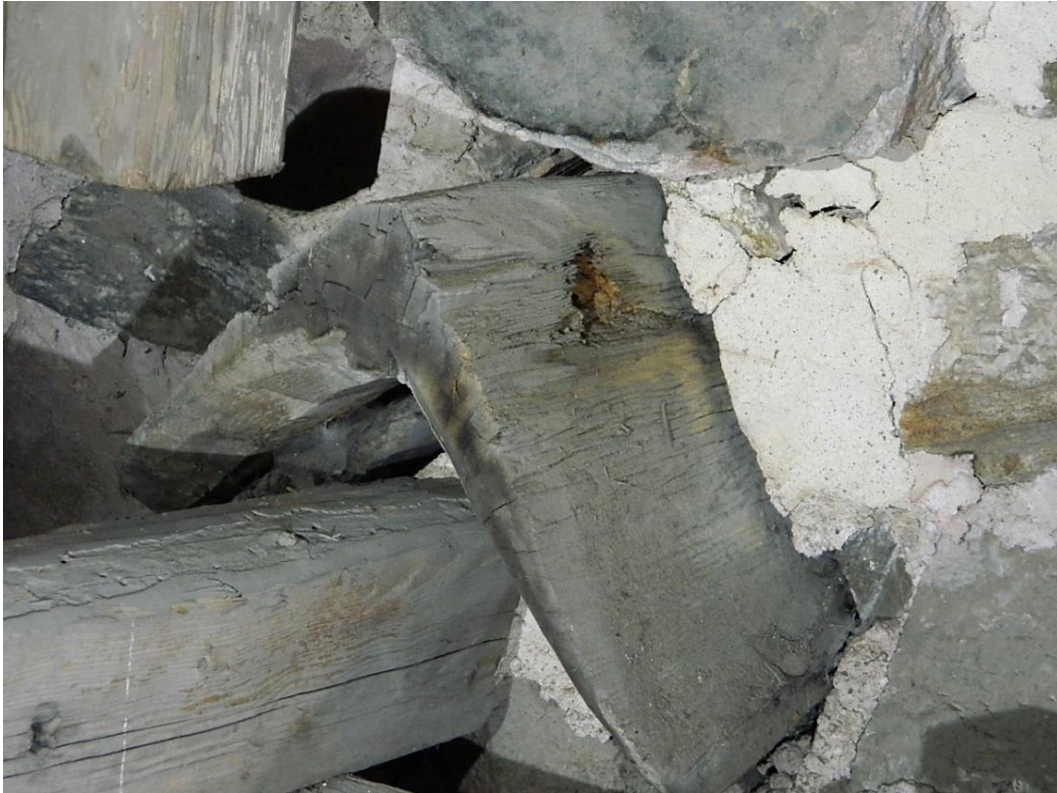
*I Överjärna kyrkas tornmur finns nockhuv med trobräder "konserverade".  
Bildnummer LP\_2015\_00097. Foto Bengt Bygdén*

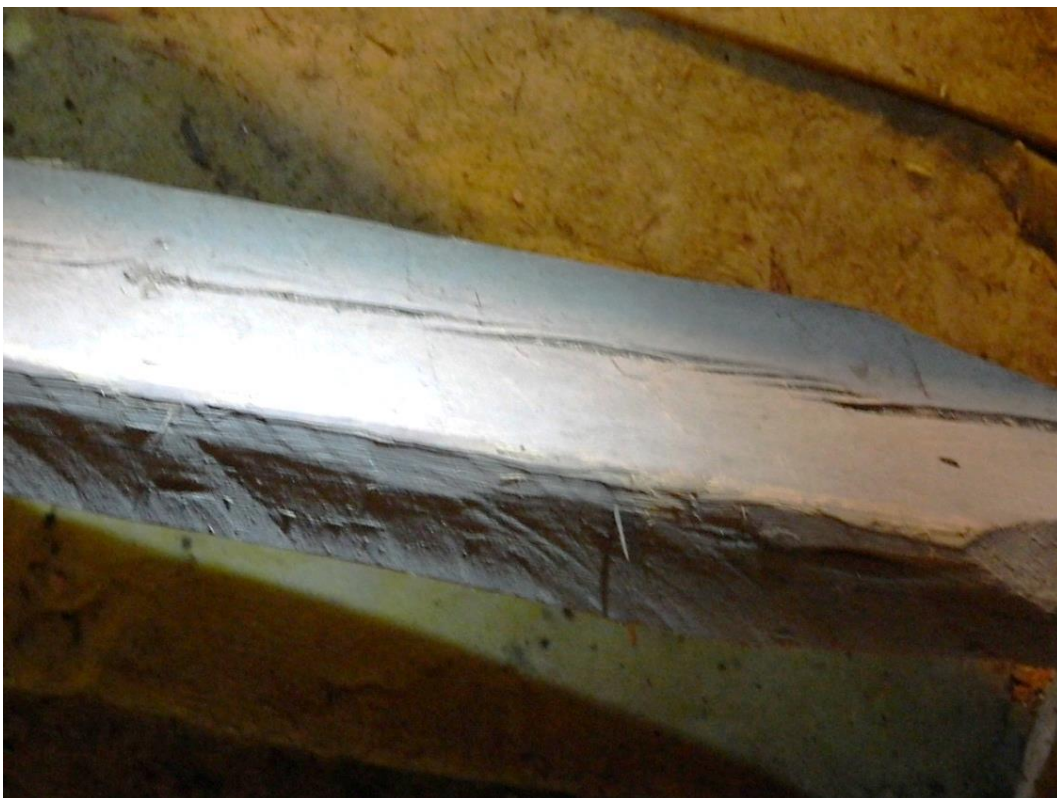
*Sprätthuggen bindbjälke på Överjärna kyrkvind.  
Bildnummer LP\_2015\_00098. Foto Bengt Bygdén*

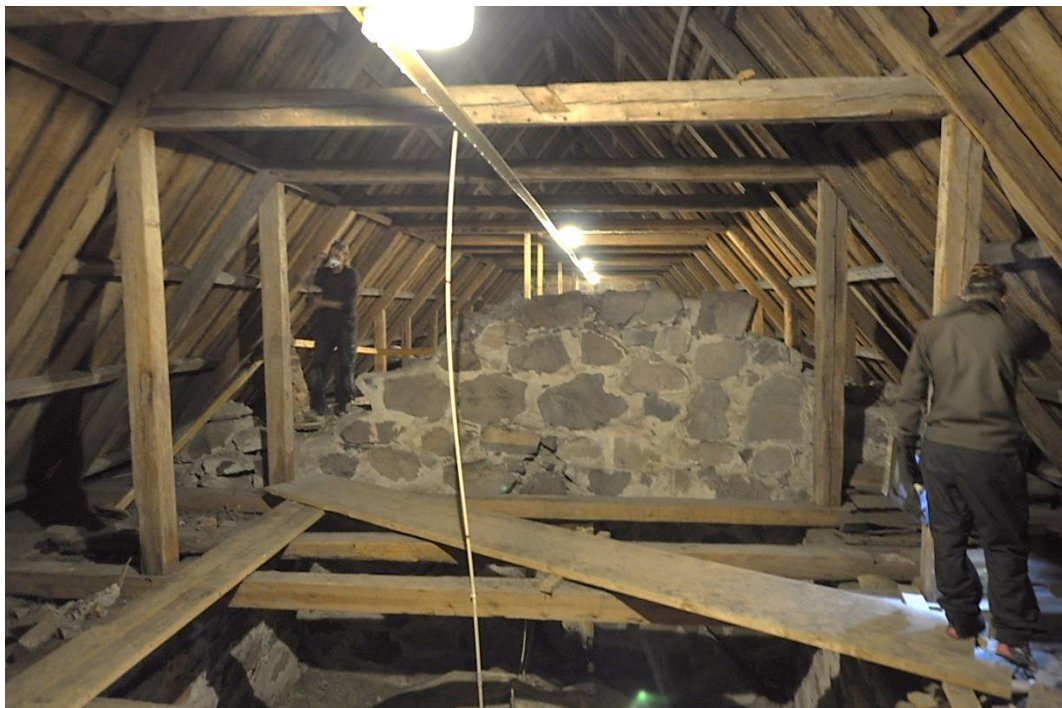
*Ovan ses en översiktsbild av Överjärna kyrkvind, med långhusets östra gavelmur.  
Avtryck av äldre sadeltakfall syns i murens mitt.  
Bildnummer LP\_2015\_00100. Foto Albin Uller*
