# Medeltida taklag

Örebro län, Strängnäs stift

Etapp 2, 2015-2016

Daniel Eriksson  
Charlott Torgén  
**Rapport 2016:04**

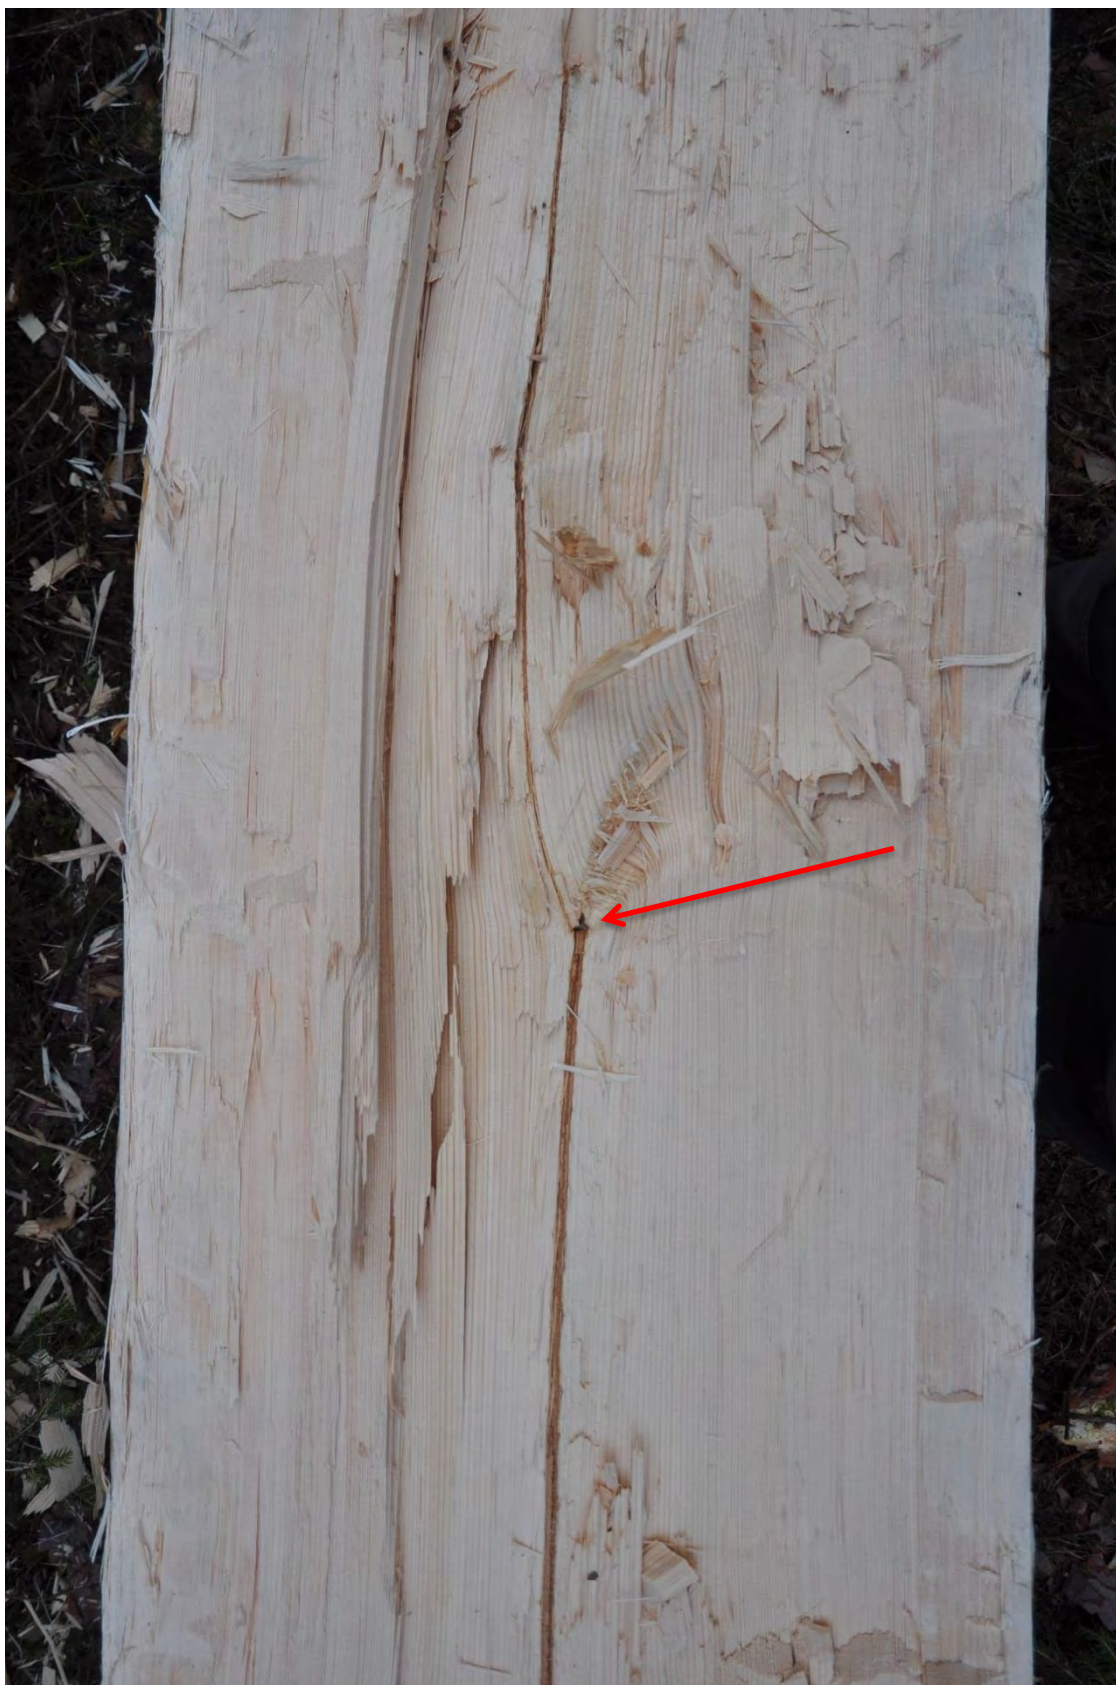
Märgen avslöjade att trädet drabbats av flera toppbrott under sin levnad. Det första brottet kan ha skett av en betande älg för nästan 200 år sedan, de övriga brotten beror troligen på snötunga vintrar.

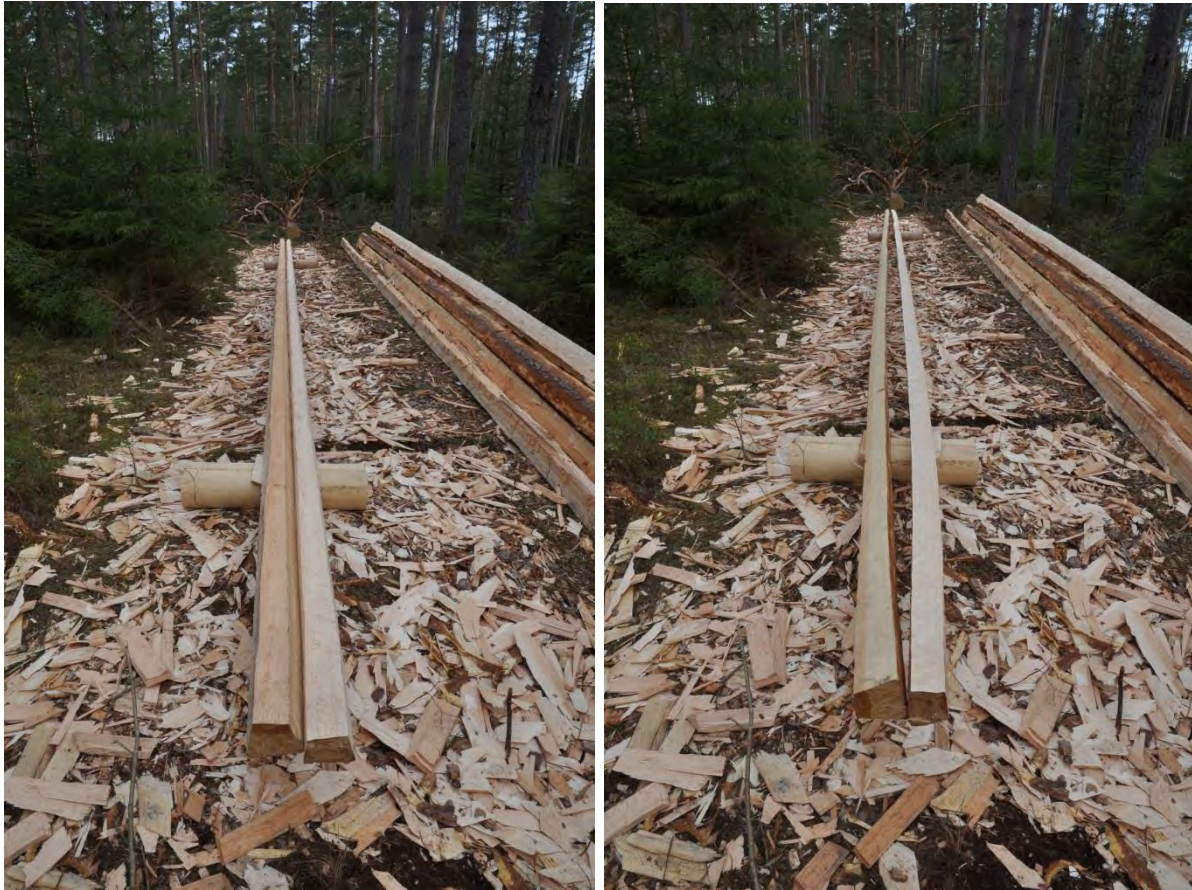
Sparrarna är trots sina 13 meter, mycket raka (vänstra bilden). Men från sidan sett kan man se att de på grund av ytvedens kortare fibrer böjt sig efter klyvningen. Denna böjning har man sedan fått hantera vid resningen av taklaget, där man då vänt sparrarna med ytvedssidan inåt. Att klyva fram enligt denna metod ger i vissa fall optimal kvalitet på virket. Man får största möjliga andel av den starkare ytveden, minimalt med kvistar, och mesta möjliga andel obrutna fibrer.

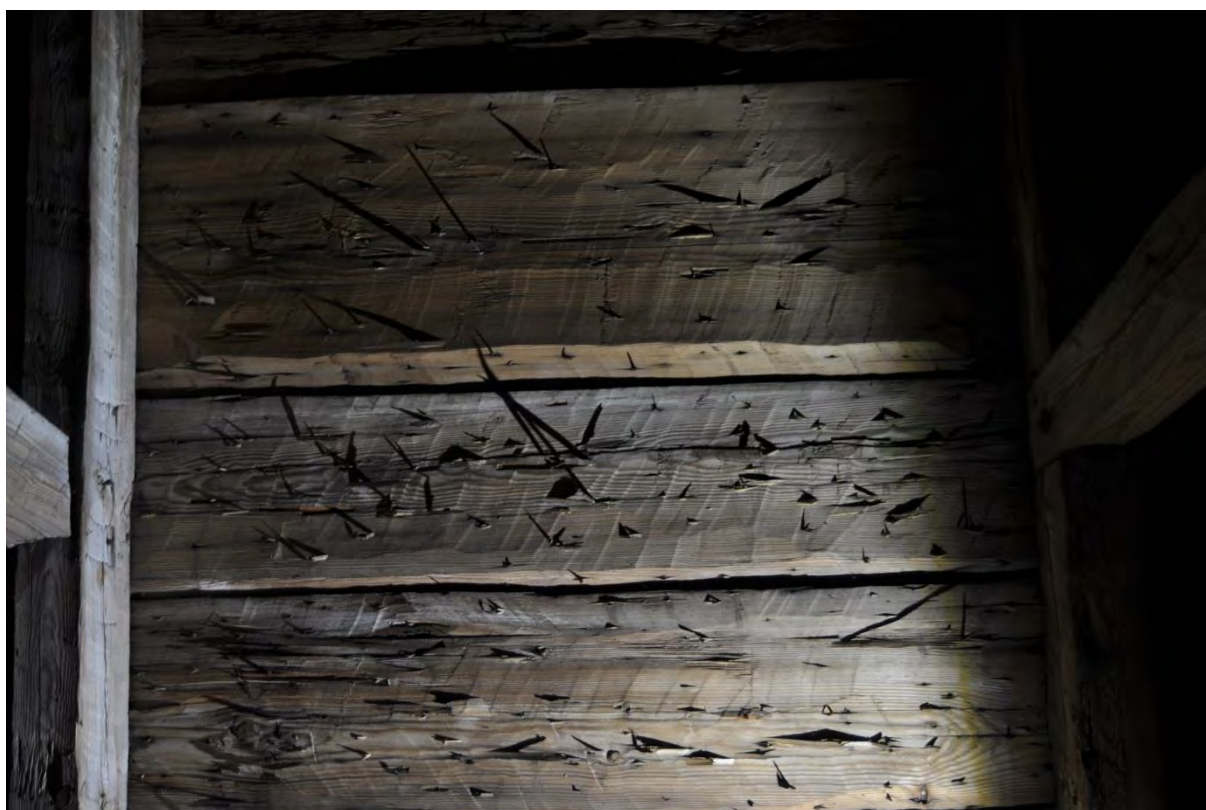
Även en stor del av de ursprungliga, fint sprätthuggna undertaksbrädorna finns bevarade. Det fina skicket på taklaget speglar inte de beskrivningar som finns av kyrkans bedrövliga skick från början av 1900-talet.

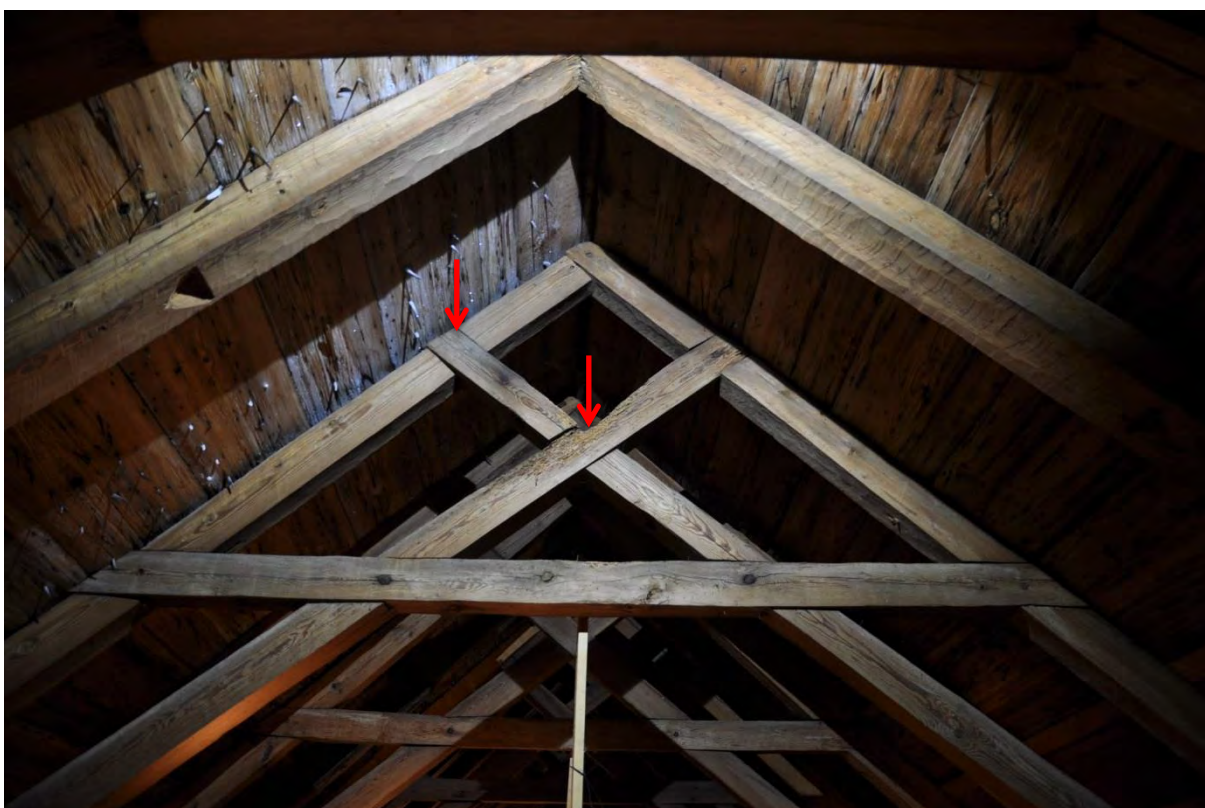
Takstolens övre del med högben, saxsparrar och en hanbjälke. Den högra saxsparren, som är den först monterade, saknar spik eller dymling i sina knutpunkter. Den vänstra saxsparren samt hanbjälken hindrar den från att falla ur.

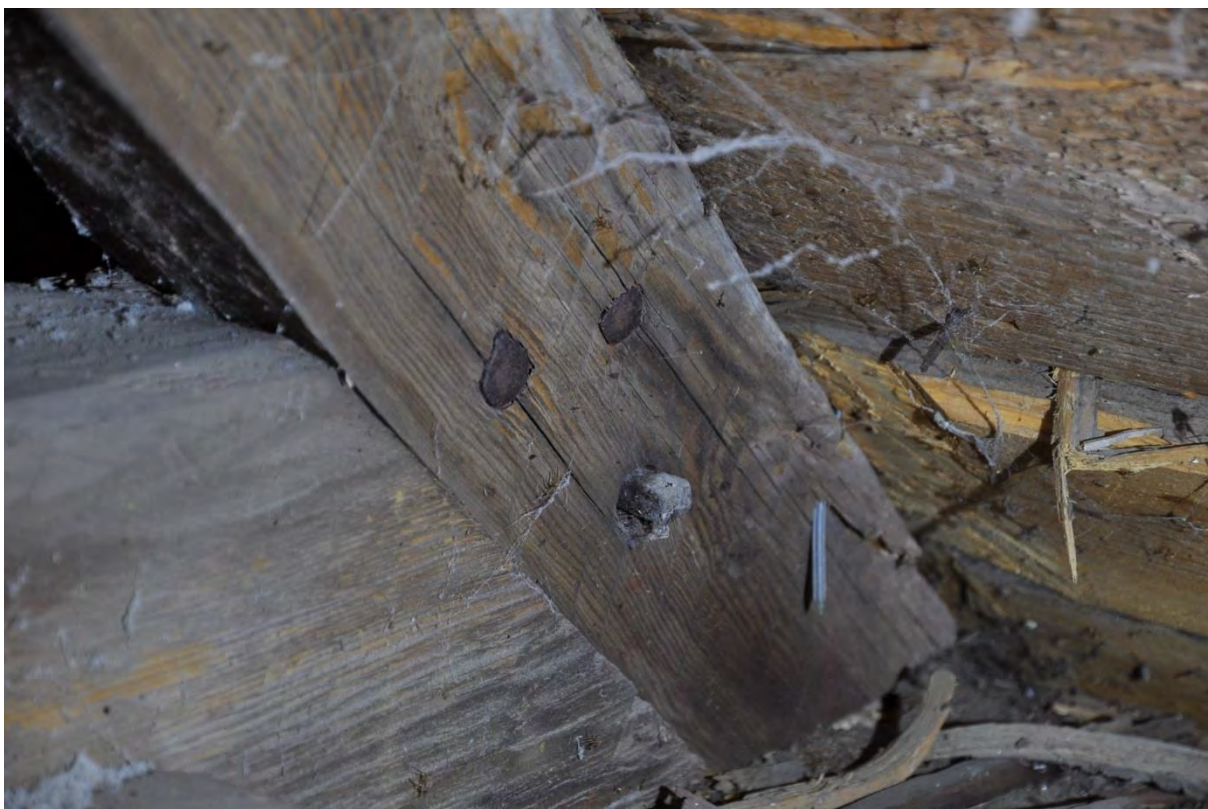
Möte mellan bindbjälke och högben på södra sidan. Två spikar samt en kraftigare järndympling låser knuten.

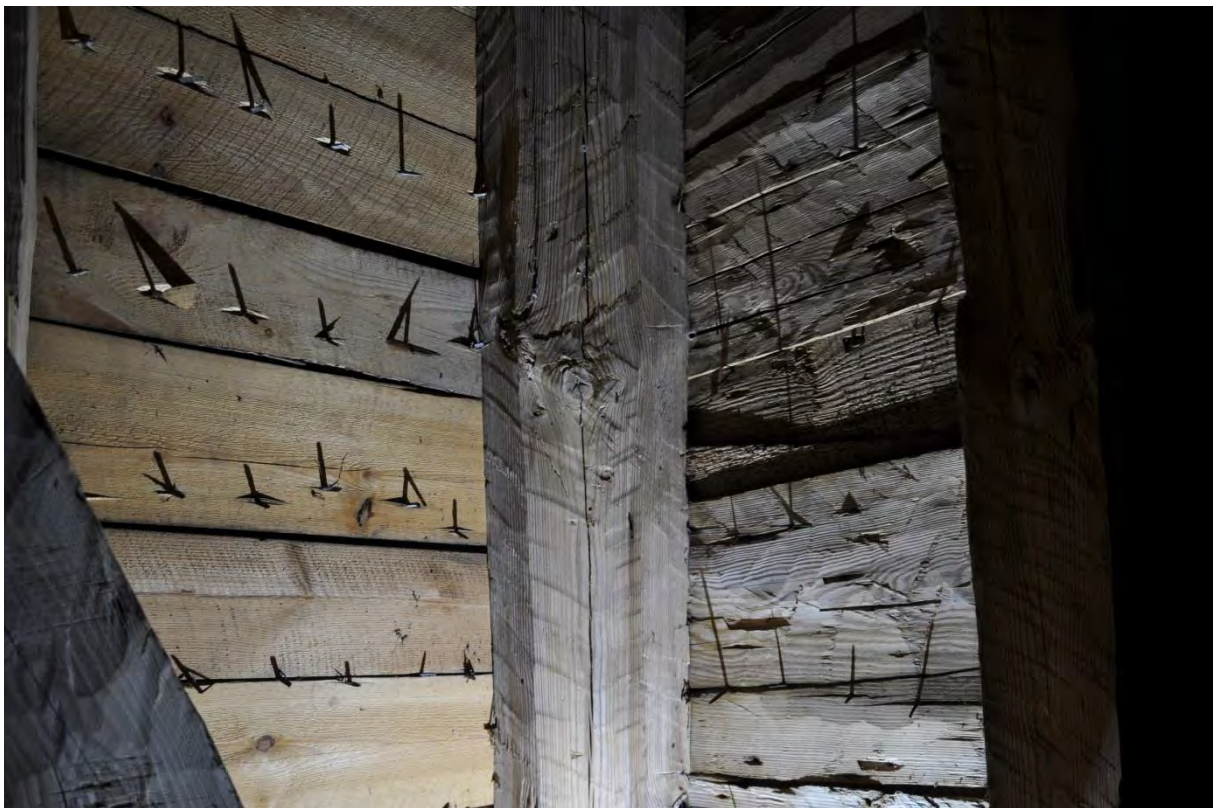
Foto av hörnsparre med femkantigt tvärsnitt.

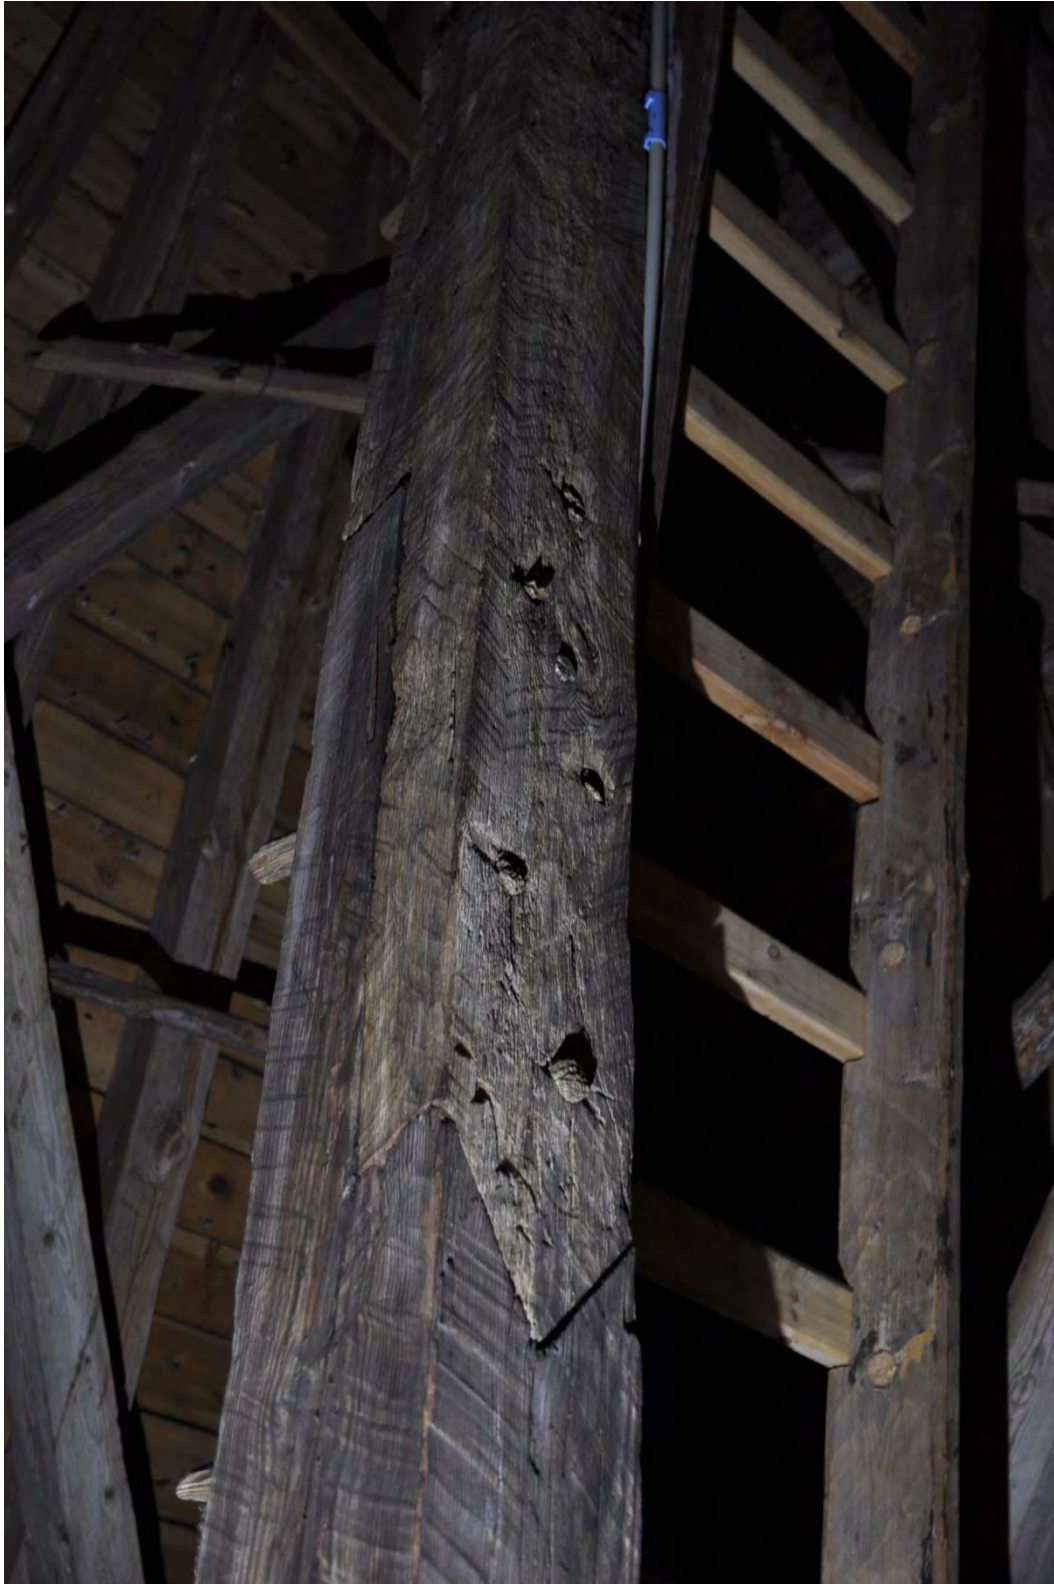
Hjärtstockens skarv är mycket välgjord och konstruktivt starkt utförd. Nedre halvan av furu, övre av ek.

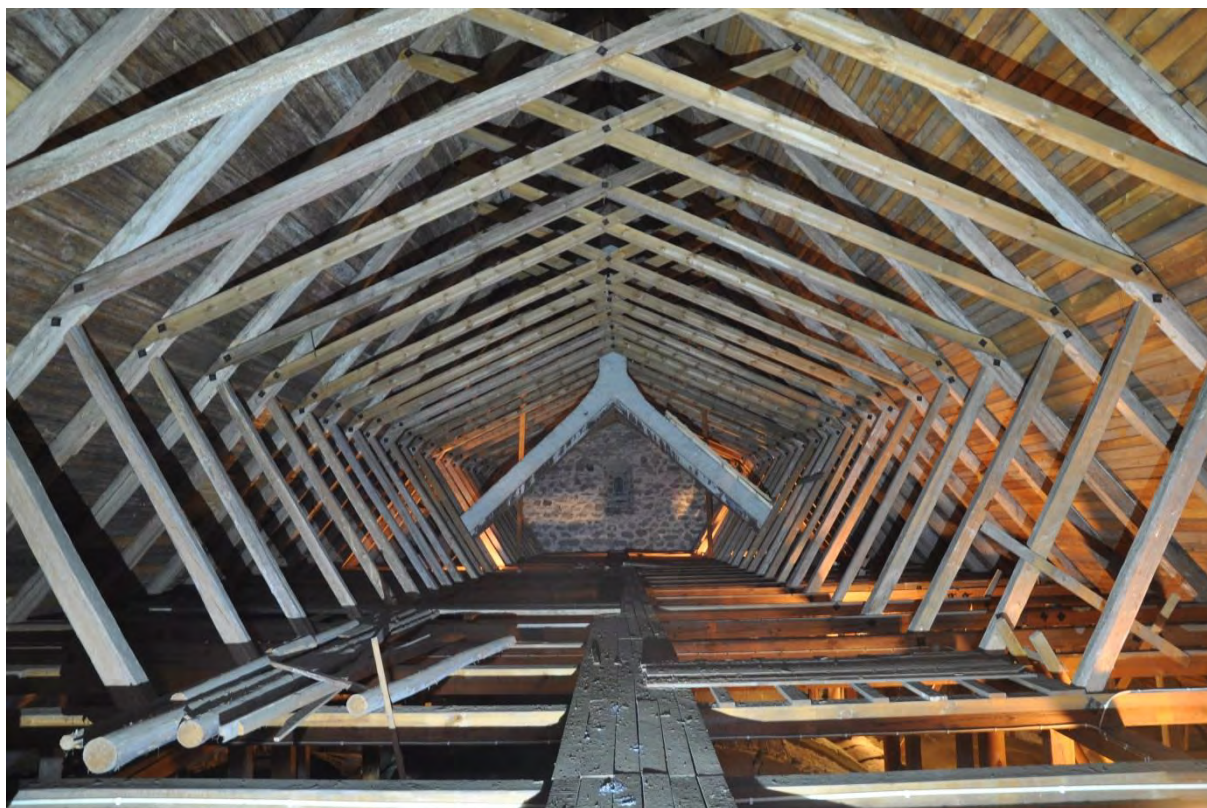
Taklaget över långhuset är imponerande, och är det absolut största i länet. De senare tillkomna förstärkningarna försvårar avläsbarheten av det medeltida taklaget. Kryssen överst i bild samt de snedställda stödbenen på sidorna hör inte till det medeltida taklaget.

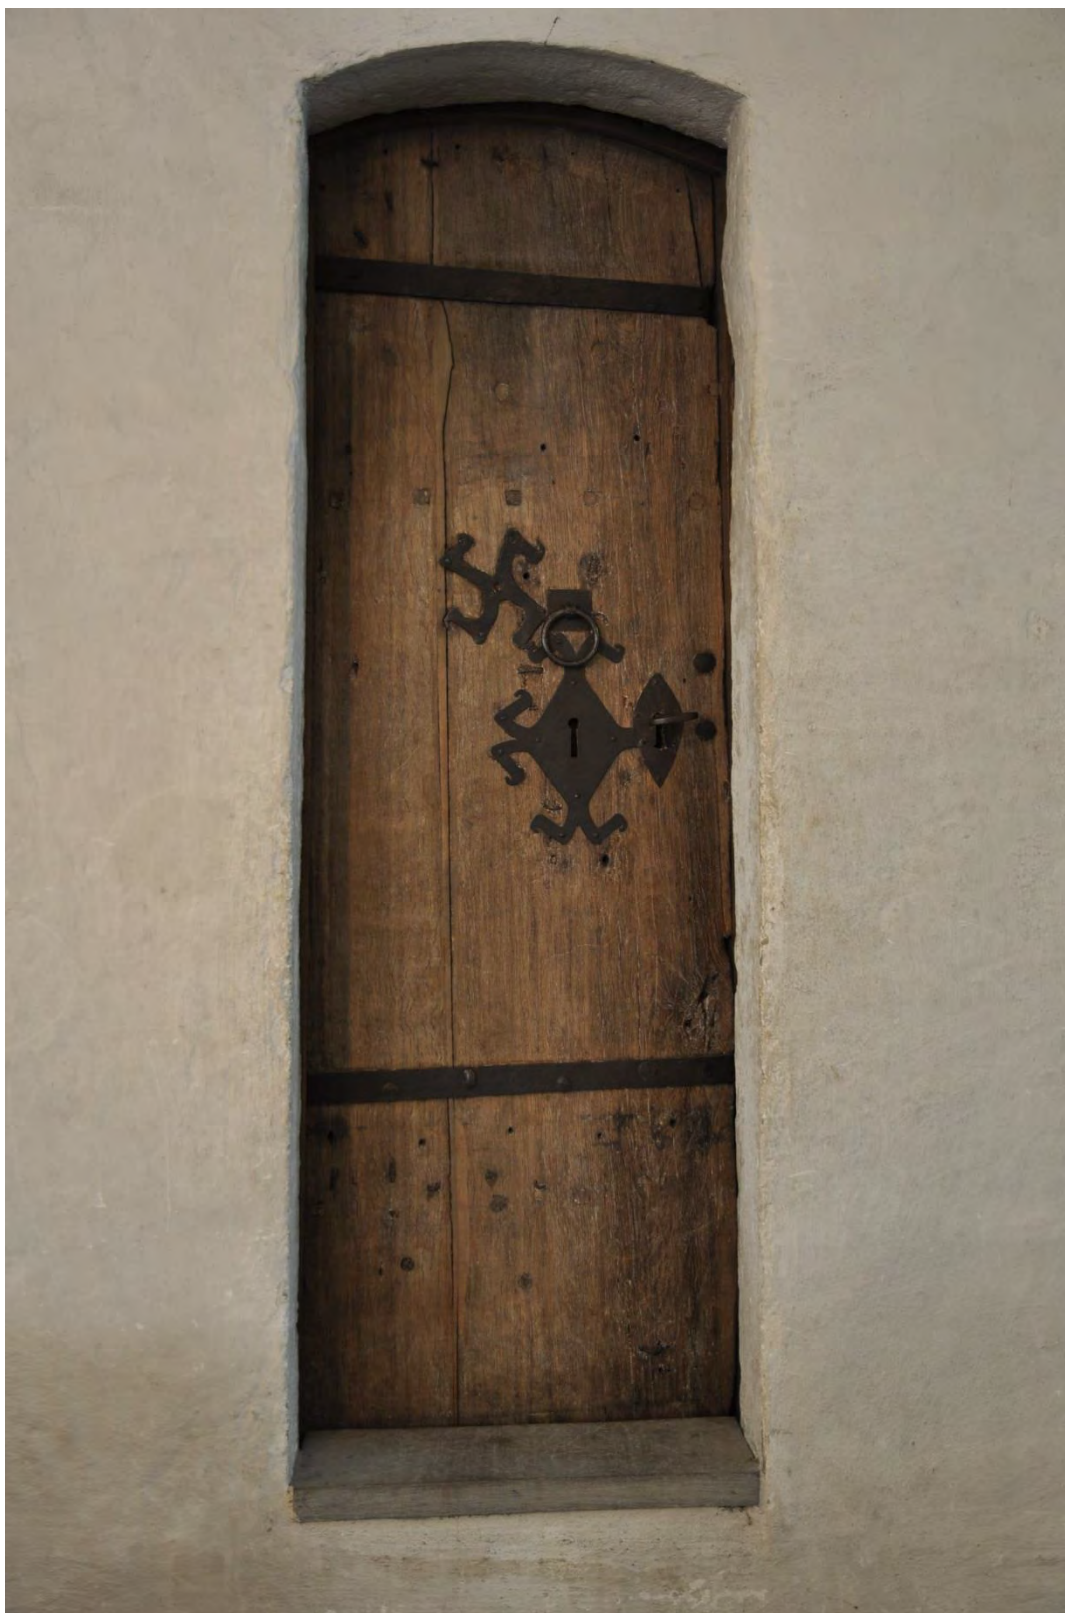
Dörren i långhusets norra vägg som döljer trappan till vinden. Troligen är den medeltida men har vid något tillfälle blivit modifierad. Svastikan är troligen ursprungligen medan delar av det övriga smidet har tillkommit senare. Detaljer på dörrens baksida avslöjar att dörren kan haft en annan placering tidigare.
