**Tjärning av tak på byggnadsminnet Rhyzeliusgården, Absalon 1, Linköpings kommun**

Dokumentation över genomförda åtgärder

Beställare: Linköpings stift

Utförare: Th Ljungdahls byggnadsvård, Tranås

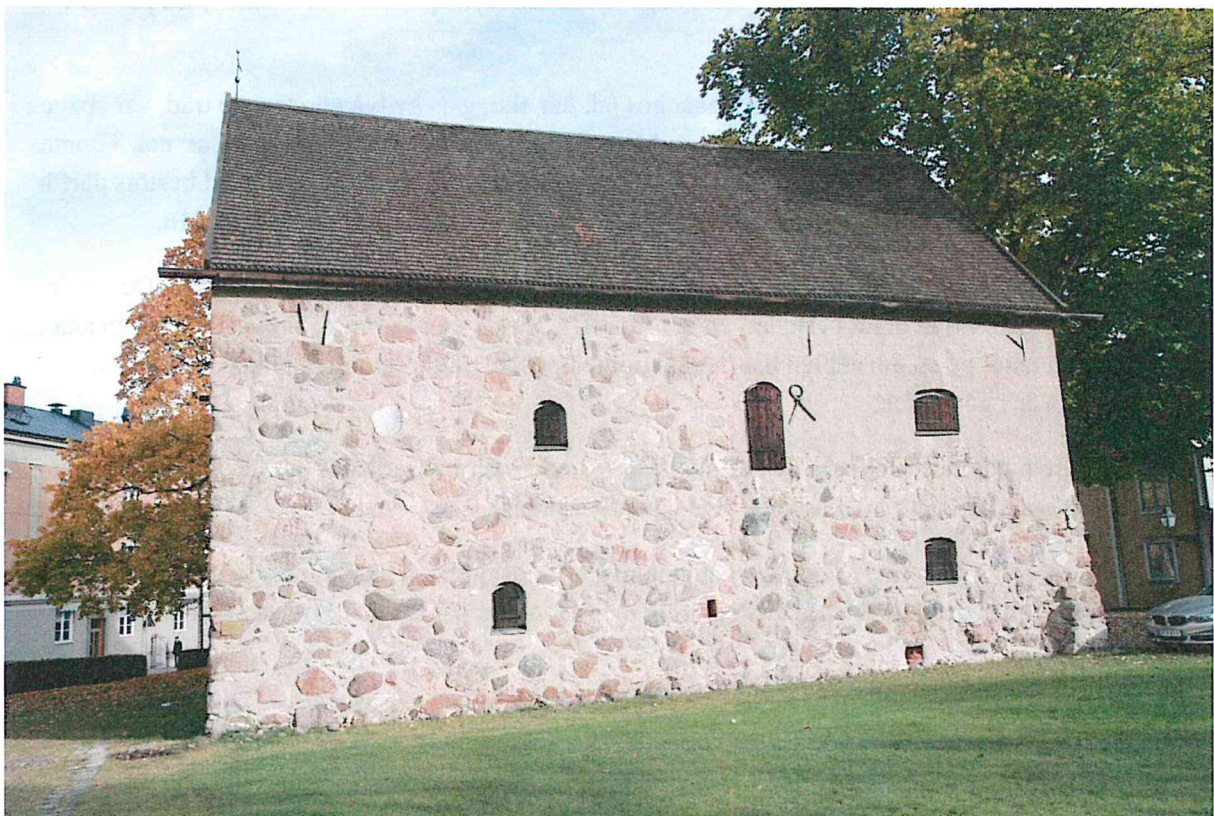
Bild 1: Rhyzeliusgården, västra fasaden med det tjärade takfallet. Ljusare partier är nylagda spånor.

Spånen på det västra takfallet tjärades enligt arbetsbeskrivningen med Auson trätjära uppblandad med 15 % rå kallpressad linolja. Tjären värmdes till ca 70°C och penselströks. Ett tjugotal dåliga spånor byttes ut mot nya klivna furuspån från Skänninge kyrkspån (syns på bild 1 som små ljusa partier i spånlaggningsen).

Spåntaket kommer att tjäras igen 2016 i samband med att det östra takfallet läggs om. Därefter bör tjärning ske vartannat eller vart tredje år tills en beständig vattenavvisande yta av tjära har byggts upp. Därefter kan tjärningsintervallet minskas till vart sjunde år. Luckor och ankarslut bör ommålas inom 10 år.

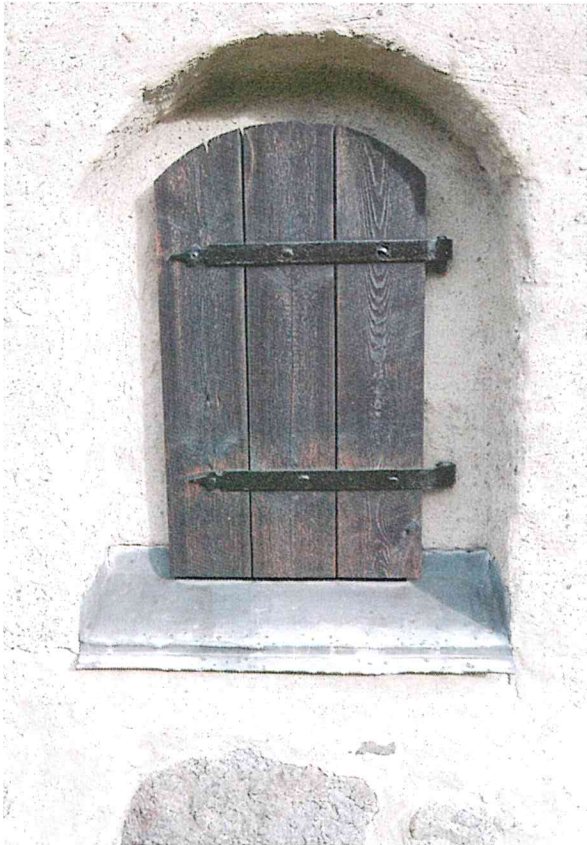
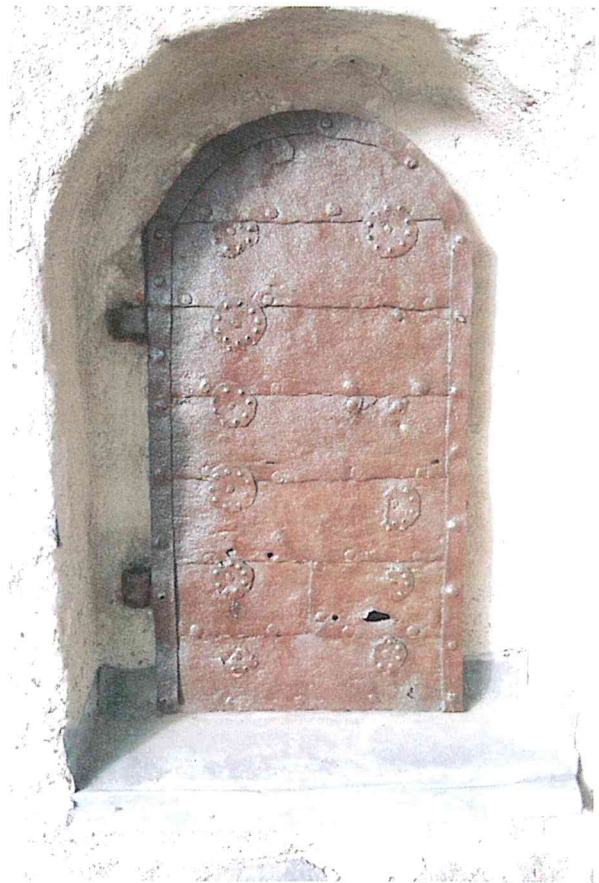
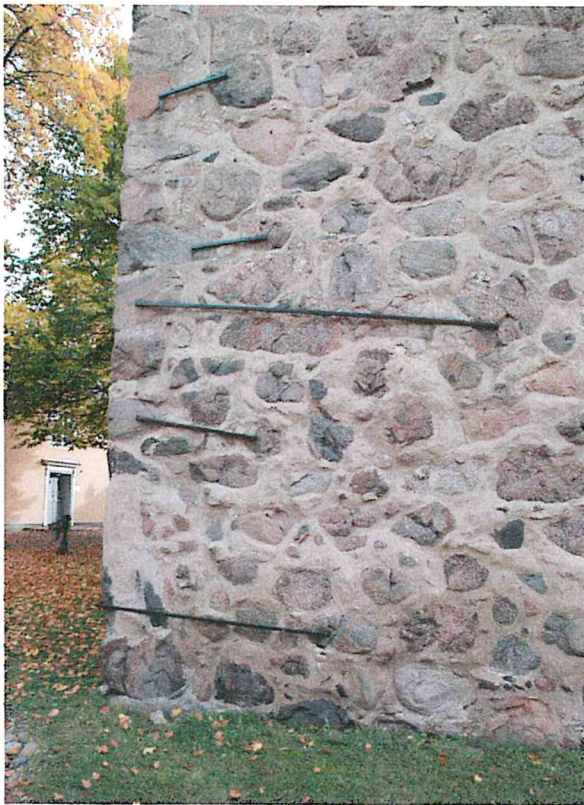
Sydgavelns tre medeltida luckorna av järnplåt stålborstades och behandlades med rå kallpressad linolja (enligt arbetsbeskrivningen av fabrikket Egedahls Svanshals)

Dörrar och träluckor tjärades. Smidesbeslag, ankarslut, vindflöjel och murkramlor borstades och målades med Isotrol grund, därefter täckmålning med Isoguard pansar och EoC lasol linoljefärg.

Bild 2-3: luckor och murkramlor efter målning.
