PM Sjösås gamla kyrka sakristietak

15 september 2024 Av Karl-Magnus Melin, rev 16 sept

Inledning

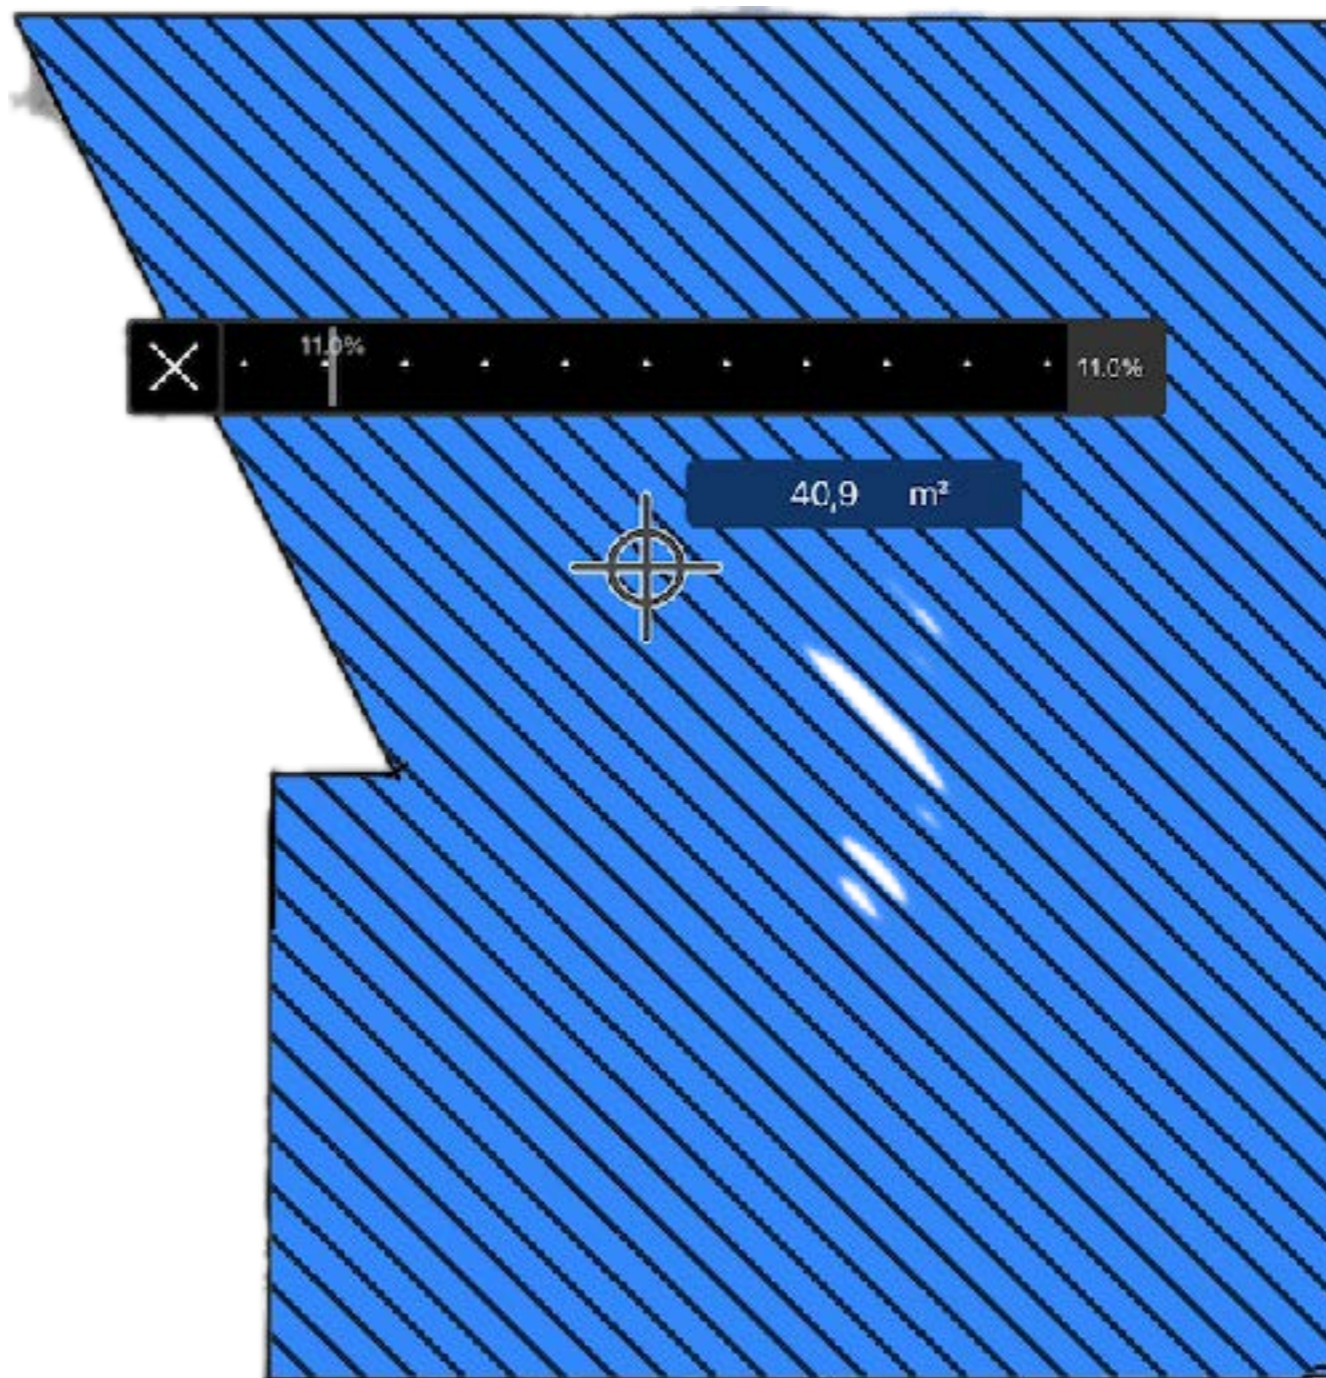
Sjösås sakristia östra takfallet

Läggningskartan ska ses som en riktlinje. Skarvarna för de olika spånsorterna kan ej bli spikrak.

På den gula remsan har jag skrivit ek på nederdelen, med det menas att ekinslaget ska vara stort här och då speciellt närmast dalen. Likaså kan inslag av aspsån tillåtas i övre delen av den blåa remsan som markerats med röd skraffering.

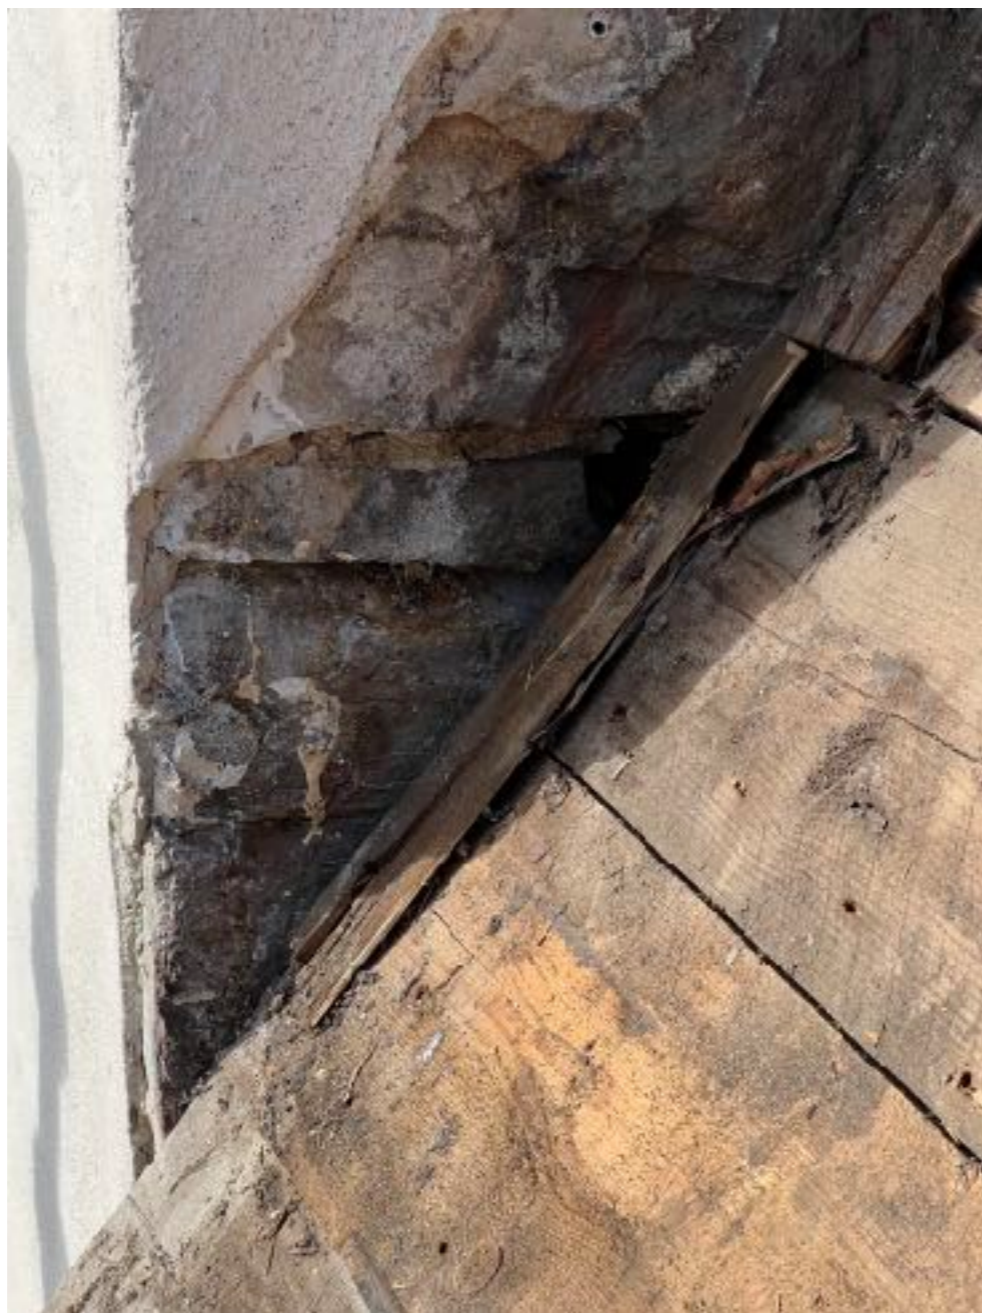
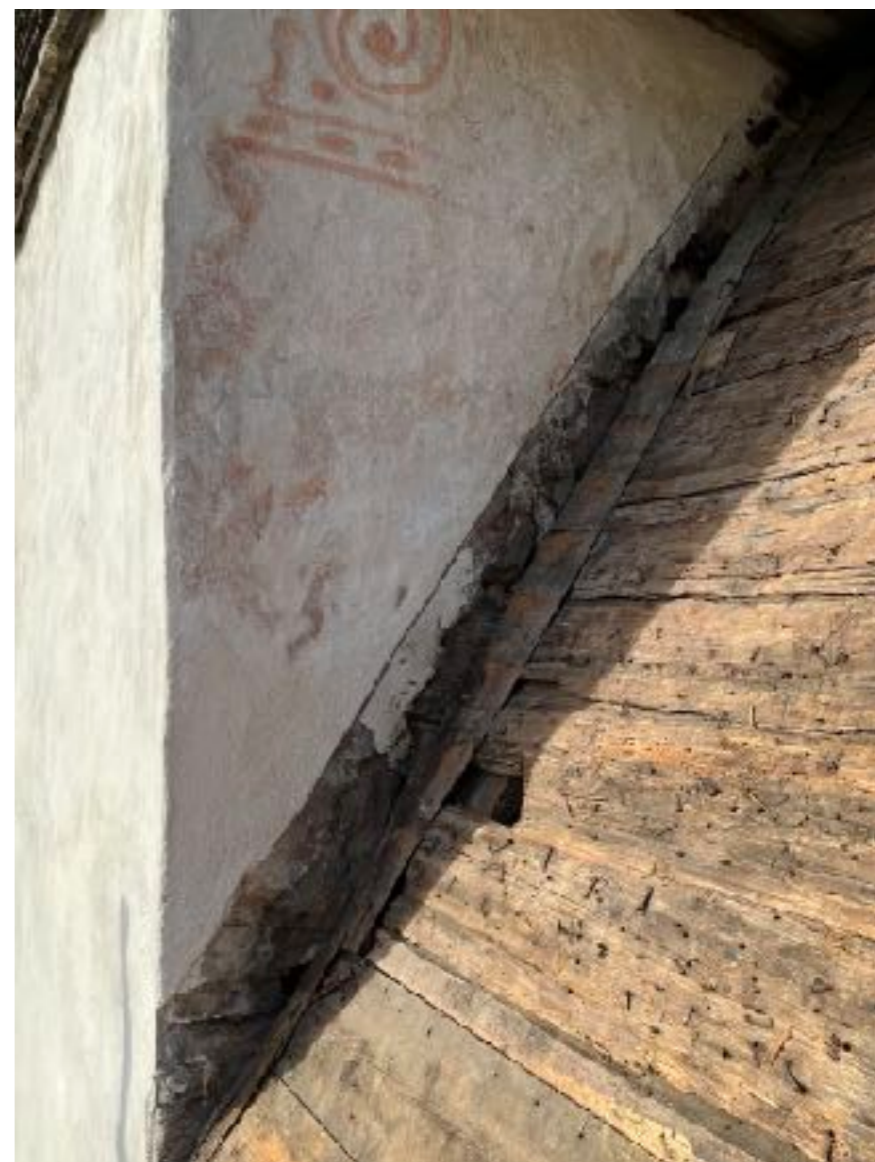
Sakristians spåntak, östra takfallets anslutning mot korets norra vägg.

En blyplåt är demonterad som ska återmonteras. Den har endast en fals som varit instucken i ett spår sågat i putsen. En del av denna puts saknas nu och därför bör ny puts läggas på så att nytt spår kan göras för plåten.

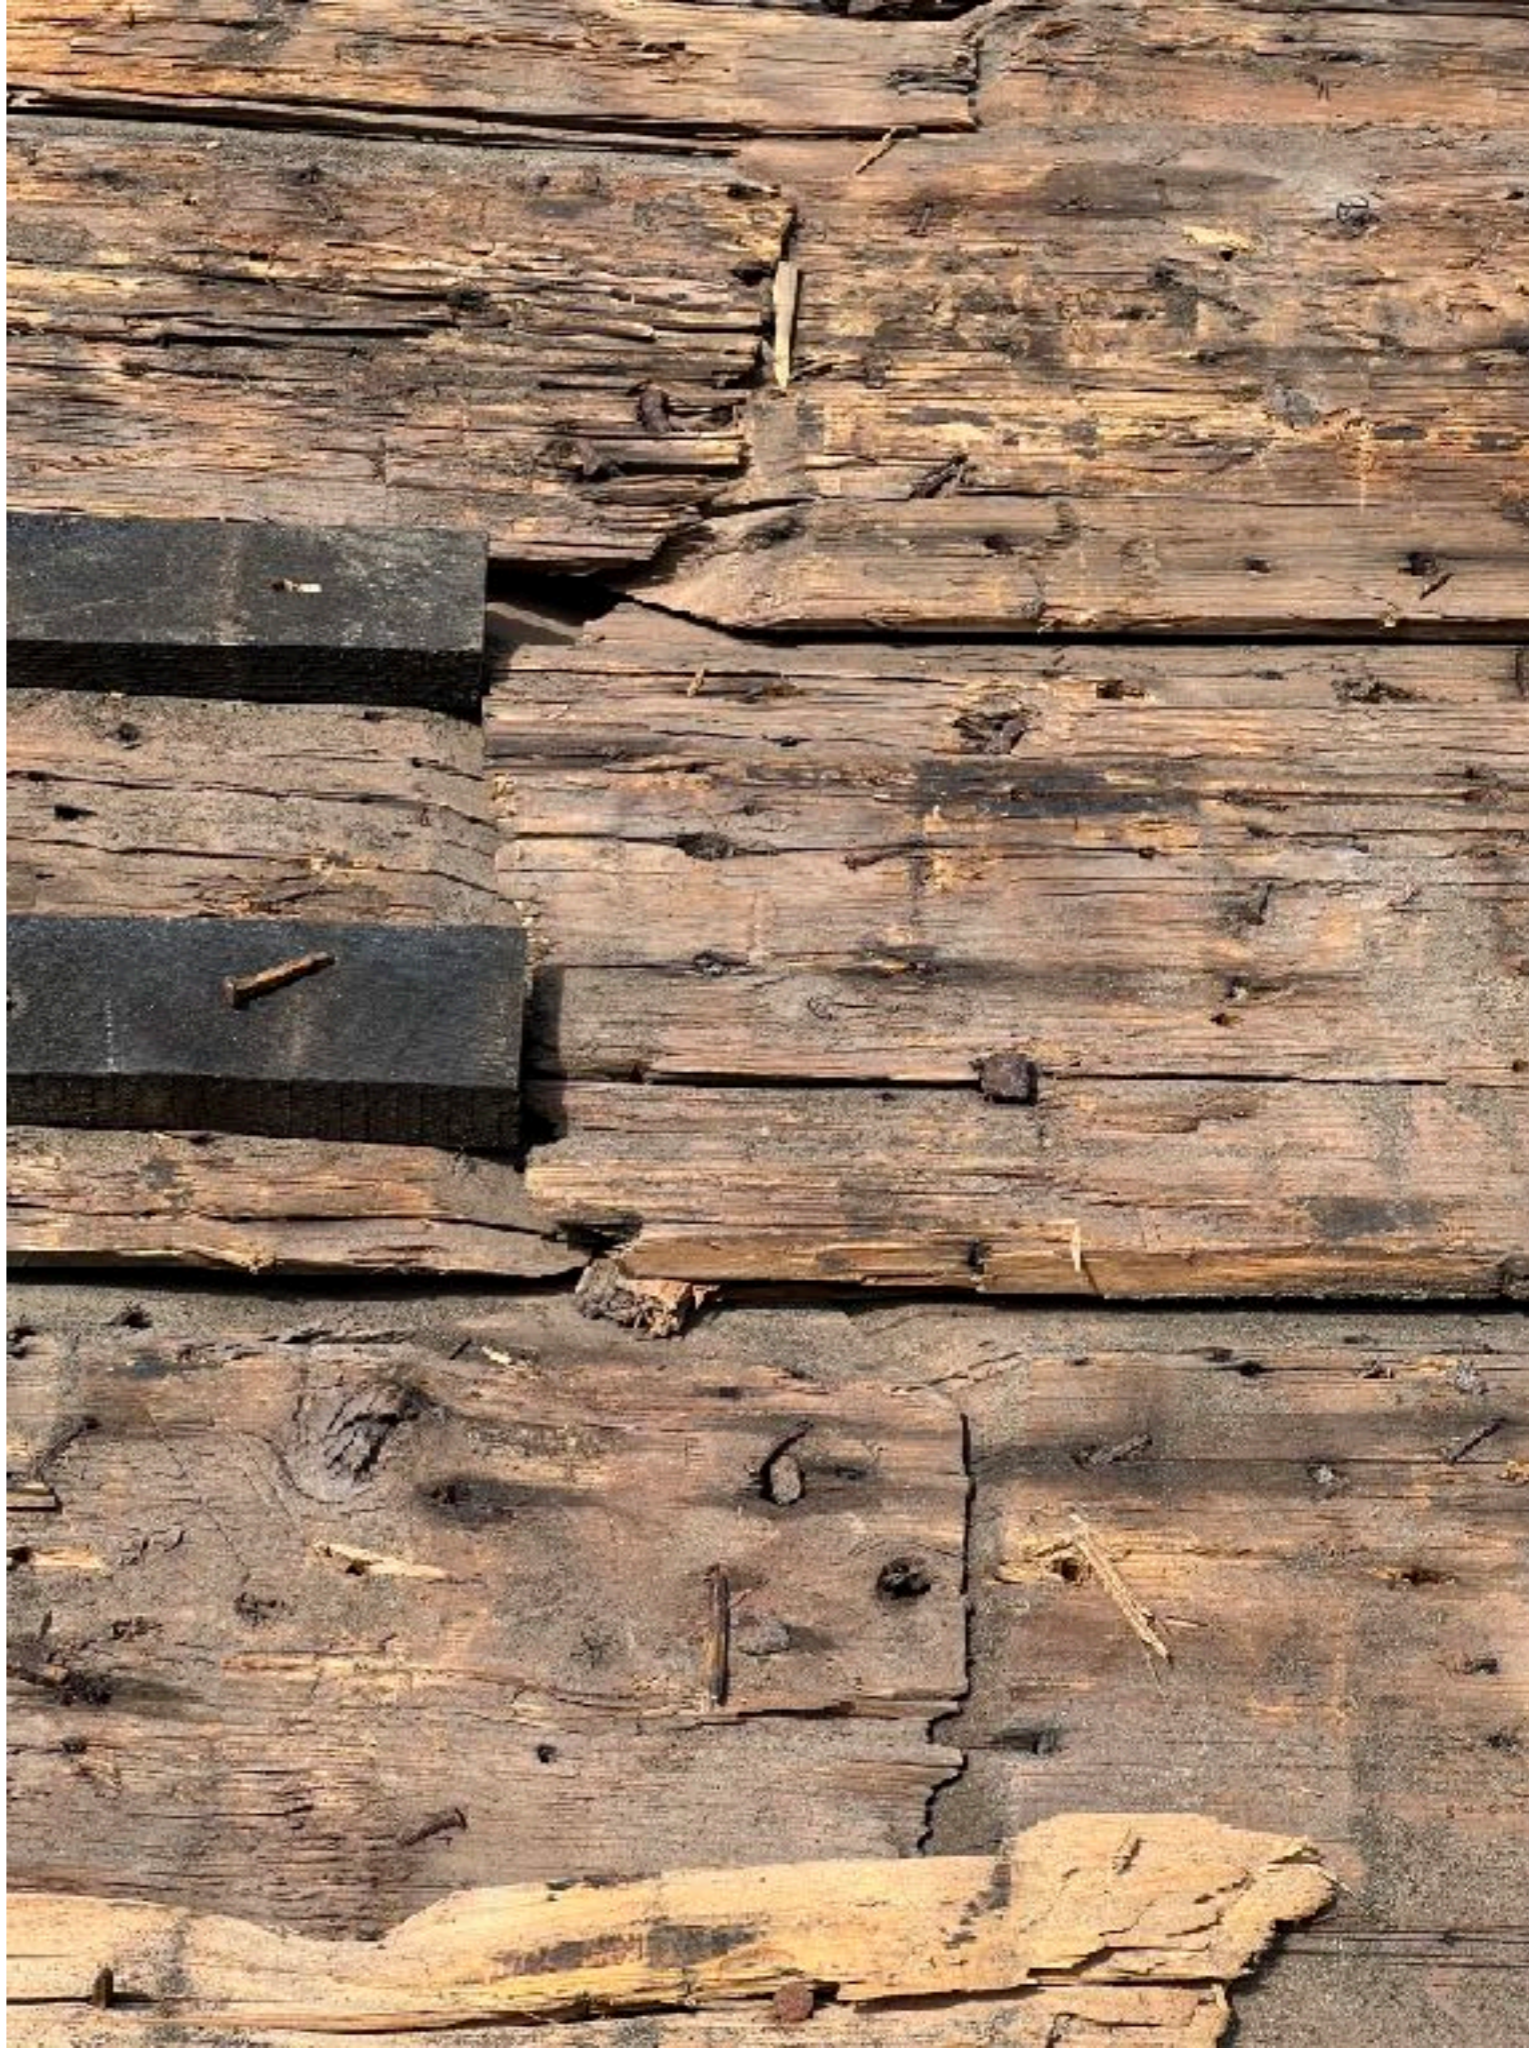
Sjösås sakristia östra takfallet

Östra takfallet har till stor del trobrädor av kluven fur som tolkas som ursprungliga från 1400-talet.

De ytor som är gulmarkerade har yngre trobrädor från 1900-talet.

Den nedersta trobrädan har ett L format tvärsnitt och griper om takfotsbrädan, den är dessutom tillverkad av ek. Även denna tolkas som ursprunglig från 1400-talet.

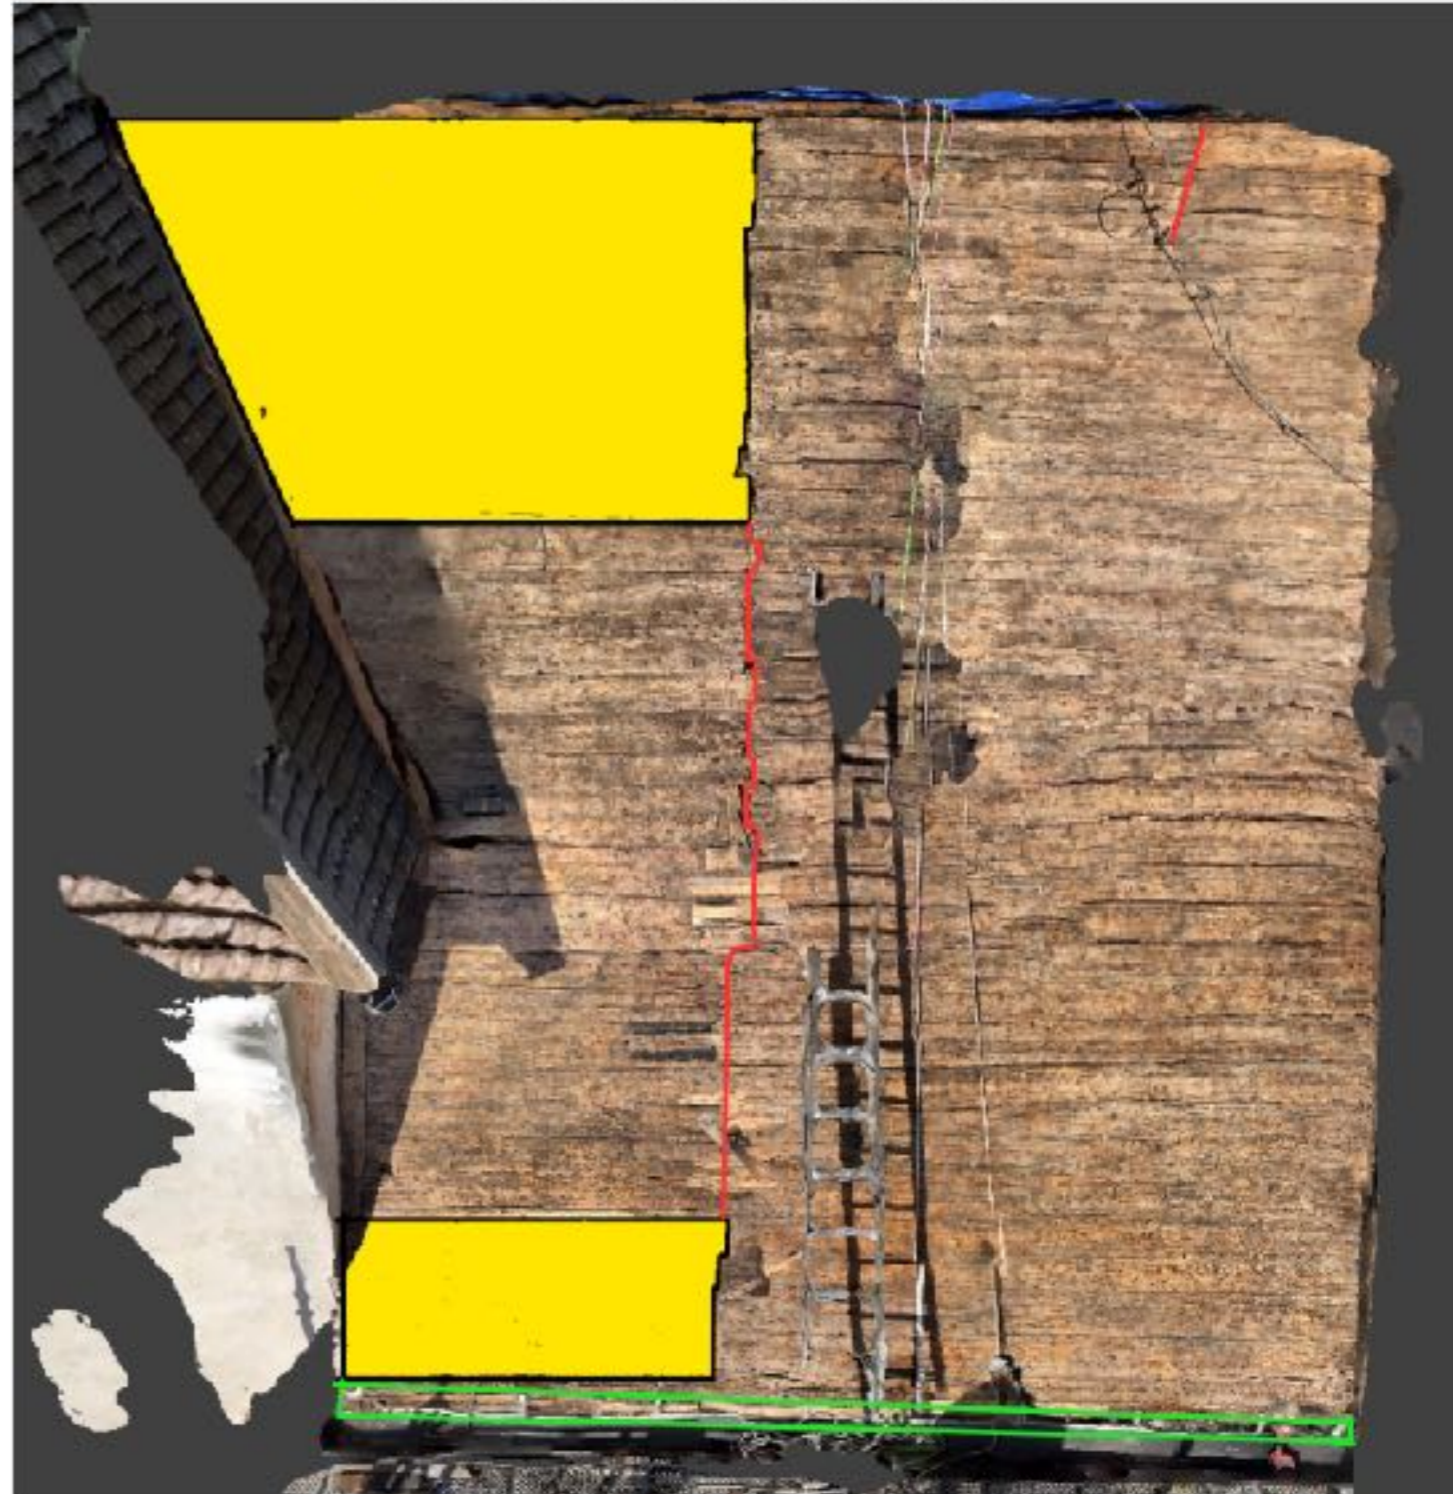
Östra takfallet:

Nedersta trobrädan är av ek och har ett L format tvärsnitt. Haken är gjord för att bära upp takfotsbrädan. För att spara denna medeltida bräda har hängrännan demonterats.

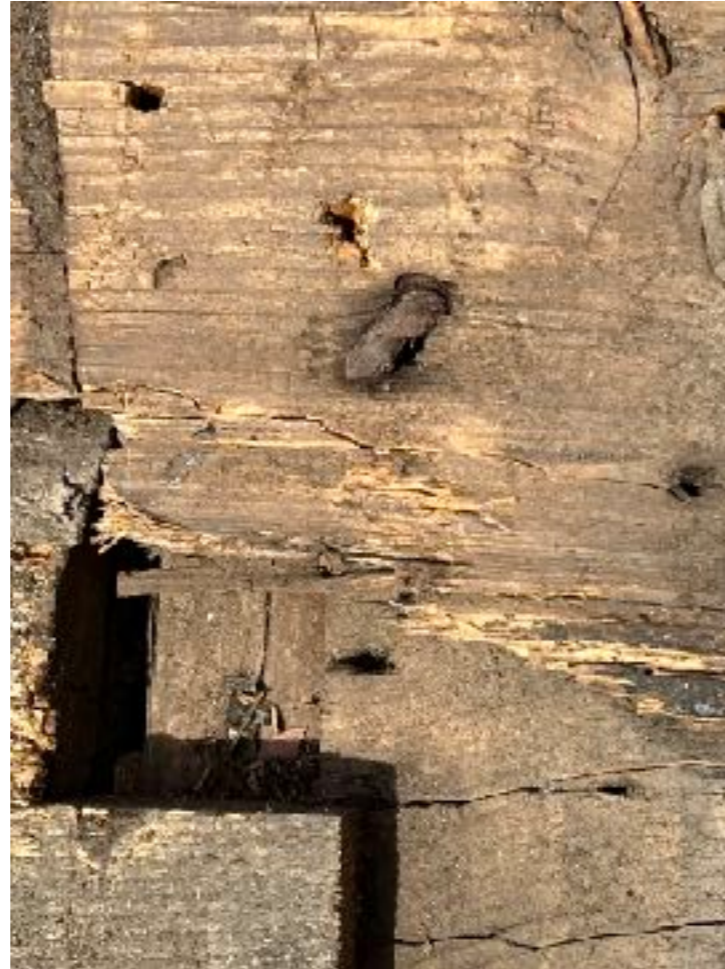
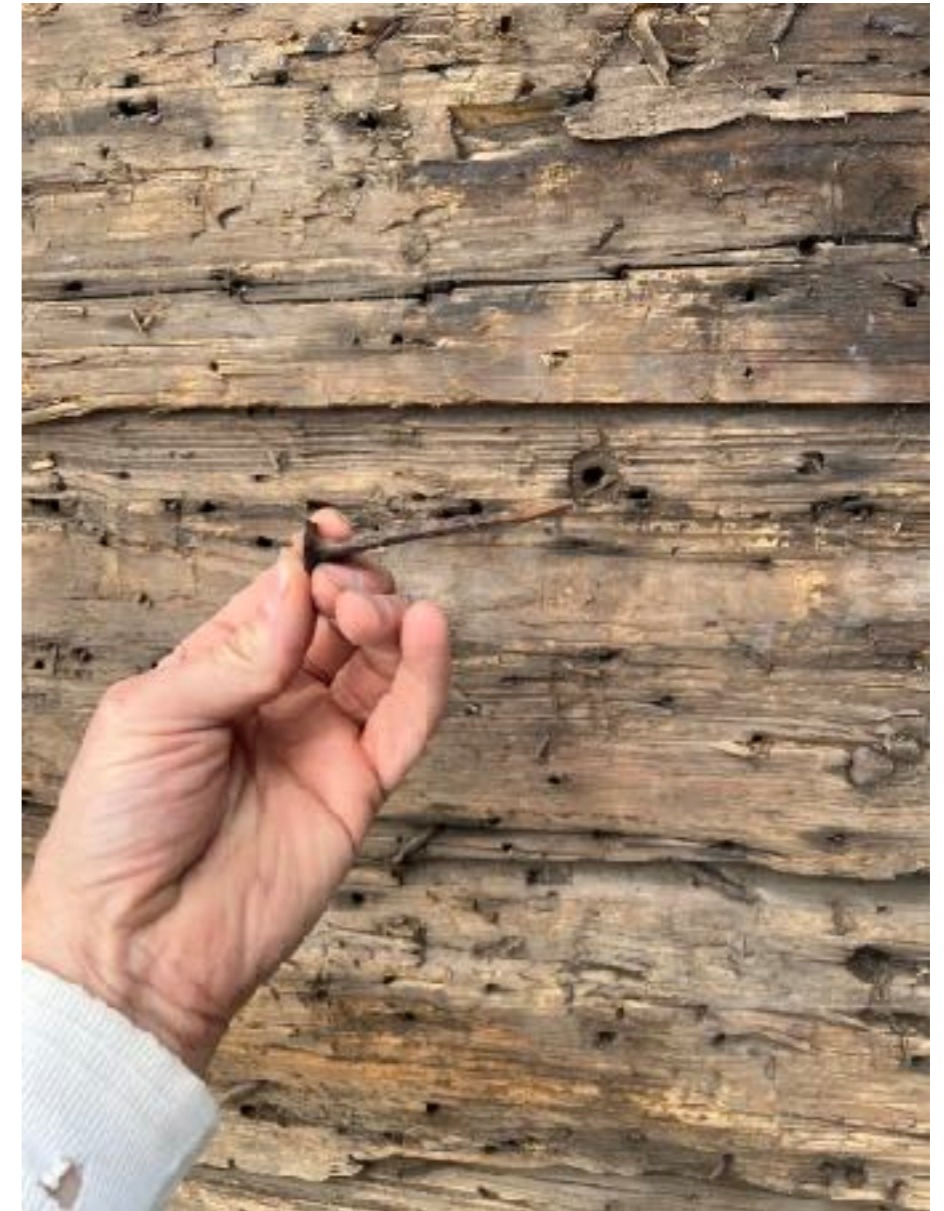
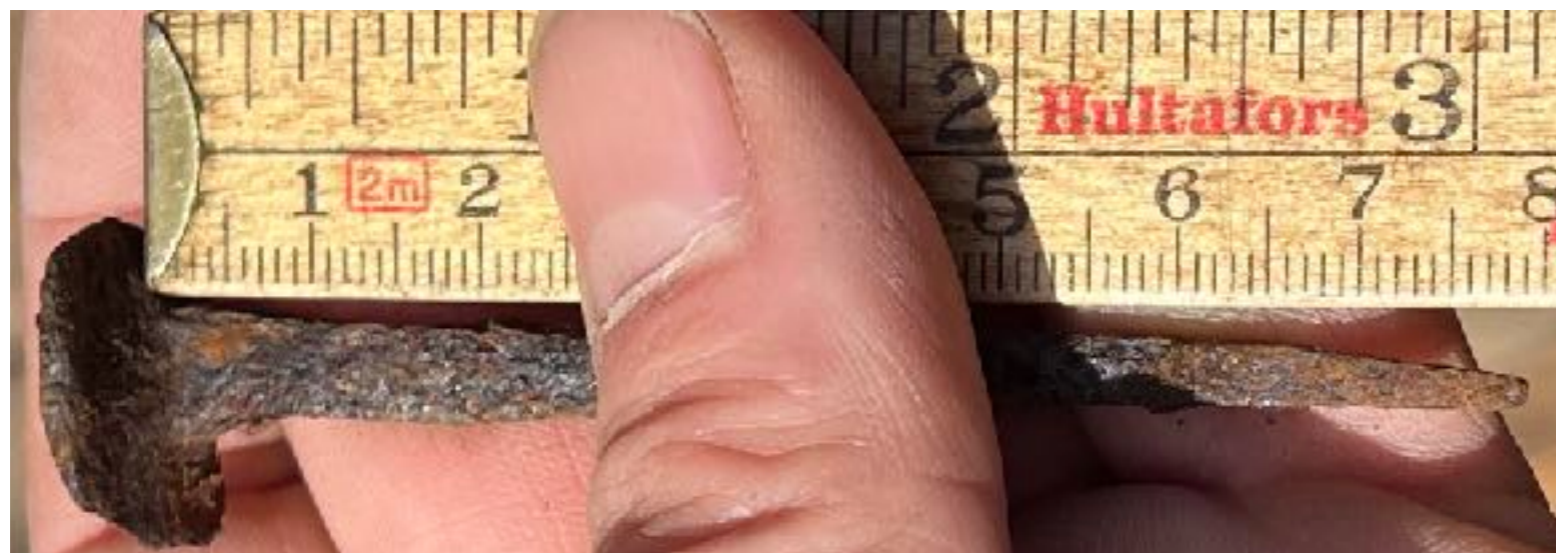
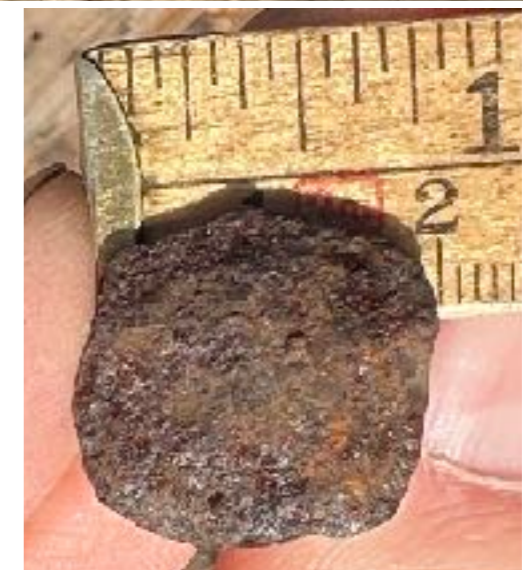
Skador östra takfallet synliga från vind.

2024: Sakristians östra takfalls anslutning till korets takfall samt skador på murlejder, tass och hanaband sakristians takstol närmast koret.

Skadorna bedöms ha tillkommit över lång tid och lagningar har gjorts tidigare för att förstärka rötskador på en kortakstols sparre och tass.

Åtgärd: Vid inspektion bedömdes samtliga skador vara möjliga att åtgärda vid ett senare tillfälle. Ett åtgärdsförslag behöver upprättas och det krävs att ansökan om tillstånd skickas till Lst.

Skadorna rekommenderas att åtgärdas. Vid utbyte bör de delar som avlägsnas märkas upp och sparas för eventuell framtida dendroanalys.

Då skadorna är på en svag punkt i konstruktionen är det viktigt att det läggs in i kalender att man 1 gång årligen på hösten efter regnväder inspekterar takfallen inifrån vinden.

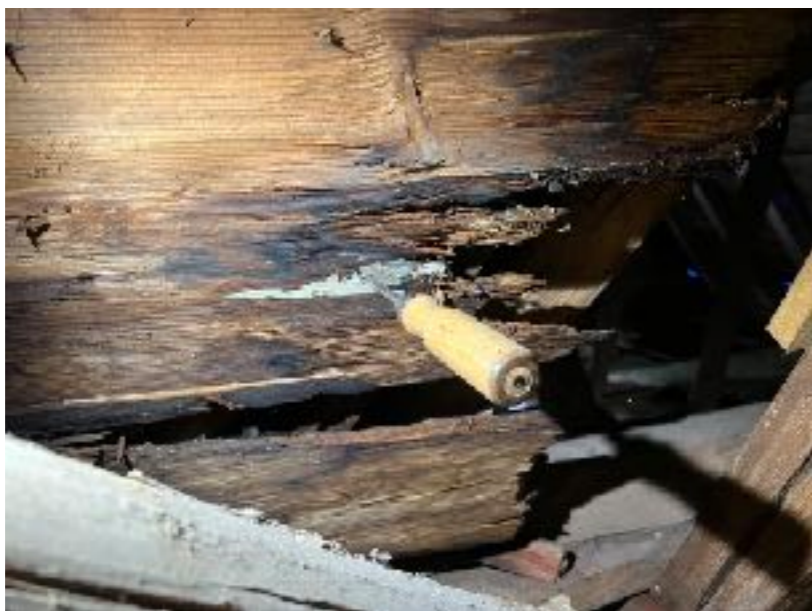
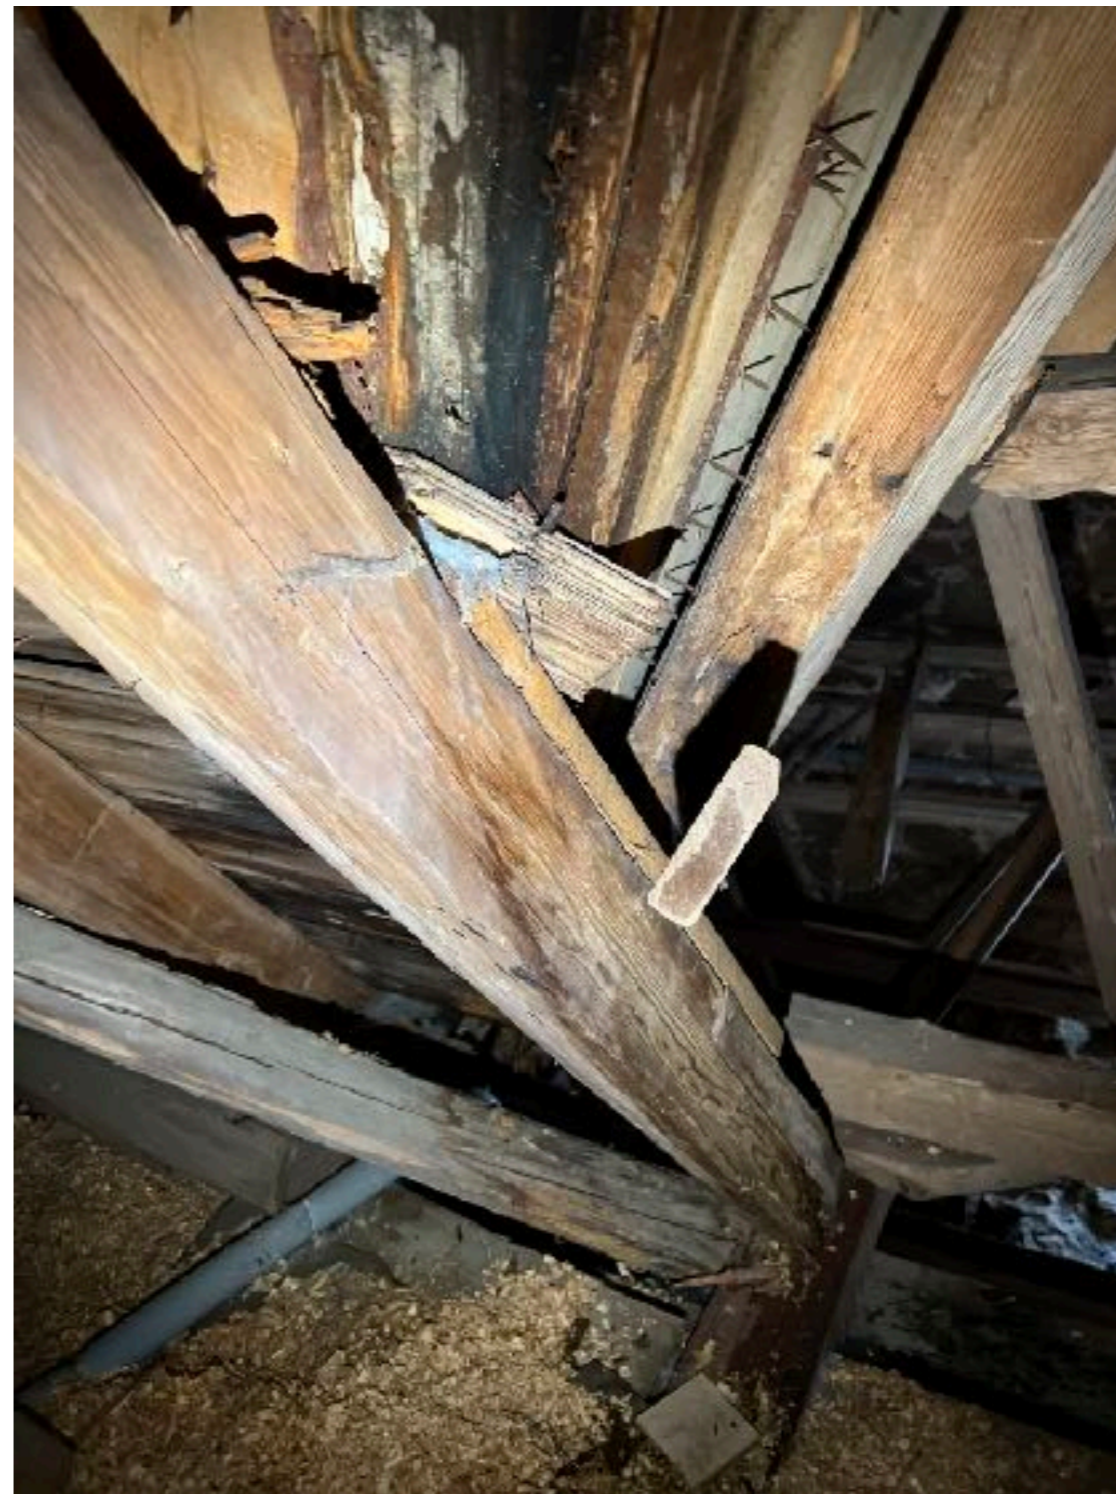
Västra takfallet skador i dal som måste åtgärdas före spånläggning

2024: Sakristians västra takfalls anslutning till korets takfall

I ränn dalen är 1900tals brädor kraftigt rötskadade, svamp och rötangrepp finns även delvis på medeltida trobrädor.

Åtgärd: utvändigt får spån även rivas på skeppet i anslutning till dalen för att kunna ersätta svampangripna brädor från 1900-talet.

När rötskadade medeltida trobrädor är frilagda, så de kan inspekteras även på utsidan, tas beslut hur mycket som bör tas bort. Eventuella delar av medeltida trbrädor som tas bort ska märkas och sparas för eventuell framtida dendrodatering.

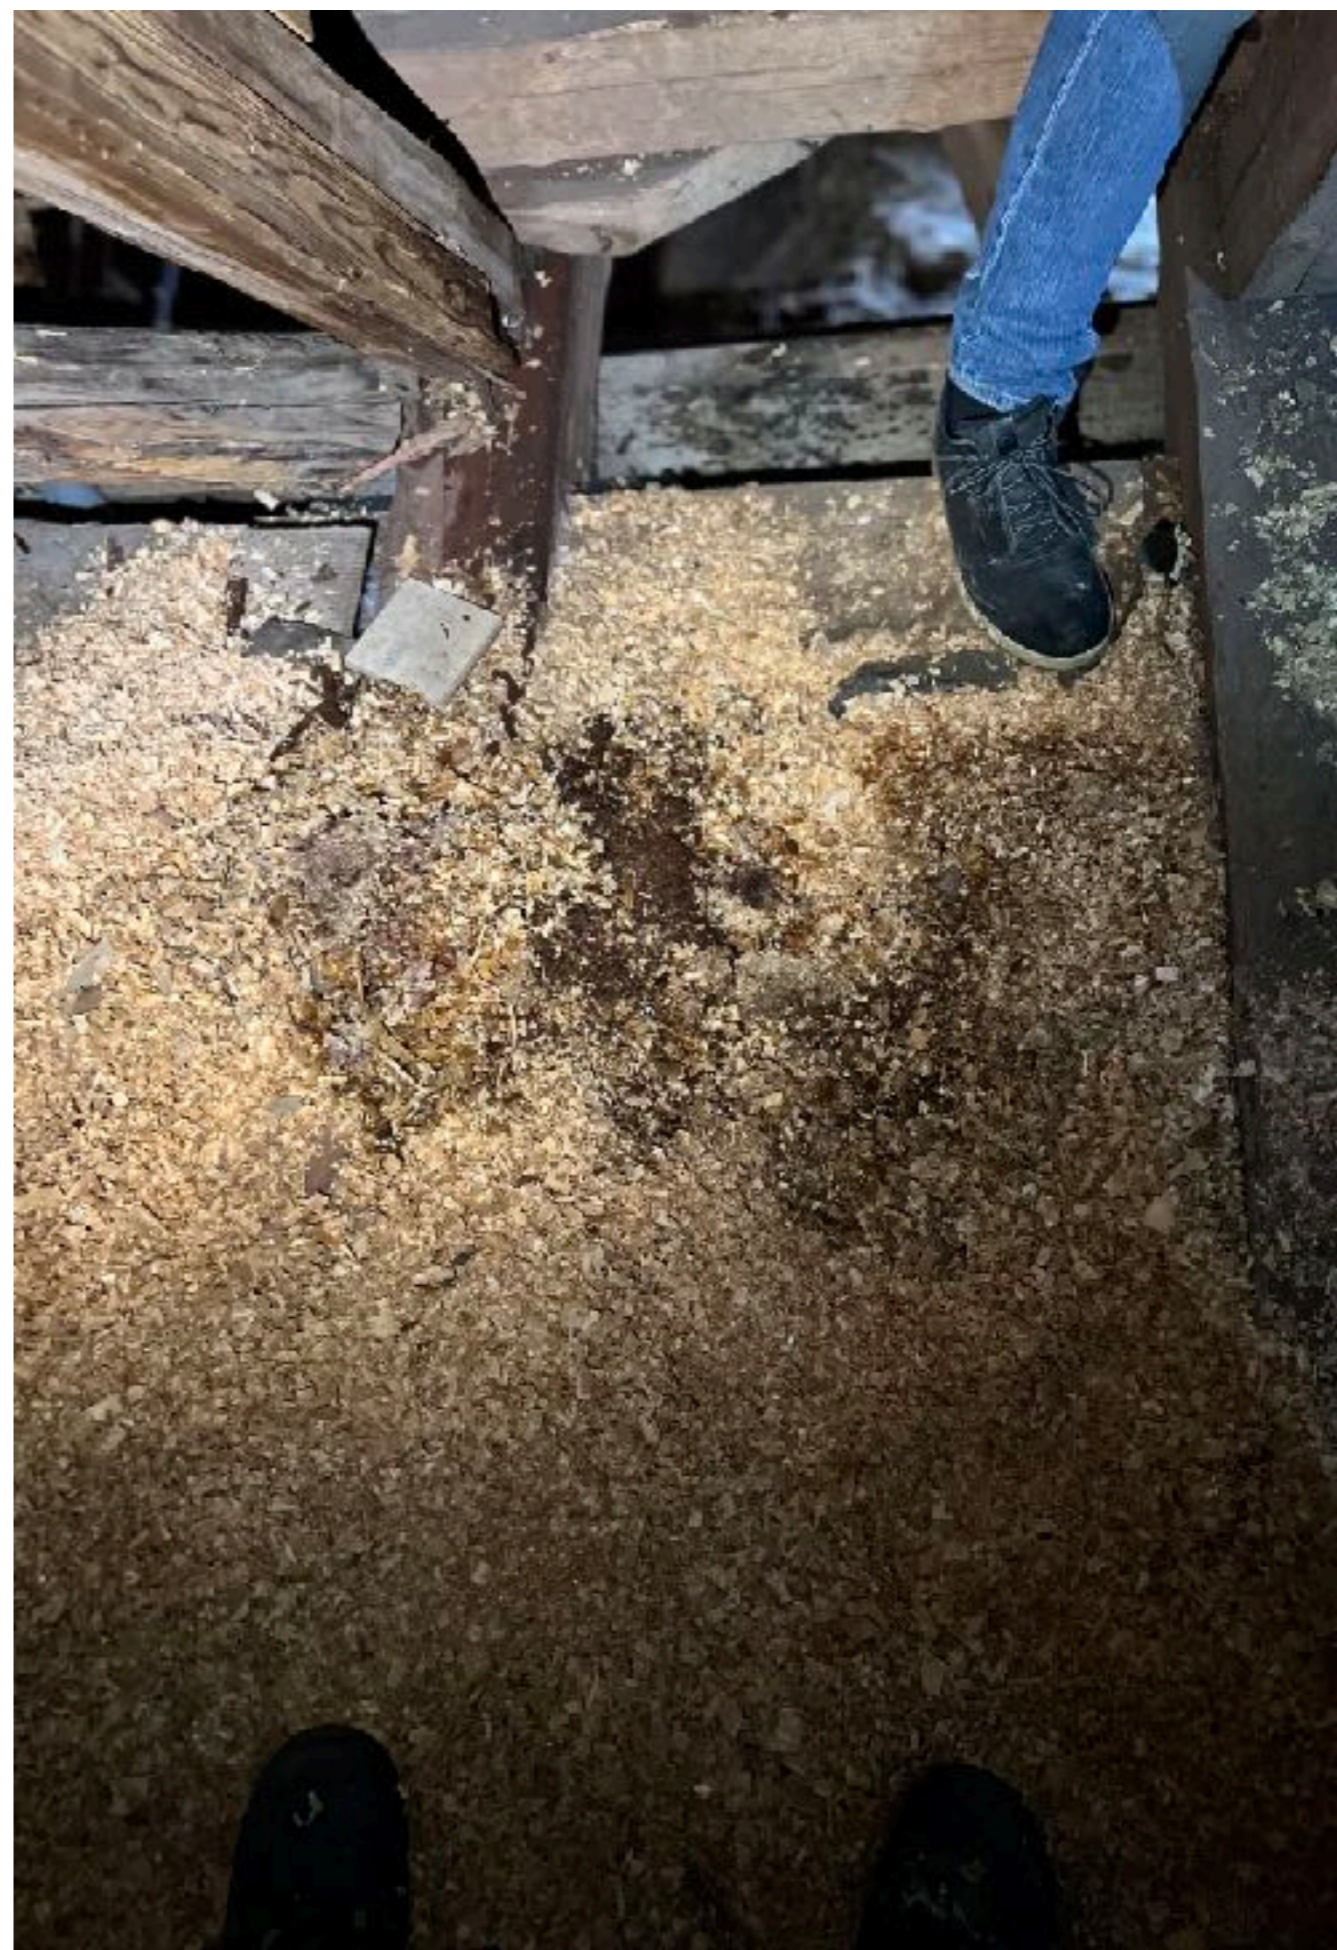
Västra takfallet skador i dal som måste åtgärdas före spånläggning

2024: Sakristians västra takfalls anslutning till korets takfall

I rännan är 1900tals brädor kraftigt rötskadade, svamp och rötangrepp finns även delvis på medletida trobrädor.

Åtgärd: i ett fack är sågsånsisoleriingen våt och förmultnad. I samnand med arbeten avlägsnas denna rötskadade isolering och ersätts med ny frisk.

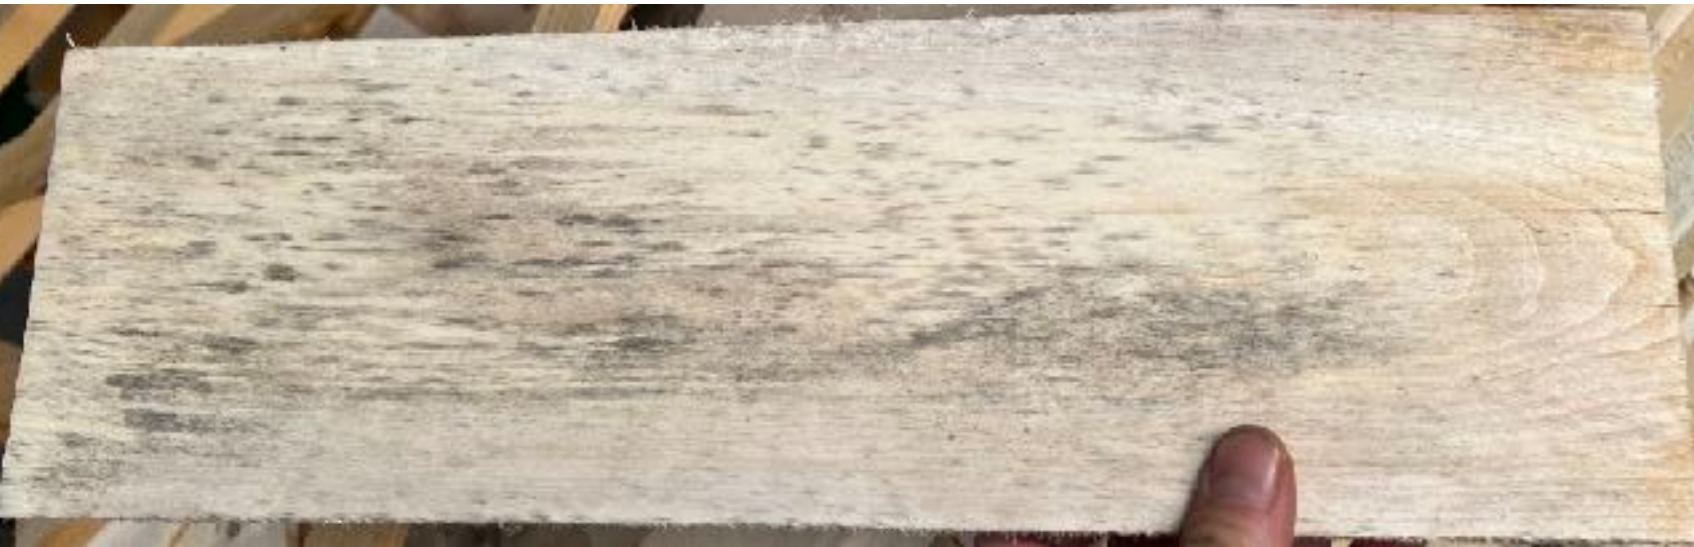
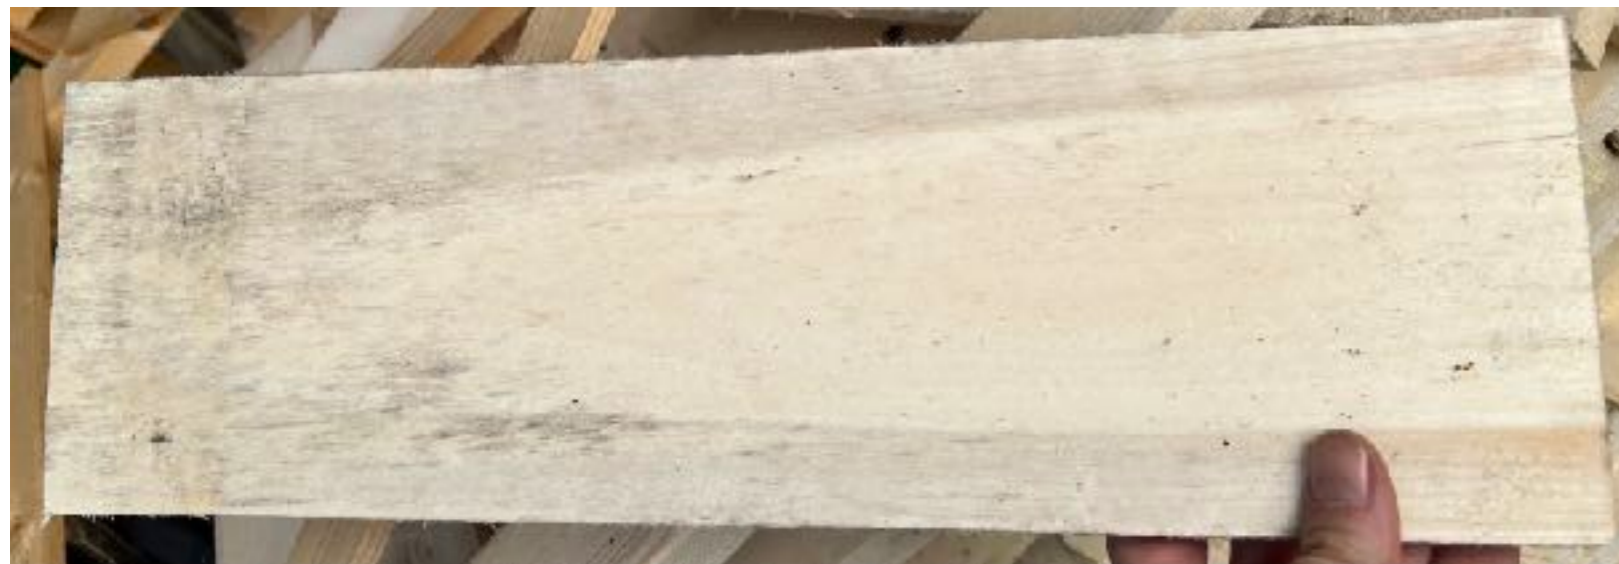
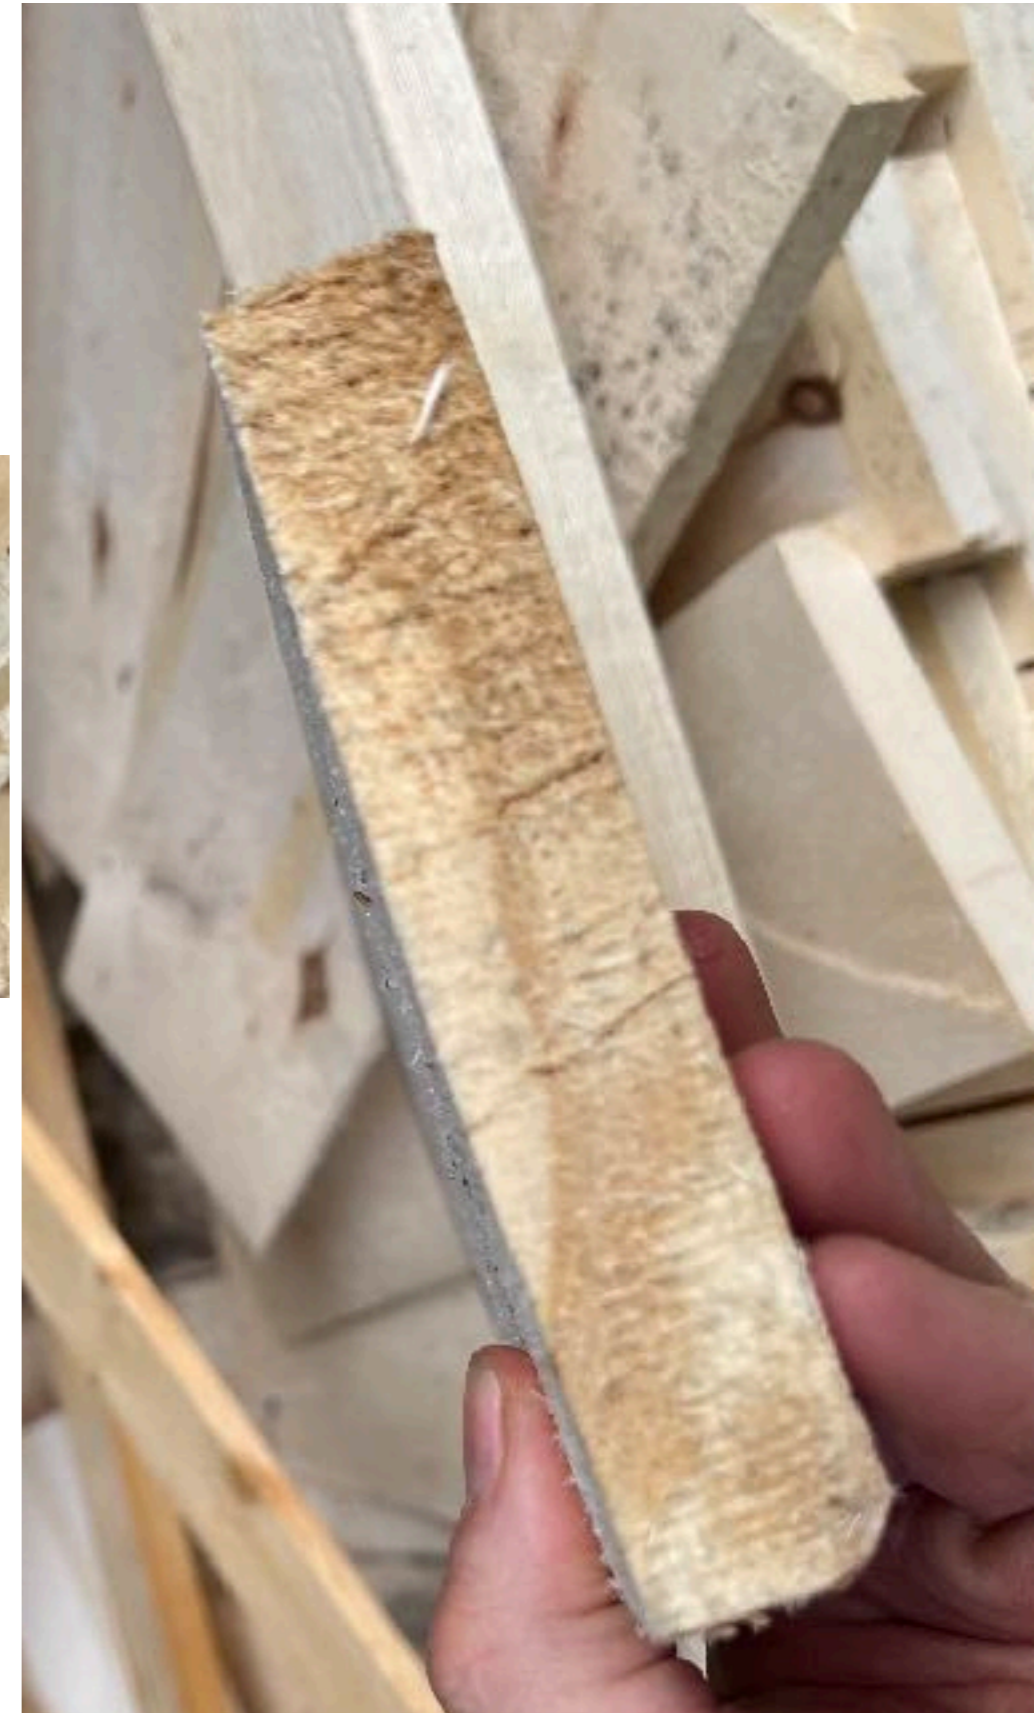
Aspspån med begynnande röta, tydlig kärn och splintved.

Spån som detta läggs om möjligt ganska högt upp på takfallen.

Om spån, likt detta, har kortare livslängd blir det lättare att ersätta dessa.
