PM Sjösås Gamla Kyrka, Sakristians Östra takfall

Noteringar vid rivning och omläggning av spåntak

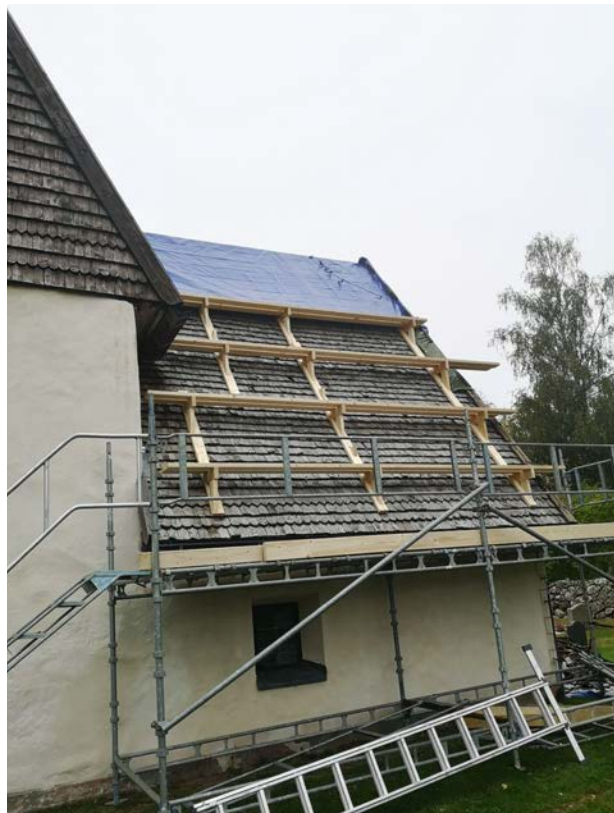
Fig.1 Visar Östra takfallet, ställning och konsoler är på plats inför fortsatt rivning.

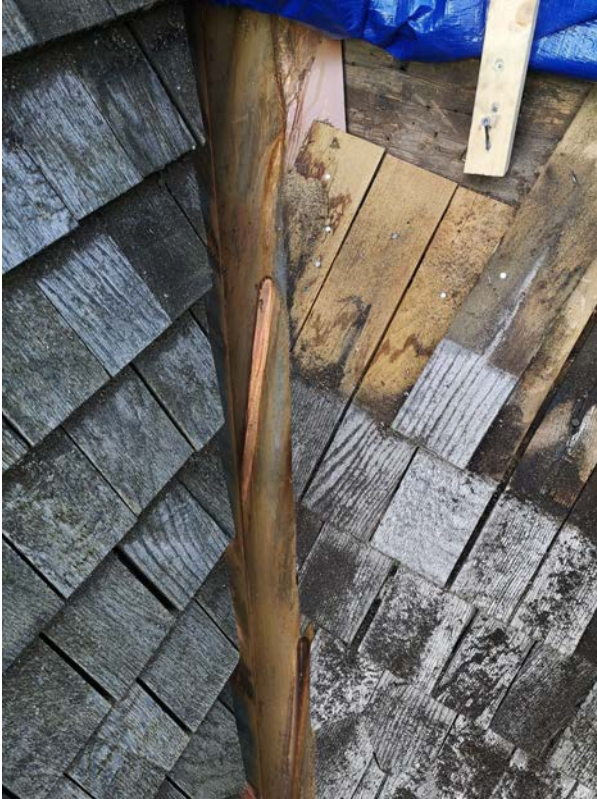
Fig.10 På bilden syns spånen i rännalden, de är nyare än resten av taket och spikade med rostfri spik? modernare spik.

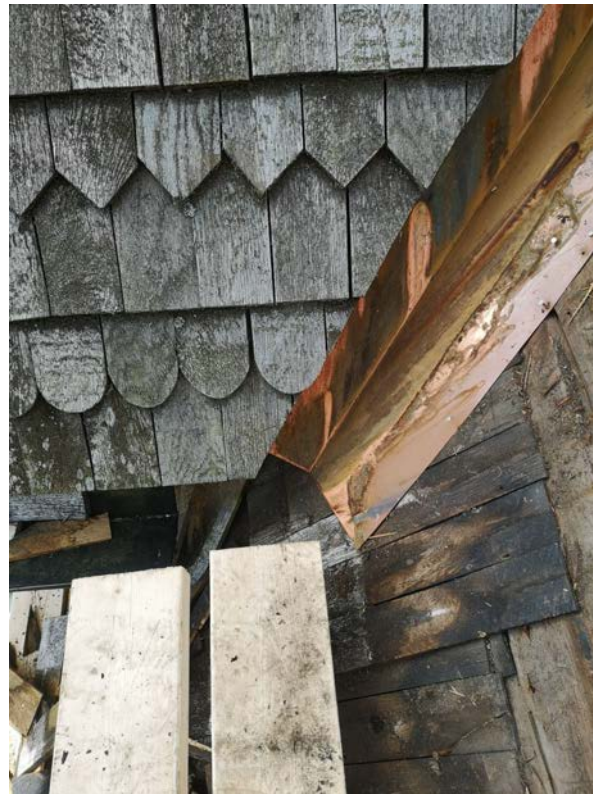
Fig.11 Här syns hur spånen låg under rännaldsplåten.

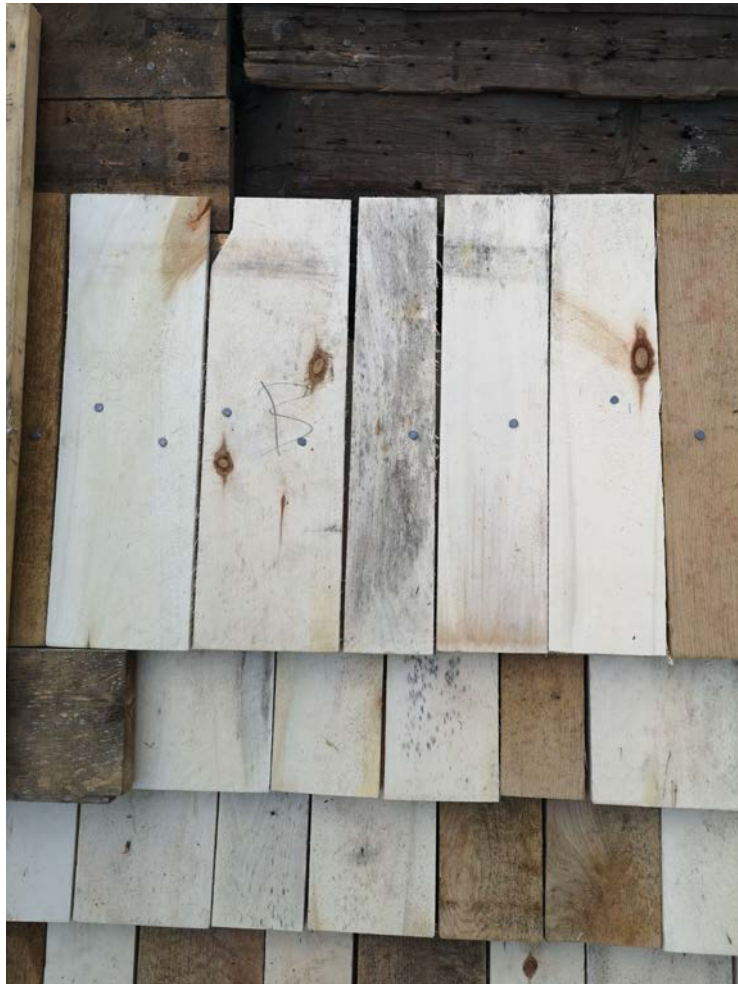
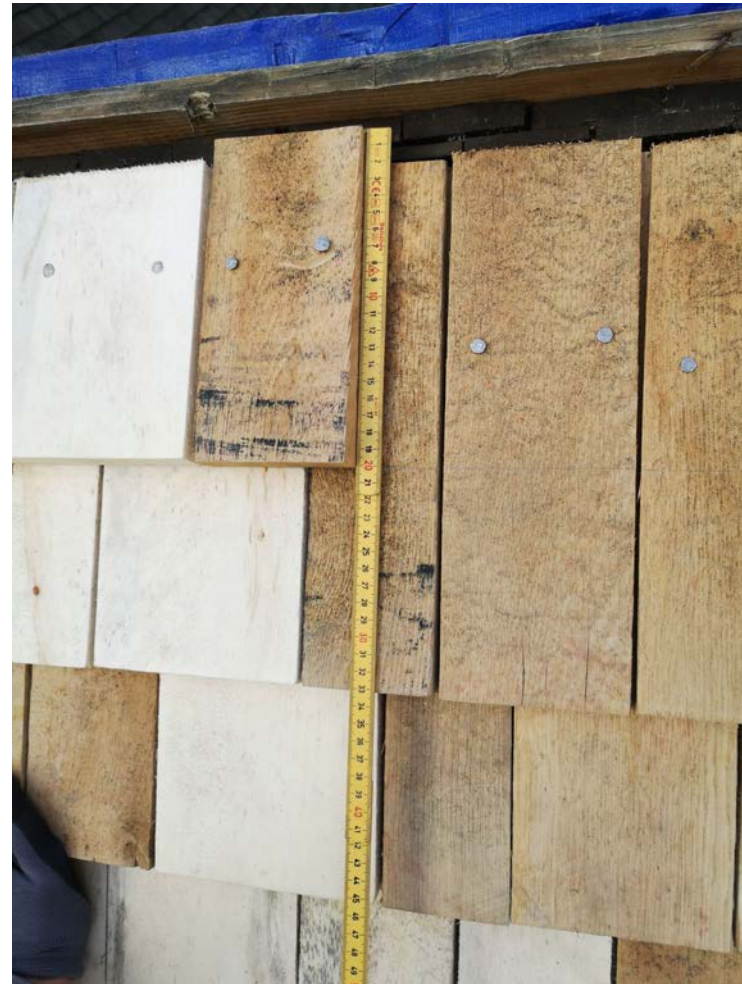
Helhetsbild färdigt resultat
