JOHANNES KYRKA
OCH DESS RESTAURERING
1945 — 1946.

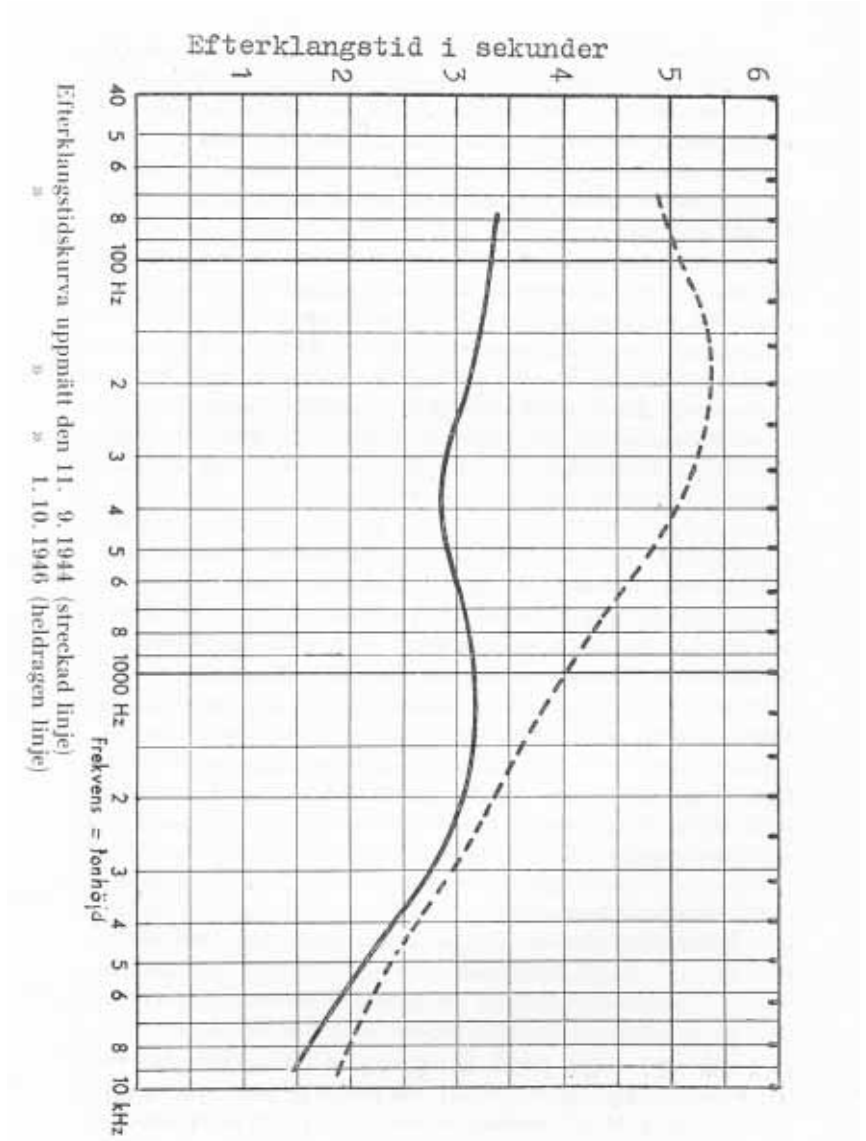
För att få en utgångspunkt för de beräkningar, som skulle utföras för rummet, uppmättes efterklangstiden för olika toner. Resultatet framgår av den punkterade kurvan på figuren. Tonhöjden står som abscissa och efterklangstiden i sekunder är avsatt som ordinata. Man ser tydligt, att efterklangstiden är orimligt lång för låga toner, medan den är rätt kort för de högre.

Efter uppsättningen av absorbenterna, som utfördes av AB. Höganärsarbeten, företogs en kontrollmätning av kyrkan. Resultatet anges i den heldragna kurvan på figuren, och det framgår härav, att de utförda beräkningarna hållit streck, ty efterklangstiden för hela det väsentliga området ligger i närheten av 3 sekunder.

Panelerna, som skulle inbyggas i kyrkan, beräknas så, att efterklangstiden skulle bli omkring 3 sekunder för toner mellan, 100 och c:a 3000 svänningar per sekund. För högre toner är kyrkans ursprungliga
