Kulturhistorisk inventering

## **IDRE KYRKA**

Idre socken, Dalarnas län

Antikvarisk rapport 2018:6

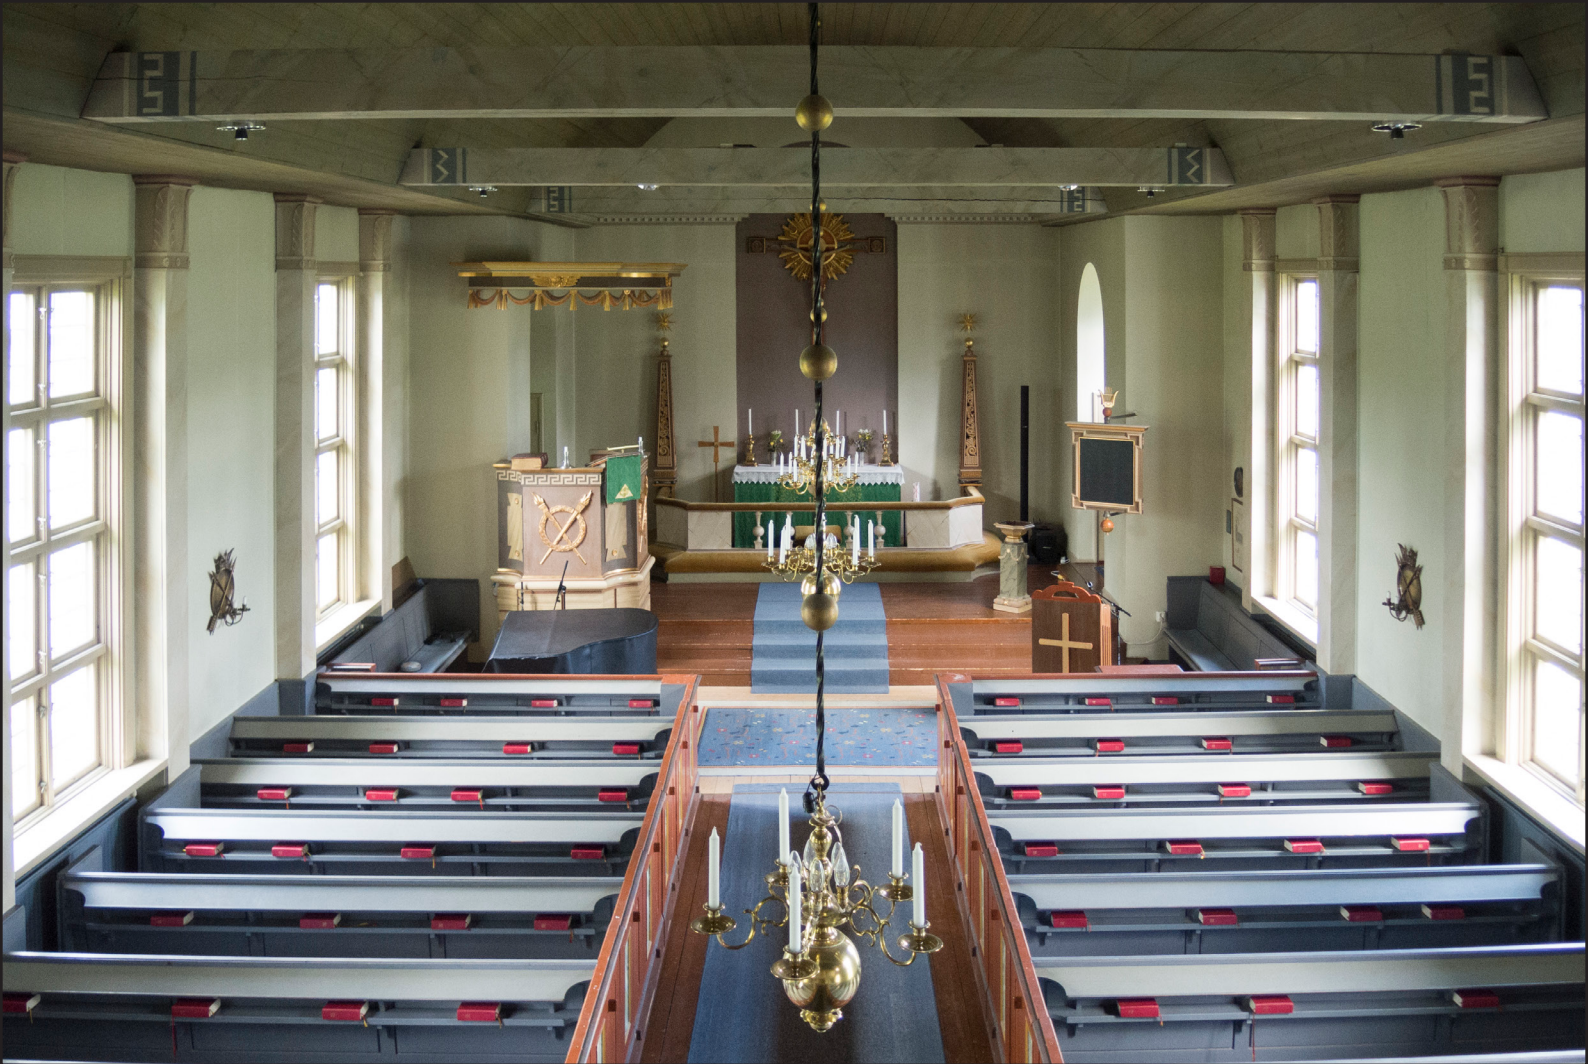
*Kyrkorummets fasta inredning är till stor del klädd med masonit som bemålats.*

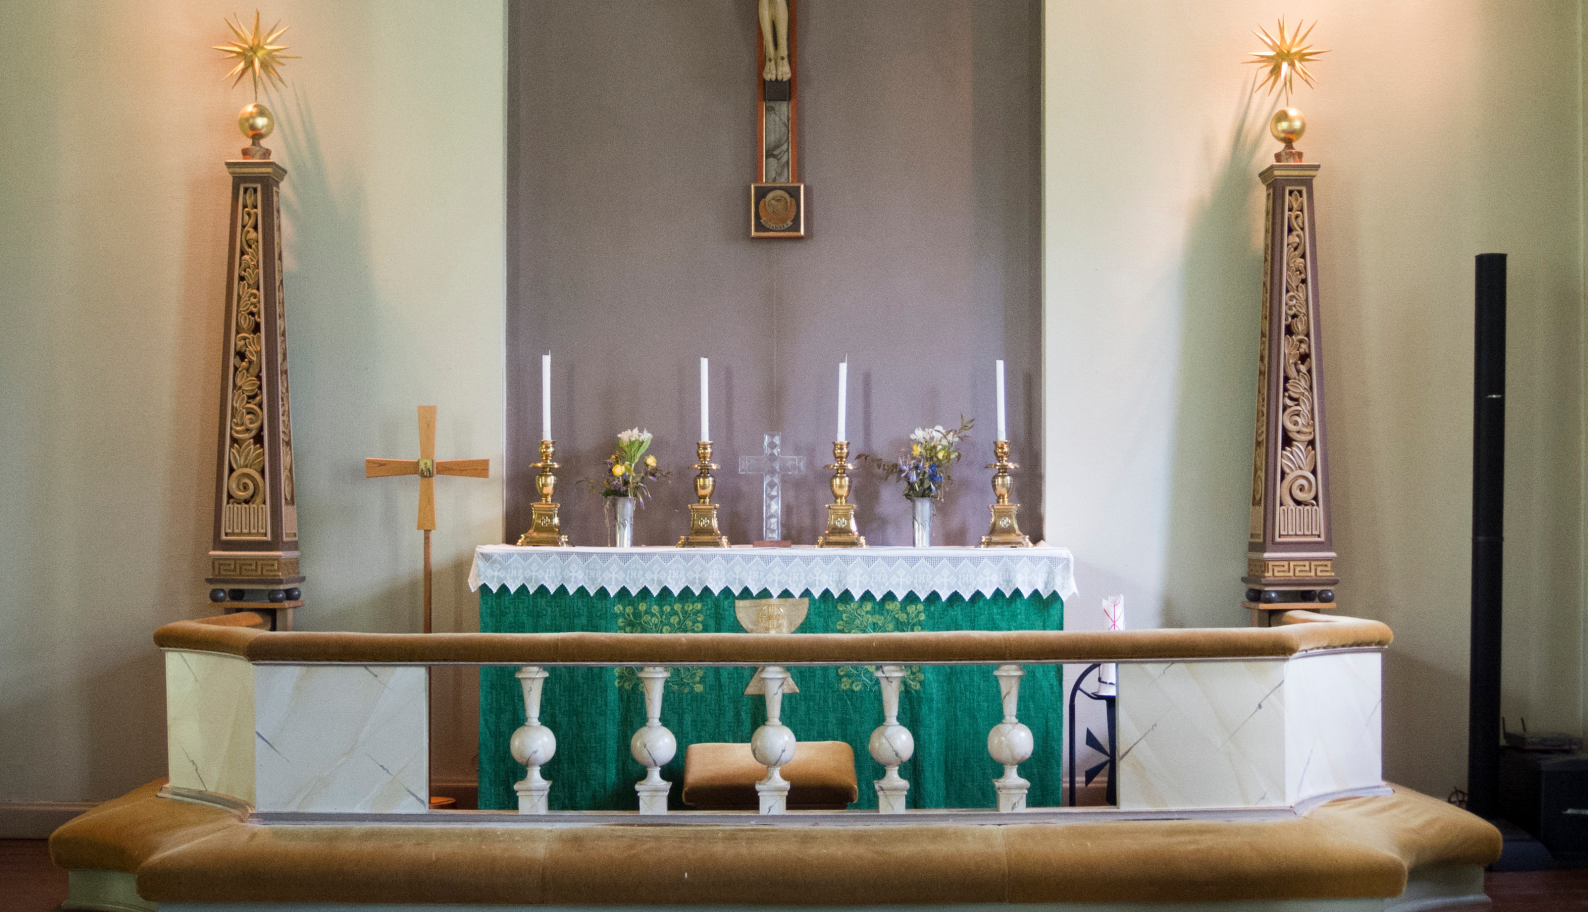
Altaret med de två flyttade obeliskerna.

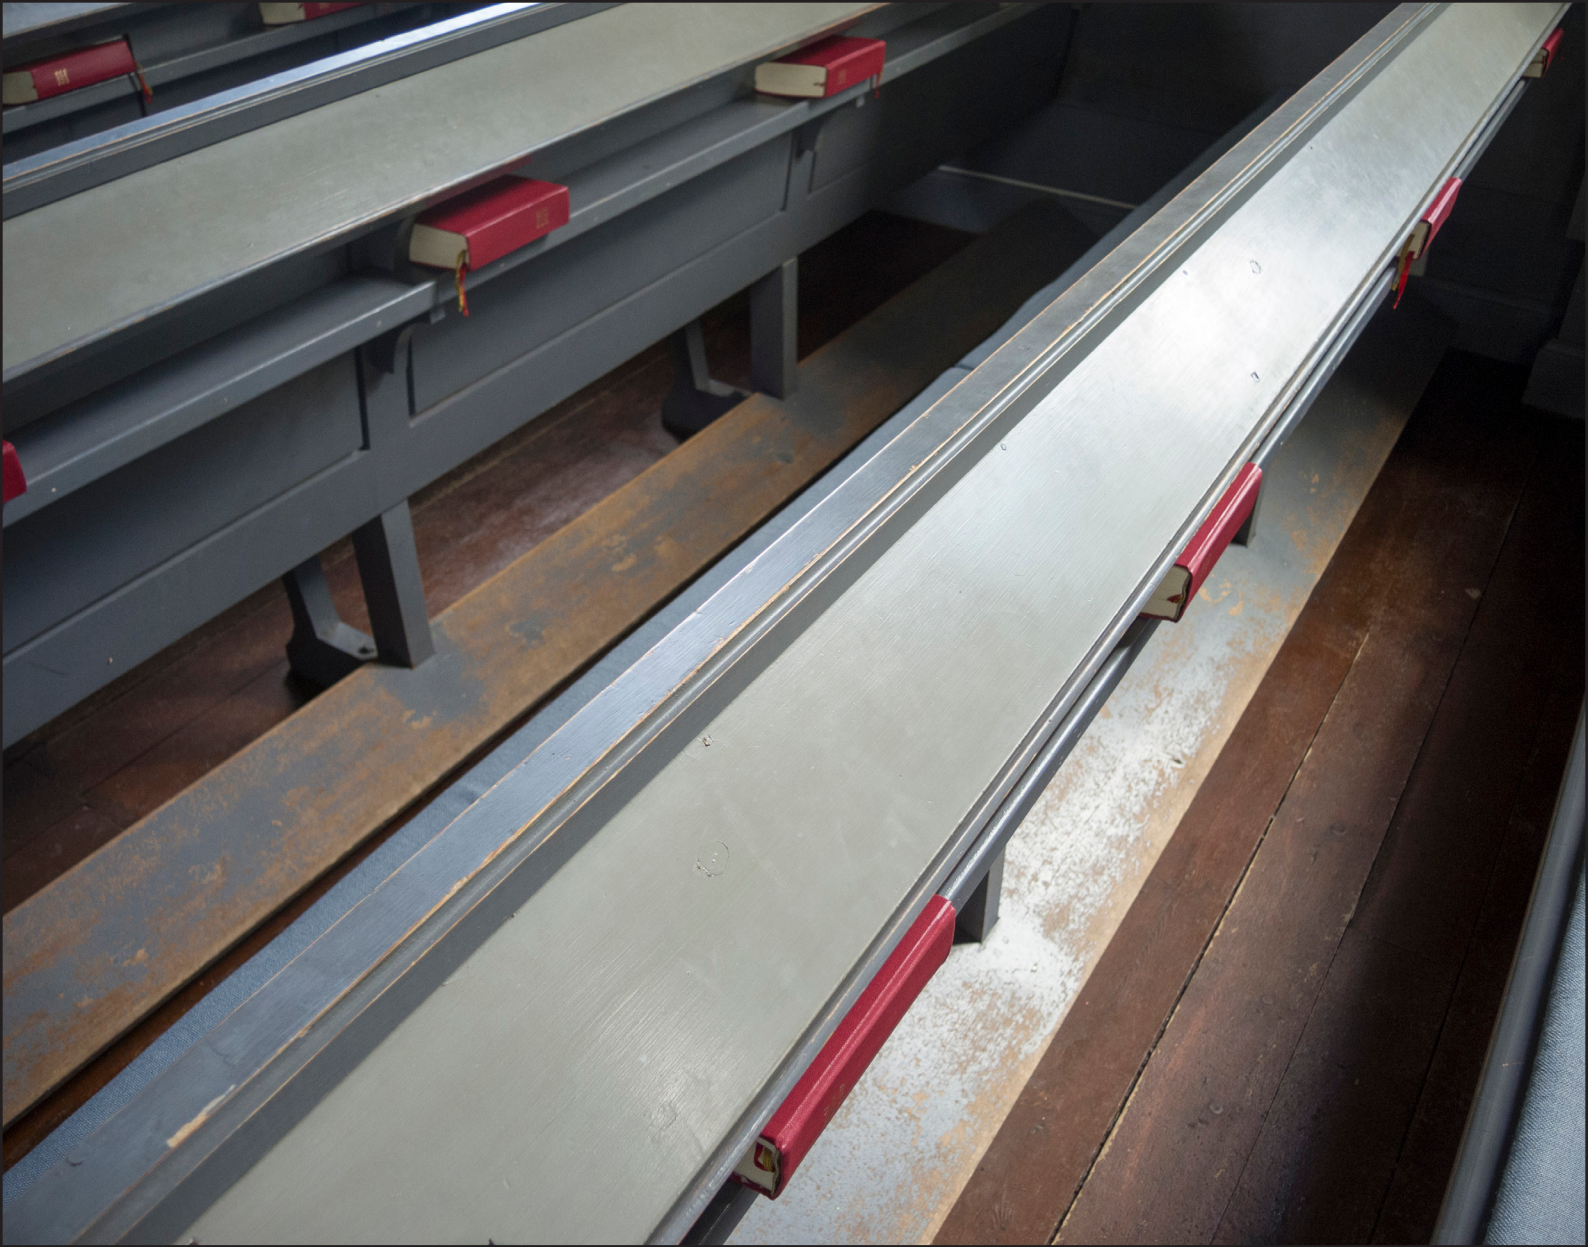
*Bänkarnas fotstöd har ett slitage som bli mer och mer tydligt ju längre fram i kyrkorummet bänkarna står. Ett exempel på patina.*

Företeelsen att kyrkbänkarna är olika slitna beroende på hur nära koret de står är ett tydligt exempel på patina som dokumentvärde, eftersom det ger betraktaren möjligheten att förstå att kyrkan sällan varit helt fullbelagd och att bänkplatsernas attraktivitet ökat mer och mer ju längre fram bänkarna står. Företeelsen har en medelhög autenticitetsgrad och ett pedagogiskt värde.

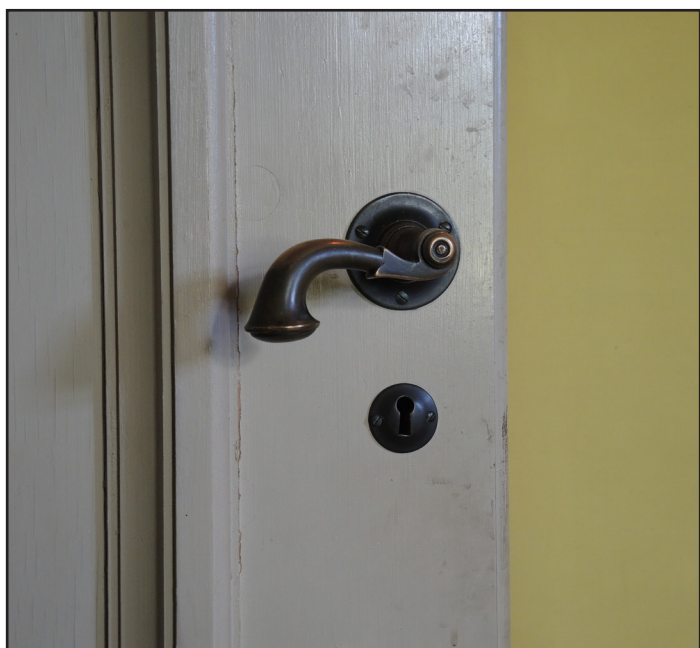
*Vissa dörrar i kyrkan har posthornshandtag som monterats upp-och-ned, sannolikt av misstag.*

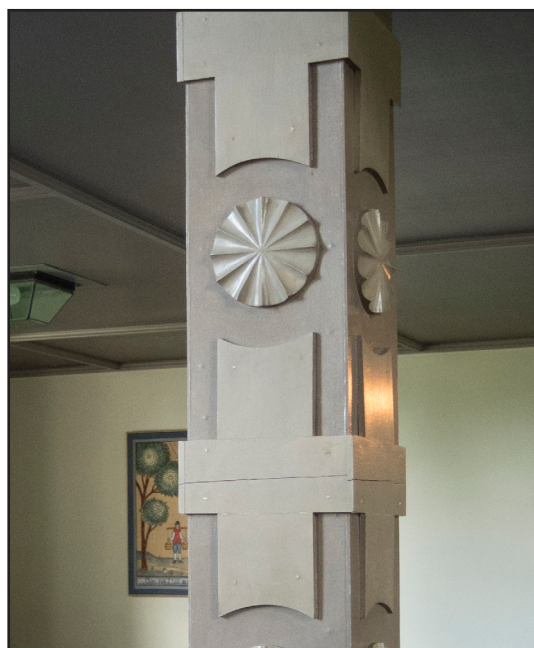
*De flesta släta ytorna består av masonit.*
