KR 2023-04-19 § 52, bilaga 6

## Del 3: Byggnader och strukturer

### Utvecklingsplan för Augerums griftegård

Rapport nr 2023:09

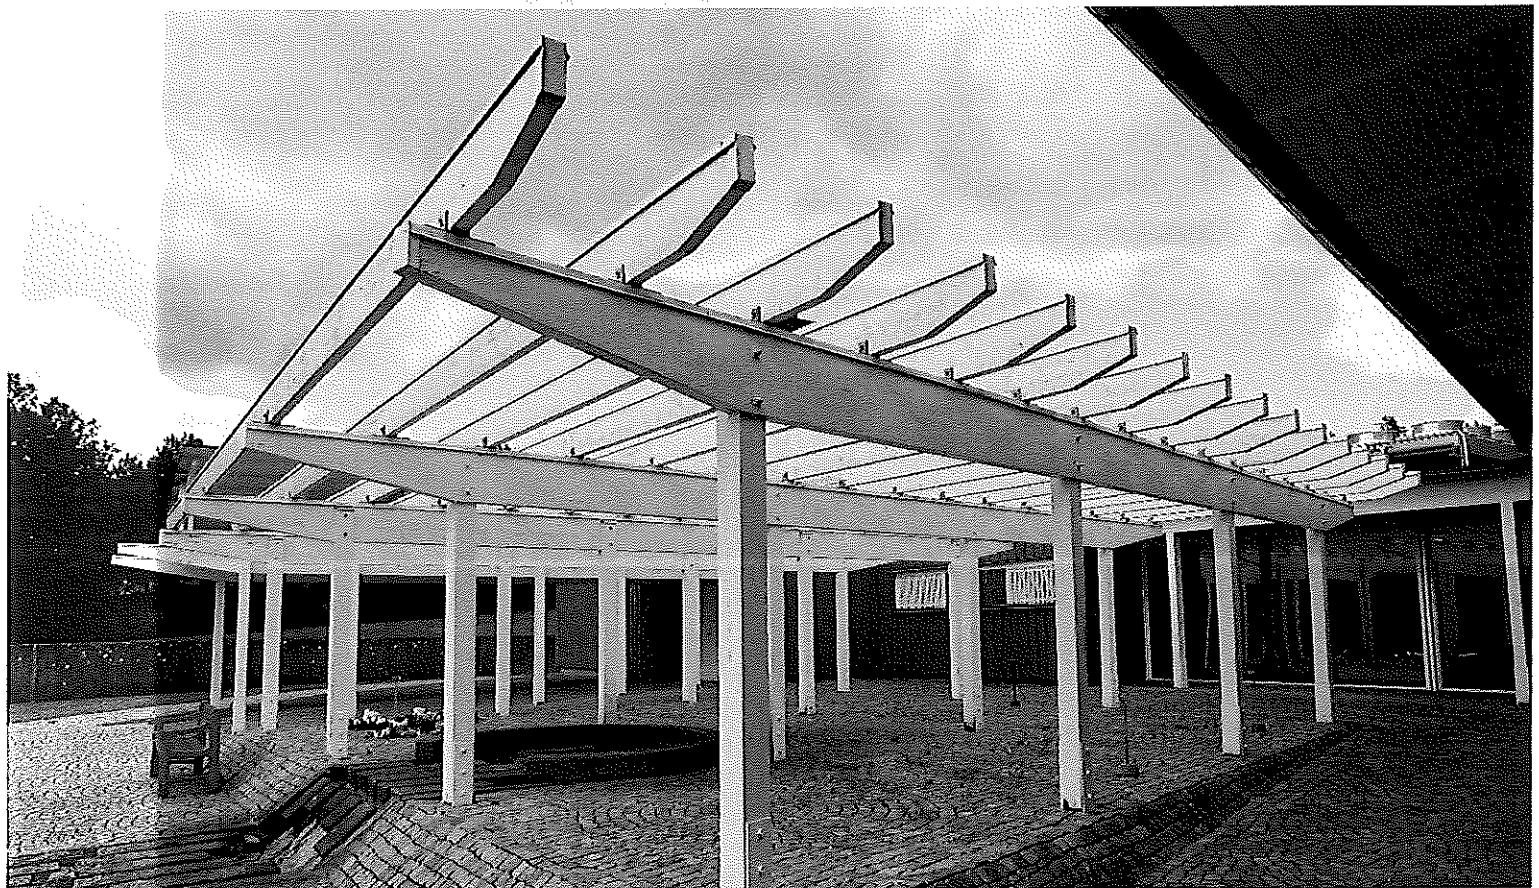
Figur 10 – Pergolan på blomläggningsplatsen i söder. Härifrån portar även vattnet ned från anläggningen. Pergolans mönster skulle skapa ett mönstrat skuggspel på marken.

Rötskadat trä ska bytas ut. I områden med större rötskador, så som på pergolan i syd, ska även fuktinträngning i träet undersökas och åtgärder skall utföras för att förlänga träribbornas livslängd. För att kunna återskapa det täta rutmönstret i pergolan bör det övervägas att utforma sekundärribborna i ett mindre röt känsligt alternativt material. När det gäller interiören behöver ytskikten en uppfräschning. Toaletterna har problem med droppande kranar och är i regel utdaterade och behöver uppdateras.

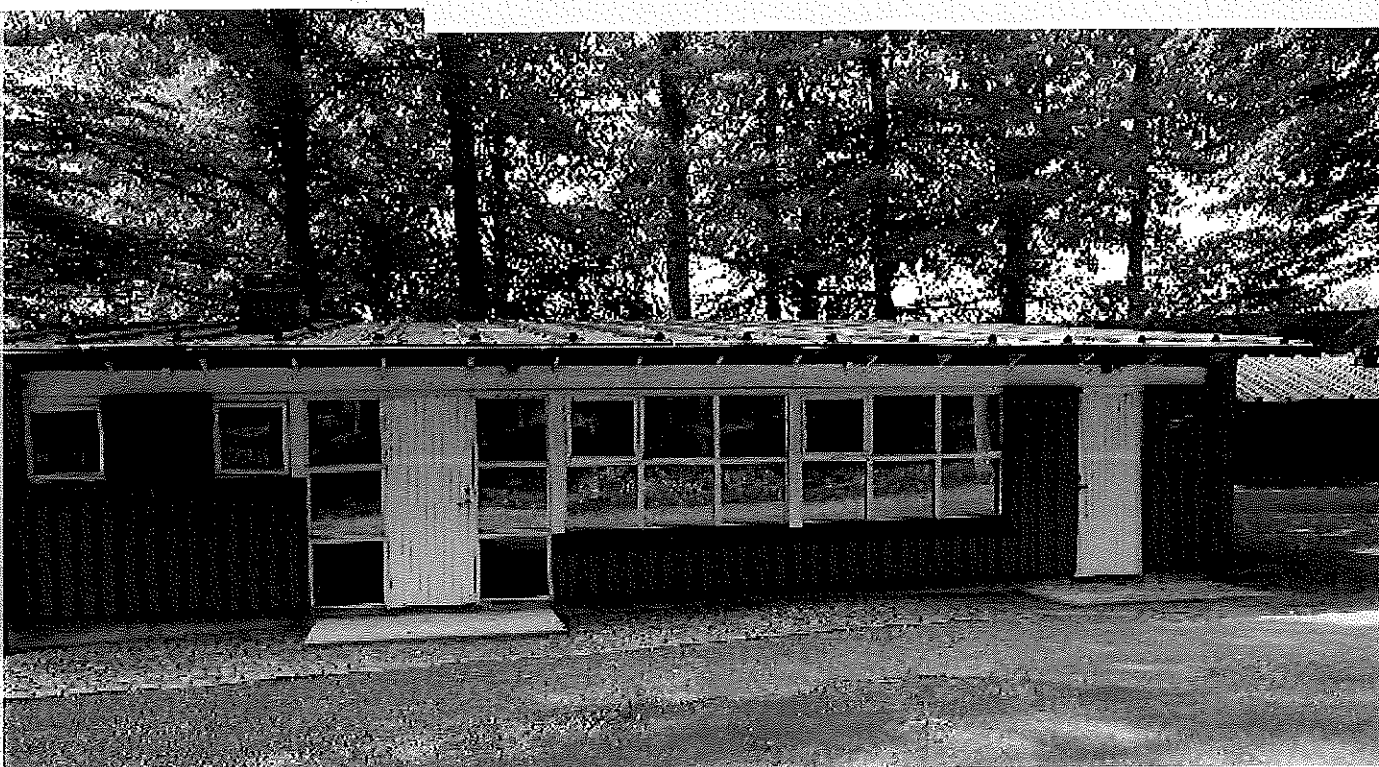
Figur 18 - Expeditionsbyggnadens framsida mot gången som löper längs anläggningens östra sida. Till vänster är ingången till själva expeditionsbyggnaden. Höger dörr utgör ingång till huvudcentralen för el.

Expeditionsbyggnaden har en varierande grad av slitage som kommit upp av två anledningar: Normalt slitage av ytskikt, främst exteriört, och så det förfall som uppkommer då en byggnad står oanvänd under en längre tid. Fasadens norrsida har algpåväxt. Även här återfinns problemet med färgflagnig på fönsterna och på taksprångets undersida. På ett av fönsterna i väster är även en bleckplåt böjd. Rost förekommer på haspar och gångjärn.

För att detta ska bli möjligt krävs vissa åtgärder. Byggnaden har bristfälligt underhåll och är i stort behov av modernisering. Då byggnadens insida haft problem med fukt, och att lukten efter detta sitter kvar i väggarna, har det lagts fram förslag på omfattande åtgärder. Dessa innebär rivning av innerväggsyllar, anläggande av nytt, ventilerat golv, byte av ventilationssystem samt byte av paneler alternativt spärrmålning av existerande paneler inomhus. Försvinner inte lukten trots detta skulle även utvändig panel, asfaboard och väggisolering rivas och ersättas med nytt material.

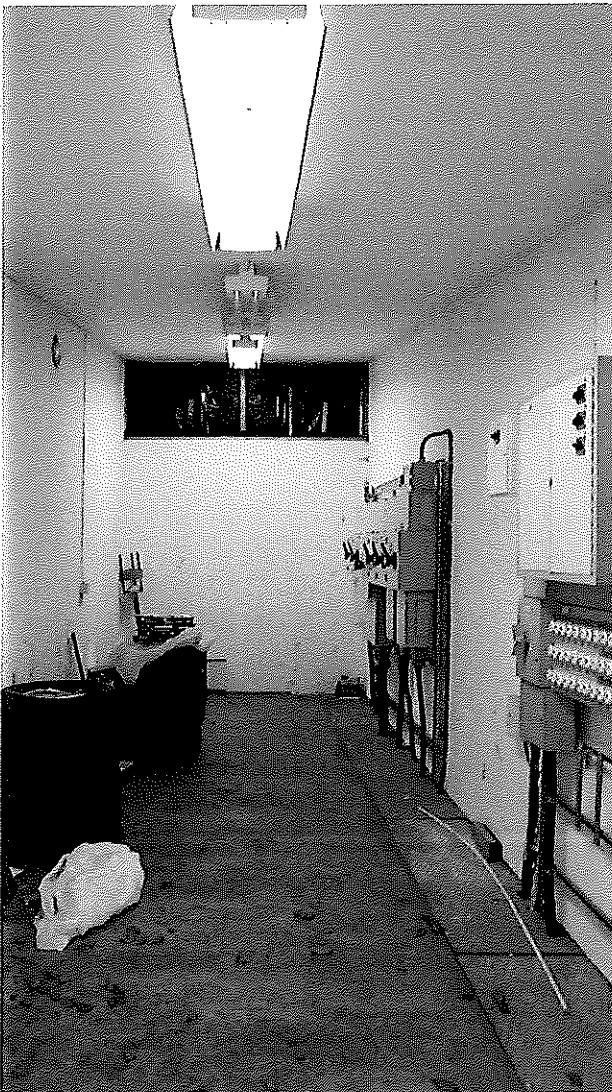
Även i elcentralen är golvet sprucket och smutsigt, väggpaneler har slitage och fönsterna är övertäckta med svart plast, fasttejpade med silvertejp. Elcentralen kan dock ses som ett sekundärt utrymme och har därför lägre krav på estetik.

Figur 20 – Interiören till elcentralen i byggnadens norra del.

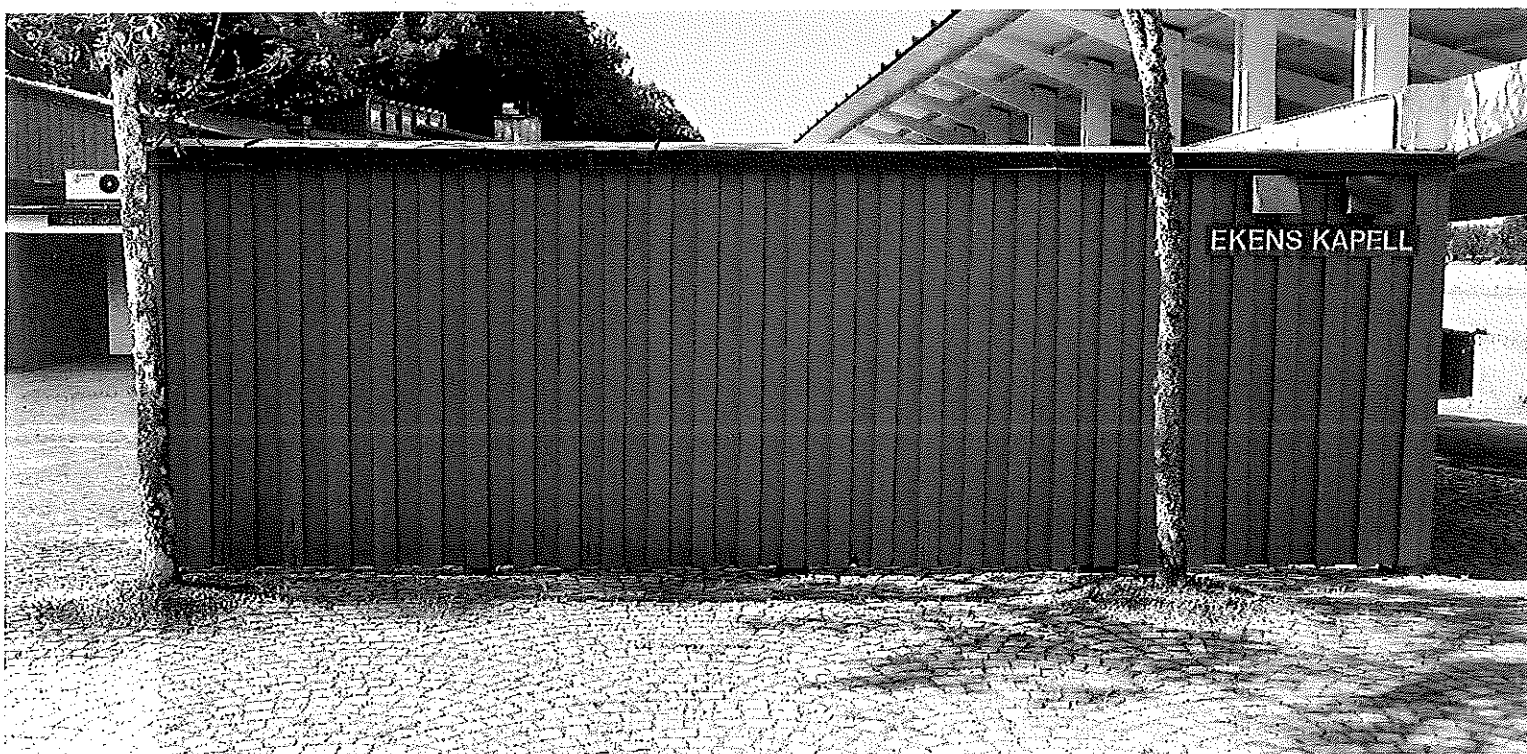
Plank i norr: Grind saknas till personalparkeringen. Sprickor och röta i nederkant på vissa plank. Färgflagnings och rötskador finns på vissa av de tjockare, vita stolparnas nederkanter.

Figur 34 - Planket som omgärdar parkeringen på huvudbyggnadens norra sida. Till höger skymtar gången till Ekens kapell.

Vid byte av skadad panel bör hela panelbrädan bytas för att undvika skarvar. Vid ommålning bör det strävas efter en neutral grå utan inblandning av kulör. För planket runt ekonomigården som har flest skador, både mekaniska och rötskador, kan man överväga en helt ny behandling med vitriolbehandlat trä.

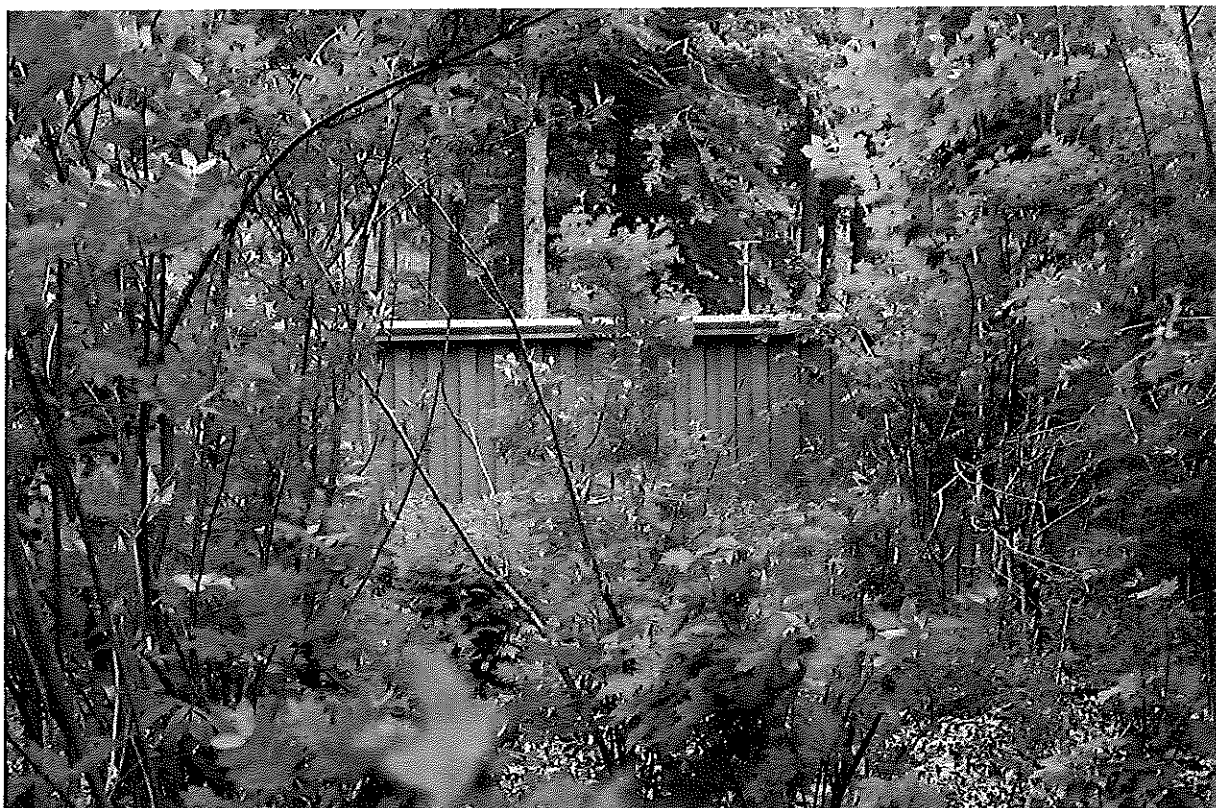
*Figur 36 – Planket runt upplagsplatsen i söder. Runt omkring har buskage och annat grönt börja växa upp, och på vissa platser står växtligheten för nära.*
