**VÅRDPROGRAM**  
**Möja kyrkogård,**  
**Stockholms stift**

2025-04-02

| Titel på rapporten: | Vårdprogram, Möja Kyrkogård, Stockholm |

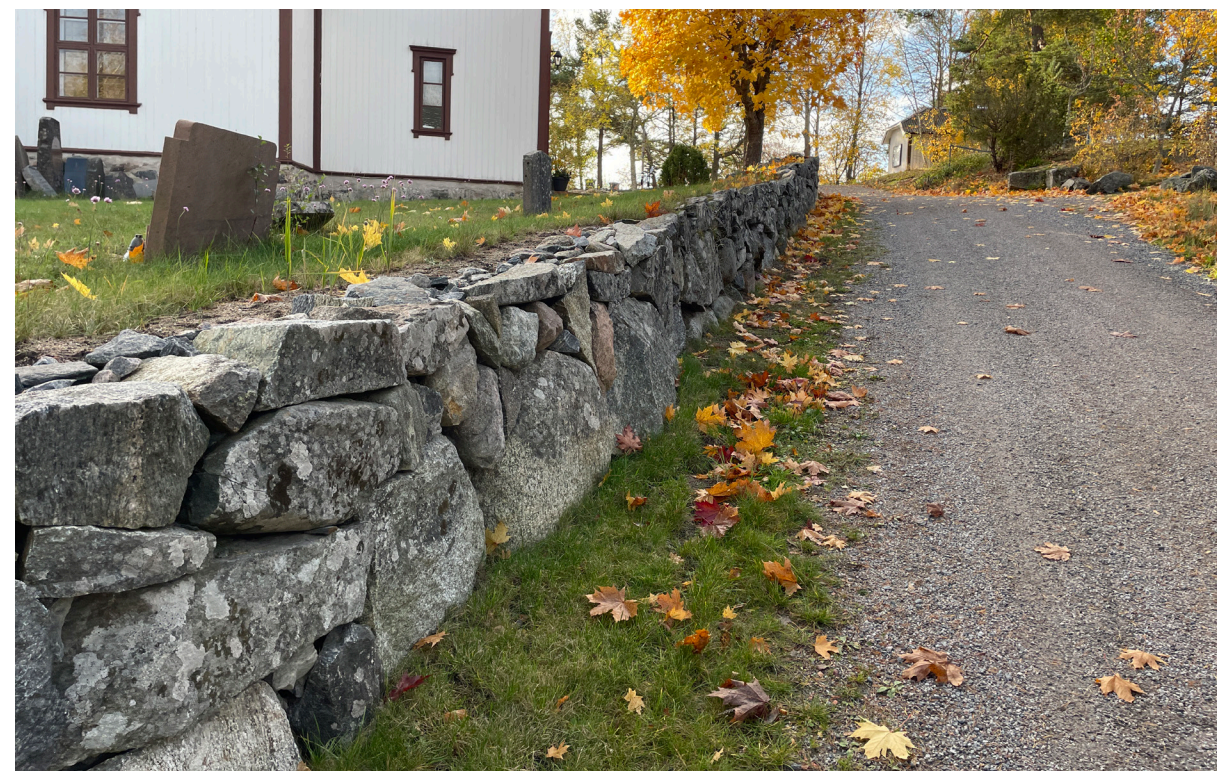
*Den västra sträckningen av bogårdsmuren, bitvis omlagd under 2020-talet. I nordväst har jord har fyllts på upp till murens överkant.*

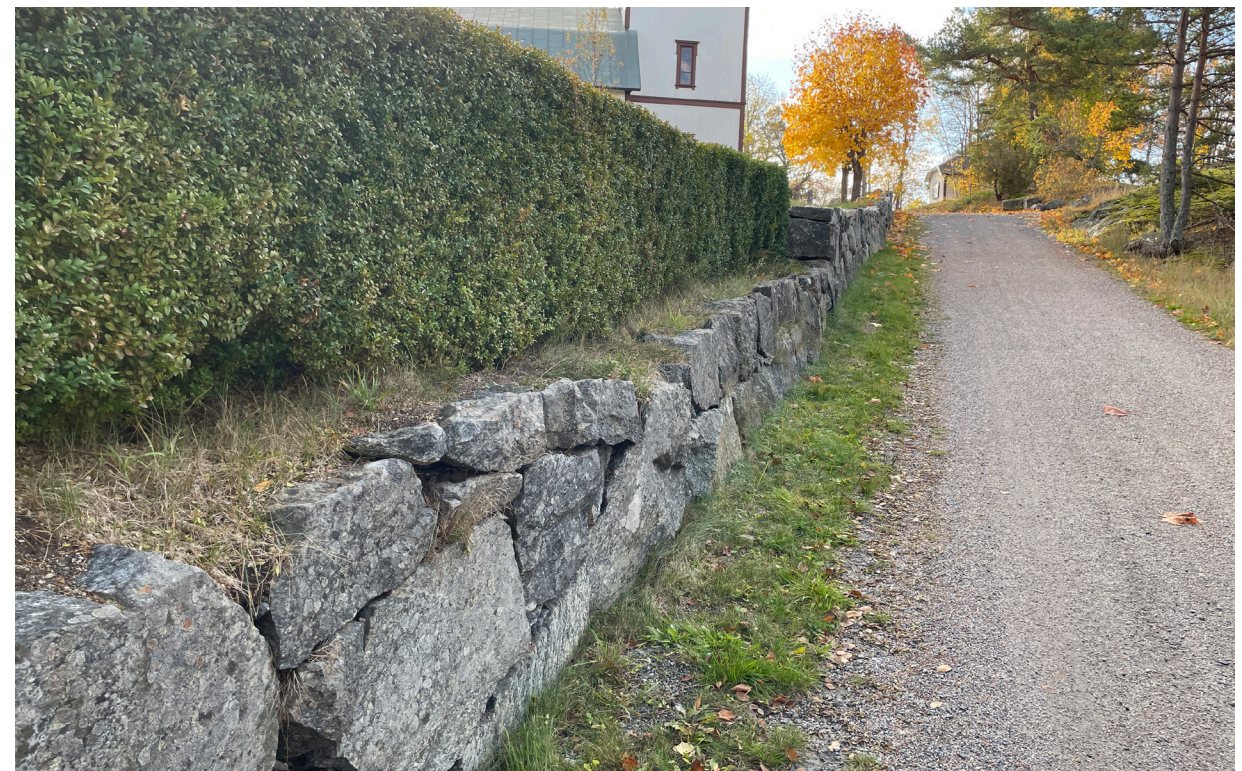
*Bogårdsmurens norra sträckning av bogårdsmuren flankeras av buxbom. Buxbomshäcken fungerar som fallskydd. Häcken skulle kunna kompletteras och förlängas till de delar som har stor höjdskillnad, vilket särskilt gäller den södra delen av muren.*

Buxbomshäcken fungerar som fallskydd. Häcken skulle kunna kompletteras och förlängas till de delar som har stor höjsskillnad, vilket särskilt gäller den södra delen av muren.

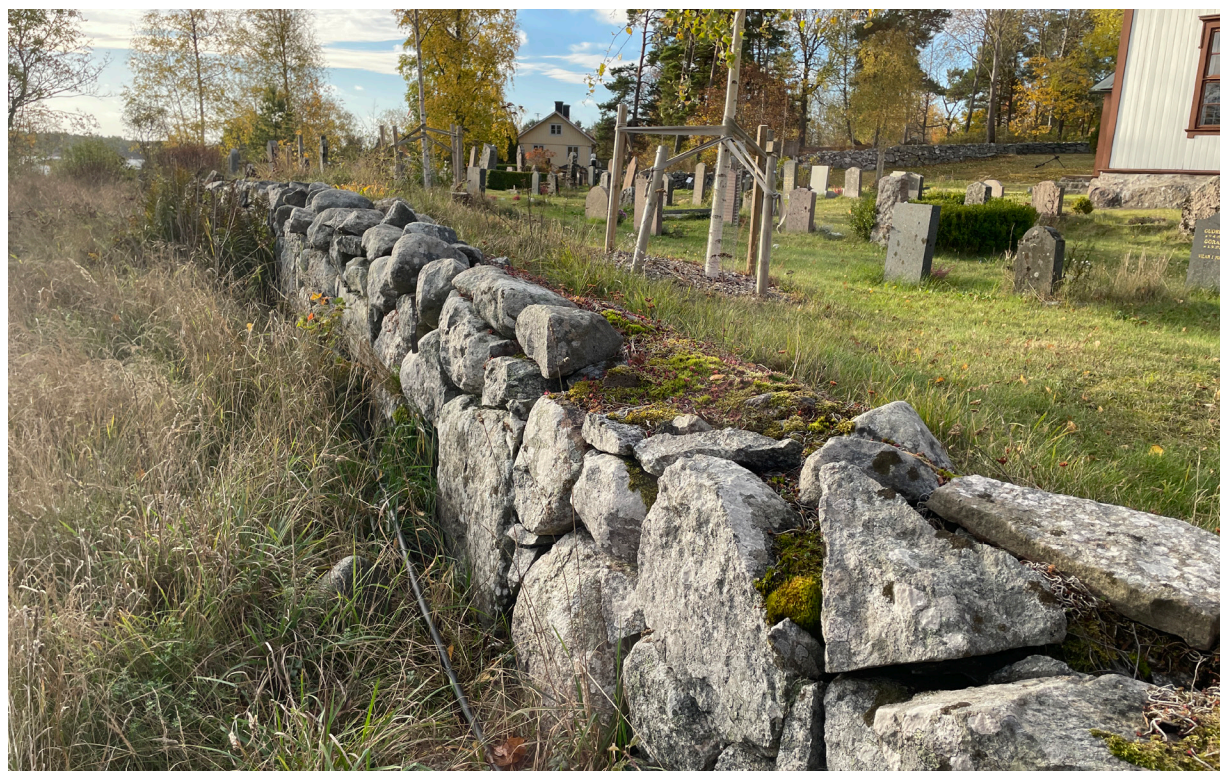
*Bogårdsmurens östra sträckning mot norr. Jord har fyllets på upp till murens överkant.*

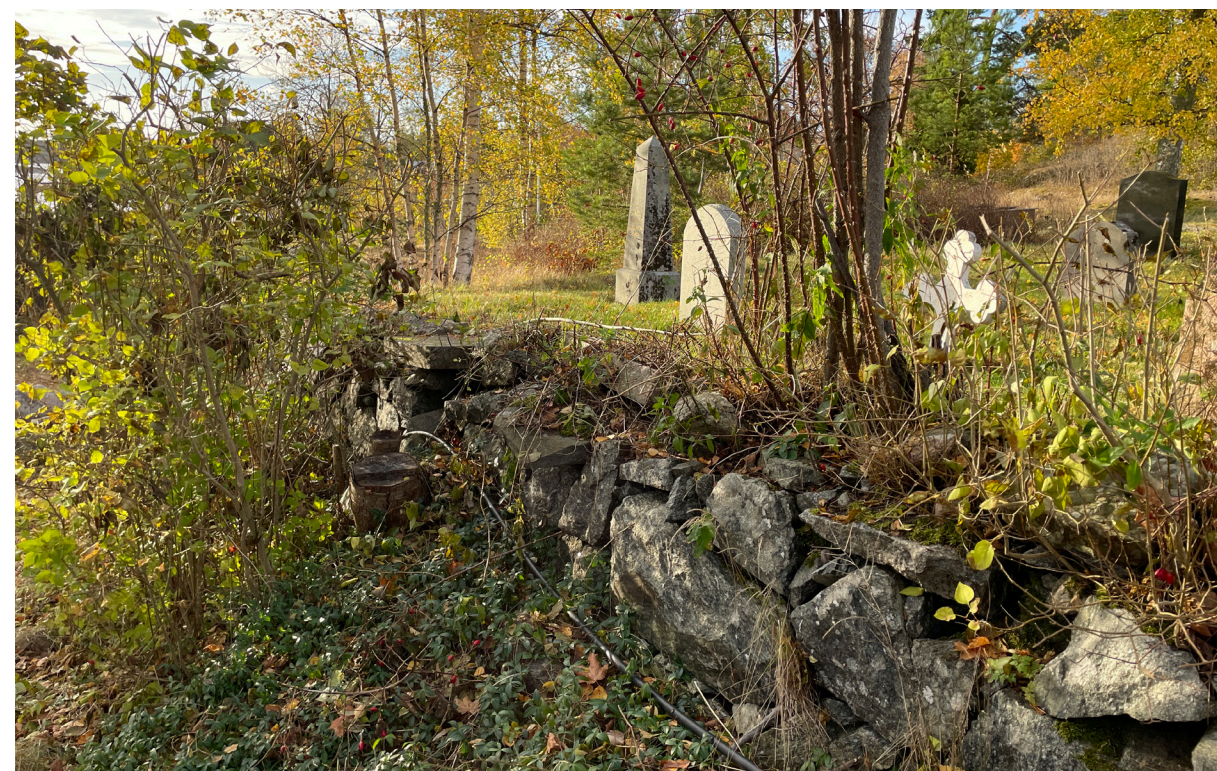
Det förekommer olämplig växtlighet på och i murarna, framförallt i den sydöstra delen där även ras förekommer på några ställen. Den östra sträckningen av muren är på sikt i behov av omläggning.

*Ras inom bogårdsmurens östra sträckning.*

Avlägsna löv och olämplig växtlighet i murverket 1 gång/år eller vid behov. Inga andra växter än sedum, gräs i mindre omfattning eller mossor bör tillåtas på en kallmur. Växtlighet på mur från intilliggande gravanläggningar bör generellt avlägsnas. På den östra bogårdsmuren finns växtlighet i form syren och snöbär på mur. Dessa kan vara kvar, men bör avlägsnas om de orsakar skada på muren.

Kontroll av murar, med fokus på växtlighet och utskjutande stenar 1 ggr/år. Rotogräs och vedartat ogräs som växer mellan murstenar avlägsnas.

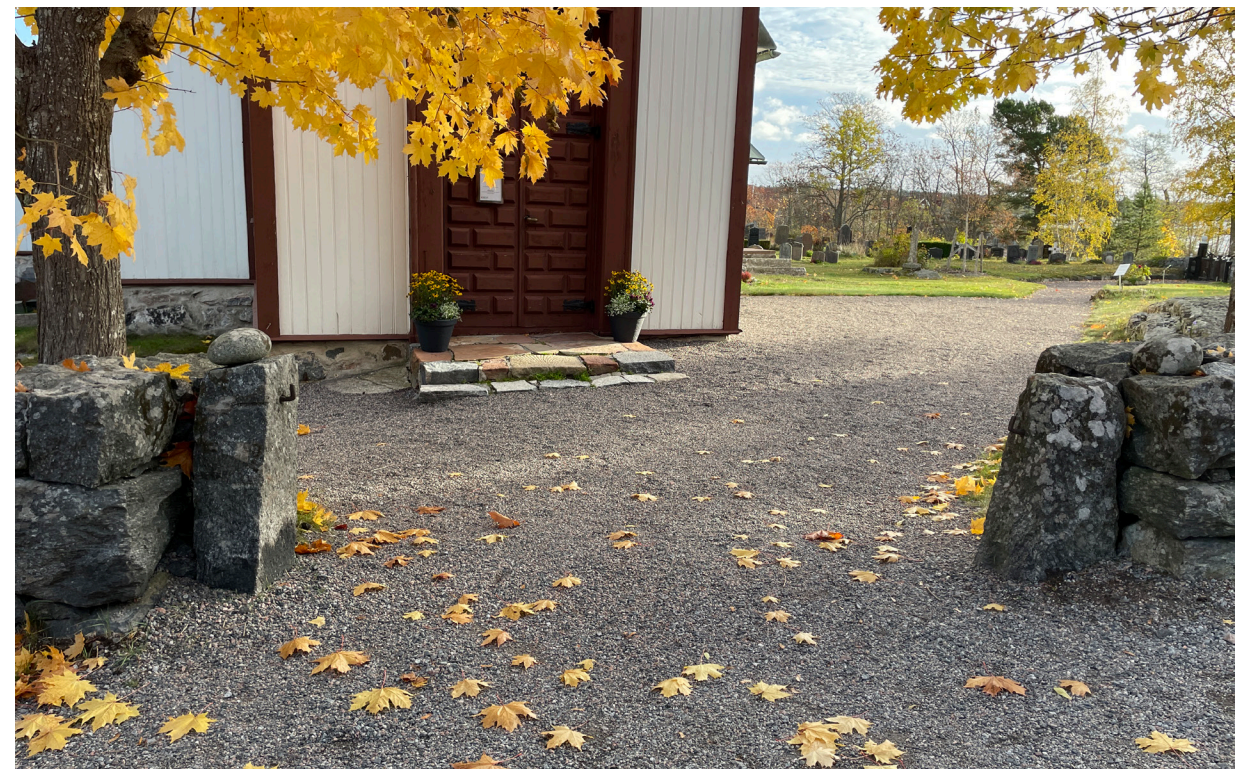
Entré till kyrkogården från väster med grovt huggna och rektangulära stenar som grindstolpar. I grindstolparna finns bärhakarna kvar men grinden saknas.

Komplettering med grind vid den västra entrén efter ursprunglig eller äldre förlaga.

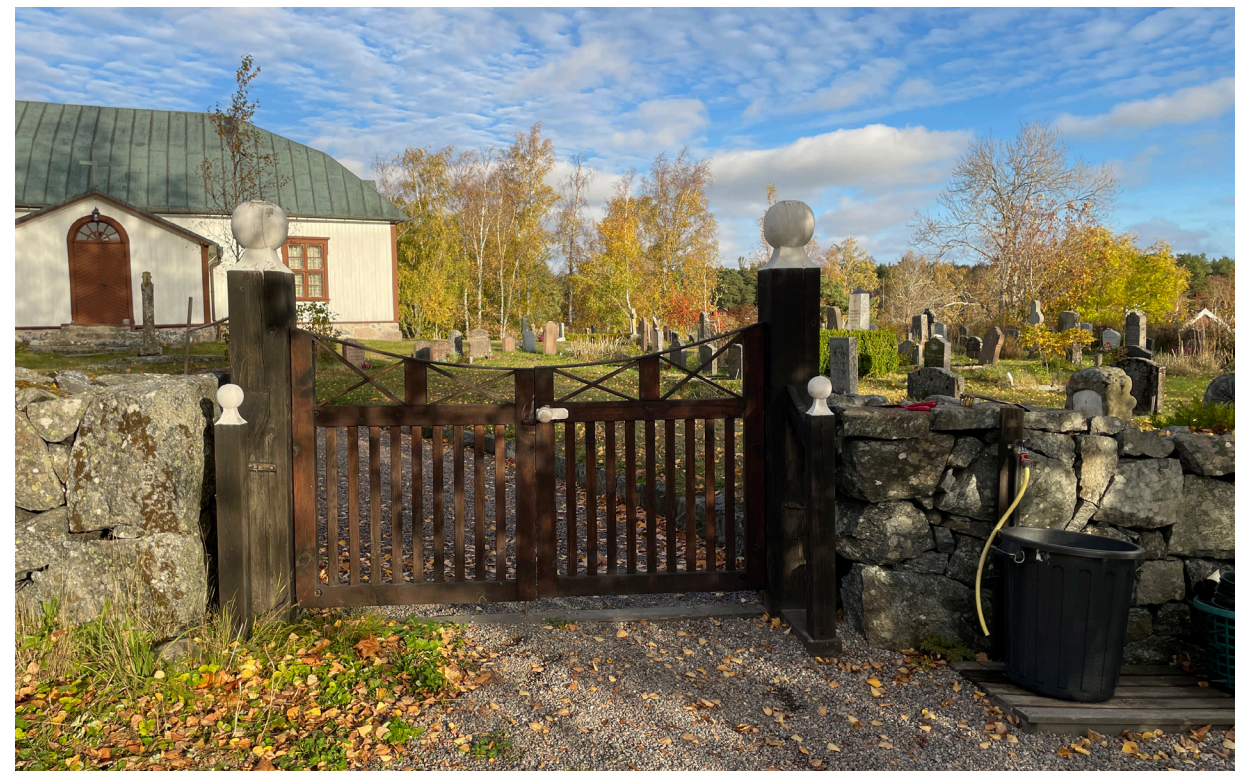
Grinden är i nuläget i relativt gott skick.

Entré till kyrkogården från söder med pargrind av trä, uppförd efter äldre förlaga.

Bättringsmålning av grindarna ca vart 5-10:e år med samma typ av ytbehandling likt befintligt, mörkbrun pigmenterad tjära. Grindstolpar målas i en svart kulör med vita toppar ca vart 10:e år.
