**VÅRDPROGRAM**  
**Djurö kyrkogård,**  
**Stockholms stift**

2025-04-02

| Titel på rapporten: | Vårdprogram, Djurö kyrkogård, Stockholm |

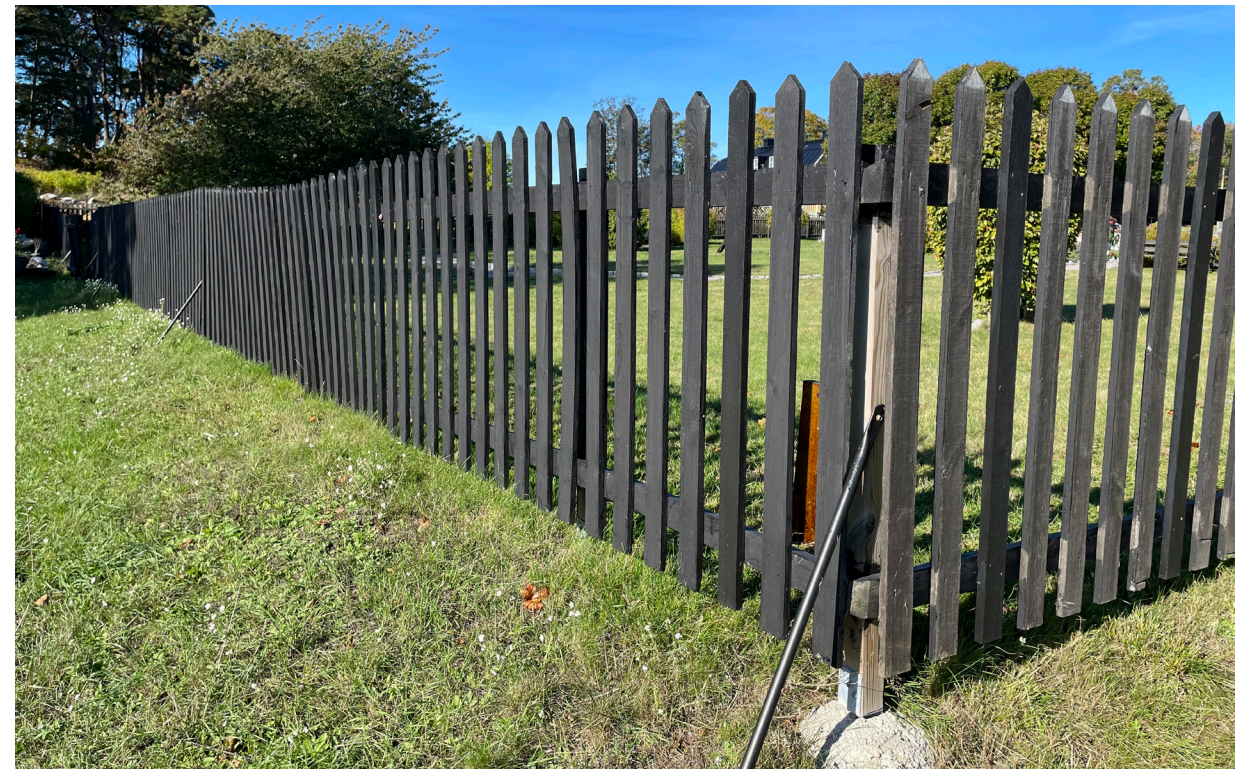
Det förekommer partier av sviktande sträckning av staketet. Upprätning bör göras av de delar på staketet som sviktar.

Tjäroljetrykningen är väldigt tunn på delar av staketet. Tjäroljan bryts ner av solen på ytan och bör underhållas med en strykning i intervallet ca vart 5:e år beroende på utsatt läge.

Kyrkogården omgärdas av ett trästaket som vid den södra och östra sträckningen har stöttats upp med järnstolpar. Staketet sviktar utåt eller inåt på flera ställen och är i behov av att tjäras om.

Tjäran svartpigmenteras för att anpassas till staketets befintliga kulör, något man kan göra själv genom att koka upp tjäran med kimerök, eller köpa som färdig produkt. Tjärstrykning görs på plats och tjäran bör vara tjock och trögflytande, vilket den blir efter att ha kokat ner och reducerats. Ytbehandlingen upprepas tills tjäran bildar ett skyddande skikt. Ett mörkt, tjockt tjärskikt ger ett hållbart resultat och ett skyddande skikt som hindrar virket från nedbrytning av solens UV-strålar.

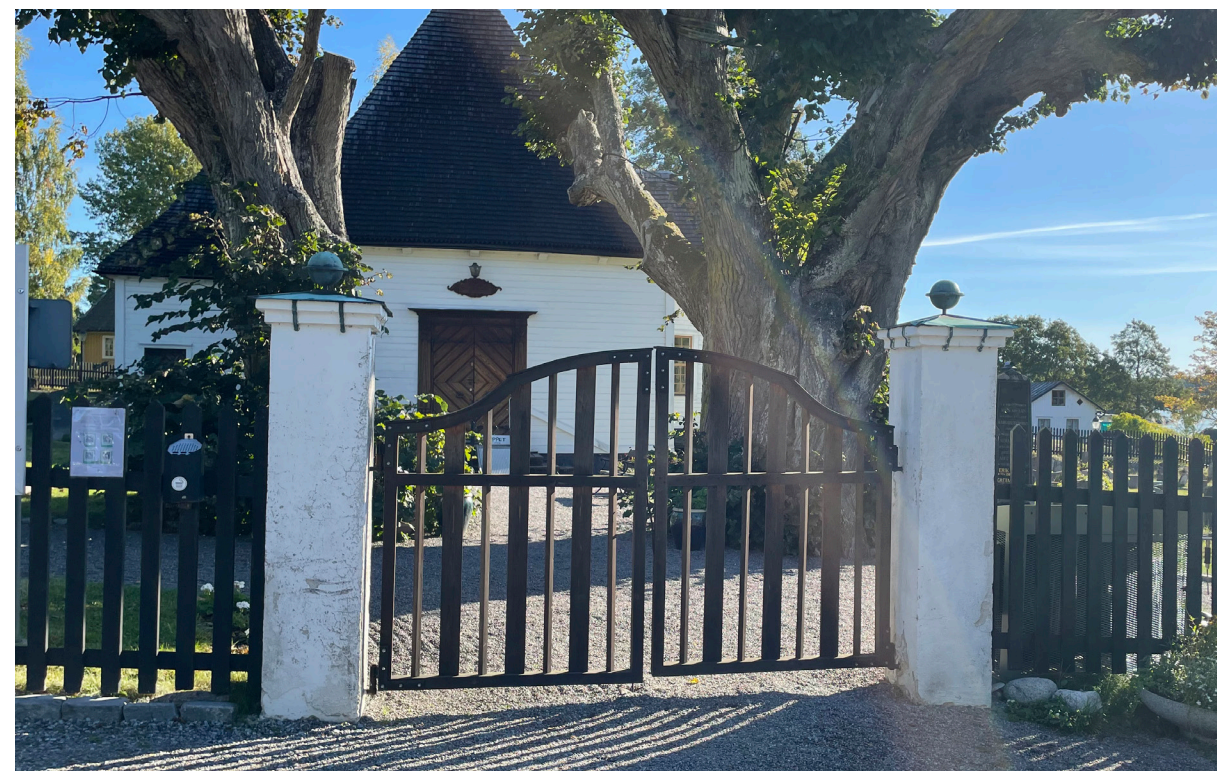
Grindar är i nuläget i relativt gott skick. Grindstolparna har partier med färgbortfall och är i behov av bättringsmålning inom ca 5 år. Grindarna bättringsmålas med fördel samtidigt som grindstolparna, inom ca 5 år.

Huvudentrén till kyrkan med en pargrind upphängd på två vitputsade grindstolpar i betong med utkragade krön täckta av huvar i kopparplåt.

Betongstolparna målas ca vart 10:e år i en vit kulör med färgtyp lik befintlig. Mindre skador lagas vid behov.

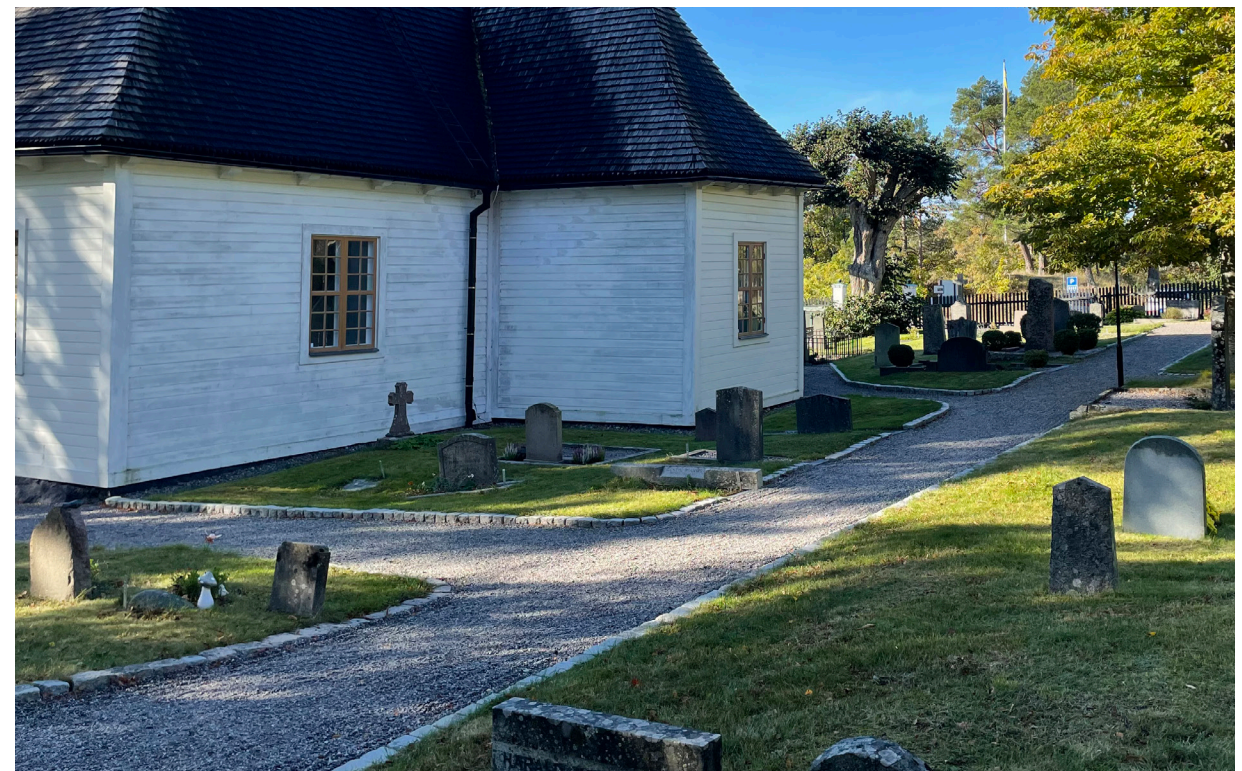
Delar av kantläggningen kring gångvägarna norr om kyrkan har lagts om under sommaren 2024. En omläggning av kantsten runt resterande gångvägar på kyrkogården, som är i behov av omläggning, planeras under 2025.

*Gångvägen norr om kyrkan, mot huvudentrén till kyrkogården i väster till höger i bild. På denna delen är stigatsten nylagd under 2024.*

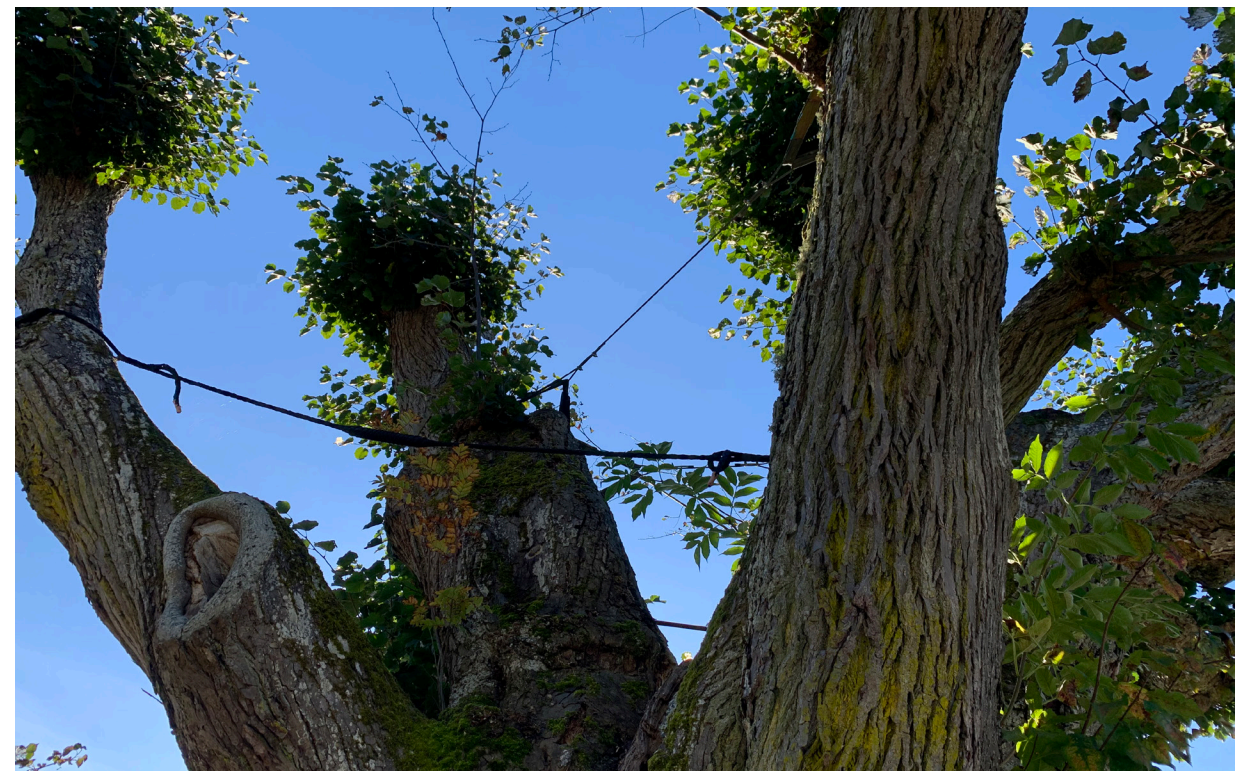
*Avlastning i kronan utfördes under 2024.*

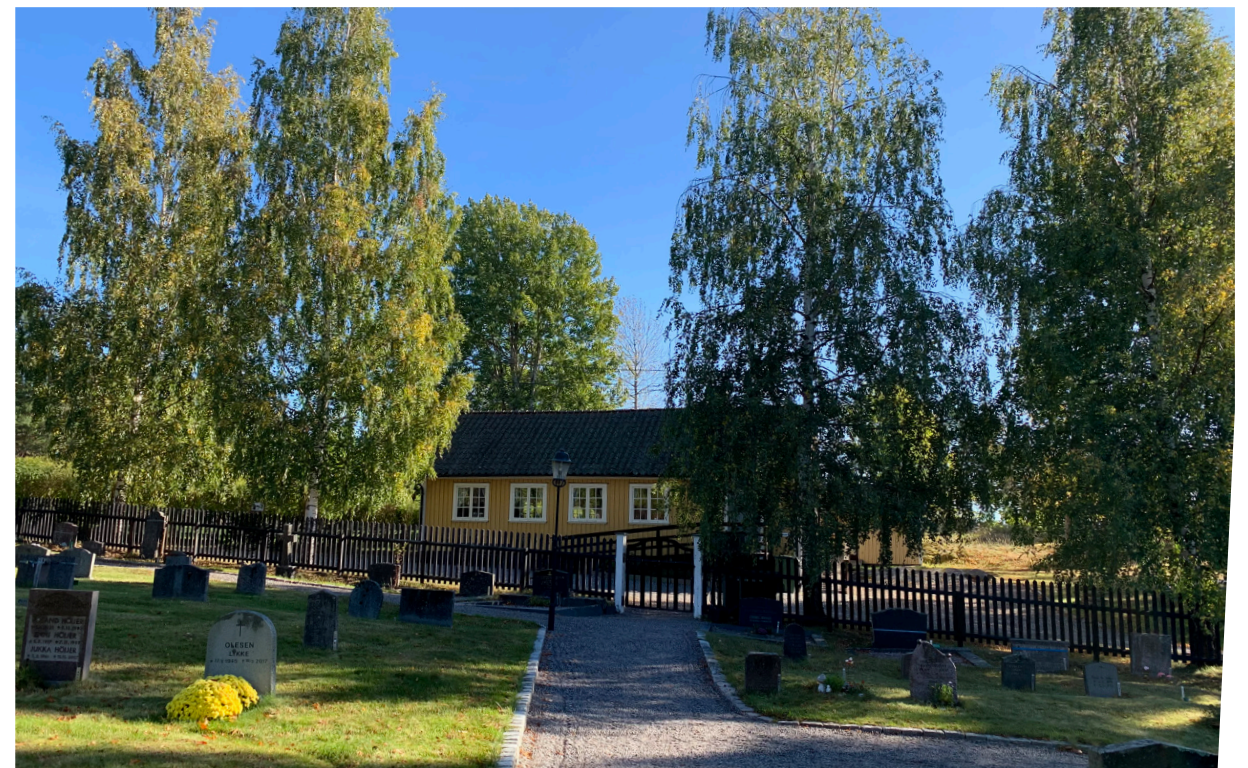
I nordväst växer en rad med björkar. Trädraden har en lucka, då det har stått en björk även norr om grinden.

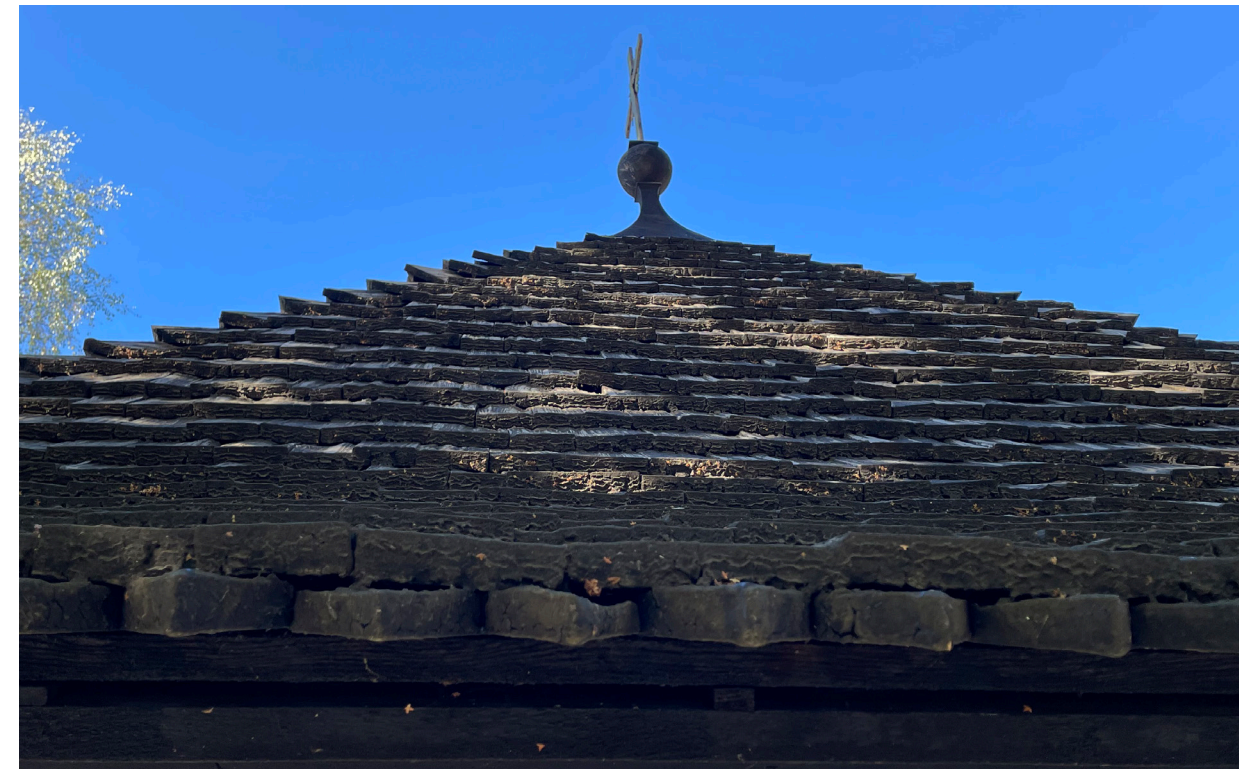
Det är oklart på vilket underlag spånen spikats. Inför framtida åtgärder är det viktigt att klarlägga konstruktionen och dess eventuella kulturhistoriska värden som kan kräva särskild varsamhet.

*Spåntaket, med spån med ett spetsigt avslut i nederkant.*

Taket tjärstyrkes samtidigt som kyrkans och klockstapelns tak. Det bör tjäras med regelbundna tjärningsintervaller med resultatutvärdering, en strykning ca vart 5:e år. Tjäran bör svartpigmenteras och värmas till den temperatur som behövs för att tjäran ska uppnå önskade egenskaper, vilket bör vara till dess att tjäran blir inkokt och trögflytande. Det samma gäller antalet strykningar och appliceringsmetoder där ambitionen bör vara att tjäran skall bygga ett skyddande skikt.
