## Trädplan Älmhults kyrkogård

med häckvegetation

*Preliminär handling 2021-11-30,*

Inventering och dokumentation utförd av: Josefine Pettersson Olsson, Landskapsingenjör MSc, Begjuta AB.

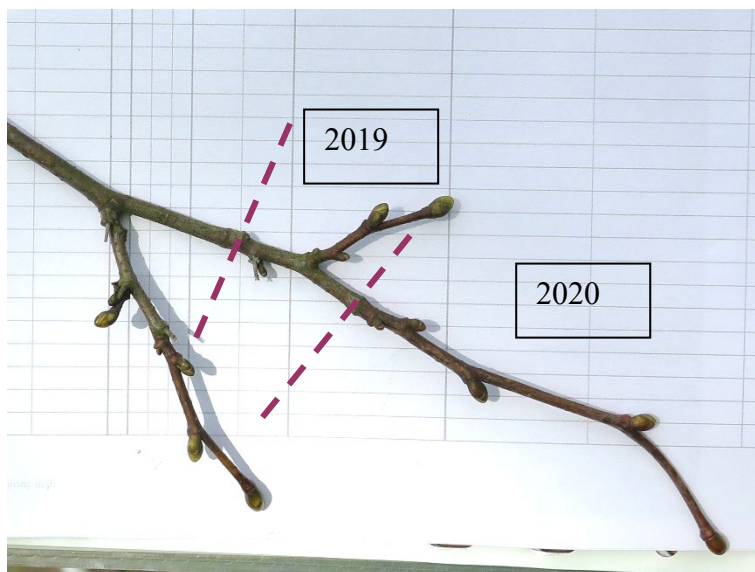
Tillväxtkontroll har gjorts för nya träd. En årstillväxt på ca 30 cm är god. För några av träden är årstillväxten enstaka centimeter och där har åtgärder föreskrivits.

Bild 4, Årstillväxt föregående växtsäsonger, i detta fall spelar troligen 2018 års torka in genom att tillväxten nästa år blir försämrad.

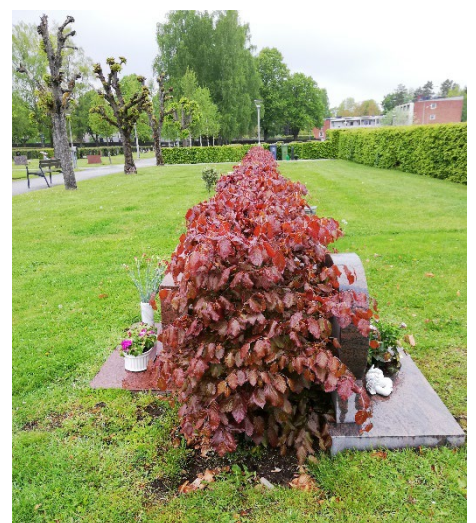
Bild 6 Blodbok som rygghäck, kv. 5

Rygghäckar i kv. 5 och 6 är planterade under senaste åren och utgörs av **blodbok**, *Fagus sylvatica* 'Purpurea'. Höjd fastställd till 90 cm.

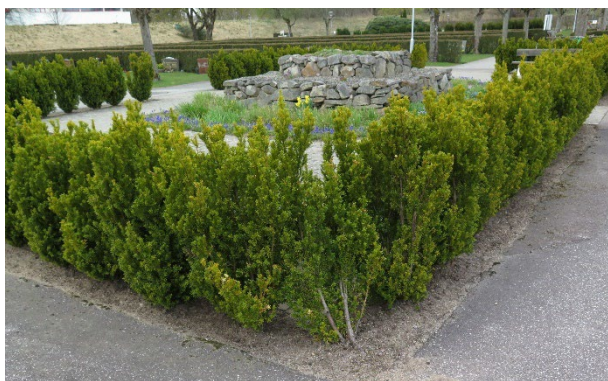
Bild 7, Idegranshäck kring Oasen

Längs minneslunden och runt serviceplatsen samt runt oasen finns **idegranshäck** (*Taxus x media*, troligen sorten 'Hilli'). Dessa ska på sikt bli formklippta häckar, höjd 1,30 m, bredd 20 cm upptill och konformat med bredare bas så att inte häckens nedre del blir utskuggad.

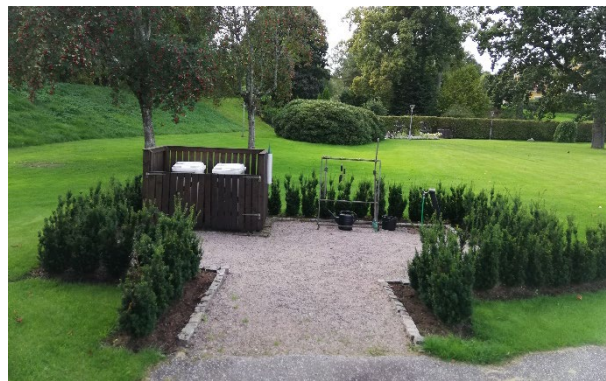
Bild 8, Idegran kring serviceplats och minneslund

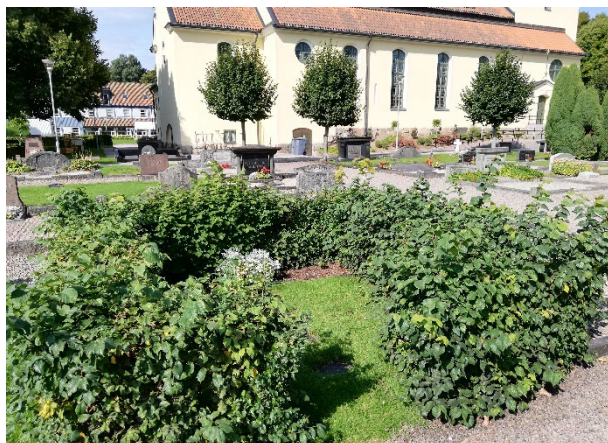
Bild 10, Infattningshäck, GK B 23

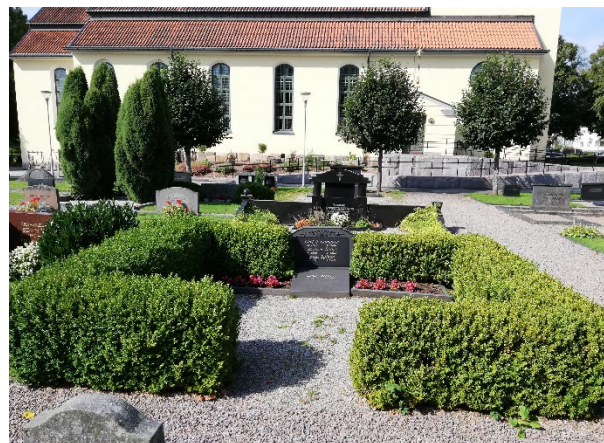
Bild 9, Infattningshäck GK C 24

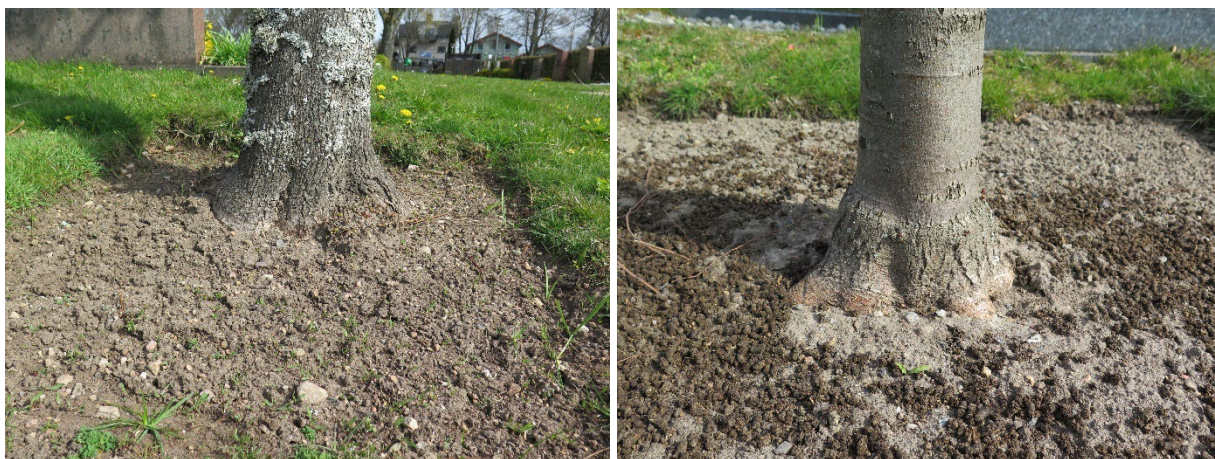
Trädspelar/växtbäddsytor har bibehållits öppna vid många träd (sedan planteringen 2016) med földeffekt att det finns ytliga finrötter som torkar och en yta från vilken det blir en hög avdunstning. Det positiva med detta är att träden slipper konkurrens från gräs och ingen risk för trimningsskador. Ytan bör fortsättningsvis hållas fri från gräs men kan med fördel täckas med ett tjockt lager täckbark alternativt planteras med marktäckande perenner (tillför först ca 5 cm planteringsjord som varsamt luckras ned i ytan) som hindrar ogräs och begränsar avdunstning.

Jorden i dessa ytor har en låg humushalt (okulärt bedömt) vilket är viktigt att åtgärda så att jorden kan hålla mer näring och vatten till träden.

*Bild 17 Trädspiegel med torr och näringsfattig jord (t.v.)*

*Bild 18 Finrötter, nygödslat med hönskötsel och vid rothalsen syns okulerings-/ympstället (t.h.)*

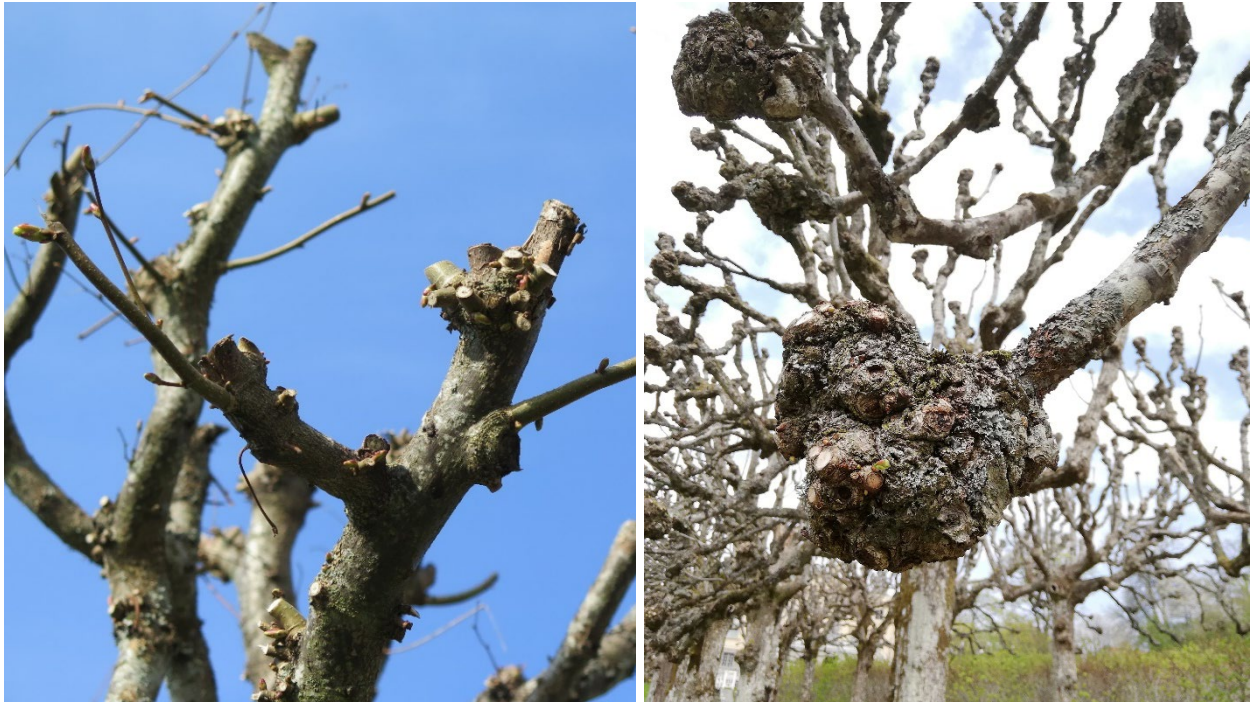
*Bild 20, Nuvarande resultat av knuthamlingen, dragare finns och någon tendens till knutor men också "stumpar" som öppnar upp för svampangrepp (t.v.)*

*Bild 21, Exempel på hur knuthamlingen ska bli, en knut med få små ytor med icke övervallad sårved (t.h.)*

Det är positivt att "dragare" lämnas men knutarna på de befintligt hamlade träden behöver förbättras för att en korrekt knuthamling uppnås. Se illustrationen och notera de korta grenar som lämnas kvar på vilken det finns en knopp.
