Bevarande- och Utvecklingsplan

ASKIMS NORRA KYRKOGRÅRD

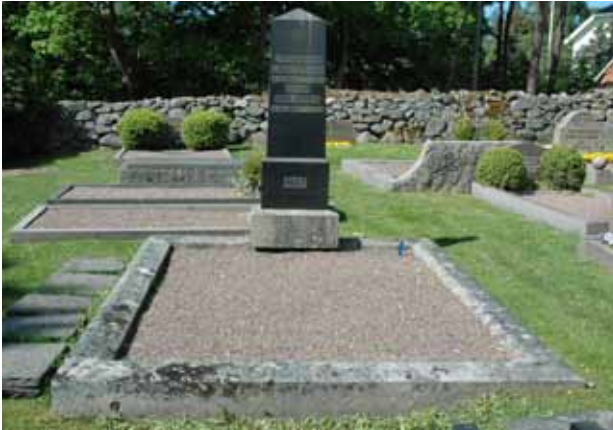
GRAV 208 (KULTURGRAV)

Karaktärisering: Obeliskformad, blankpolerad svart sten i tre delar där den nedersta basen består av en grå granitsten med avfasade kanter på ovansidan. Utskjutande inskription. Även ramen är av grå granit med avfasade kanter på ovansidan. Ramen är fylld med flis.

Skador och åtgärdsbehov: Alg- och mosspåväxt samt smutsad. I övrigt i gott skick. Bör rengöras.

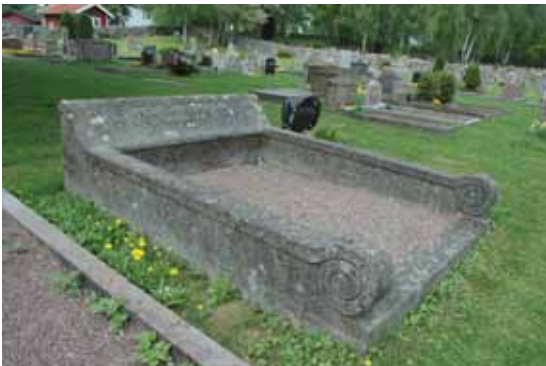
GRAV 503 (KULTURGRAV)

Karaktärisering: Relativt hög stenram av grå granit där gravstenen infattas i ramen. Fint utfört inhuggen kantavslut i snäckformad dekoration. Stenen med inskription har en vacker böljande form och höjer sig över ramen. Har flisfyllning.

Skador och åtgärdsbehov: Gott skick, ram och vård bevuxen med lav och mossa och bör rengöras samt ses över kontinuerligt.

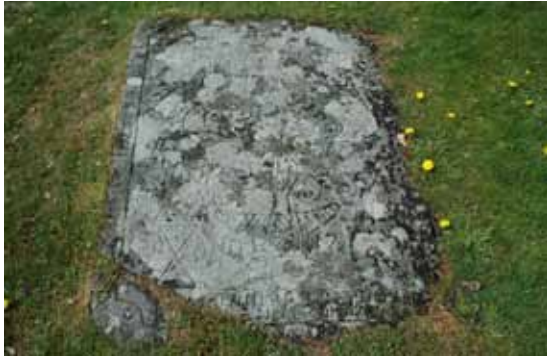
GRAV 628 (KULTURGRAV)

Karaktärisering: En stenhäll direkt i mark med inskriptioner i text och dekorer som änglar, timglas, dödskalle och blomverk. Rester av järnhandtag.

Skador och åtgärdsbehov: Stenens inskriptioner och dekorer är mycket svårtydda p g a vittringsskador. Ena hörnet av stenen har spruckit helt av. Järnbeslag är till stor del sönderrostade. Mycket alg- och mosspåväxt. Är i ehov av rengöring och översyn. En diskussion kring hur vittringsskadorna kan förvärras bör tas upp.

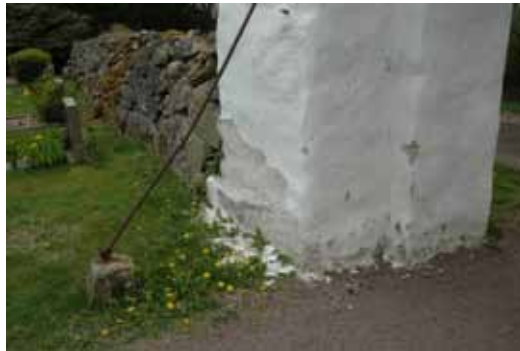
I muren finns två stigportar som utgör de två huvudentréerna. De har försetts med grindar i trä, svartmålade. Stigportarna putsades enligt muntlig källa om för ett par år sedan men har stora skador med organisk påväxt, bom samt färg och puts som faller av i stora bitar.

Muröppningen mellan den nya och gamla kyrkogården skall kompletteras med en grind i samma stil som övriga.

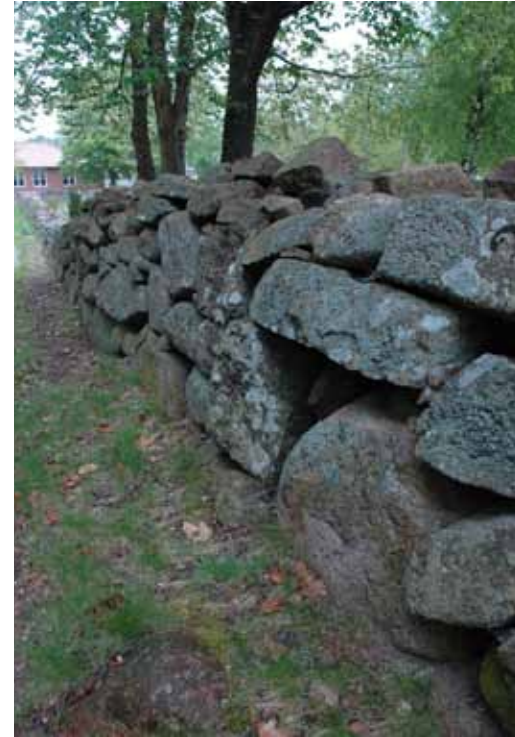
Den äldre delen av kyrkogården omgärdas av en bitvis ganska hög kallstensmur. Muren är lokalt mycket instabil och kalvar ur. En del av muren åt söder har lagts om.

På flera håll kalvar stenar i olika storlekar ur.

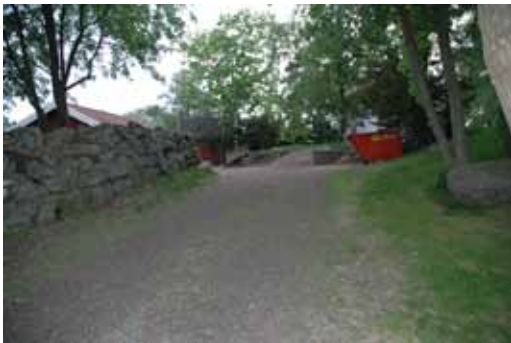
Igenvuxen gång som förbinder den äldre och nyare kyrkogårdsdelarna.

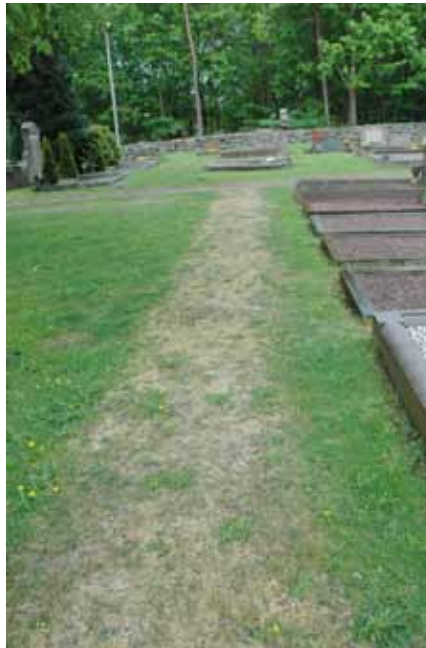
Igenvuxen gång på den senare tillkomna kyrkogården.

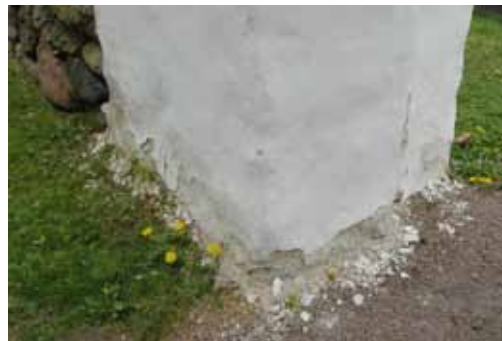
Puts- och färgbortfall på stigport.

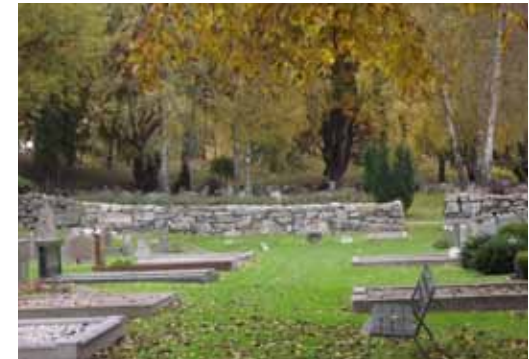
Delar av muren i norr är omlagd.

De gamla stegen i muren vid den östra stigporten sitter partiellt löst och behöver ses över och justeras, förankras. De är en unik detalj i kyrkogårdsmiljön.
