Bevarande- och Utvecklingsplan

ASKIMS SÖDRA KYRKOGRÅRD

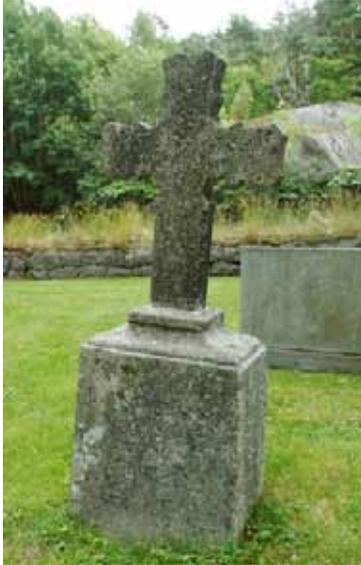
KVARTER 2 GRAV 34 (KULTURGRAV)

Skador och åtgärdsbehov: Alg- och mosspåväxt samt smutsad. Vittringsskador, bitvis mycket svår att tyda. Bör rengöras.

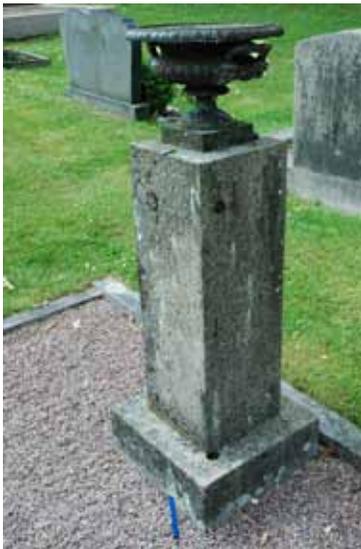
KVARTER 2 GRAV 52 (KULTURGRAV)

Skador och åtgärdsbehov: Lavpåväxt och smutsad. Inskriptionen svår att tyda. Järnurnan kraftigt angripen av rost och påväxt. Ramen är till viss del sned. Bör rengöras och rostbehandlas samt att ramen korrigeras.

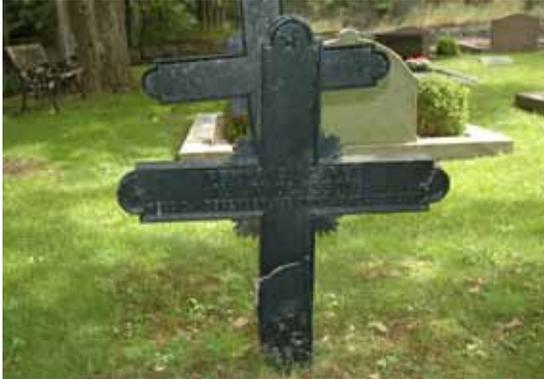
KVARTER 2 GRAV 78 (KULTURGRAV)

Skador och åtgärdsbehov: Viss algpåväxt. Korset lutar något och bör rätas upp. Korset har brutits av helt.

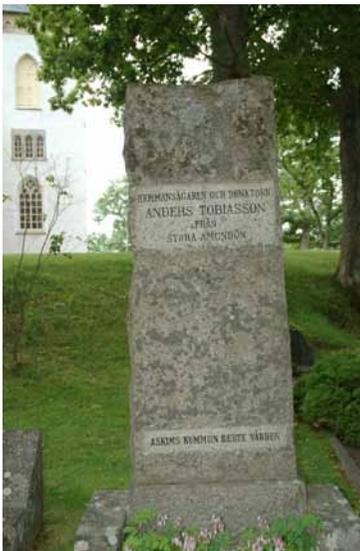
KVARTER 2 GRAV 83 (KULTURGRAV)

Skador och åtgärdsbehov: Alg- och mosspåväxt samt smutsad. Bör rengöras.

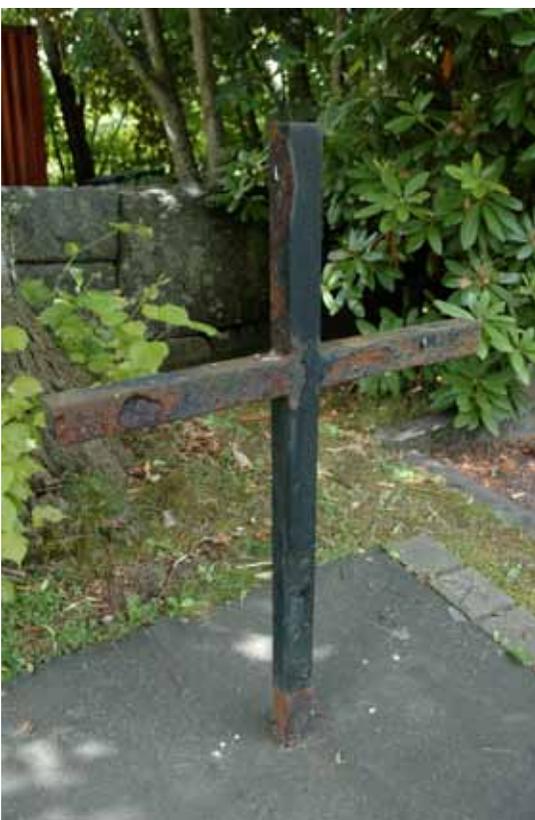
Skador och åtgärdsbehov: Lavpåväxt och mycket gräspåväxt kring gravstenen. Järnkorset är allvarligt skadat av rost och färgbortfall. Vissa stenar är lösa. Gravvården bör rengöras från påväxter och underhållas från markväxter, lösa stenar bör korrigeras och förankras. Järnkorset rengöras från löst sittande färg och rost och målas.

Detaljbild av det skadade korset.

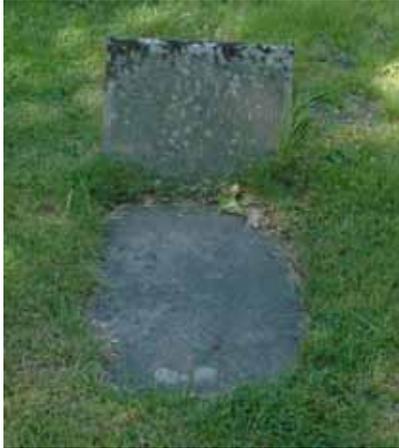
KVARTER 1 GRAV 14 (KULTURHISTORISK MILJÖ)

Skador och åtgärdsbehov: Alg- och mosspåväxt samt smutsad. Inskriptionen mycket svårtydd pga påväxt och vittring. Den liggande stenen är delvis överbevuxen. Bör rengöras.

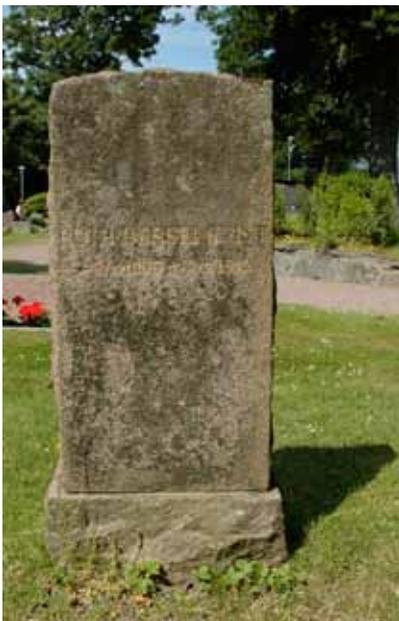
KVARTER 1 GRAV 19 (KULTURHISTORISK MILJÖ)

Skador och åtgärdsbehov: Lavpåväxt och smutsad. Stenen lutar kraftigt framåt. Bör rengöras och rätas upp.

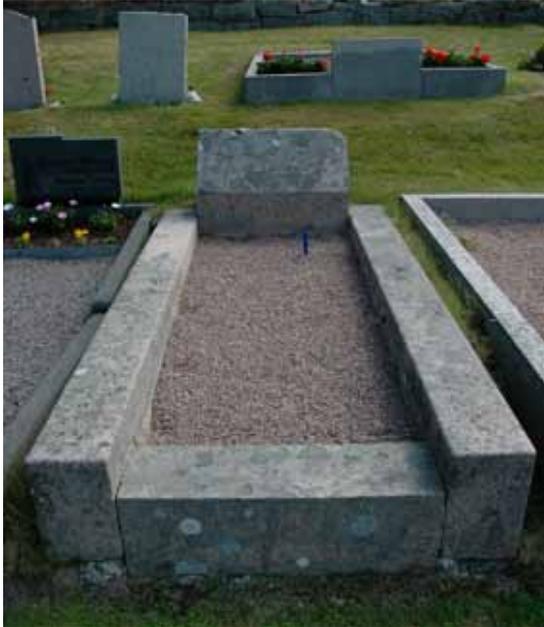
KVARTER 1 GRAV 23 (KULTURHISTORISK MILJÖ)

Skador och åtgärdsbehov: Mycket påväxt av lavar och mossa, inskriptionen är lite svår att tyda. Enahörnet av den stående stenen är bortslagen. Bör rengöras.

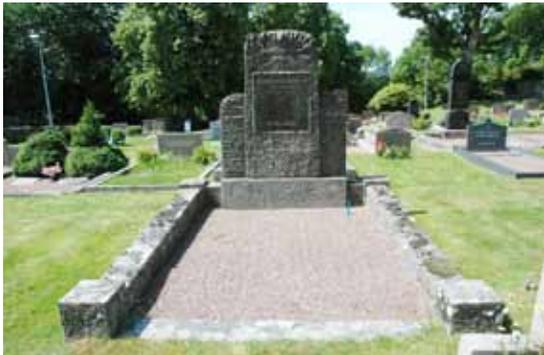
KVARTER 1 GRAV 81 (KULTURHISTORISK MILJÖ)

Skador och åtgärdsbehov: Mycket moss- och algpåväxt. Bör rengöras.

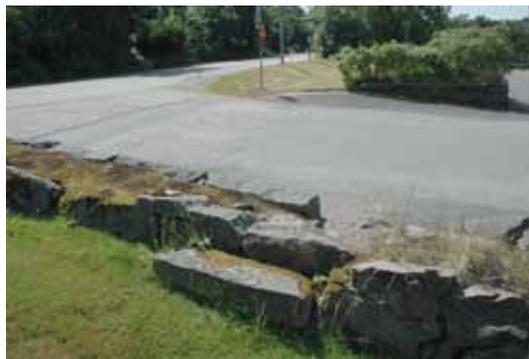
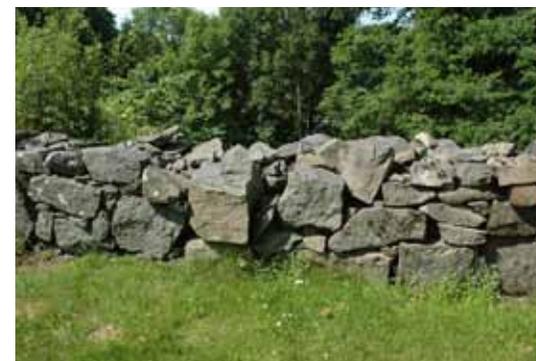
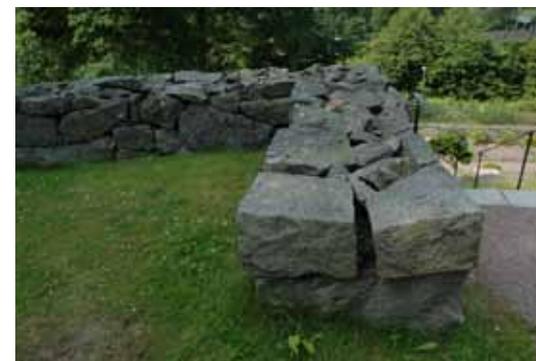
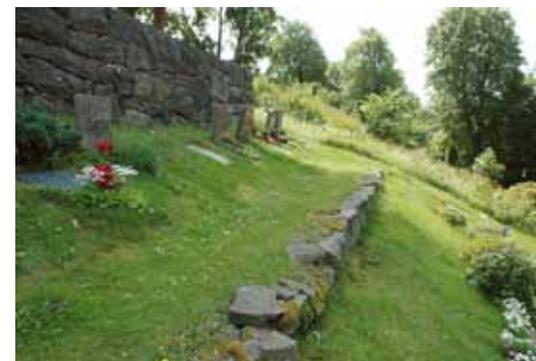
Ovan; detaljbilder på mur samt terrasseringen. På den översta bilden syns tydligt hur en sten håller på att falla ur.

Vad gäller terrasseringsmurarna är det de mer enkelt uppbyggda murarna varpå gångfältet ligger som är i lokalt dåligt skick. Många stenar är lösa och håller på att falla ur. På flera ställen är de översta stenarna lösa, och trampar man på dessa är risken stor att de faller ur och man trillar handlöst

Vad gäller terrasseringsmurarna på kyrkogårdens västra sida, är det viktigt att åtgärda dessa även ur säkerhetssynpunkt. De urfallande stenarna bör justeras och fästas. De mindre omsorgsfullt uppbyggda murarna med gångfält bör prioriteras att åtgärdas. I första hand bör de plockas ner helt och återuppbyggas med större sten (lika urngravarnas terrassmurar) för att få en långsiktig, bärande konstruktion och som även kan motiveras ur kulturmiljösynpunkt. En mindre insats skulle innebära att det översta skiktet av sten tas bort (lokalt vid behov kan dock mer omfattande arbete vara nödvändigt) och att lösa stenar förankras samt att det översta skiktet sedan fästs med murbruk, på ett varsamt sätt

Det är också viktigt att de stenar som börjar falla ur och är lösa i den högre muren mot kyrkan åtgärdas i ett tidigt skede så att inte skadorna förvärras.

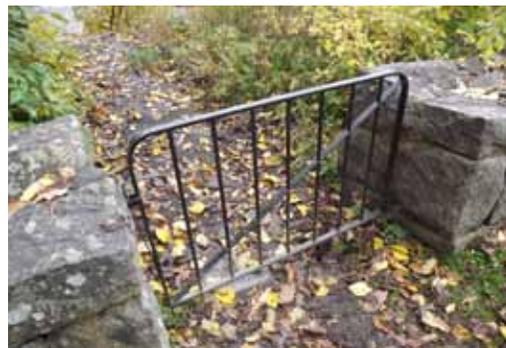
Trappans steg har på vissa ställen satt sig och trappan är lokalt lite sned. Den är försedd med smäckra handledare i smide. Räckets har lokala rostskador och viss algpåväxt. Ett likadant tappräcke finns i trappan från huvudentrén upp till kyrktomtens södra del.

Trappräcken bör renoveras så all rost tas bort och behandlas.
