Bevarande- och Utvecklingsplan

ANGEREDS KYRKOGRÄDAR

Svenska kyrkan  
I GÖTEBORG
KYRKOGRÄDSFÖRVALTNINGEN

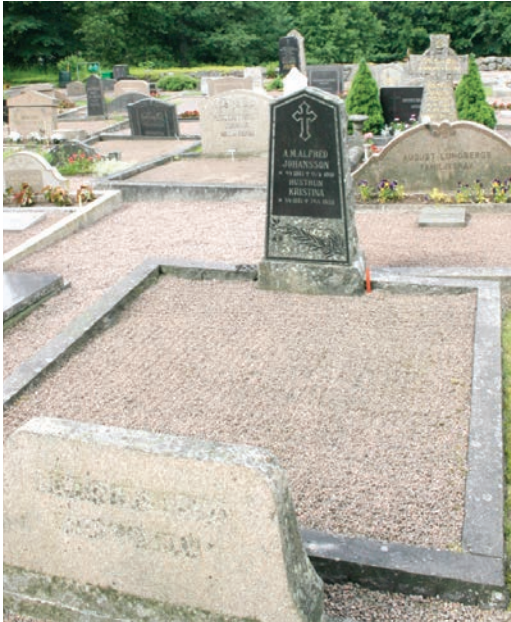
Grav 219 (Kulturgrav)

Karaktärisering: Spetsbågig sten, högrest med grovhuggna sidor. Framsidan är polerad, försänkt inskription och inramande linje vid ytterkanter. Stenen avslutas i ett försänkt kvarter där en dekor i form av en bladranka framträder. Stenen står på en bas av mörk granit och har en stenram av samma material, ramen är fylld med grus.

Skador och åtgärdsbehov: Inga synliga skador. Stenen något smutsad, åtgärdas på sikt. Gott skick

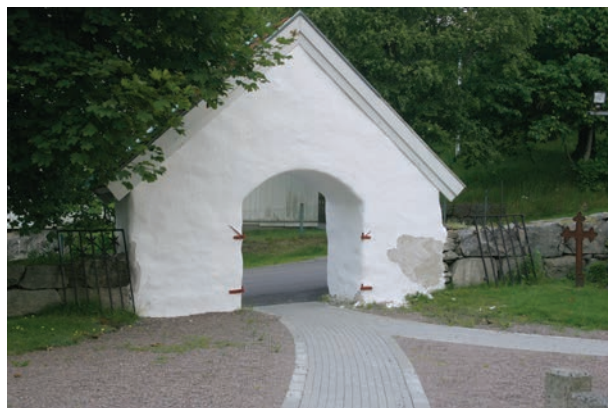
Norra entrén. Grindarna står lutade på var sida om stigporten.

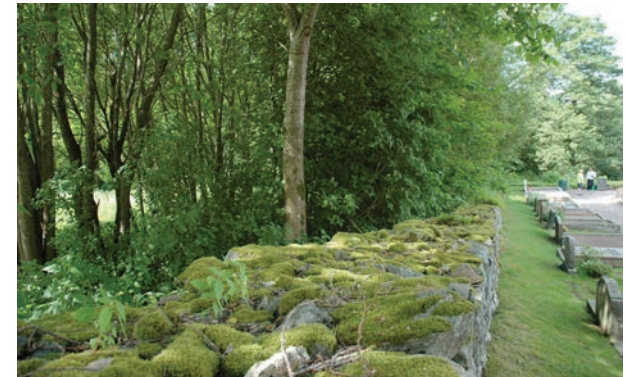
Muren är mycket bred på södra sidan, och mycket mossbevuxen.

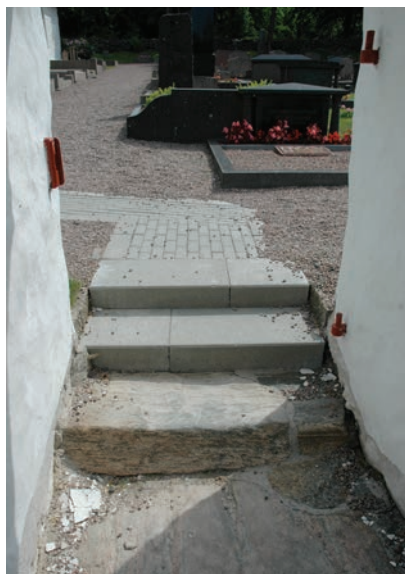
I trappan precis vid västra stigporten har ett trappsteg i granit kompletterats med två steg i betong.

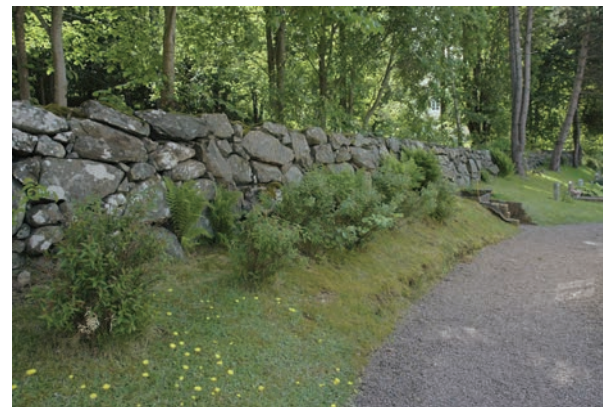
Buskbeståndet längs östra muren kan förnyas.

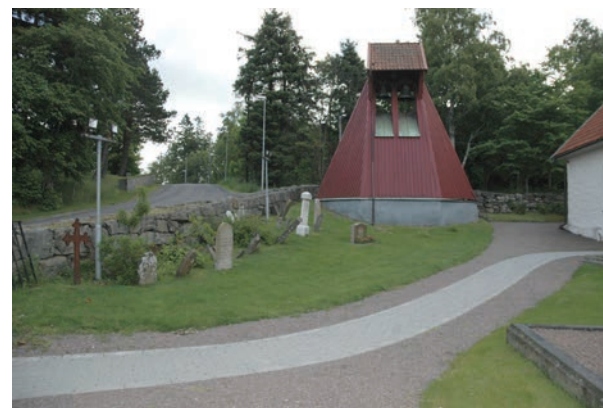
Även buskbeståndet längs norra muren kan förnyas, eventuellt i samband med att gravstenarna får en mer ordnad uppställningsplats.
