BYGGNADSHISTORISK RAPPORT 2011:2

FÖRSLAG TILL BEVARANDEPLAN  
FÖR KYRKOGÅRDARNA I  
AMNEHÄRAD-LYRESTADS PASTORAT

BERGA KYRKOGÅRD

Andreas Hansen

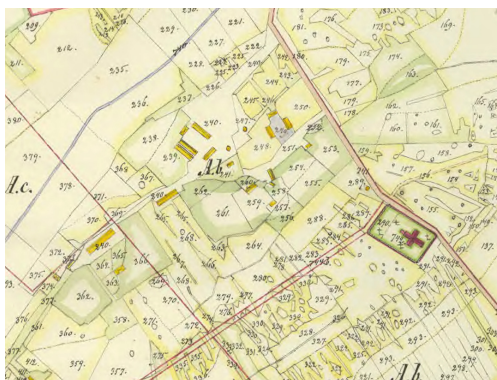
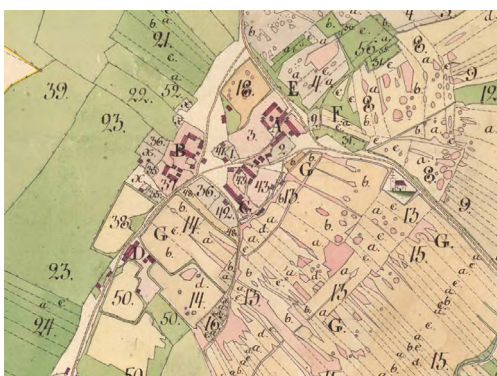
Överst: Uppmätningsskarta över Västberga by år 1786 (utsnitt). Underst: Laga skifteskarta över Berga by 1879 (utsnitt). Lantmäteriet.

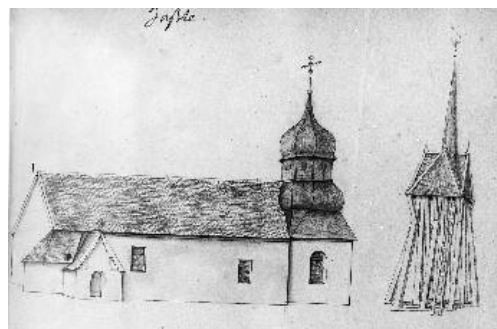
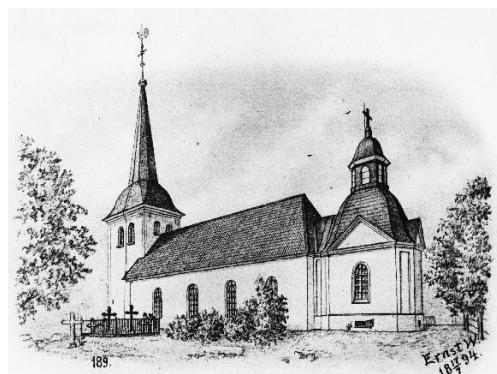
Överst: Peringskiölds avbildning av Berga kyrka, 1600-tal. Nederst: Lerdala kyrka avtecknad år 1894 av Ernst Wennerblad. Västergötlands museum.

Kyrkan uppfördes sannolikt under tidig medeltid och sägs vara tillägnad Johannes döparen. På 1600-talet bestod kyrkan, enligt Peringskiölds Monumenta, av ett rektangulärt långhus, smalare och lägre, rakt avslutat kor i öster och timrat vapenhus söder om långhuset. Till kyrkan hörde en timrad klockstapel. En skulpterad madonnabild är från 1200-talet och från senmedeltid är en skulptur av Johannes döparen, ett krucifix samt skulpturer föreställande Elisabet, Sankt Erik och Sankt Mikael. Även en lillklocka med majuskelskrift, nu i vapenhuset, är medeltida.

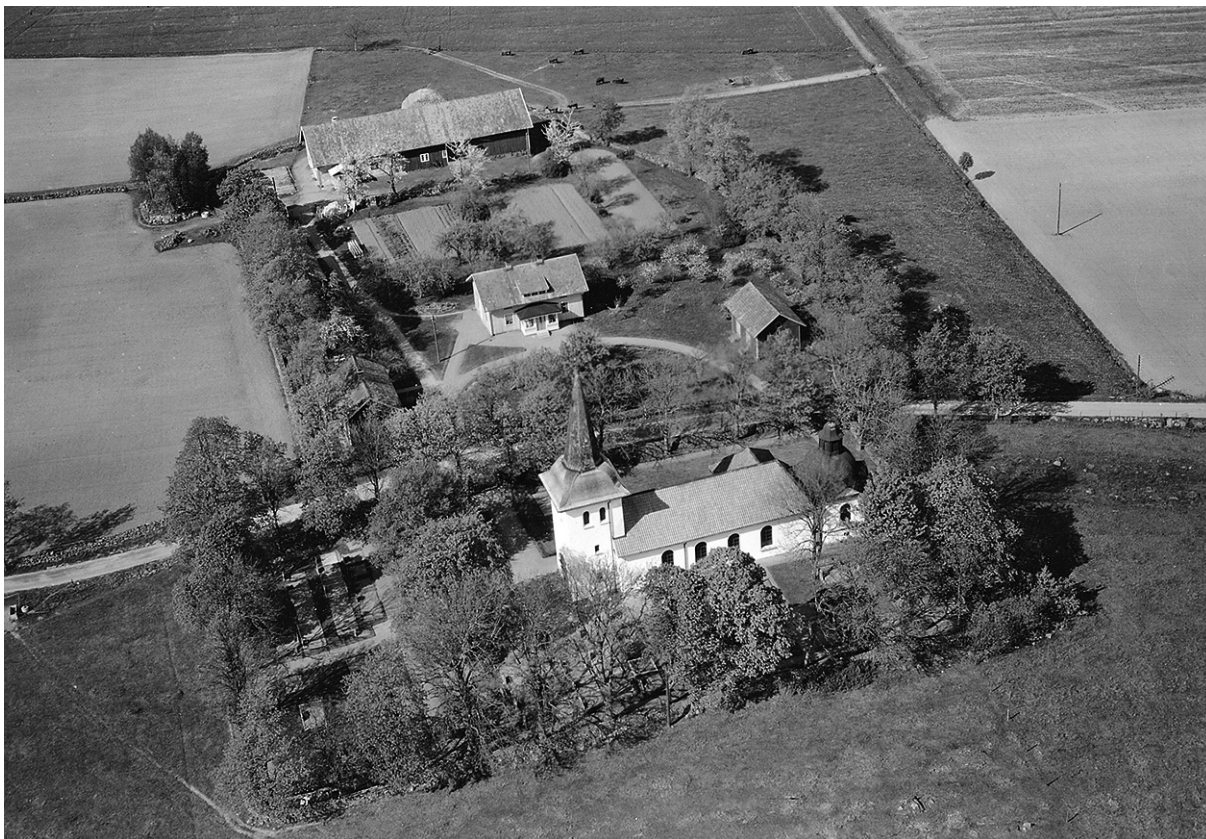
Övan: Flygbild från 1955. Bilden visar att det vid denna tid fanns en mängd stenramomgärdade vårdar i kvarteren B, F och G väster och sydväst om kyrkan. Notera också trädraden på kyrkogården väster om kyrkan. Västergötlands museum.

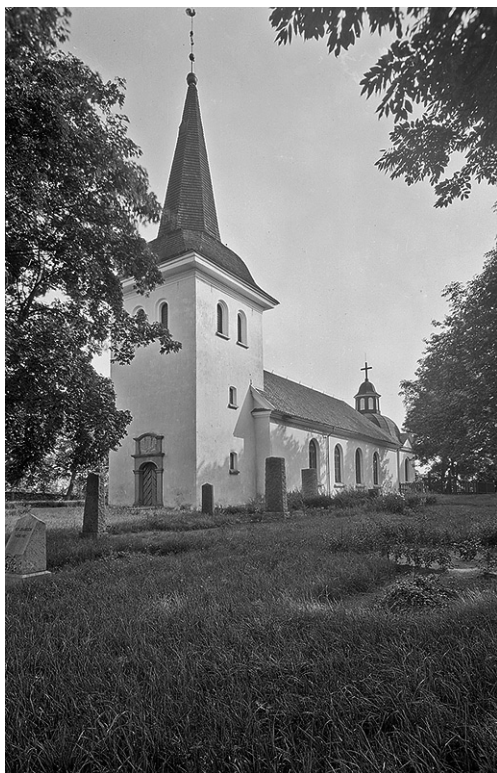
Övan: Bild från 1927, området sydväst om kyrkan. På bilden syns flera höga, smala vårdar som inte längre finns kvar. Längst till höger i bild en beväxten gravkulle. Markytans höga gräs skiljer sig tydligt från dagens gräsmatteklippta ytor. Västergötlands museum.

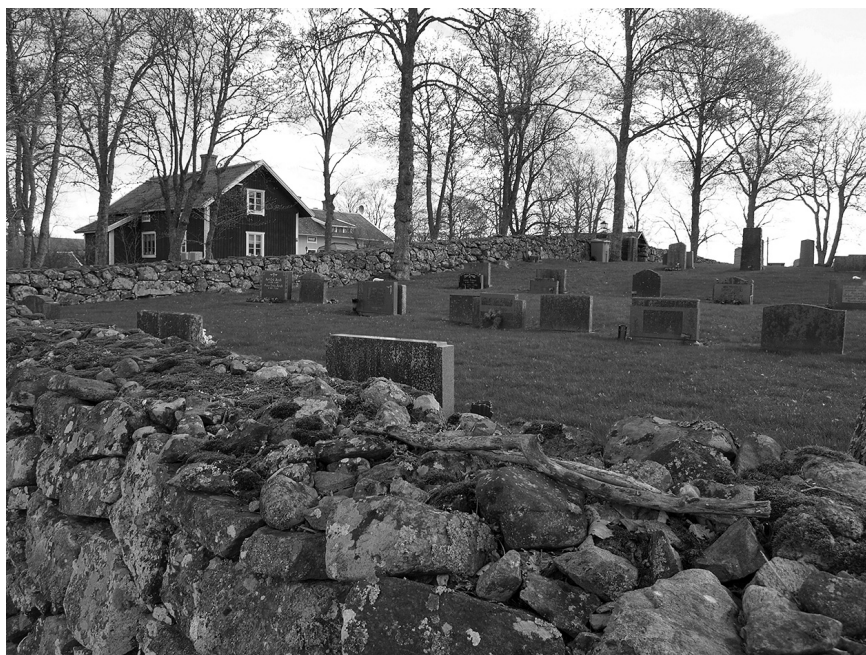
Kyrkogårdens stenmur.  
Foto 100511: 020.

av en fristående stenmur. Muren är tämligen jämn och bred. Sidorna är lagda med ganska stora block, dels med fri form, dels med mer eller mindre skarpa kanter. Mot öster är muren delvis, särskilt närmast krönet, lagd med mer regelbundet huggna stenar lagda i band. Här liksom mot söder har muren skalmurskaraktär på så vis att kärndelen mellan sidornas stora block synes vara fylld med betydligt klenare sten ända upp till krönet. Bitvis, särskilt mot norr, är muren mossbevuxen.

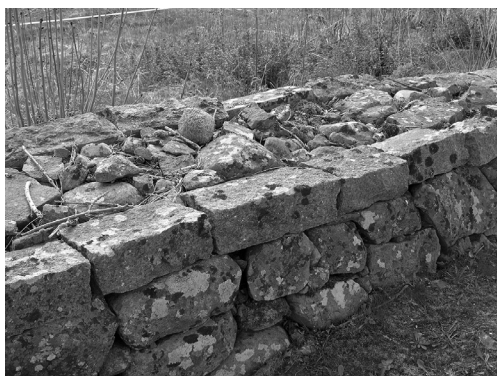
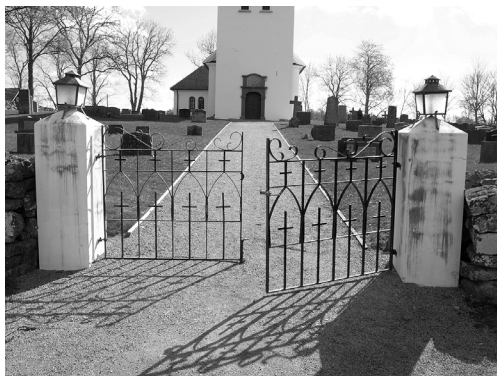
Överst: På den östra sidan är muren delvis lagd av huggen sten. Foto: 100511:014. Underst: Entrén i väster. Foto: 100511:019.

Kyrkogården har entré mitt på västra sidan mitt för kyrkans västport samt något förskjuten åt väster på den norra sidan. Entrén i väster har dubbel smidesgrind med korsmotiv, hängd på fyrsidiga murade, putsade och vitfärgade stenstolpar med pyramidkrön på vilka ett lykthus monterats. Entrén i väster har dubbel smidesgrind, rikt utsirad och hängd på fyrsidiga stenstolpar med pyramidkrön på vilka ett lykthus monterats.

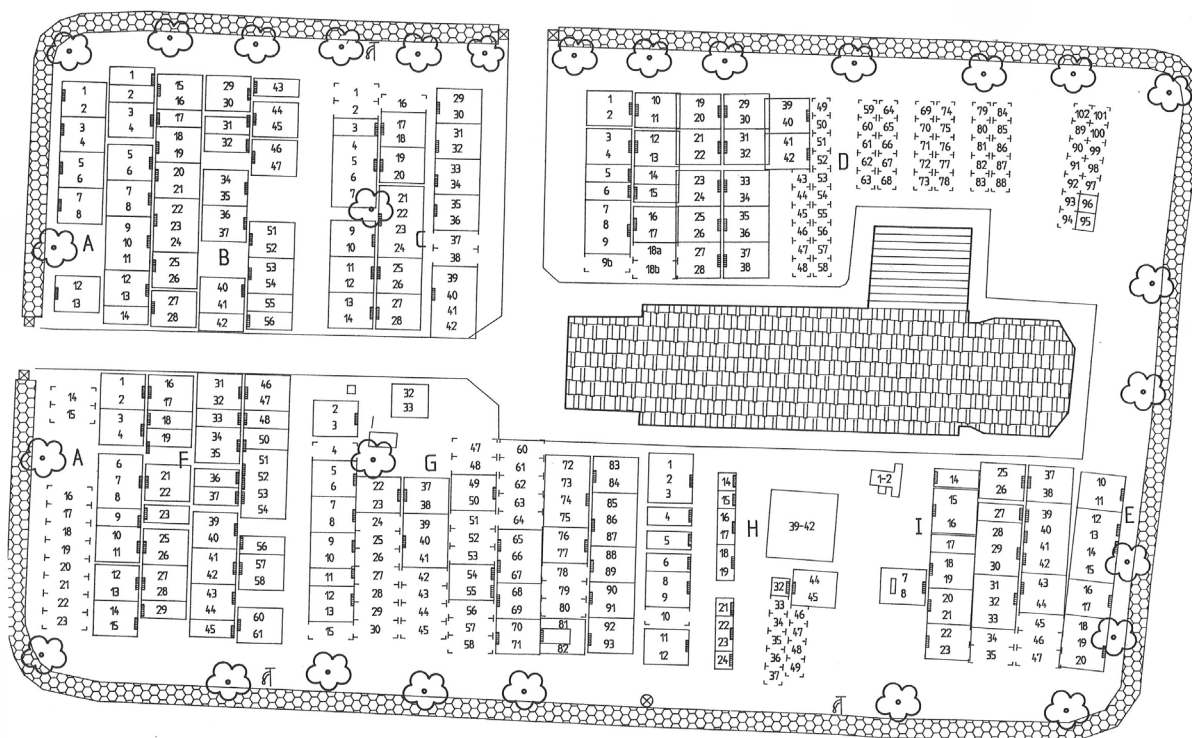
Ovan: Gravkarta över kyrkogården. Amneberad-Lyrestads pastorats kyrkoarkiv.

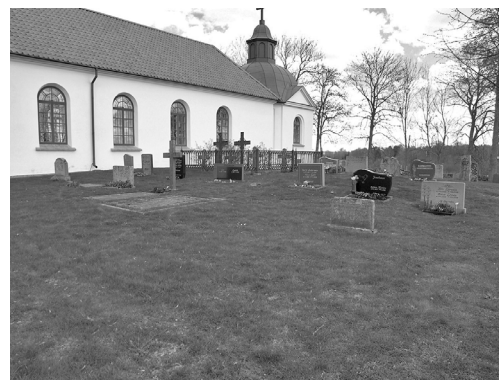
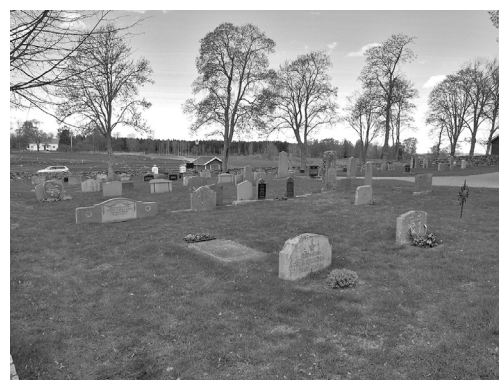
Överst: Kvarter H (närmast), I. Foto 100511:097. Nederst: kvarter G. Foto 100511:080.

Gravvårdarna finns söder, väster och norr om kyrkobyggnaden i rader som löper i nord-sydlig riktning. Raderna är mestadels dubbla, men också enkelrader förekommer. Söder om kyrkan finns ett område med glesare förekomst av gravvårdar, vilket kan knytas till förekomsten av marknära berg här. Kyrkogårdens nordöstra del saknar i huvudsak gravvårdar. Gravvårdarna är indelade i kvarteren A-I med A utmed kyrkogårdens mur mot väster, B-D från väster till öster på kyrkogårdens norra halva, E utmed den södra delen av kyrkogårdens mur mot öster och F-I från väster till öster på kyrkogårdens södra halva.

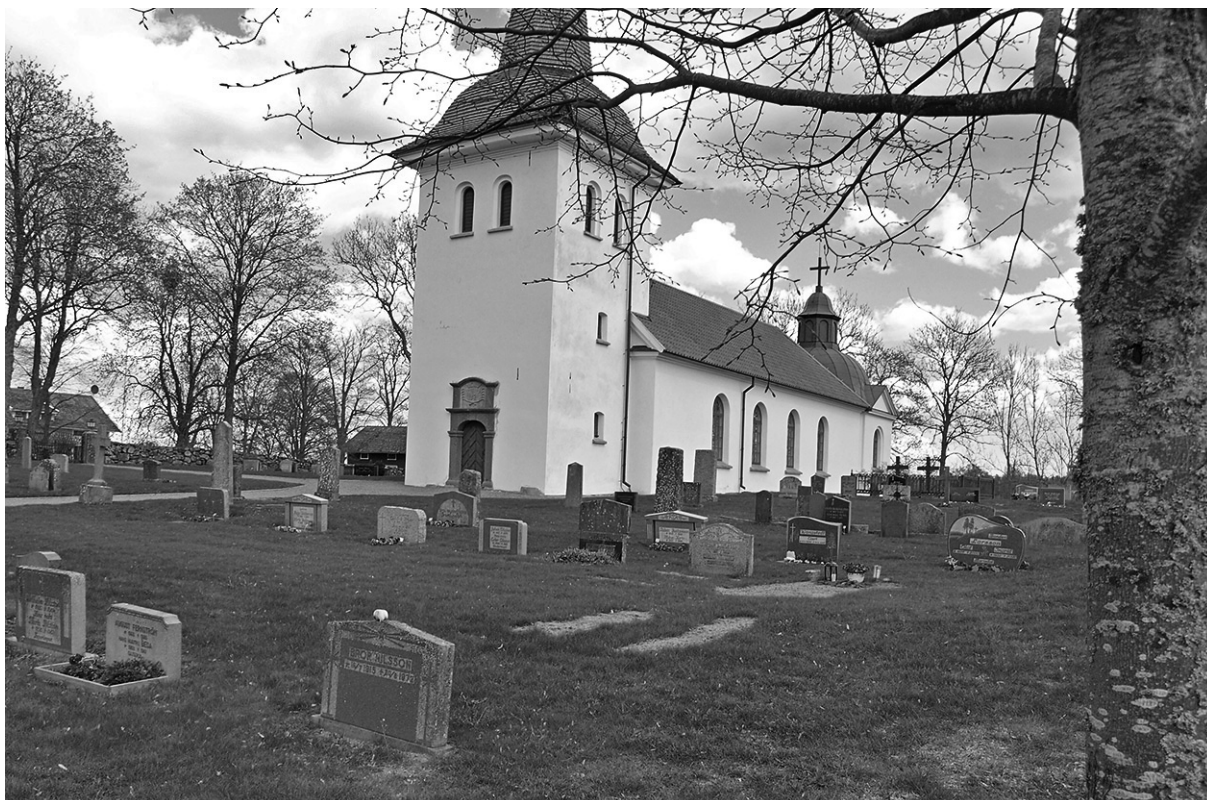
Vy över kyrkogårdens södra och sydvästra del. Närmast i bild kvarter F. Foto 100511:113.

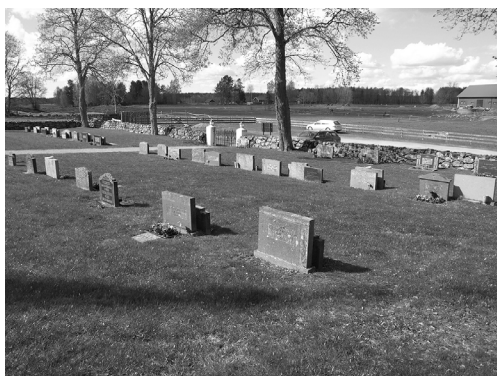
Överst: Kvarter A, B, F. Foto 100511:037. Underst: Tempelgavelmotivet har blåstrats i den mörka stenen. Troligen 1930-tal. Vård C 39-42. Foto 100511:036.

Kvarteren B, C, D och F har en sinsemellan likartad prägel och domineras av låga breda gravvårdar från tiden 1940-1980. (C 29-30) och (C 39-42) är fina exempel på hur det tempelgavelmotiv som utgör grunden för de låga breda vårdarnas gestaltning ibland kom att etsas i stenen. Detta utgör ett av flera olika sätt att stilisera tempelgavelmotivet. I kvarter B finns (B 34-35) från 1938 med titeln *f d korpral* och den fina 1940-talsvården (B 46-47), ett bra exempel på en enkel familjegrav från tiden. Kvarter D består endast av vårdar från 1960- och 70-tal, äldre vårdar saknas helt. Det är inte osannolikt att här tidigare under 1900-talet varit ett område för allmän gravsättning på linje. Inslaget av vårdar från 1900-talets tidigare decennier är större närmare kyrkobyggnaden. Många av de äldre gravvårdarna i ovan nämnda kvarter har formen av höga smala stenar. I kvarter C finns den höga smala (C 4-7) från 1904 med titeln *lantbrukare* och härkomst från den närliggande Pilagården. Vården kombinerar två populära stildrag i tiden: den polerade mörka graniten på framsidan och de naturromantiskt råhuggna sidorna. (C 33-34) är en av kyrkogårdens få kalkstensvårdar,

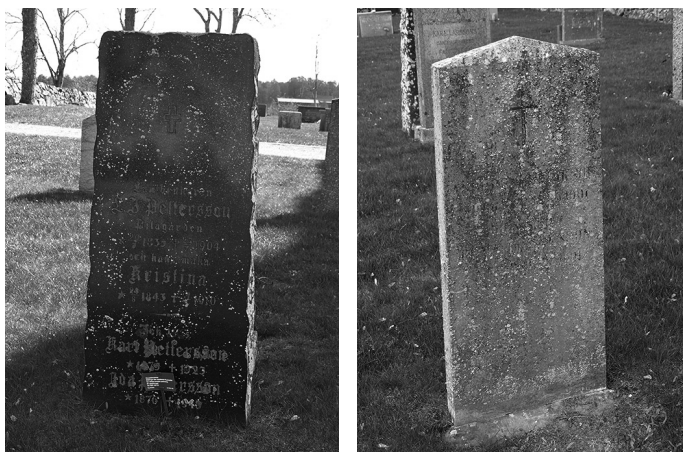
Längst till vänster: Vård C 4-7 med titeln lantbrukare, datering 1904. Foto 100511:027. Till vänster: Vård C 33-34, i kalksten med datering 1901. Foto 100511:034.

stilenligt tunn och med dateringen 1901. I kvarter F finns flera vårdar som pekar mot att området åtminstone delvis upplåtits som allmänt område, d v s för gravsättning på icke köpt gravplats. De tre kvinnovårdarna (F 48), (F 50) och (F 56), de två sistnämnda daterade till 1925 respektive 1945 bär genom sin status som ensamgravar, kvinnovårdar och via de små stenarna det allmänna områdets kännetecken.

| ken nr | beskrivning | urnval | text | år | titel | plats | åtgärd |
|---|---|---|---|---|---|---|---|
| C 4-7 | | 1 | | 1904 | lantbrukaren | Pilegården | rengöres |
| C 33-4 | kalksten | 2 | | 1901 | | | rengöres i samråd med konservator |

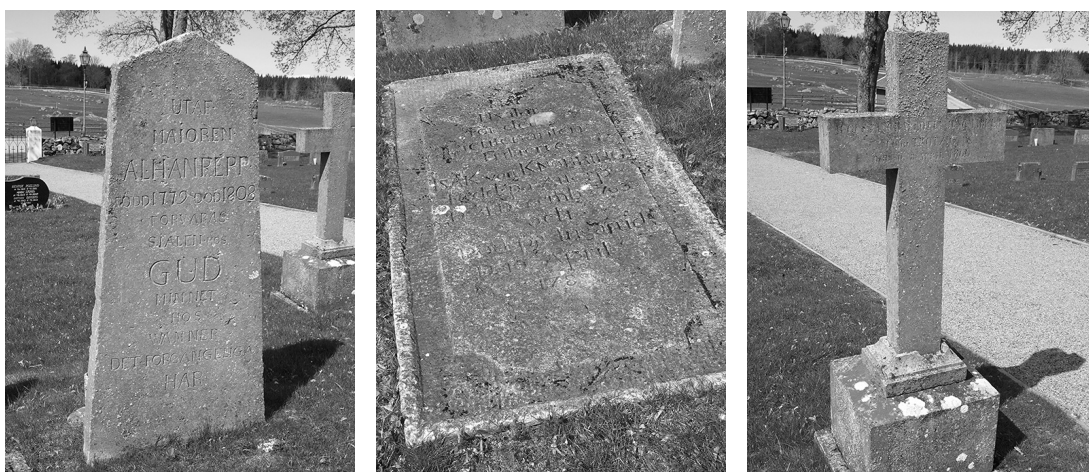
Nära huvudgången i väster finns ett mindre område med äldre vårdar. Övan vänster: Vård INR 15, titel major, datering 1808. Övan mitten: Vård INR 16, titel liutenant (löjtnant) och friherre, datering 1789. Övan höger: Vård G 1, datering 1866. Foto 100511:66, 67, 65.

| ken nr | beskrivning | urnval | text | år | titel | plats | åtgärd |
|---|---|---|---|---|---|---|---|
| G 1 | kalksten | 1 | Augusta Charlotta Jungmarkter född<br>Trolstegs, död d 8 april 1866 | 1866 | | | rengöres i samråd med konservator |
| G INR 15 | kalksten | 1 | | 1808 | majoren | | rengöres i samråd med konservator |
| G INR 16 | häll, kalksten | 1 | | 1789 | | Ingarrud | |

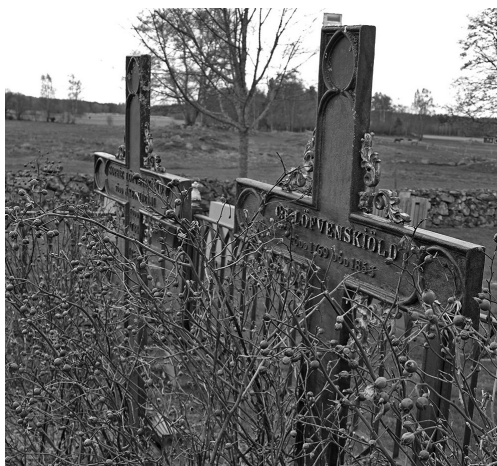
Ovan: Såväl kors som omgärdning har utförts i gjutjärn. Vård H 39-42, datering 1850-1880.

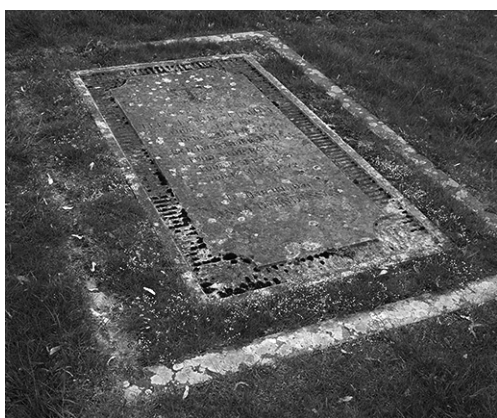
Ovan: Kalkstenshäll med titlarna *generalmajoren* och *trotjänarinnan*. Vård H 8-9, datering 1934.

I kvarter H rakt söder om kyrkans långhus kompletteras vårdar från 1900-talets mitt av sentida vårdar från 1990-2000-tal. De två kalkstenshällarna (H 6) och (H 8-9), varav den ena ramomgärdad, är daterade 1934 respektive 1972 men har en gestaltning som redan sett till den äldsta dateringen är bakåtblickande. På hällarna finns titlarna *godsägaren* respektive *generalmajoren* och *trotjänarinnan*. Den sistnämnda titeln leder oss tillbaka till ett förgånget tjänarsamhälle, där den tjänande kunde bli en del av sammanhanget till den grad att personen vid sitt frånfälle fick sin sista vila inom familjegraven. Inom kvarter H finns kyrkogårdens paradgravvård, den staketomgärdade (H 39-42) med grusad yta och fyra kalkstenskors samt två höga gjutjärnskors. Vården, som är knuten till släkten Löfvenskiöld, är en tydlig representant för Berga som herrgårdssocken och dateringen är 1850-80-tal. Denna gravvård dominerar både genom gestaltning, storlek och höjdläge området söder om kyrkan.

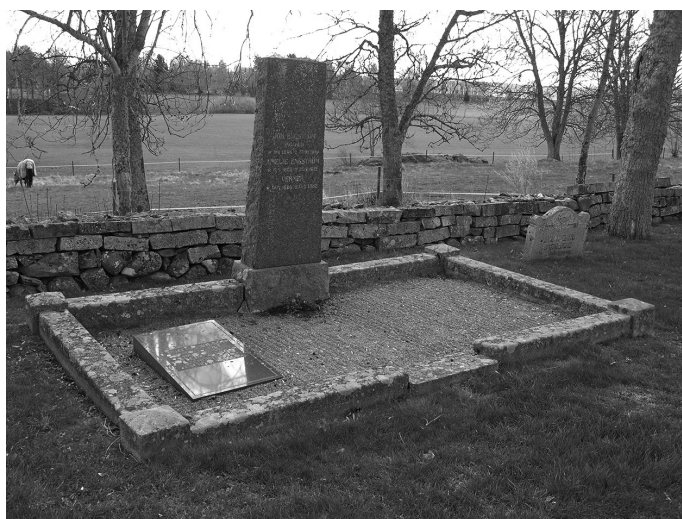
Höger: Vård E 12-15, datering 1919. Foto 100511:053.

äldsta vårdar finns. Det innebär att man här kan se ett större inslag av de höga smala stenvårdar som var vanliga under 1900-talets tidigare del. Exempel på detta: (E 12-15) från 1919, högre i röd granit med grovhuggna sidor och pole-rad framsida och väl integrerad i en kraftig stenram med hörnstolpar, (INR 20) från 1931 med fornnordiskt inspire-rad dekor i form av ett solkors och (I 35) i mörk granit med asymmetriskt krön och med koppling till herrgården Brod-derud under Säby. Av stort intresse är också kalkstenskor-set (INR 19) med så tidig datering som 1873 och rest till minne av en ung flicka. En annan vård som bör omnämnas är också (I 15-16) med stenram och datering 1945. En stor, påkostad vård över änkefru med dotter och dotterson; en rollbesättning som många gånger gavs betydligt enklare gravminne än så.

| ken nr | beskrivning | urnval | text | år | titel | plats | åtgärd |
|---|---|---|---|---|---|---|---|
| E 12-15 | stenram | 1 | | 1919 | | Ingarrud | rengöres |

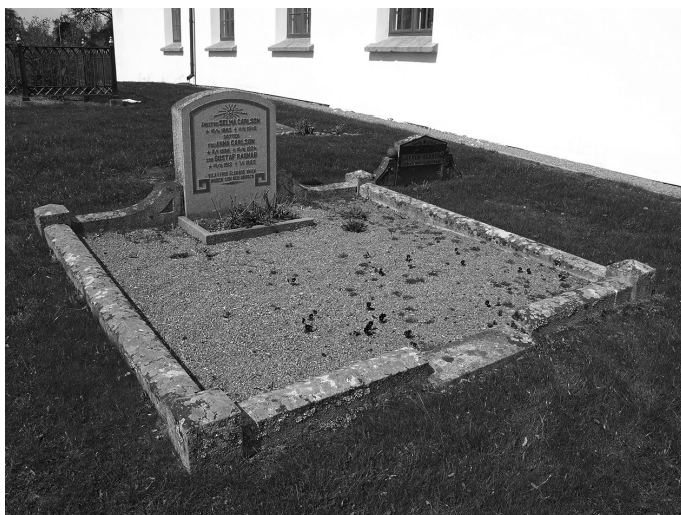
*Vänster: Vård I 15-16 med titel änkefru, datering 1945. Foto 100511:102.*

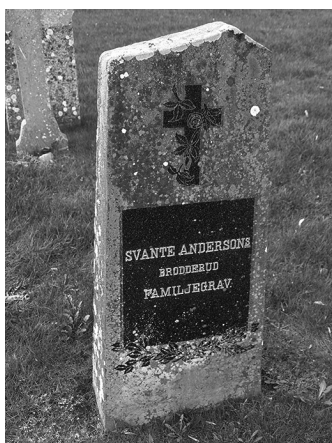
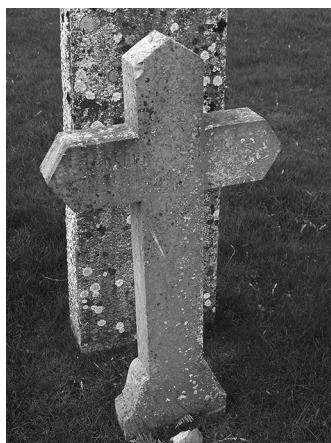
*Längst till vänster: Vård I 35. Vänster: Vård I 15-16, en barnvård med datering 1873. Foto: 100511: 105, 104*

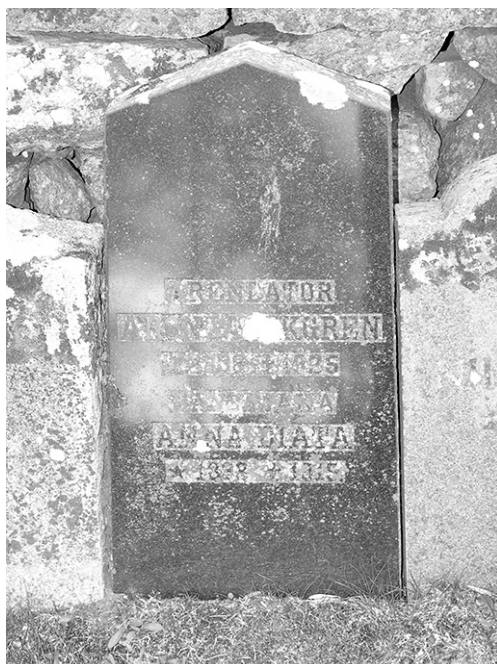
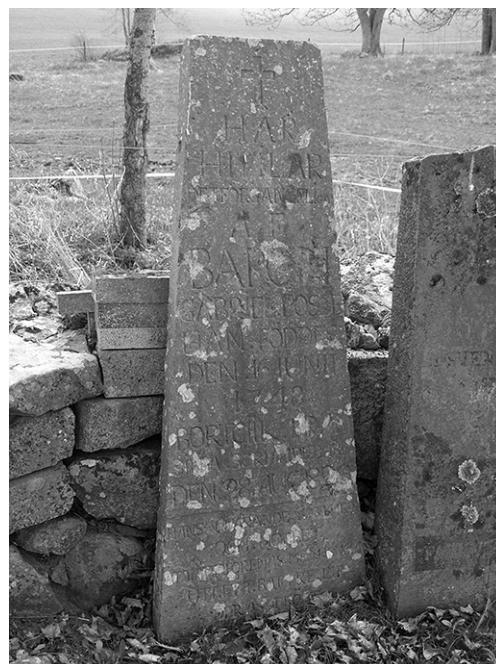
Ett antal av kyrkogårdens mer kulturhistoriskt intressanta gravvårdar har avlägsnats från ursprunglig plats och åter-finns lutade mot kyrkogårdsmuren i öster. I det nordöstra hörnet finns (INR 1 – INR 10). Av dessa kan särskilt fram-hållas (INR 1) med datering 1914, (INR 2) med datering 1936 och (INR 7) från 1925 och med titeln *arrendator*, liksom inte minst den lilla kvinnovården (INR 9) från 1917 med dekor i relief.

På motsvarande plats i kyrkogårdens sydöstra hörn finns ytterligare fyra gravvårdar (INR 11 – INR 14). Här utmärker sig (INR 11), en hög, tunn kalkstensvård med avsmalnande form. Detta är en av kyrkogårdens absolut mest kulturhisto-

Flera vårdar av högt kulturhistoriskt värde finns utmed kyrkogårdsmuren. Ovan: vänster: Vård INR 7 med titeln arrendatorn och dateringen 1925. Ovan höger: Vård INR 11, titel baron, datering 1820.

riskt värdefulla vårdar. Som enda gravvård på kyrkogården refererar den till släkten Posse vid Hassle-Säby. Texten lyder "Här hvilar det förgängliga af Baron Gabriel Posse. Han föddes den 16 Junii 1748, bortgick från --- den 28 Aug 1820. Hans --varande --- och hoppet att återförenas med honom uti ett bättre lif deras tröst." Den höga (INR 12) i mörk granit och med brutet krön har en gestaltning som mycket tydligt placerar den tidsmässigt till 1900-talets första decennier. Hällen (INR 13) bär titeln nämndeman.

| ken nr | beskrivning | urnval | text | år | titel | plats | åtgärd |
|---|---|---|---|---|---|---|---|
| D INR 7 | | 1 | | 1925 | arrendator | | lämplig placering utreds |
