BYGGNADSHISTORISK RAPPORT 2011:3

FÖRSLAG TILL  
BEVARANDEPLAN  
FÖR KYRKOÅRDARNA I  
AMNEHÄRAD-LYRESTADS PASTORAT

ENÅSA KYRKOÅRD

Andreas Hansen

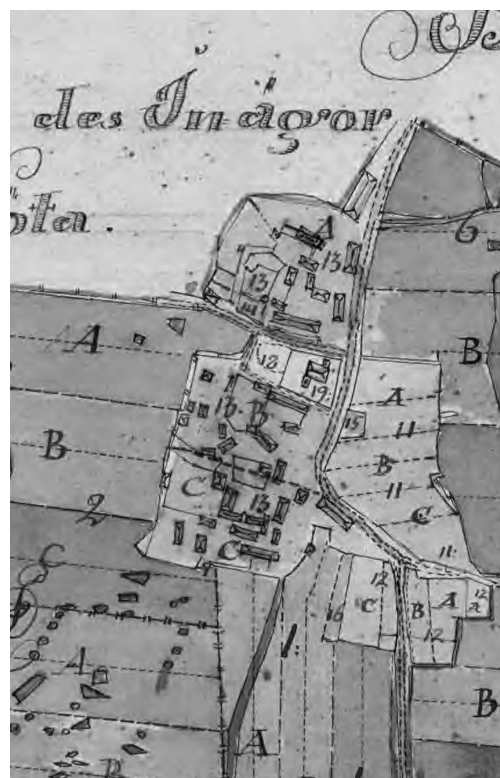
*Laga delning 1777. Här framgår tydligt det stora antalet byggnader som ingick i bymiljön Enåsa, belägen norr och söder om kyrkan (betecknad med nummer 19 i bild).  
Lantmäteriet.*

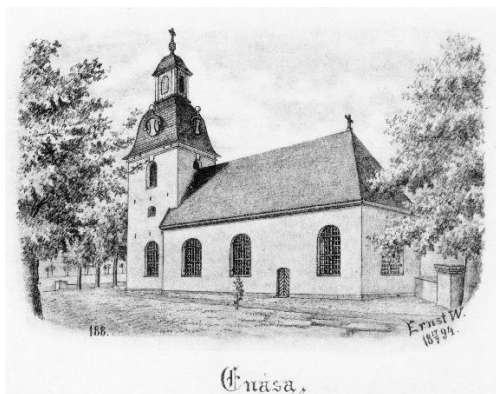
*Kyrkan avbildad av Ernst Wennerblad 1894.*

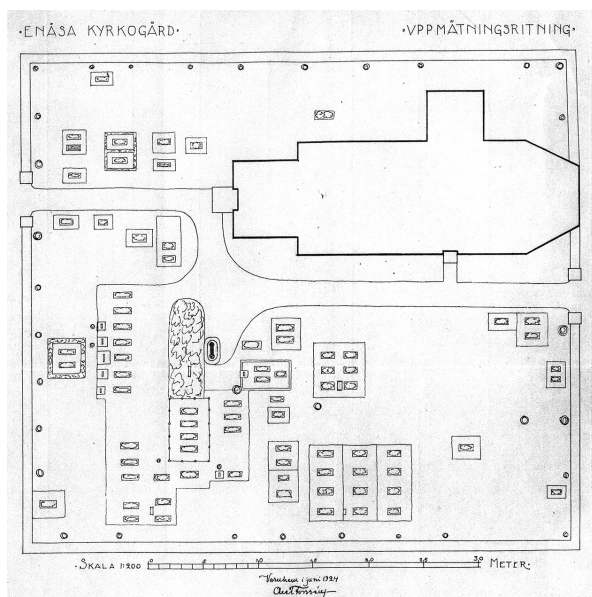
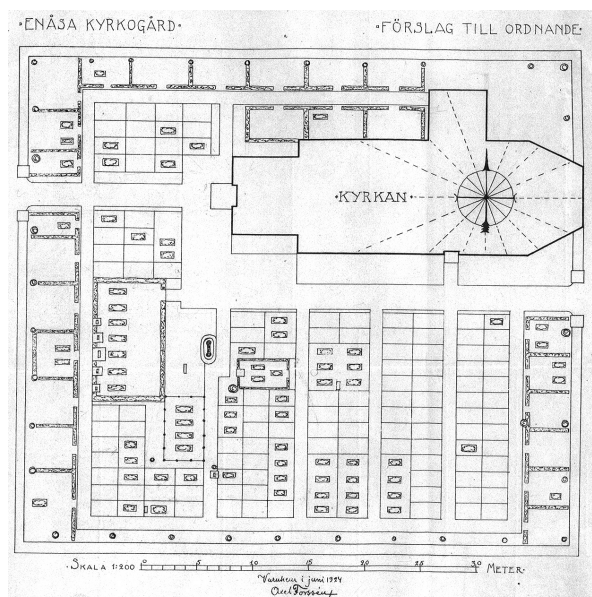
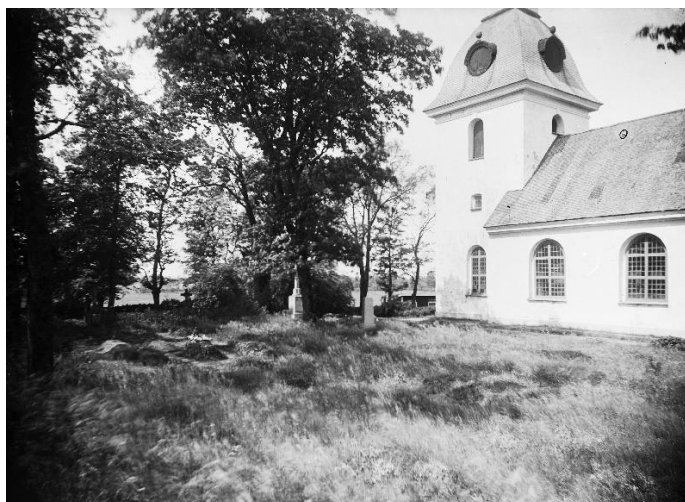
Ovan till vänster: Arkitekt Axel Forsséns uppmättningsritning från 1924. Ovan: Förslaget till ordnande av kyrkogården. Arkivhandlingar, ATA. Vänster: Foto taget av arkitekt Axel Forssén, möjligen inför det förslag till ordnande av kyrkogården han upprättade 1924. I det högruxna gräset på kyrkans sydsida kan ett antal be vuxna gravkullar skönjas. KALLA PÅ BILD.

vilka bör ske i rätta, åtminstone dubbla rader i nord-sydlig riktning. "Gångarna utläggas med hänsyn till redan befintliga och vårdade gravar, så att dessa icke behöfva flyttas. Äldre icke vårdade gravar jämnas med marken", heter det. Utmed västra, norra och östra murarna anläggs en enkel rad av större gravplatser vilka omgärdas av häckar. Gångar parallella med respektive mursträckning bör löpa också framför dessa gravplatser. Axel Forsséns förslag till "ordnande av kyrkogården" godkändes 1926. Av den karta över kyrkogårdens plan som tas fram 1924 framgår att på kyrkogården finns ett stort antal gravvårdar i form av kullar. Gravvårdar finns vid denna tid framför allt i den västra och sydvästra delen av kyrkogården.

Av dagens kyrkogård att döma kom området söder om kyrkan att ordnas i dubbla rader enligt Forsséns plan och åtminstone tre grusgångar anlades i nord-sydlig riktning. Av de stora, häckomgärdade gravplatser planen skisserar syns däremot inga spår. Nyss nämnda grusgångar har idag lagts igen till gräsmatta.

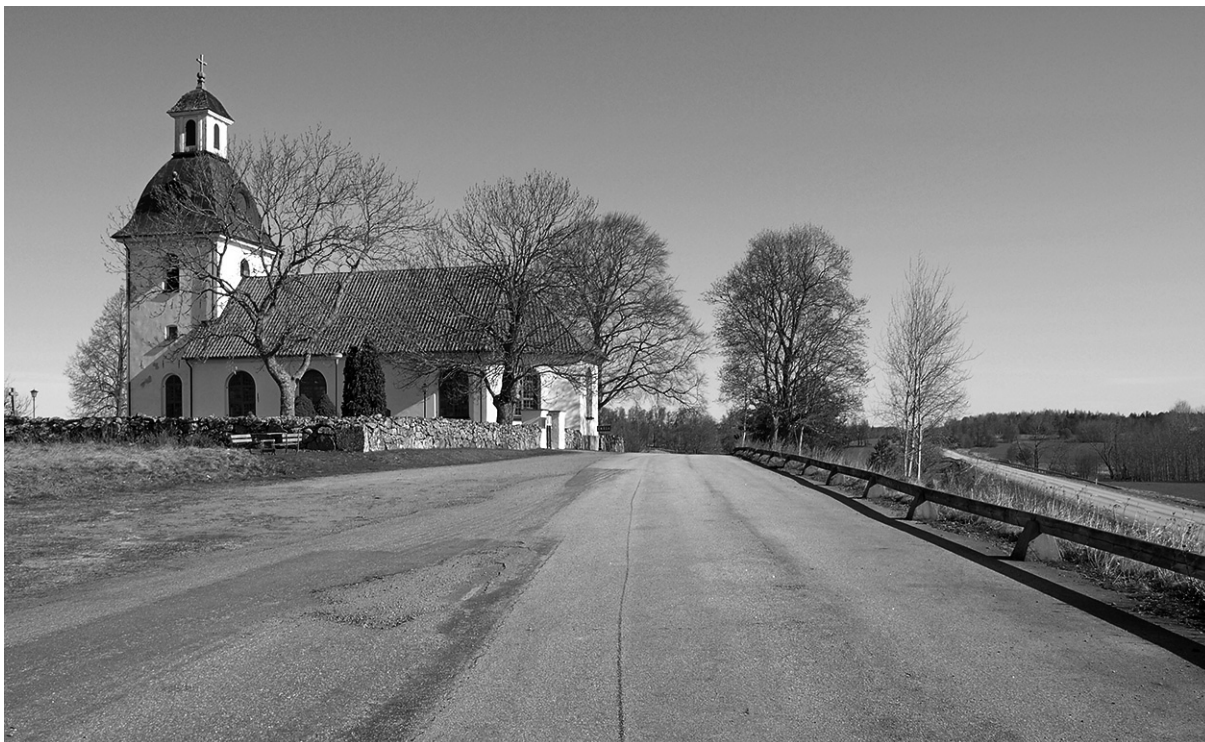
delbart öster om kyrkogården löpte den gamla landsvägen, vars sträckning och karaktär fortfarande är mycket tydlig på kyrkokullen. Hela kullen utgör platsen för Enåsa gamla bytomt och på platsen fanns så sent som på 1870-talet enligt Häradskartan ett stort antal byggnader. Kullen utgör med anledning av detta fornlämningsområde (se ovan). Marken kring kyrkogården är idag gräsmark som delvis är betad. Söder om kyrkogården uppvisar floran genom förekomsten av syrenbuskage och vådrädd tydliga spår av bymiljön.

*Enåsa kyrka. Den gamla landsvägen stryker tätt invid kyrkan och kyrkogårdens östmur. Den nya vägen löper parallellt med den gamla, strax nedanför åsen. Foto 100503:5.*

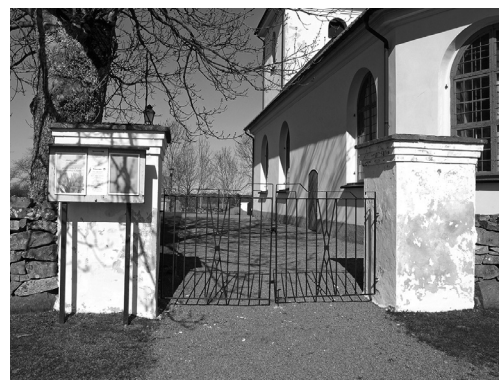
Kyrkogårdens östra entré finns strax söder om kyrkobyggnaden och den västra mitt för kyrkans torn. Vid entréerna finns dubbla svartmålade smidesgrindar som är hängda på mycket kraftiga fyrsidiga stenstolpar som putsats och infärgats i vitt. Stolparna kröns av kalkstensplattor och krönet trappas av stegvis till själva stolpens omfång.

*Entrén i öster. Foto 100503:24.*

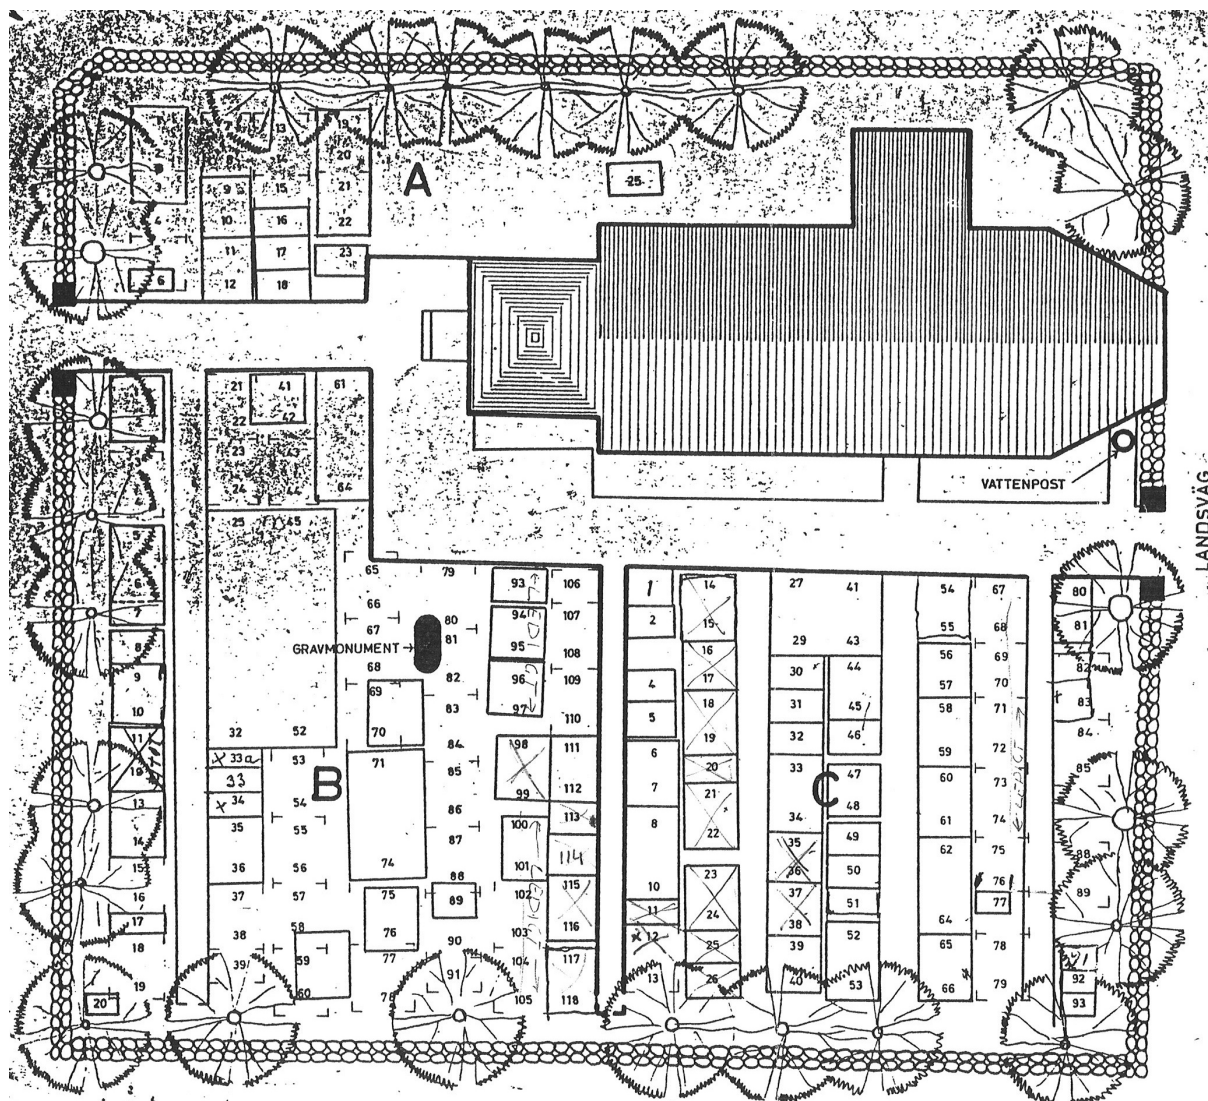
sydvästra hörnet en lind, närmast landsvägen i öster från söder en ask, en ask vid entrén samt en bok på nordsidan om kyrkan.

Avgränsningen får sammanfattningsvis sin karaktär av den omsorgsfullt arbetade muren på den representativa östra sidan liksom av de bastanta stolparna kring entréerna. De kvarvarande träden är viktiga element som bidrar något till att skänka kyrkogården en avgränsad rumslighet. Av särskild betydelse är de tre grövre träden utmed kyrkogårdens östra sida.

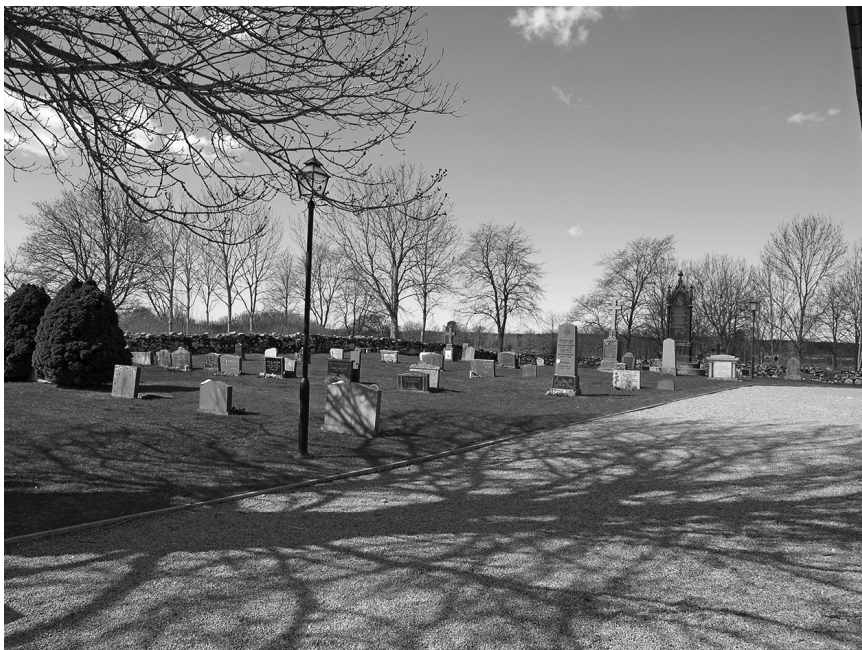
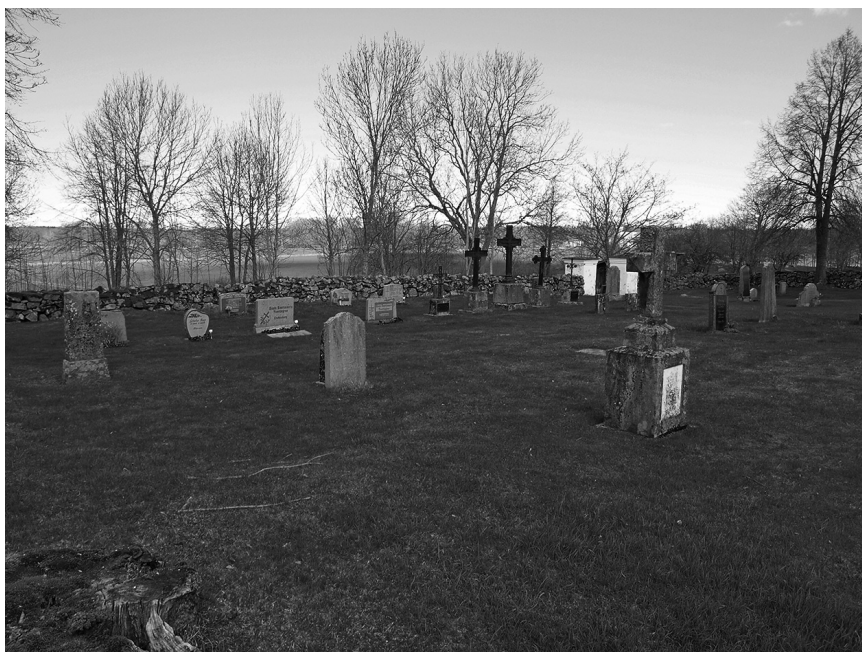
*Överst: Kvarter C, söder om kyrkan.  
Underst: Kvarter B, sydväst om kyrkan. Foto 100503: 95, 77.*

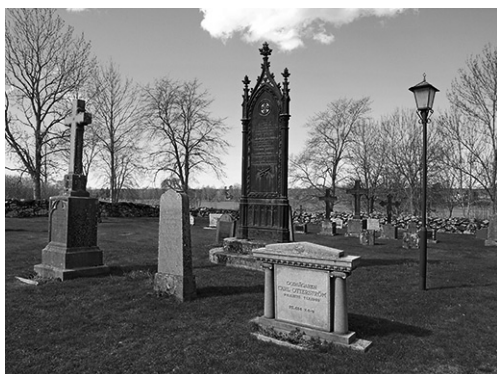
Kvarter B, utsnitt. Foto 100503: 83.

kyrkogårdens entré i väster har lagts igen och samma sak gäller troligen för tre tvärgångar genom kvarteren B och C.

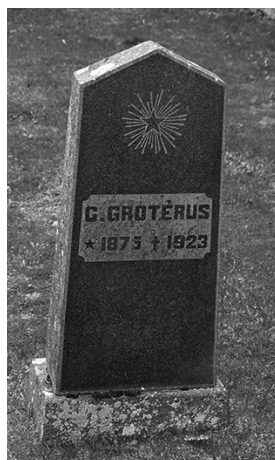
Överst: Tidstypisk, enkel vård från 1920-talet. Låg men med vertikal grundform, spetskrön, sidor avsmalnande uppåt. Vård A 25. Underst: Fin stenramvård med integrerat textfält. Sekundärt fylld med betong. Vård A 6, datering 1883, titel regementsveterinären. Foton 100503: 90, 86.

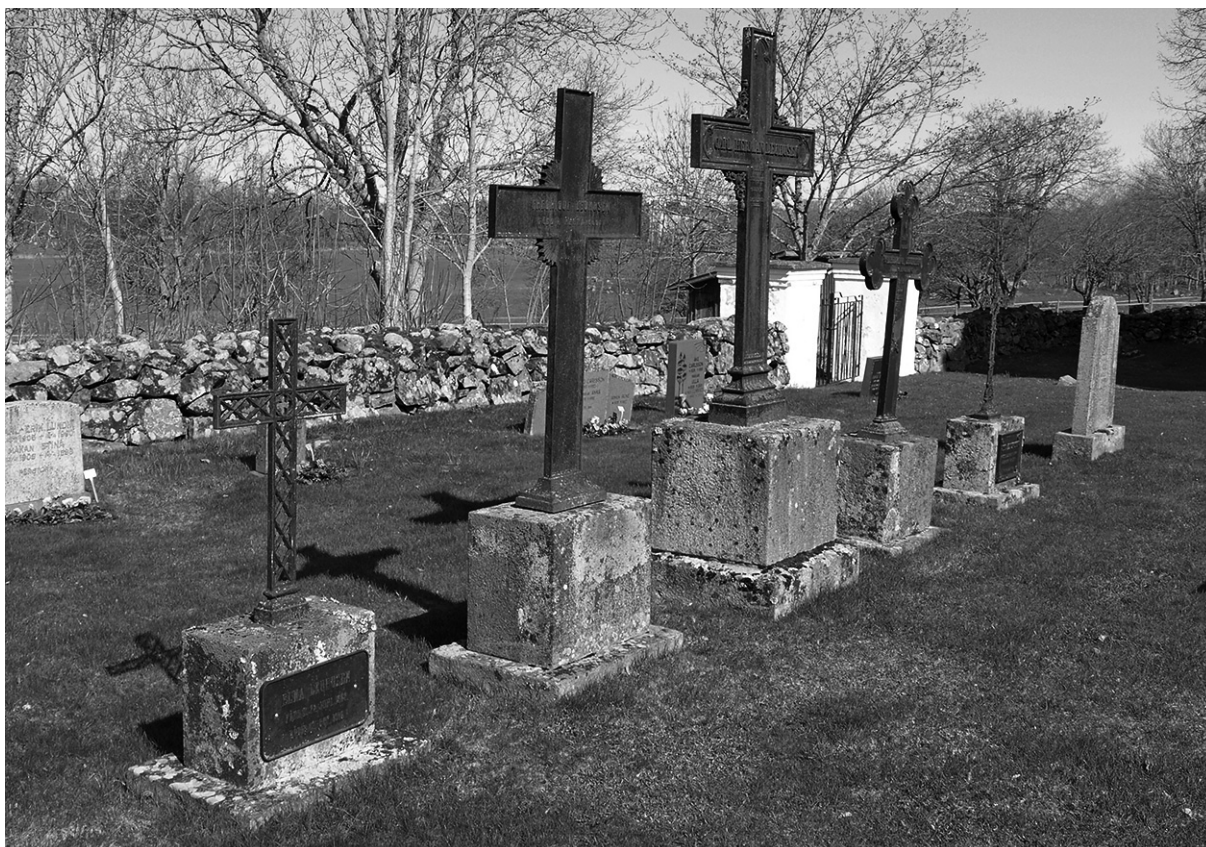
grupp finns några mer lågmälda vårdar från 1910-tal respektive 1900-talets mitt (B 25-32, B 46, B 47) som också har koppling till Börstorp. Kronan på verket utgörs av det helt dominerande gravmonumentet i gjutjärn med inskriften *"Till minne af öfverste lieutenanten och riddaren af Kongl. Svärds orden högvälborne friherre Anton von Knorring född 8 sept 1766, död 17 maj 1834, samt dess maka Augusta Spens född 29 nov 1781, död 17 april 1857, af tacksamma barn och barnbarn."* Ovan nämnda vårdar är av avgörande betydelse för att tydliggöra den starka kopplingen mellan det närbelägna Börstorps slott och Enåsa kyrka.

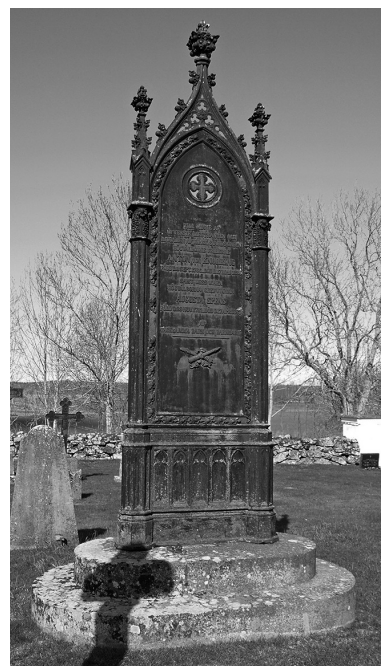
Överst: Vård B 25-32 med koppling till Börstorps slott. Datering omkr 1850-1900. Underst: Minnesvård INR 1, datering 1857, titlar löjtnanten, riddaren och friherren. Foton 100503: 56, 62.

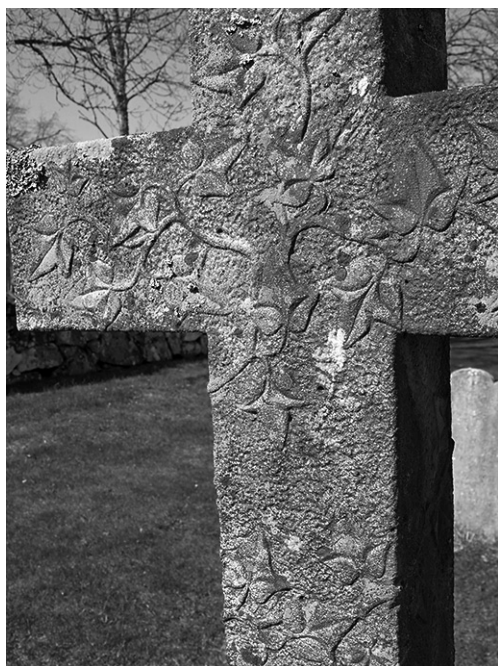
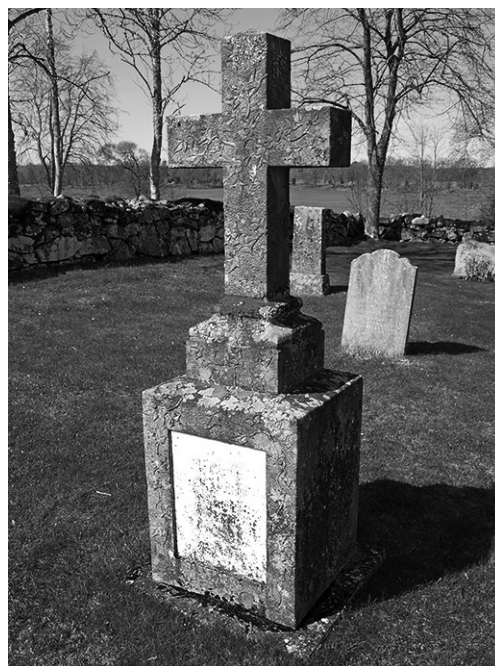
Bland övriga gravvårdar som bär fram kvarterets karaktär kan lyftas fram några exempel. (B 89) är ett stort stenkors med mycket fint arbetad yta, helt beströdd med akantusslingor. Inskriftsfältet på postamentet utgörs av en marmorplatta och minner om *"Fröken Albertina v. Knorring 1805-1890"*. Även denna vård knyter således an till Börstorps slott. (B 96-97) är också ett stort stenkors. Här är det inte minst titeln som bär fram gravvårdens kulturhistoriska värde: *"Här vilar Befallningsmannen G Otterström, 1839-1920 och hans maka Charlotta 1843-1879 sonen Carl Petrus 1874-1918"*. Titeln är här troligen använd för att beteckna en förvaltare av något slag. Sannolikt finns även här en direkt koppling till Börstorps slott och en befattning som förvaltare av godssets drift som helhet eller någon del därav. (B 75-76) från 1918 är ett exempel på hur också ensamstående kvinnor utanför det samhällsskikt som representeras av Börstorps slotts innehavare tillägnas en gravvård, något som långt ifrån alla gånger var fallet. Här finns dessutom två generationer kvinnor, varav en lärarinna: *"Här vilar stofet av änkefru Stina Bodén från Trökörna 1838-1912 samt hennes dotter f.d. lärarinnan vid Örvallsbro skola Kristina Bodén 1861-1948."* Den höga

Vård B 89, datering 1890. Foton 100503: 68, 69.

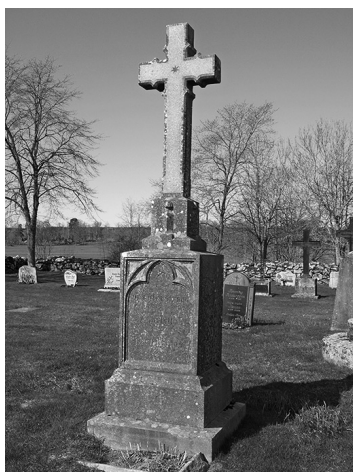
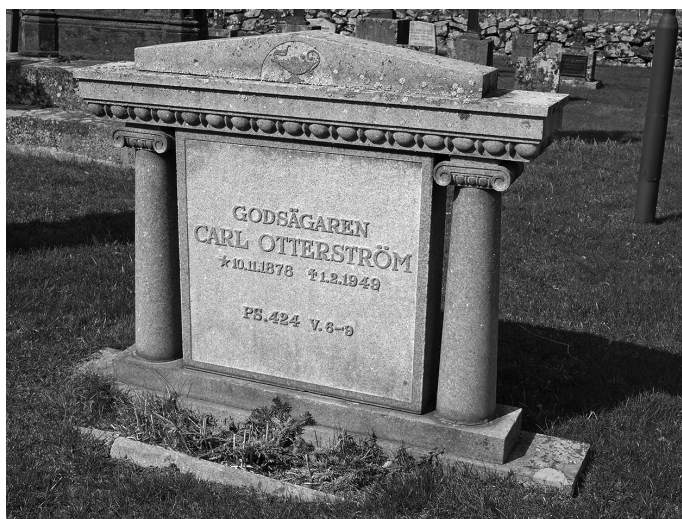
Det s k tempelgavelmotivet är mycket vanligt på gravvårdar kring 1900-talets mitt. Här mycket tydligt artikulat. Vård B 93, datering 1949, titel godsägaren. Foto 100503: 75.

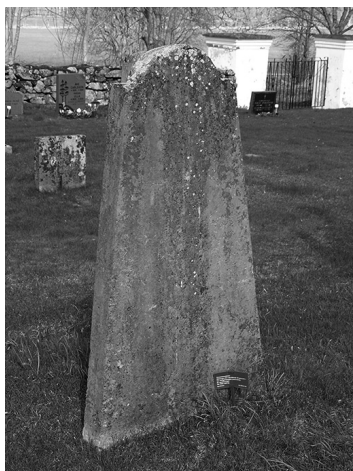
Överst: Vård B 96-97, datering 1918, titel befälningssmannen. Underst: Vård B 69. Foton 100503: 72, 61.

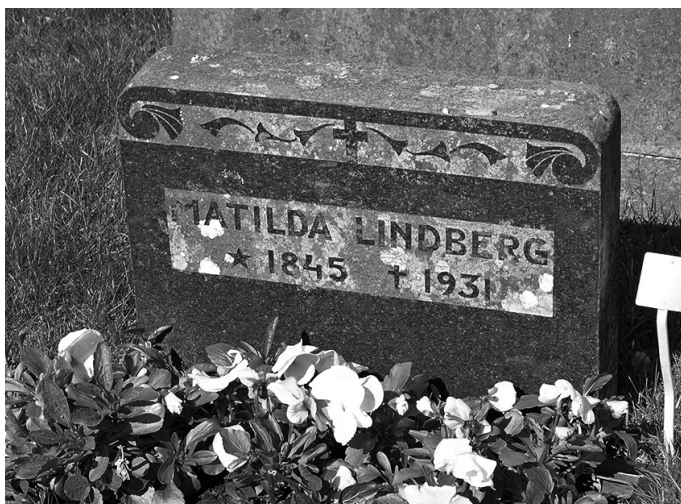
*Ett antal kvarstående små ensamvårdar kan vara spår från ett område för allmän begravning på kyrkogården. Vård (vå-hö) C 20, C 26, C 16-17. Datering 1931, 1920 resp. 1921. Foton 100503:28, 26, 27.*

enskilda gravar tillämpats. Indikatorer på detta är några små stenvårdar från 1920- och 30-tal (C 2, C 16-17, C 20, C 26). Samtliga dessa vårdar är också kvinnogravar. Ensamstående kvinnor var en befolkningskategori som ofta gravsattes i de sk allmänna områdena. Ytterligare en, något yngre, kvinnovård är (C 46) från 1943. (C 47-48) exemplifierar på ett fint sätt en enkelt men elegant gestaltad vård från 1940-talet. Från samma decennium men med annat formspråk är (C 27-29-41-43), en stiliserad obelisk som med det etsade blommotivet i den mörka stenen snarast knyter an till ett vanligt uttryckssätt hos gravvårdar från de närmast föregående decennierna. Till värden har också i sen tid fogats en porträttmedaljong. I kvarteret finns en stenramsomgärdad vård (C 60-61). Dess yta har planterats med gräs och ramen ligger i nivå med markytan. Inskriftstavlan flankeras av stora tujor. En vanlig åtgärd under lång tid har varit att avlägsna stenram och grusyta från 1900-talets stenramgravar. Det tydligaste exemplet på detta inom kvarter C utgörs av (C 52-53) från 1940-talet med dominant, tidstypisk kvarstående gavel. Titlar som bidrar till att berika kyrkogårdsmiljön inom kvarteret är *godsägare*, *sjöingenjör* och *bildhuggare*.

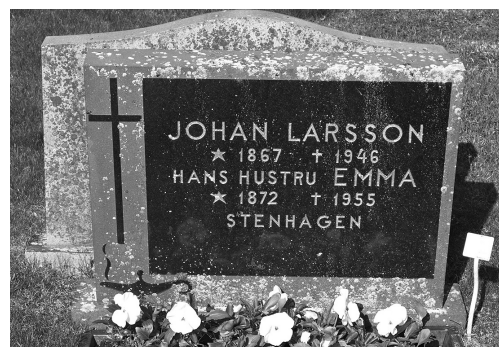
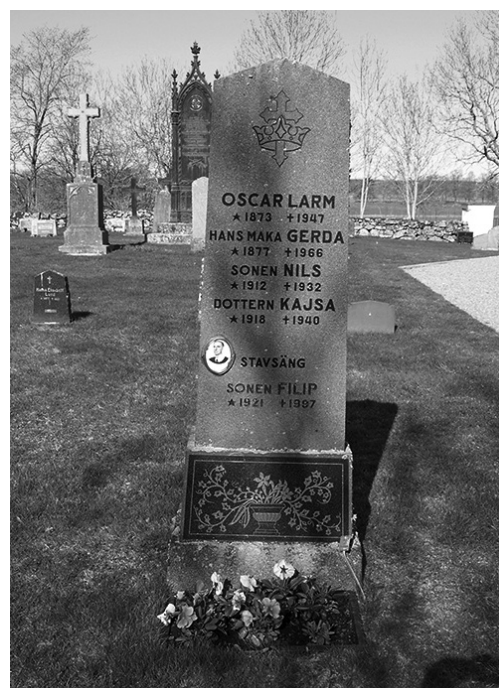
*Överst: Tidstypisk, enkel låg bred 1940-talsvård. Vård C 47-48. Underst: Vård C 27 29 41 43. Foton 100503:32, 30.*

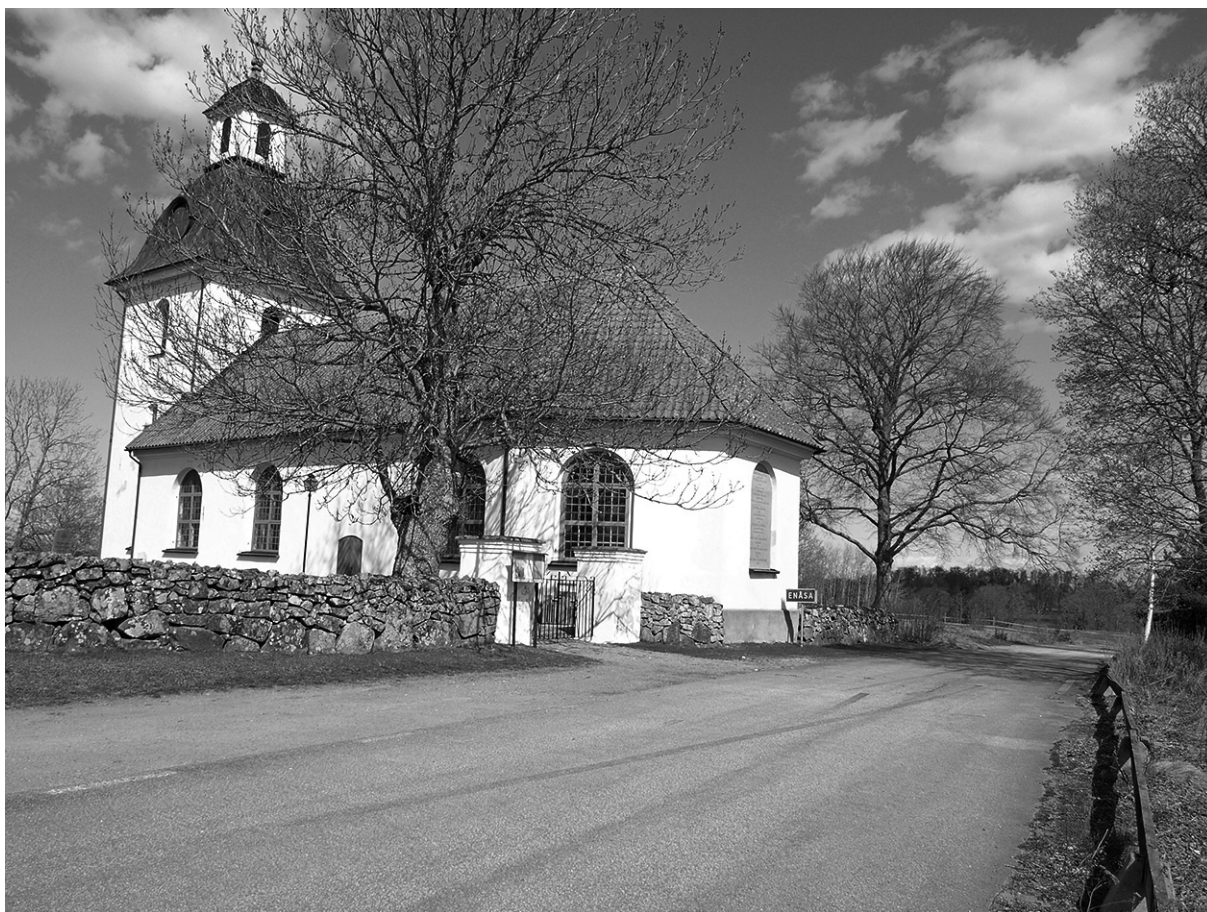
*Foto 100503:105.*

sig en grupp stora gjutjärnskors från tiden omkring 1850-1900 och ett gravmonument i gjutjärn från 1834. Även andra gravvårdar, framför allt i kvarter B i kyrkogårdens sydvästra del, har anknytning till Börstorps slott.
