UNDERSVIKS KYRKAS INREDNING

Kulturhistorisk utredning

HÄLSINGLANDS MUSEUM

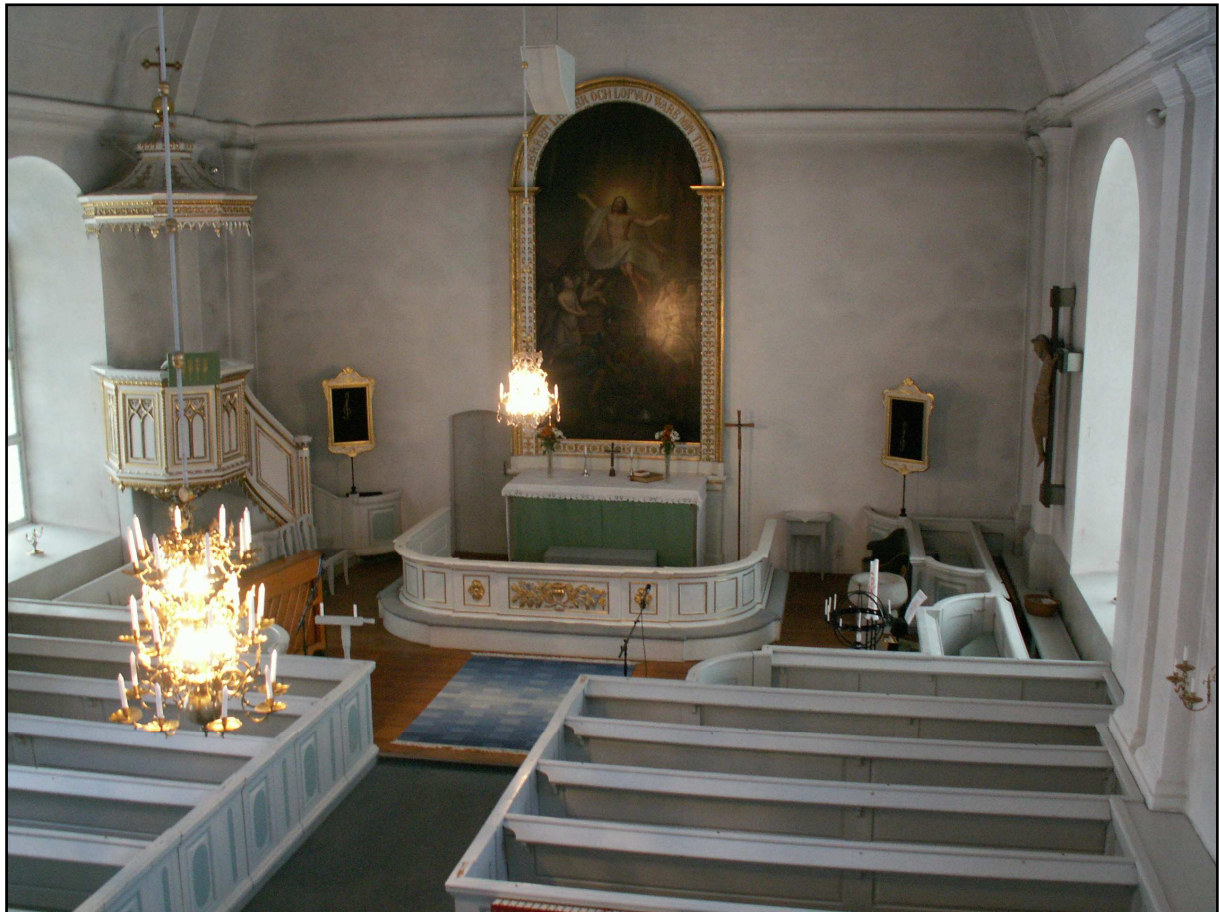
Nuvarande interiör, Undersviks kyrka.

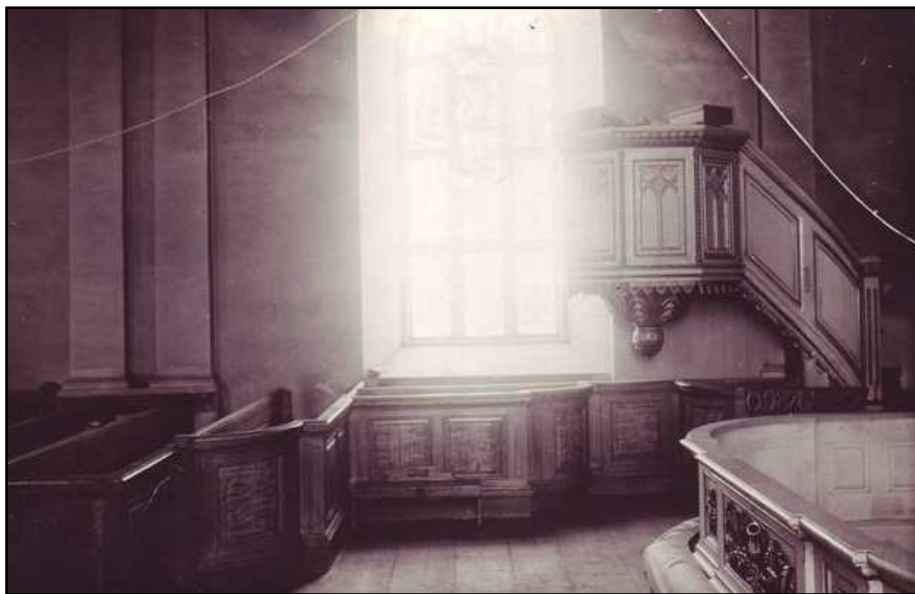
Foto före 1928, lägg märke till bänkarnas målning!

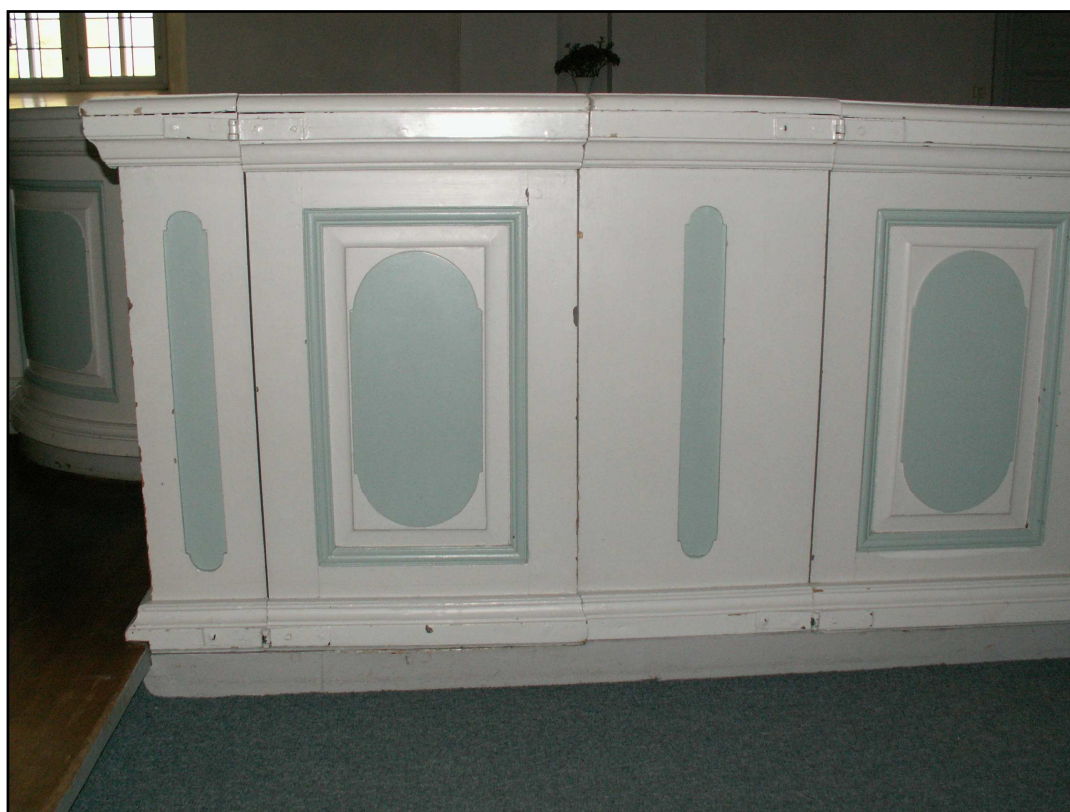
Bänkinredningen från 1790, Södra kvarterets främre del. Bänkgavlarna breddades 1928. Ursprungliga gavelbredden ses på bänkskärmen mot koret (till vänster på bilden). Lägg märke till spegelfyllningarnas rundade hörn.

Kyrkan restaurerades efter ett förslag av arkitekten Carl Bååth i Bollnäs. Förändringarna i kyrkorummet var främst borttagande av värmeapparat, omändring av bänkarna (breddning av gavlarna, minskande av antal och lutning av bänkryggarna), ommålning och omläggning av golv med bevarande av äldre golvplank i koret. Uppmättningsritningen visar att koret ursprungligen låg två trappsteg högre än långhuset. Förslaget som Bååth upprättade visar att koret och långhuset skulle ligga i samma nivå. I samband med renoveringen sänktes koret ett trappsteg.

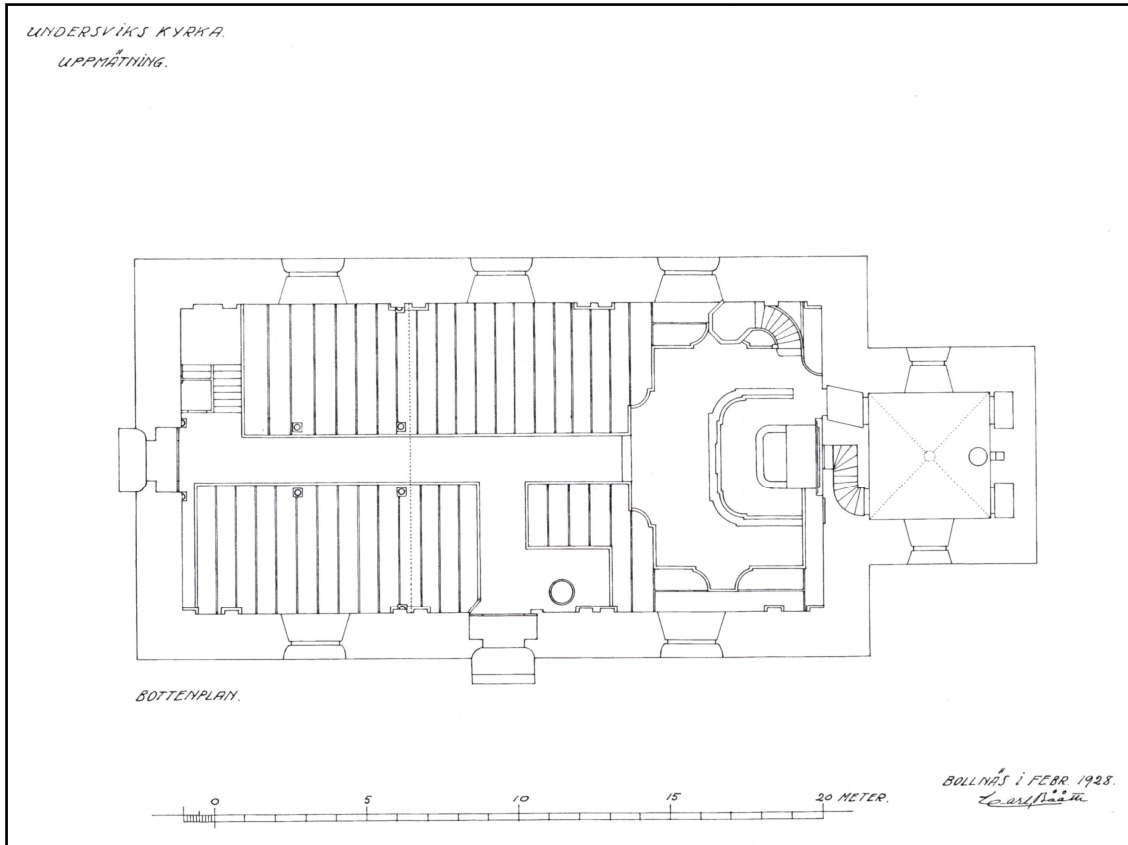
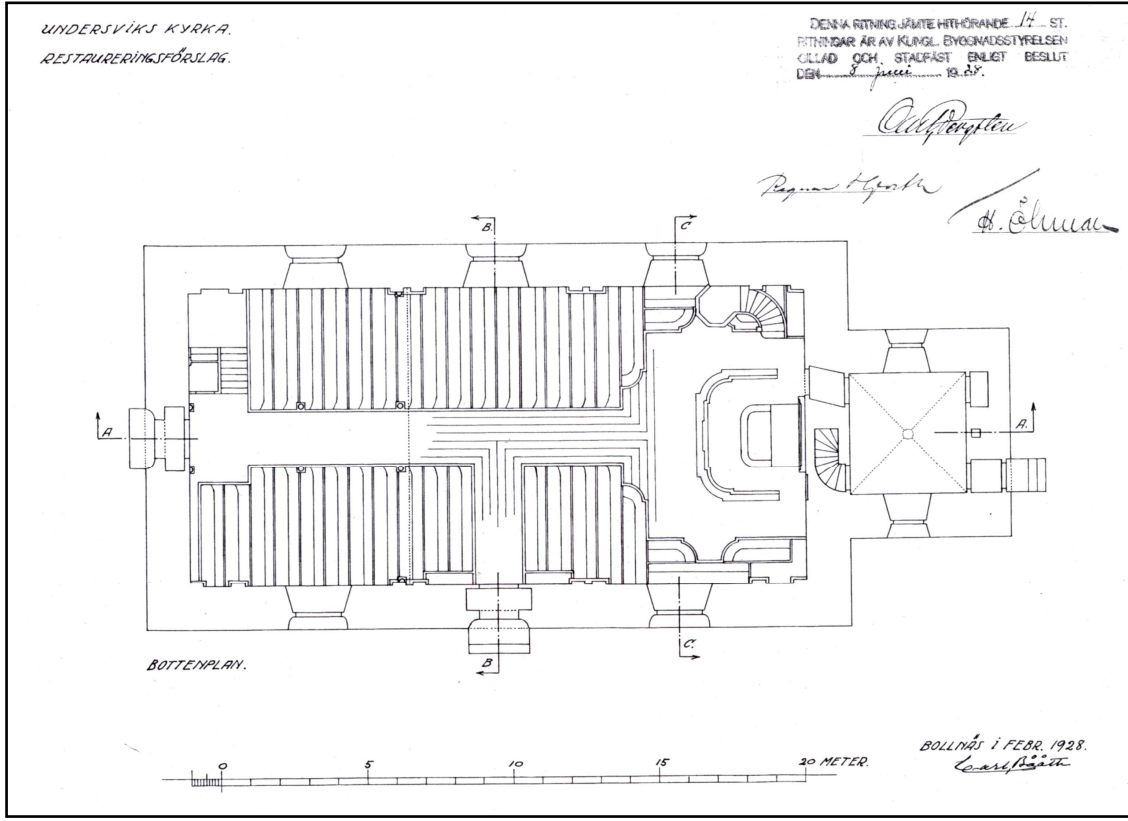
Ovan: Uppmättningsritning av Carl Bååth från 1928. Nedan: Carl Bååths ombyggnadsritning inför 1928 års renovering.

År 1889 inköptes en värmeapparat till kyrkan. Denna placerades på södra väggen strax öster om södra ingången. Den innebar en mindre förändring i bänkarna (se uppmättningsritning 1928).

Enligt uppmättningsritningen från 1928 sträckte sig läktaren ursprungligen över en tredjedel av kyrkorummet. Den bars av två par kolonner placerade invid mittgången inom bänkkvarteren samt ett par halva kolonner som står mot västra väggen. Spår syns i golvet där det främsta paret kolonnens baser varit placerade. På läktarskärmens framsida var sju fyllningar dekorerade med skulpterade ornament. Det mittersta var ett mera utarbetat stilleben med bland annat en uppslagen bok. De övriga var enklare bladornament.

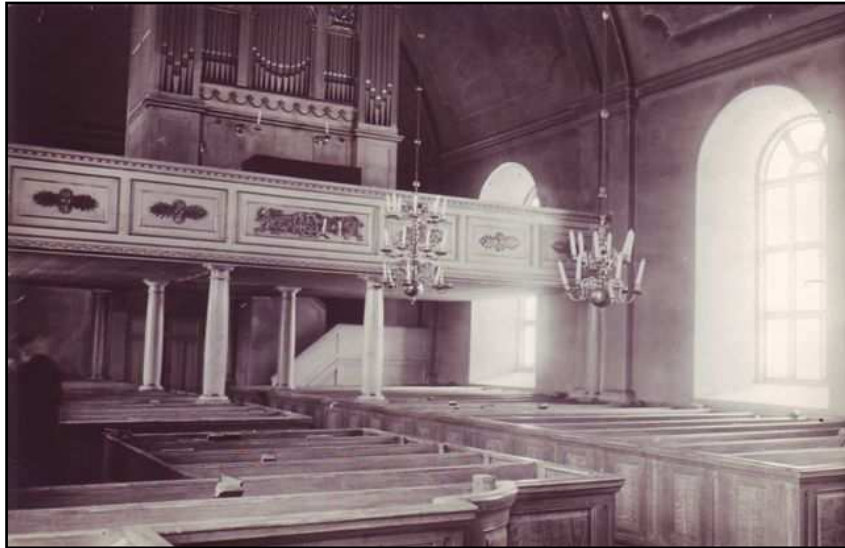
Foto från före 1928, lägg märke till läktarens storlek

Kyrkan restaurerades efter ett förslag av ingenjör Wilhelm Bååth. Den största förändringen interiört var förminskning av läktaren, som tidigare sträckt sig över en tredjedel av kyrkorummet.

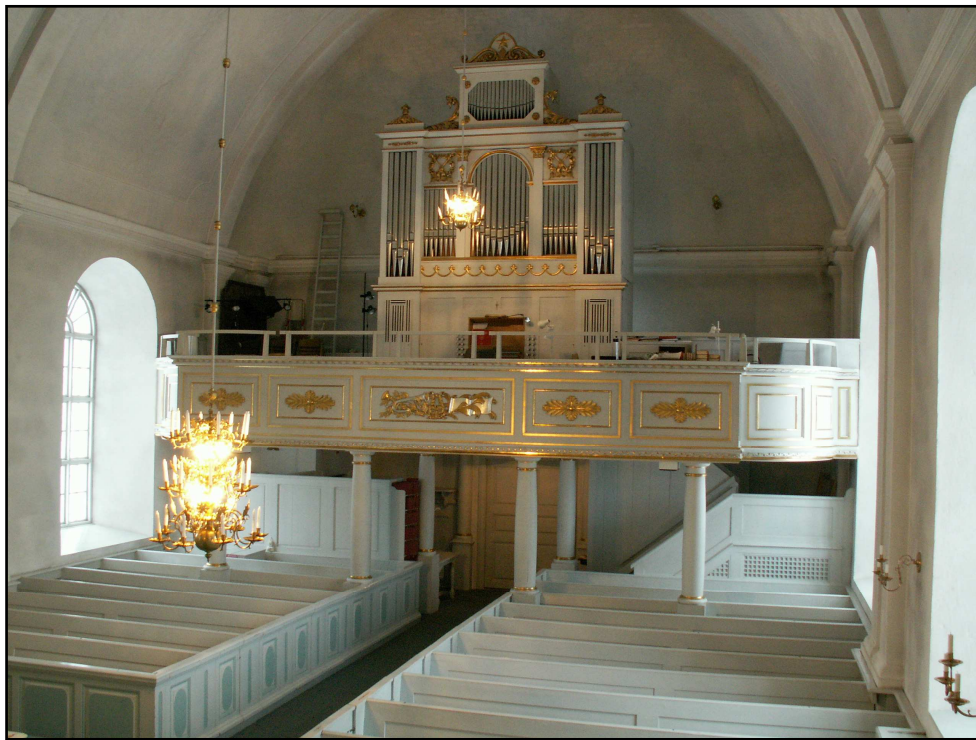
Läktarens utseende efter ombyggnaden 1956

År 1956 kortades läktaren av till nästintill halva storleken. Den gavs då svängd form på kanterna, antagligen för att fönstren inte skulle delas av läktarens golv. Vad gäller läktarbarriären kapades de yttersta speglarna med ornament bort. På de två nya svängda partierna placerades tomma speglar. Tidigare hade den raka avslutningen sannolikt varit fäst i väggarna, men den svängda formen krävde att två ytterligare kolonner lades till arrangemanget. Orgelbyggnaden följer helt kyrkorummets tidigare formspråk. Den har sannolikt alltid varit målad i vitt och guld.²¹

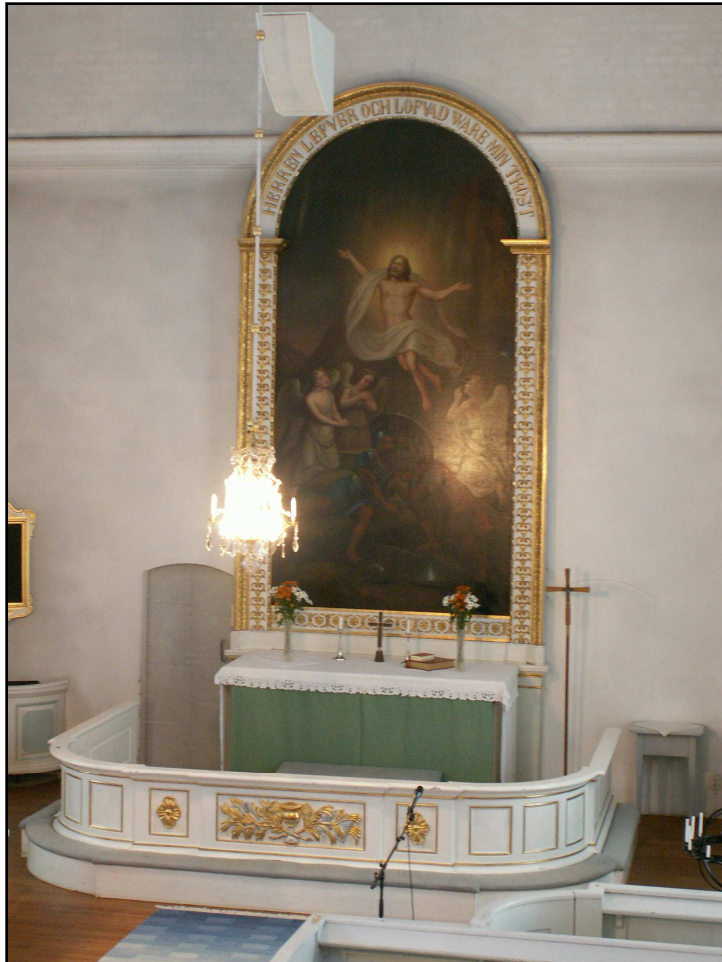
Altaret av trä nytillverkades år 1866 av snickaren J. Hedberg i Vallsta.¹¹ Det har två mindre, försilvrade och förgyllda volutornament på framsidan. Altarringen är troligtvis tillverkad 1789 eller 1790 av snickaren Källström eller mästare Backström i samband med att kyrkan inreddes.¹² Den omändrades något 1866, då bland annat ett skuret ornament tillkom.¹³ Detta, som är förgyllt, är ett stilleben bestående av en kalk och ax symboliserande nattvarden. Ornamentet utfördes av J. Hedberg. Altarringens skärm består av speglar. Knäfallet är täckt av tyg. Altaringen har speglar med likadana fyllningar som på bänkarna, förutom på de rundade partierna som har tre släta speglar var.

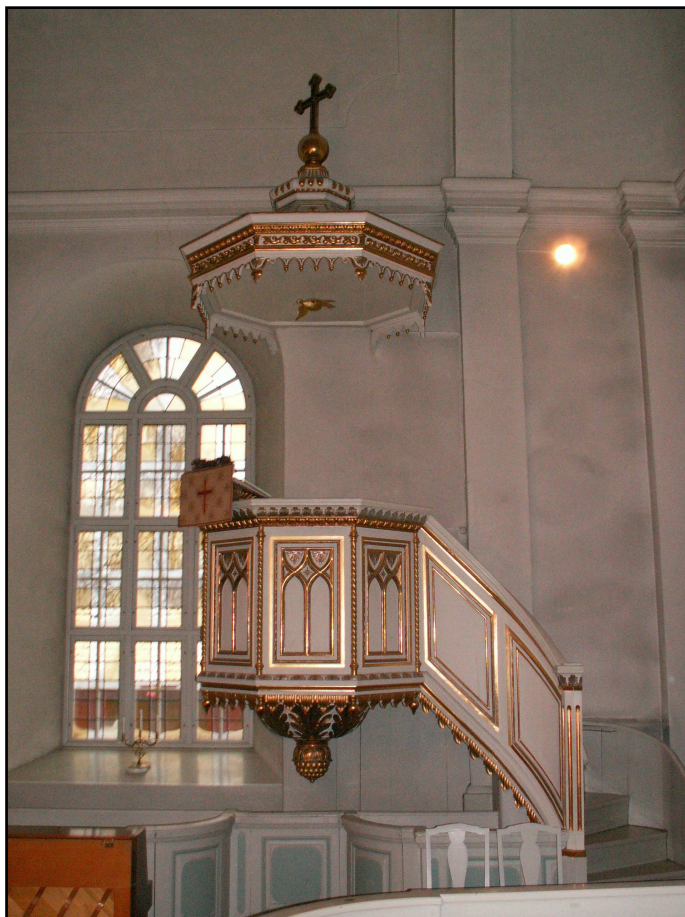
Predikstolen, som snickrades av J. Hedberg 1865, är placerad rakt över korbänksinredningen på korets norra sida. Predikstolen är åttkantig och har en svängd trappa upp. Den är rikt dekorerad med olika listverk, men saknar skulpturer. Under korgen återfinns större ornament i form av större blad. Korgen avslutas nedtill av en större skulpterad kotte. Korgens sidor har fyllningar som är indelade av tunnare lister. Ljudtaket är även åttkantigt med listverk och lambrekång nedtill. Det kröns av ett kors på ett klot. Under ljudtaket hänger en skulpterad duva. Predikstolen är målad i vitt med förgyllda detaljer. Inget har förändrats på predikstolen sedan tillkomsten.¹⁵

Stilmässigt hör predikstolen liksom övrig inredning som tillkom vid 1860-

talsrenoveringen hemma i nyklassicismen. Korgens sidospeglar har dock indelningar som upptill för tankarna till nygotik. Detta är det enda inslaget av denna stil i kyrkorummet.

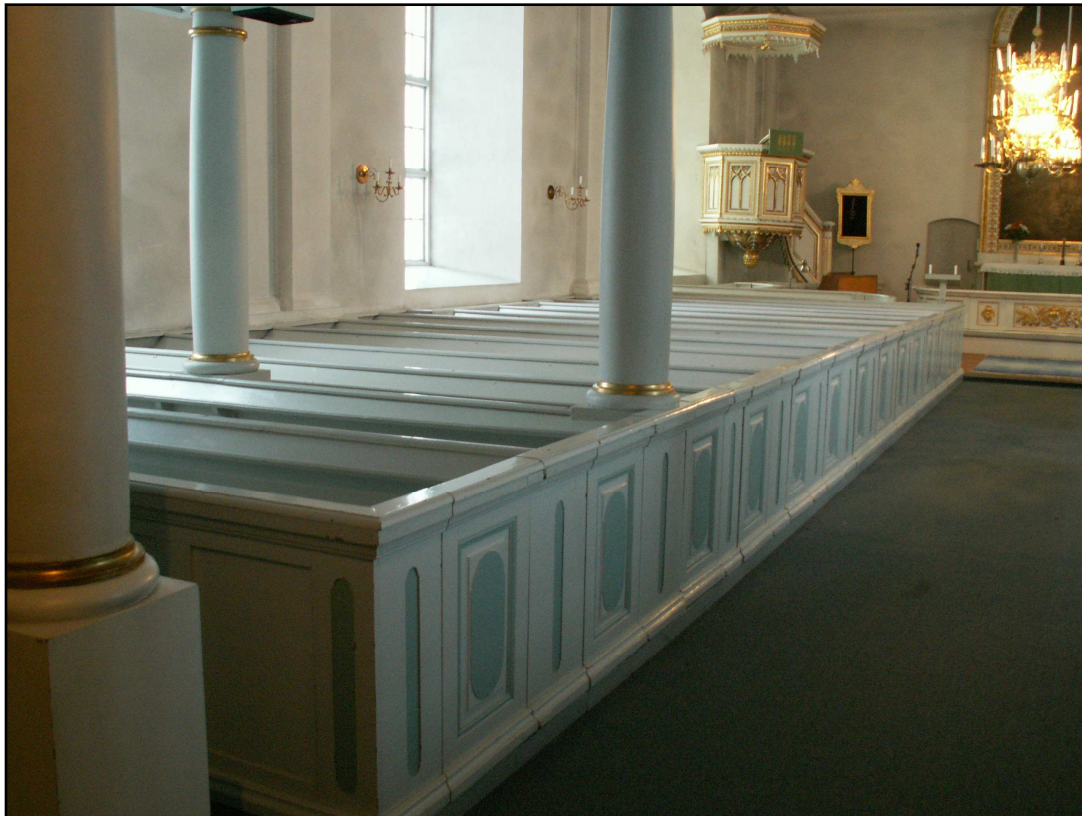
Bänkinredningen är sluten med speglar. Fyllningarnas kanter är avrundade, som är vanligt på dörrar från slutet av 1700-talet.

Den första bänkraden, d.v.s. närmast koret, har dörrar med en svängd form.

Under 1928 års renovering byggdes långhusets bänkinredning om. I långhusets främre södra kvarter togs en bänk bort och i det bakre södra kvarteret togs tre bort. I det norra kvarteret togs fyra bänkar bort. Bänkgavlarna gjordes bredare, ryggstöden gjordes lutande. Bänkdörrarna lämnades intakta. Likaså återanvändes bänkskärmen runt gången mot södra ingången, liksom skärmen fram mot koret.

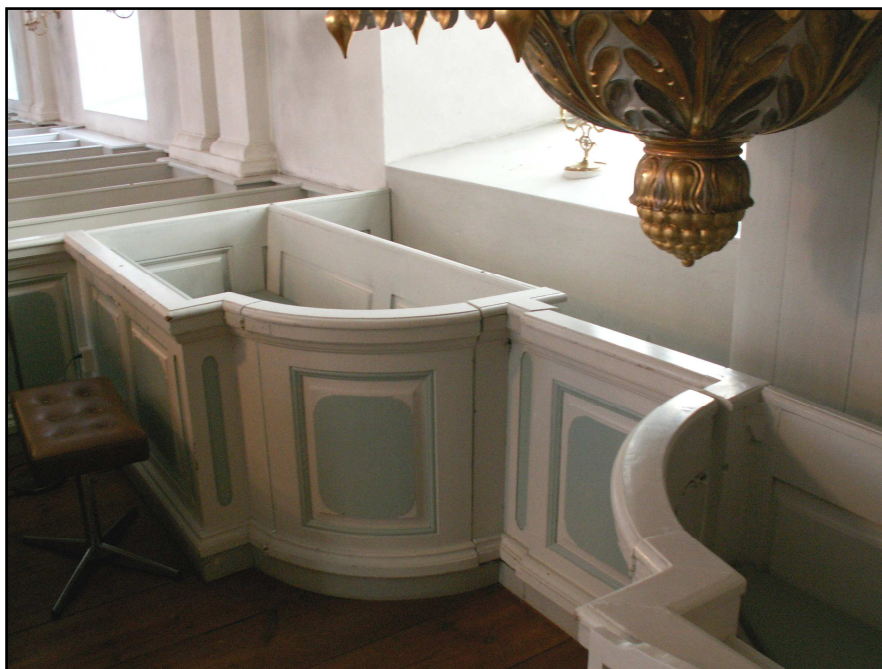
Korbänkarna i korets norra del

Korbänksinredningen består av två bänkrader på var sida, där den främre har delats av för att göra det möjligt att komma in till den bakre. På var sida om denna gång har bänkdörrarna till den klivna första bänken getts svängd form (se uppmättningsritning). I samband med predikstolens uppsättning 1865 ändrades den norra korbänksinredningen något. Predikstolen placerades rakt över den främre östra bänken och delar av den bakre bänken.

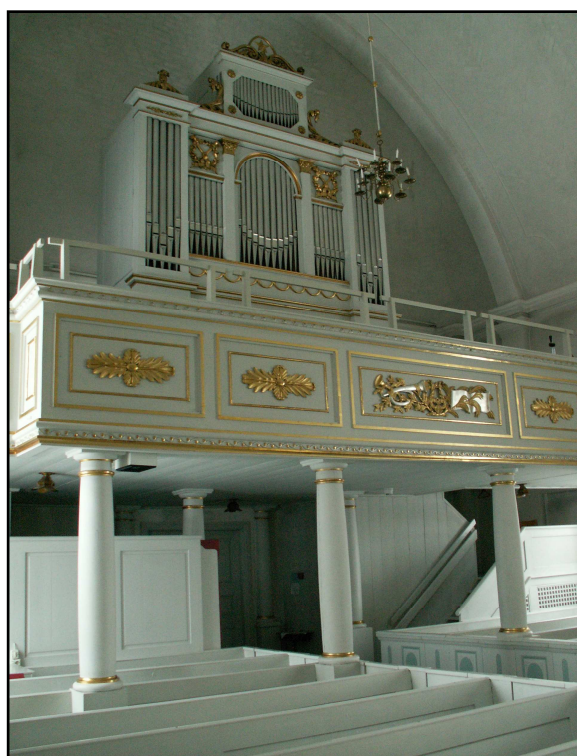
Orgeln byggdes år 1872-73 av orgelbyggaren E. A. Setterqvist i Örebro. I kyrkans handlingar finns inga uppgifter om skulptörer och målare inblandade i uppförandet av orgelns fasad, utan orgelbyggaren hade troligtvis hela arbetet på entreprenad.²² Ingen ritning till orgelfasaden har bevarats. Fasaden följer dock ett nyklassicistiskt standardutförande som t.ex. återfinns i Mo (ritning J. F. Åbom, 1842).²³ Fasaden är målad i vitt och guld. Den är uppdelad i flera strikt symmetriska fält med synliga tennpipor. Orgelfasaden är smyckad med flera ornament, bland annat kransar med basuner bakom. Hela orgelhuset flyttades bakåt på läktaren i samband med ombyggnaden 1956. I övrigt är den dock oförändrad, förutom att spelbordet bytts ut i samband med den nuvarande orgelns (Marcusson & Son, 22 stämmor) uppförande 1956.

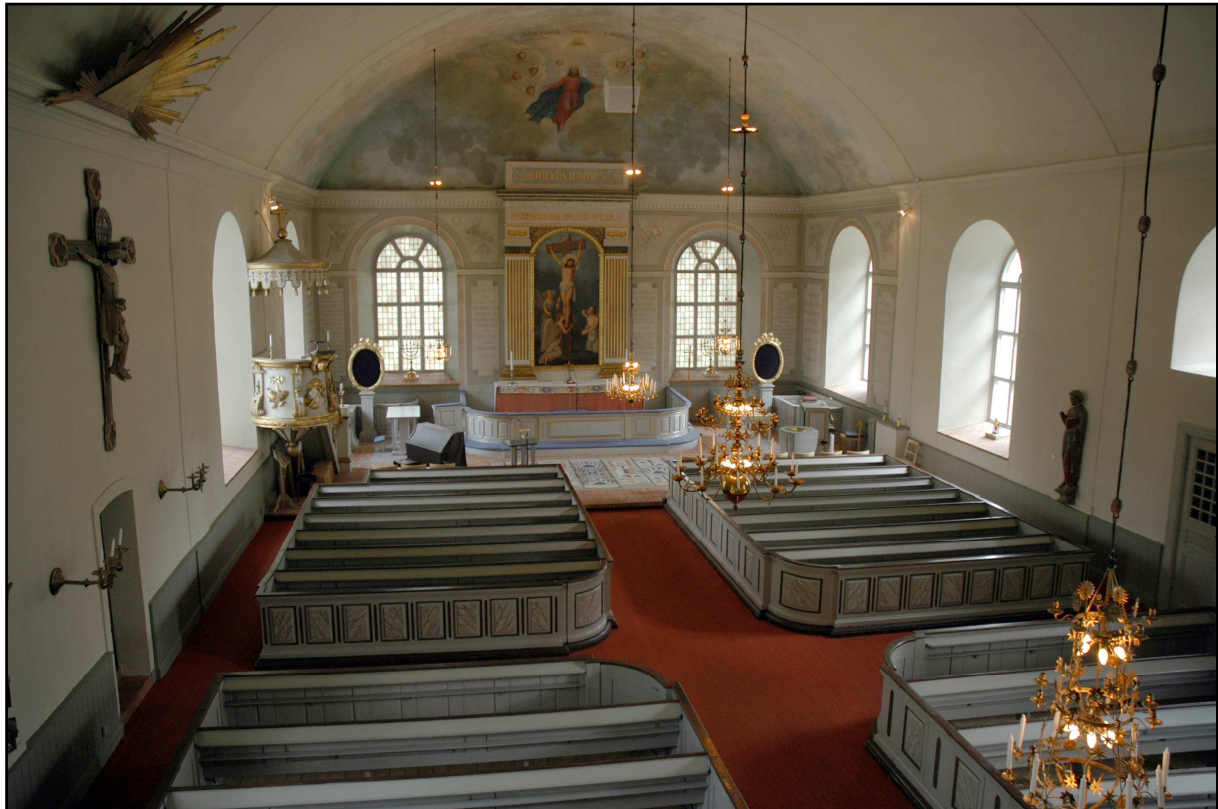
Norrbo kyrka Hälsingland med liknande bänkinredning som i Undersviks kyrka

Mest lik Undersviks kyrkointeriör är den i Norrbo kyrka, som uppfördes 1795-99. Även här finns bevarad bänkinredning och korbänksinredning med konvex hörnavslutning istället för mer vanligt förekommande rak. Altarringen i Norrbo kyrka uppvisar tydliga likheter med den i Undersvik. Sannolikt är även altarringen i Norrbo ursprunglig. Norrbo kyrka byggdes liksom Undersvik om vid mitten av 1800-talet, dock 25 år tidigare än i Undersvik. I denna ombyggnad var liksom i Undersvik Albert Blombergsson inblandad. Blombergsson signerade altarmålningen 1842. Det är dock svårt att jämföra inredningarna, då Norrboinredningen är mera påkostad och består av målningar både i valvet och på väggarna. Predikstolen tillkom även vid 1800-talets mitt, men den är likaledes mera påkostad än den i Undersvik.³¹
