Projektet ”Tångeråsa kyrka och dess historia”

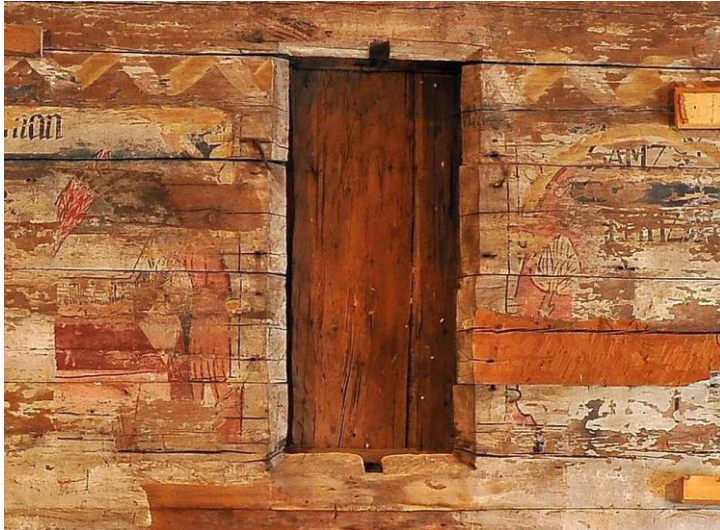
Här ses en del av korets östra vägg som har undersökts i samband med att altartavlan flyttats bort. I mitten ses ett igensatt medeltida fönster och på båda sidor om det rester av måleri, både från medeltiden och från senare tid. Till vänster om fönstret finns det motiv som troligen är "Kains och Abels offer". Foto: Göran Sundström

2009 har dominerats av forskning och visning av den vägg med målningar som gjordes synlig när altartavlan lyftes ner för konservering under våren. Bakom altartavlan fanns nämligen både ett igensatt medeltida fönster och rester av gamla målningar. Det visade sig vara målningar i två olika lager, varav det äldsta är från medeltiden, kanske från 1400-talet. Målningarna är väldigt fragmentariska, men vi har kunnat identifiera ett motiv som ”Kains och Abels offer”. Detta har kunnat göras tack vare en kombination av flera olika metoder, bl.a. jämförande konstvetenskapliga studier, uppmätning och fotografering med infrarött filter.
