HÖVBY KYRKOGRÅRD

Kulturhistorisk karakterisering och värdering
Vård- och underhållsplan
2013

Sävare pastorat
Skara stift

Datum 2013-05-14

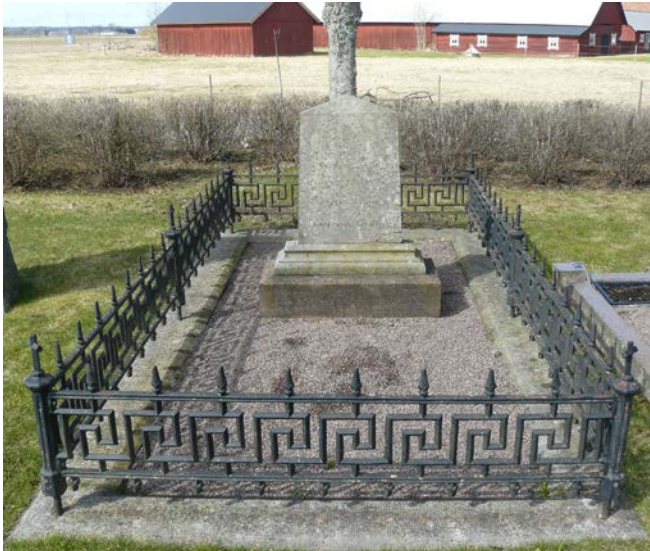
Gravvård 2007-2008 har inskriptionen "Filosofie Doktor Karl Olson 1844-1897. Jämte hans Föräldrar"

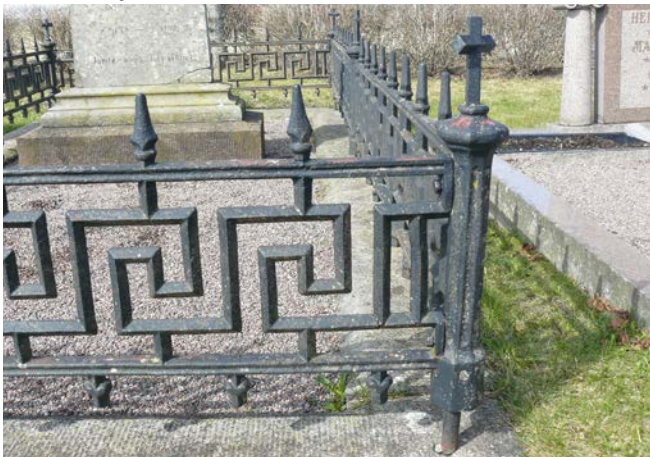
Gjutjärnsstaketet målas förslagsvis i samband med lagning av sprickor.

Förslag: Lagning görs av stenkonservator. I samband med detta rengörs stenen och inskriptionen fylls i. Gjutjärnsstaketet målas.

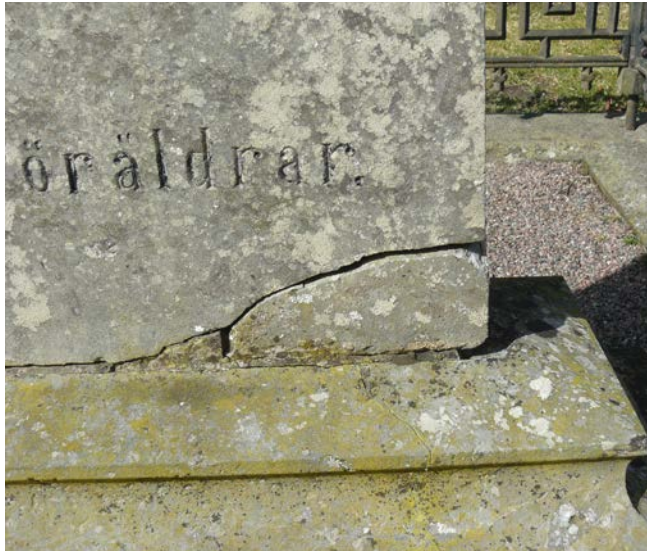
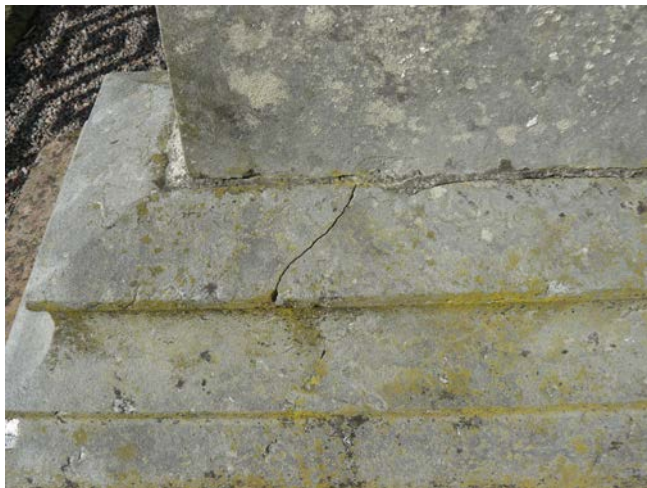
Genomgående spricka i gravsten samt mindre sprickor i sockeln.

Gravvård nr 2007-2008 är utförd i kalksten. Den har en genomgående spricka nedtill samt sprickor i sockeln. Det omgivande staketet i gjutjärn är i behov av målning.

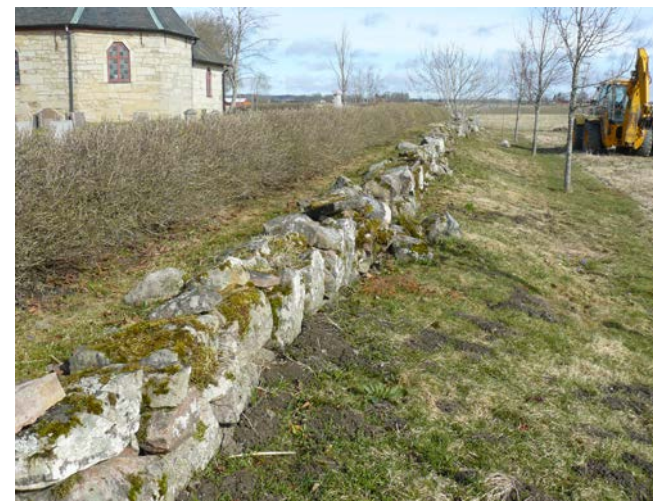
Kyrkogården omges av en kallmurad gråstensmur med olikstora stenar. På östra sidan är muren ojämn och på ett ställe har den rasat. Denna sida av muren är perifer och vetter mot åkermark. Det föreligger ingen säkerhetsrisk, men muren borde ändå ses över och stenar ur läge justeras.

Översikt mur i öster.

Förslag: Stenar ur läge på östra sidan justeras. Hela den östra sidan ses över.

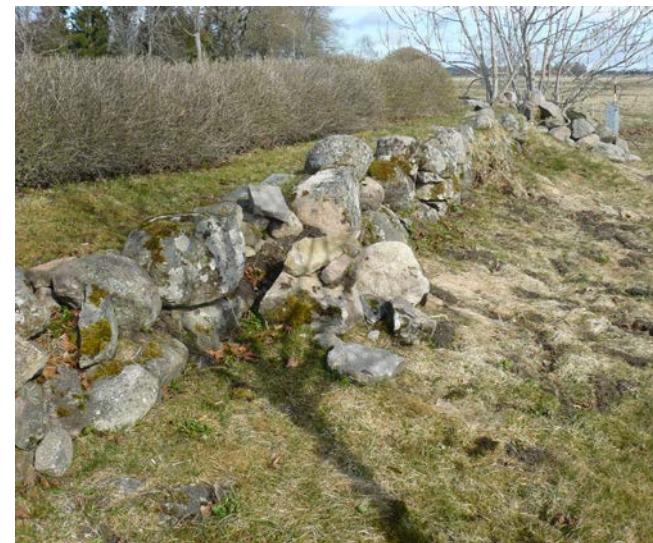
På ett ställe utmed östra muren har stenar hamnat ur läge.

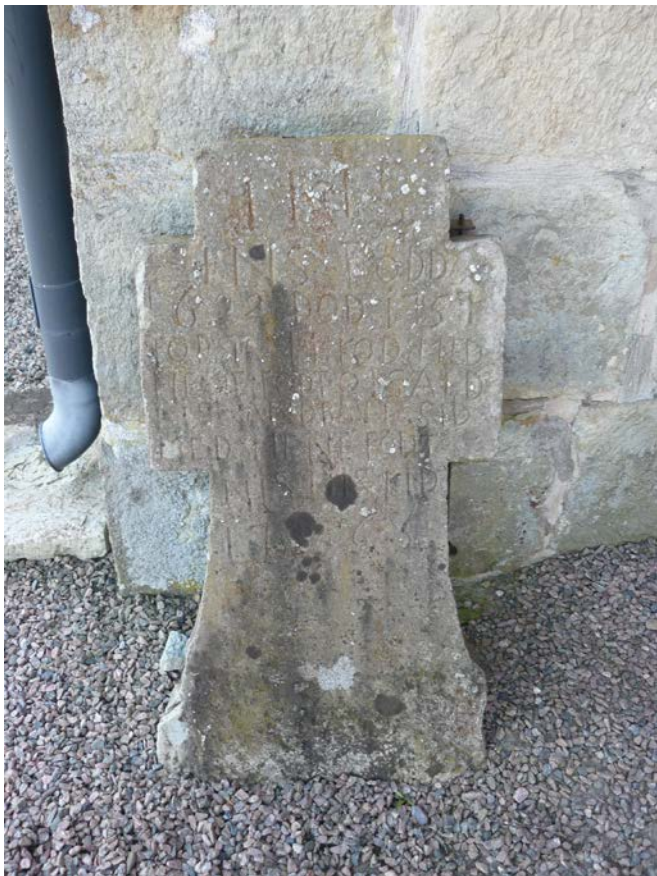
Gravvård INR 1 är ett kalkstens kors daterat 1757. Viss påväxt förekommer. Denna sten bör rengöras av konservator, eftersom vissa delar av stenen har fal-

INR 1 är daterad 1757.

lit bort och den är gammal och skör.

Förslag: Rengöring görs av konservator i samband med konserveringsåtgärder på 2007-2008. Efter rengöring kan man överväga att ställa in korset i kyrkan istället.

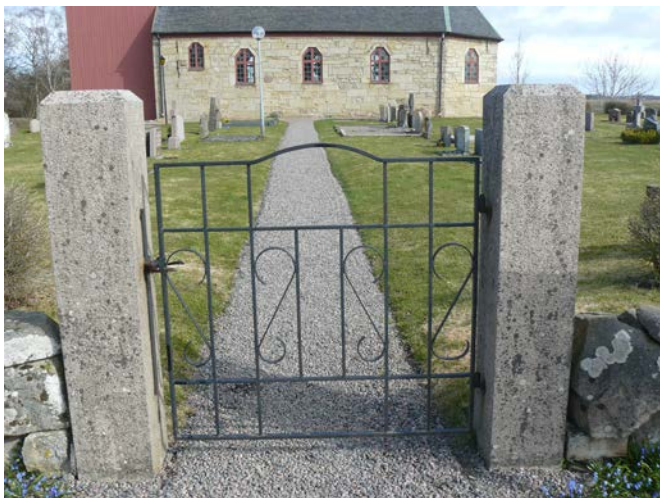
Grind i söder.

Förslag: Grindar borstas rena från all ytrost. Målning görs med Wibro rostskyddsfärg i ”karbon black” eller motsvarande som inte grånar. Smidesdetaljerna på kyrkogården målas ungefär vart tionde år.

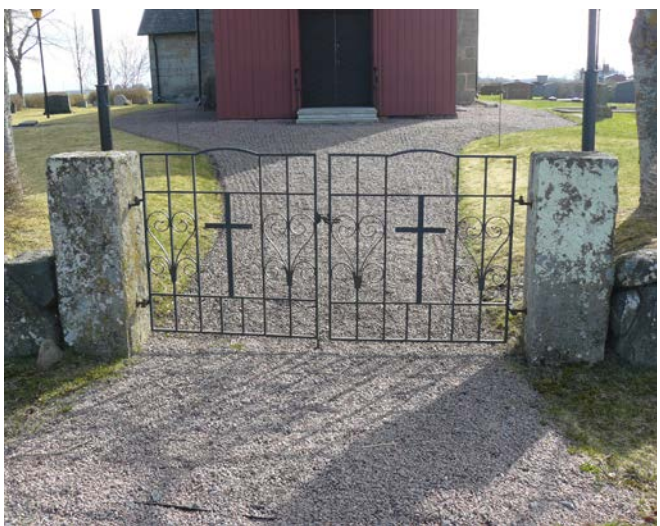
Grind i väster.

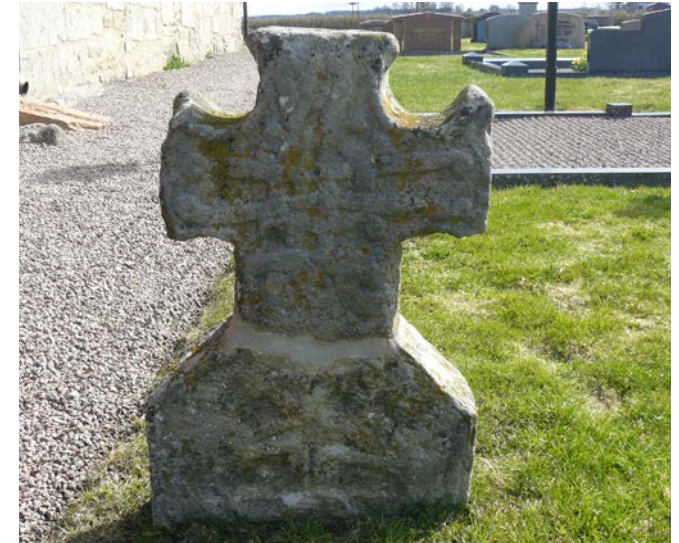
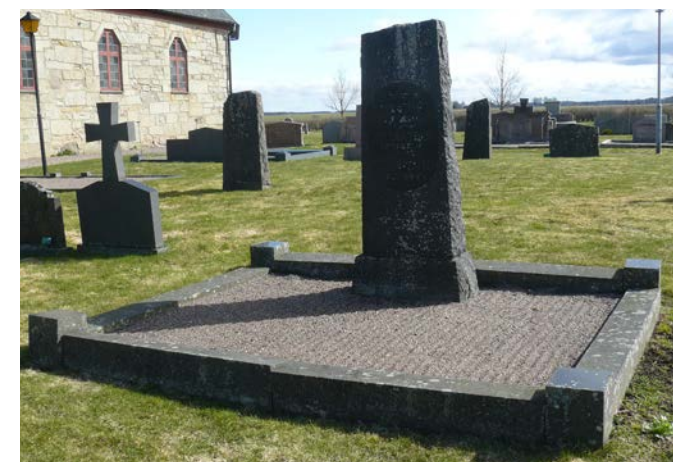
Gravvård 2037-2039 har inskriptionen "Lantbrukaren SJ Eriksson 1842-1909. Hans maka Maria Kristina 1852-1928. Urmakaren Robert Eriksson 1885-1921"

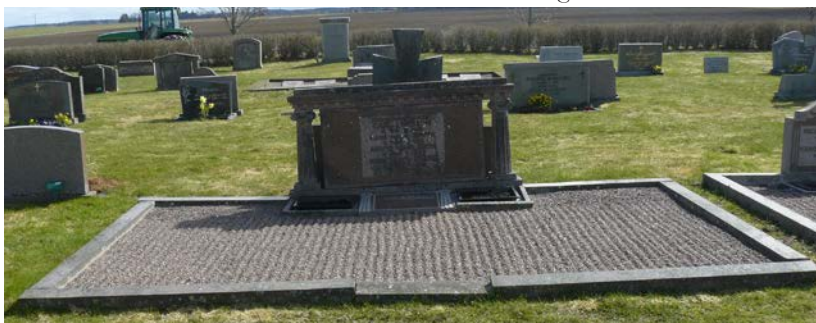
1249-1251 är en av få bevarade stenramsgravar med grusbädd på Hovby kyrkogård. Den har en framträdande placering utmed grusgången upp mot kyrkan.

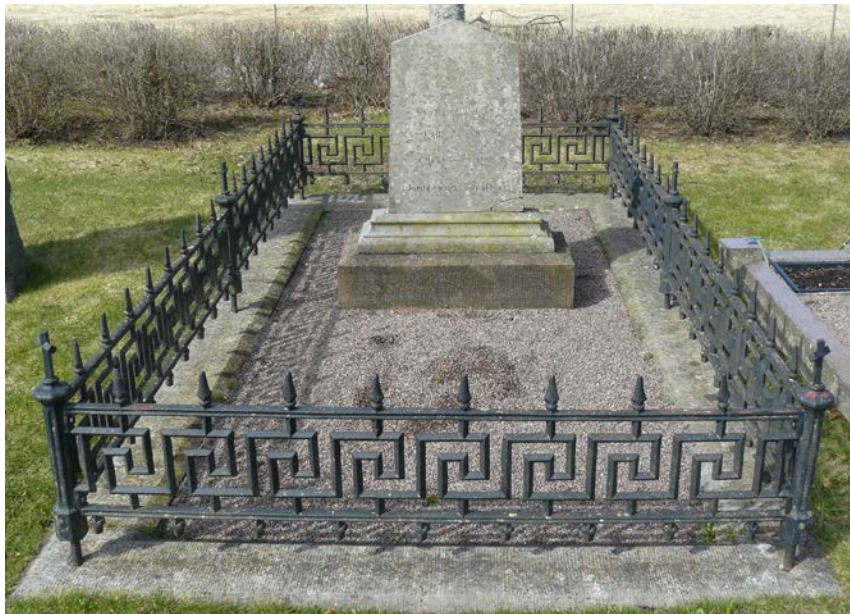
2007-2008 omges av ett gjutjärnsstaket.

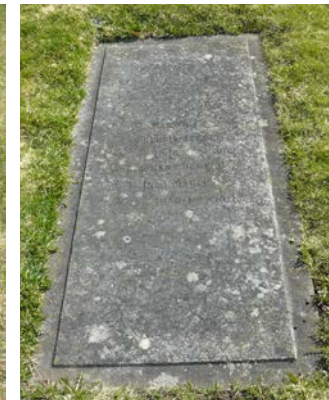
2085, *Fredrik Apell 1838-1909, Inga Maria 1840-1911*.

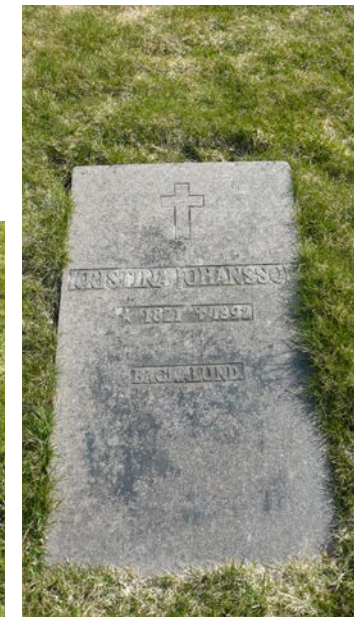
2080, till minne av *Kristina Johansson 1821-1892*.

sig en egen sten, eller så rör det sig om små, enkla liggare. På Hovby kyrkogård finns fyra exempel på gravvårdar resta över enbart kvinnor. Den äldsta av dem är 2080 som är en liggare med inskriptionen *Kristina Johansson 1821-1892, Backalund*.

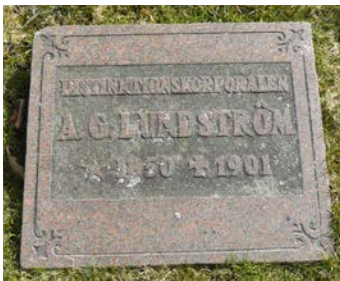
1219 är ett exempel på en liten anspråkslös liggare.

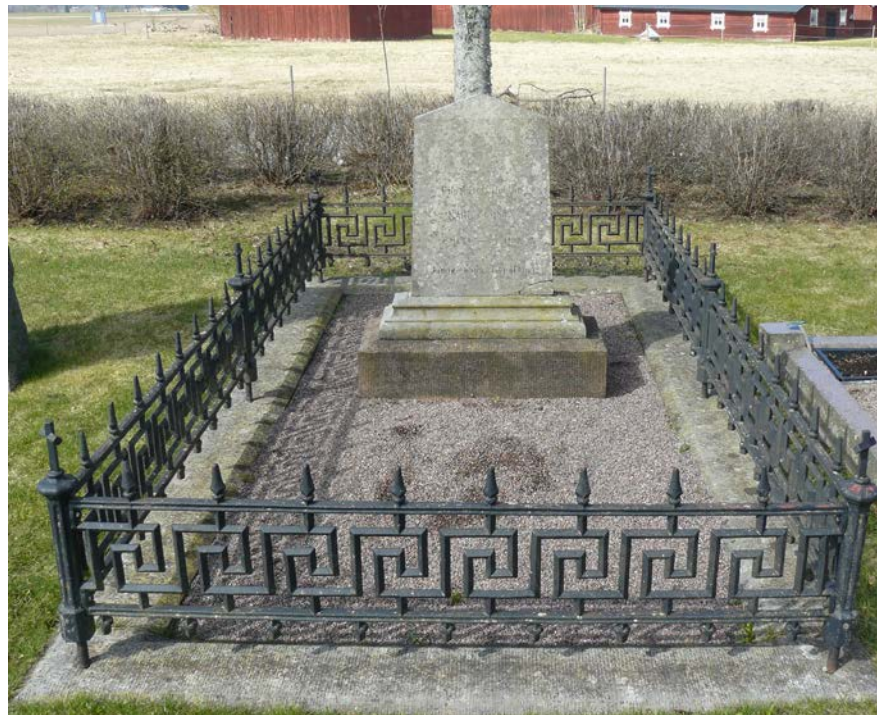
2007-2008

8.14 2007- 2008	Svartmålat gjutjärnsstaket, stående på lågerhuggen kalkstensram. Grusbädd. Livsten i kalksten med vinkelbrutet krön. Står på två socklar, den övre profilerad. Försänkt, svartmålad inskription.	Filosofie Doktor Karl Olson 1844-1897. Jämtne hans Föräldrar	1	Ålder (före 1900) Socialhistoriskt intressant (titel) Utformning (enda gravvården med järnstaket) Utpekad i Hushållningssällskapets inventering 1998.		Genomgående spricka nedtill på livsten samt sprickor i sockel.	2:14	Lagning görs av konservator. I samband med det rengöring och målning av järnstaket.

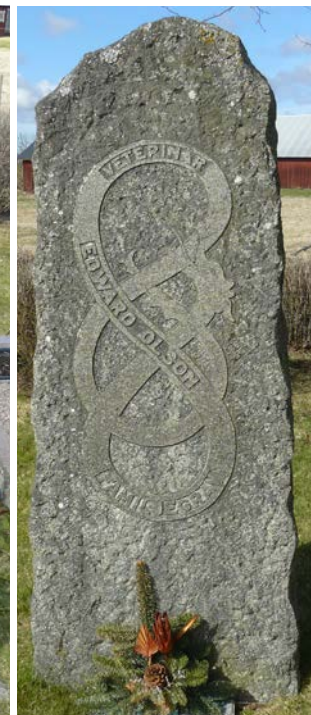
2009-2010

2009-2010: Veterinär Edward Olson familjegrav.

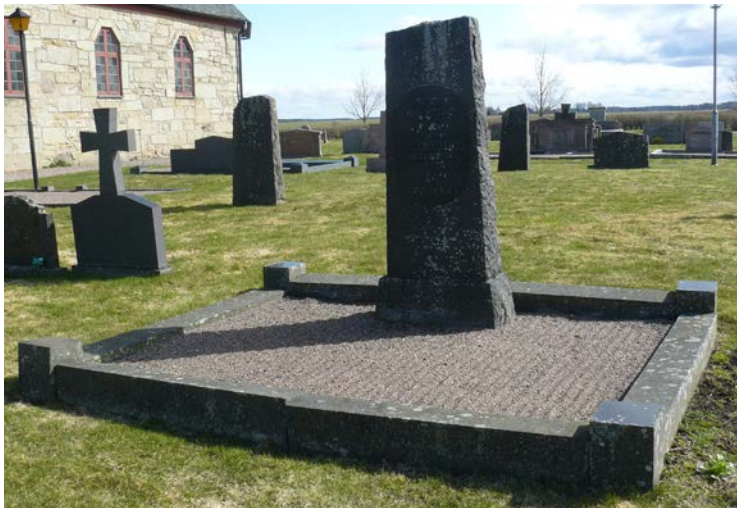
som var vanlig under slutet av 1800-talet och de första decennierna av 1900-talet. På Hovby kyrkogård finns tre gravstenar av denna typ. Det är 2037-2039, 2086-2087 samt 2144. 2037-2039 är rest över *Lantbrukaren SJ Eriksson 1842-1909* samt maka och son. Stenen är grovhuggen och har en polerad, oval inskriftsplatta. Den är en av få gravvårdar på kyrkogården som har kvar sin stenram och grusbädd.

8.17 2037- 2039	Stenramsgrav i svart granit med grusbädd. Stenramen har markerade hörn. Hög och smal livsten i svart granit med rusticerad sida. Oval, polerad inskriftstavla med polerad inskription.	Lantbrukaren SJ Eriksson 1842-1909. Hans maka Maria Kristina 1852-1928. Urmakaren Robert Eriksson 1885-1921	1	Ålder (tidigt 1900-tal) Socialhistoriskt intressant (tilar) Utformning (en av få bevarade stenramsgravar) Utpekad i Hushållningssällskapets inventering 1998.

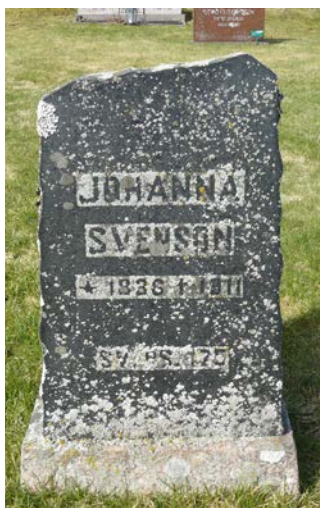
8.18 INR 4	Liten, stående i svart granit med rusticerad sida. Pole-rad framsida och polerad inskription.	Johanna Svensson 1836-1911, Sv Ps 175?	1	Ålder (tidigt 1900-tal) Socialhistoriskt intressant (kvinnograv före 1930)		Omfattande påväxt.	2:13	Rengöring.

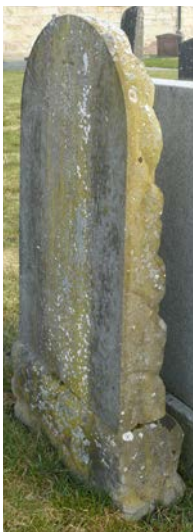
2081-2082

8.20 2081- 2082	Kalksten med rundbågigt krön. Rusticerad sida och sockel. Försänkt inskription och dekor i form av kors.	Här vilar SA Månsson 1860-1908. Sv Ps 480	1	Ålder (tidigt 1900-tal)		Omfattande påväxt.	2:13	Rengöring.

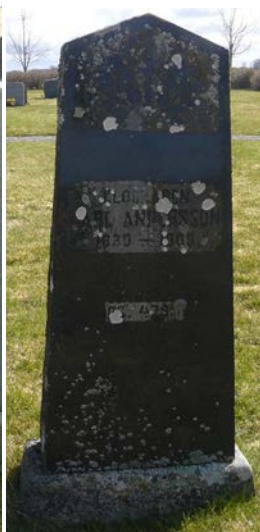
2086-2087 är rest över klockaren Karl Andersson 1830-1909.

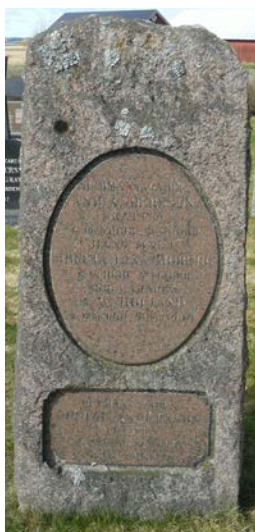
2095-2097

8.24 2095- 2097	Hög och smal i röd granit. Rusticerad med två polerade, försänkta inskriftsplattor; en oval och en rektangulär. Försänkt inskription.	Hemmansägaren And Andersson, Skatteg, 1833-1906. Hans maka Britta Lisa Moberg 1936-1901. Skolläraren SW Hofind 1861-1888. Hemmansägaren Gustaf Andersson, Claseg, 1872-194?	1	Ålder (före1900-tal) Socialhistoriskt intressant (titlar, gårdsnamn) Utpekad i Hushållningssällskapets inventering 1998.		Påväxt i mindre omfattning.	2:13	Rengöring.

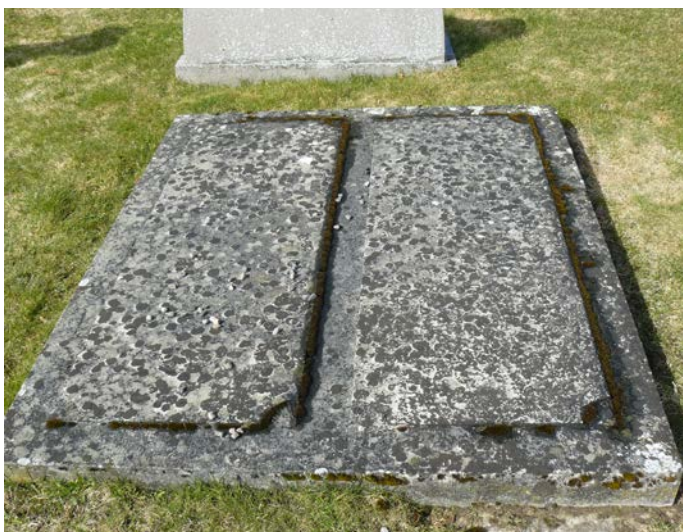
2148 är ej läsbar men är enligt gravregistret rest över *Anders Eriksson 1802-1879 och Maria Charlotta Eriksson 18914-1888*.

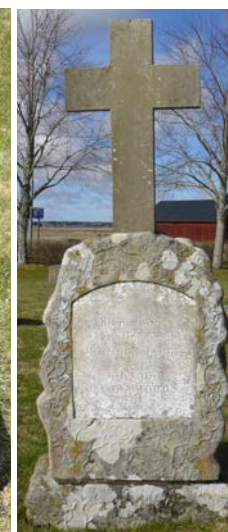
8.25 2102	Kalksten med rusticerad sida och baksida. På framsidan dekor i relief i form av murgröneblad. Försänkt inskriftstavla i vit marmor, med stickbågigt överstycke. Stenen kröns av ett kalkstenskors. Konserverades 2007 av Cecilia Strömer - rengöring, lagning av sprickor mm.	Weterinärläkaren David Justus Christoffer Angelin. Född 1818, död 1878. Dav Ps No 135 v 6. Psb No 468 v 12, 13	1	Ålder (före 1900) Utformning (enda gravvården med denna utformning på kyrkogården) Utpekad i Hushållningssällskapets inventering 1998.

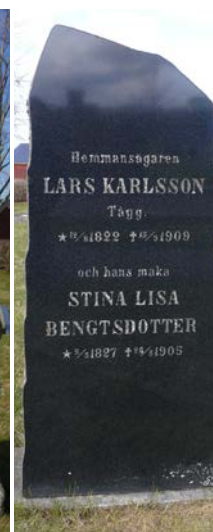
2144

2144: Svart gravsten i granit med polerad framsida, daterad 1909.

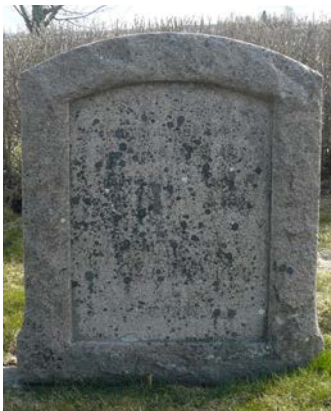
1104-1105

8.8 1104- 1105	Granit med rusticerad ram och försänkt inskriftsplatta. Har haft stenram.	Hemmansägaren Johan Andersson, Haraldsgården 1849-1920. Hans maka Ida Kristina 1862-1929	2	Socialhistoriskt intressant (titel, gårdsnamn)		Omfattande påväxt.	2:13	Rengöring.
