Svenska kyrkan

VÄXJÖ STIFT

KLIMATPROJEKTET

Rapport maj 2008

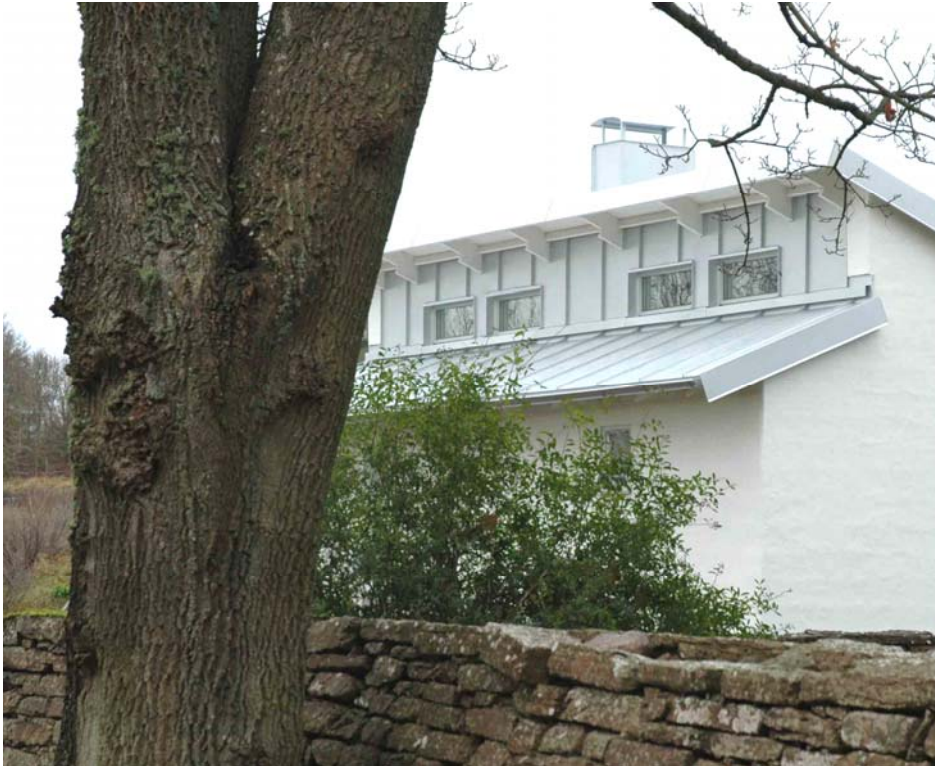
Värmeanläggningen i Glömminge

Värmeanläggningens kapacitet är 2 x 50 kW uppbyggd av 2 seriekopplade bibränslepannor. En avancerad styr- och reglerteknik säkerställer att bränsleekonomin optimeras.

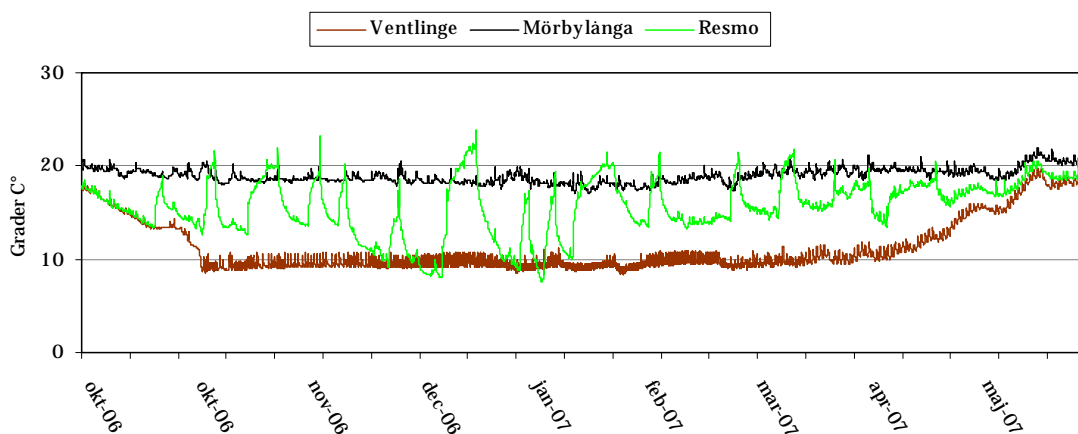
Jämförelse 3 mätobjekt - Grader C°

Mätresultaten som sammanställts i Klimatprojektets tekniska bilaga innehåller ett material som endast delvis blivit bearbetat. Vid studie av materialet ser man om värmeanläggningen används felaktigt. Vanligt är att värmen ställs på lång tid före söndagens högmässa eller att kyrkans ytterdörrar ställts öppna, vilket ger ett inträde av fuktig utomhusluft.

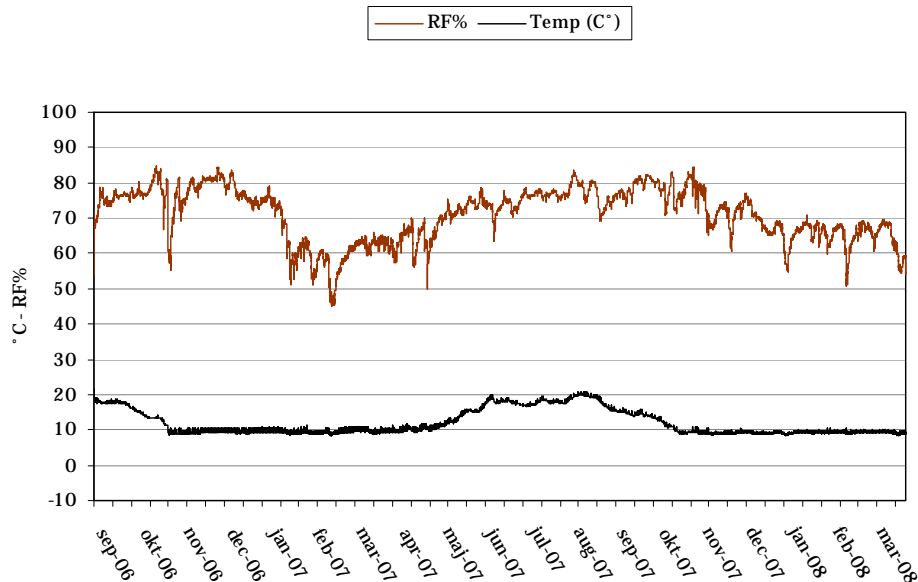
Ventlinge kyrkorum - Klimatmätning

Graferna uppvisar RF-värden som är starkt förhöjda. Risken för mögelpåväxt ökar dramatiskt då RF överstiger 70 %. Vid kraftigt förhöjda RF-tal uppträder parallellt en förhöjd risk för rötsvampsangrepp och annan biologisk nedbrytning. Mätningar har även utförts i kyrkobyggnadens bjälklagskonstruktion och uppvisade där extrema värden som bl.a. resulterat i ett stängningsbeslut.
