## Östra Eneby

Besiktning av kalkmåleri 2015-11-05

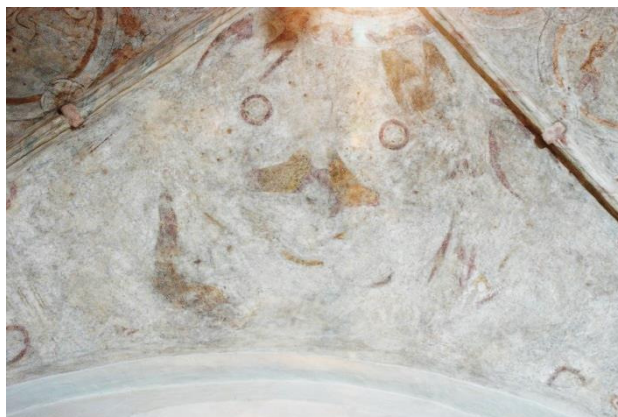
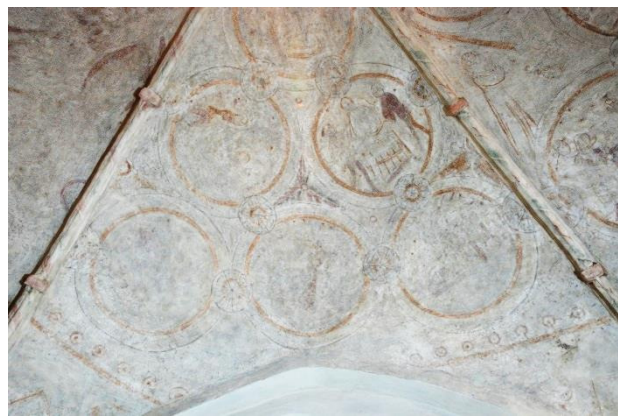
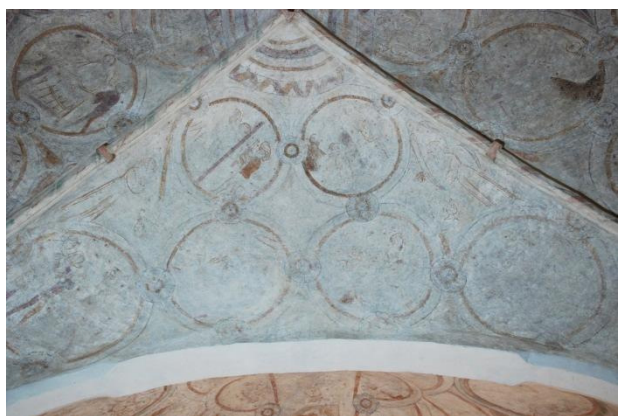
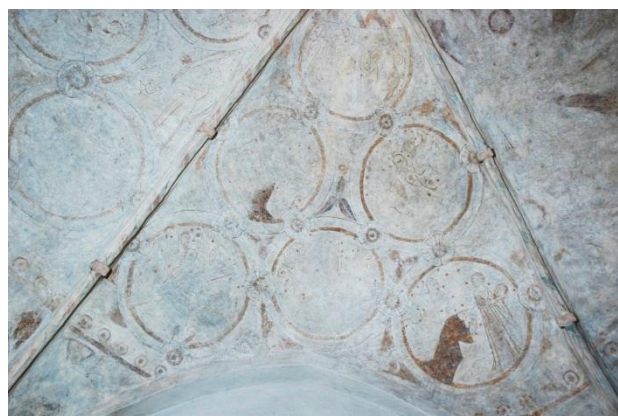
Den senaste konserveringen genomfördes 2010-2011 av Östergötlands museum. Valv och väggar var då mycket nedsmutsade, delvis på grund av gamla glödspiralaradiatorer som nu är utbytta. I samband med denna senaste konservering diskuterades om måleriet skulle förstärkas på några ställen, men insatsen begränsades till konsolidering och rengöring. Putsen stabiliserades med injektionsbruk och konsolideringsmedel och större sprickor lagades med kalkbruk, som tonades in. De vita kalkbottnarna suddades och måleriet sparades ut, varefter smutsen på de bemålade ytorna lyftes med en rengöringssvamp (Arthursson & Roos 2011).

Östra korvalvet, överst t.v. östra valvkappan (Nådstolen), överst t.h. södra kappan (sex av apostlarnas martyrier), nederst t.v. västra kappan (ett oidentifierat kvinnligt helgons legend), nederst t.h. norra valvkappan (Johannes Döparens halshuggning).

**Åtgärdsförslag:** ombesiktning inom 10 år, senast 2025. I sakristian bör ett rengöringsprov då göras.

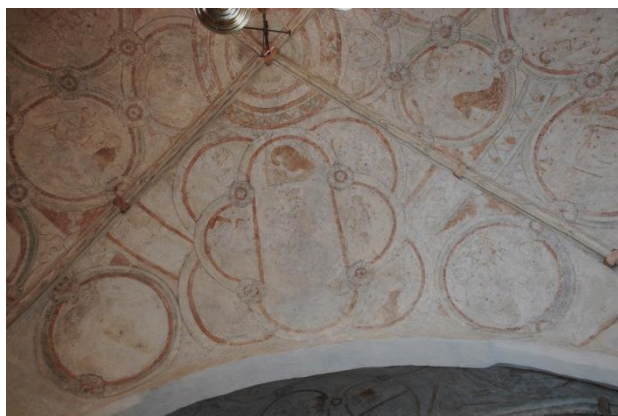
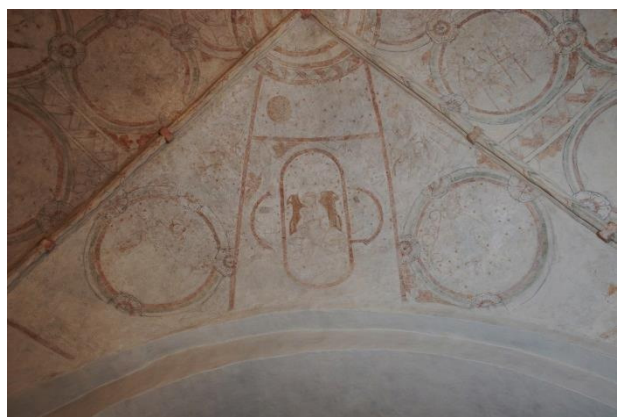
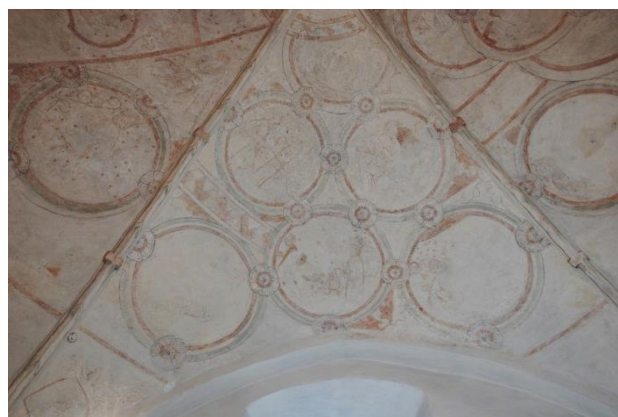
Västra korvalvet, överst t.v. östra valvkappan (Maria med jungfrusymboler), överst t.h. södra kappan (sex helgonmartyrier), nederst t.v. västra kappan (Maria med barnet på en tron), nederst t.h. norra valvkappan (S Katarina av Alexandrias legend).

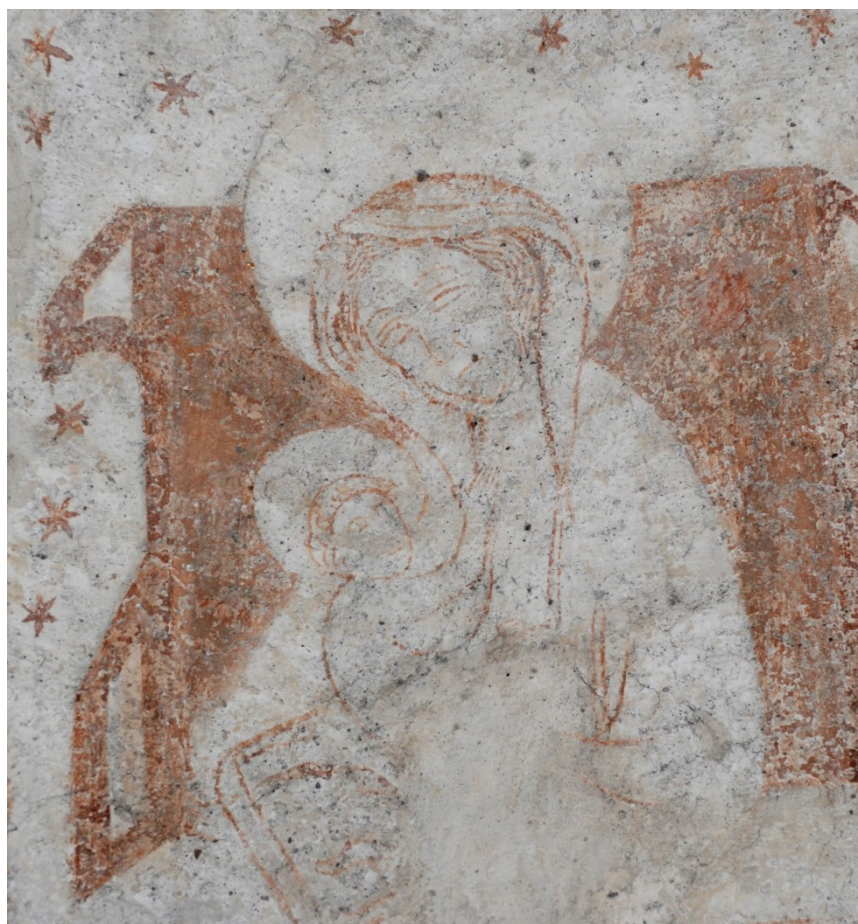
Västra korvalvet, västra valvkappan,  
detalj av den tronande Maria med  
barnet. Putsen är grovt magrad med  
mörk småsten. Färgen har släppt och  
stenarna lyser igenom som svarta  
prickar. Bortfallen är identiska med  
vad som syns på bilder tagna efter  
konserveringen 2011, då dessa bortfall  
alltså inte retuscherades.

De senmedeltida målningarna i kor, långhus och sakristia är fragmentariska, slitna och blekta, men konserverade 2010-2011. Ställvis syns svarta prickar i måleriet, det är stenar i putsen där kalkfärgen inte har fäst.

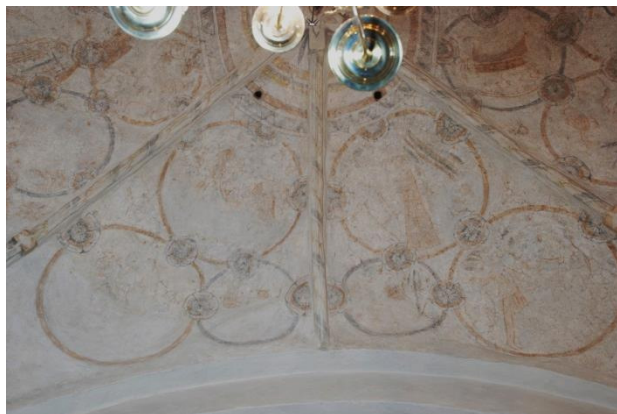
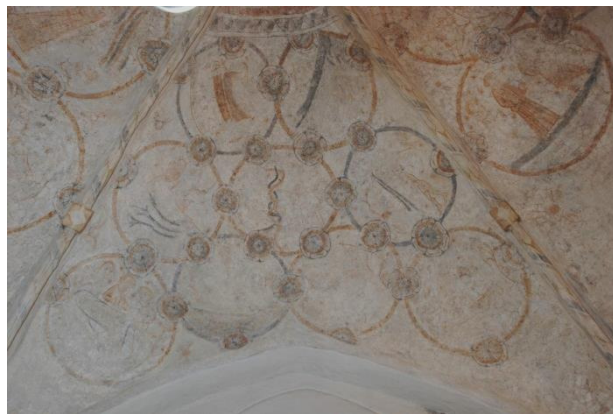
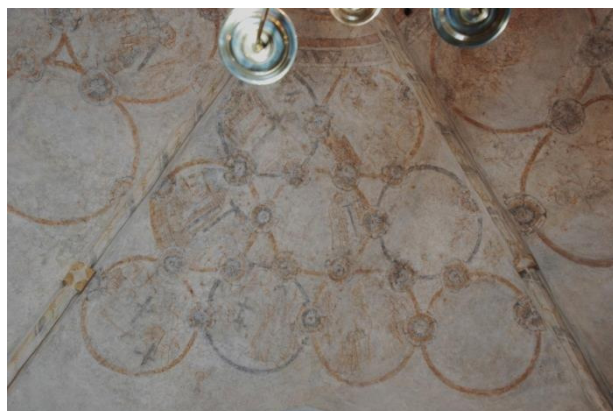
Östra långhusvalvet, överst t.v. östra valvkappan (oidentifierade bilder), överst t.h. södra kappan (oidentifierat), nederst t.v. västra kappan (oidentifierat), nederst t.h. norra valvkappan (Heliga korsets legend).

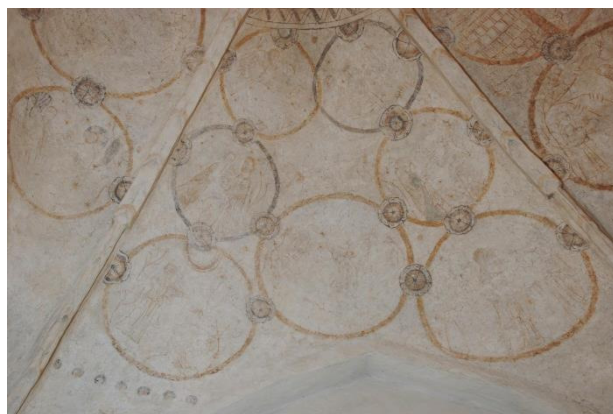
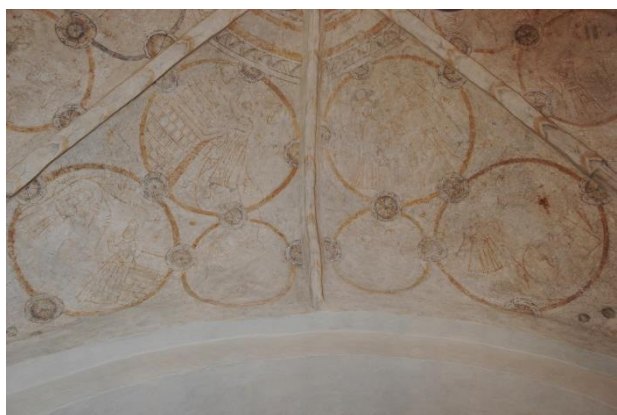
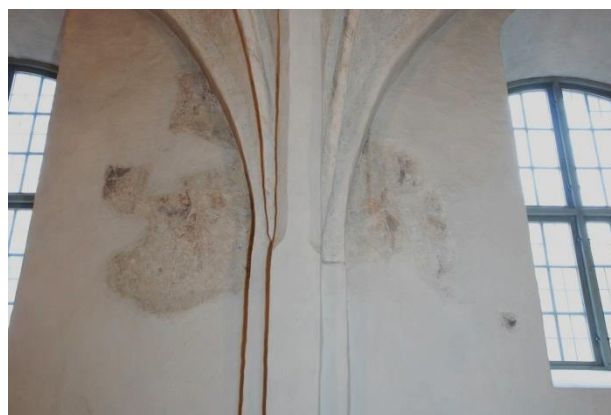
Västra långhusvalvet, överst t.v. östra valvkappan (oidentifierade bilder), överst t.h. södra kappan (oidentifierat), nederst t.v. västra kappan (Abrahams offer). Nederst t.h. norra väggen med målningsfragment.

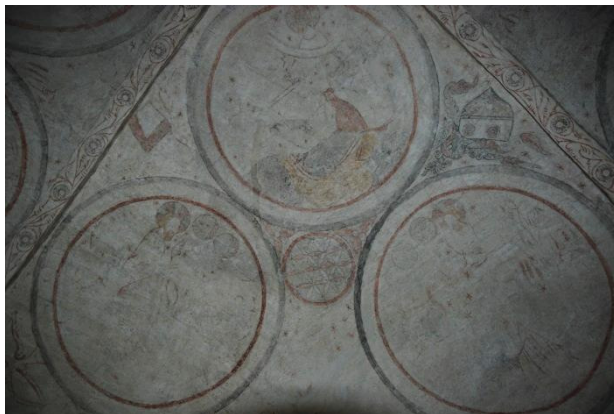
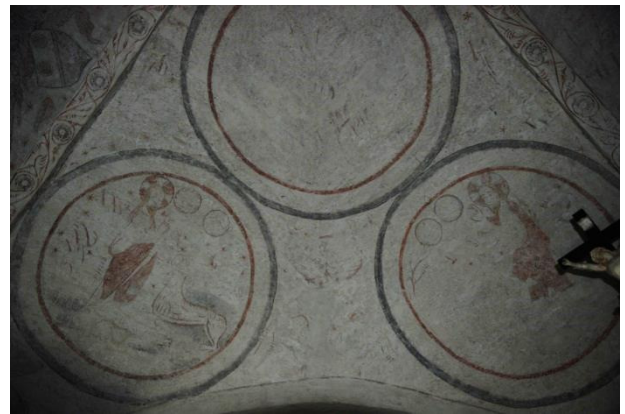
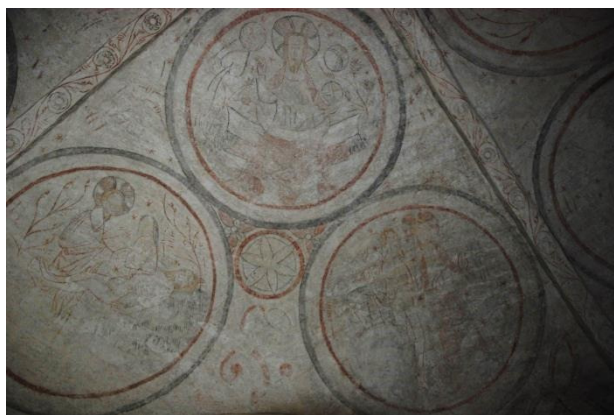
Konserveringshistorien för dessa målningar är densamma som för måleriet i kyrkorummet. Genom att sakristian har lågt i tak kan man lättare se de retuscher som gjordes av Lundin 1918. Retuscheringarna är markerade genom skraffering, dvs det är tunna linjer ristade diagonalt över de nymålade ytorna för att de lätt ska kunna skiljas från originalen.

Målningarna har varit hårt smutsade, och vid konserveringen 2010 uppstod ny nedsmutsning under arbetets gång (Arthursson & Roos 2011). Vid nästa besiktningstillfälle bör ett rengöringsprov göras.

Sakristians valv med scener från skapelseberättelsen, Överst t.v. östra valvkappan, överst t.h. södra kappan, nederst t.v. västra kappan, nederst t.h. norra valvkappan.

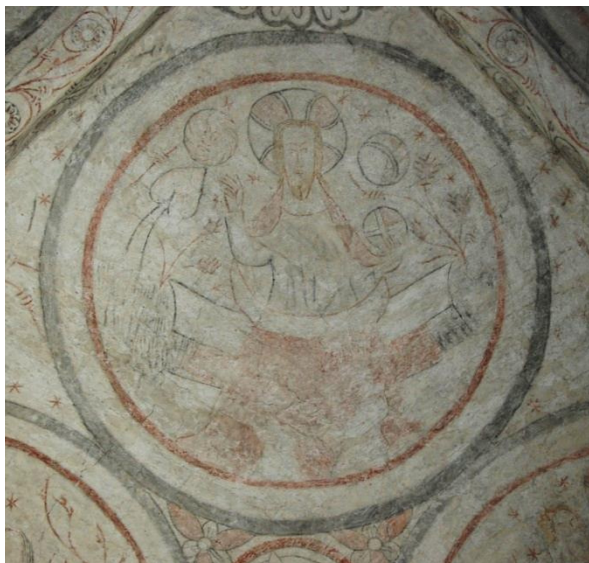
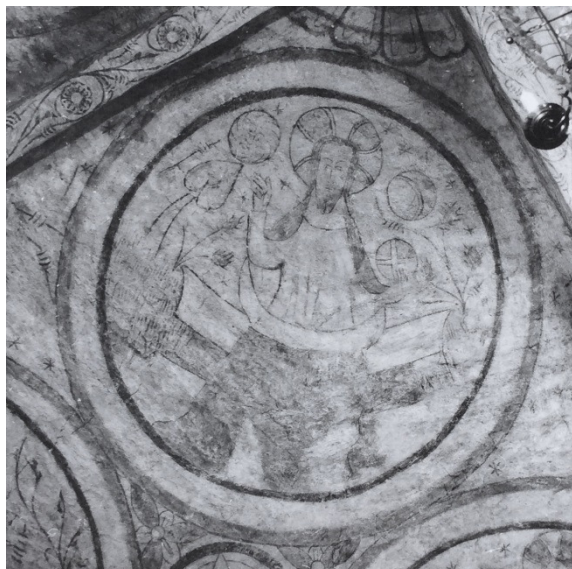
Sakristians norra valvkappa, Gud Faders vila på den sjunde dagen. T.v. nuläget, t.h.foto Marianne Bratt, ÖLM 1958

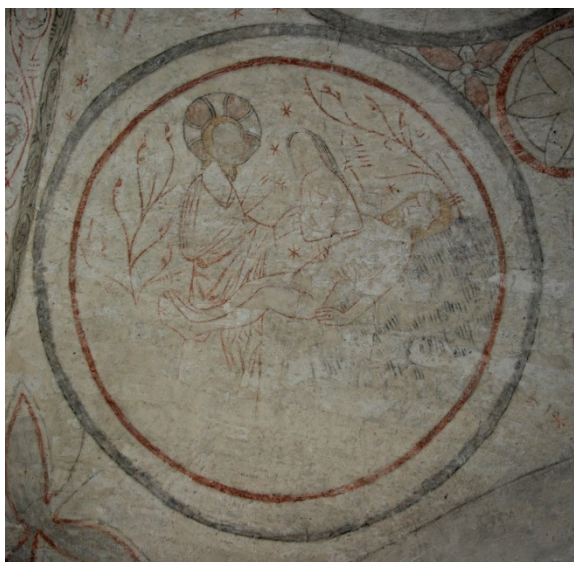
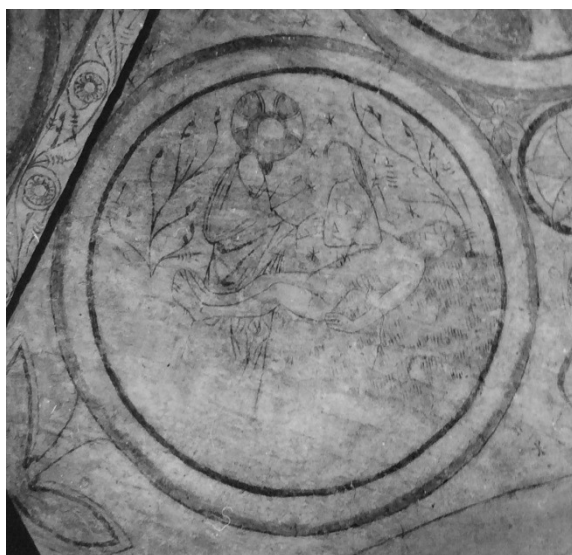
Sakristians norra valvkappa, Gud skapar Eva. T.v. nuläget, t.h.foto Marianne Bratt, ÖLM 1958

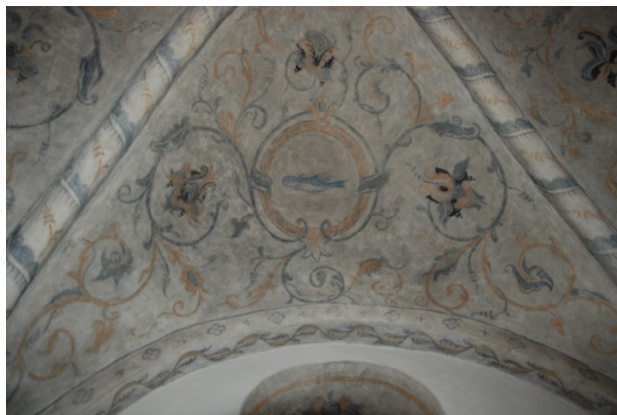
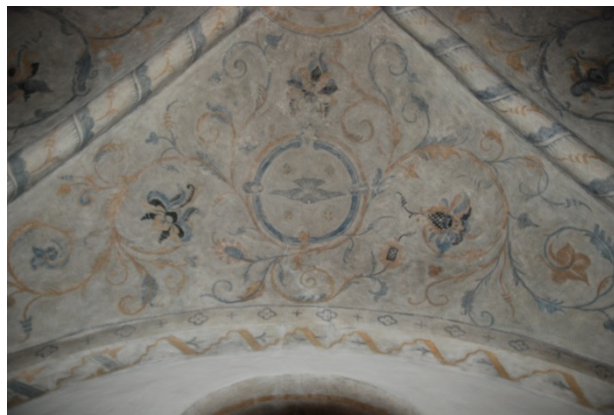
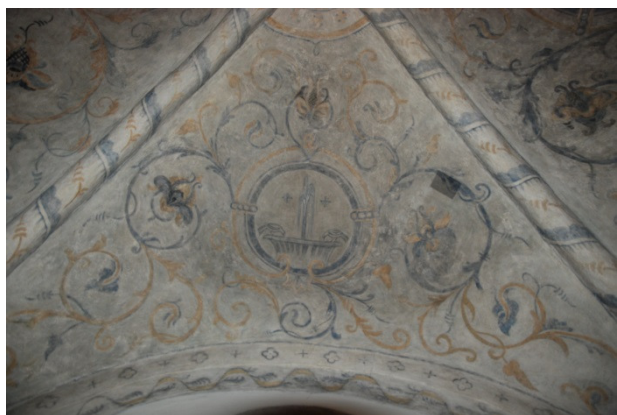
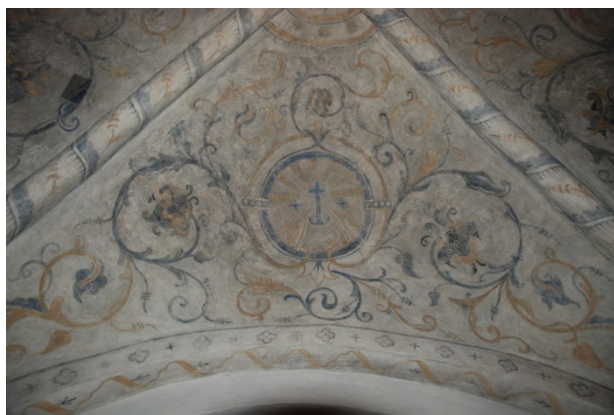
Dopkappellets målningar från 1916 konserverades 2011.

Dopkapellet, överst t.v. östra valkappan, överst t.h. södra kappan, nederst t.v. västra kappan, nederst t.h. norra kappan

**Åtgärdsförslag:** ombesiktning inom 10 år, senast 2025.

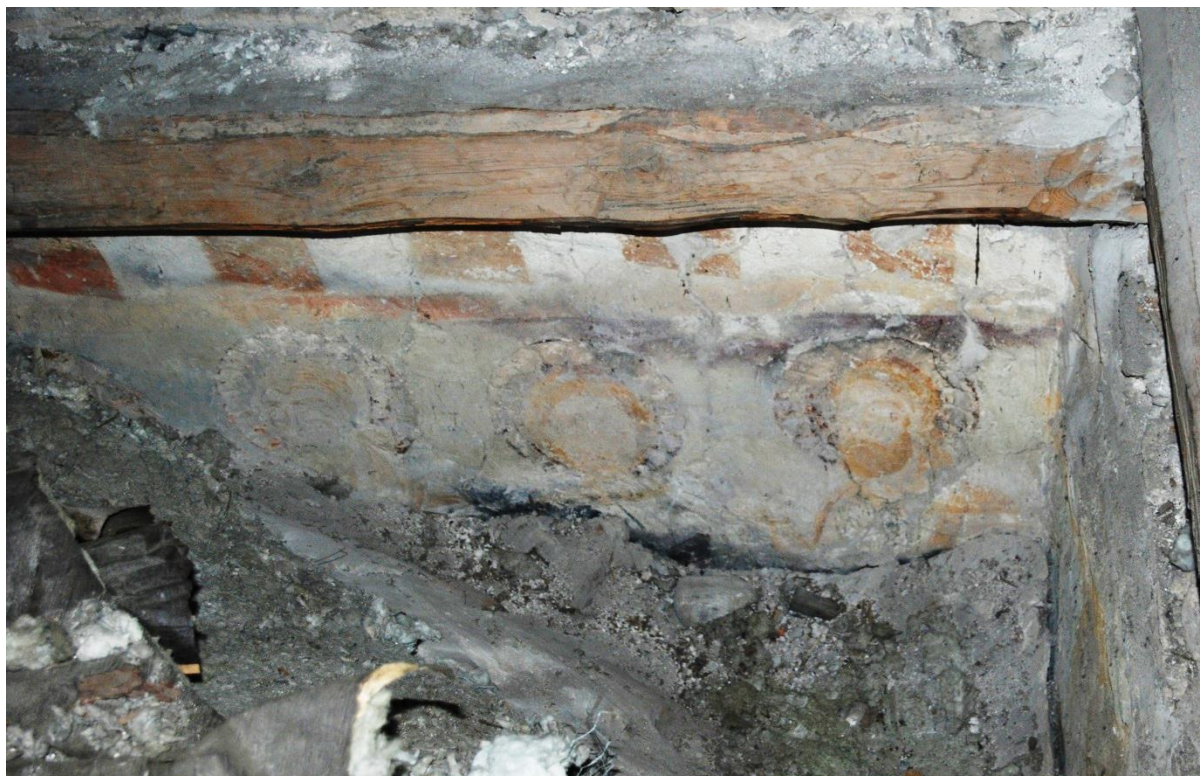
Västra sidan av triumfbågsmuren, södra delen.

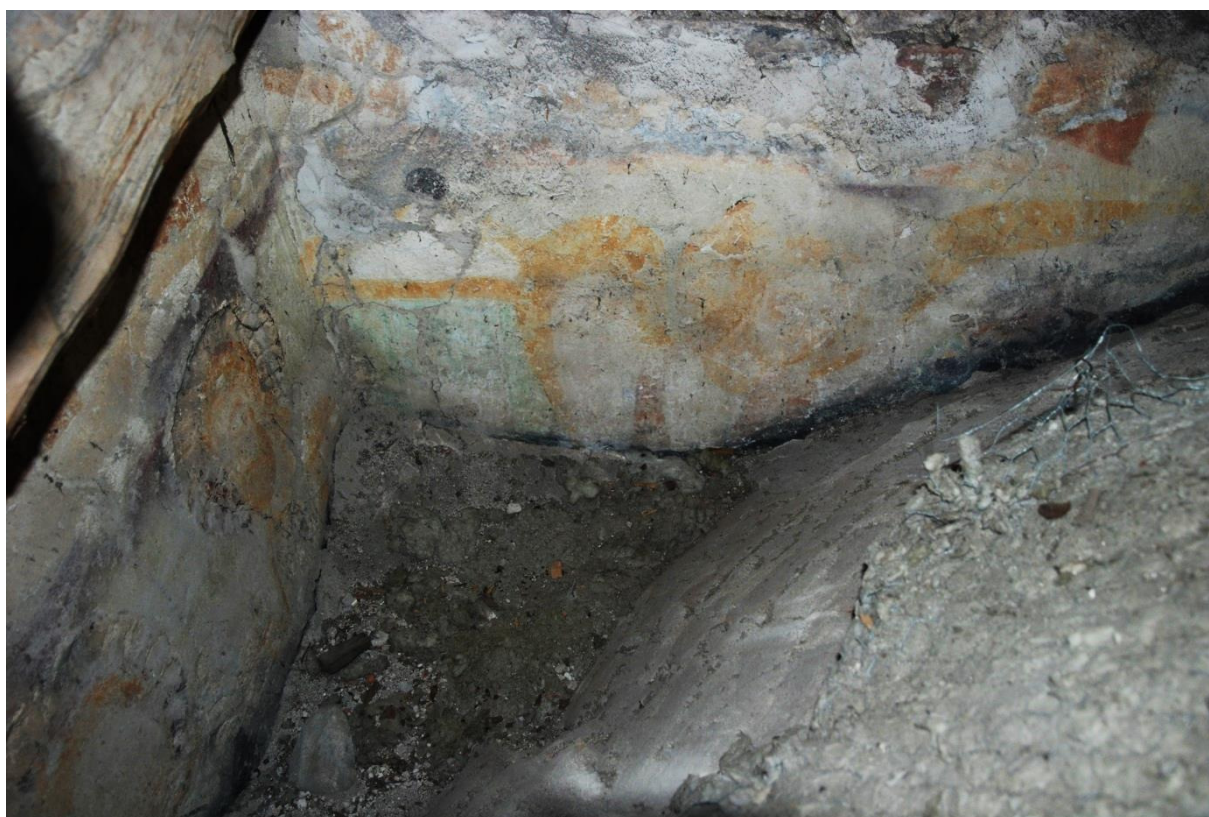
Västra sidan av triumfbågsmuren och del av södra långhusmuren med dess måleri.

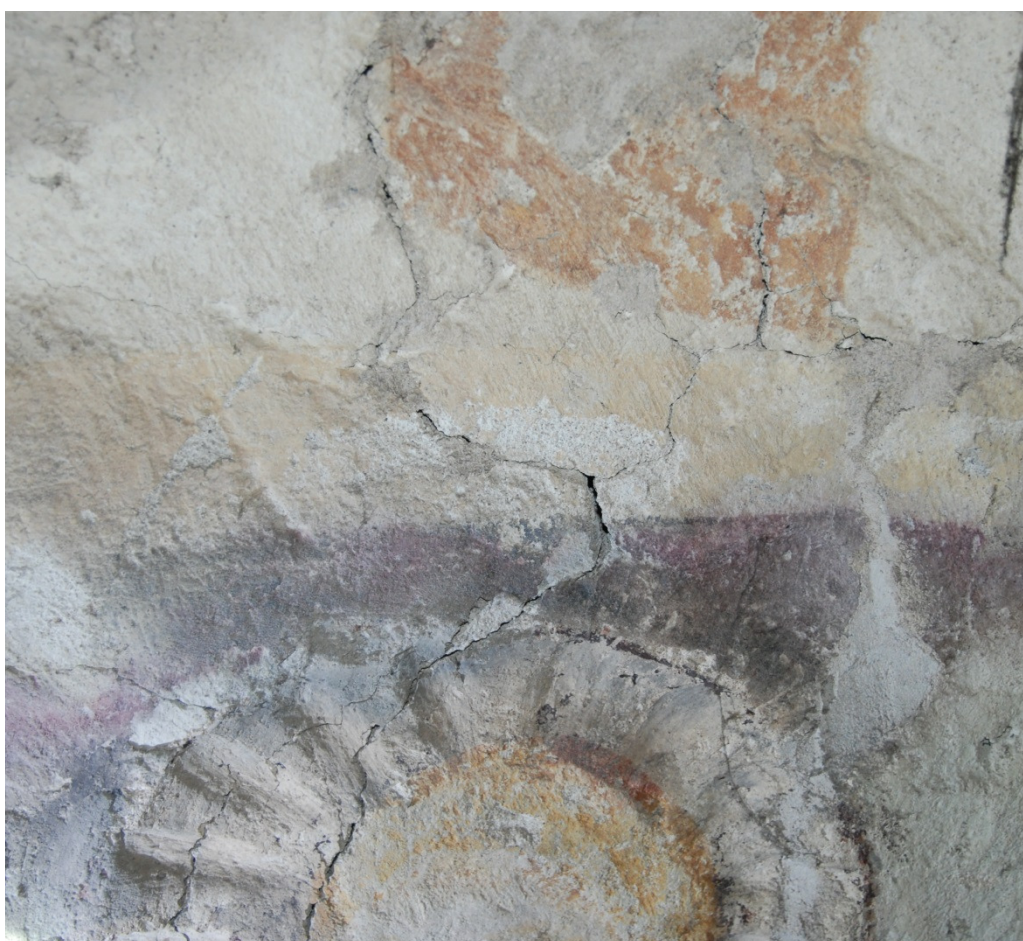
Samma figur, skador i putsen ovanför.

**Åtgärdsförslag:** ombesiktning av konservator inom 10 år, senast 2025.

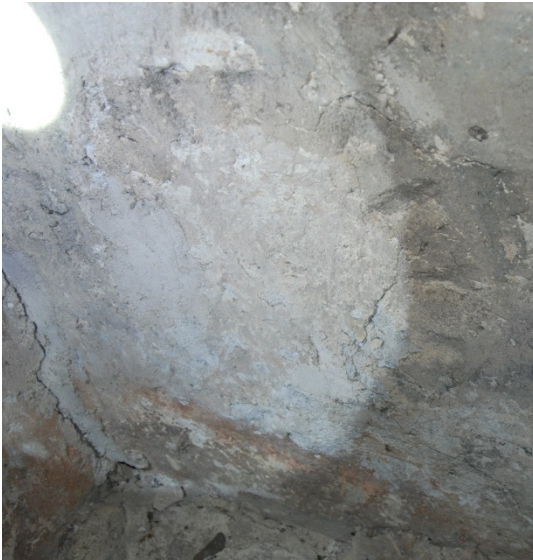
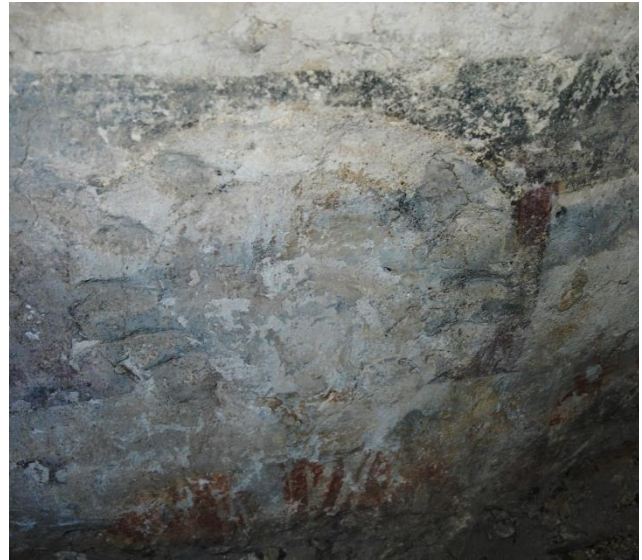
Västra sidan av triumfbågsmuren, norra delen. Figuren t.v. har nästan ingen bevarad figurteckningen, endast gloriens fördjupningar syns. T.h. andra figuren från vänster, med delvis bevarat målningsskikt.

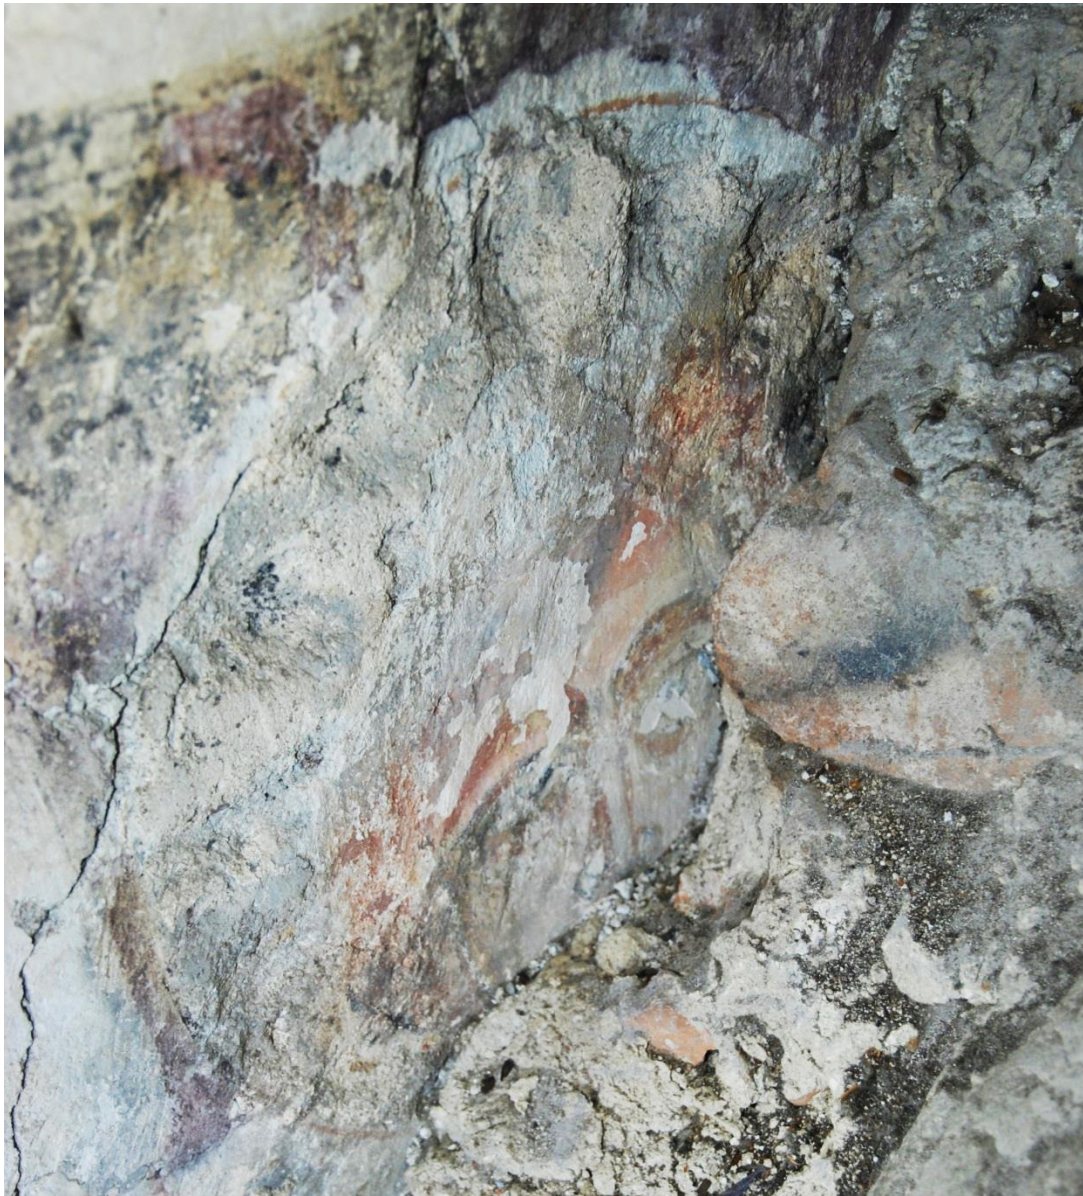
Västra sidan av triumfbågsmuren, norra delen. Tredje figuren från vänster är den bäst bevarade.

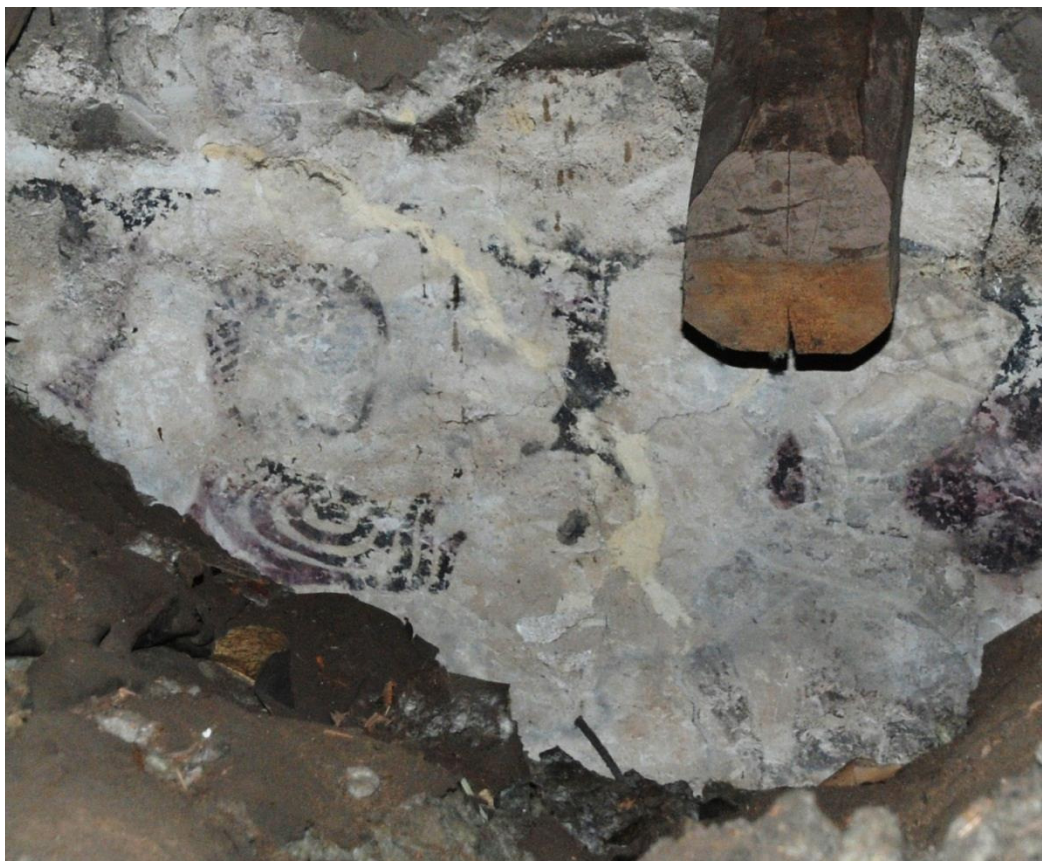
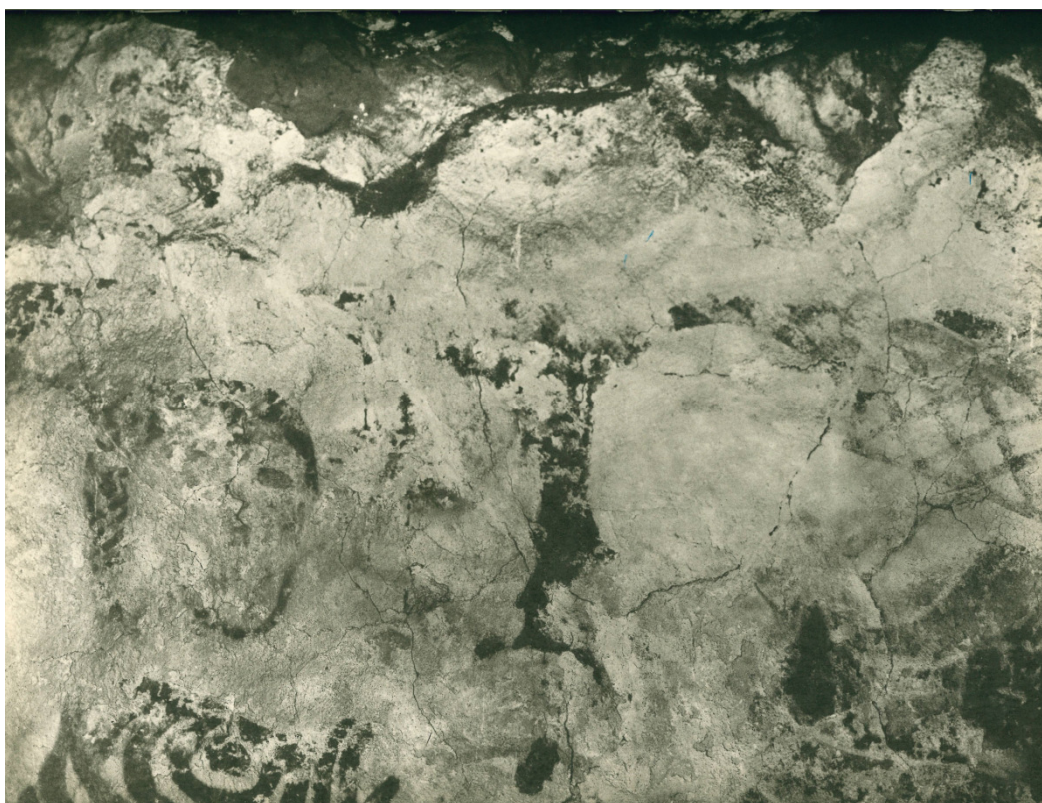
Norra långhusväggen, mellan valven. Ovan översiktsbild nuläge, nedan Borelius bild (Borelius 1956). Ansiktet i den vänstra delen av bilden har skadats något efter 1956.

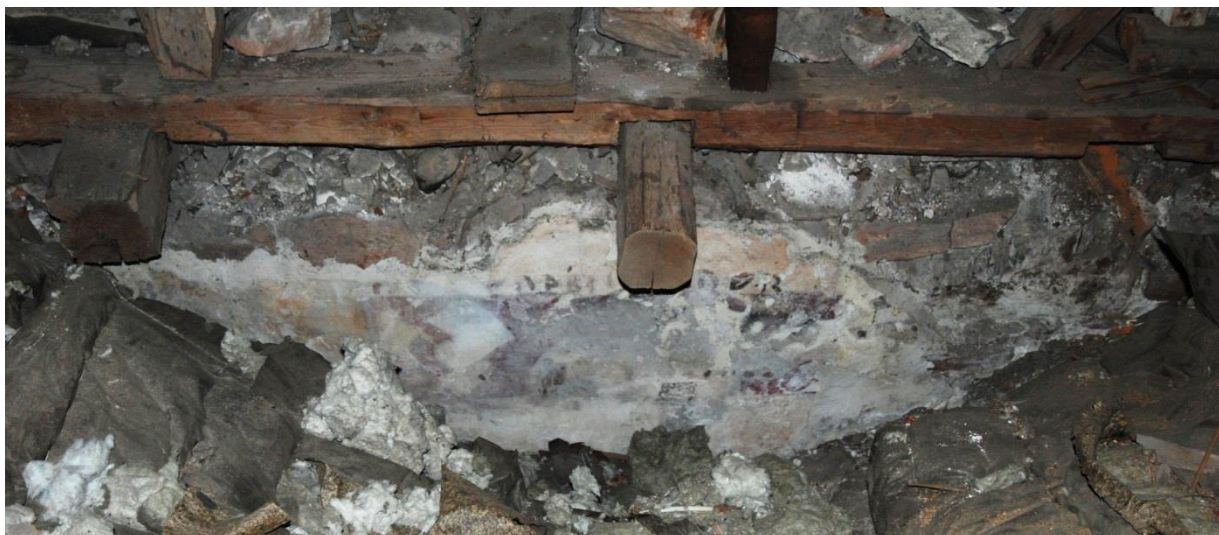
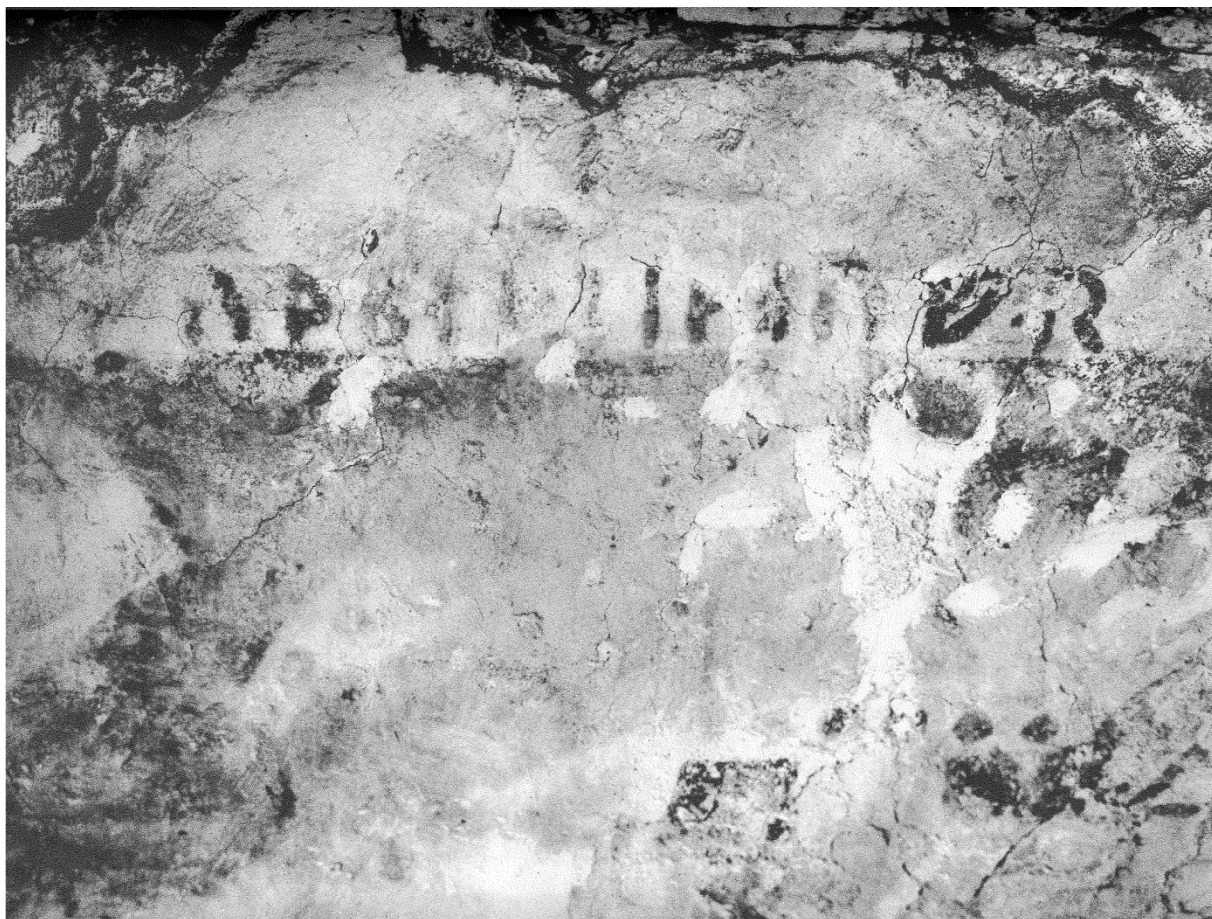
På sydväggen finns också rester av en inte uttolkad runskrift (Borelius 1956 anger nordväggen som placering). Över vapenhusvinden mynnar ett romanskt fönsteröppning som sägs vara bemålad på insidan, men som nu inte är åtkomlig för inspektion på grund av valvisoleringen.

Södra långhusväggen, mellan valven. Ovan översiktsbild nuläge, nedan Borelius bild av runskriften (Borelius 1956).
