## Kristberg

**Besiktning av kalkmåleri 2015-04-16**  
Gunnar Nordanskog & Eva Ringborg

## Sakristian, sammanfattning

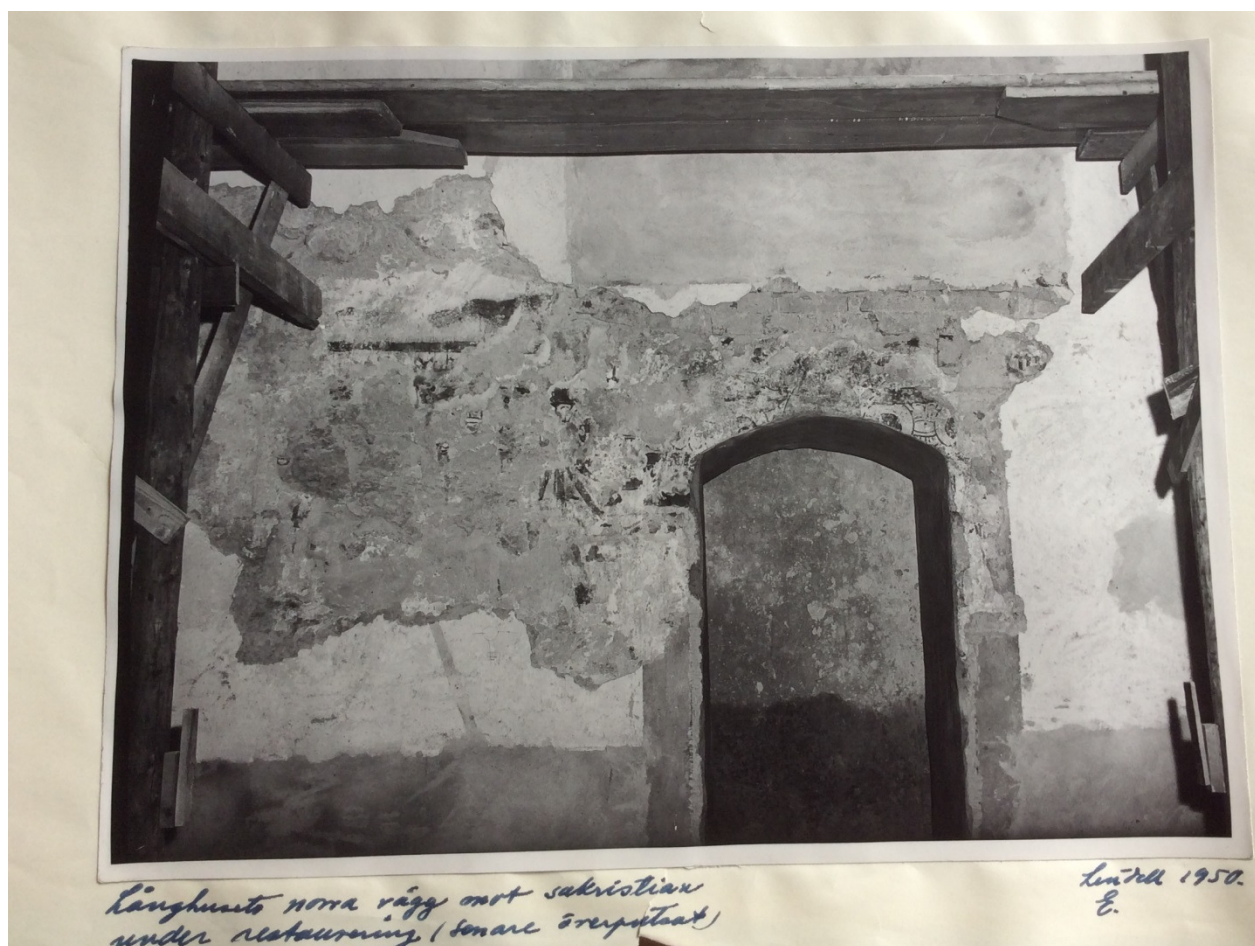
Långhusets norra vägg mot sakristian under restaureringen. Foto: ÖLM 1950

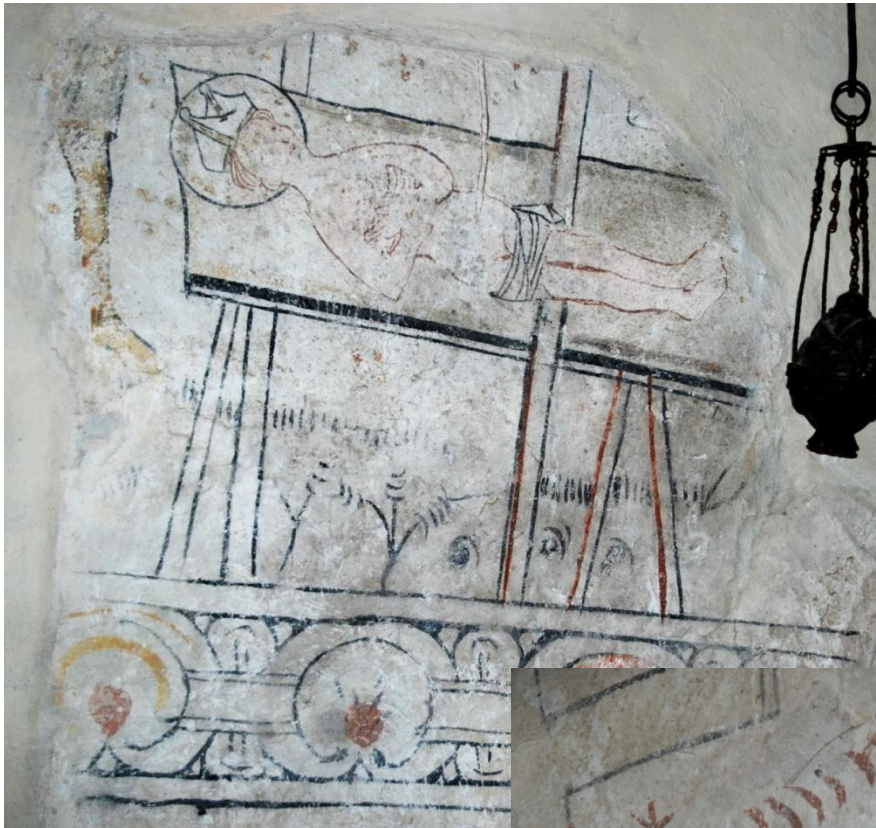
På sakristians östvagg återges S:t Erasmus martyrium (en liggande biskopsfigur får sina tarmar utdragna). Måleri och puts är i gott skick.

S:t Erasmus martyrium

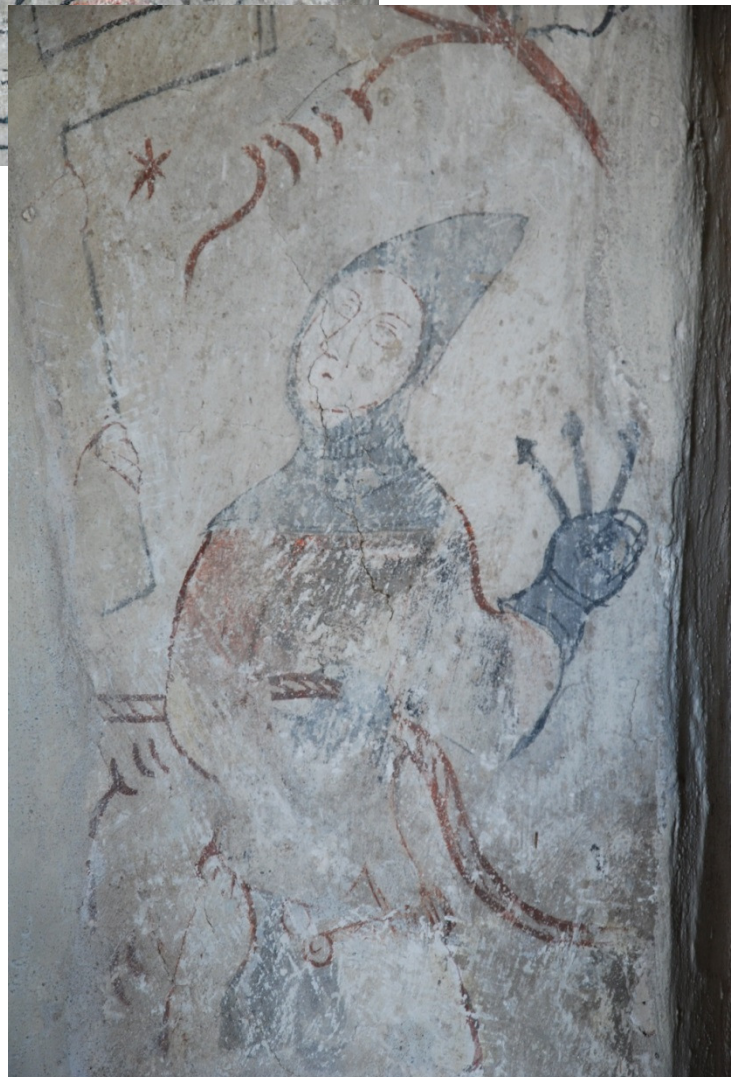
På södra väggen finns måleri på ömse sidor om dörröppningen. Till vänster (i öster) syns en soldat med ett gissel i ena handen och ett rep i den andra. Bakom honom anas ett liggande kors och en hand på den nedre korsarmen. Motivet torde vara Golgatavandringen. Målningen har mejselspår efter framtagningen, men även en del skador som kan vara yngre skrapskador. Ett hoppfällbart skötbord står nedanför målningen.

Soldat med Jesus på väg till Golgata

Säkerhetsskåpet bör flyttas till sakristians nordvästra vägg, där det finns gott om utrymme bredvid textilmöbeln. Ingenting bör förvaras löst invid kalkmålningarna, utan strykbrädan och skötbordet med mera bör flyttas ut från sakristian, alternativt placeras i en specialbyggd förvaring.

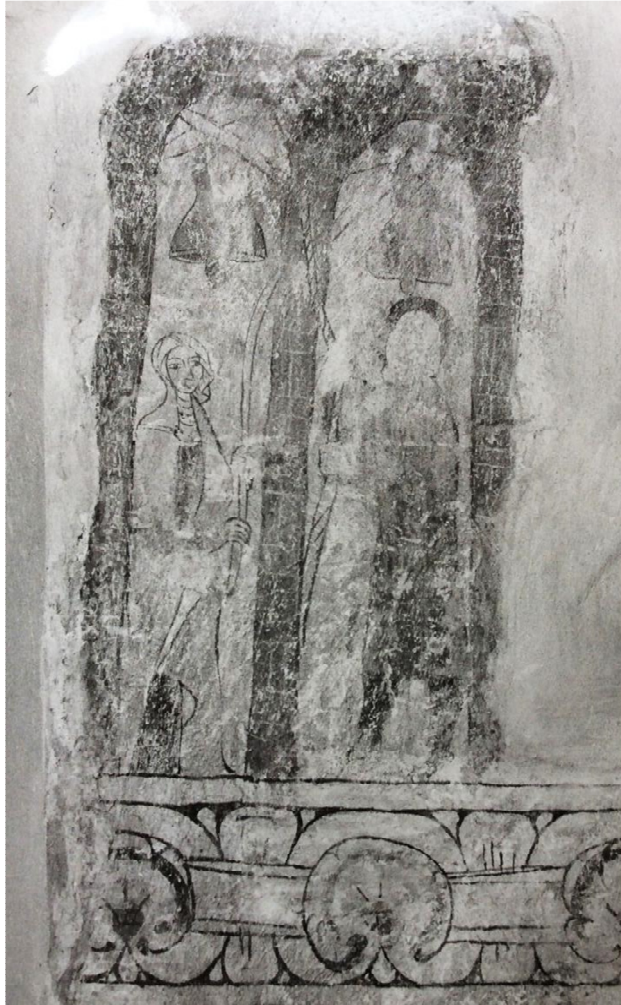
Till höger (väster) om dörröppningen avbildas en kvinna och en man som ringer varsin klocka i en klockstapel. Målningen är i gott skick, men den är dold bakom ett säkerhetsskåp och utrymmet mellan skåpet och målningen nyttjas för förvaring, vilket är olämpligt.

Ringarna i Kristberg, efter konserveringen.  
Foto ÖLM 1950

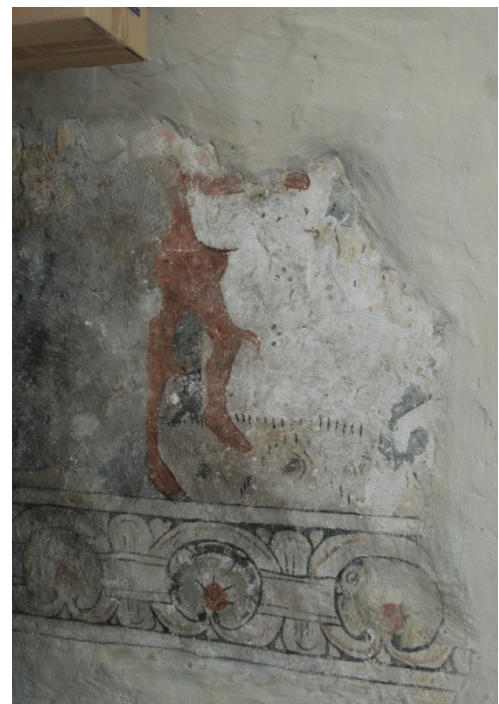
På sakristians västra vägg finns en fragmentarisk scen med bland annat en djävul. Måleriet har skrapskador. En strykbräda förvaras mellan säkerhetsskåpet och väggen, vilket är mycket olämpligt. Se vidare nedan, förslag till ommöblering av sakristian.

Sakristians västvägg, del av djävulsfigur. Bården av blommor som syns nedanför figuren har troligen löpt som en bröstning runt hela sakristian.

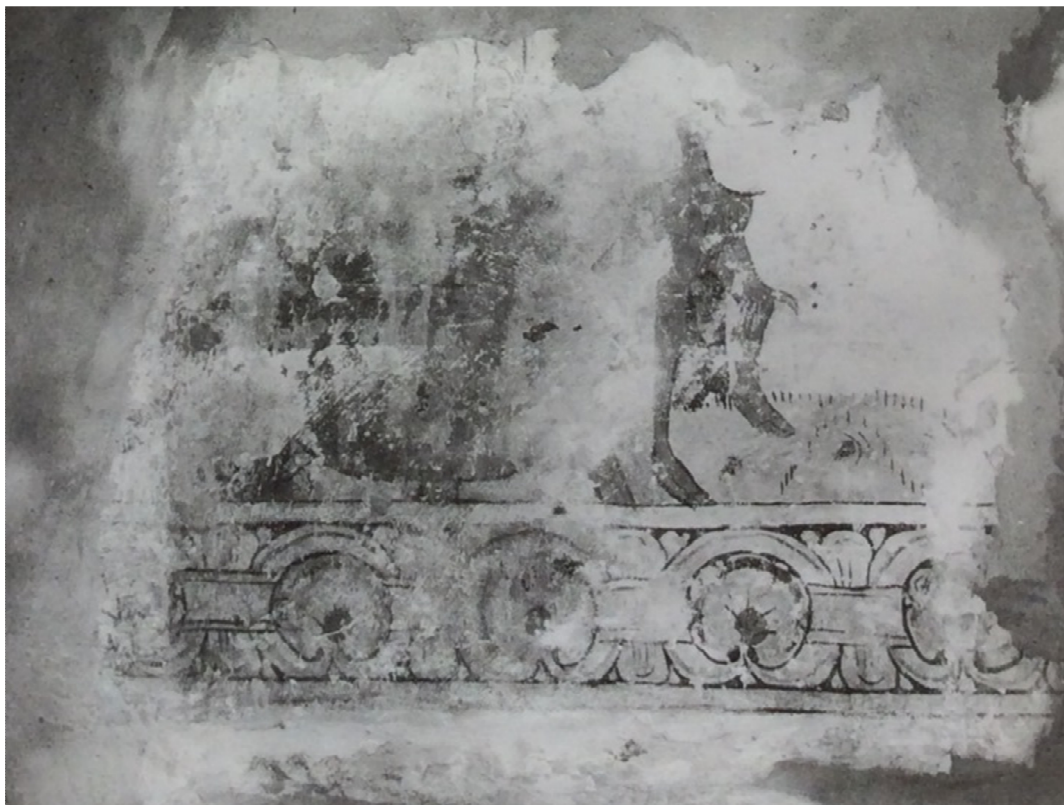
Sakristians västvägg efter konservering. Foto ÖLM 1950

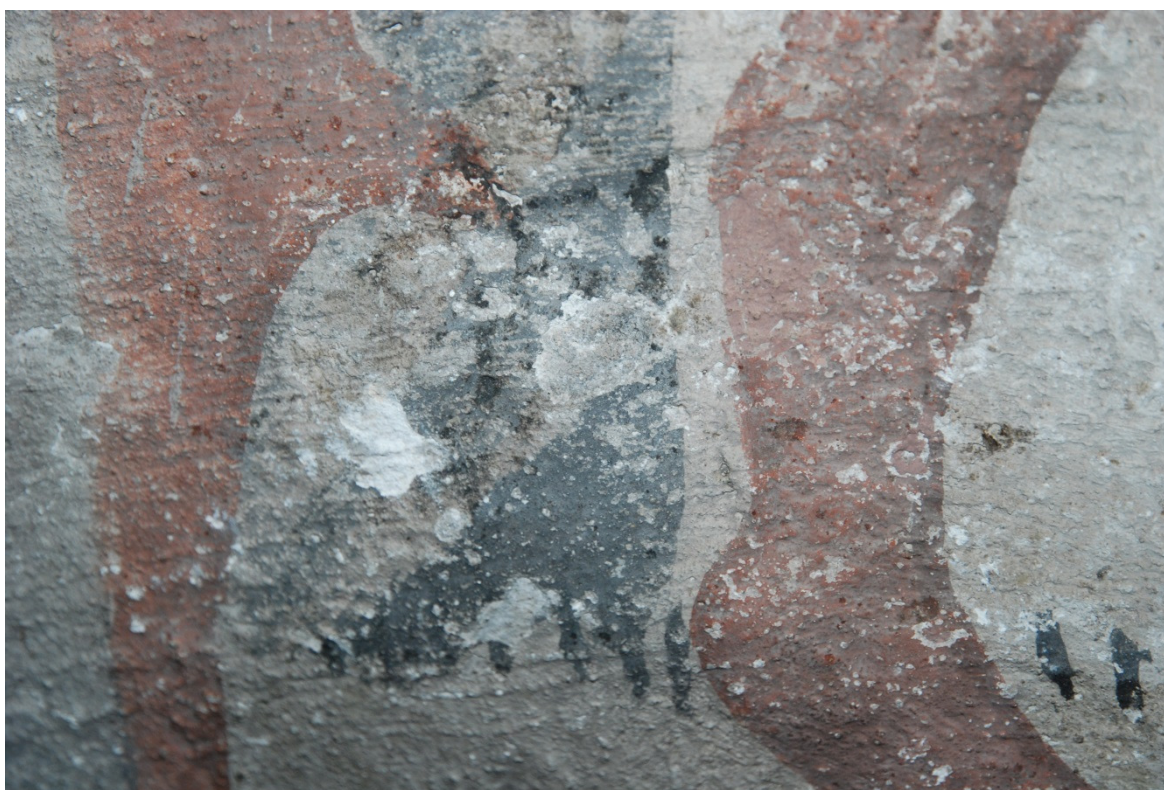
Detalj av färgbortfall vid djävulsfiguren

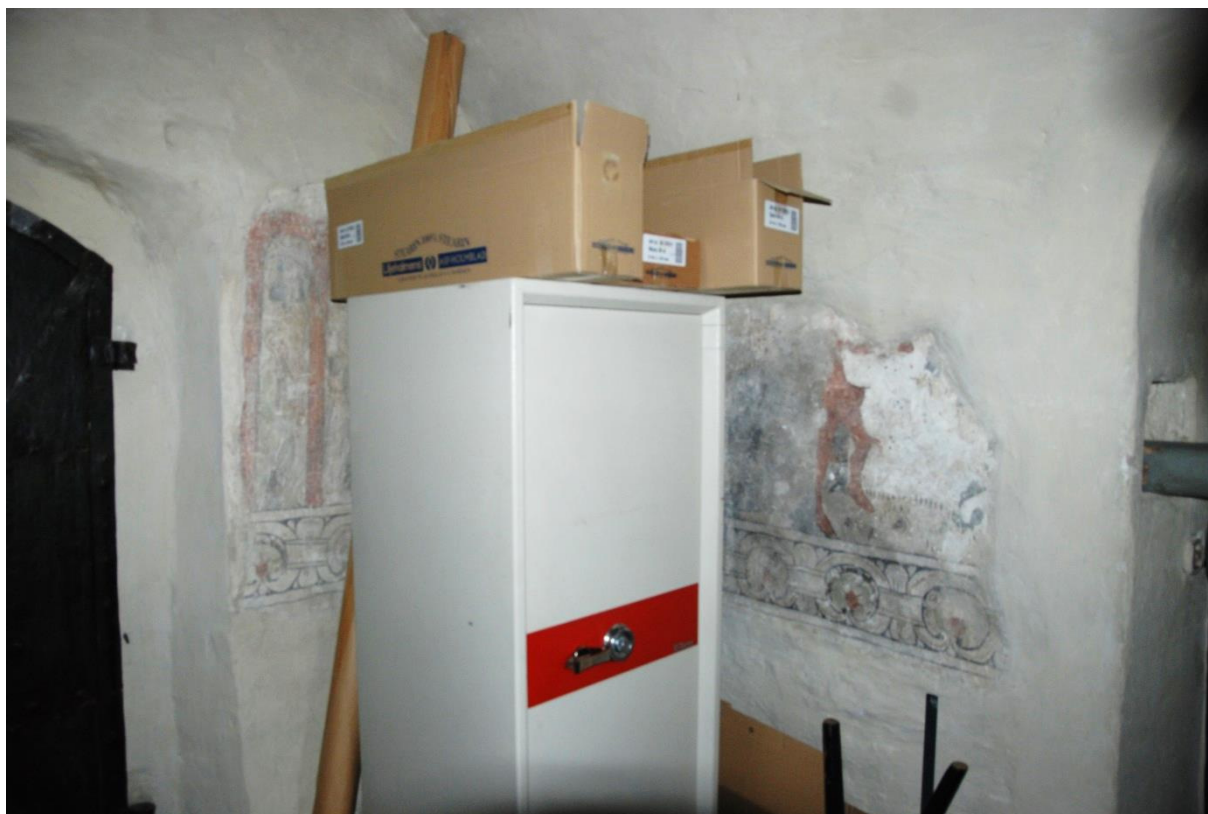
Sakristian är rymlig, men samtidigt svärmöblerad genom sin långsmala form och på grund av att det är olämpligt att sätta upp hyllor på de medeltida väggarna. Som det är ordnat nu löper dock målningarna en stor risk att skadas ytterligare, främst därför att säkerhetsskåpets placering lockar till att pula in saker mellan skåp och vägg. En genomtänkt möblering är av största vikt, här nedan följer några förslag som kan diskuteras vidare med antikvarie och en snickare.

Bårtäcket är upprullat på en stor papprulle som förvaras liggande eller stående, utan någon fast placering. En ställning bör byggas vid sakristians nordöstra vägg, vilket torde underlätta hanteringen av bårtäcket. Även andra långa och skrymmande saker skulle kunna placeras i ett sådant ställ, såsom rullen som nu står bakom säkerhetsskåpet.

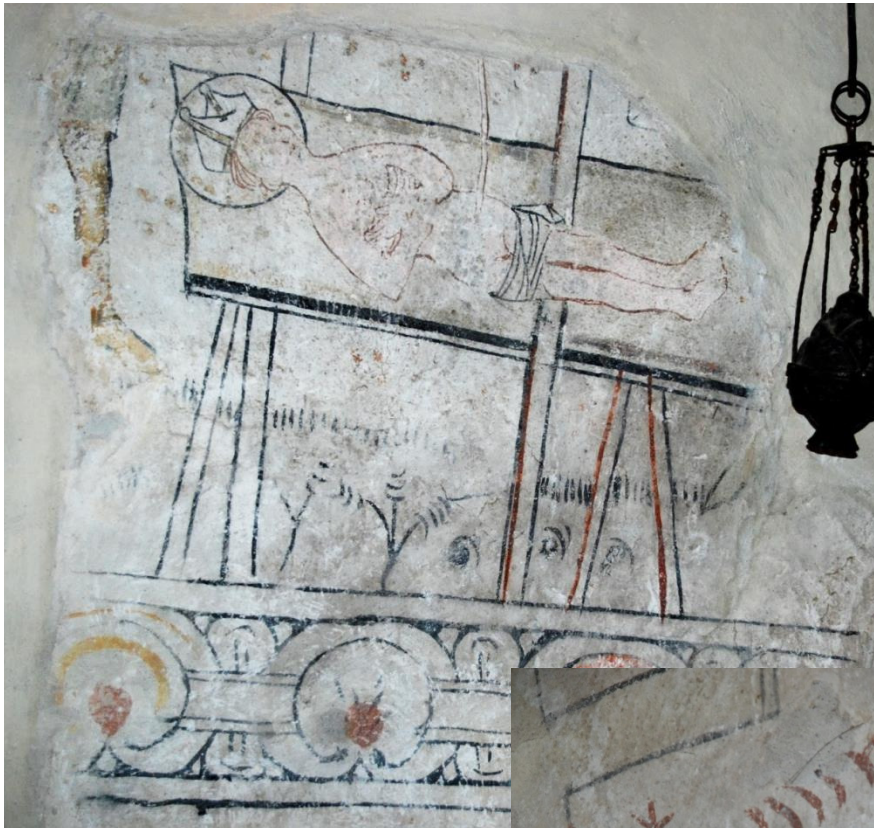
På sakristians östvagg återges S:t Erasmus martyrium (en liggande biskopsfigur får sina tarmar utdragna). Måleri och puts är i gott skick.

S:t Erasmus martyrium

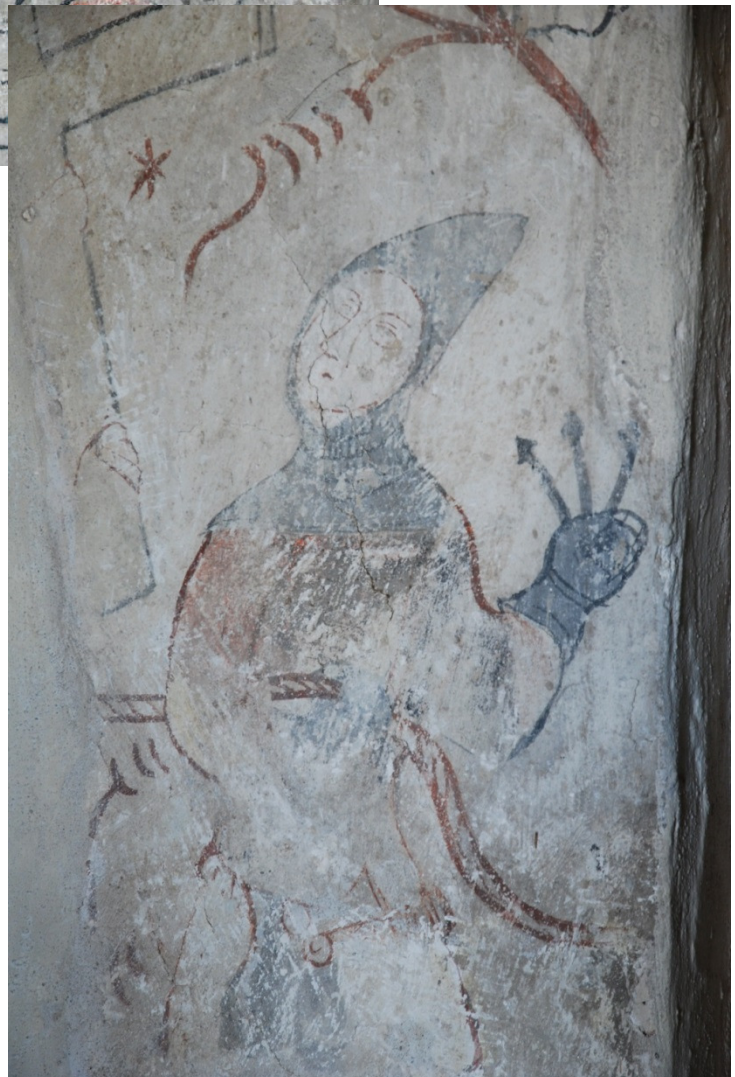
På södra väggen finns måleri på ömse sidor om dörröppningen. Till vänster (i öster) syns en soldat med ett gissel i ena handen och ett rep i den andra. Bakom honom anas ett liggande kors och en hand på den nedre korsarmen. Motivet torde vara Golgatavandringen. Målningen har mejselspår efter framtagningen, men även en del skador som kan vara yngre skrapskador. Ett hoppfällbart skötbord står nedanför målningen.

Soldat med Jesus på väg till Golgata

Säkerhetsskåpet bör flyttas till sakristians nordvästra vägg, där det finns gott om utrymme bredvid textilmöbeln. Ingenting bör förvaras löst invid kalkmålningarna, utan strykbrädan och skötbordet med mera bör flyttas ut från sakristian, alternativt placeras i en specialbyggd förvaring.

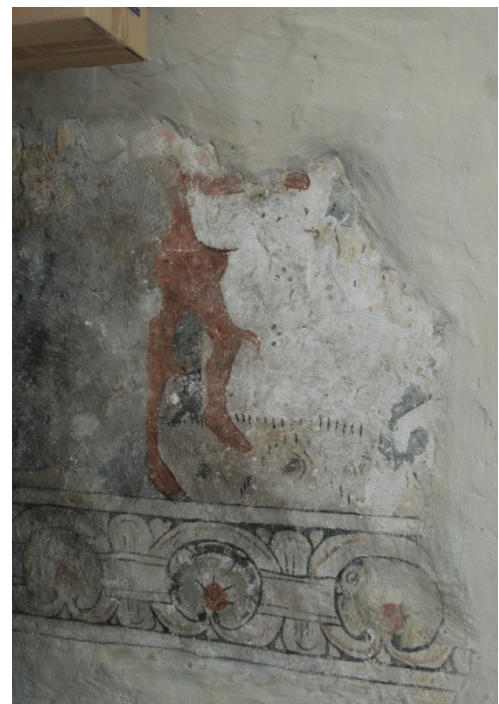
På sakristians västra vägg finns en fragmentarisk scen med bland annat en djävul. Måleriet har skrapskador. En strykbräda förvaras mellan säkerhetsskåpet och väggen, vilket är mycket olämpligt. Se vidare nedan, förslag till ommöblering av sakristian.

Sakristians västvägg, del av djävulsfigur. Bården av blommor som syns nedanför figuren har troligen löpt som en bröstning runt hela sakristian.

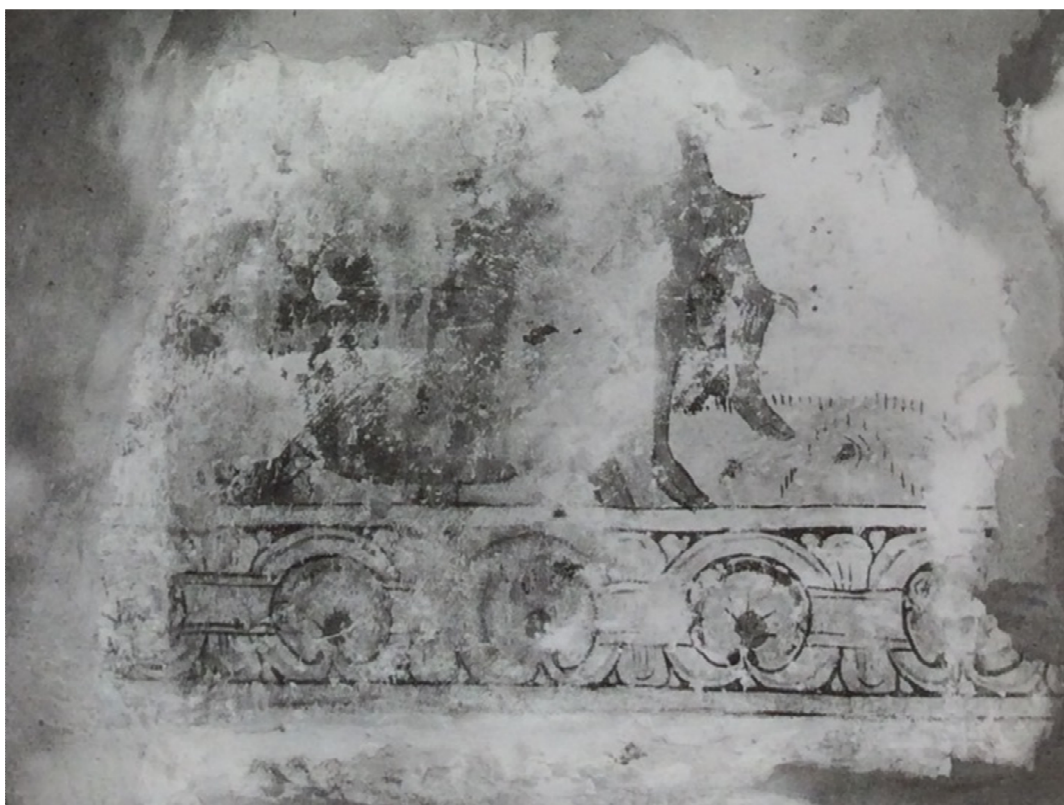
Sakristians västvägg efter konservering. Foto ÖLM 1950

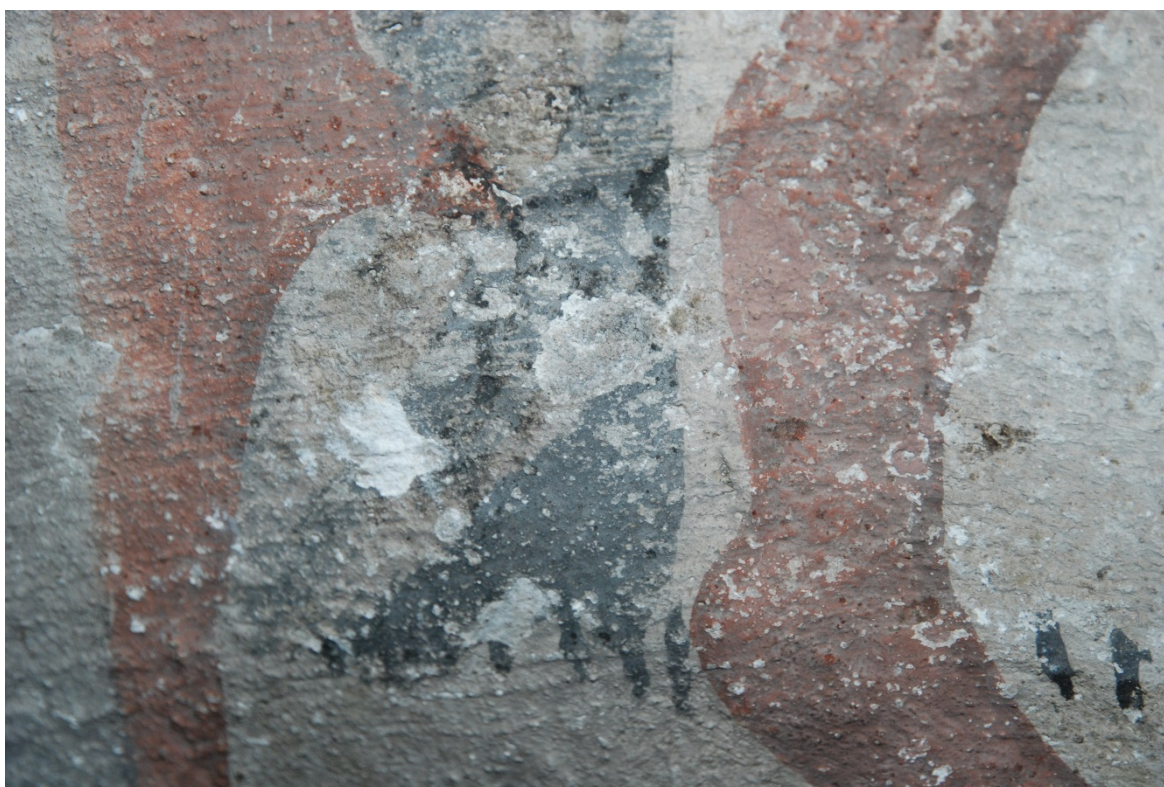
Detalj av färgbortfall vid djävulsfiguren

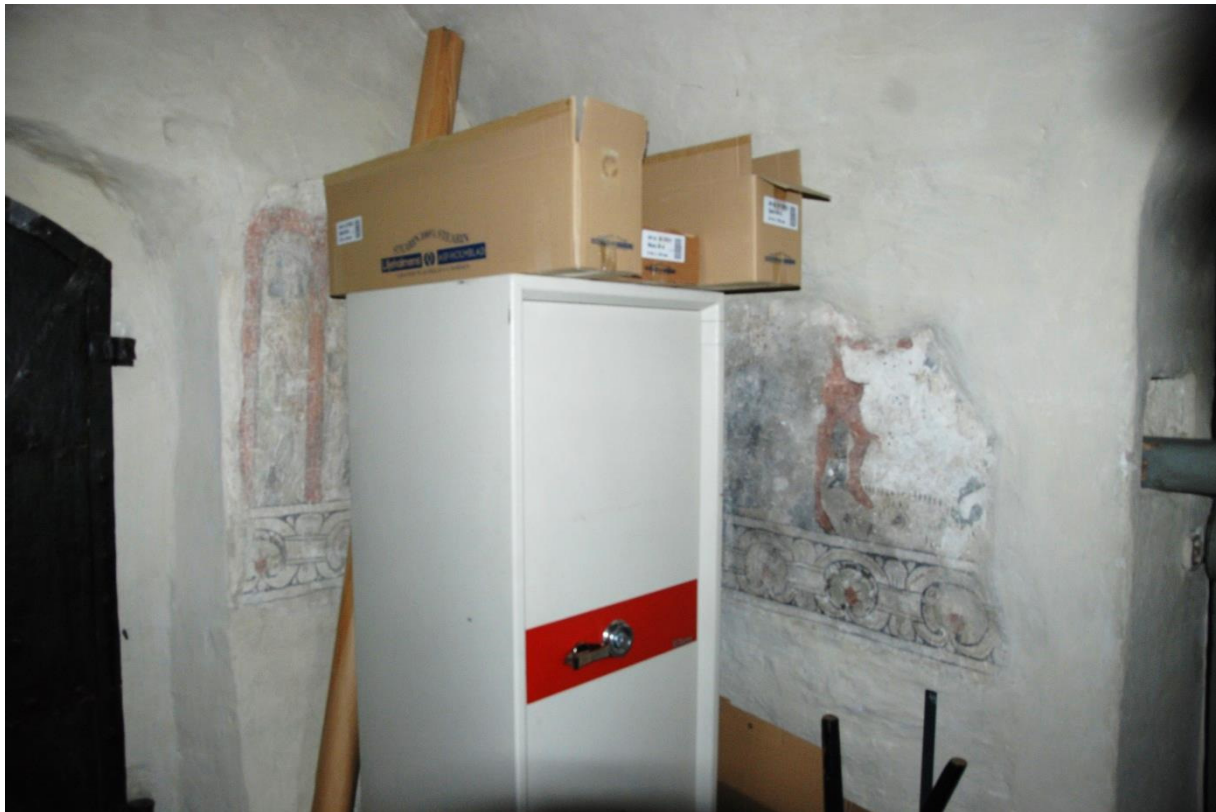
Sakristian är rymlig, men samtidigt svärmöblerad genom sin långsmala form och på grund av att det är olämpligt att sätta upp hyllor på de medeltida väggarna. Som det är ordnat nu löper dock målningarna en stor risk att skadas ytterligare, främst därför att säkerhetsskåpets placering lockar till att pula in saker mellan skåp och vägg. En genomtänkt möblering är av största vikt, här nedan följer några förslag som kan diskuteras vidare med antikvarie och en snickare.

Bårtäcket är upprullat på en stor papprulle som förvaras liggande eller stående, utan någon fast placering. En ställning bör byggas vid sakristians nordöstra vägg, vilket torde underlätta hanteringen av bårtäcket. Även andra långa och skrymmande saker skulle kunna placeras i ett sådant ställ, såsom rullen som nu står bakom säkerhetsskåpet.
