## **S:t Laurentii kyrka**

**Besiktning av kalkmåleri 2015-07-08**  
Gunnar Nordanskog & Eva Ringborg

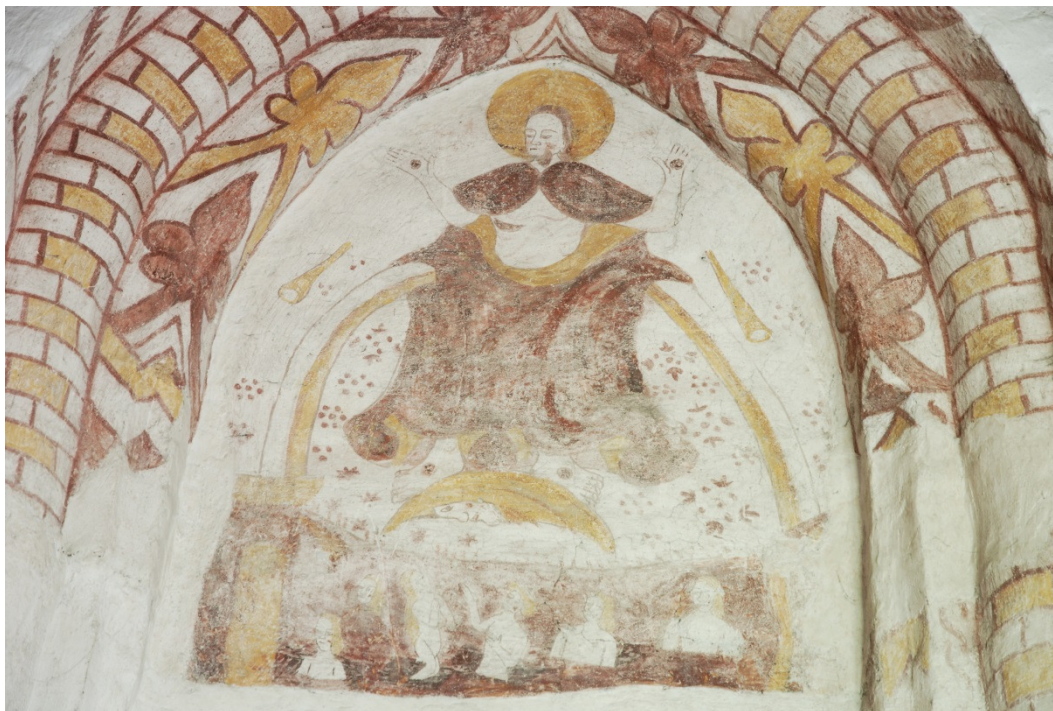
Motivet är Kristus på den Yttersta Domen. Målningen har vissa förstärkningar. Det är oklart om den har varit överputsad och åter framtagen.

Tidigare exteriört placerad senmedeltida målning, i personalutrymme nordvästra delen av kyrkan.

Interiör, personalrum: tidigare exteriör målning av Kristus som världsdomare. Gott skick.

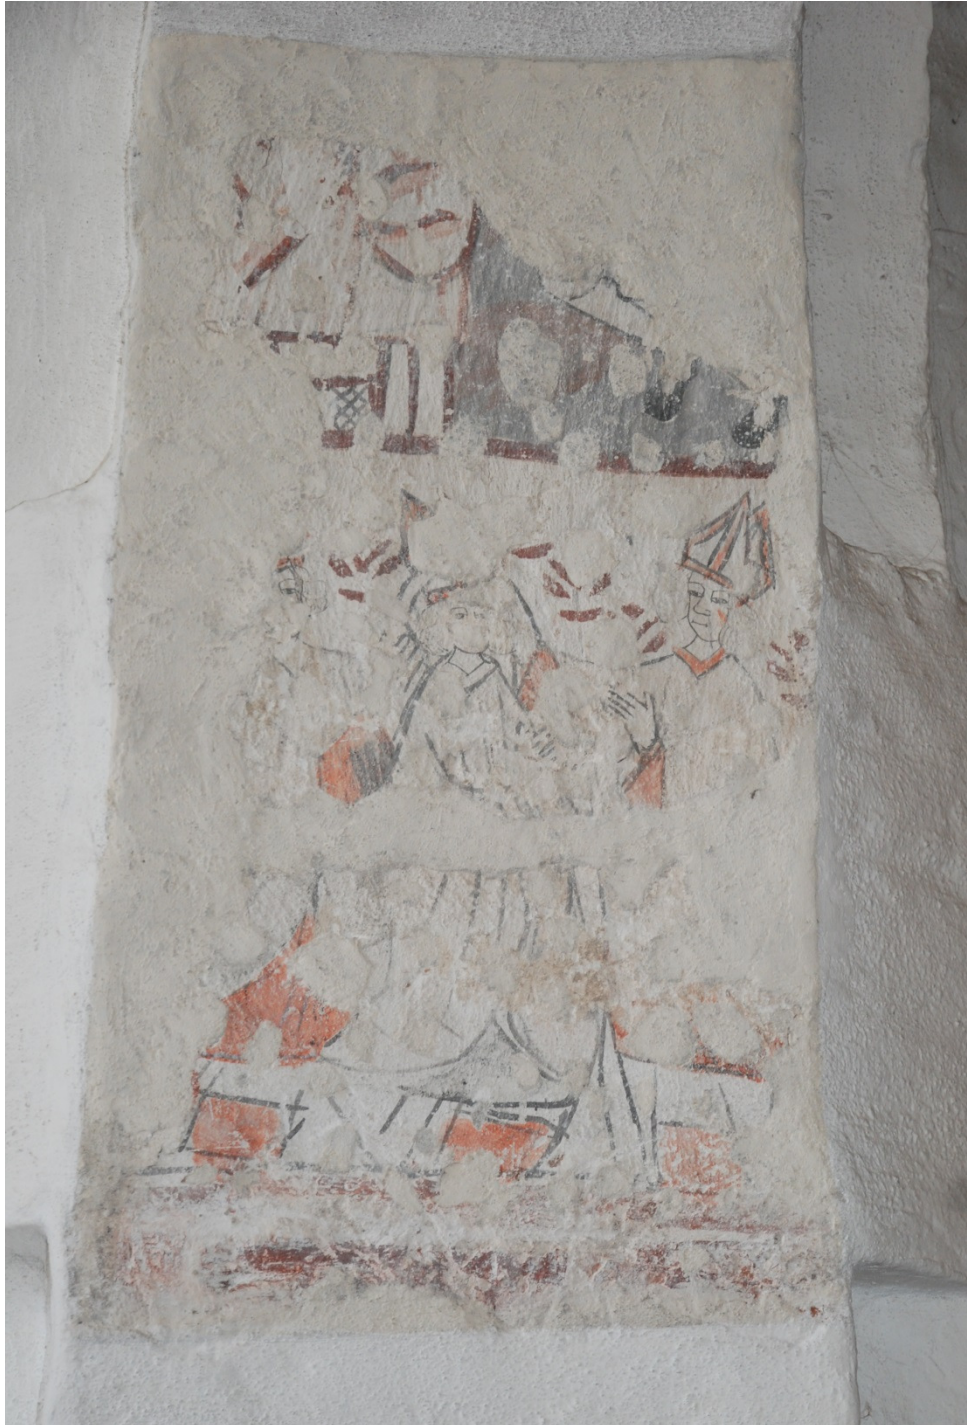
På kyrkans sydvästra pelare finns en liten målning där man kan urskilja bland annat en biskop. Teckningen är elegant utförd trots att putsunderlaget är mycket ojämnt. Den är av en helt annan karaktär än Kristusmålningen i väntrummet, och ger intryck av att vara äldre än denna. Den kan dock knappast ha tillkommit före ombyggnaden 1494-97, då den tidigare basilikan byggdes om till en hallkyrka. Målningen överputsades 1885 och framtogs 1975 av Jörgen och Bertil Bengtsson. Målningen är inte retuscherad.

Interiör, sydvästra pelaren: målning av biskop samt svåridentifierade figurer. Gott skick, men en liten öppen putskant i nederdelen av målningen.

**Åtgärd:** ingen åtgärd, ombesiktning inom 10 år, senast 2025. Eventuellt kan putskanten i biskopsmålningen åtgärdas i samband med annat arbete.

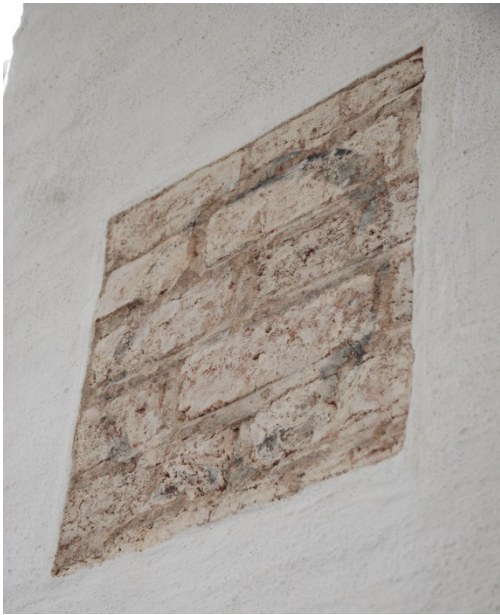
Framme i koret, på kyrkans södra yttermur finns ett konsekrationsskors bevarat. Ytterligare ett konsekrationsskors finns på kyrkans nordöstra pelare. Bägge framtogs 1975 och är oretuscherade.

Konsekrationsskors på sydöstra väggen

Interiör, sydöstra väggen och nordöstra pelaren: konsekrationsskors. Gott skick.

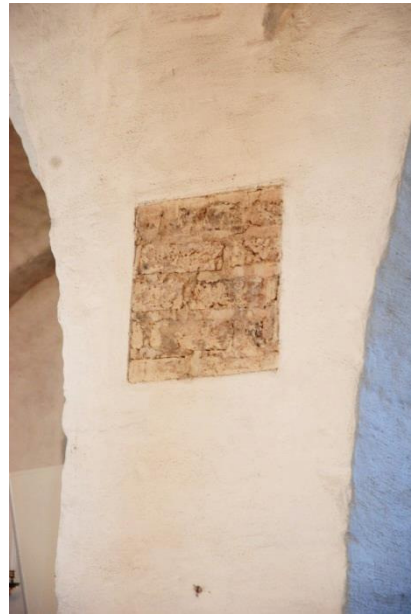
Konsekrationsskors på nordöstra pelaren

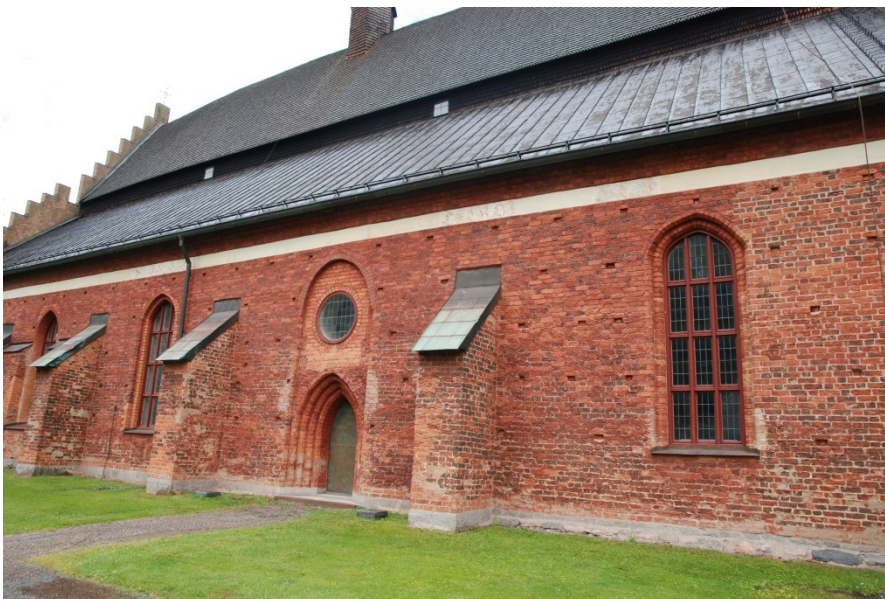
Även exteriört finns bevarade medeltida kalkmålningar. Under södra takfoten och på östgaveln finns en blinderingslist med majuskelskrift i tunna färgskikt, sannolikt tillkommen efter ombyggnaden 1494-97. Skriften har varit överputsad, men togs fram 1975.

Sydfasaden med blinderingslist under takfoten

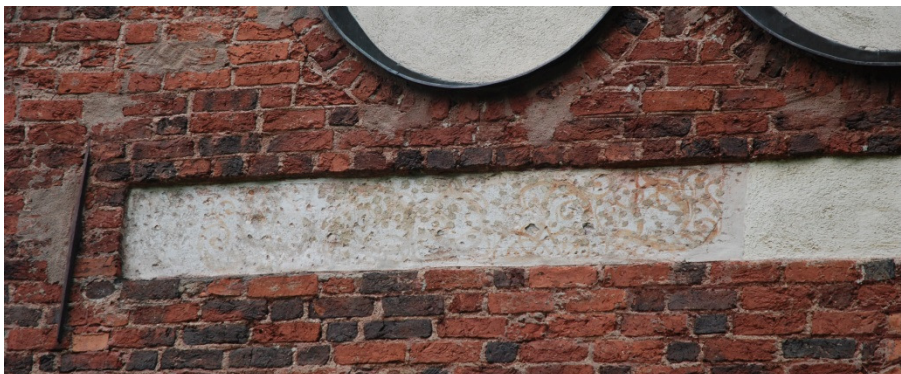
Text och ornament på  
östgavelns blinderingslist.

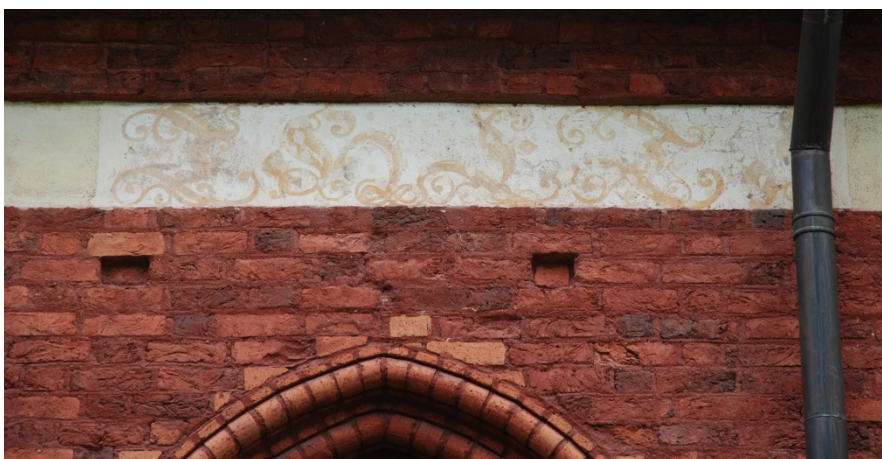
Sydfasaden, väster.  
Text i blinderingslist.

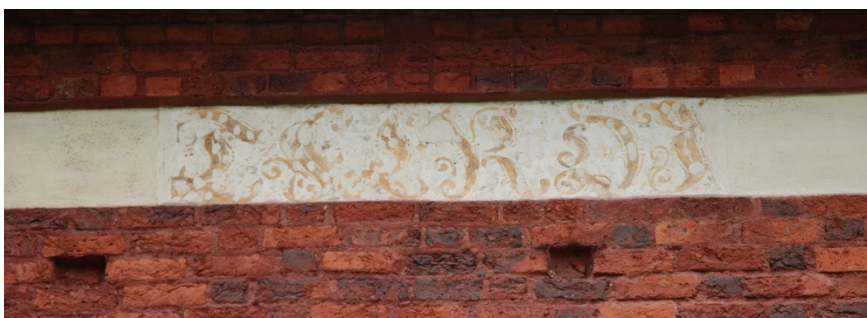
Sydfasaden, mitten.  
Text i blinderingslist.

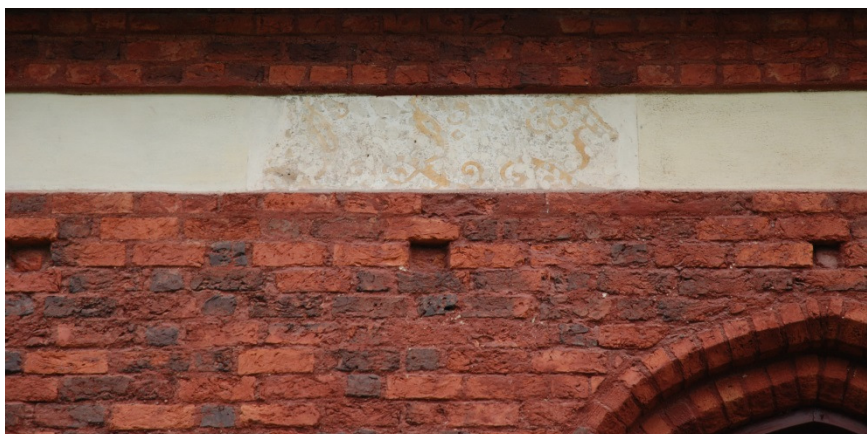
Sydfasaden, öster. Text  
i blinderingslist.

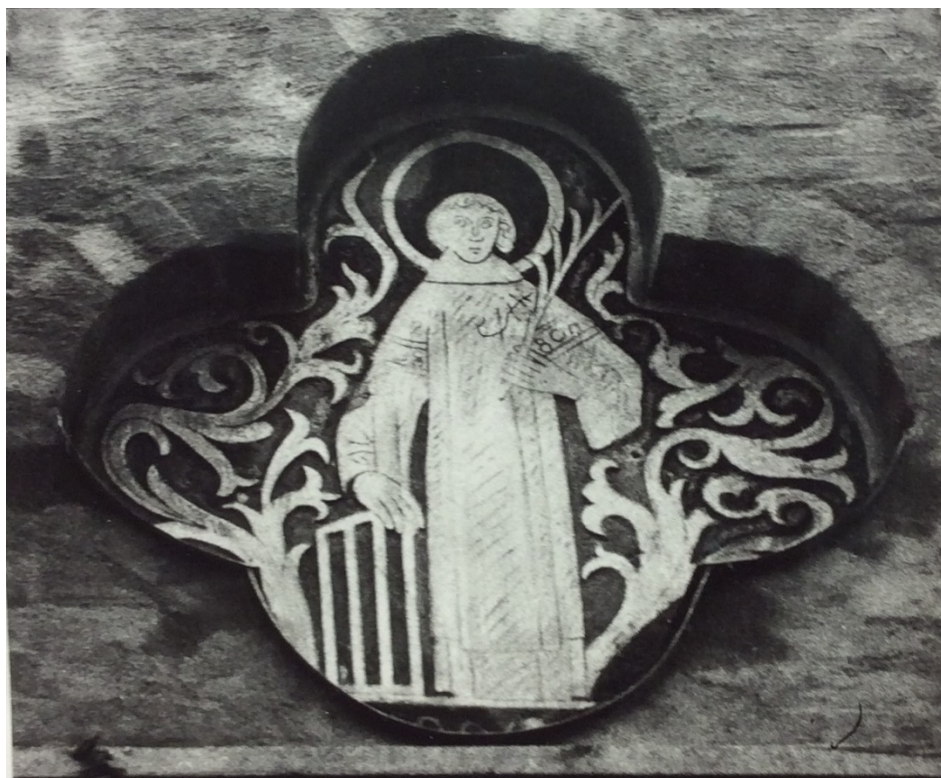
På norra sakristieväggen finns ett fönster som igensattes omkring 1500 och försågs med en målning av kyrkans skyddshelgon S:t Laurentius. Där ska årtalet 1297 ha varit målat, vilket enligt traditionen är kyrkans invigningsår (Lindqvist 2006). Idag är årtalet 1296 inristat i putsen.

Målning av S:t  
Laurentius på igensatt  
fönster, sakristians norra  
vägg. Foto ÖM 1975.

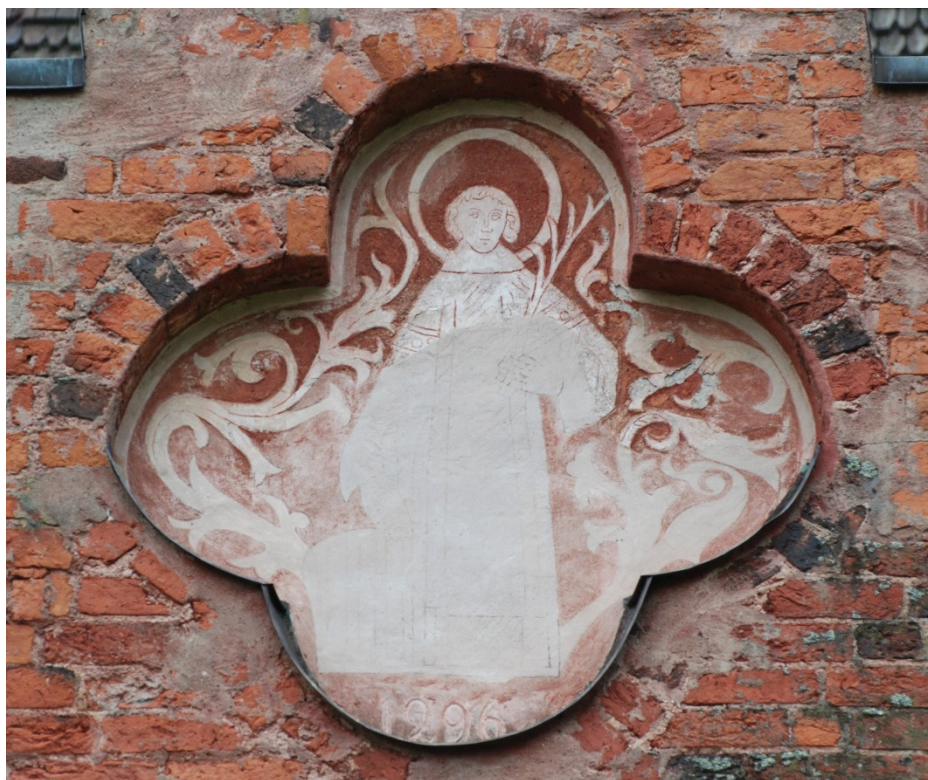
Samma som ovan, nuläge.  
Notera figurens blekning  
och putsbortfallen på  
blomsterornamentiken till  
höger.

De utvändiga målningarna är blekta och putsen har smärre skador och bortfall. Textbanden har tätt med hål efter pikhammare, hål som vid framtagningen har fyllts i med ett mörkare bruk som ger en misspyrdande prickighet åt ytan. Målningen av S:t Laurentius är väderpåverkad och putsen är något sprucken.

**Åtgärd:** putsen bör konserveras inom 5 år, i samband med detta bör äldre lagningar retuscheras för att få bort det prickiga intrycket.

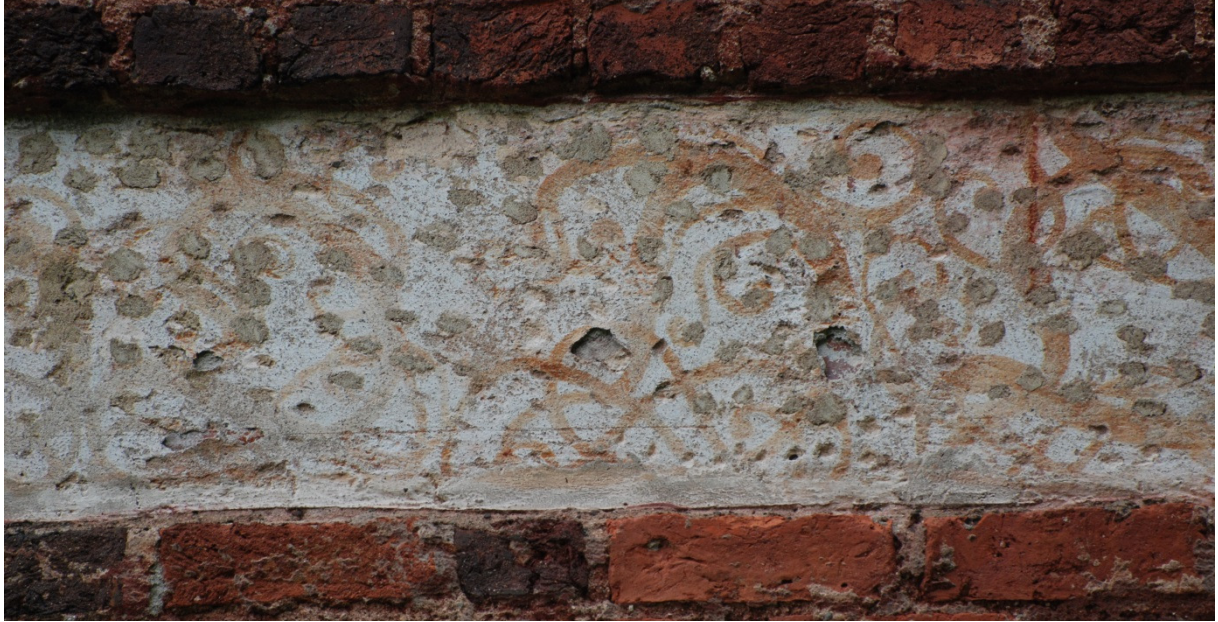
Exteriör, fasad: textband och målning av S:t Laurentius. Putsflagningar och mörkfärgade brukslagningar.

Del av textbandet på östgaveln, med mörkfärgade ifyllningar och bortfall i putsen.

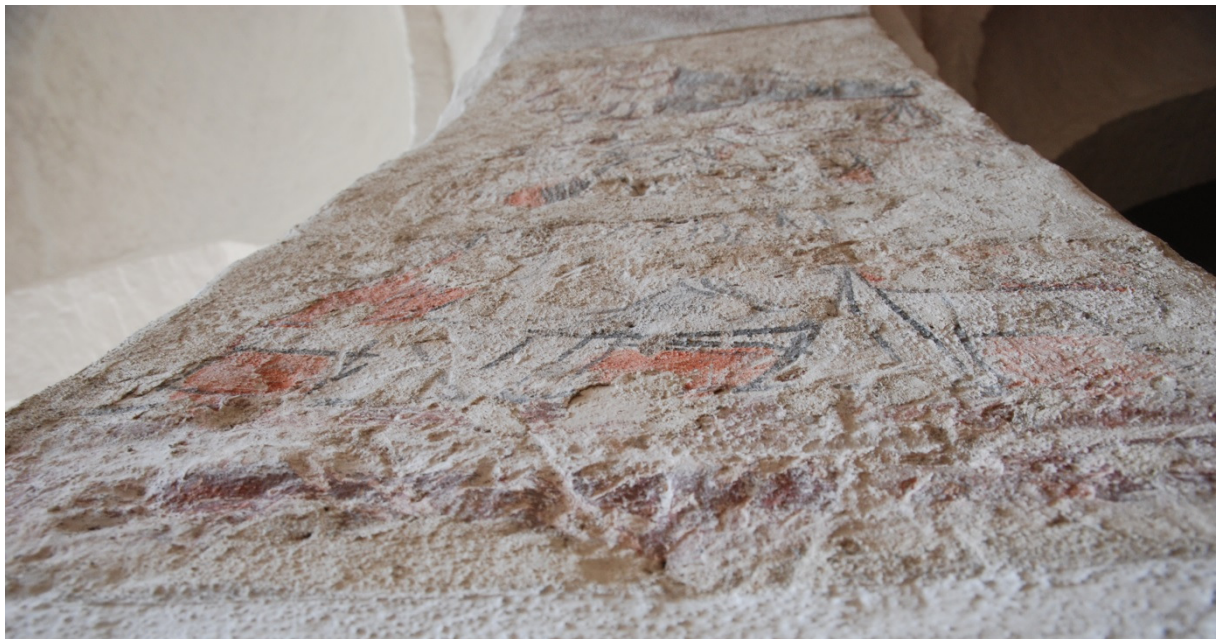
De invändiga målningarna är i gott skick. Målningarna i långhuset (biskopsbild och konsekraionskors) är inte retuscherade, medan Kristusbilden i det norra personalutrymmet är något förstärkt. Färgskikt och puts är stabila, ingen konserveringsåtgärd krävs. En liten öppen putskant i biskopsbilden kan åtgärdas i samband med annat arbete.

Biskopsbilden sedd nedifrån. Trots att putsen är mycket ojämn är målningen elegant tecknad. En liten öppen putskant syns längst ned på målningen, ungefär i mitten. Denna behöver egentligen inte åtgärdas, men kan kittas i samband med annat konservatorsarbete.
