Björkebergs kyrka

Besiktning av kalkmåleri 2014-02-26
Gunnar Nordanskog & Eva Ringborg

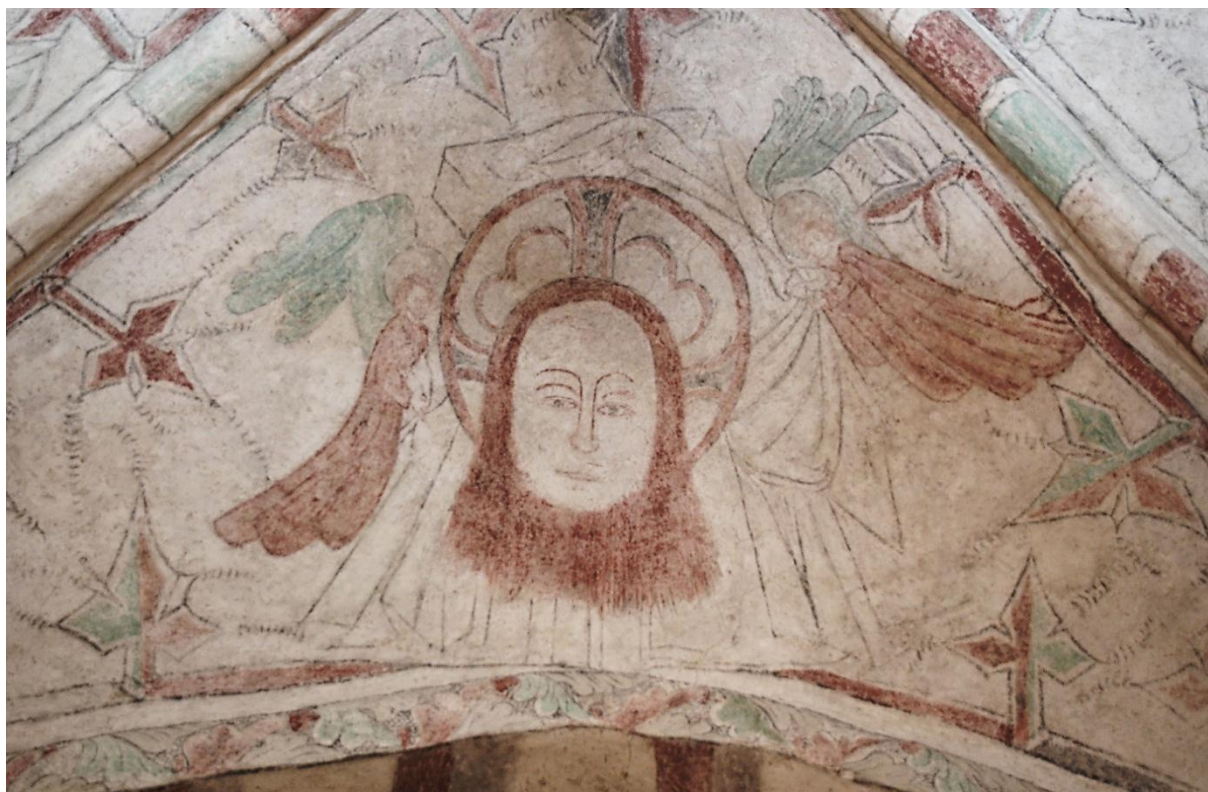
Bild 2: korvalv, östra valvkappan.

Kryssvalv med målade valvribbor, bladdekor och figurmåleri i valvkapporna, dateras till 1400-talet.

Östra valvkappan: Kristi ansikte med Veronikas svetteduk hållen av två änglar (fig. 2).

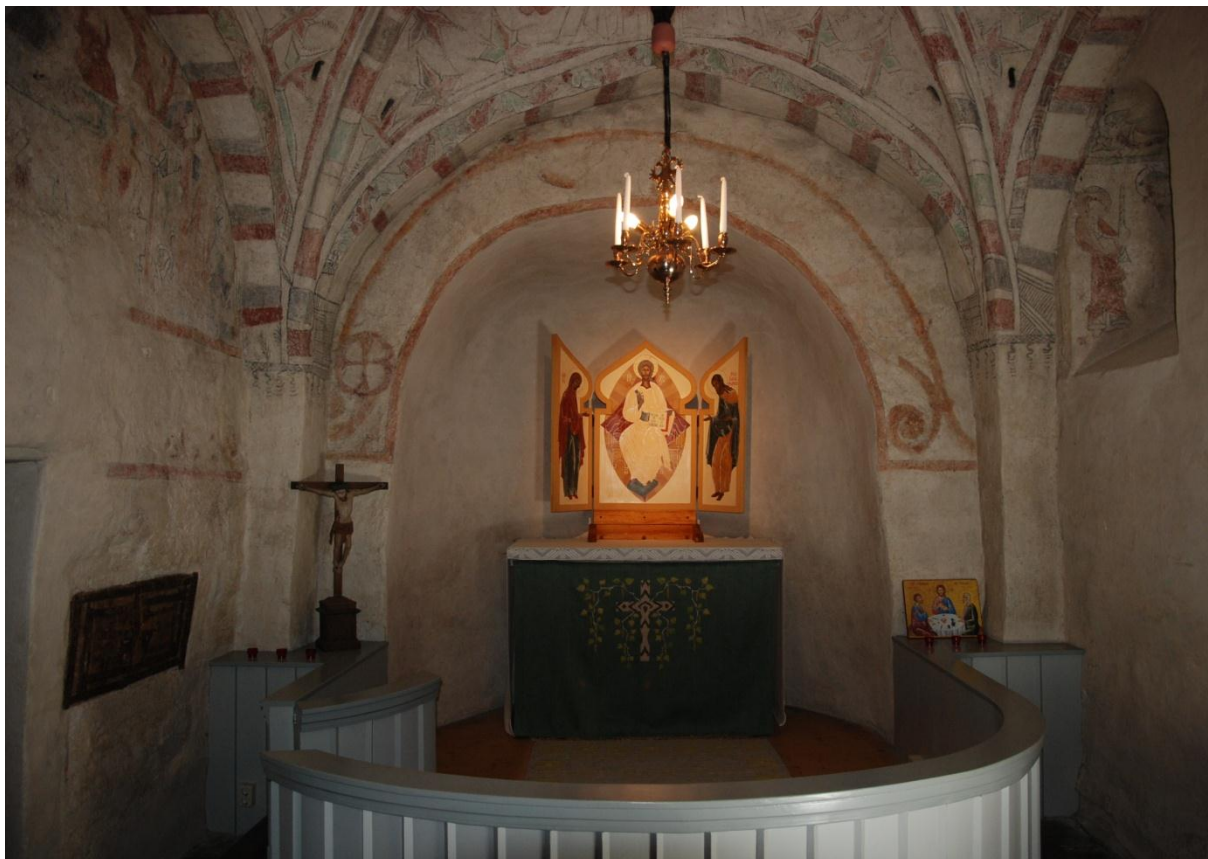
Bild 3: koret mot öster

Korets kalkmåleri tycks vara stabilt, men det finns sprickbildningar och bomputs. Samma sak gäller för måleriet på västra sidan av triumfbågsmuren.

Östra korväggen: endast rester kvar, bl a ett konsekrationsskors (fig. 3).

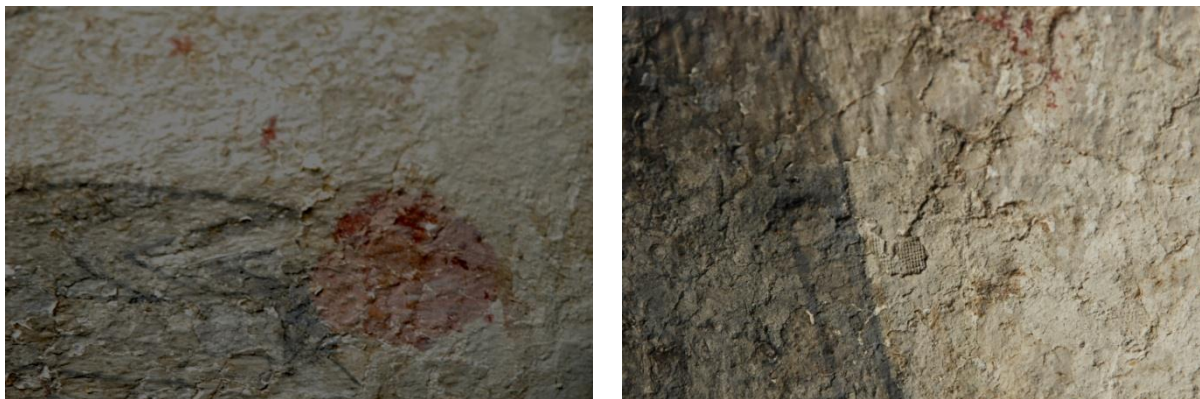
Bild 4-5: strappo, detalj av flagande färgskikt

På långhusets väggar finns två tavlor med *strappo*, dvs. måleriskikt som överförts från korväggen och monterats på skivor. Färgskiktet flagar och bortfall förekommer.

Strappomålningarna flagar och är i akut behov av fästning (fig. 4, 5)

Åtgärd: akut behov av att fästa färgflagorna och ev. avlägsna kasein från tidigare konservering.
