## Vinnerstad

Besiktning av kalkmåleri 2015-05-08  
Gunnar Nordanskog & Eva Ringborg

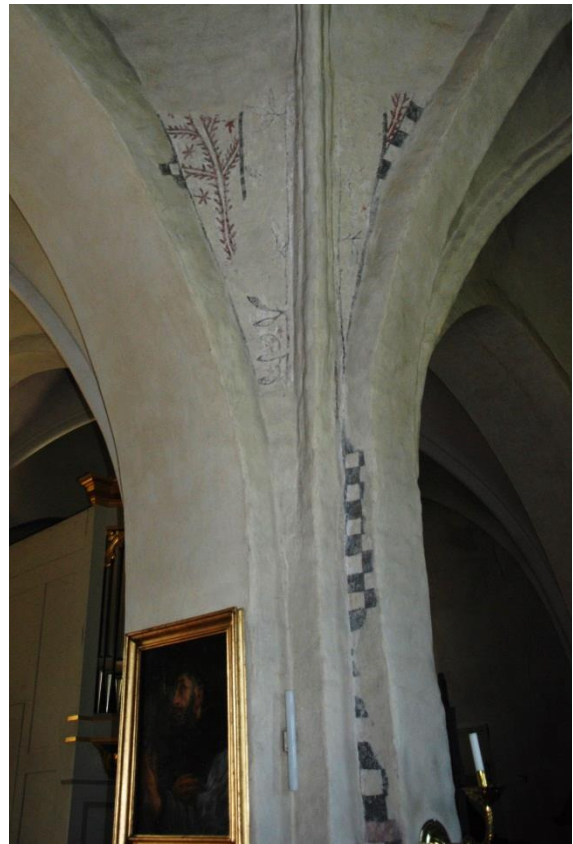
Den mellersta pelaren i långhuset. Längs valvribban anses den trebladiga växtornamentiken och på svickeln syns den typ av taggiga stänglar som omger figurmåleriet.

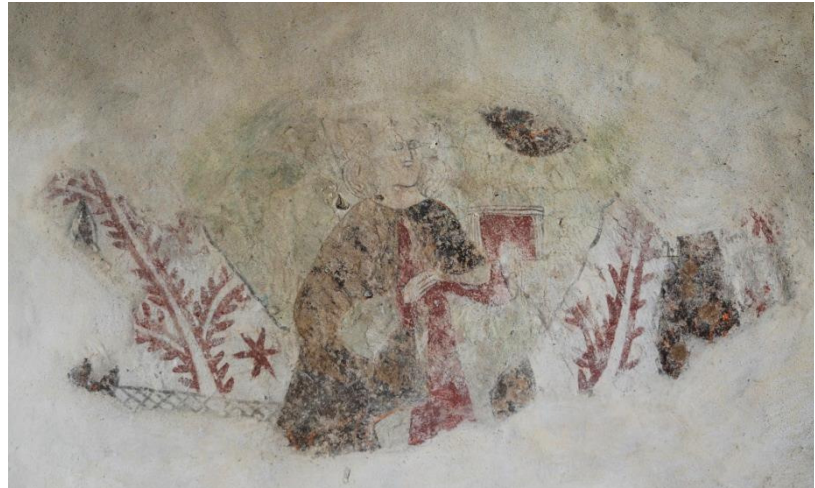
Norra triumfbågmuren, bredvid predikstolen

Korets tunnvalv har sannolikt varit helt bemålat, men det enda som nu återstår är en oidentifierad figur med en bok, omgiven av grov växtornamentik. En skada efter ett borrhål finns alldeles bredvid figurens ansikte och putsen har sprickor, dock inte av allvarlig art.

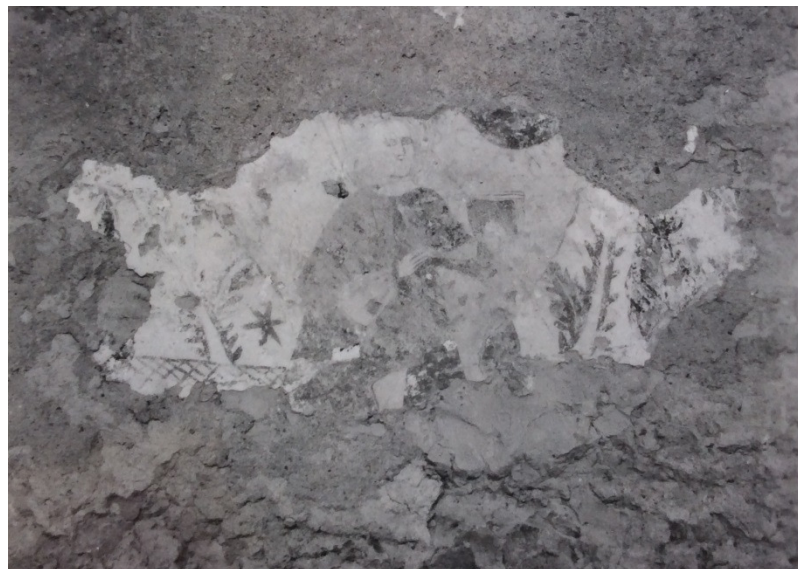
Norra triumfbågmuren, bredvid predikstolen, före konservering 1953 (E 17810).

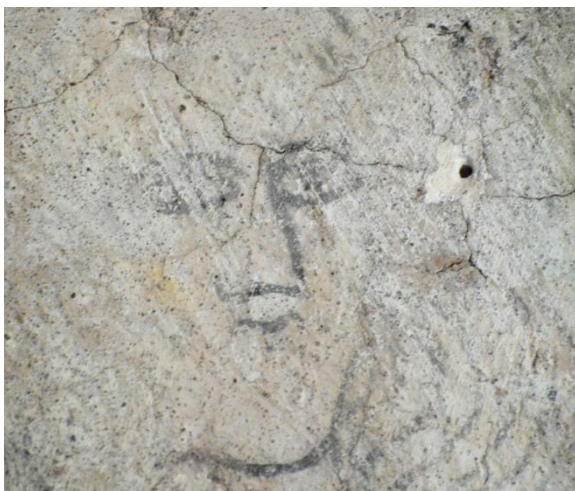
Norra triumfbågmuren, detalj. Borrhål och sprickor i putsen.

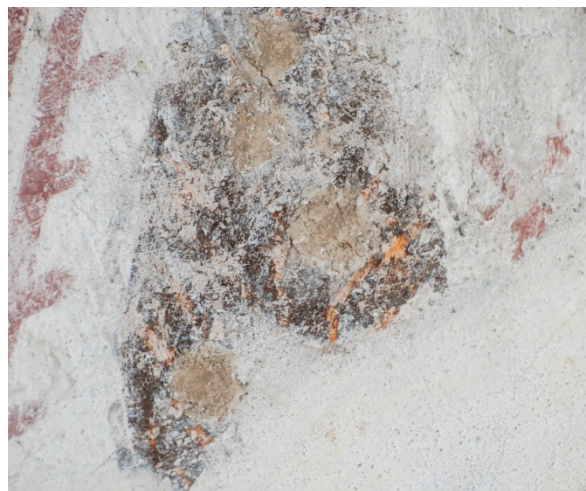
Norra triumfbågmuren, detalj till höger om figuren. Spår av blymönjefärg?

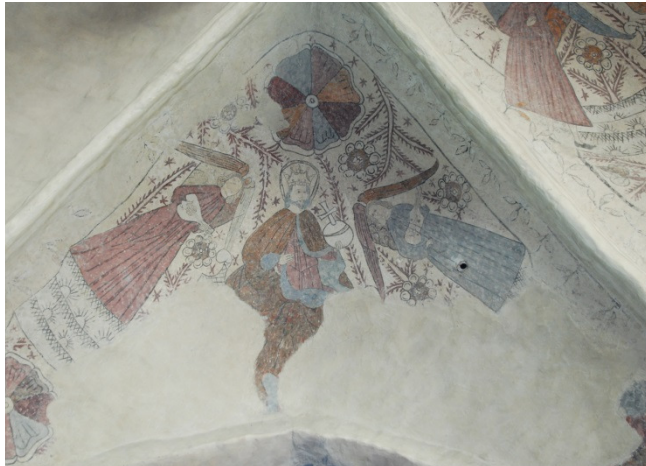
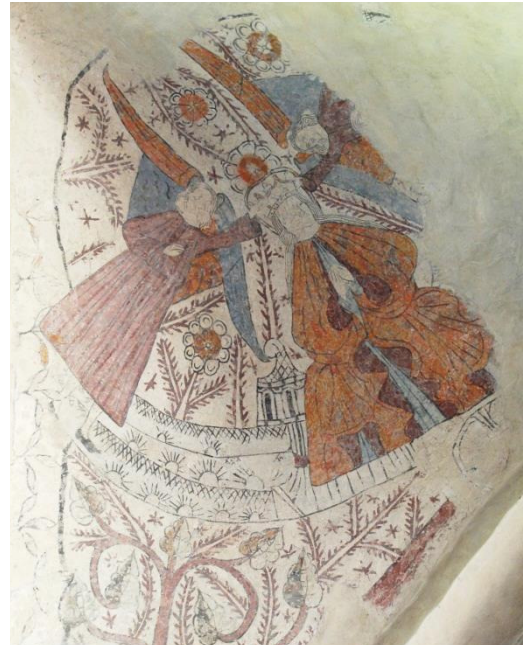
I den norra och östra valvkappan finns här starkt rekonstruerade figurmålningar. I norr syns Kristus som världsdomare, omgiven av musicerande änglar, och i öster är motivet Jungfru Marie kröning. Ställvis på valvsvicklarna finns taggiga blomstänglar, stora sexbladiga rosor och fåglar. Valvbågarna är utfyllda med schackrutemönster.

Östra långhusvalvet. Ovan: norra valvkappan med Kristus; t.h. östra valvkappan med Maria

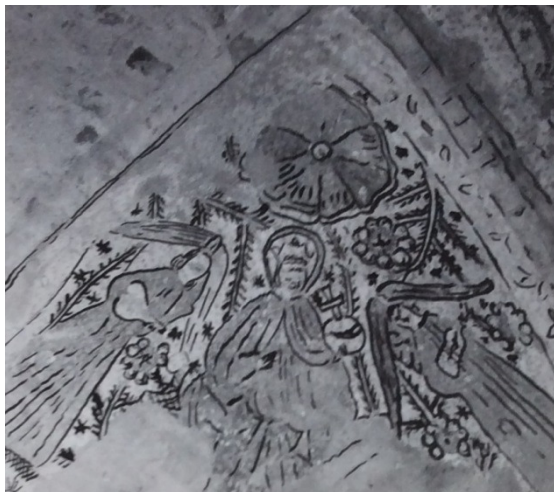
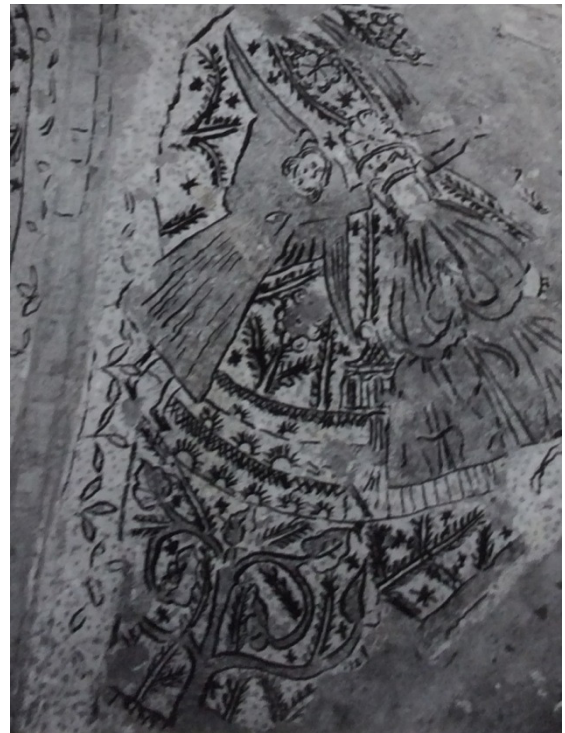
Samma motiv som bilderna ovan, skisser på foton från 1953 (foto: Östgöta Correspondenten)

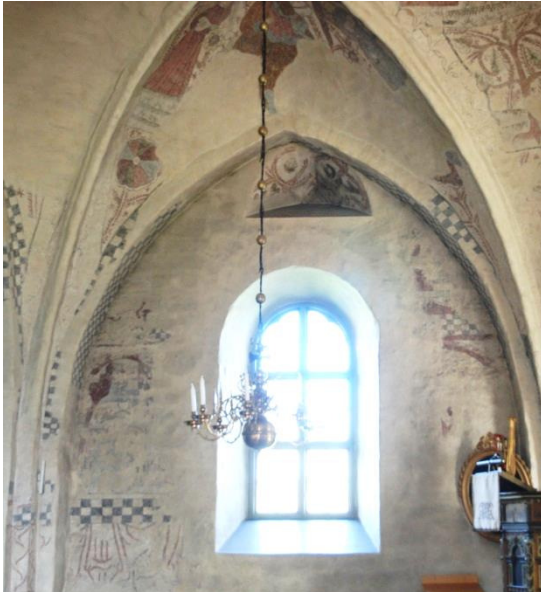
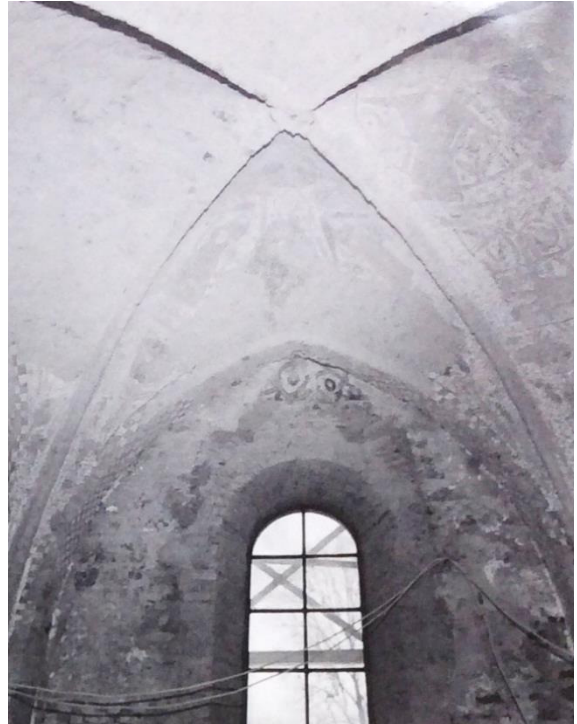
Östra långhusvalvet mot norr. T.v. nuläget, t.h. före restaurering 1953 (E 17820)

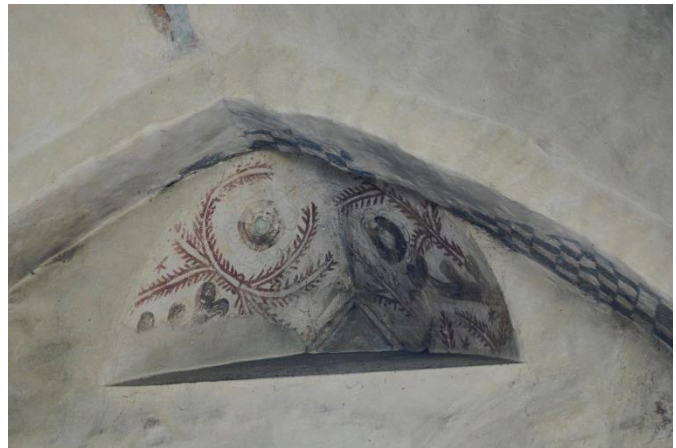
Rest av äldre fönster vid norra valvbågen

Högt upp på norra väggen finns ett igensatt äldre fönster, med samma blomstänglar som vid figurmålningarna. Detta återupptäcktes och togs fram 1953. Fönstret torde ha tillkommit före valven, eftersom det sticker upp ovanför valvbågen, men måleriet visar att det inte sattes igen i samband med valvslagningen, vilket annars brukar vara fallet med äldre fönster.

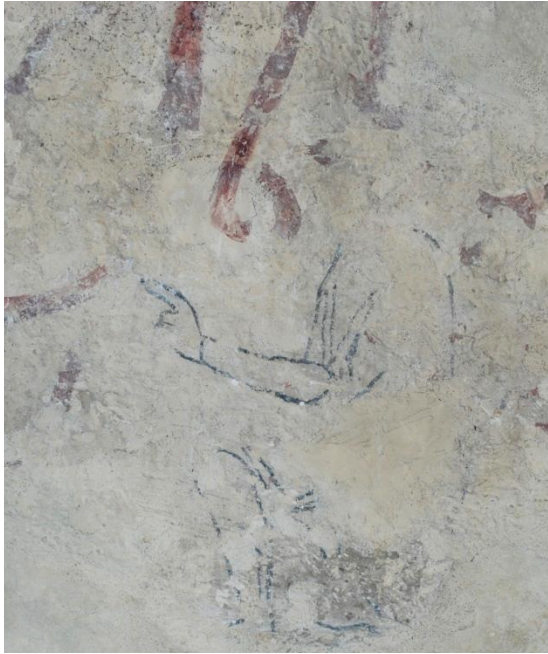
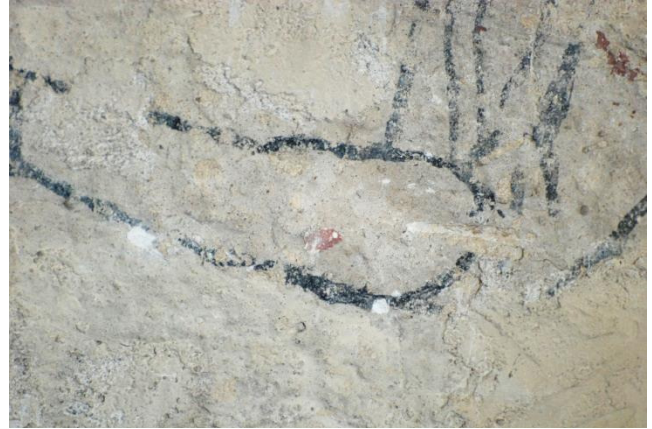
I den östra travén anas några hus bland ornamentik och otydbara figurer. Längst ned vid draperimålningen syns en del av en figur som pekar med handen. Att döma av röda färgspår som ligger utanpå figuren har denna målats före draperimålningen. Närmare undersökningar krävs för att avgöra hur de olika delarna av måleriet förhåller sig till varandra kronologiskt.

Norra långhusväggen östra travén: figur vid draperimålningen. T.h. detaljbild som visar ett rött färgfragment över figurens arm. Smärre bortfall i form av vita fläckar förekommer här och där och kan åtgärdas i samband med rengöring av måleriet.

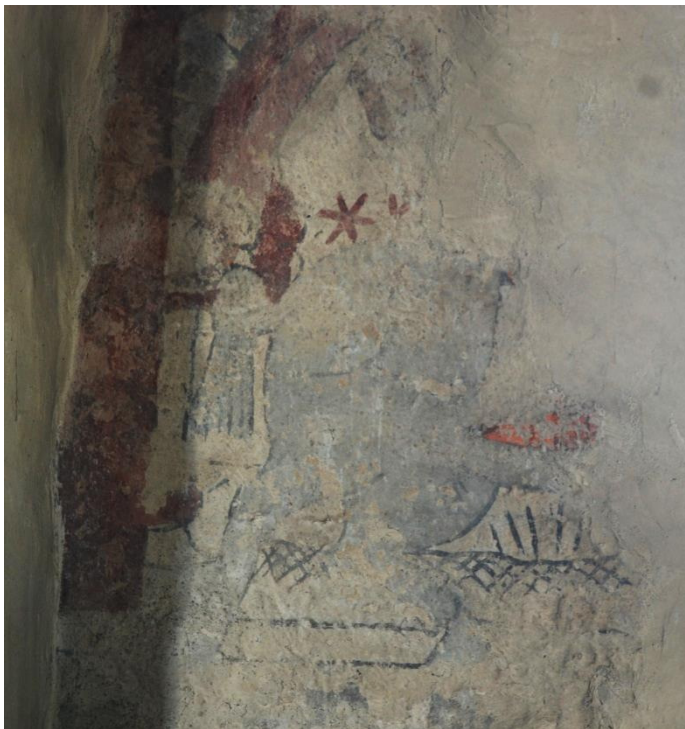
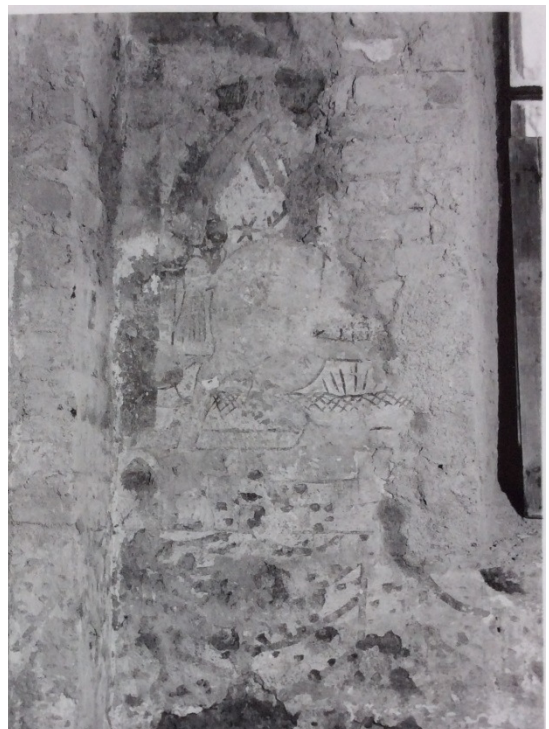
I den västra travén, till vänster om fönstret syns bakdelen på en häst med kraftiga bakben och en knut på svansen.

Norra långhusväggen västra travén: bakdelen av en häst. T.v. nuläget, t.h. före konservering 1953 (bild E 17823)

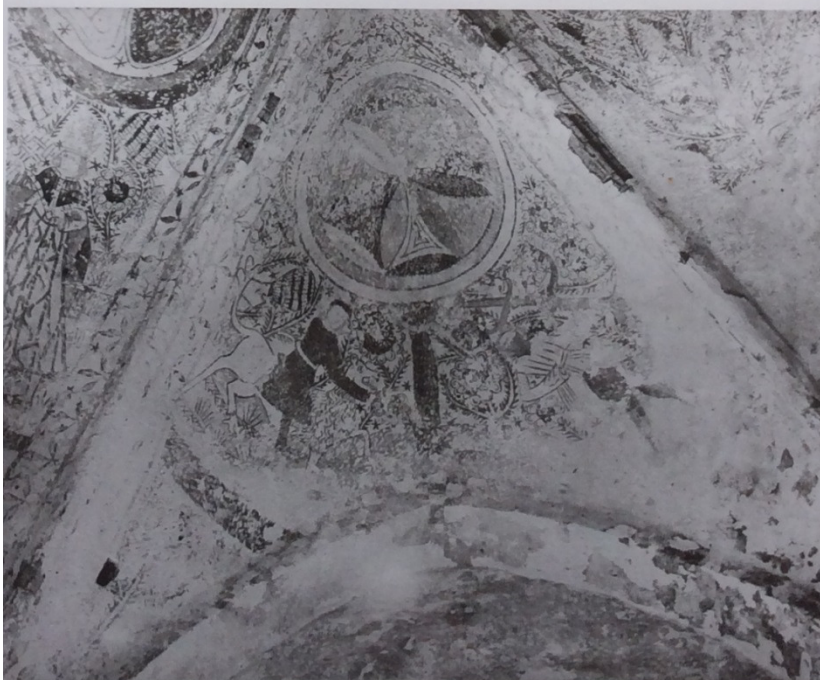
Bilderna från 1897 visar att det har funnits ett omfattande måleri även i valvet i den västra långhustravén. Närmast slutstenen har det i varje valvkappa funnits en storblommig ros i en rundel, och nedanför dessa olika figurer. Samson och lejonet kan identifieras, och i valvkappan bredvid står en biskop i en fotsid dräkt. Dessutom återkommer schackrutemönstren och de taggiga växtstänglarna som finns i det nu bevarade måleriet. Det finns inga bilder av dessa valvkappor från 1953, och det är oklart varför detta måleri då inte kunde restaureras.

Foto från 1897 av vad som torde vara västra valvet. Av dessa figurmålningar finns idag inga spår.

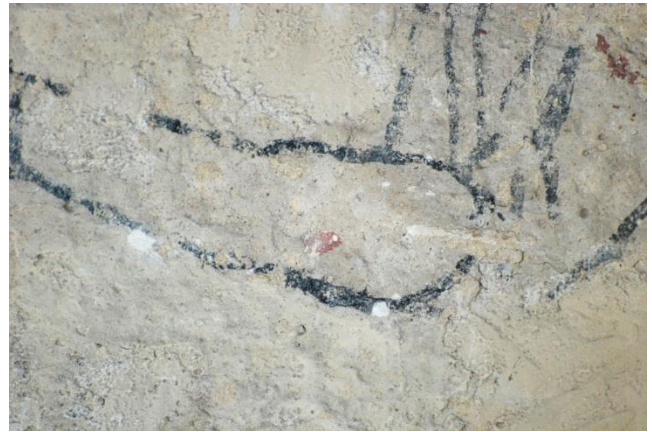
I den östra travén anas några hus bland ornamentik och otydbara figurer. Längst ned vid draperimålningen syns en del av en figur som pekar med handen. Att döma av röda färgspår som ligger utanpå figuren har denna målats före draperimålningen. Närmare undersökningar krävs för att avgöra hur de olika delarna av måleriet förhåller sig till varandra kronologiskt.

Norra långhusväggen östra travén: figur vid draperimålningen. T.h. detaljbild som visar ett rött färgfragment över figurens arm. Smärre bortfall i form av vita fläckar förekommer här och där och kan åtgärdas i samband med rengöring av måleriet.
