Marbäck

Besiktning av kalkmåleri 2015-06-02
Gunnar Nordanskog & Eva Ringborg

Sammanfattning

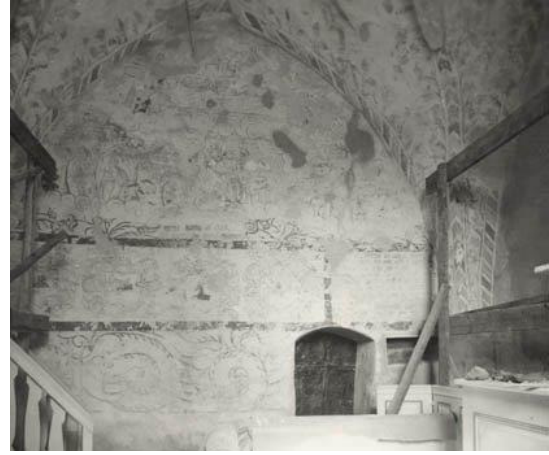
Putslagningarna från 1946 har inte varit fullständiga och inte heller anpassade till den omgivande putsens struktur. Inriktningen har varit mer att rekonstruera måleriet och retuscherna har i stor utsträckning lagts direkt på trasiga brottytor. Dessutom har 1628 års putsskikt dålig vidhäftning till underlaget och det underliggande medeltida måleriet kan här och där skimras bakom putsbortfall (Ekre & Rosenqvist 2011). Sammantaget har detta gjort konserveringen besvärlig och vissa små öppna kanter i putsskikten finns kvar. Väggen måste behandlas varsamt för att inte puts och måleri ska skadas.

Korets norra vägg med epitafiet över Märta Kafle 1628. T.v. nuläget, t.h. från framtagningen 1946.

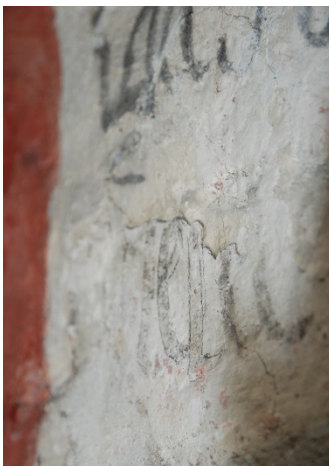
T.v. korets norra vägg, detalj av epitafiets text med putskant och äldre retusch i blyerts

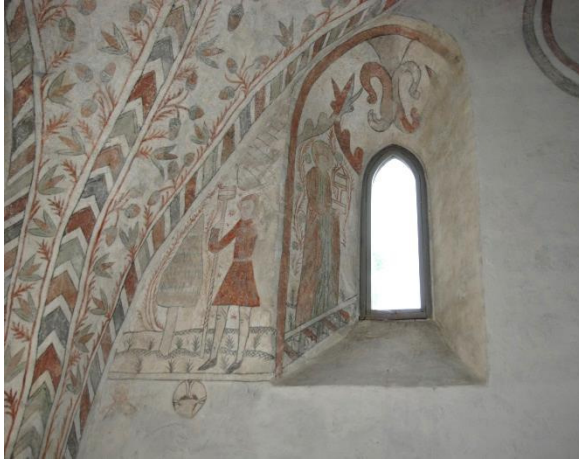
Korets södra vägg har bevarat måleri från 1400-talet, samtida med valmålningarna. Överst finns en rundel med en svårt skadad målning. I nischen till korfönstret finns en målning av ett manligt helgon med ett ciborium (käril för förvarande av invigda oblater). Ovanför kordörren finns en textkartusch som omtalar målningen från 1773.

Korets södra vägg med 1400-talsmålningar. T.h. från framtagningen 1946.

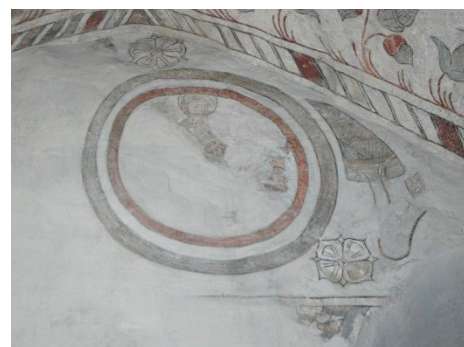
Korets norra vägg, skadad figurrundel.

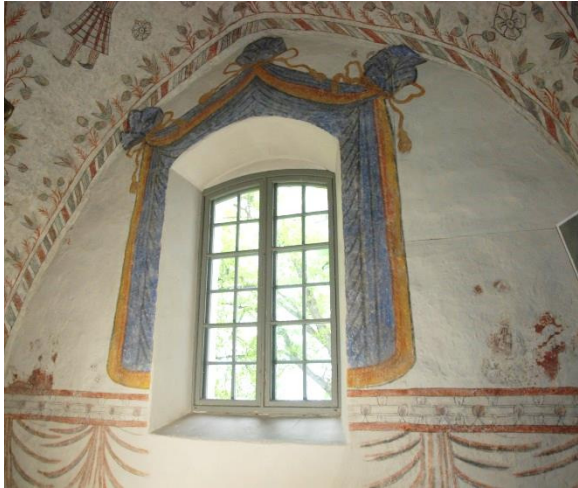
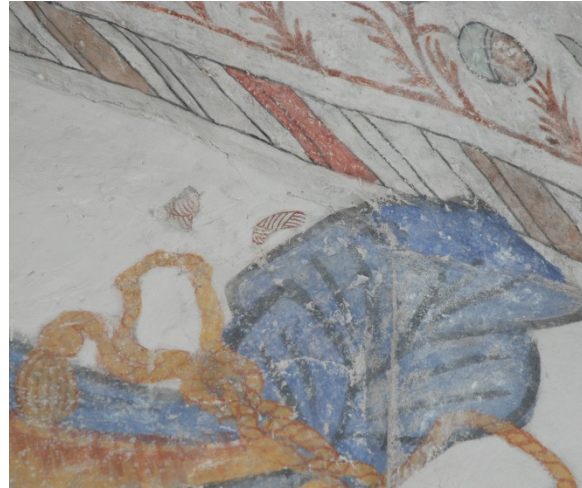
Mellersta långhustravéns norra vägg, bröstning med draperimålning från 1400-talet samt draperimålning från 1773. T.h. detaljbild av den ena draperiknuten och bredvid den syns fragment av medeltida måleri, sannolikt frisyrrerna från små figurer som har dekorerat väggen.

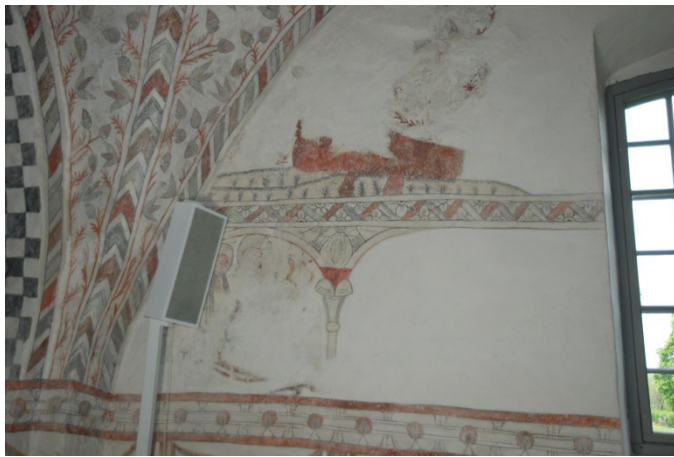
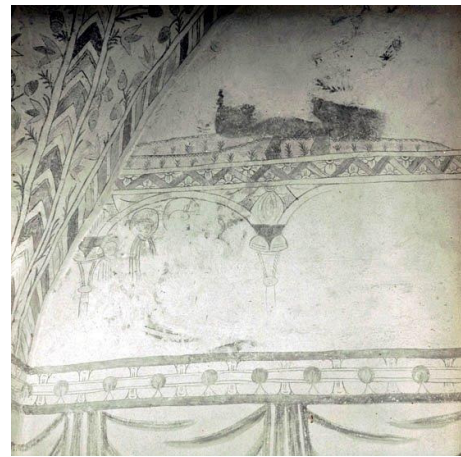
Mellersta långhustravéns södra vägg. T.v. nuläget, t.h. från framtagningen 1946 (foto Jönköpings länsmuseum).

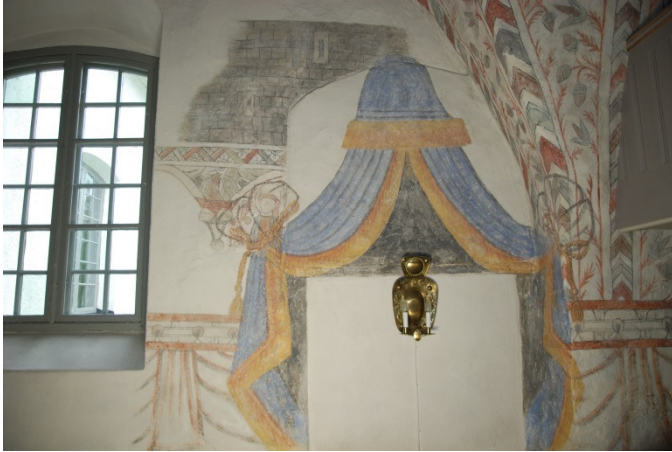
Mellersta långhustravéns södra vägg. Under draperimålningen har en medeltida figur frampreparerats vid konserveringen 1946.

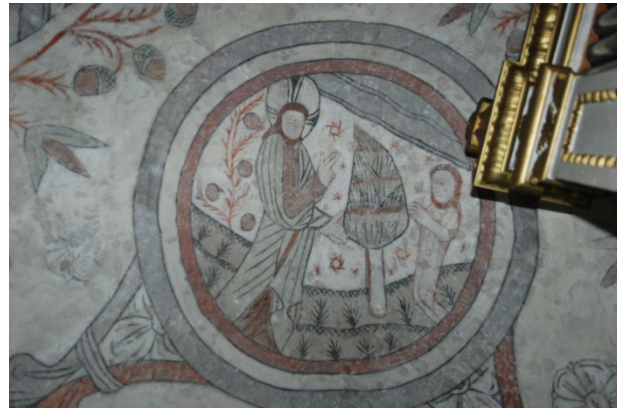
I detta valv fortsätter bilderna av Skapelsen, med skapandet av djuren (i öster), mannen (i söder), och kvinnan (i norr). I väster avslutas framställningen med Gud Fader som vilar på den sjunde dagen. Måleriet har ganska mycket kalkstänk, särskilt på den södra valvkappan.

Västra långhusvalvets södra valvkappa: skapandet av mannen.
