Tingstad

Besiktning av kalkmåleri 2015-11-05
Gunnar Nordanskog & Eva Ringborg

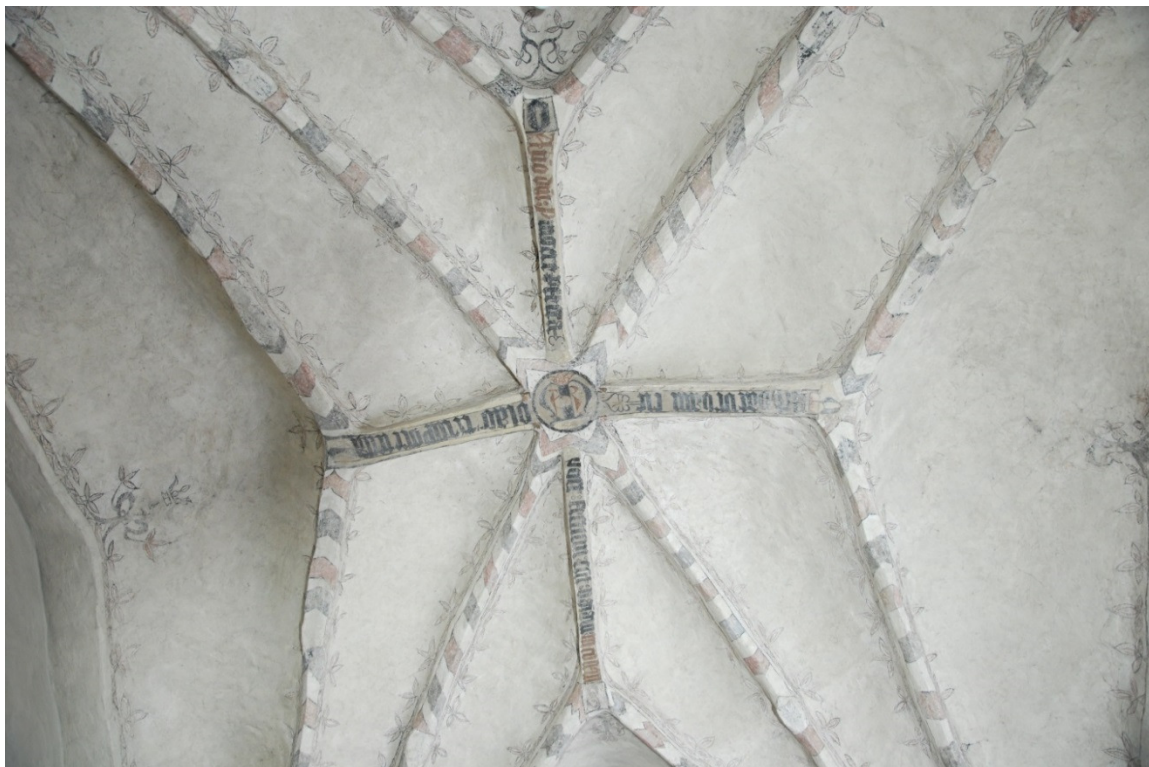
Stjärnvalvet i koret.

Korvalvets målningar är utan anmärkning, ombesiktigas inom 10 år, senast 2025.

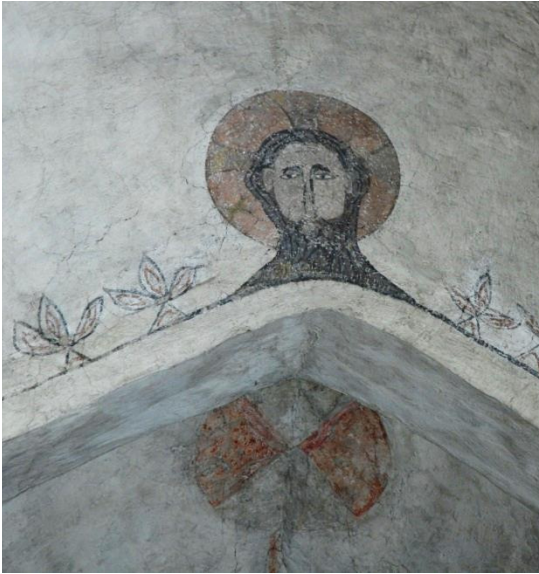
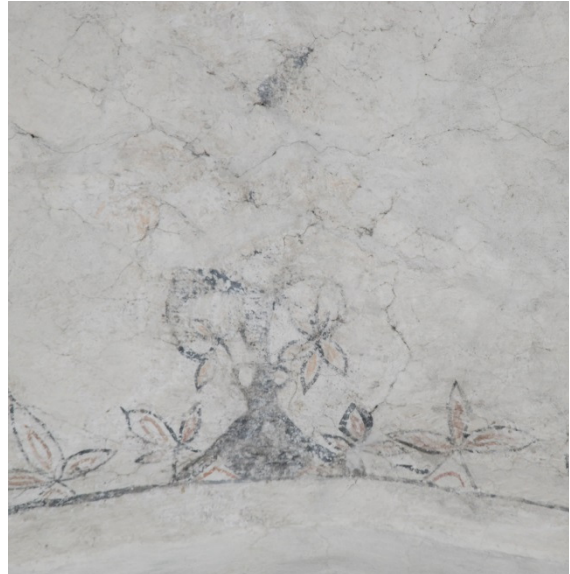
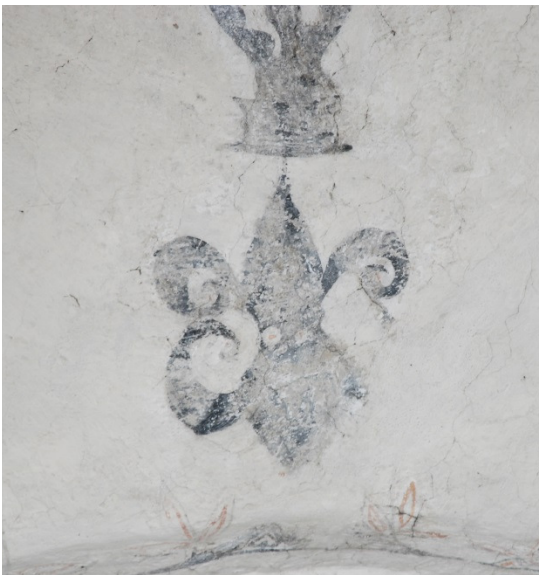
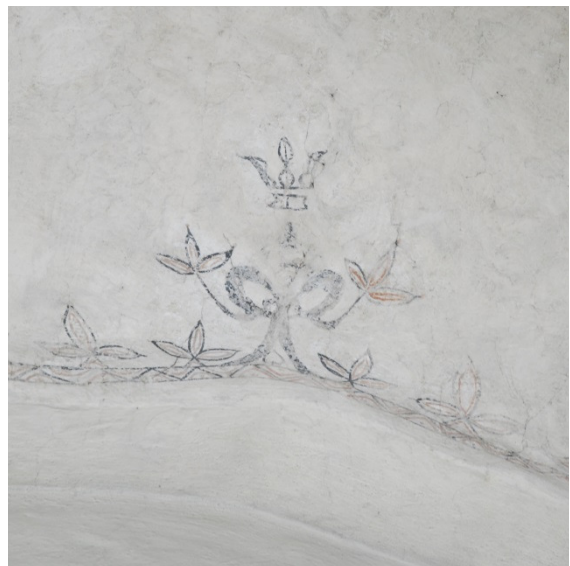
Korvalvets sköldbågar, måleri i öster, söder, väster och öster

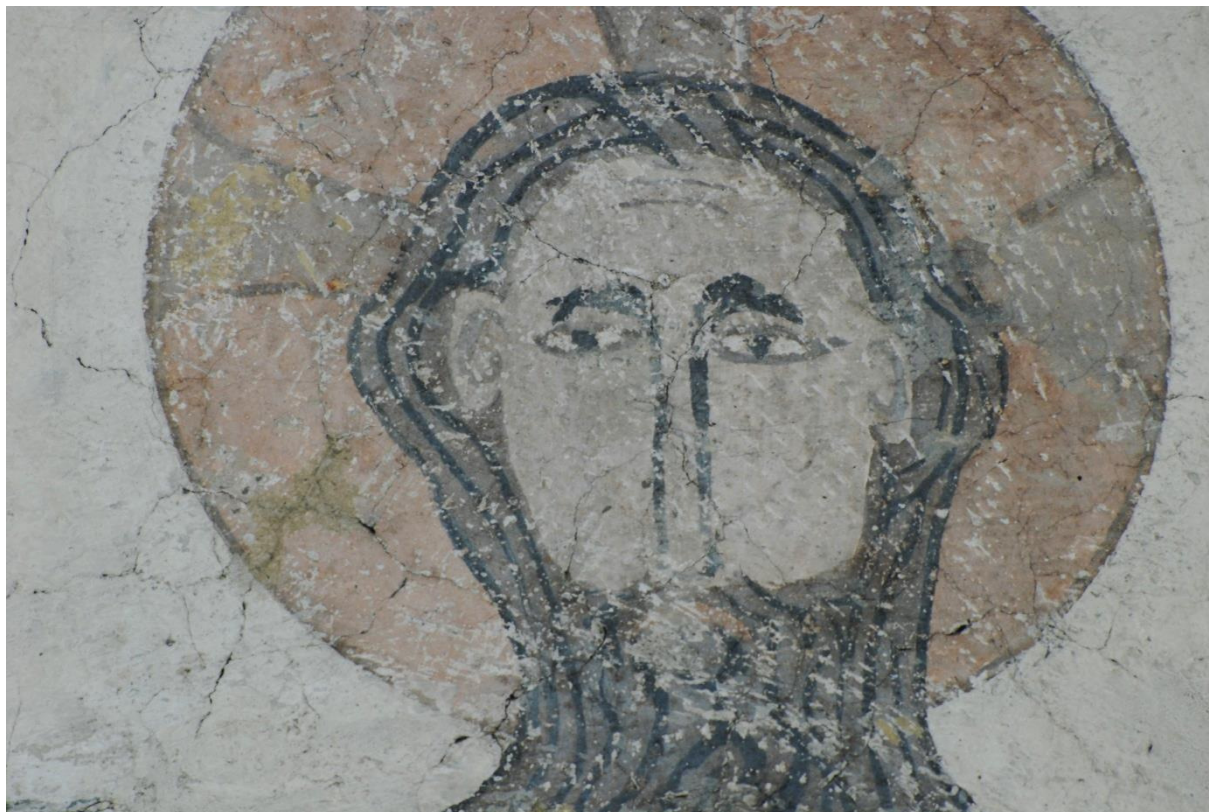
Närbild av Kristusbilden på östra sköldbågen. Man kunde befara att färgen skulle flaga efter behandlingen med kalkkasein 1991, men så är inte fallet.

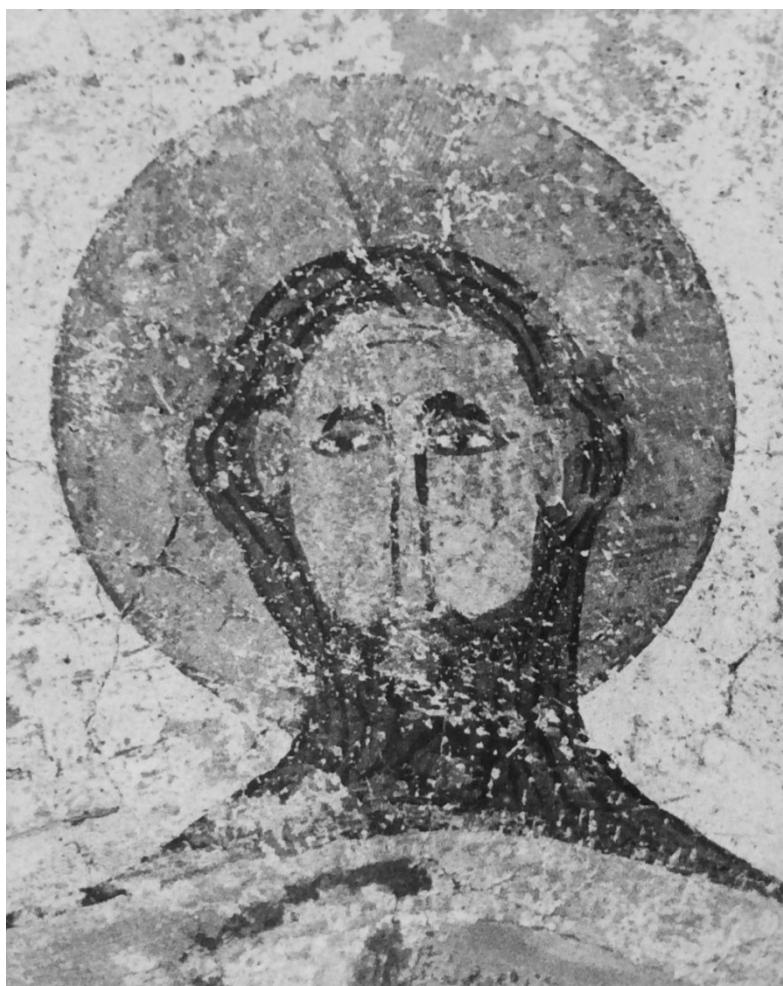
Samma bild som ovan,
foto Niklasson 1957.

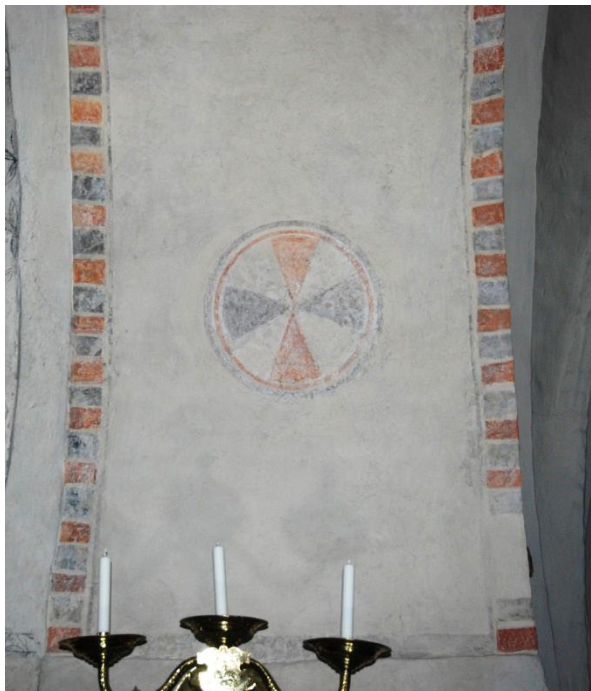
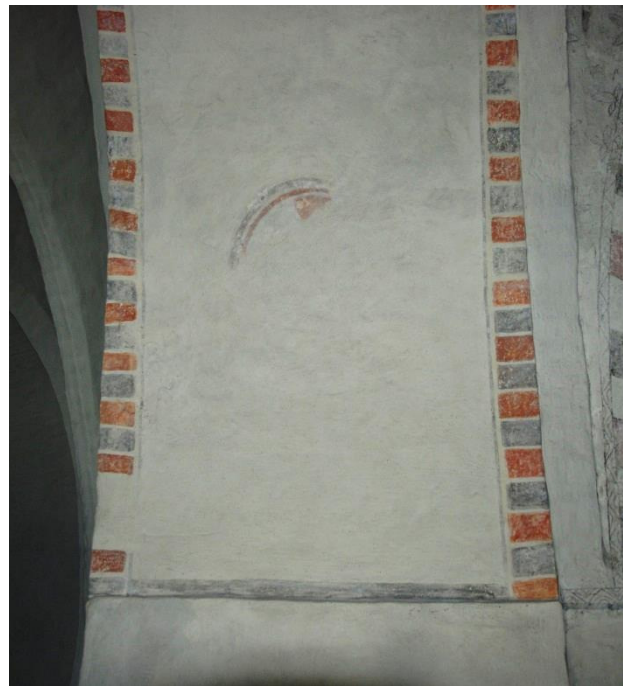
Runt korfönstret är tegelomfattningen markerad i måleriet och i fönstersmygen är två konsekrationsskors målade, dock skymda av altartavlan. Triumfbågen har samma tegelmålning som korfönstret och även där finns två konsekrationsskors. Måleriet blev eller var mycket skadat vid framtagningen 1957 och alla de små pikhuggen är ifyllda med kalkbruk. Högst upp i triumfbågen finns en djup spricka i putsen som behöver åtgärdas. Risken för ytterligare bortfall är stor.

Triumfbågmuren. T.v. södra delen, t.h. norra delen.

Triumfbågen har en djup spricka i översta delen, där putsen har fallit ned. Denna måste säkras. I samband med detta bör en översyn göras av strappotavlorna. **Bör åtgärdas inom 2 år, senast 2017.** Tidsåtgången för åtgärderna beräknas vara tämligen begränsad, och projektet bör kunna delfinansieras med omfördelad kyrkoantikvarisk ersättning.

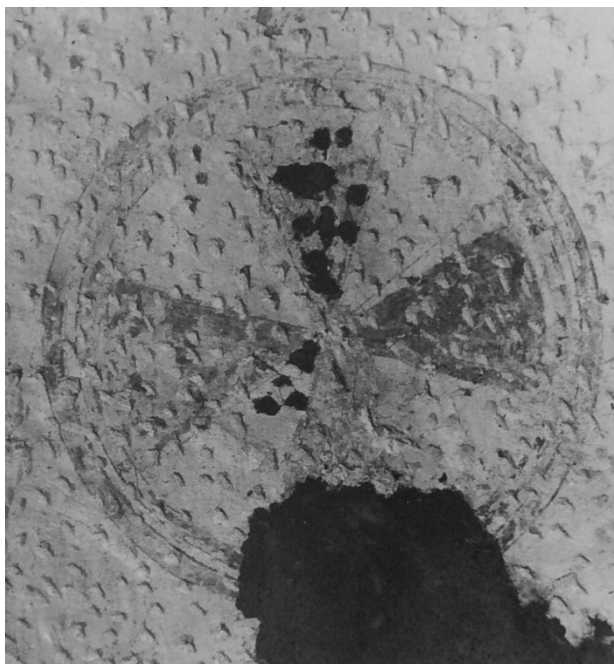
Triumfbågmuren, södra delen under framtagningen. Foto Niklasson ÖLM 1957.

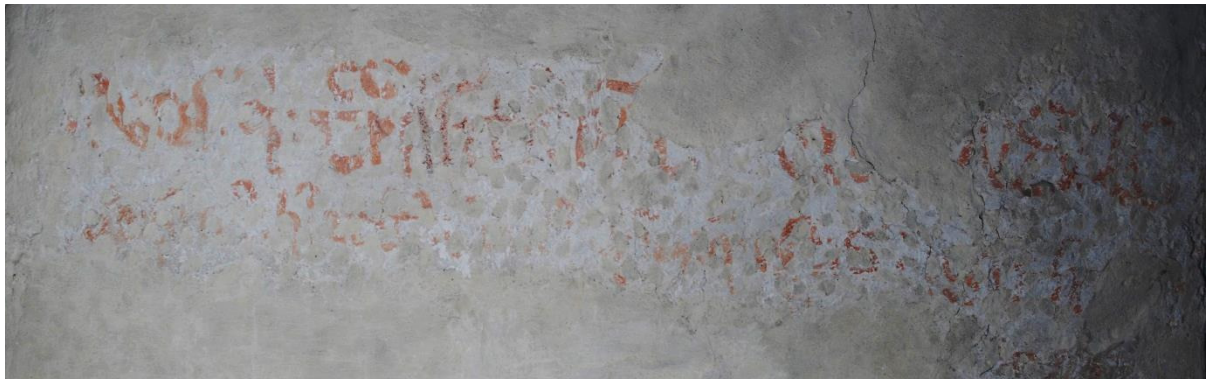
Nederst på den södra sidan av triumfbågen finns en mycket fragmentarisk text med okänd lydelse. Texten är målad med en ovanlig ljusorange färg, vilket inte kommenteras i konserveringsrapporten från 1991, men det förefaller vara originalfärgen.

Texten på nedre delen av södra triumfbågmuren. Såvitt känt har inga försök gjorts att rekonstruera och tolka texten.

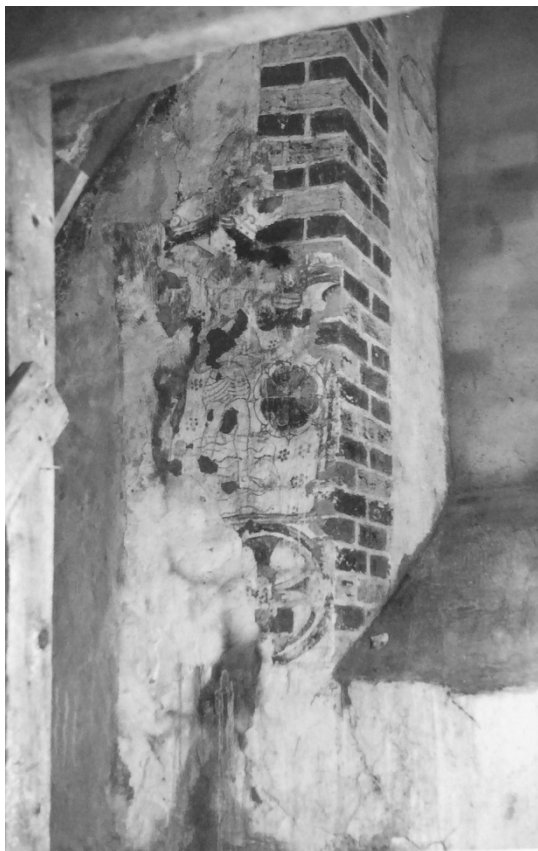
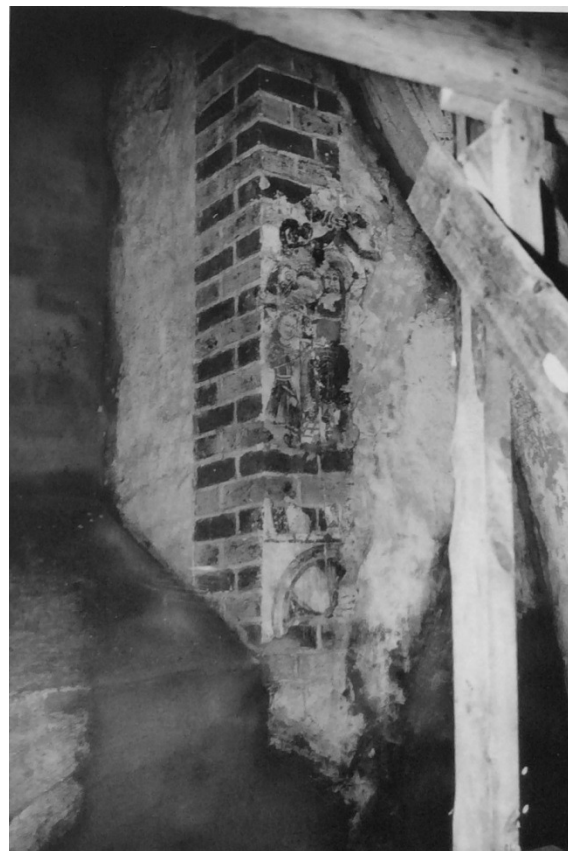
Strappotavlornas målningar i originalposition vid korfönstret. T.v. Jesu dop, t.h. Maria som förbedjerska.. Foto Niklasson ÖLM 1957.

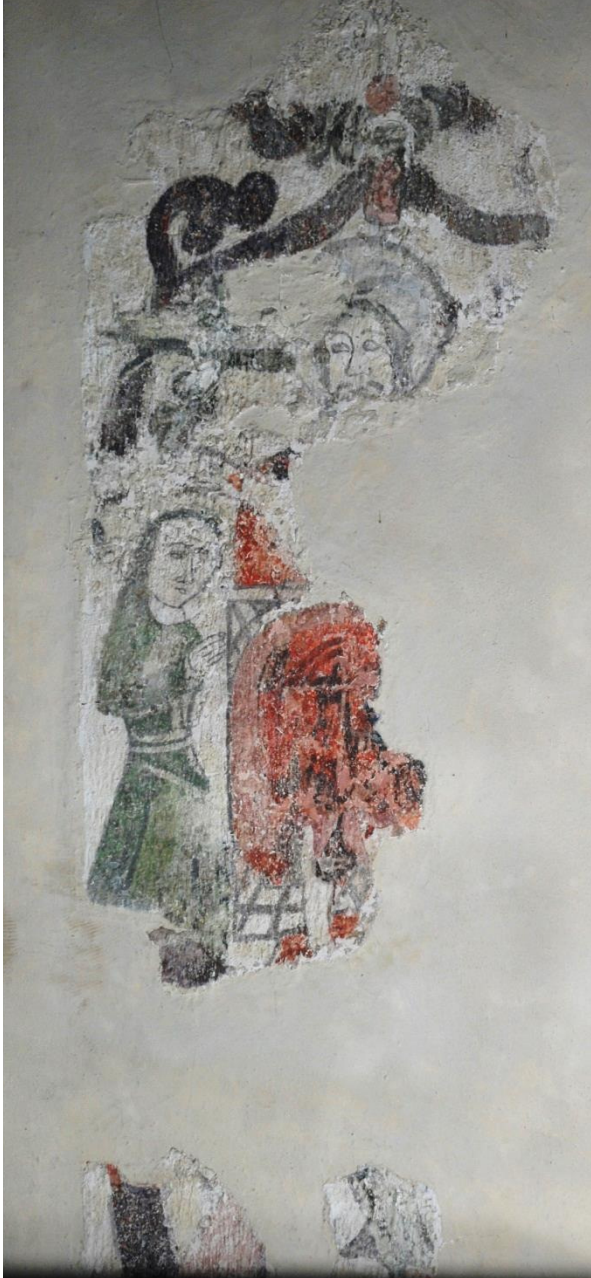
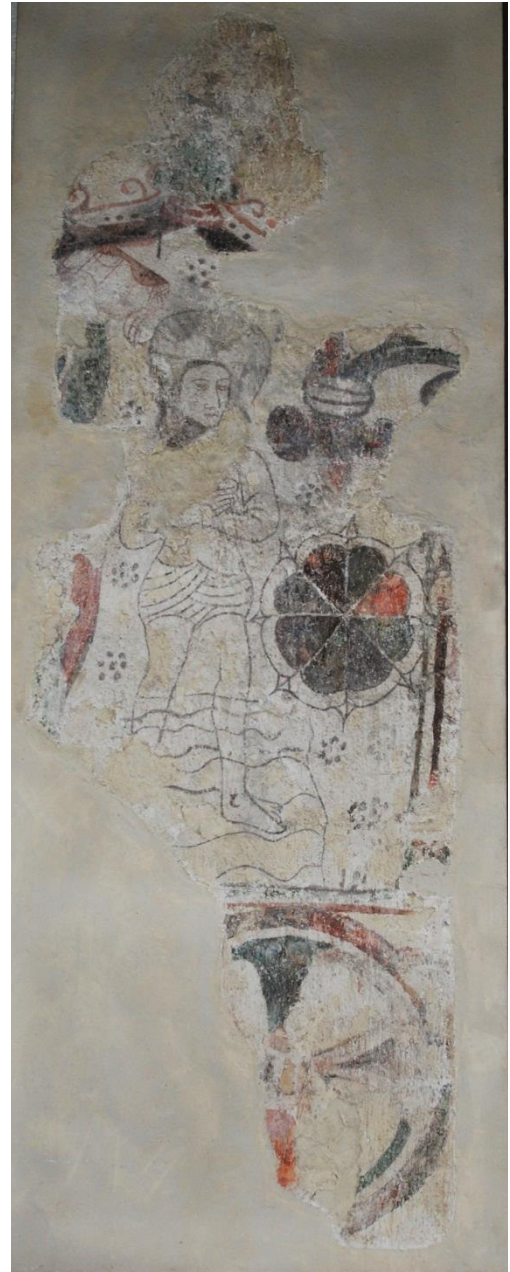
Ytterligare en generation målningar men med oklar datering finns på de två strappotavlorn som hänger på ömse sidor om kordörren dateras till 1300-talet. Måleriet satt ursprungligen över tegelmålningarna vid det östra korfönstret, men flyttades över till dessa dukar i efter konserveringen 1958. De är nu felplacerade i förhållande till varandra; den vänstra tavlans måleri satt ursprungligen på den högra sidan av korfönstret och vice versa. Tavlorna har smärre skador i form av flagningar.

Strappotavlorna vid kordörren. T.v. Maria som förbedjerska vid Yttersta domen, t.h. Jesu dop. Ett pianonotställ står lutat mot den vänstra tavlan, vilket är mycket olämpligt.

Ett pianonotställ står lutat mot den vänstra strappotavlän. Detta bör ställas vid sidan av istället.

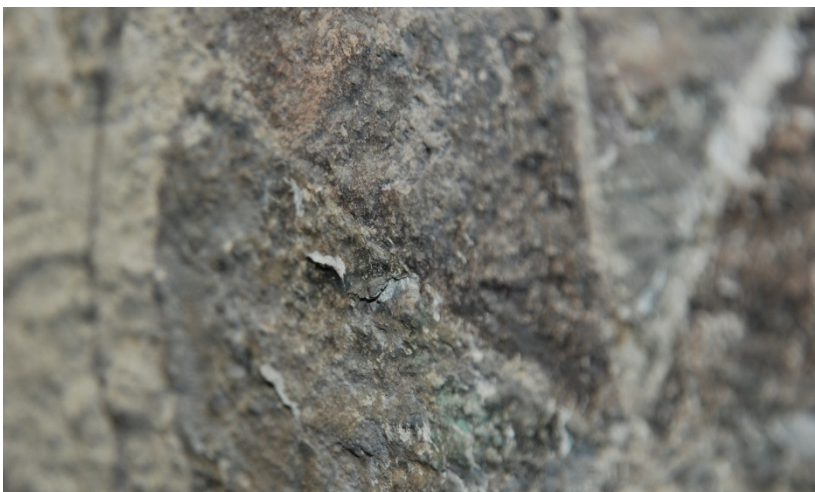
Detalj av den högra strappotavlan, exempel på flagningskada.
