# Tillgängligare i Visby Stift

Broschyren *Tillgängligare i Visby stift* är tänkt som en inspiration för hur ni som arbetar eller verkar i de gotländska kyrkomiljöerna kan ta er an frågor som rör funktionsnedsättningar. Den visar exempel på hur andra församlingar arbetat med frågan och vilka lösningar som har använts.

Skriften är framtagen av Gotlands Museum på uppdrag av Visby stift och är en del av projektet *Över tröskeln – tillgänglighet på kyrkogård och i kyrka* utfört 2014-15.

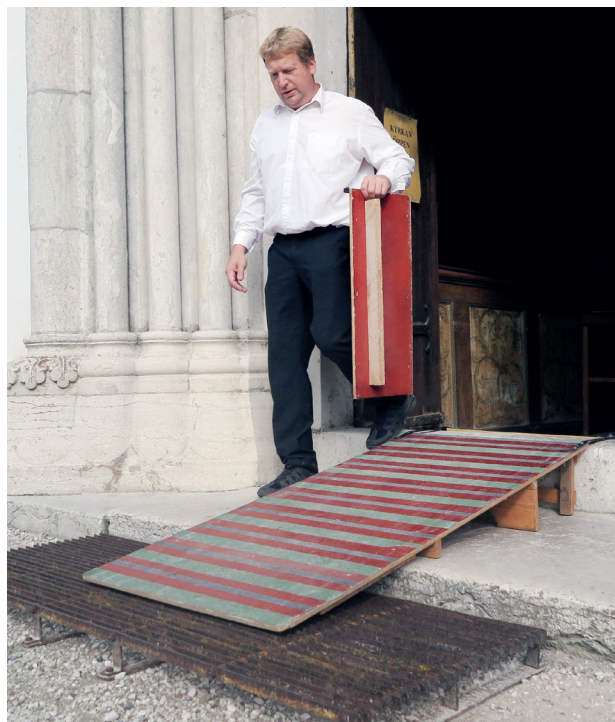
I Eskelhem har en ramp byggts upp till en höjd av ungefär 30 cm över marknivå och har därför kunnat utesluta användning av räcke vilket givetvis kan ses som en fördel ur ett estetiskt perspektiv.

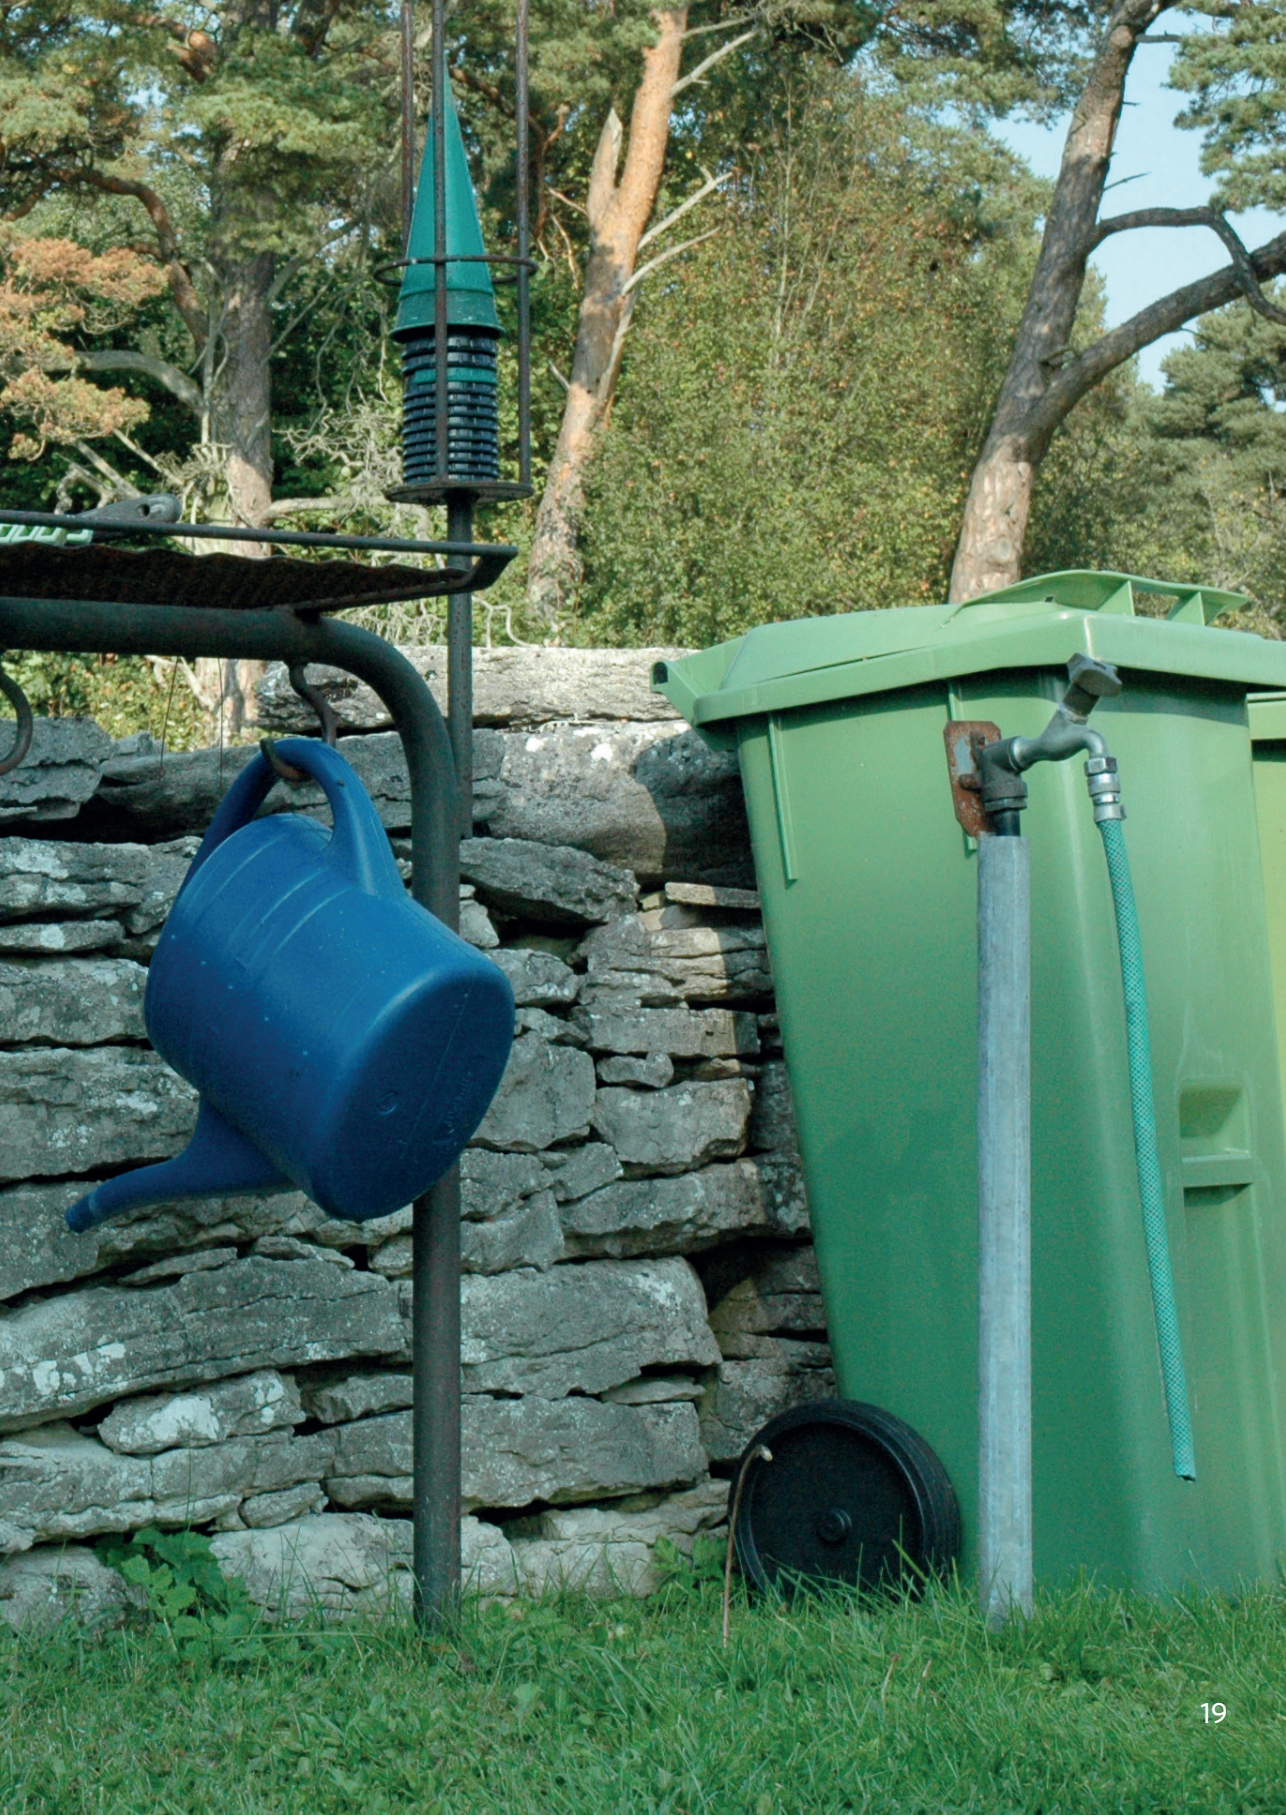
I Hemse finns ett trappräcke vid västportens östra sida.
