# STORA MELLBY KYRKOGRÅRD

Kulturhistorisk karakterisering och värdering  
Vård- och underhållsplan  
2015

Bjärke församling  
Skara stift

**Rapport**

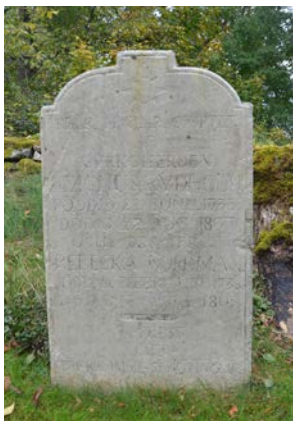
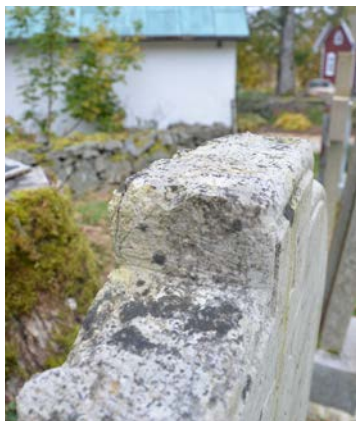
Gravvård I 4 har en spricka på krönet, mot baksidan.

Några av gravvårdarna på kyrkogården uppvisar sprickor. De största sprickorna finns på gravvård IV 45, men enligt uppgift är de säkrade sedan tidigare. Gravvård I 4 har en spricka på krönet, mot baksidan. Gravvård I 6 har några mindre sprickbildningar på krönet.

*Förslag:* Besiktning av I 4 görs av stenkonservator. I samband med det besiktigas även I 6 och IV 45. Ett åtgärdsprogram tas fram, och konservering genomförs.

8.2 I 4	Kalksten med svängt krön. Inhuggen inskription. Dekor i form av strålande sol.	Här hvilar stoftet af kyrkoherden Magnus Rydholm, född d 23 juni 1733. Död d 22 aug 1807, och dess fru Rebecka Norrman föd d 7 februari 1736, död d 17 april 1803. Upprest af tacksamme släktingar.	1	Ålder (före 1900) Socialhistoriskt intresse (titel) Miljöskapande värde (tillsammans med övriga i samma rad, samtliga resta till minne av präster)		Spricka i en del av krönet, mot baksidan.  Viss påväxt.	2:16  2:17	Åtgärdsprogram, konservering.  Rengöring. Ev ifyllnad av inskription.

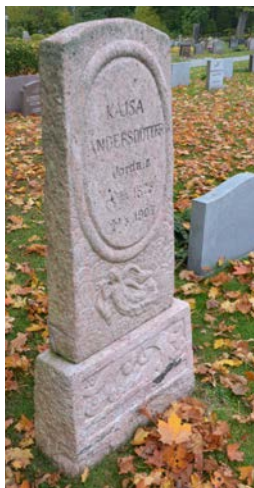
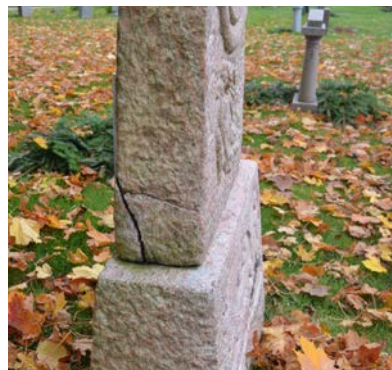
De sprickor som finns nedtill på IV 45 är enligt uppgift åtgärdade.

8.44 IV 45	Hög , smal i granit med svagt rundat krön. Ram och dekor i relief. Dekor i form av moln och ängel som blåser i ett horn, på sockel bladslingor. Svartmålad inskription.	Kajsa Andersdotter, Jordala, 1825-1904. Församlingsbor reste vårdan.	1	Ålder (tidigt 1900-tal) Socialhistoriskt värde (kvinnograv, ortsnamn)		Stora, genomgående sprickor nedtill, enligt uppgift är de åtgärdade.  Påväxt.	5  2:17	Rengöring.

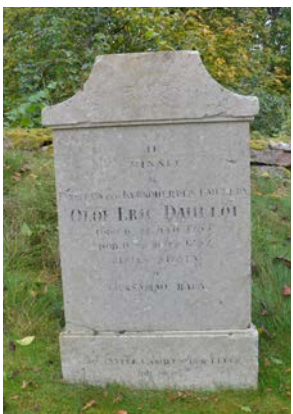
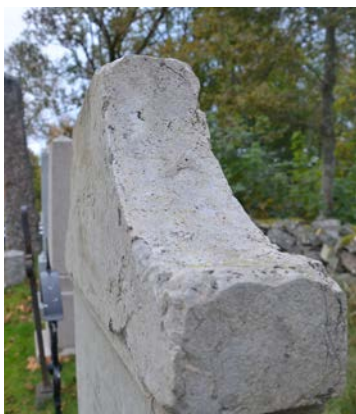
Sprickbildningar förekommer på krönet av gravvård I 6.

8.4 I 6	Kalksten. Utkragande, svängt krön. Står på sockel.	Af minnet af prosten och kyrkoherden i Mellby Olof Eric Dahllöf, född d 24 juli 1753, död d 20 mars 1837. Restes stenen af tack-samma barn. Jag lefver i skolen ock leva. Joh 14:12.	1	Ålder (före 1900) Socialhistoriskt intresse (titel) Miljöskapande värde (tillsammans med övriga i samma rad, samtliga resta till minne av präster)		Några sprickbildningar på krönet. Säkrad på baksidan.  Viss påväxt. Svårläst inskription.	3  2:17	Besiktning av stenkonservator i samband med I 4.  Rengöring. Ev ifyllnad av färg.

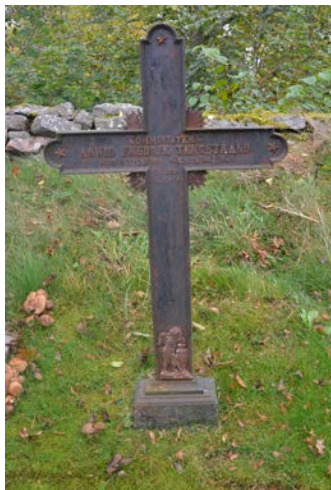
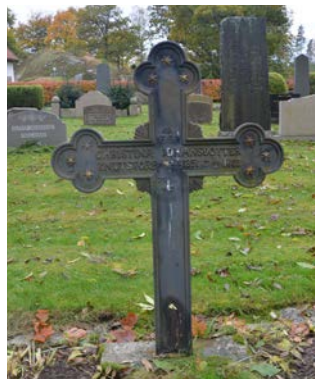
Ovan: I 8 är rostangripen. T b: INR 8 har ett rosthål längst ned på korsstammen.

På kyrkogården finns sex kors av gjutjärn. Två av dem uppvisar skador: Nr 8 i kvarter I är angripen av rost. INR 8 har ett genomgående rosthål längst ned på korsstammen.

*Förslag:* Besiktning görs och åtgärdsprogram för rostskydd och målning tas fram.

8.6 I 8	Kors i gjutjärn. En stjärna vid varje korsarm. Nedtill ängel med urna.	Komministern Arwid Fredrik Tengstrand, 1818-1869. 2 Kor, K G v 9.	1	Ålder (före 1900) Lokalhistoriskt intresse (enligt uppgift tillverkades kyrkogårdens gjutjärnskors av en lokal smed efter egen framtagen modell) Socialhistoriskt intresse (titel) Miljöskapande värde (tillsammans med övriga i samma rad, samtliga resta till minne av präster)		Rostig.	2:16	Åtgärdsprogram, rostskydd, målning.

8.61 INR 8	Kors i gjutjärn. En stjärna vid varje korsarm. Strålgång bakom korset. Nedtill ängel med urna.	Hustrun Christina Johansdotter, Knutstorp, 1851-1883. Ps No 487.	1	Ålder (före 1900) Lokalhistoriskt intresse (enligt uppgift tillverkades kyrkogårdens gjutjärnskors av en lokal smed efter egen framtagen modell) Socialhistoriskt intresse (kvinnograv, gårdsnamn)		Rosthål rakt igenom längst ned på korset.	2:16	Åtgärdsprogram, rostskydd, målning.

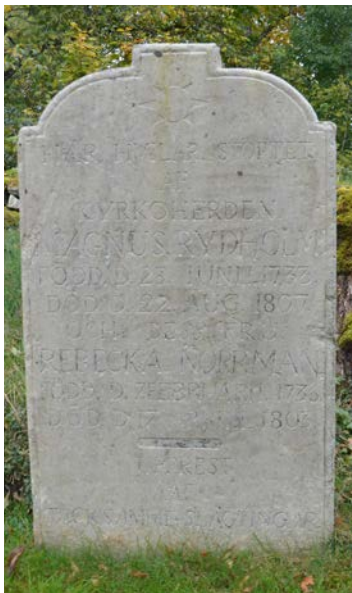
I 4 är rest över kyrkoherde Magnus Rydholm 1733-1807.

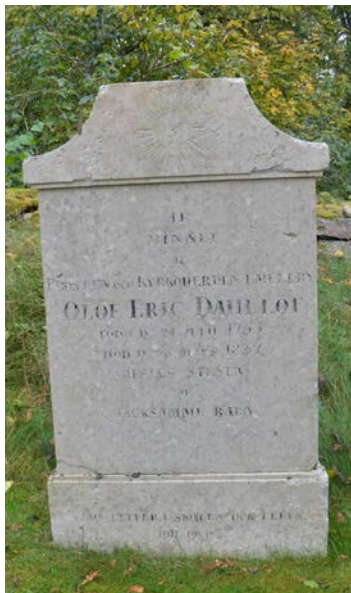
I 6, rest över prästen och kyrkoherden Olof Eric Dabblöf 1837.

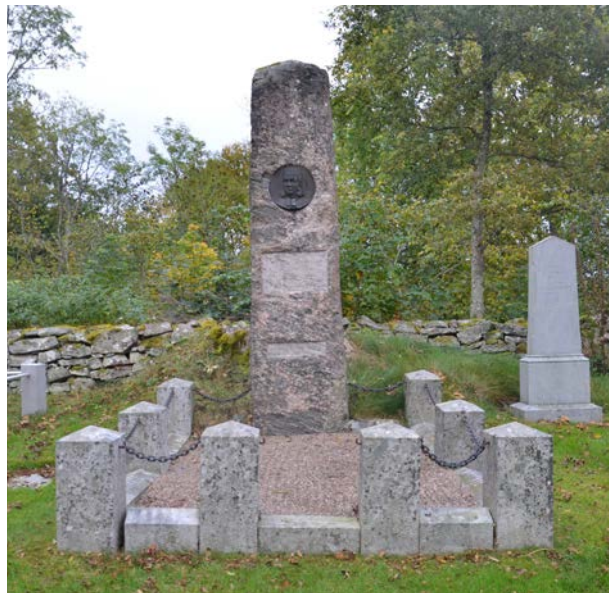
I 11 är rest över kontraktsprästen Karl Ludv. Johansson 1845-1912, och hans maka Beata Olivia Hellman 1845-1911.

Gravvård I 11 är den mest storslagna av prästgravarna. Den är utformad med en hög och smal sten i granit, med kontraktsprostens porträtt i en rund kopparmedaljong. Gravvården har grusbädd och omges av grova stenpällare och järnkättingar.

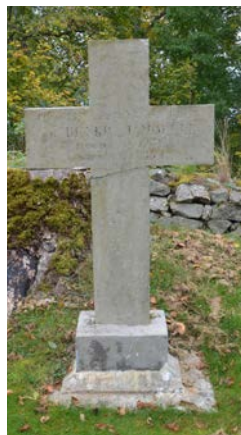
I3

8.1 I 3	Kalkstenscors med inhuggen inskription. Lagning på baksidan.	Prosten och kyrkoherden mag. Henric J Möller, född 1784, död 1855.	1	Ålder (före 1900) Socialhistoriskt intresse (titel) Miljöskapande värde (tillsammans med övriga i samma rad, samtliga resta till minne av präster)		Svårläst.	2:17	Rengöring. Ev ifyllnad av inskription.

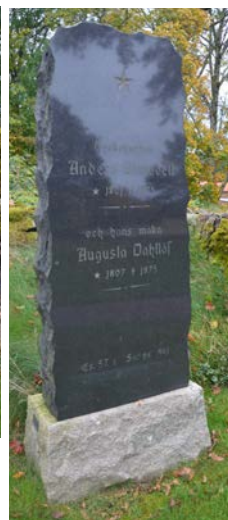
I5

8.3 I 5	Hög och smal i svart granit med rusticerad sida och baksida, polerad framsida. Står på grå sockel.	Kyrkoherden Anders Warodell 1801-1875, och hans maka Augusta Dahllöf 1807-1875. Es 57.2. Sv. Ps. 461	1	Ålder (före 1900) Socialhistoriskt intresse (titel) Miljöskapande värde (tillsammans med övriga i samma rad, samtliga resta till minne av präster)

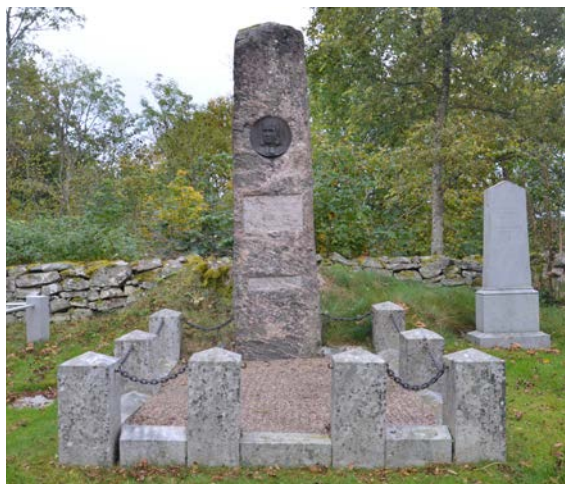
I11

8.9 I 11	Stenramsgrav med grusbädd. Hög och smal, rustik livsten i granit. Kontraktsprostens porträtt i rund kopparmedaljong. Grova stenspällare med svartmålade järnkättingar.	Kontraktsprosten Karl Ludv. Johansson 1845-1912, och hans maka Beata Olivia Hellman 1845-1911. Vänner reste vård.	1	Ålder (före 1900) Socialhistoriskt intresse (titel) Miljöskapande värde (tillsammans med övriga i samma rad, samtliga resta till minne av präster)	X

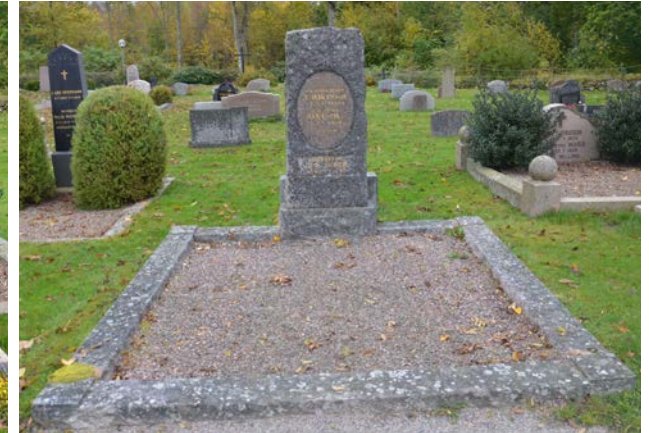
8.16 I 26	Stenramsgrav med grusbädd. Hög och smal livsten i rusticerad granit. Försänkt, polerad, oval inskriftsplatta.	Fd handlanden A Andersson 1840-1893. Hans maka Anna Stina 1847-1893. Geneved. Köpmannen JA Ander 1875-1933	1	Ålder (före 1900) Socialhistoriskt intressant (titlar, ortsnamn)
