## Renovering av stenmurar i Nordmarkens pastorat

### PROTOKOLL BM8 2017-02-23

Protokoll över byggmöte för totalentreprenad avseende renovering av stenmurar i Nordmarkens pastorat, Årjängs kommun

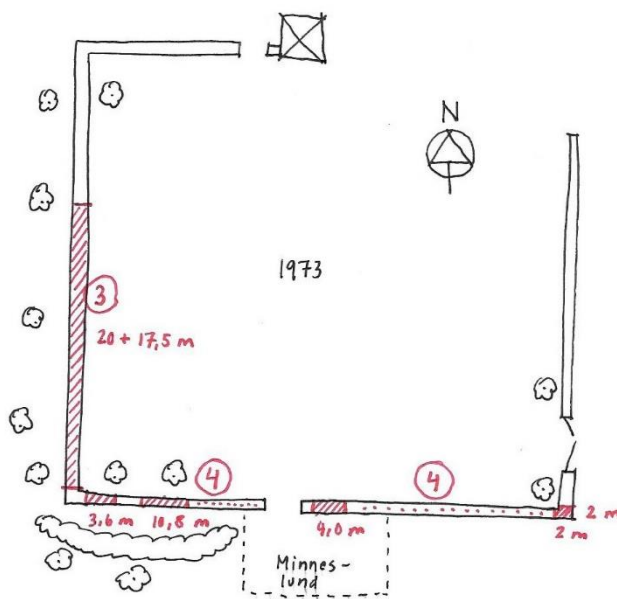
kvalitet men det ligger lerjord mot muren, vilket inte är bra. Grävs nu bort och ersätts  
med makadam. Det fanns mycket kullersten i muren. Har rensats bort. Muren var även  
ihålig. En större skada kan ha berott av en mycket stor rot.  
Diskussion om åtgärdsnivån gällande skadeområde 3 och 4. Marken under själva muren  
verkar bra trots tidigare provtagningar. Dock blir vatten stående i diket efter vägen.  
Dräneringen måste ses över. Förslag att det läggs en dränering längs halva sträckan i  
söder efter den västra mursträckningens utsida. Muren är även här ganska ihålig.  
Fyllnadsstenen har sjunkit ihop.  
Efter platsbesök och uppmätning av sträckor beslutades följande arbete utföras:

Skada 3: Streckmarkerad läng ska åtgärdas, sträckan är 37,5 m. 20 meter upplagas ned under grundstenen. 17,5 m renoveras i erforderlig mängd. Där behövs läggs fiberduk (grov) som grundförstärkning innan makadam. Muren återuppbyggs i nuvarande höjd. Dränering grävs ned längs med murens yttersida.

Skada 4: Vid de streckade områdena (3,6 m, 10,8 m, 4,0 m och hörn 4,0 m) renoveras muren ned till mark. På prickmarkerade sträckor utförs partiell renovering med justering av stenar och genom att fyllningen förbättras med tätning av håligheter så att hela sträckan blir i gott skick och med samma höjd som nuvarande.

2017-02-23: Ingen dränering har behövt utföras. Det var toort i marken och fanns grus som fungerar bra som dränering. Stående vatten i diket nedanför muren påverkar den inte.

På skada 3 har 28 m upplagats under grundsten och 9,5 m i erforderlig mängd. Fiberduk D3 har lagts under samt 40-50 cm makadam.

På skada 4 har hela sträckan kontrollerats via att sten på toppen plockats bort och håligheter har fyllts upp. Även hörnet har åtgärdats. Där har även grävts i botten och placerats fiberduk.

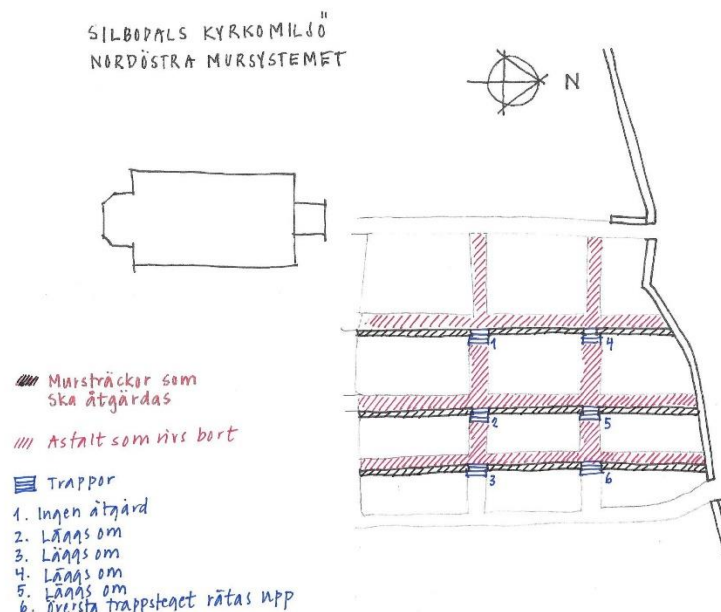
| 2.1.20 | <p><b>Silbodal:</b> <del>All asfalt tas bort på gångarna i nord-sydlig sträckning. Asfalt lämnas kvar i gångstråken öst-nord i linje med trapporna. Ändring 2016-06-07: asfalt tas bort enligt skiss nedan. ÄTA på timstid beställt 2016-06-07 för asfaltsborttagning i trappgångarna 6 st ca 7 m längder á 2 m bredd. Bortforsling av all asfalt sker utan extra kostnad.</del></p> | SE |

- 2.1.20 **ÄTA Silbodal** beställt 16-04-21: ÄTA 1 Silbodal renovering av 6 st trappor enligt uppgjort pris 12 500 kr st (exkl moms). Ändrat 2016-06-07: trappa 2-5 renoveras och på trappa 6 läggs det övre trappsteget om. ÄTA 4 x 12 500 kr samt rätning trappsteg på timtid beställt. 2016-09-13: Uppgjorda ÄTA-tillägg. Brytning asfalt, 8 tim x 1 200 kr. Väggrus, 3 000 kr. Lagning trappsteg, 1 tim x 1 200 kr. SE
