# Tillgängligare i Visby Stift

Skriften är framtagen av Gotlands Museum på uppdrag av Visby stift och är en del av projektet *Över tröskeln – tillgänglighet på kyrkogård och i kyrka* utfört 2014-15.

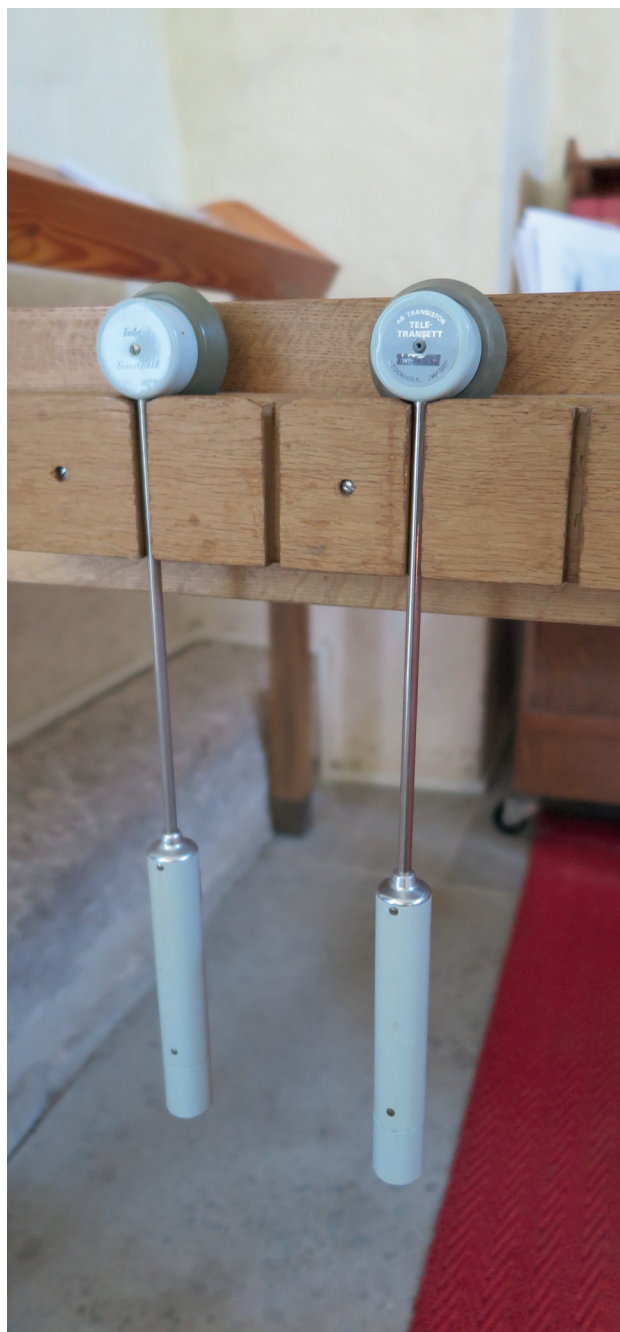
Denna typ av hörselstavar är på väg att plockas bort från kyrkorna. Idag används individuellt anpassade hörselapparater som kopplas upp mot kyrkans hörslina. Detta ger ofta ett bättre ljud än det "naturliga" då mycket av ekot i kyrkorummet filtreras bort. För inköp av hörselapparat ger Region Gotland idag ett bidrag med 3000 kr.

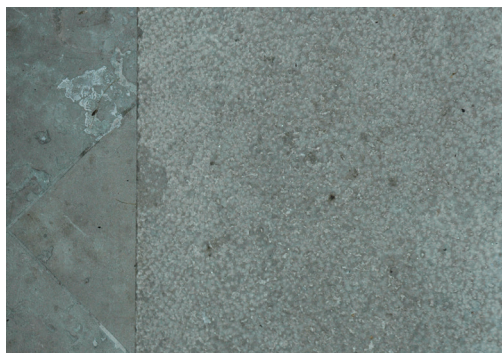
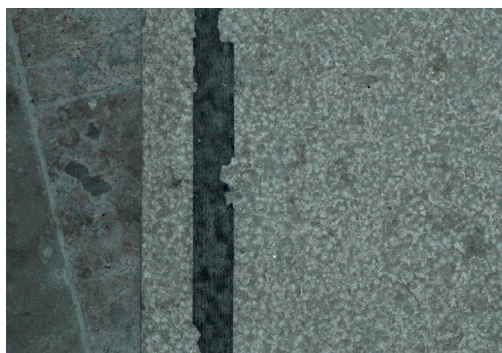
Det är inte svårt att förstå att det kan vara svårt för en person med nedsatt syn att se höjdskillnader om liknande material finns på båda ytor. På bilderna visas exempel från Stenkyrka kyrka där sydportalens trappa invändigt har kontrastmarkerats men inte trappsteget vid västportalen. Normalt ligger kontrastskillnaderna mellan den gotländska kalksten och en svart markering på mellan 0,40 och 0,50 vilket är tillräckligt.

Den enklaste och billigast åtgärden att förbättra tillgängligheten är genom att kontrastmarkera nivåskillnader. Personer med synnedsättning har ofta svårt att uppfatta små kontrastskillnader och ibland att skilja på färger, eller vissa färger, varför det är viktigt att det är mörkt och ljust som ska ställas mot varandra som kontrastskapare. För att kontrastverkan skall vara tillräcklig behövs en skillnad på 0,40 (luminicensreflektorfaktor) vilket uppnås med en svart tejp mot en normal gotländsk kalksten.

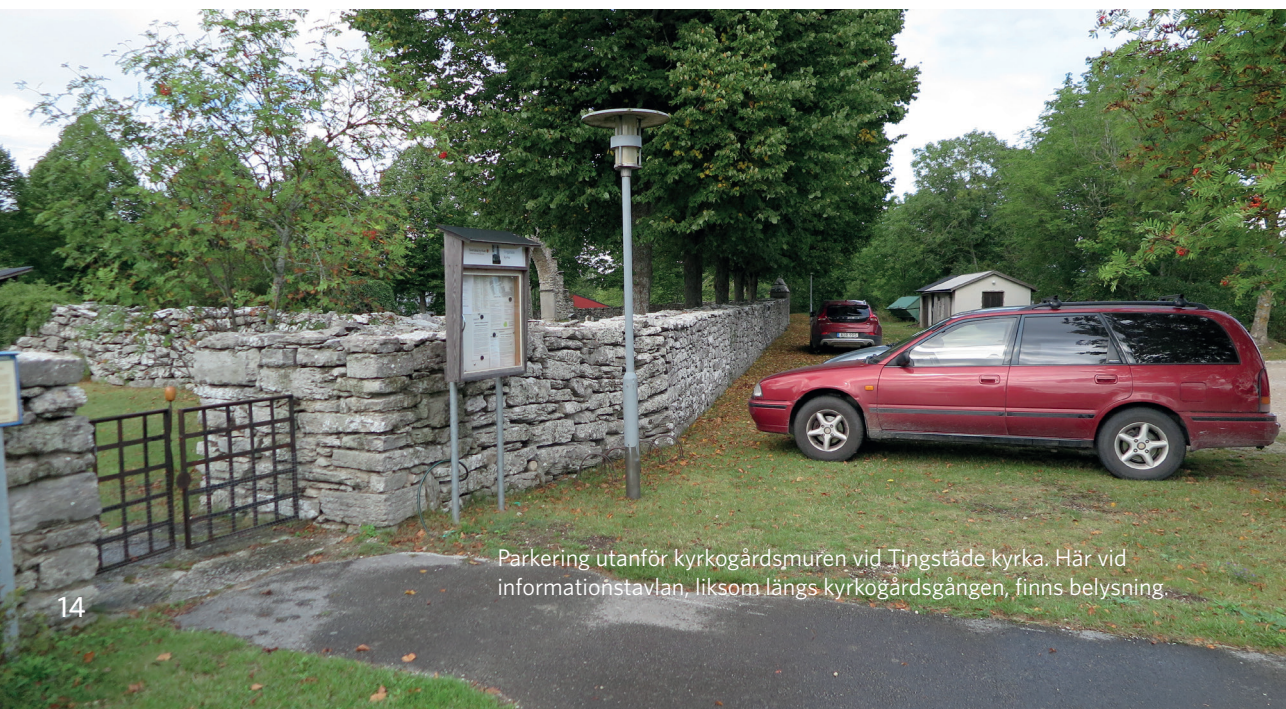
Parkering utanför kyrkogårdsmuren vid Tingstäde kyrka. Här vid informationstavlan, liksom längs kyrkogårdsgången, finns belysning.

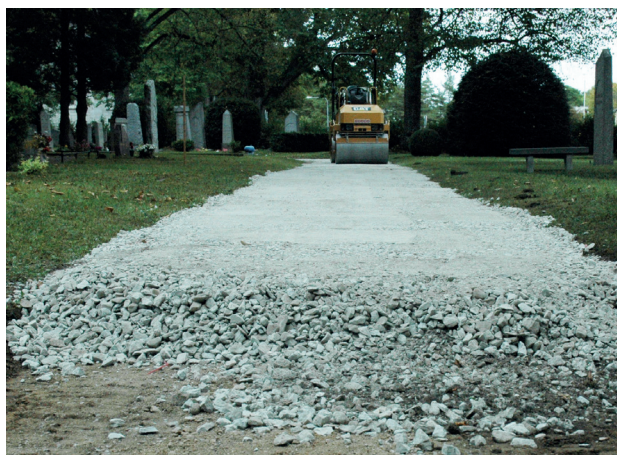
Bärlager på Södra Kyrkogården under komprimering.

Organiskt material avlägsnas ned till ett djup av upp till 20 cm. Ett bärlagergrus läggs ut och komprimeras. På detta läggs en 2-4 ca tjock avjämnning med stenmjöl som toppas med ett 1-2 cm tjockt ytlager/slitlager av krossat stenmaterial med en storlek på 2-5mm.

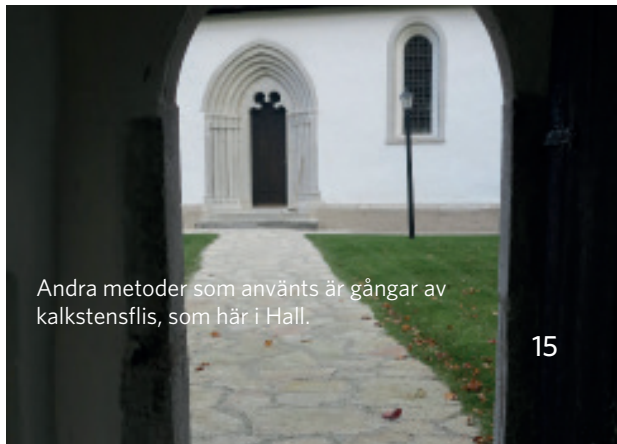
Andra metoder som använts är gångar av kalkstensflis, som här i Hall.

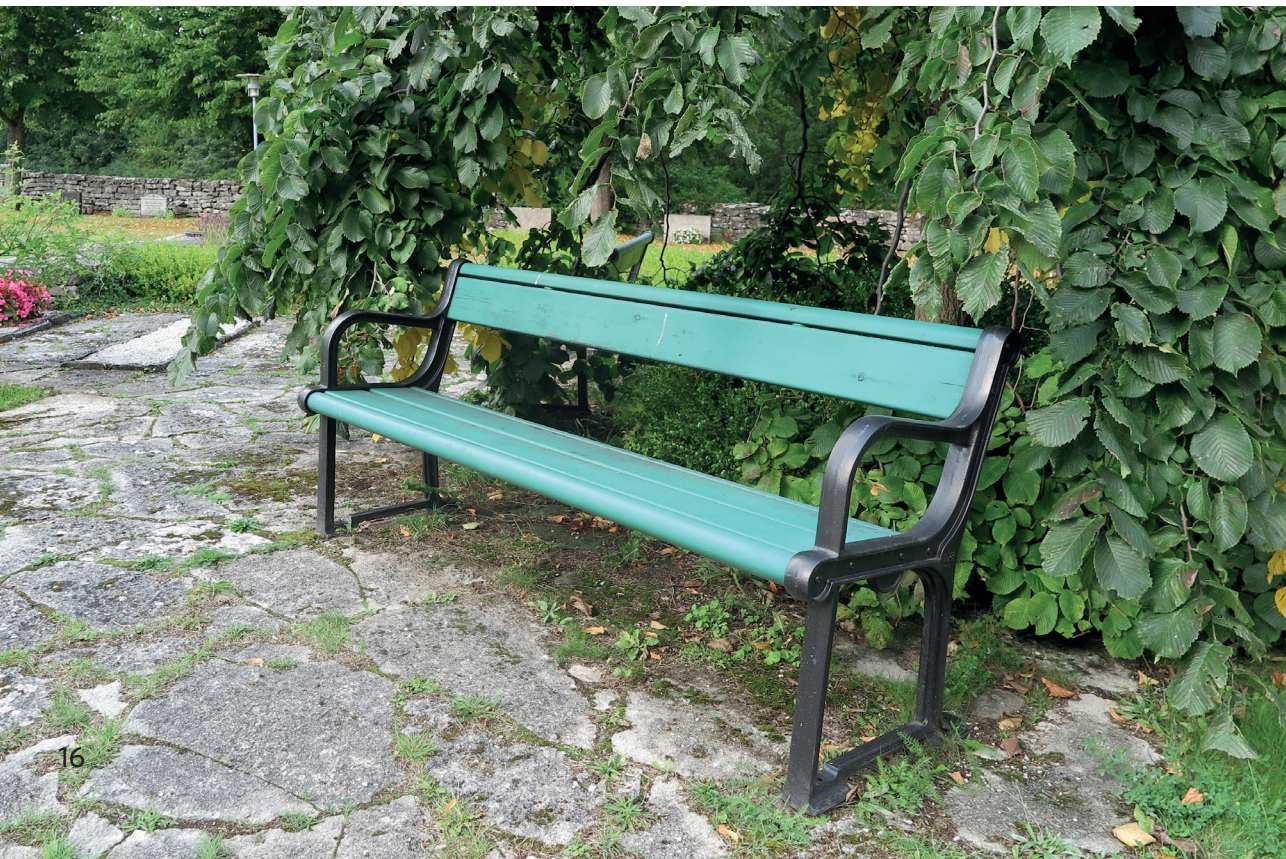
Bilden visar en bänk invid minneslunden vid Tingstäde.

45-50 cm och armstödet 20 cm över sitthöjden. Armstödet ska minst nå fram till sittytans framkant. Armstödet ska ha en avslutning som är lätt att greppa. Lutningen på ryggstödet ska vara rak. En hårdgjord och plan yta med plats för rullstol bör lämnas intill soffan.

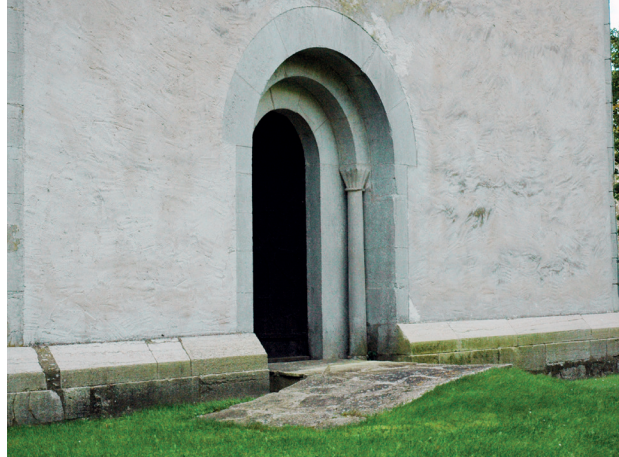
I Eksta prövades nyligen en lösning på ramp genom att bygga upp en liten kulle som utjämnade två trappstegs höjdskillnad vid långhusets huvudentré. Lösningen är enkel och smakfull men ger en markprofil som känns ovan.

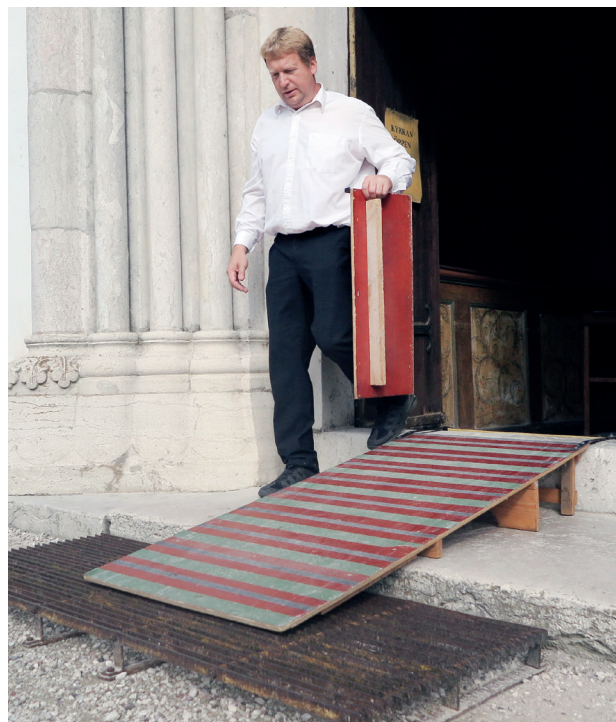
I Eskelhem har en ramp byggts upp till en höjd av ungefär 30 cm över marknivå och har därför kunnat utesluta användning av räcke vilket givetvis kan ses som en fördel ur ett estetiskt perspektiv.

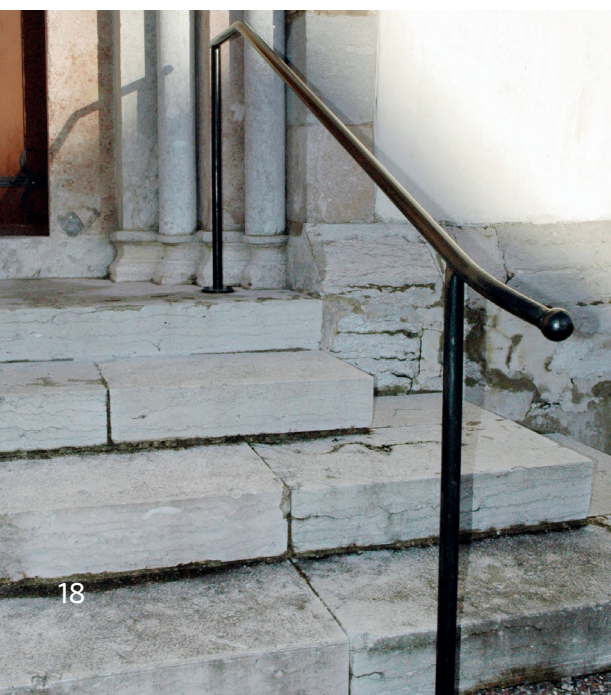
I Hemse finns ett trappräcke vid västportens östra sida.

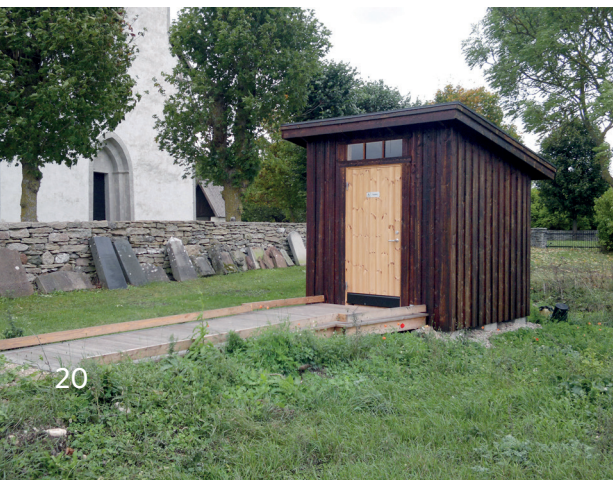
Till vänster den nya handikapptoaletten vid Bäl kyrka. Kostnaden för en toalett var ungefär 100.000 kr inklusive ramp. Anläggningskostnaderna, som i huvudsak innebar nedgrävning av den 2,5 kubikmeter stora tanken, blev med visst ideellt arbete ungefär 10 000 kr.

Här användes en lösning med separationstank och kommunal tömning som inte är vanlig på Gotland och som Regionen i sin bygglovshantering inte hade lätt att ta ställning till. För församlingen var det dock enkelt med den färdigbyggda handikappanpassade toalettlösningen.

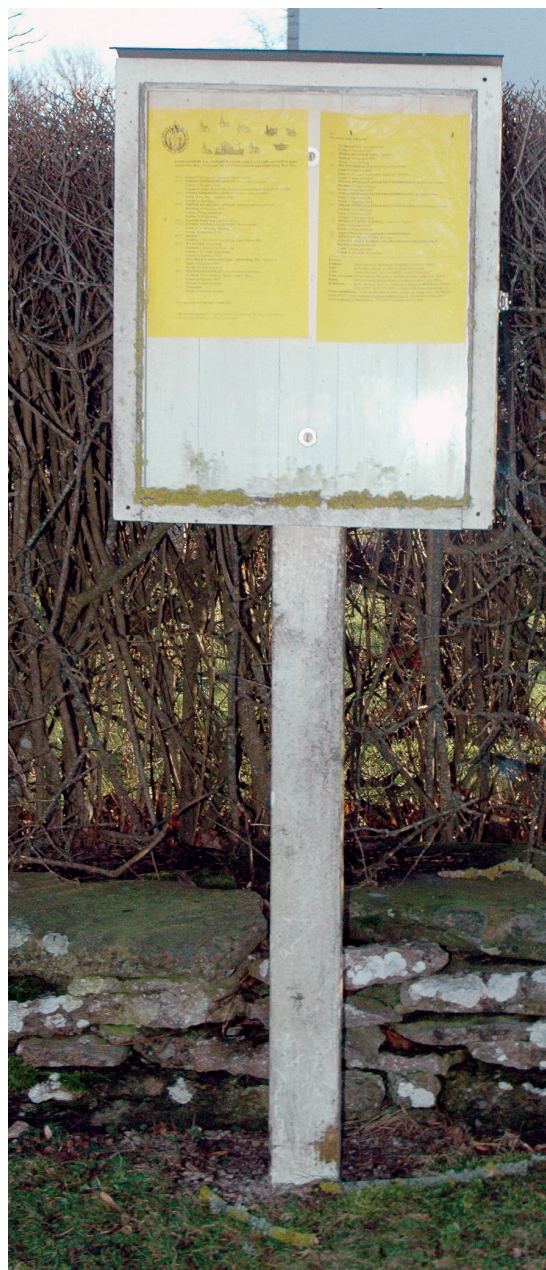
Denna anslagstavla sitter på en acceptabel höjd ur ett tillgänglighetsperspektiv men har placerats ute på en gräsmatta ganska långt från grusgången. Omplacering av tavlan och en större text skulle göra mycket för tillgängligheten med små kostnader.

Tills vidare kommer den platsbundna informationen att vara viktig och här kan god effekt nås på lokal nivå med enkla åtgärder. Informationstavlan ska placeras på en lättillgänglig plats, normalt vid huvudentrén. Den ska sitta på en höjd mellan 130-160 cm och gärna luta något så att man bekvämt kan se ner mot texten. Finns en ljuskälla så är det förnuftigt att se till att man utnyttjar den vid placeringen av skylten. Textstorleken bör vara mellan 18-24 punkter och radavståndet 10% större än tecknens höjd.
