## **S:t Johannes församling i Stockholm med hemställan om hjälp**

S:t Johannes kyrkas torn riskerar att akut rasa och kyrkobyggnaden är även i övrigt i akut behov av en mycket omfattande restaurering

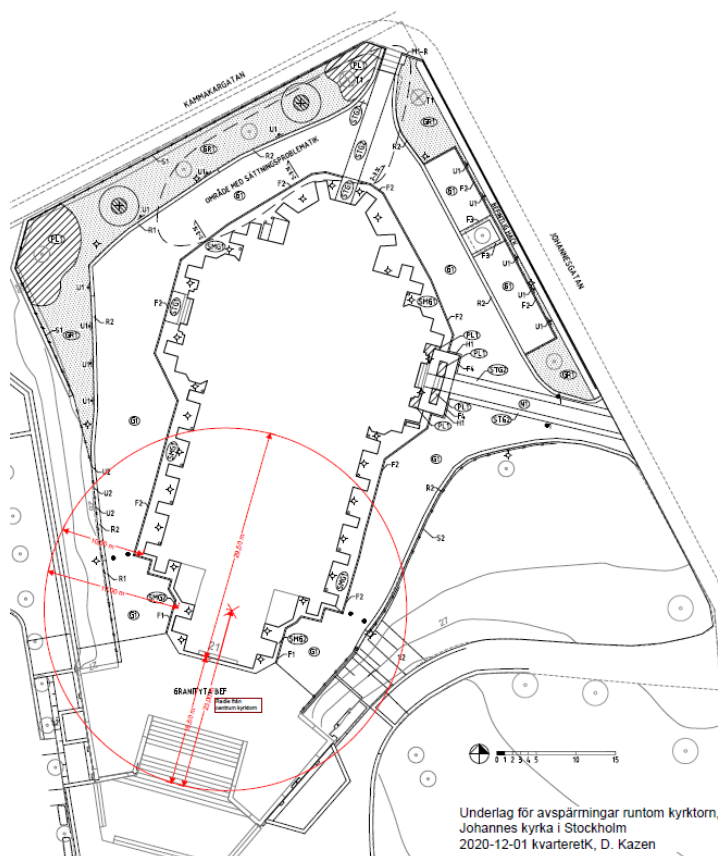
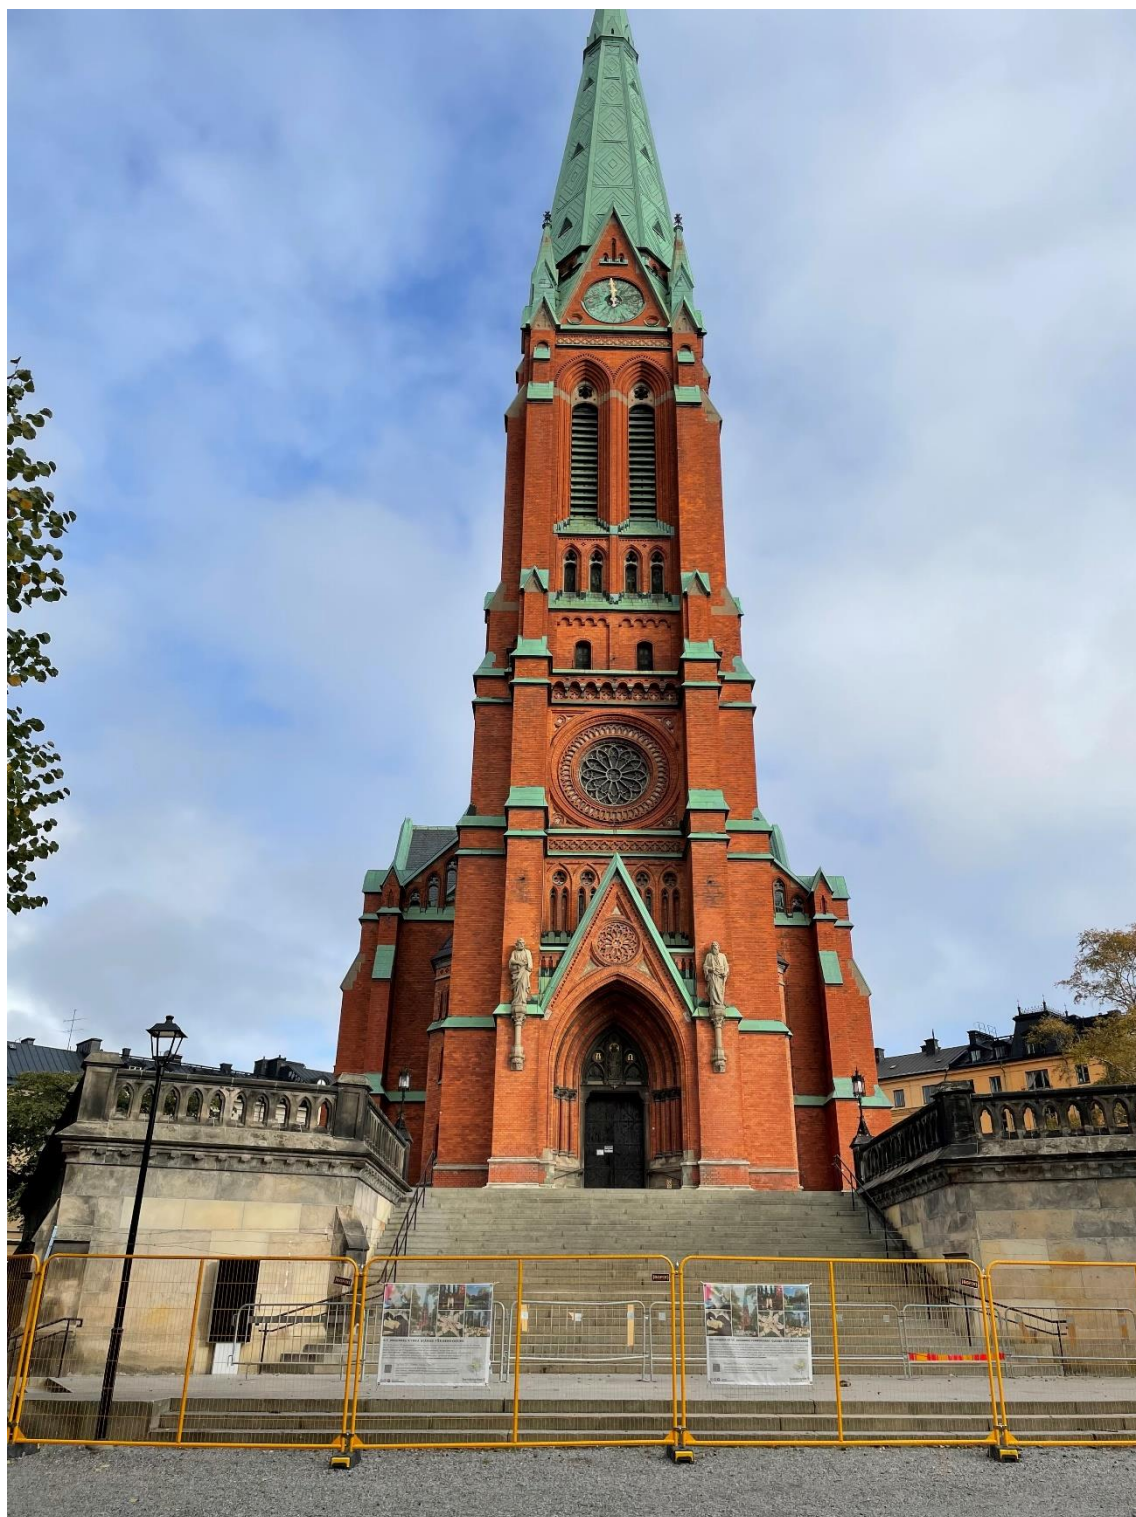
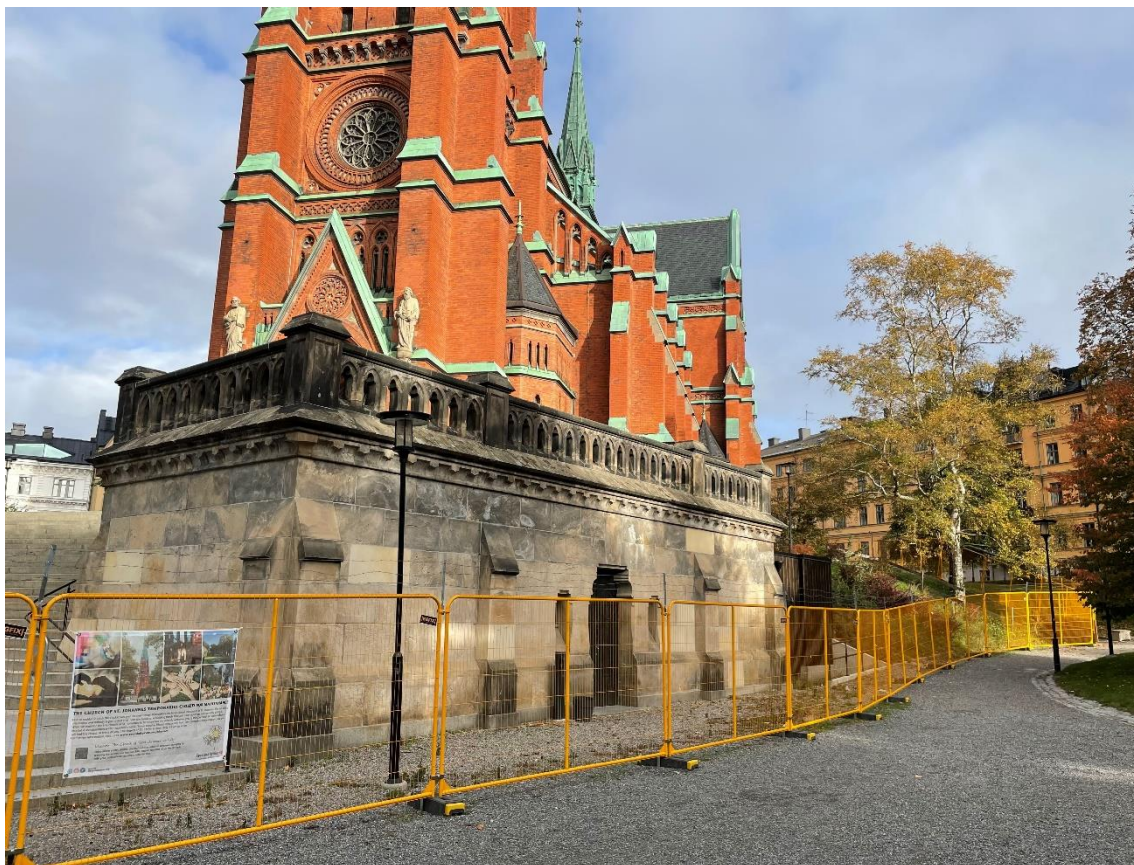
Allt detta har lett till att hela kyrkobyggnaden december 2020 helt är avstängd och inte längre kan användas för några kyrkliga gudstjänster och förrättningar. Detsamma gäller även församlingssalen (Johannessalen), som är belägen under den stora trappan till S:t Johannes kyrka. Församlingens medlemmar och allmänheten har därför inte längre tillträde till kyrkobyggnaden och församlingssalen. För att undvika personskador har det också p.g.a. rasrisken varit nödvändigt att spärra av en stor del av kyrkotomten, se skiss nedan.
